PROPOSTA DE PLANO DE CONSERVAÇÃO PREVENTIVA DO EDIFÍCIO DO MUSEU DE ARTE POPULAR EM LISBOA

PROPOSAL FOR THE PREVENTIVE CONSERVATION PLAN OF THE FOLK ART MUSEUM BUILDING IN LISBON

Cláudia Gouveia da Mata⁽¹⁾ e Alexandra de Carvalho Antunes⁽²⁾

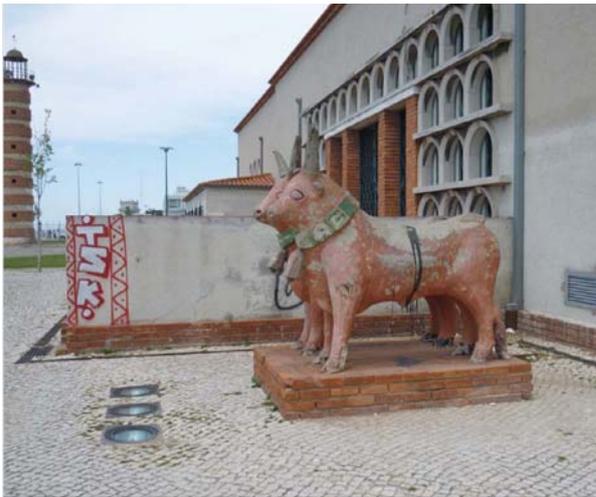
Antes das intervenções exteriores concluídas em 2012, o edifício apresentava-se no estado que as Figuras 8 e 9 documentam. As anomalias mais relevantes observadas foram: humidades, colonização biológica, fendas e fissuras, corrosão de metais, destacamentos, grafitis.

Figura 8 – Farol, junta de bois e alçado sul, 2010.
(Foto CGM)

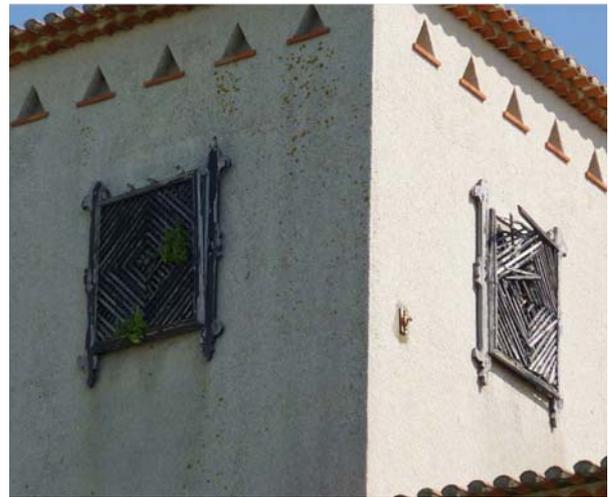
Figura 9 – Torre, alçados oeste e sul, 2010.
(Foto CGM)

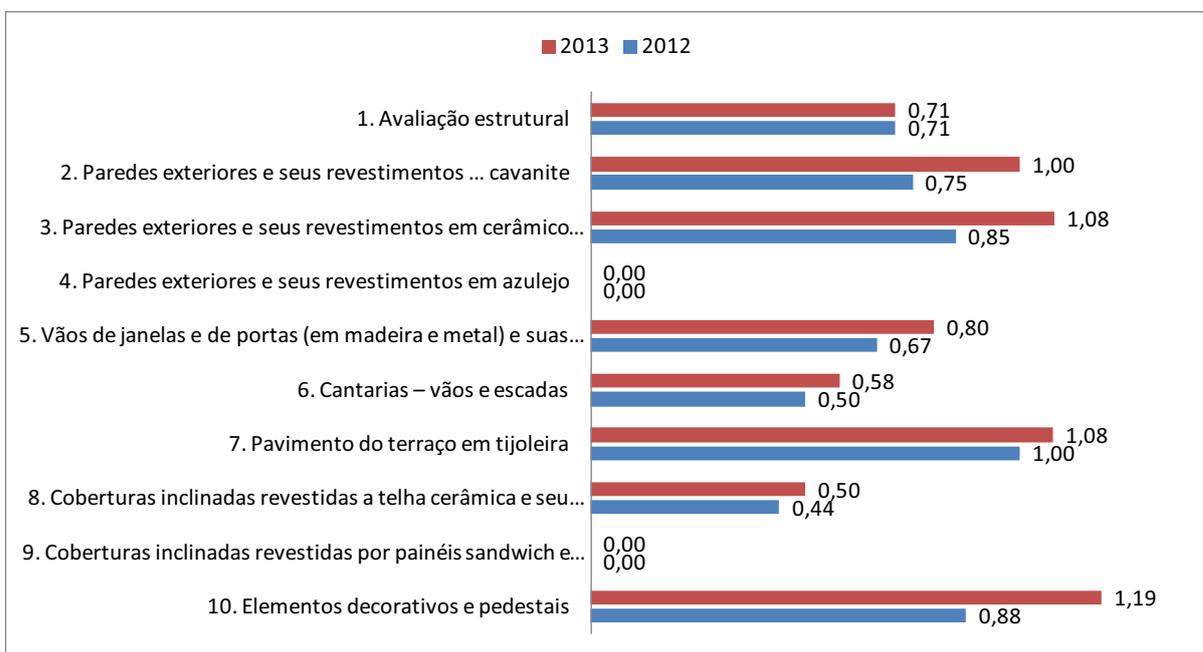
Figura 10 – Evolução ponderada de anomalias observadas, por elementos e materiais avaliados, nas inspeções de Setembro 2012 e Novembro 2013

Ambas as inspeções realizadas indicam anomalias de risco considerado *grave* em “Vãos de janelas e de portas (em madeira e metal) e suas guardas em ferro forjado” e em “Pavimento do terraço em tijoleira” (Tabela 6).

A análise comparada dos índices evidencia, para a quase totalidade dos elementos e materiais inspeccionados, notória progressão de anomalias, em 2013, em relação ao ano anterior (Fig. 10).
