**O BUSTO DO REI D. FERNANDO II
DO PALÁCIO NACIONAL DA PENA**

**Conservação e Restauro com a Aplicação da Técnica de
Limpeza a Laser**

Trabalho de Projeto

Mestrado em Ciências da Conservação, Restauro e Produção de Arte Contemporânea

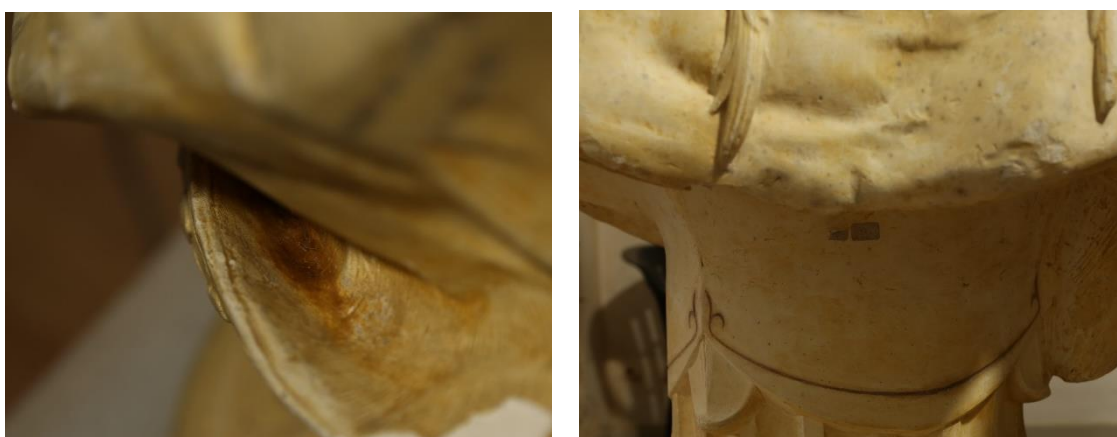
Figura 29 | Esquerda: acumulação de goma laca nas vestes. Direita: selo nas costas da base. © PSML, Débora Chaves.

No entanto esta camada de goma laca, que por norma não tem qualquer tipo de interferência com a preservação da obra, teve um grande impacto no busto de D. Fernando II, em paralelo com a percentagem de humidade relativa alta na sala onde esta obra se encontrava. Apesar de não existir informação concreta sobre a percentagem de humidade, segundo a equipa de Conservação Preventiva do PNP, em algumas salas verificam-se momentos em que a humidade relativa é tão elevada que se dá a condensação nas paredes e tetos, como no corredor (Corredor do 8) em que este busto esteve durante algum tempo. A combinação entre este agente de degradação e a goma laca, deu origem à proliferação de manchas escuras ao longo do busto, uma vez que esta película impediu as trocas

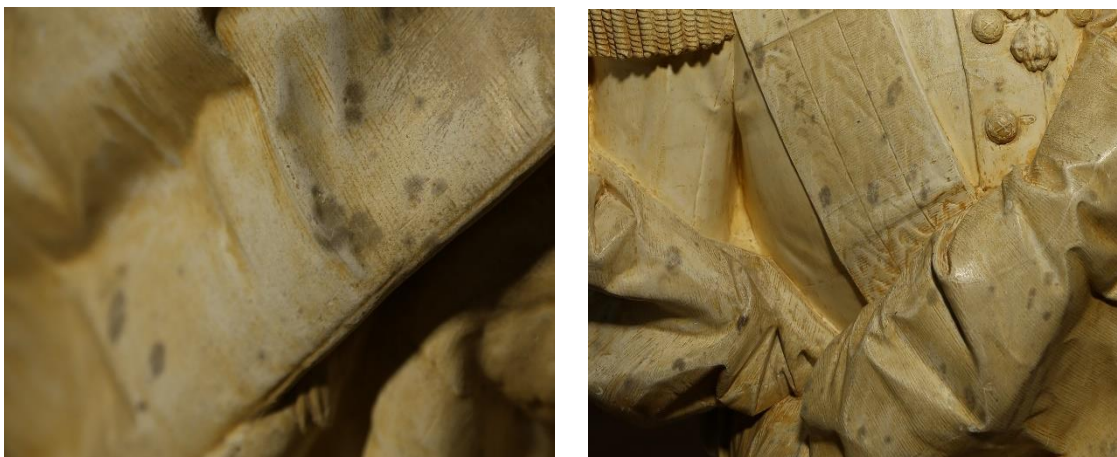
gasosas típicas do gesso, e tratando-se de um material higroscópico, absorveu a humidade que se encontrava no corredor [Albuquerque, 2020: 2]. Por estes motivos intuímos que estas manchas poderiam ser colonizações biológicas⁶⁰ (Fig. 30 e 31) que se formaram na superfície do busto, por baixo da goma laca.

Figura 30 | Esquerda: manchas zona das vestes. Direita: manchas zona do peito. © PSML, Débora Chaves.

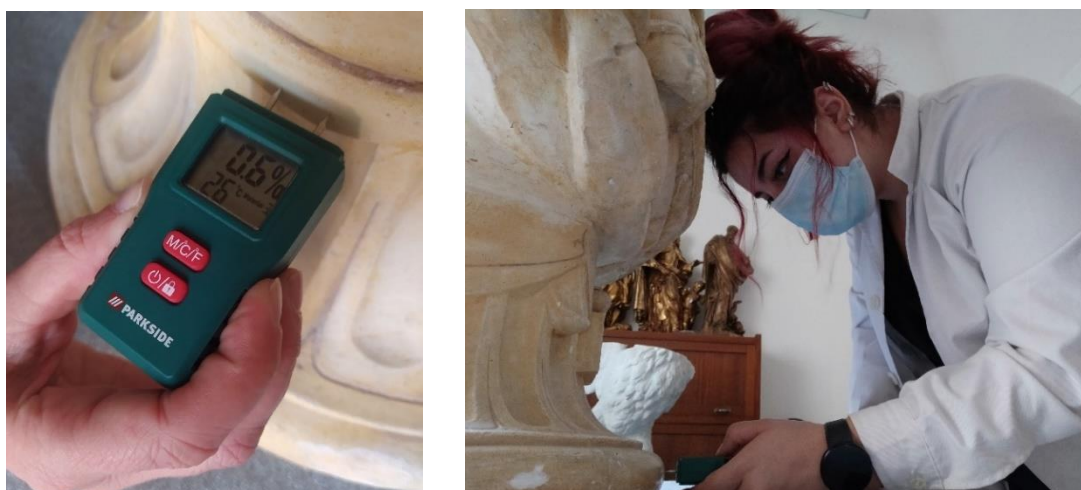
Através desta examinação, foi possível concluir que a obra não se encontrava no momento com níveis altos de humidade acumulada, pelo contrário, apresentava-se seca, uma vez que tinha um valor de percentagem inferior a 2%. Os testes realizados em zonas diferentes do busto deram um resultado uniforme de aproximadamente 0,6% de humidade. Isto deve-se ao acondicionamento da escultura numa sala com menor humidade relativa após ter sido feito um diagnóstico do estado de conservação da obra em 2018, esta terá sido transportada para um acervo controlado, que permitiu a secagem do material.

Figura 33 | Esquerda: higrómetro. Direita: processo de medição de humidade. ©Débora Chaves.

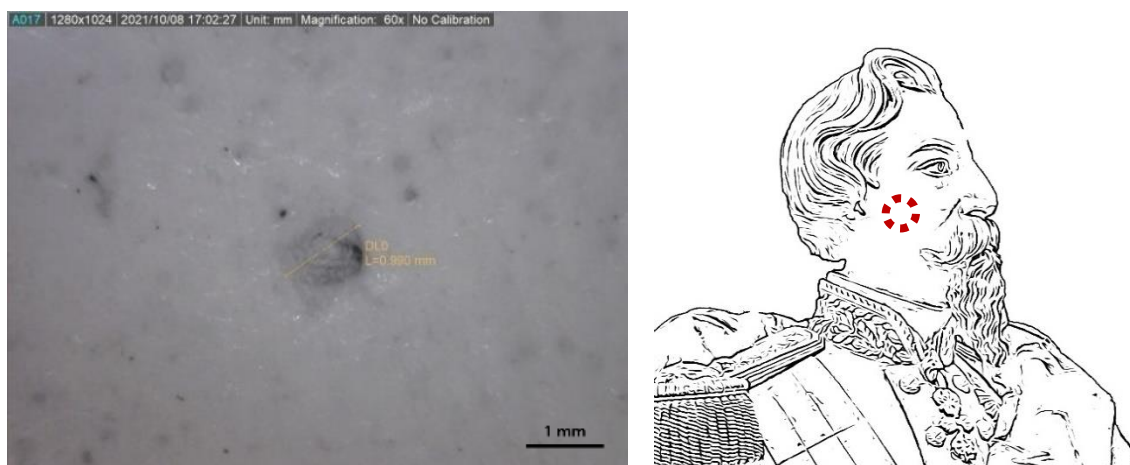
Figura 34 | Esquerda: microfotografia c/ Dino-Lite® - mancha c/ dimensão de < 1 mm. Direita: mapa, localização de a mancha. © Débora Chaves.

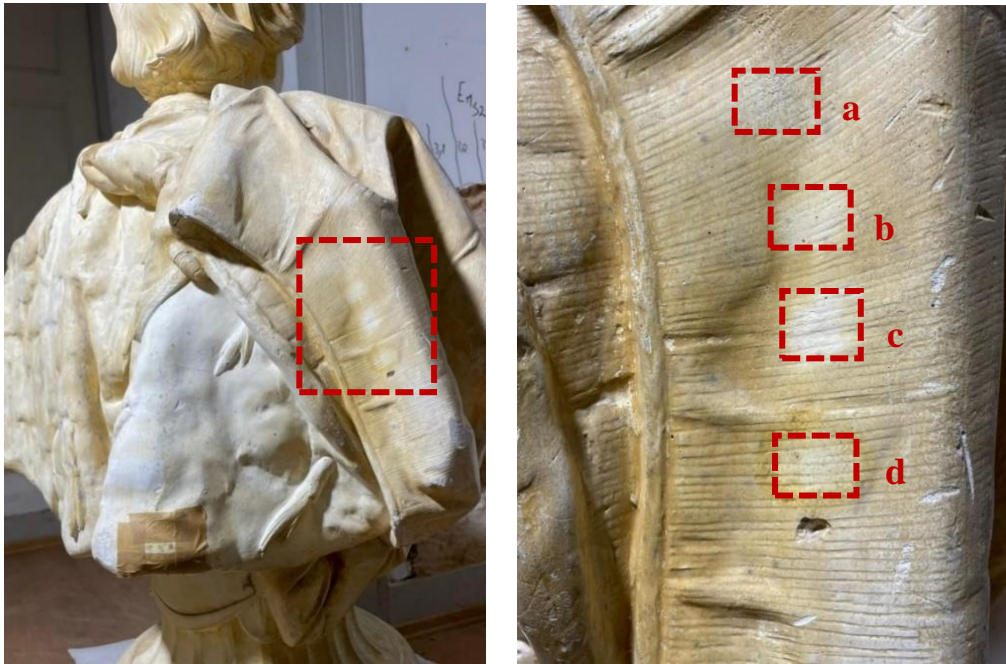
Figura 37 | Esquerda: localização dos testes. Direita: a) Álcool Isopropílico, b) Acetona, c) solução 50% Ace. + 50% Alc. D) White Spirit. © PSML, Débora Chaves.

Por outro lado, o álcool isopropílico não exhibe resultados muito evidentes, assim como o White Spirit, tendo revelado alguma melhoria, uma semana depois, após a secagem do gesso. Porém ao considerarmos este produto que deixa a superfície húmida durante mais tempo apesar de ser um composto orgânico volátil, poria em causa todas as questões da utilização de produtos que podem contaminar o gesso através da sua absorção pelos poros, resultando na possível degradação do material. Geralmente o White Spirit utiliza-se pontualmente, de forma a criar pouco impacto na constituição material do gesso, que não seria o caso nesta intervenção, uma vez que a obra se encontra revestida de goma laca.

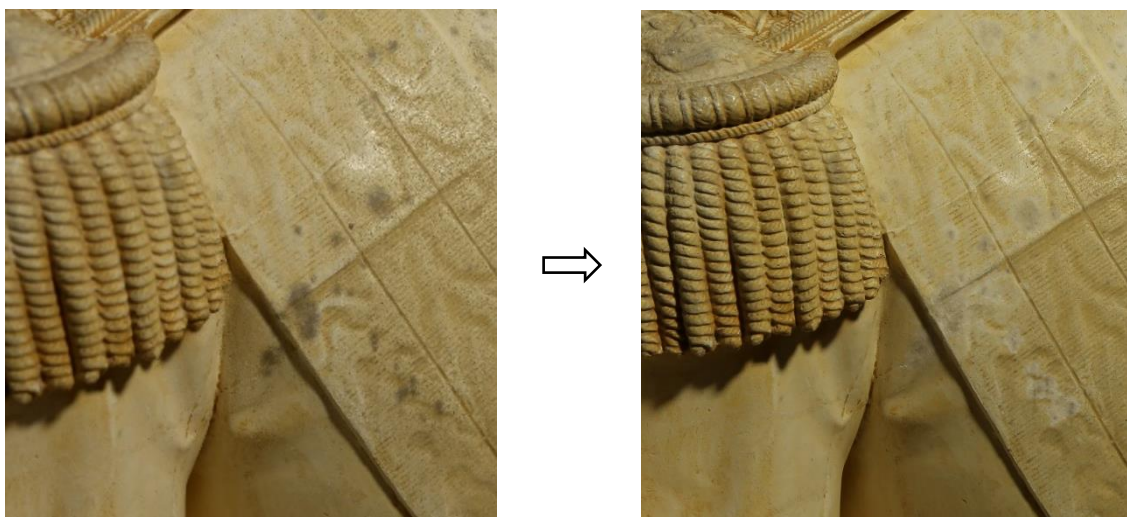
Figura 38 | Esquerda: manchas antes do laser. Direita: manchas após o laser. © PSML; Débora Chaves.

Sabia-se previamente que o laser teria a capacidade de remover as primeiras camadas da patologia, no entanto como não penetra em profundidade, não elimina na totalidade a biodegradação. Esta questão não coloca em causa a eficácia verificada pela indução do laser, uma vez que esta colonização biológica se encontra inativa, e não compromete a segurança da obra, não se justifica uma limpeza mais abrasiva para a sua eliminação total. As manchas encontram-se presentes na obra, mas o laser possibilitou uma melhoria substancial na leitura geral da obra [Albuquerque, 2020: 51].

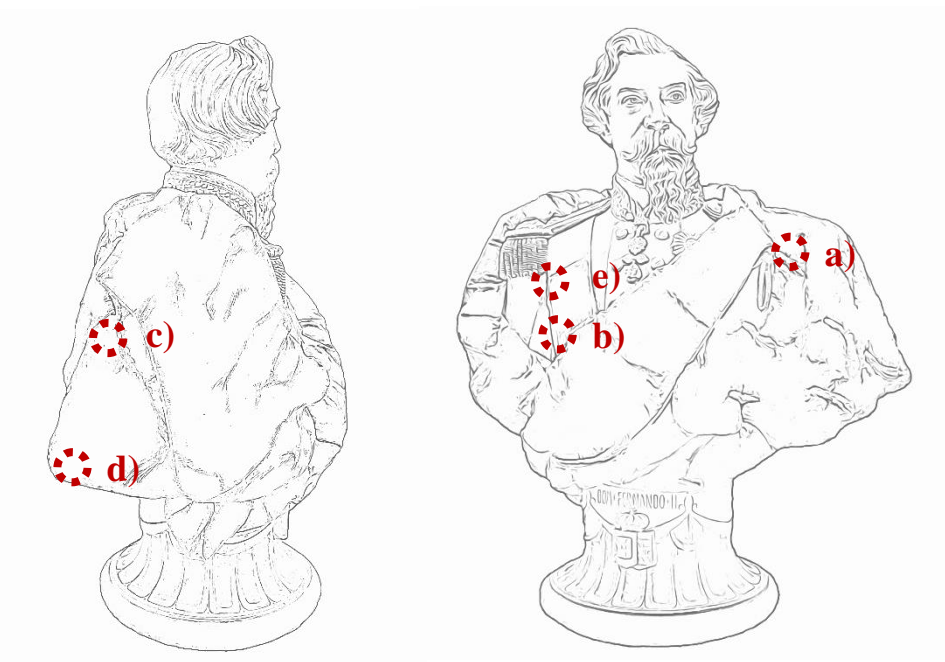
Figura 39 | Esquerda: Vista Lateral Direita - c) Ácido Etanóico, d) Água Oxigenada 130 Vol; Direita: Vista Frontal – a) Etanol 50% + Propanona 50%, b) Acetona, e) Laser. © Débora Chaves.

Após a realização dos ensaios de solubilidade com a finalidade de remoção da goma laca, procedeu-se à investigação experimental na remoção ou desvanecimento desta biodegradação que se verificava ao longo do busto (Fig. 39). Primeiramente, percebeu-se que a utilização de Propanona e da solução de Etanol com Propanona, apesar da sua eficácia na limpeza da goma laca, não seriam suficientemente fortes para o extermínio da infestação. Assim como o White Spirit, que não apresenta resultados concretos na limpeza destas manchas escuras. Logo, ponderou-se a utilização de outro tipo de produtos como ácido fracos, o caso de uma solução aquosa com <10% /1L de Ácido Etanoico⁶¹, ou diluentes fracos, novamente o White Spirit. Ambos não revelaram eficácia na remoção desta patologia.

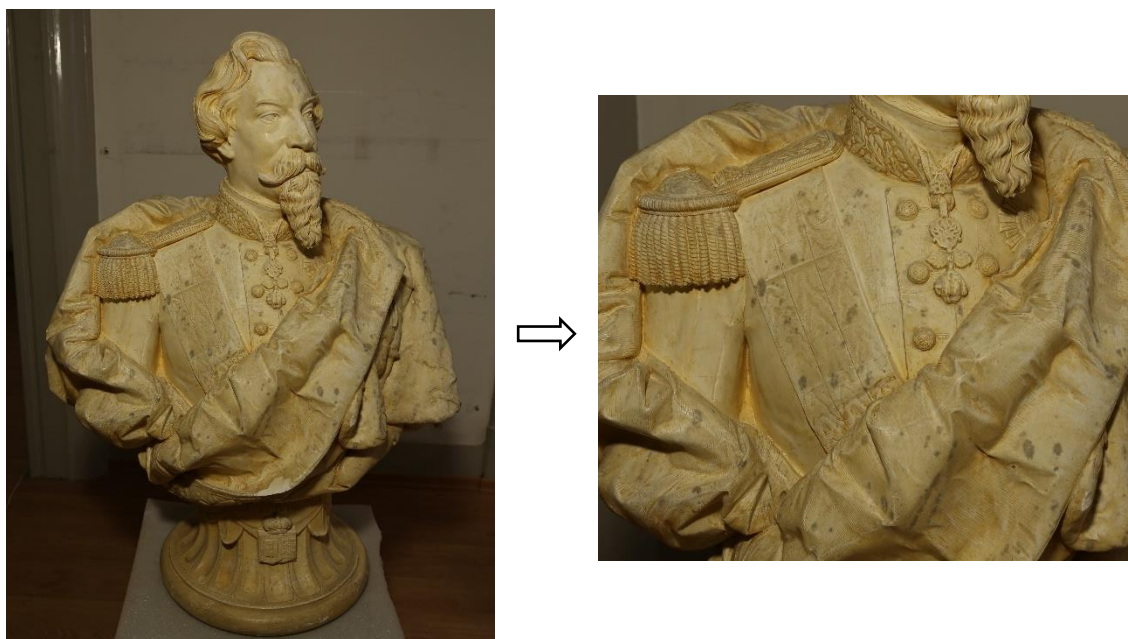
Figura 40 | Esquerda: busto Rei D. Fernando II. Direita: pormenor manchas. © PSML, Débora Chaves.

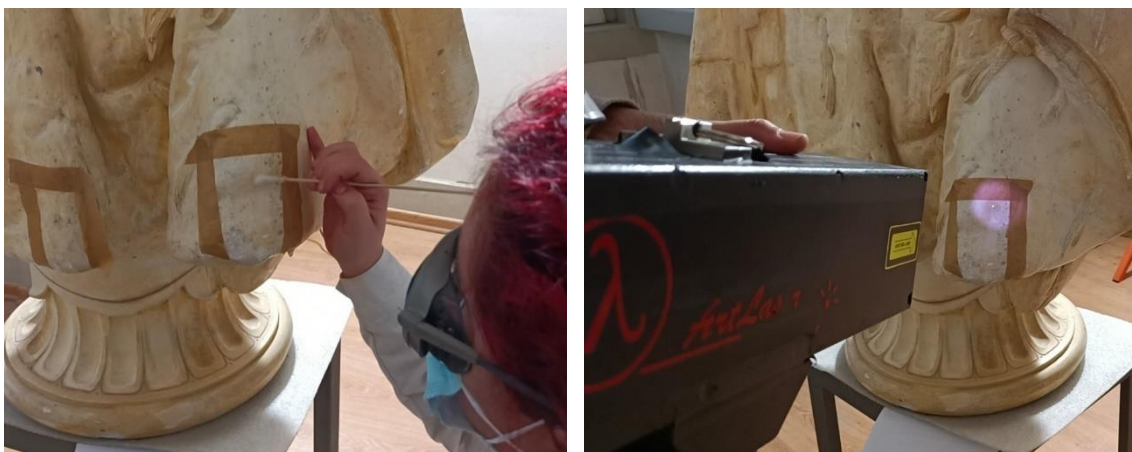
Figura 49 | Esquerda: humedecimento da área; direita: aplicação do laser em zona de teste. © Marta Frade.

Foram ainda feitos outros ensaios nas manchas (Fig. 49), como a utilização de água para impulsionar a ablação da sujidade, normalmente bastante utilizada na limpeza a laser de pedra, por exemplo na remoção de crosta negra e outros depósitos que apresentam maior resistência à limpeza. No entanto, em gesso, verificou-se que o recurso a água não teve os resultados desejados, por outro lado, humedecer o gesso criou a ilusão de que a mancha teria ficado mais intensa, o que pode induzir em erro o técnico que aplica o laser [Tanguy, 2005].

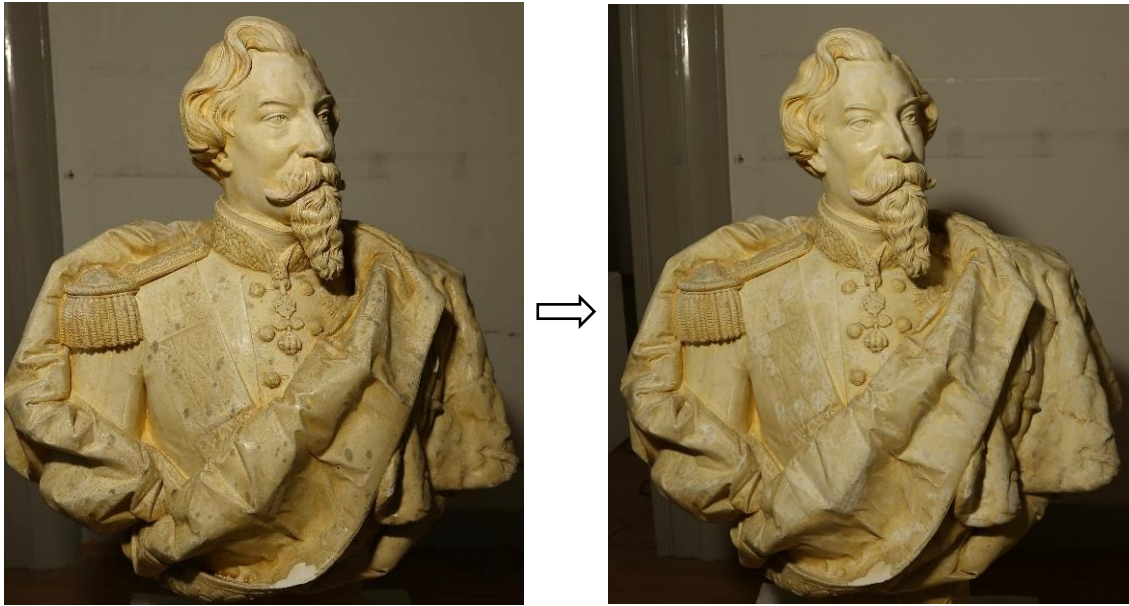
Figura 52 | Esquerda: busto antes da limpeza. Direita: busto após limpeza. © PSML, Débora Chaves.

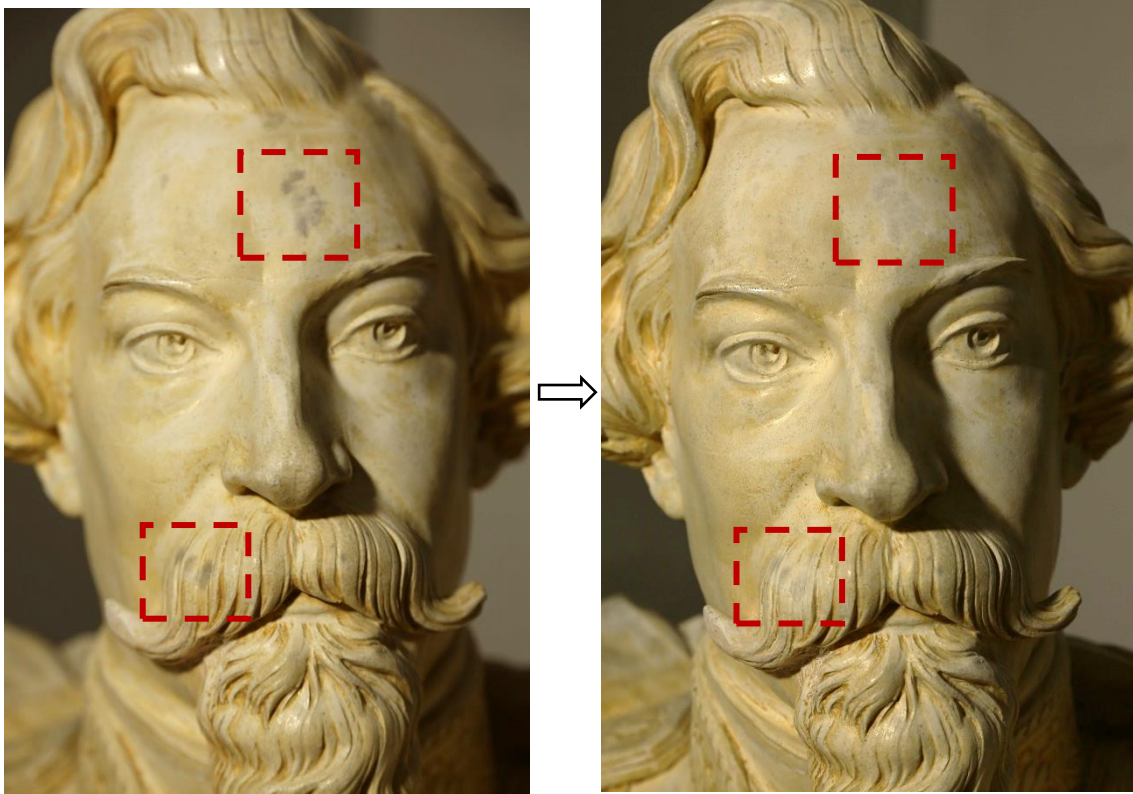
Figura 53 | Esquerda: antes do Laser; Direita: após o Laser. © PSML, Débora Chaves.

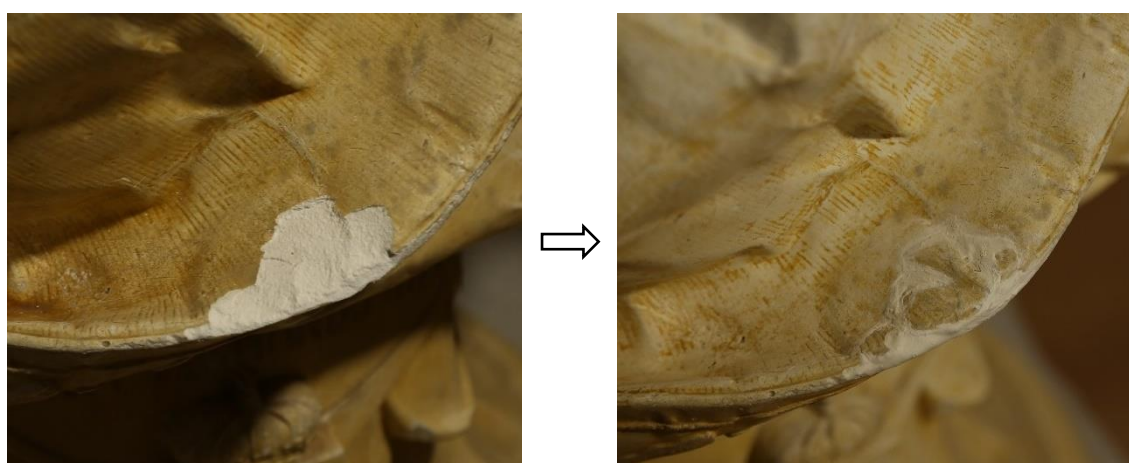
Figura 60 | Esquerda: lacuna antes da colagem. Direita: lacuna após colagem. © PSML, Débora Chaves.

Note-se que este procedimento foi rapidamente concluído, uma vez que a margem de tempo de secagem do gesso é muito reduzida. Contudo, foi executado minuciosamente, considerando que os fragmentos de dimensões reduzidas apresentavam alguma fragilidade. A utilização de gesso-cola como adesivo, permite que exista uma concordância material, que salvaguarda o busto de futuras degradações, que poderiam surgir caso fossem utilizados outros materiais colantes resinosos ou à base de polímeros – estes muitas vezes provocam consequências a longo prazo na constituição material do gesso.

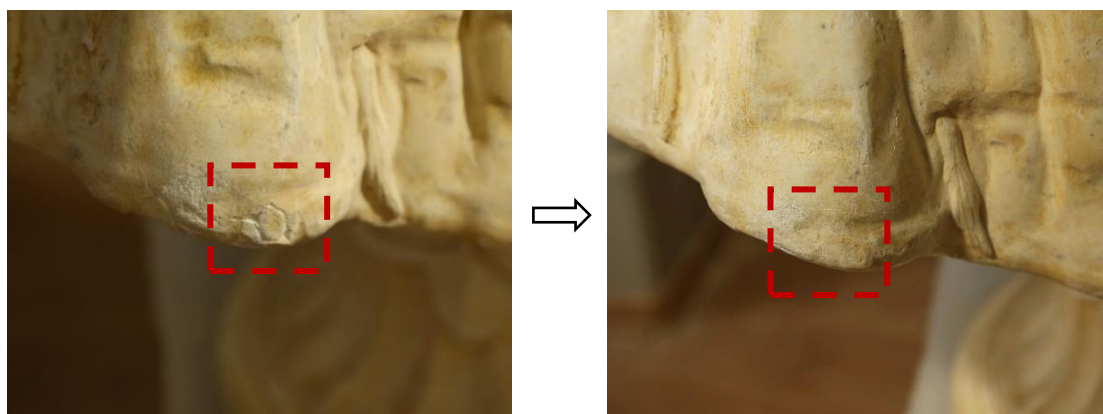
Figura 65 | Esquerda: destacamento antes da consolidação. Direita: destacamento após preenchimento e reintegração cromática. © PSML, Débora Chaves.

Nesta fase foi realizada uma intervenção pontual na parte inferior direita das costas (vista do lado da obra), que se encontrava com algumas fissuras e falta de coesão. Procedeu-se à consolidação deste destacamento superficial através de gesso cola da marca Sival®, Gessos Especiais, injetado nas zonas de fissura. No entanto como previsto, seria necessária uma reintegração cromática muito pontual de forma a dissipar as áreas com visibilidade de preenchimento em torno do fragmento que se destacava [Frade: 2018: 142]. Esta técnica foi rapidamente concluída, por se tratar de uma zona muito reduzida, e sem grandes desafios e de forma a devolver a coesão dos fragmentos (Fig. 65).

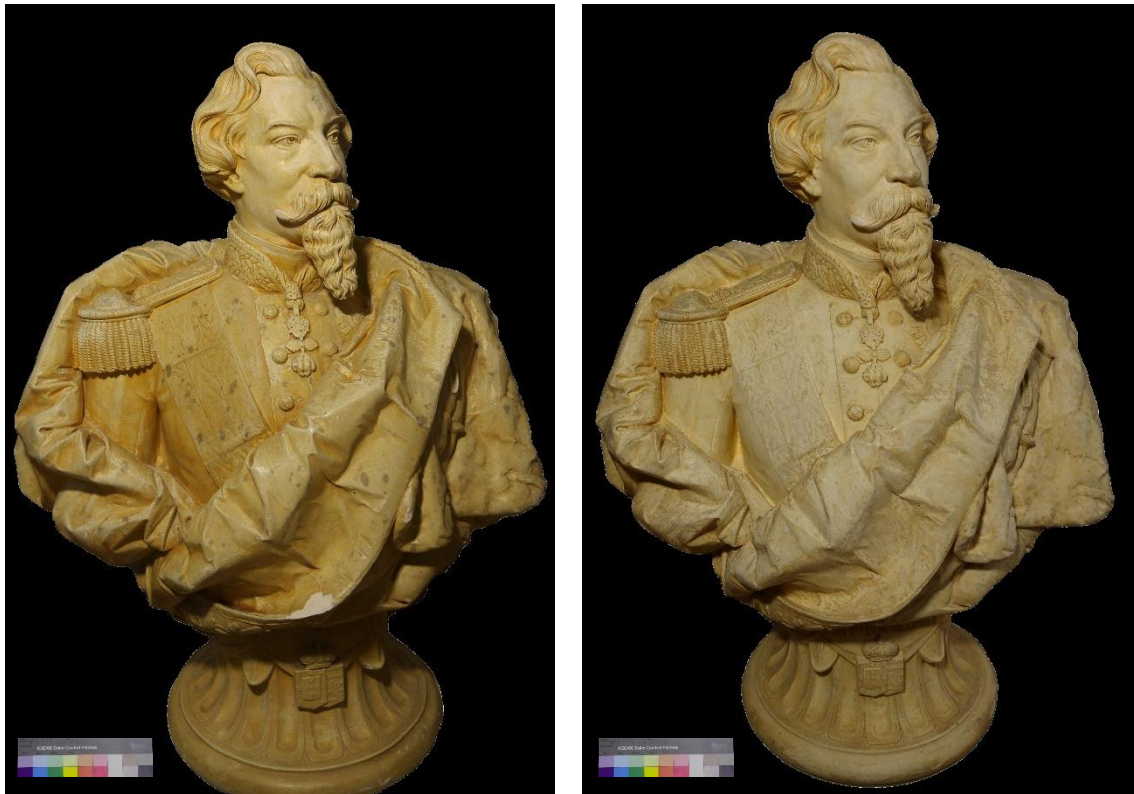
Figura 66 | Esquerda: busto antes da intervenção. Direita: busto após intervenção. © PSML, Débora Chaves.
