UNIVERSIDADE DE LISBOA
FACULDADE DE BELAS-ARTES

**Intervenção de Conservação e Restauro em três
esculturas de gesso da autoria de D. Fernando II
e Francisco de Assis Rodrigues**

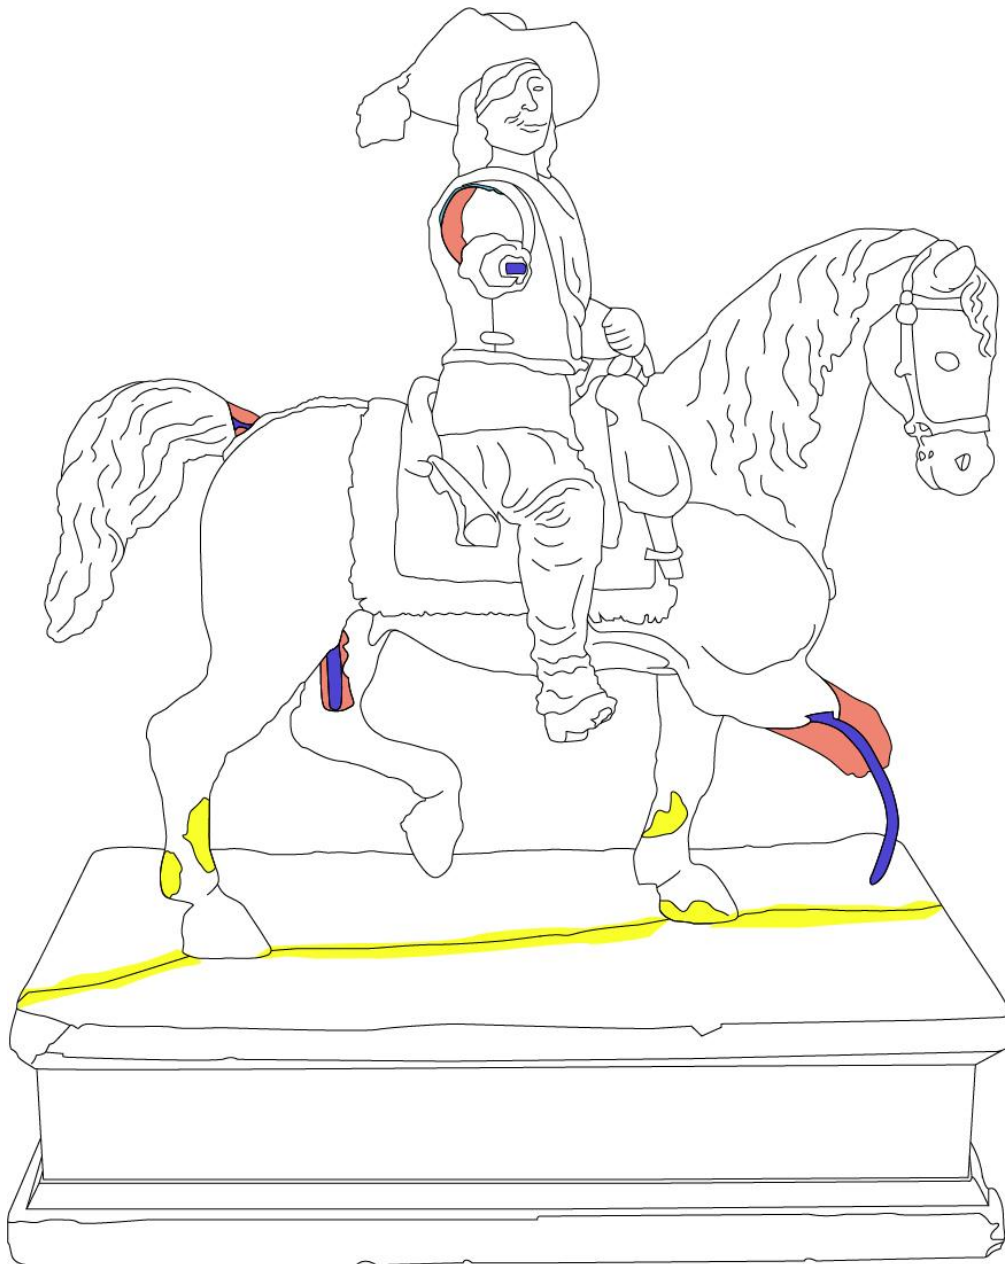
Figura 12 - Vista lateral direita da peça PNP2296.

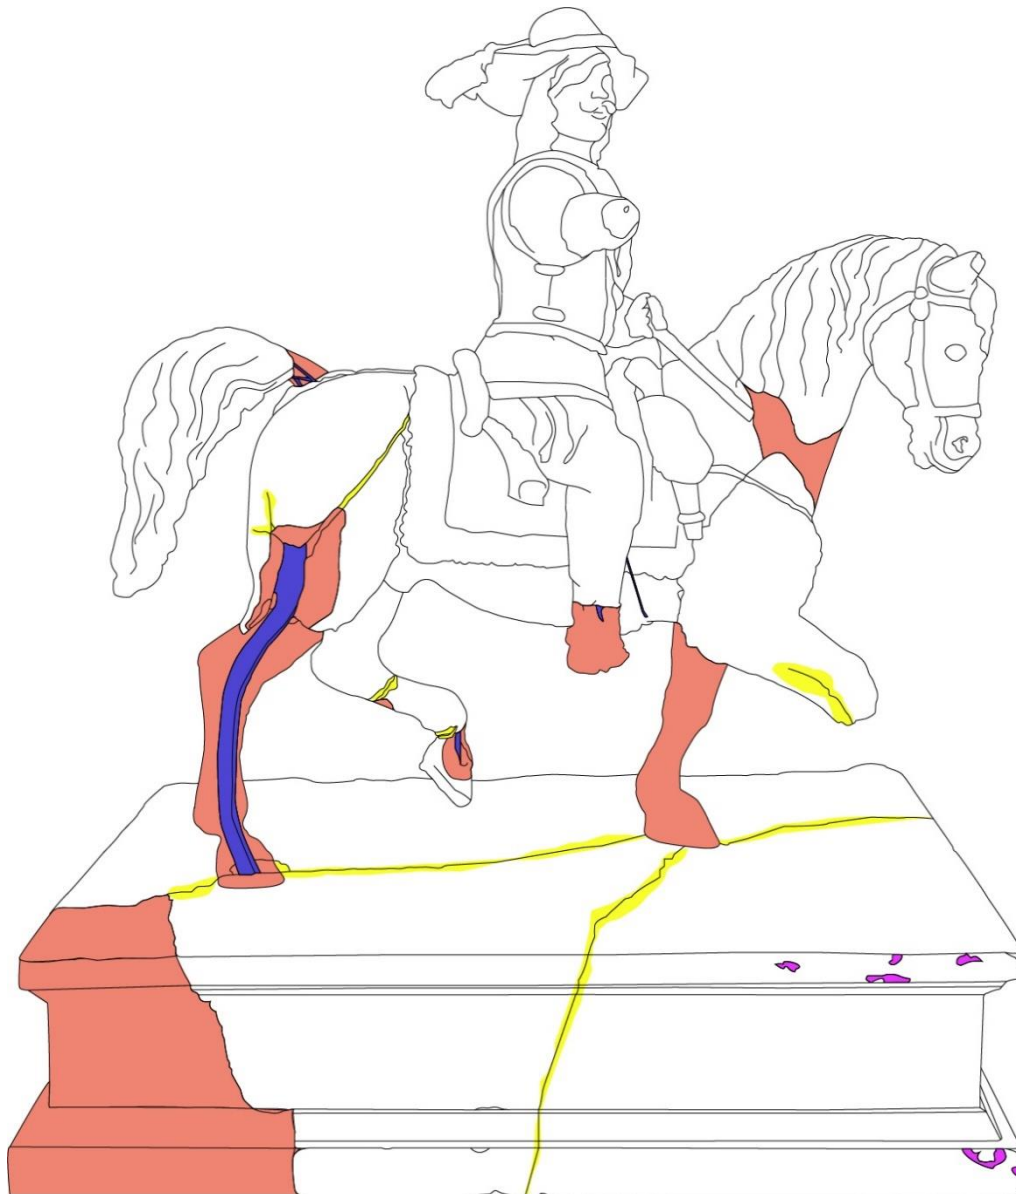
Figura 13 - Vista lateral direita da peça PNP2298.

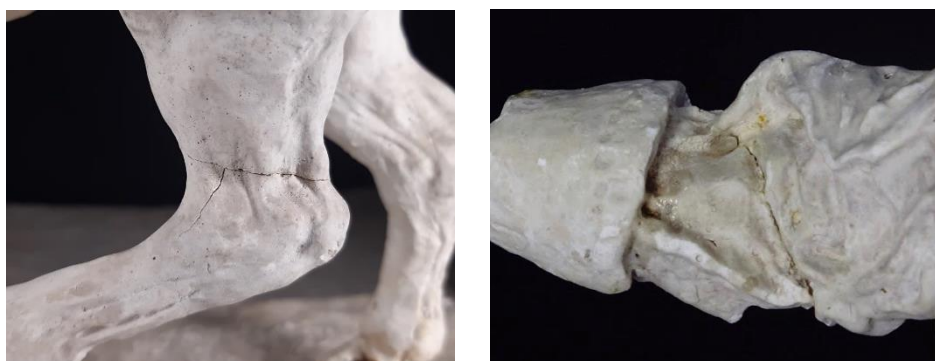
Figura 16 – À esquerda, zona esquerda da perna esquerda traseira do cavalo; à direita, zona interior do braço direito do cavaleiro. ©PSML/Mariana Figueiredo

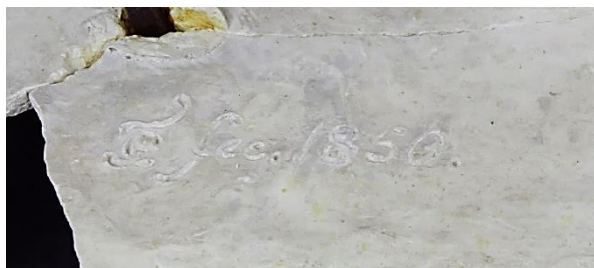
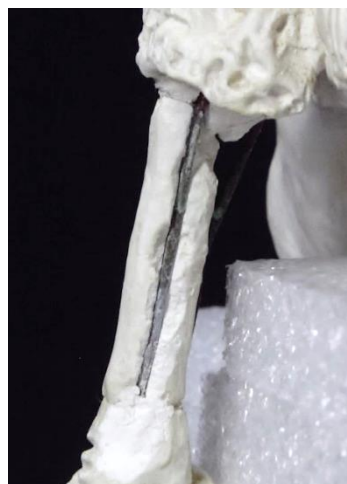
Figura 18 – À esquerda, zona da base com assinatura e ano de execução da obra; à direita, zona de estrutura interna da perna esquerda do cavaleiro. ©PSML/Mariana Figueiredo

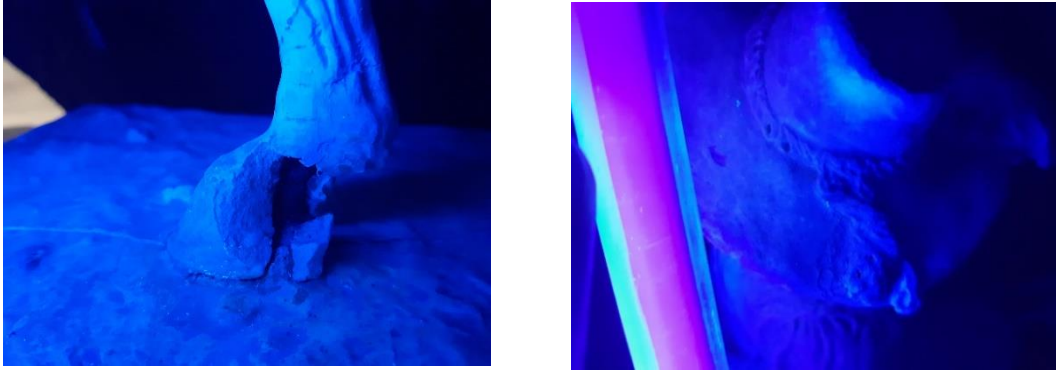
Figura 21 – À esquerda, fotografia sob radiação UV, vista lateral do pé posterior direito do cavalo; à direita, fotografia sob radiação UV, vista superior do chapéu do cavaleiro. ©PSML/Mariana Figueiredo

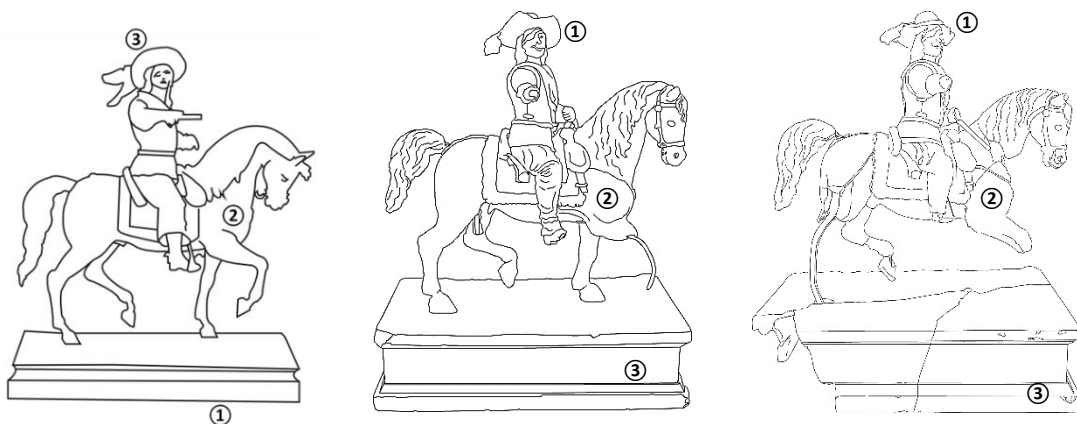
Figura 24 - Esquema explicativo das zonas examinadas com o aparelho higrómetro, nas três esculturas estudadas.

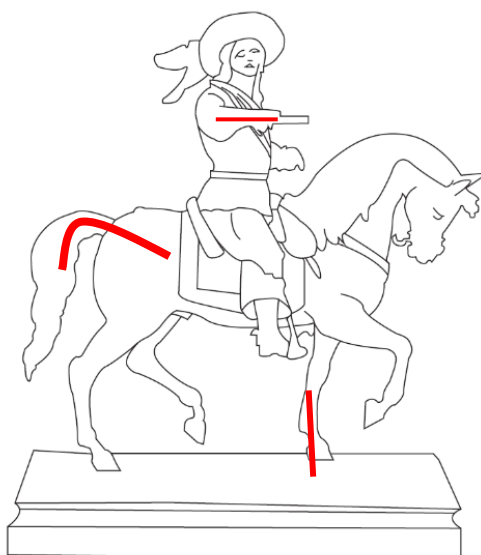
Figura 26 - Esquema explicativo das estruturas internas conhecidas da escultura PNP2295.

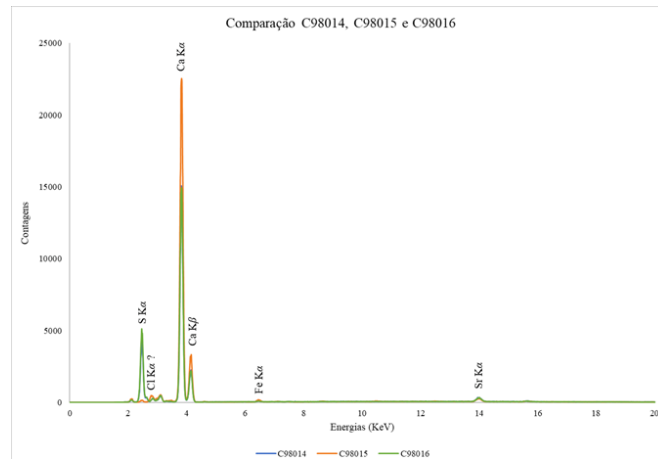
Figura 42 - Espectros dos pontos 15 e 16 da escultura PNP2298.

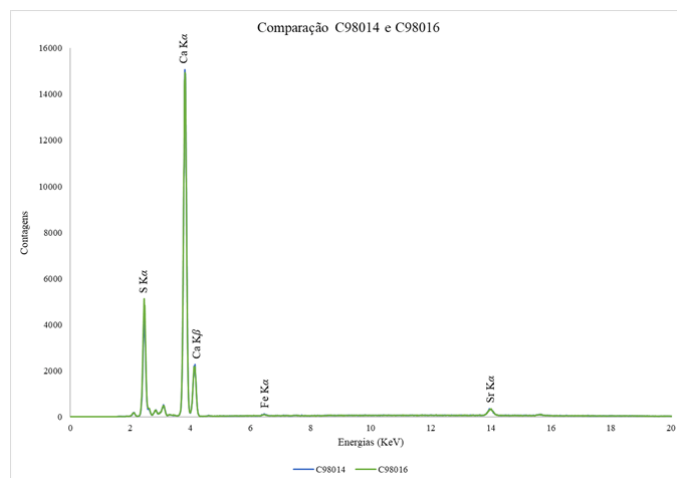
Figura 43 - Espectros dos pontos 14 e 16 da escultura PNP2298.

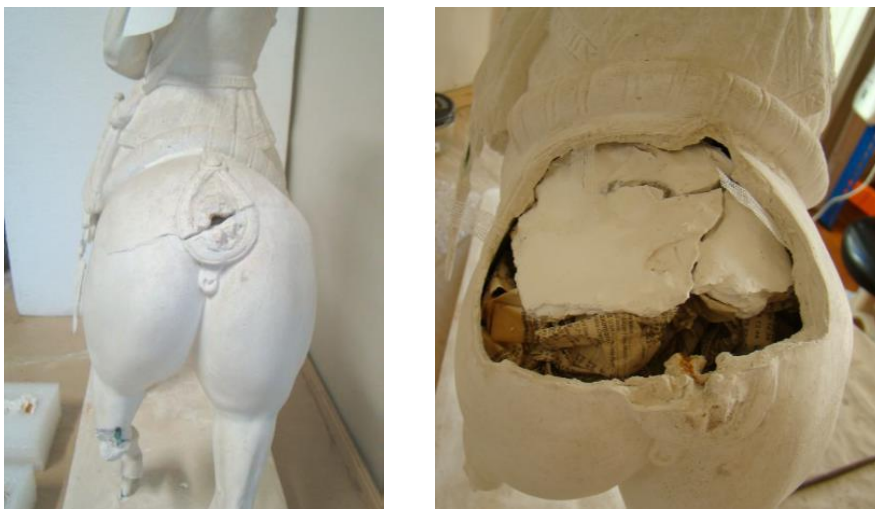
Figura 54 – À esquerda, zona posterior do cavalo com fissura, que sugere um antigo restauro, anterior a 2016; à direita, intervenção evasiva realizada em 2016; remoção da zona de fratura. ©Arteerestauro/ Elis Marçal

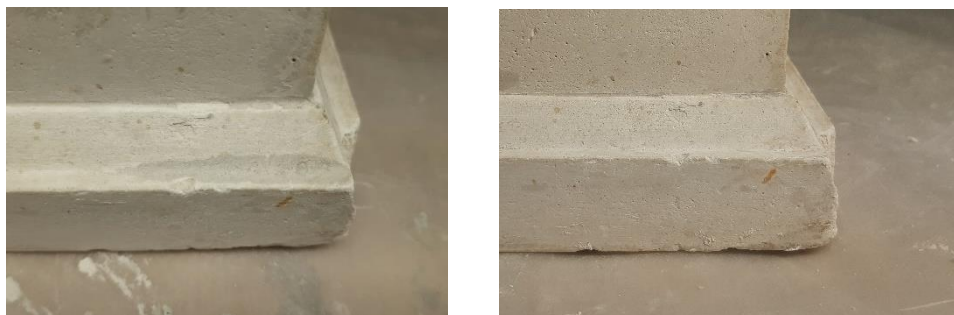
Figura 71 - À esquerda, camada de tinta acinzentada na zona da base da peça PNP2296; à direita, zona depois da remoção da camada de tinta, com um bisturi, na peça PNP2296. ©PSML/Mariana Figueiredo

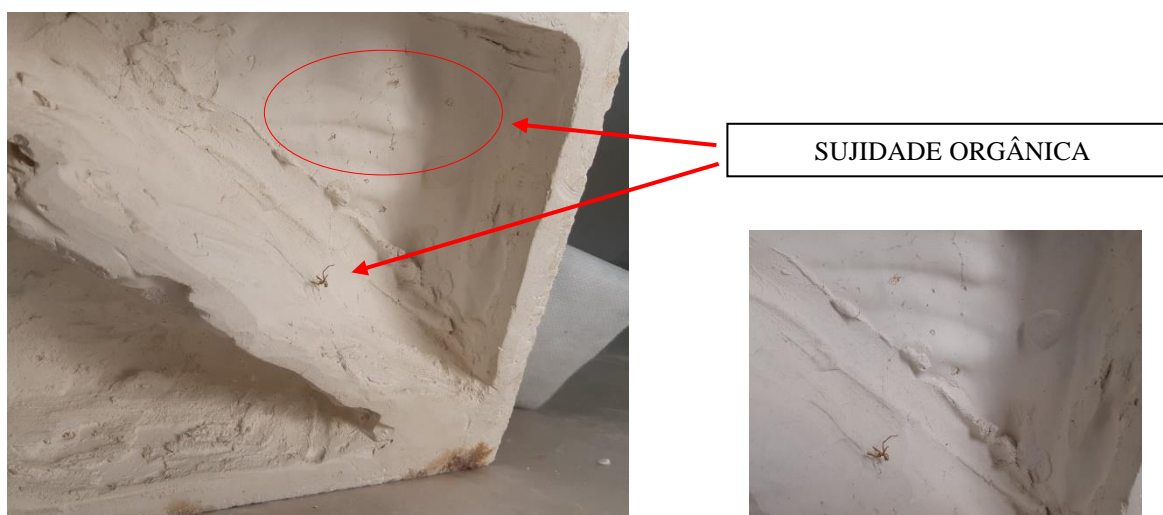
Figura 72 - À esquerda, esquema explicativo da localização de aracnídeos encontrados na base da peça; à direita, pormenor da sujidade orgânica encontrada. ©PSML/Mariana Figueiredo

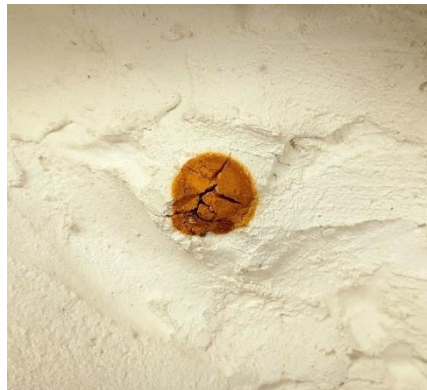
Figura 73 - Gesso com oxidação devido à existência da estrutura interna da pata frontal esquerda do cavalo. ©PSML/Mariana Figueiredo

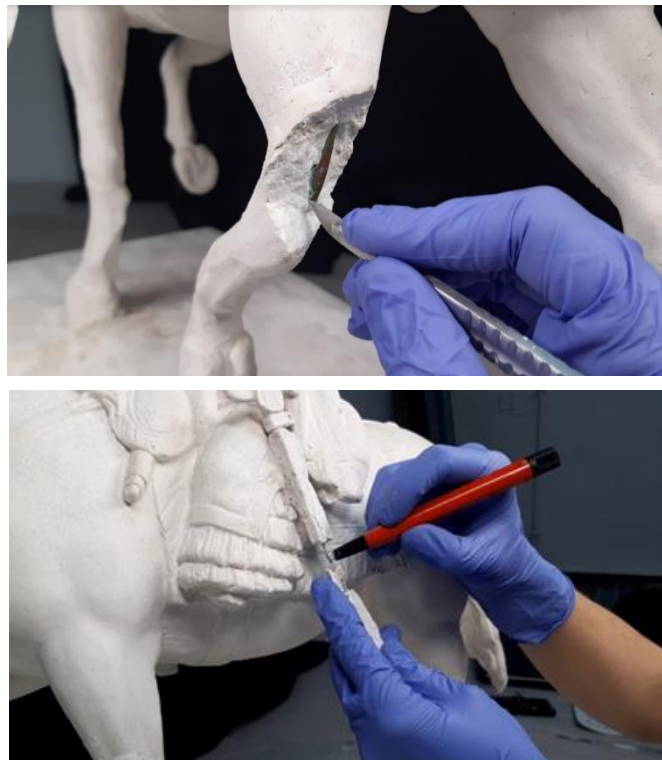
Figura 80 – Em cima, utilização de um bisturi para remoção dos óxidos existentes no gesso e na estrutura interna da pata posterior esquerda do cavalo; em baixo, utilização de uma caneta de fibra de vidro na estrutura interna da espada do cavaleiro. ©PSML/Mariana Figueiredo

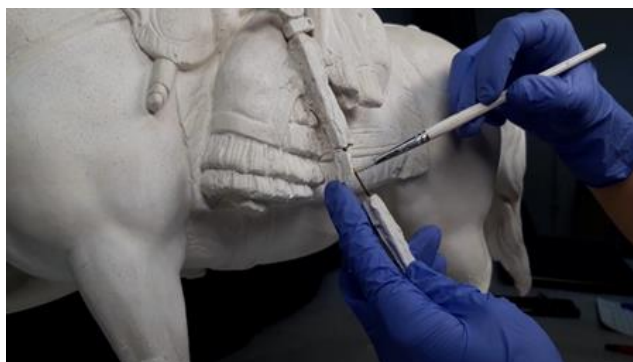
Figura 82 - Proteção e impermeabilização da estrutura interna da espada do cavaleiro na peça PNP2295. ©PSML/Mariana Figueiredo

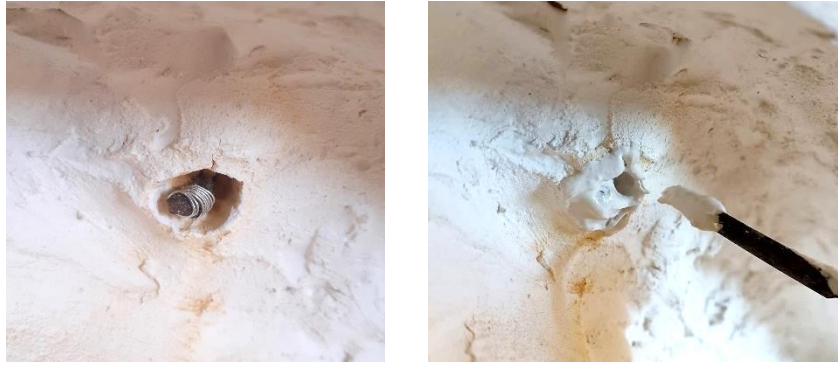
Figura 83 – À esquerda, arame de zinco galvanizado aplicado na estrutura interna; à direita, aplicação de gesso cola na estrutura interna, após a aplicação do arame. ©PSML/Mariana Figueiredo

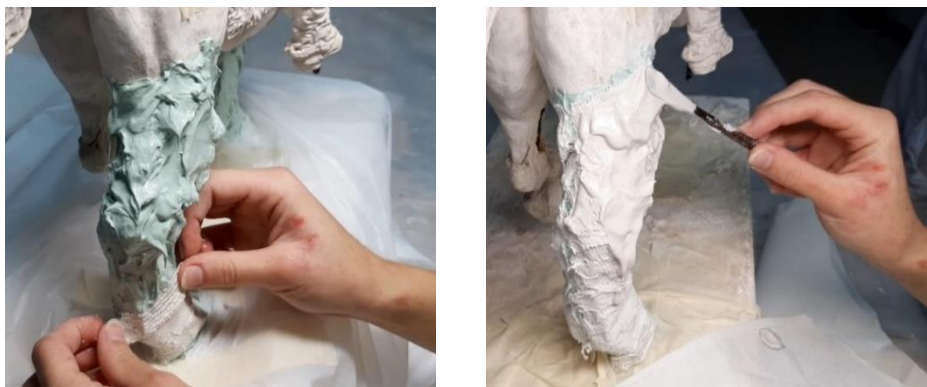
Figura 94 - À esquerda, posicionamento de ligaduras de gesso sobre o molde de silicone; à direita, sobreposição de gesso líquido nas ligaduras de gesso. ©PSML/Mariana Figueiredo

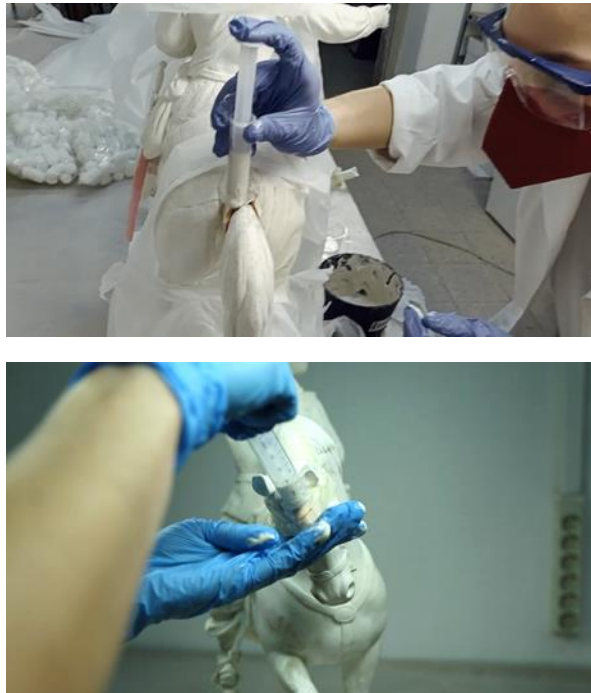
Figura 102 - Em cima, enchimento direto na peça do molde de silicone na zona da cauda do cavalo, através de uma seringa; em baixo, enchimento do molde de silicone da crina e orelhas do cavalo, através de uma seringa. ©PSML/Mariana Figueiredo

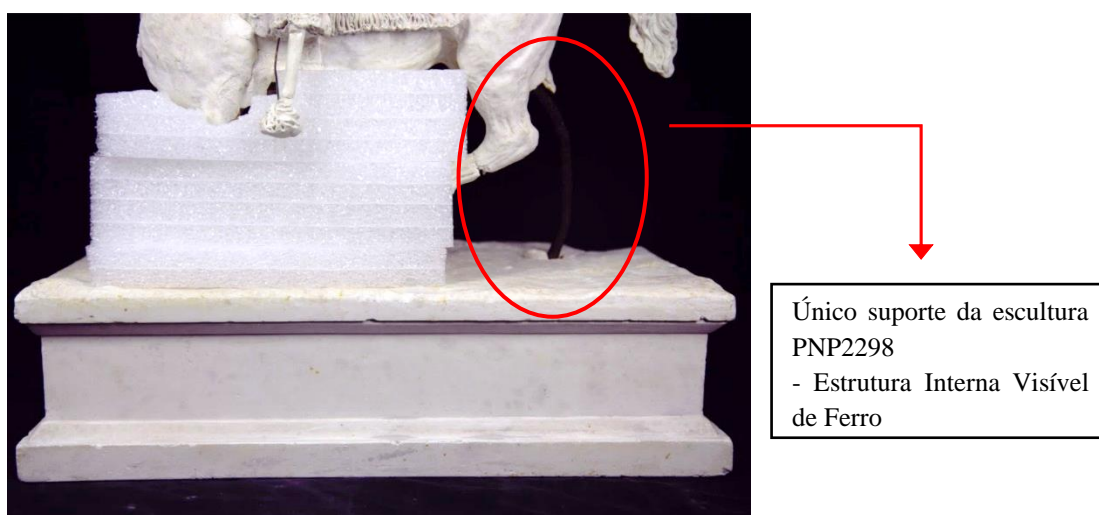
Figura 115 - Estrutura de plástico polietileno, aplicada num restauro anterior (2016), para dar estabilidade à escultura. ©PSML/Mariana Figueiredo

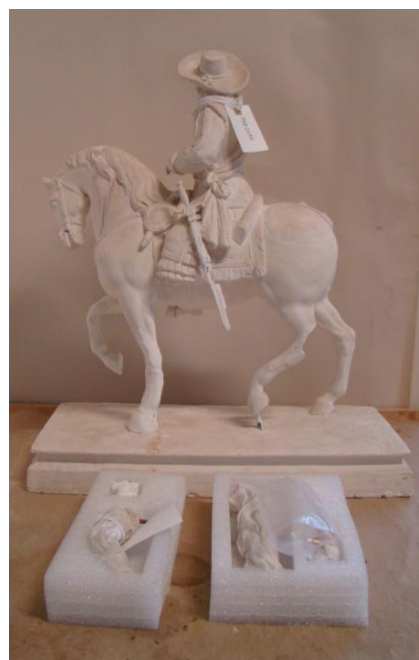
2. Estado de Conservação

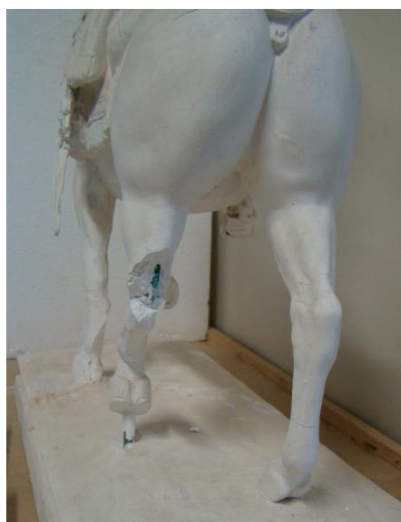
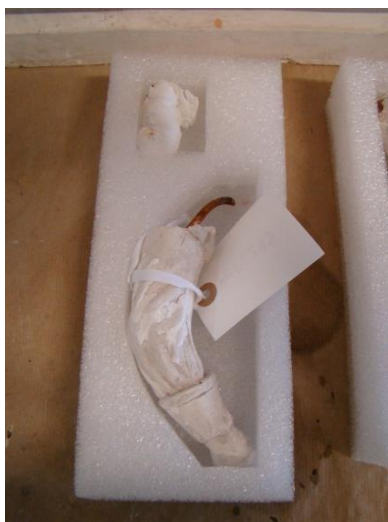
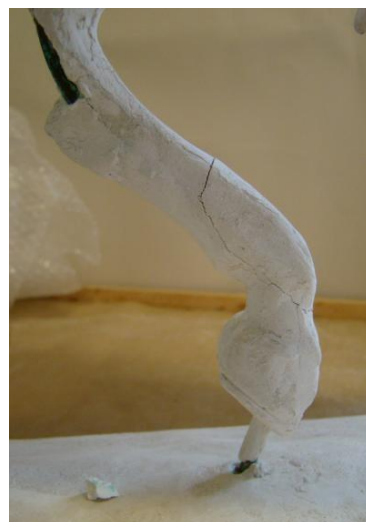
No interior da cauda e do corpo do cavaleiro (zona do peito), observa-se no gesso a contaminação de óxidos de ferro provenientes do espigão que fixaria estes elementos à figura. O braço ainda apresenta este espigão e apresenta-se igualmente oxidado com contaminação do gesso.

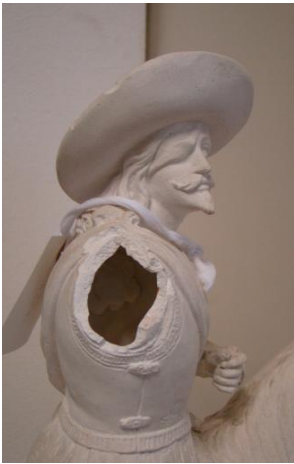
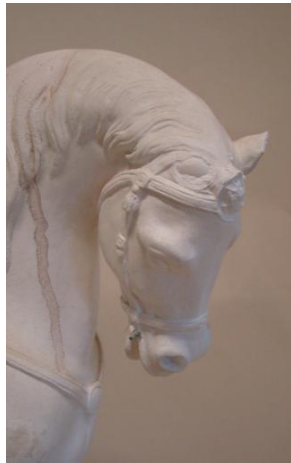
Do ponto de vista do suporte de gesso, temos os elementos fracturados e em falta, como seja a perna esquerda e braço direito do cavaleiro, cauda do cavalo e de forma mais pontual, pequenos detalhes como sejam a orelha direita do cavalo, os arreios (?) ou pormenores do traje do cavaleiro.

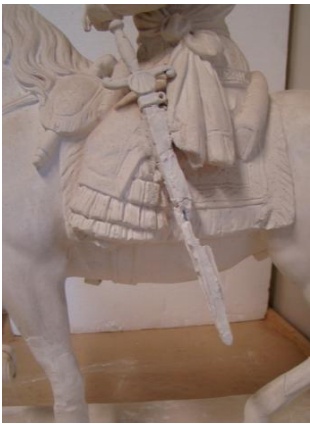
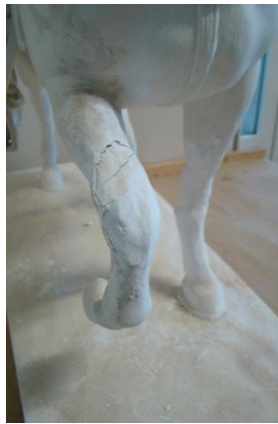
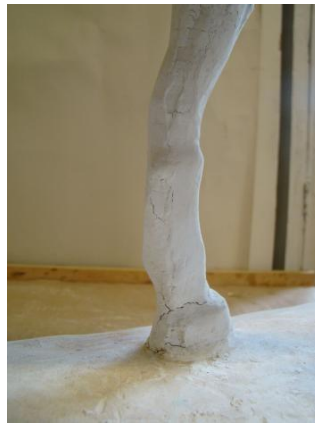
Observam-se, também fissuras maioritariamente nas pernas do cavalo e espada do cavaleiro, sendo que estas zonas são também zonas de restauros antigo onde foram aplicadas argamassas de preenchimento que se degradaram ainda mais que o gesso original promovendo a sua desagregação e maior perda de material.

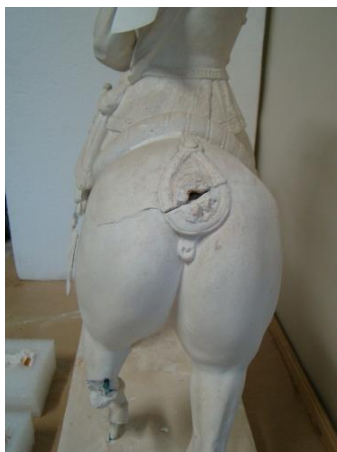
Existe um outro elemento da figura que se encontra fracturado mas está presentemente fixo, o dorso do cavalo. É muito óbvia a variação volumétrica característica das uniões/colagens de peças de gesso, que por absorção de humidade seja esta ambiental ou do adesivo usado, acaba por deformar os elementos fracturados e não permitir uma colagem perfeita sem marcas da linha de união.

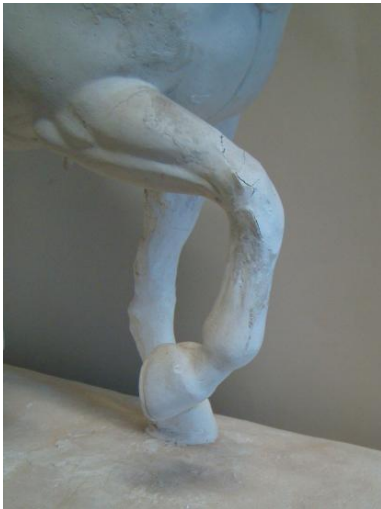
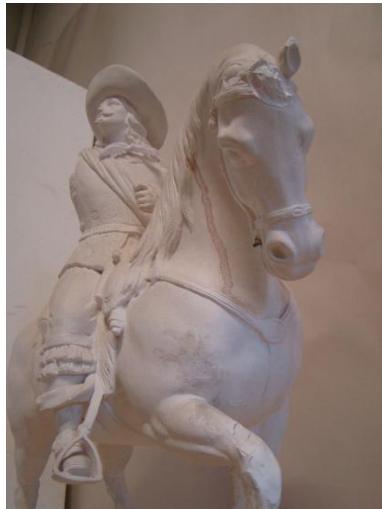
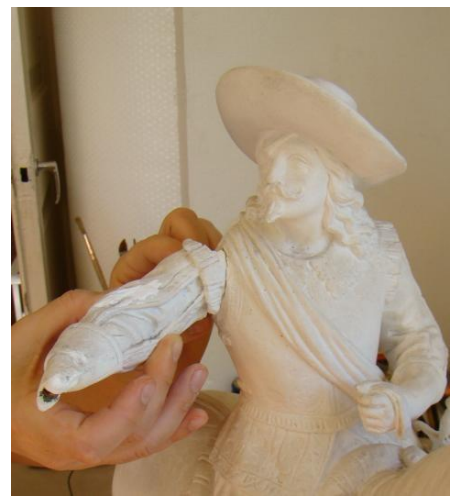
A superfície apresenta deposição de sujidades não aderentes, mas também manchas resultantes de escorrências de água que arrastaram sujidades superficiais (?).

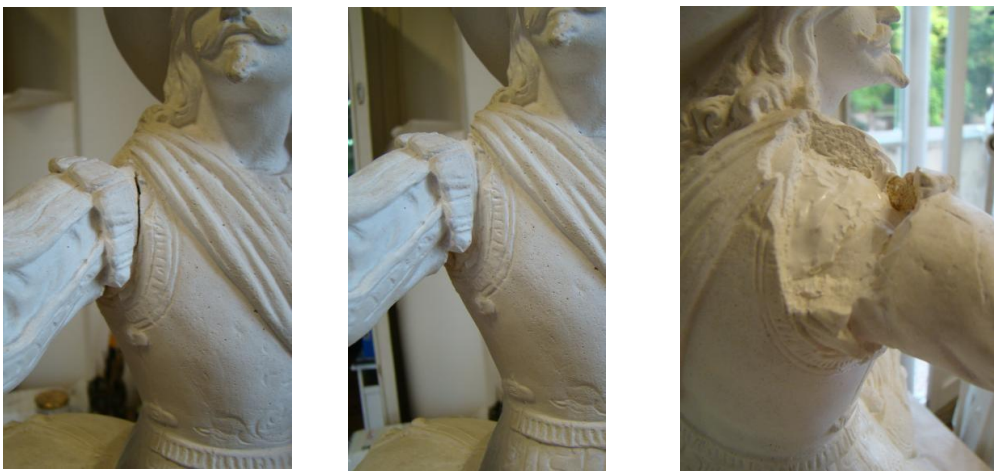
A montagem da cauda levantou algumas questões do ponto de vista da estabilidade e resistência da figura de gesso do cavalo em relação à cauda, elemento de gesso maciço e com um peso considerável. A isto acresce o facto de que a zona do dorso onde se insere a cauda, apresenta uma fragilidade acrescida por já se ter fracturado e ter sido intervencionada. E o facto de a cauda não estar completa na sua forma, logo não sendo possível a fixação da cauda ao corpo do cavalo com união de gesso com gesso. Assim, foi necessário pensar numa forma de fixar a cauda à figura sem exercer demasiada força no dorso do cavalo e permitindo que esta tivesse a distância do corpo que compensasse a falta de material de suporte, e que esta solução não promovesse a degradação do gesso nem pelo metal, nem pela forma de fixação.

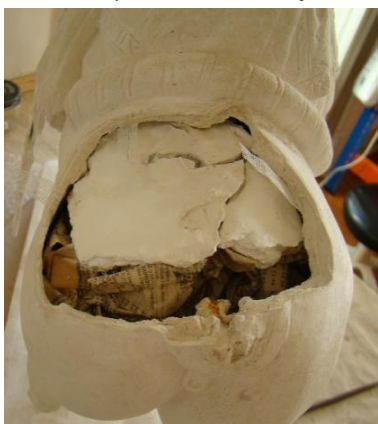
Observou-se no interior do dorso do cavalo materiais de uma intervenção anterior, e que terão sido inseridos na figura para fixação da cauda e permitir uma maior resistência desta ao peso da cauda. Parecem ser folhas de "Páginas Amarelas" que foram consolidadas com gesso.

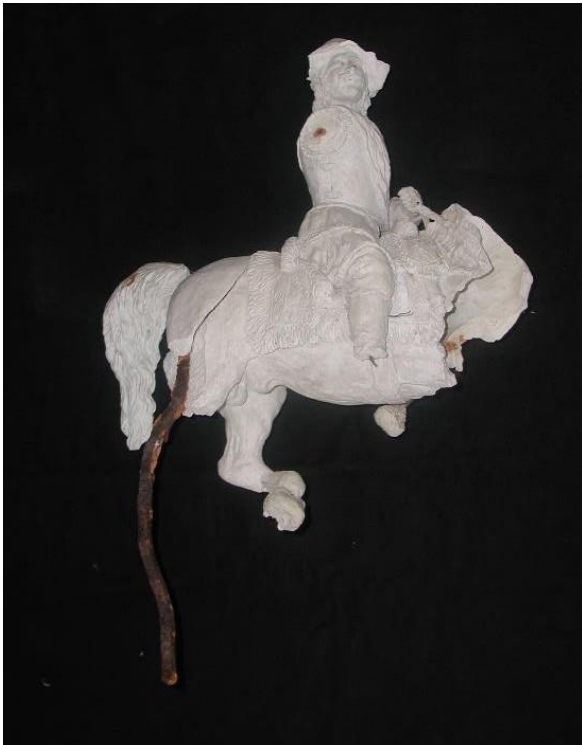
Figura 9. Gesso antes da intervenção PNP 2298.

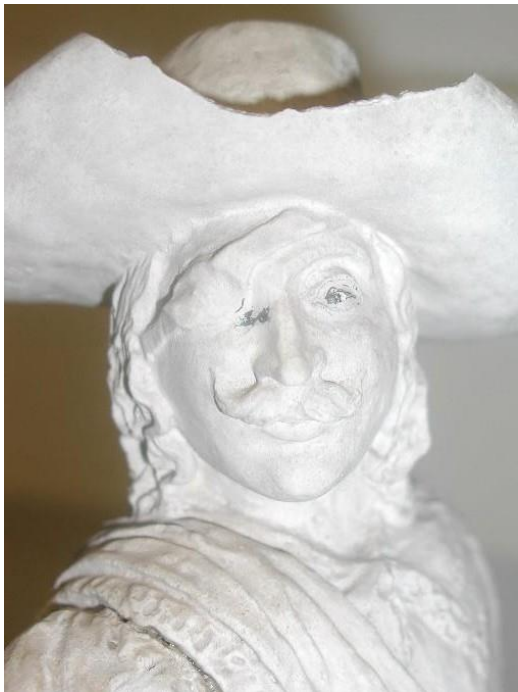
Figura 15. Pormenor do rosto do cavaleiro, onde se observam as marcas da marcação para reprodução em pedra ou metal.

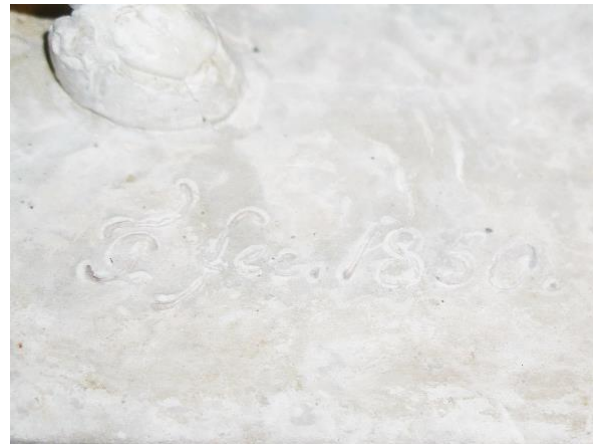
Figura 16. Monograma do Rei D. Fernando II de Coburgo e abreviatura de "fecit". DF fec."

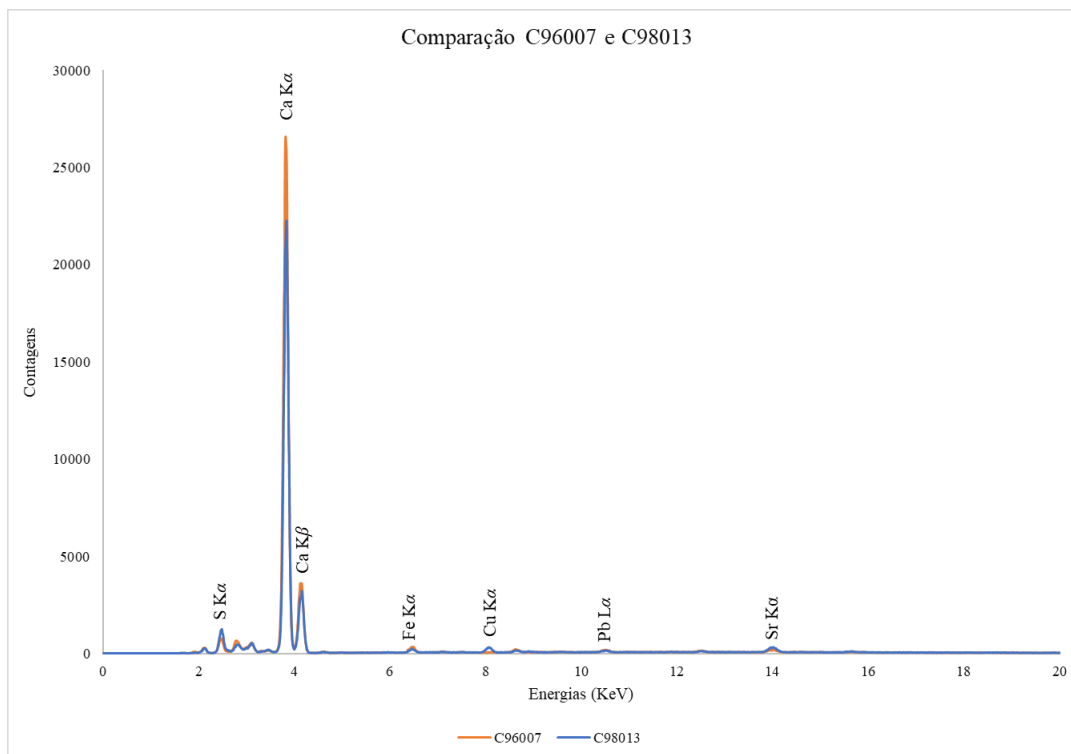
Nesta comparação de espectros, é possível observar que os gessos não são semelhantes. Os elementos S e Ca têm uma relação inversa entre si nas duas obras. O que levará a deduzir que poderão não ser semelhantes, o que continua a corroborar que os cavaleiros não foram realizados com o mesmo tipo ou proveniência do gesso (quem sabe, no mesmo período temporal).
