FACULDADE DE ARQUITECTURA
UNIVERSIDADE TÉCNICA DE LISBOA

SOLUÇÕES PARA A REABILITAÇÃO DE EDIFÍCIOS (DOS FINAIS DO SÉCULO XIX) EM SINTRA

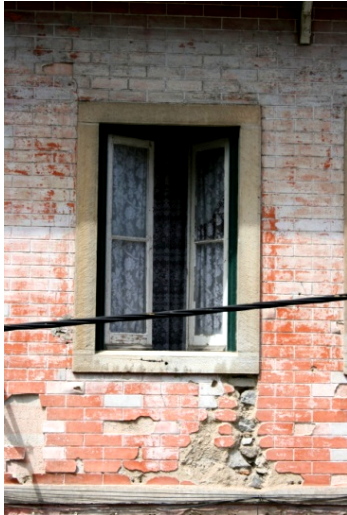
Figura 4 | Guarnecimento e reboco muito degradados

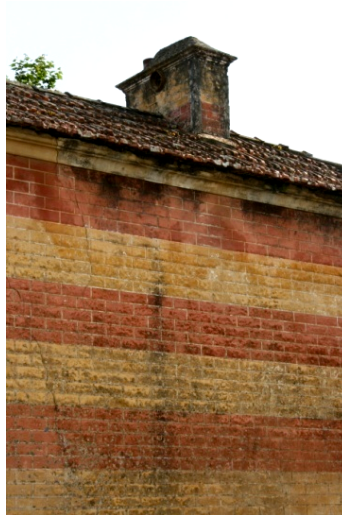
Figura 5 | Fingido de tijolo com faixas bicolores (ocre e vermelho)

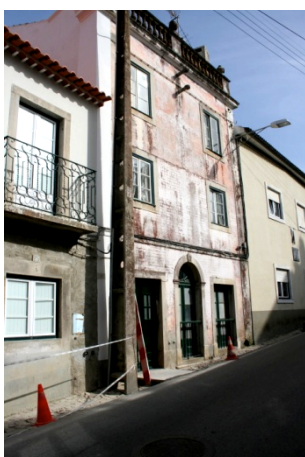
Figura 24 | Vista geral

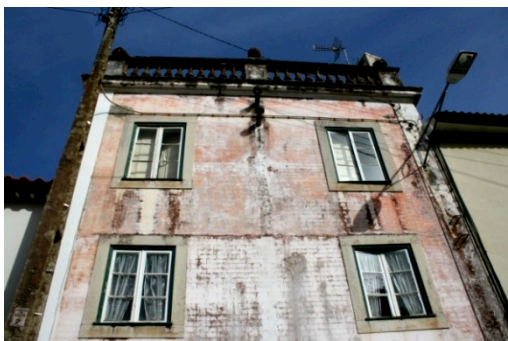
Figura 25 | Fachada muito degradada

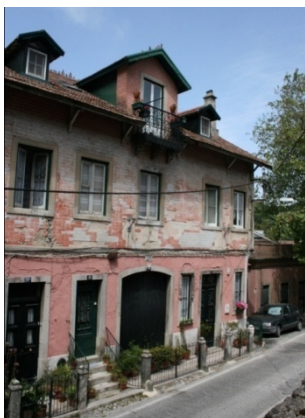
Figura 29 | Vista geral

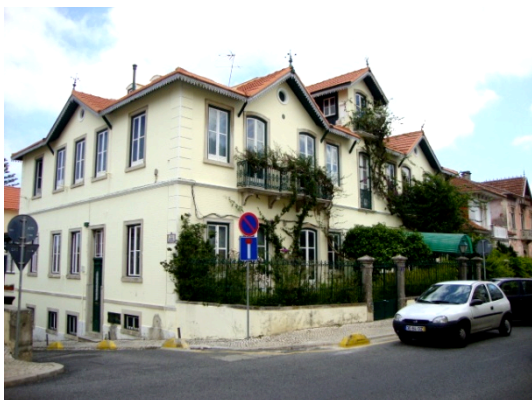
Figura 31 | Vista geral

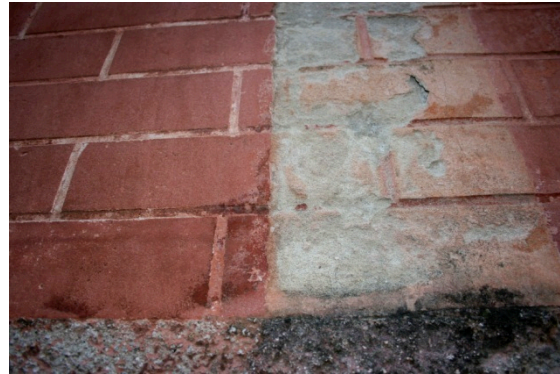
Figura 45 | Degradação do fingido junto aos tubos de queda

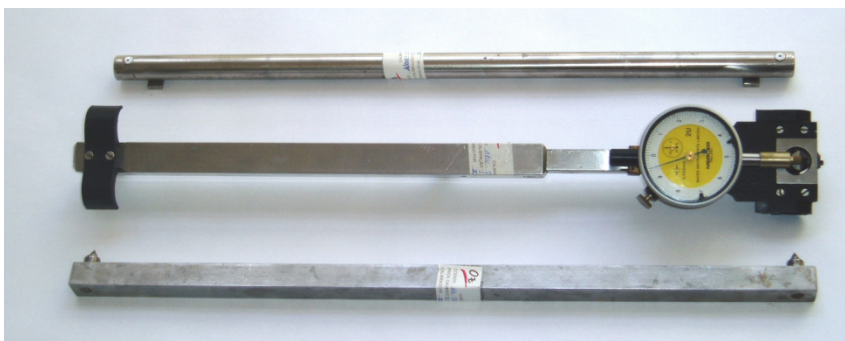
Figura 56 | Alongâmetro mecânico e barra-padrão *invar*

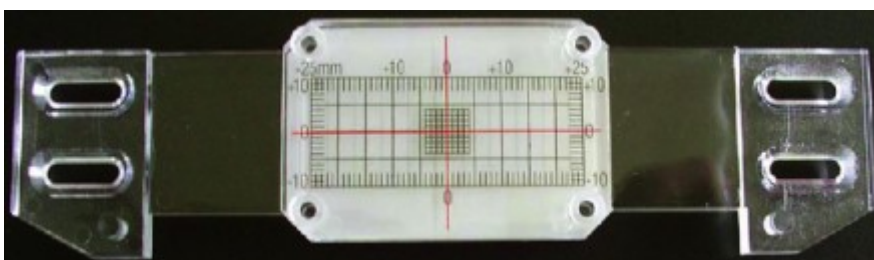
Figura 57 | Fissurómetro

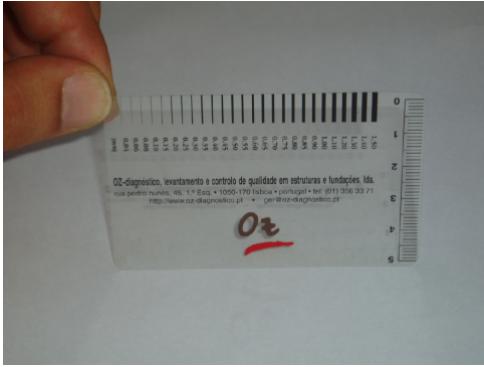
Figura 58 | Comparador de fissuras (Disponível em: www.oz-diagnostico.pt/)

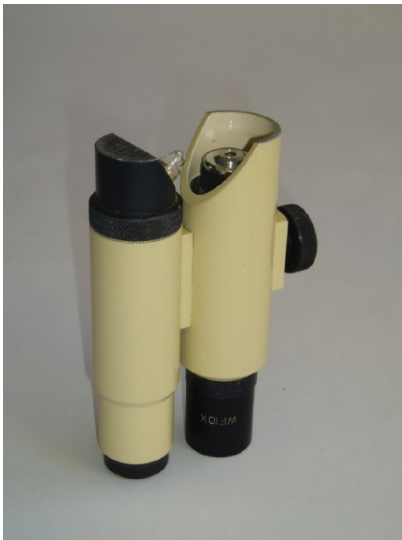
Figura 59 | Medidor óptico (Disponível em: www.oz-diagnostico.pt/)

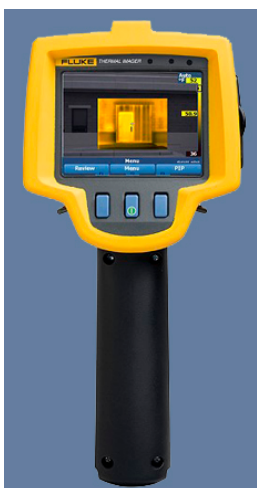
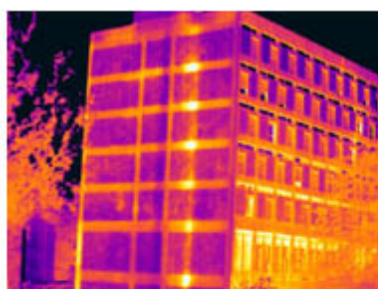
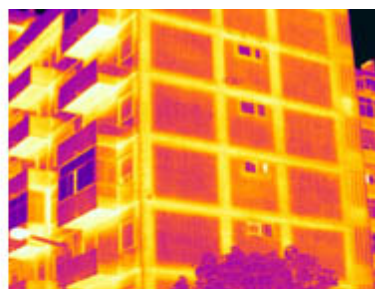
Figura 60 | Câmara termográfica **Figura 61** | Comportamento térmico de uma parede

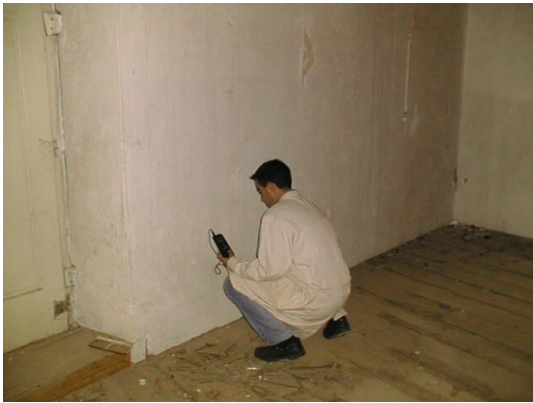
Figura 69 | Medição da humidade numa parede
(Disponível em: www.oz-diagnostico.pt/)

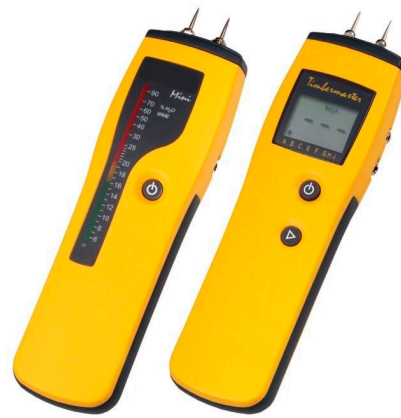
Figura 70 | Humidímetro

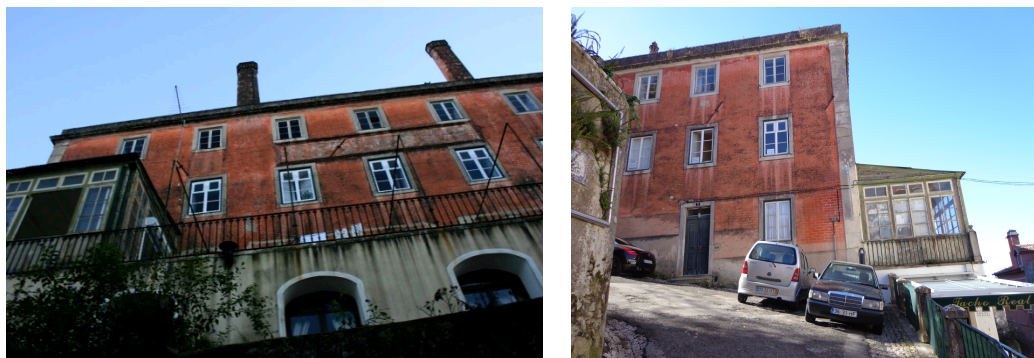
Figura 74 | Degradação generalizada dos revestimentos exteriores

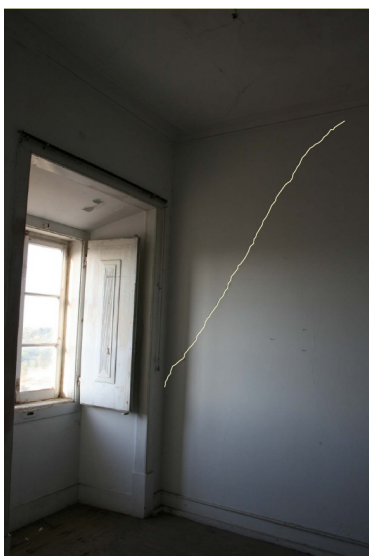
Figura 75 | Fissuração nas paredes interiores

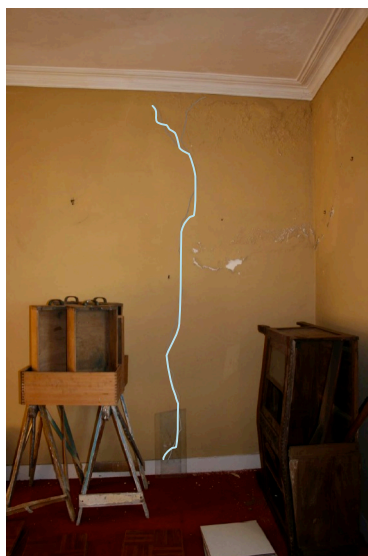
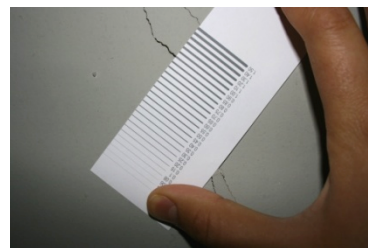
Figura 76 | Comparador de fissuras

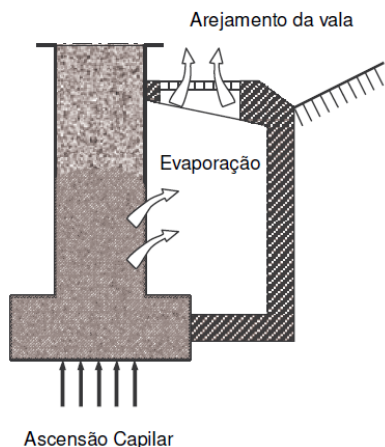
Figura 77 | Esquema de uma vala periférica ventilada (Técnicas de tratamento de humidades ascensionais – Vasco Freitas)

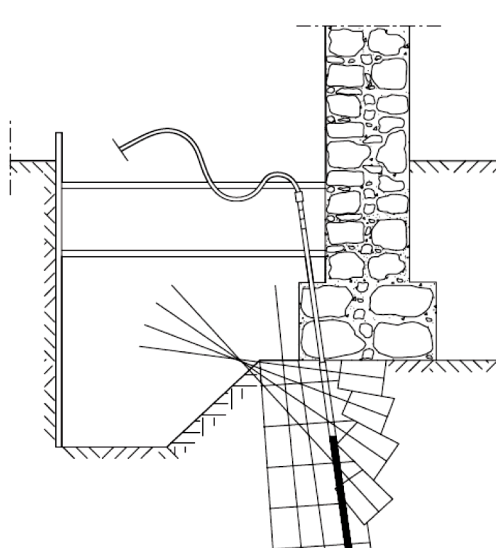
Figura 78 | Aplicação de caldas consolidantes no terreno
(Disponível em: CÓIAS, Victor, Reabilitação Estrutural de Edifícios Antigos, ARGUMENTUM, GeCoRPA, 2ª ed. Maio 2007)

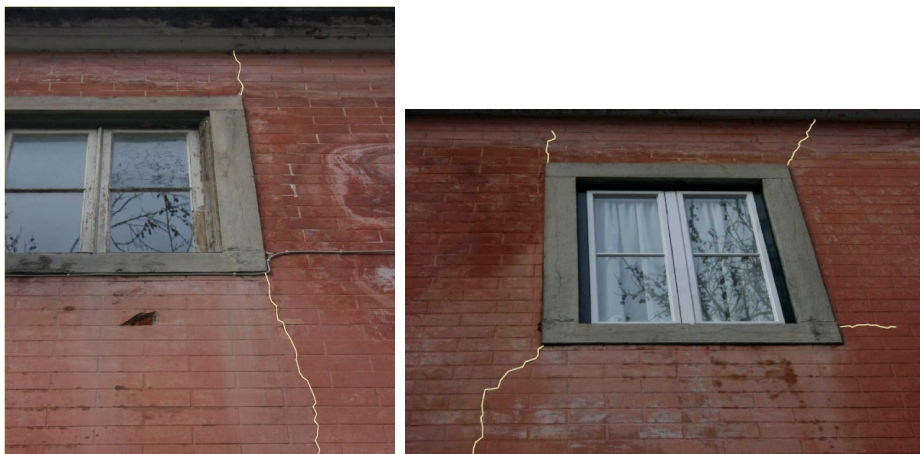
Figura 79 | Desenvolvimento de fissuras nos cantos dos vãos

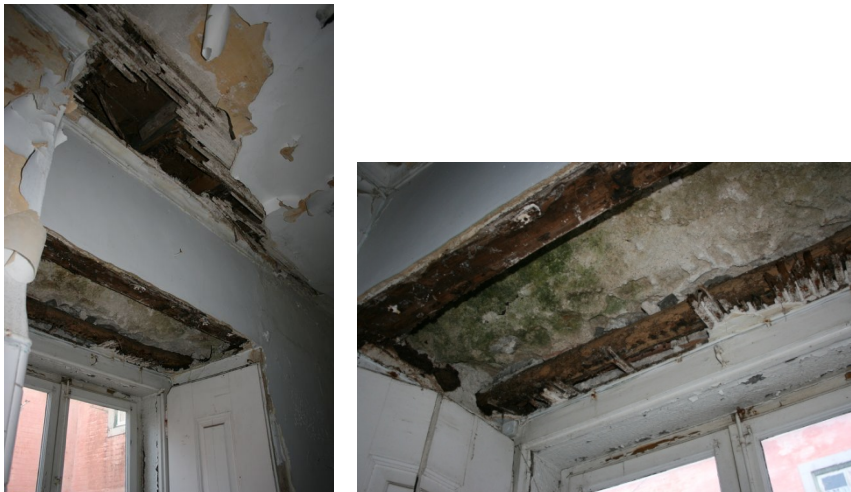
Figura 80 | Apodrecimento dos lintéis de madeira

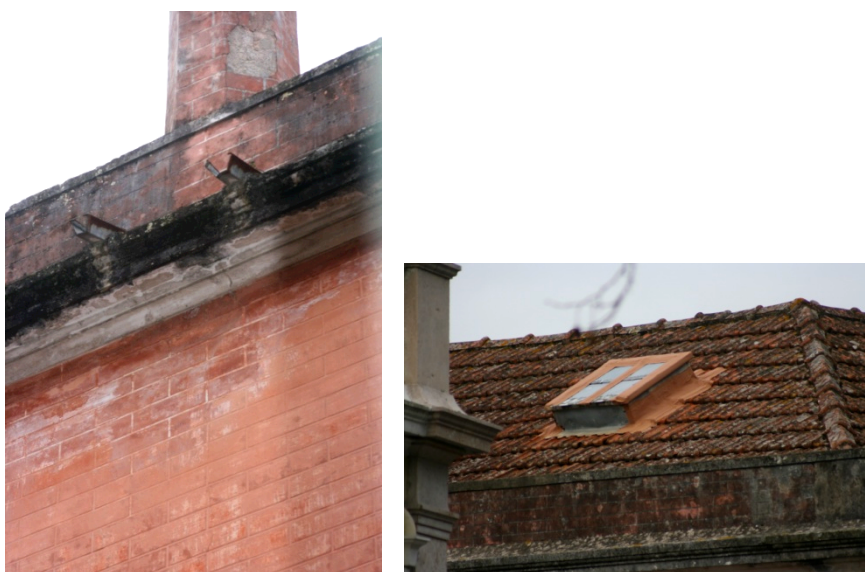
Figura 81 | Problemas de infiltrações na cobertura

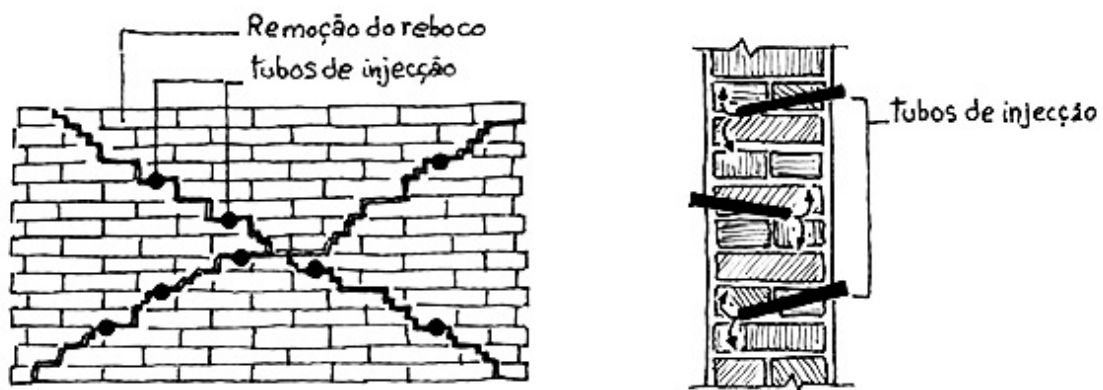
Figura 82 | Esquema da aplicação de injeções em fissuras (Disponível em: Guia para a reabilitação do centro histórico de Viseu)

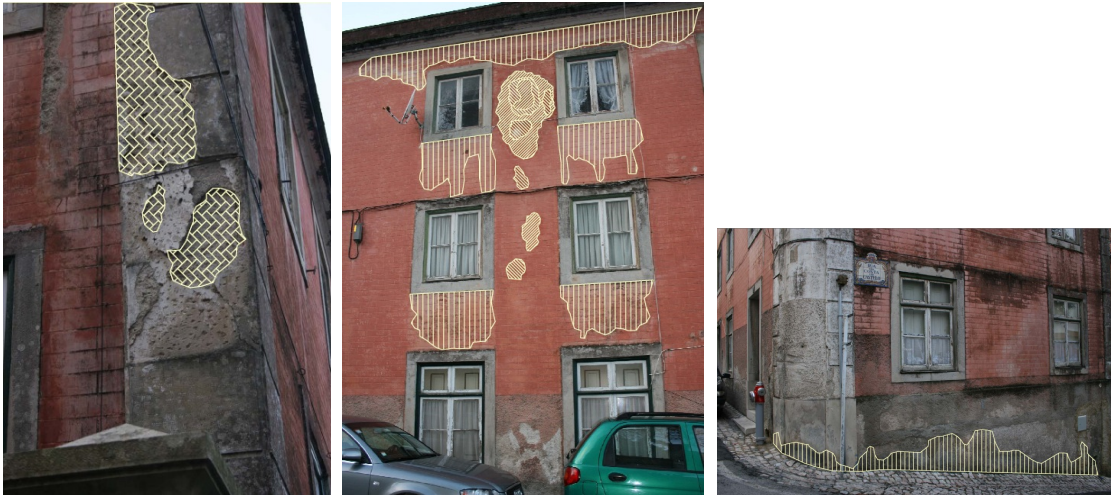
Figura 83 | Manchas e destacamento dos revestimentos exteriores

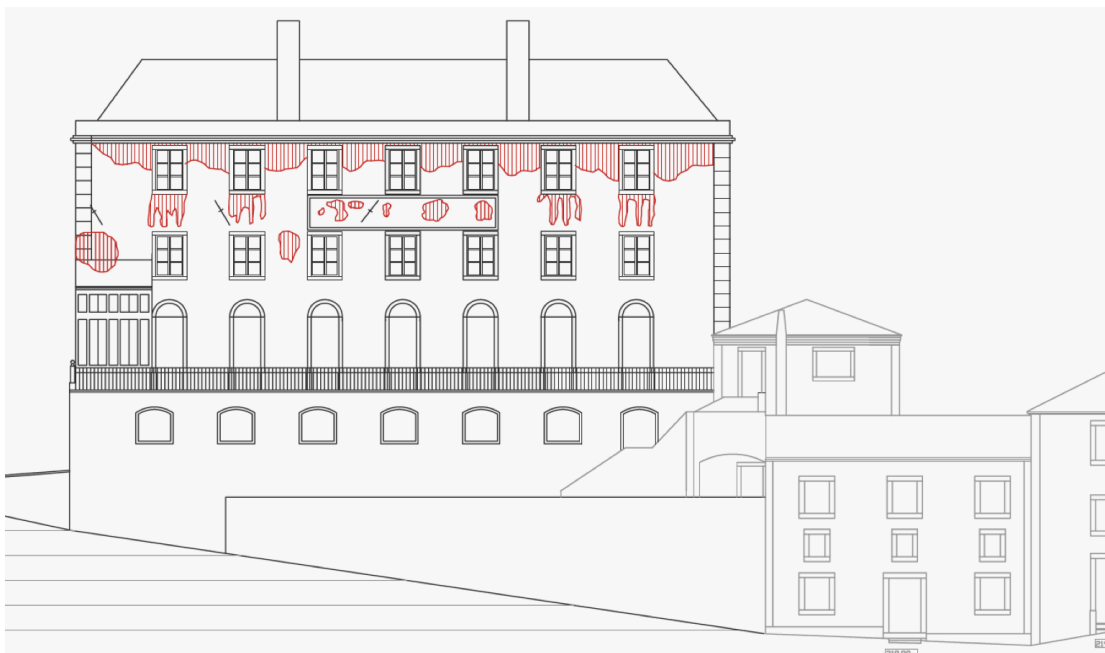
Figura 84 | Localização das principais anomalias na fachada Norte

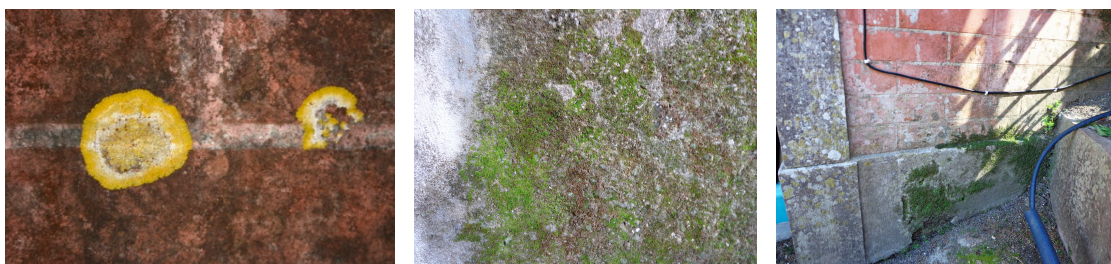
Figura 85 | Colonização biológica dos revestimentos

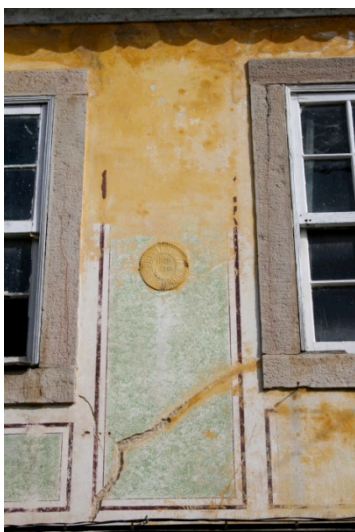
Figura 88 | Fingidos de pedra

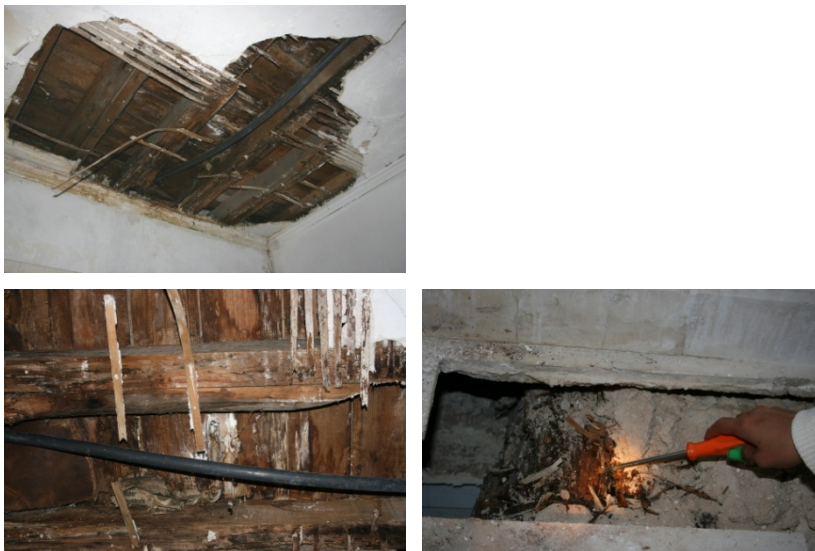
Figura 91| Podridão nos elementos de madeira das lajes de pavimento e tectos

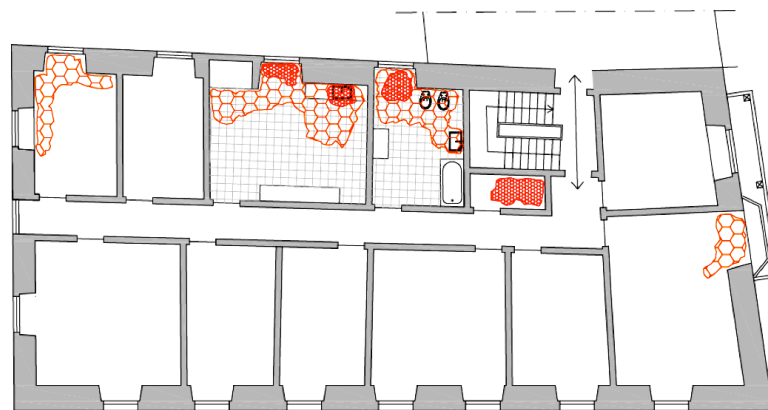
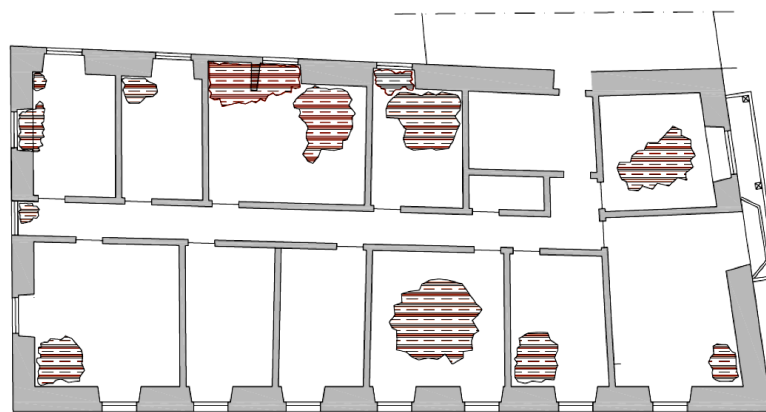
b) Causas principais

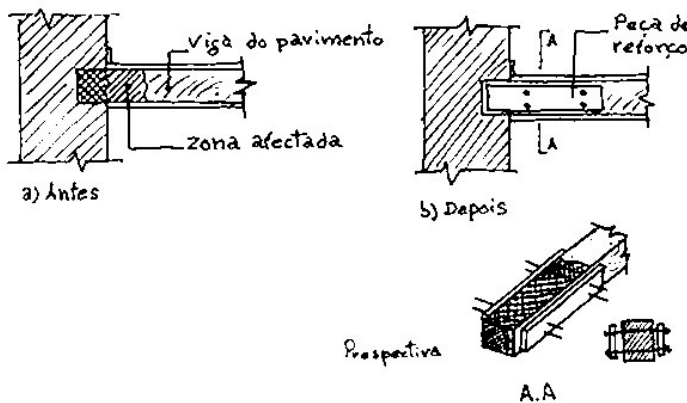
Figura 94 | Esquema de colocação empalme lateral numa viga de madeira

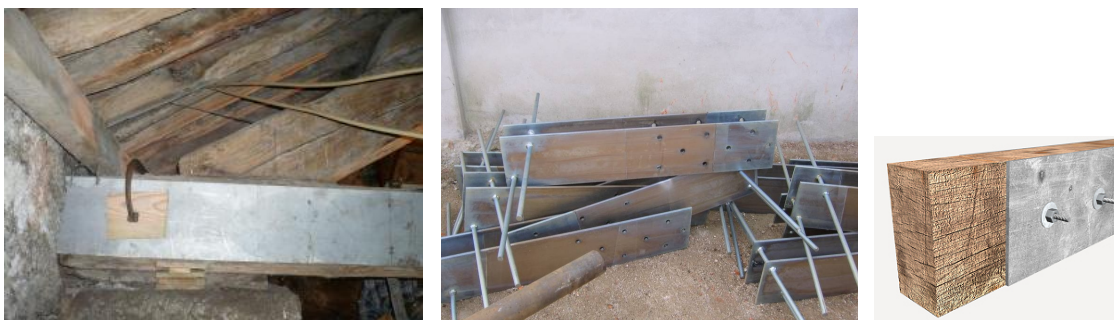
Figura 96 | Reforço das ligações da estrutura de madeira com chapas metálicas

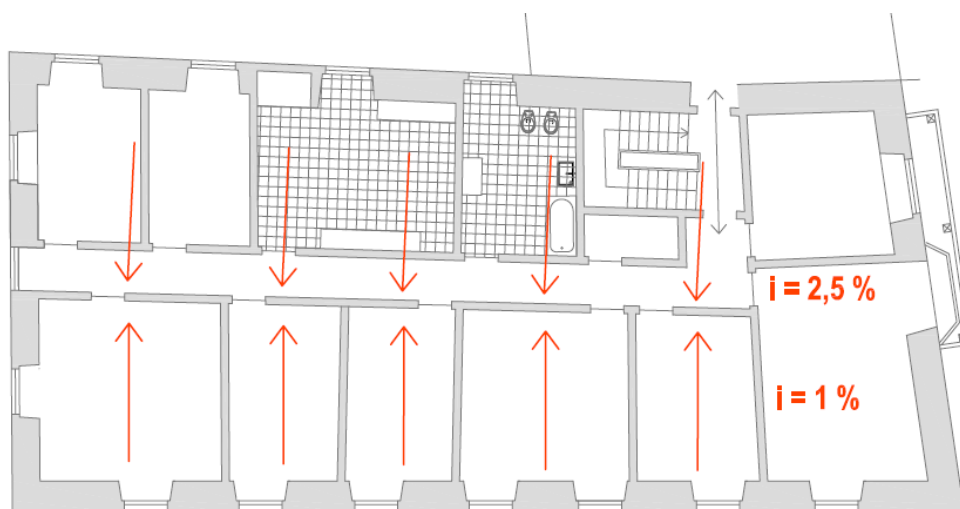
Figura 98 | Indicação da orientação do desnível do pavimento
