# O cais da Praça do Comércio e as suas colunas: transformação e valor patrimonial

rossio. estudos de lisboa n. 3 maio 2014

# O CAIS DA PRAÇA DO COMÉRCIO É AS SUAS COLUNAS

Alexandra de Carvalho Antunes  
Instituto de História de Arte, FL, UL  
GeoBioTec, Universidade de Aveiro

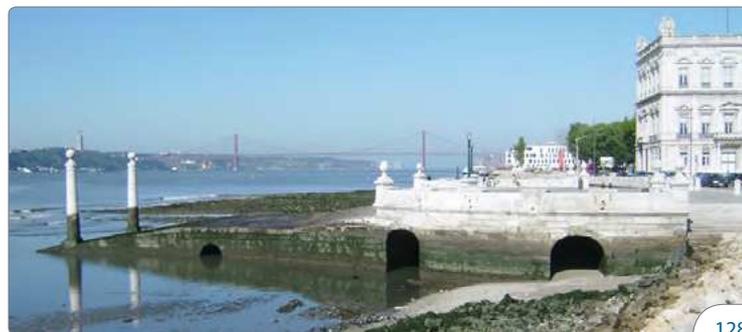
Imagem 1

O Cais das Colunas é um dos mais importantes símbolos da Praça do Comércio, encerrando-a a sul. A praça foi planeada e construída depois do grande terramoto de 1755, no local do antigo Terreiro do Paço da cidade de Lisboa. Em Junho de 1910, a Praça do Comércio (incluindo todos os seus edifícios e a estátua equestre de D. José) foi classificada como monumento nacional. O Cais das Colunas integra ainda, de acordo com Portaria de Fevereiro de 2014, a zona especial de protecção da Estação Fluvial Sul e Sueste - classificada monumento de interesse público desde Novembro de 2012. De acordo com estudo monográfico em preparação, a construção do cais de rocha calcária na margem do rio Tejo começou no decénio de 1770 e prolongou-se por mais de duas décadas (Antunes 2015). Inicialmente o simbólico cais (Imagem 1) era ladeado por dois outros pequenos embarcadouros (Imagem 2). Desde os últimos anos de Oitocentos, somente a estrutura central - o Cais das Colunas - subsiste. O cais marítimo tem 50.8 metros de comprimento,

Cais das Colunas, 2011 (Foto ACA, todos os direitos reservados)

variando a sua largura desde 12.4 até ao máximo de 44.2 metros. É atravessado por três galerias transversais. A altura visível varia entre 1.4 e 7.3 metros. As actuais colunas possuem 6.2 metros de altura. As fundações do cais são em alvenaria de pedra, apoiada em estacas de madeira alicerçadas em aterro. O núcleo do monumento é em enrocamento grosseiro amaciado, no tardo dos robustos panos verticais duplos, com argamassa de cal (Antunes, Coroado, Sequeira, Bolton & Rocha 2013). O calcário de lioz foi empregue nos paramentos laterais, no revestimento de pavimentos e nas duas colunas (Antunes & Coroado 2012). Em 1997, a construção de um novo túnel de metropolitano implicou a desmontagem parcial do cais. (Imagem 3). No Verão de 2008 a parte desmontada onze anos antes foi recolocada (Imagem 4).

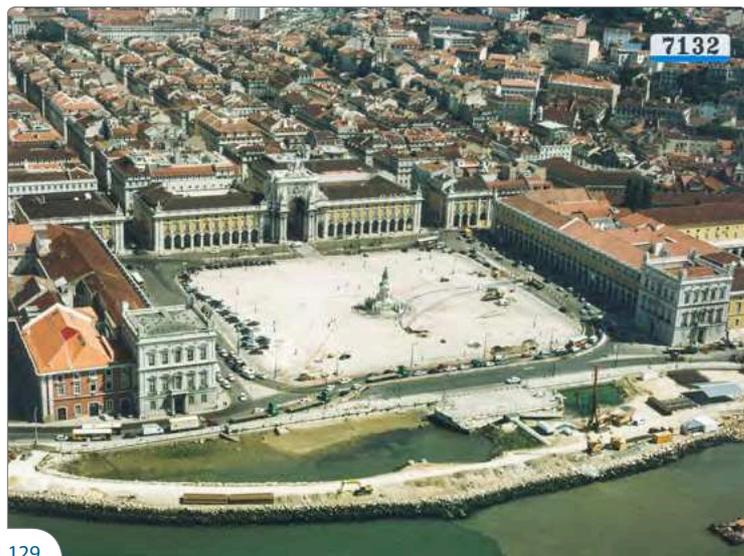
Imagem 4

Vista parcial durante a empreitada de reposição, Agosto 2008. (Foto ACA, todos os direitos reservados).

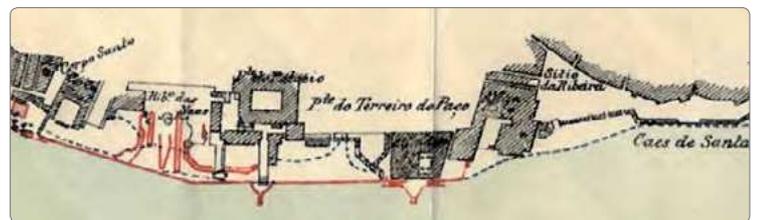
### Imagem 7

Pormenor do “Projecto de Carlos Mardel para o melhoramento do porto de Lisboa incluindo o novo arsenal de marinha (anterior a 1755)”. A vermelho as melhorias propostas.

**PROJECTO DE CARLOS MARDEL PARA O MELHORAMENTO DO PORTO DE LISBOA INCLUINDO O NOVO ARSENAL DE MARINHA (ANTERIOR A 1755)**

ESCALA  $\frac{1}{10:000}$  aproximadamente

O abrangente projecto incluía “dois grandes caes salientes para desembarque, com escadas, um em frente da alfandega e do Jardim do Tabaco, outro em frente do paço real” (Loureiro 1906, p. 160). Para além dos dois novos embarcadouros junto ao Terreiro do Paço, a peça desenhada apontava a construção de outros dois cais, um em frente à “Praça Nova da Boavista”, em Santos, e o “Caes Real”, em Belém (Imagem 8). São evidentes as semelhanças entre

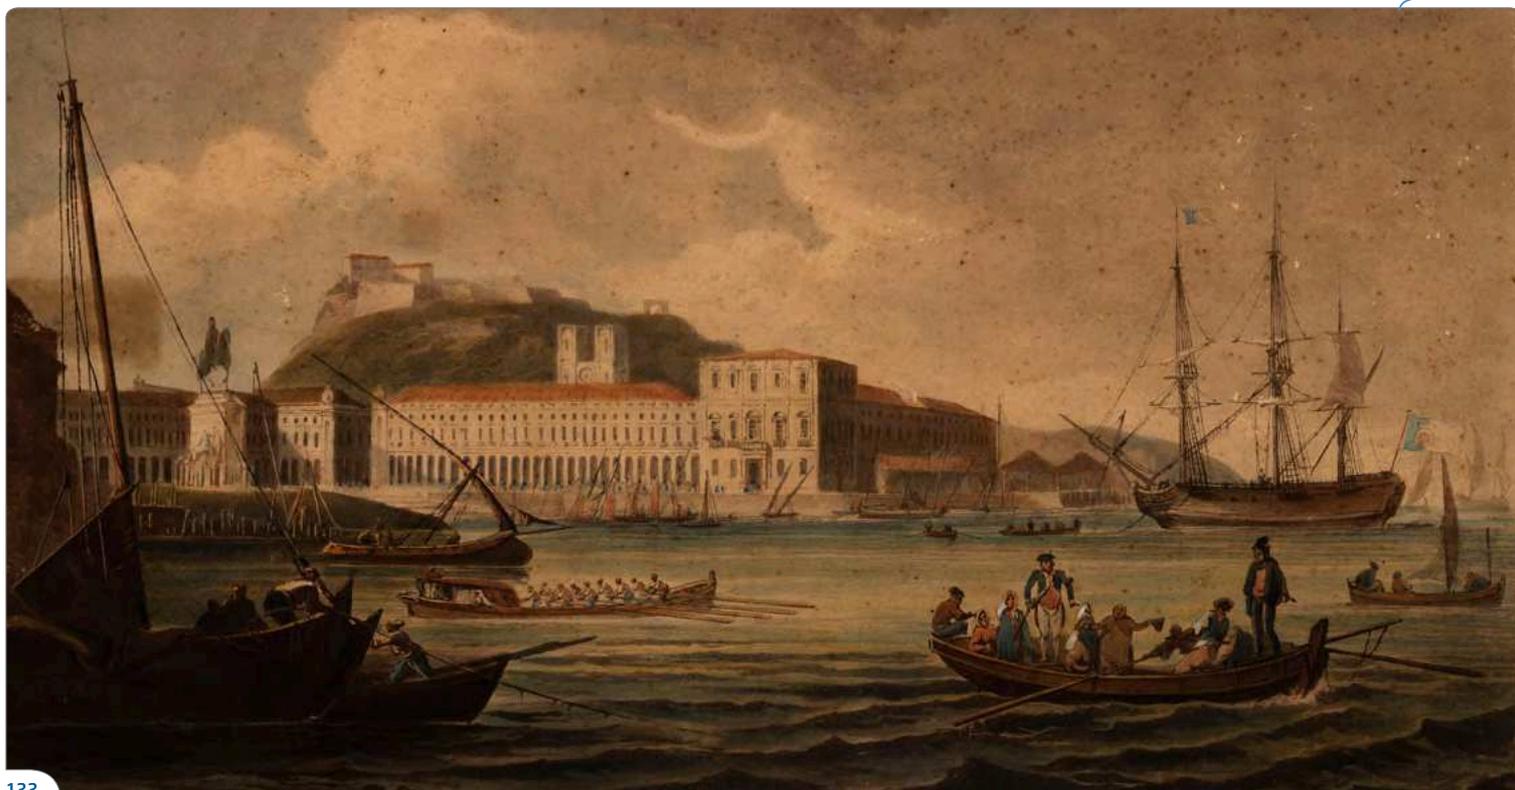
#### Imagem 10

“*A view of the Praça do Commercio at Lisbon, taken from the Tagus*”, desenho de Alexandre Jean Noël, gravura de John Wells, data provável 1793. Biblioteca Nacional de Portugal, e-1502-a, purl.pt/13650/2/

O primeiro registo iconográfico do cais da Praça do Comércio e das suas colunas que se conhece tem data estimada de 1793 (Imagem 10). A gravura revela a configuração idealizada das primitivas colunas: cilíndricas, sem ornatos de remate nem base distinta. Em duas outras gravuras da primeira metade de Oitocentos, do espólio do Museu da Cidade de Lisboa, representando o “*embarque dos francezes*” (em 1808) (Imagem 11) e o “*desembarque d’el rei D. João VI*” (em 1821) (Imagem 12), estes sinais pétreos apresentam-se idênticos e claramente idealizados. A gravura apresentada como Imagem 11 menciona incorrectamente a designação “*Caes da Pedra*”, aludindo ao cais mandado fazer “*de novo*” por D. Manuel (Goes 1749, p. 600) e que “*o impeto das águas (...) desfez*” em 1755 (Castilho J. 1893, p. 446). Evidentemente, não se trata do “*caes da pedra*” referido com o número 130 na gravura “*Olissippo quae nunc Lisboa, ciuitas amplissima Lusitaniae, ad Tagum totig Orientis, et multarum Jnsularum Aphricae que et Americae emporium nobilissimem*”, de autor anónimo, inserida por Georgius Braunio no volume

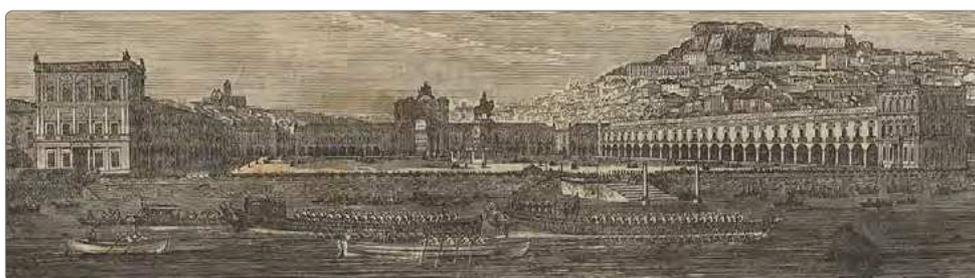
Imagem 13

Vista da Praça do Comércio defronte da qual se encontram fundeadas diversas barcas dos banhos, gravura de 1848. Note-se a ausência do arco da Rua Augusta, só concluído em 1875. Arquivo Municipal de Lisboa, A7739.

A representação de 1848 (Imagem 13) revela ter ocorrido substituição das colunas originais, cilíndricas e sem remates nem base distintos, por uma versão coroada com esfera e embasada em pedestal cúbico.

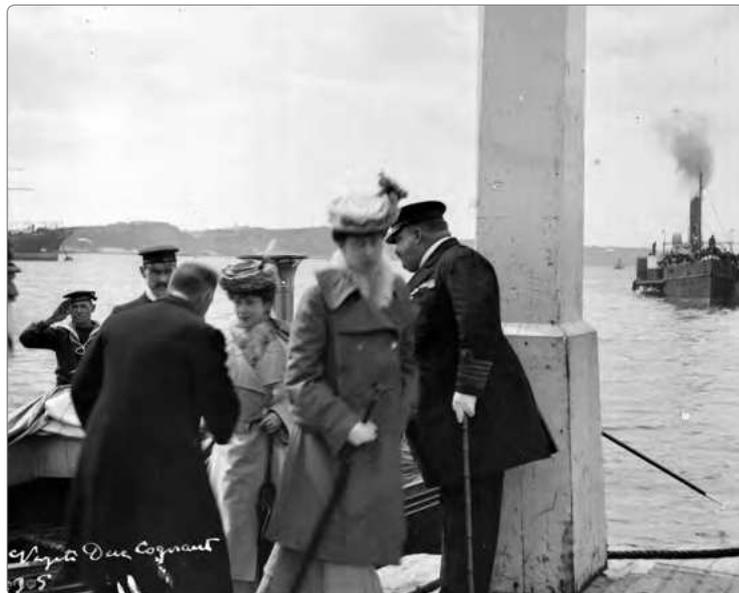
Imagem 16  
Desembarque de Afonso XIII de Espanha, no Cais das Colunas, Dezembro de 1903. Arquivo Municipal de Lisboa, A77176.

Quando, em Dezembro de 1903, D. Carlos recebeu Afonso XIII de Espanha, já o *Caes das Columns* havia recebido novos ornatos verticais (Imagem 16). As novas colunas, de secção quadrangular e arestas biseladas na metade superior do fuste, encimam base tronco-piramidal e são terminadas por globos. Da observação atenta das imagens resulta a verificação de que as elegantes colunas dos anos 1903 a, pelo menos, 1905 são de madeira. O padrão de alteração de materiais pétreos não se coaduna com os revelados pelas colunas nas fotografias. Esta evidência é indiscutível pela análise dos registos da recepção à rainha Alexandra de Inglaterra, em Março de 1905 (Imagem 17). O desembarque de oficiais da esquadra japonesa ancorada no Tejo, acompanhados pelo seu representante diplomático em Lisboa, ocorrido em Agosto de 1907, foi noticiado na *Ilustração Portuguesa* de 26 de Agosto (1907, p. 281). Regista-se o retorno, ao cais da mais importante praça da capital, de robustas colunas pétreas de fuste troncocónico e sólida base cúbica (Imagem 18). A generalidade das colunas identificadas nas várias fontes gráficas datadas de 1907 até à actualidade,

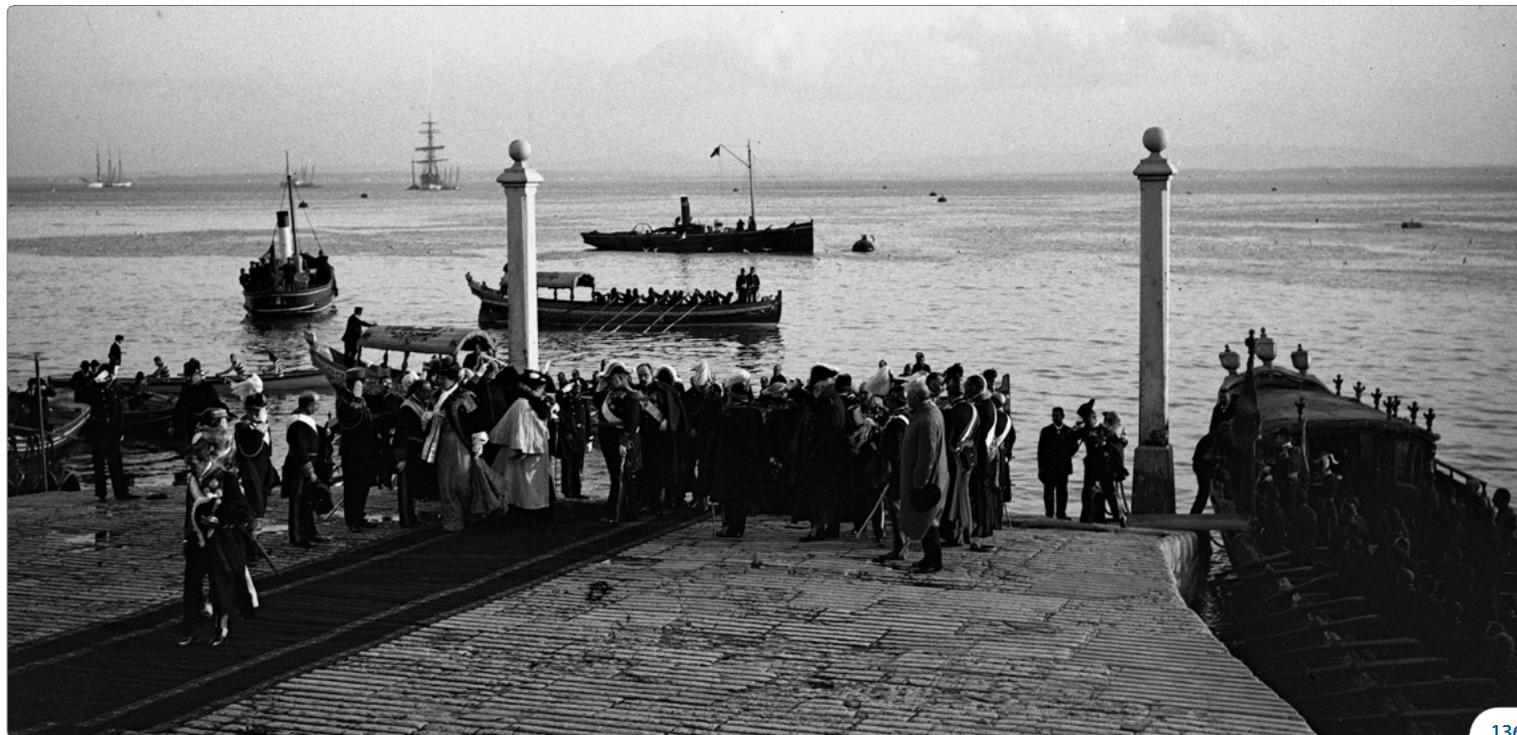
Imagem 17  
Rei D. Carlos e pormenor de coluna, revelando constituição em material lenhoso. Detalhe de fotografia do desembarque da rainha Alexandra de Inglaterra, no Cais das Colunas. António Novais, Março de 1905. Arquivo Municipal de Lisboa, B084666.

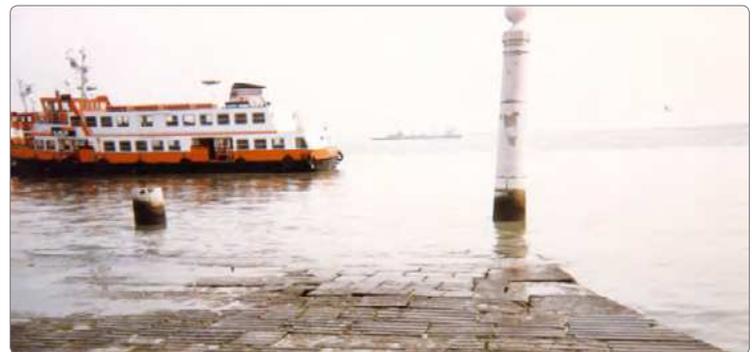
Imagem 24

É de facto necessário desmontar, mesmo que parcialmente, o Cais das Colunas? Foi esta a questão primordial que colocou a equipa de projecto encarregue do túnel de metropolitano da zona ribeirinha da Praça do Comércio. E, em caso positivo, qual o limite de desmonte necessário? Poderá o antigo embarcadouro beneficiar, de algum modo, de uma intervenção de tão elevado impacto como a que se projectava? Atendendo às anomalias estruturais, com o assentamento localizado de fundações associado às inúmeras alterações superficiais da rocha carbonatada, o estado de conservação do Cais das Colunas era, em 1996, alarmante (Imagem 24).

Pormenor do Cais das Colunas, Dezembro de 1996. (Arquivo ACA, todos os direitos reservados)

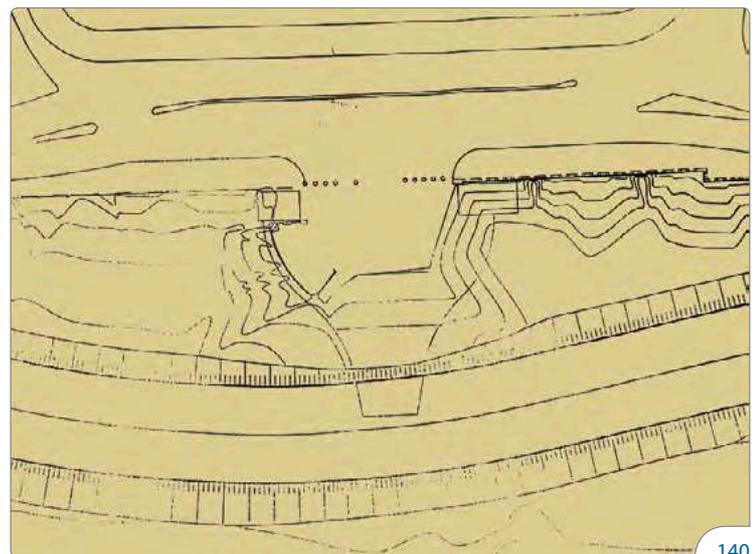
Imagem 25

A construção do túnel implicaria a execução de um aterro cuja implantação coincidia com o limite sul do pavimento do cais, onde se localizam as colunas (Imagem 25). Para que os trabalhos de construção decorressem em segurança e com as condições técnicas necessárias, salvaguardando o antigo embarcadouro de danos físicos, foi necessário desmontar cerca de milhar e meio de blocos pétreos, o que corresponde a mais de metade do total dos que constituem o monumento. À adjudicação da empreitada *Desmontagem, Guarda e Remontagem do Cais das Colunas*, seguiu-se a constituição da equipa pluridisciplinar encarregue do acompanhamento dos trabalhos (Antunes 2011; Antunes 2012).

Planta do aterro a fazer para a construção do túnel de metropolitano, 1996. (Arquivo ACA, todos os direitos reservados)

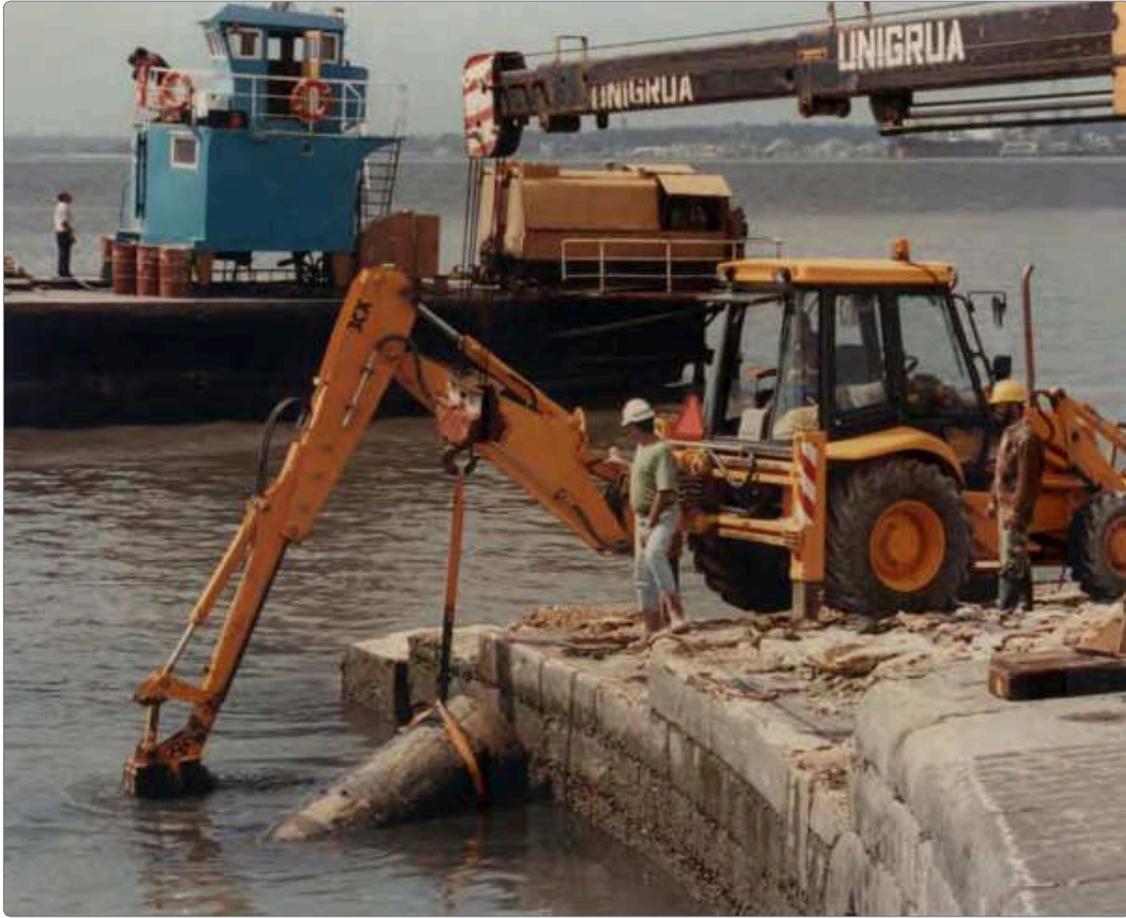
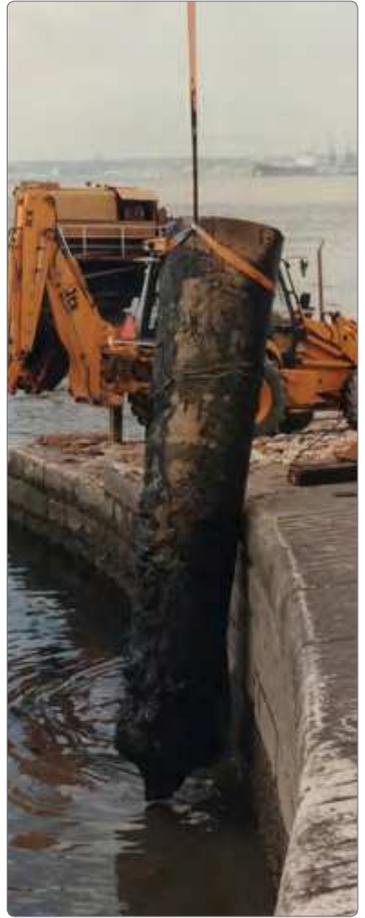
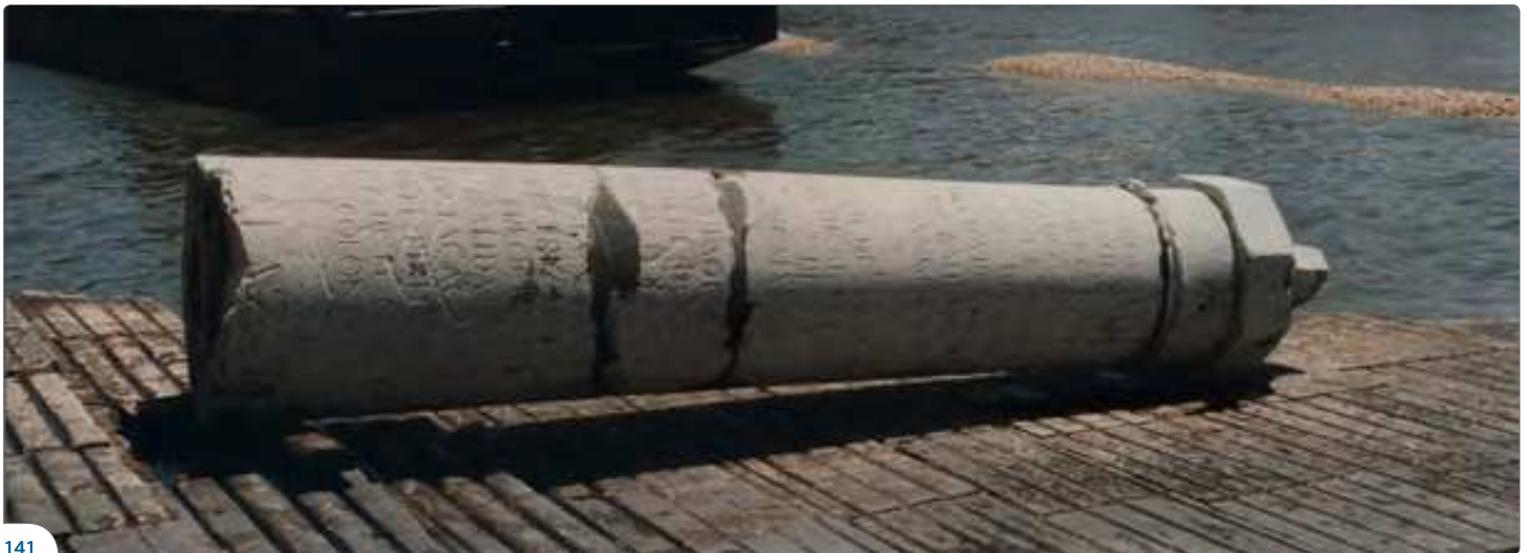
Imagem 26 (3)

dados que era constituída por quatro grandes anéis. A coluna oriental, desaparecida vários meses antes do início da empreitada, foi localizada no lodo durante uma baixa-mar de muito reduzida cota. Foi possível recuperá-la do leito do rio, depois de inúmeras tentativas, recorrendo a equipamentos de elevação e movimentação de cargas (Imagem 26).

Sequência de recuperação da coluna oriental do Cais das Colunas, atolada no lodo, Junho de 1997. (Arquivo ACA, todos os direitos reservados)

Os trabalhos de desmontagem decorreram entre Maio e Agosto de 1997. Fez-se a cintagem e içamento de cada um dos blocos, seguindo-se a sua marcação com chapa de numeração, de alumínio, através de adesivo reversível.

A desmontagem da coluna ocidental realizou-se por segmentos,

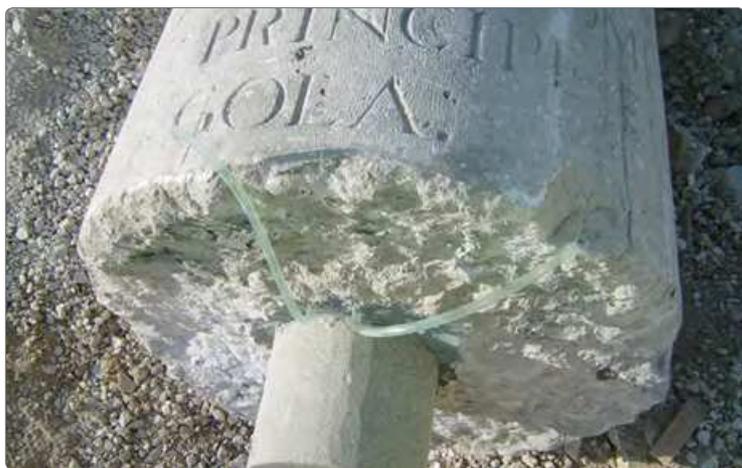
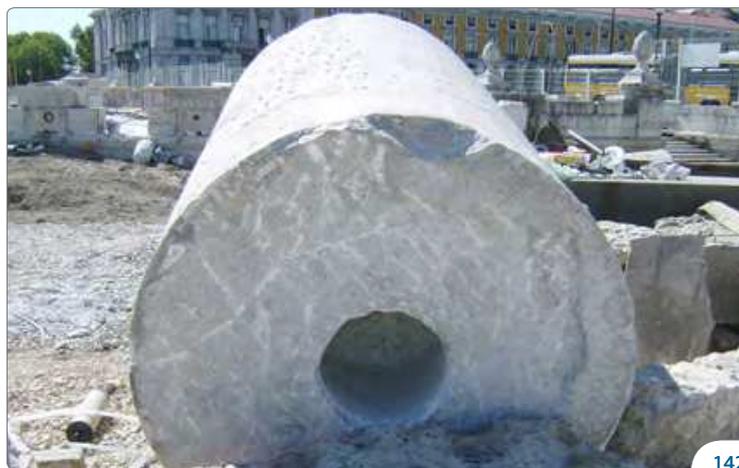
## Imagem 27

Projecto, especificações técnicas e caderno de encargos da empreitada *Reposição do Cais das Colunas no Terreiro do Paço* foram delineados em 2006/2007. As soluções preconizadas primaram pelo respeito da autenticidade e integridade do Cais e previram ainda a necessária consolidação e reforço pontual das fundações do monumento (Antunes 2011; Antunes 2012). A empreitada decorreu entre Maio e Setembro de 2008, tendo sido cumpridos o prazo e o orçamento. Os trabalhos de desmontagem haviam revelado o verdadeiro estado de conservação dos blocos, principalmente de pavimento. Alguns desagregaram-se por completo e outros desmontaram-se, em certos casos, em mais de dez fragmentos. Houve que definir critérios de substituição, assegurando as características mecânicas do conjunto, sem esquecer o respeito pela autenticidade do embarcadouro. Por regra, foram substituídos os blocos que se encontrassem em mais de dois fragmentos e/ou com evidente falta de coesão. O número de elementos a substituir foi reduzido ao mínimo e nestes empregou-se rocha carbonatada, idêntica à original mas com diferente acabamento. O original gateamento de ferro, chumbado aos elementos pétreos, foi substituído por um sistema de grelha de polipropileno e poliéster – solidarizando o conjunto e fixando-o ao núcleo do Cais das Colunas. Desde modo, anularam-se os esforços impostos ao material pétreo que, ao longo de mais de dois séculos, lhe causaram fissuras, fracturas e lascagem. As simbólicas colunas foram objecto de cuidados especiais, tendo-lhes sido devolvida a solidez e a estabilidade, há muito perdidas, através do reforço e solidarização dos seus vários elementos. Para tal foi empregue um sistema de encaixes, integralmente reversível, constituído por maciços de resina e pó de pedra (Imagem 27).

Pormenores de encaixes de coluna, Agosto 2008.  
(Arquivo ACA, todos os direitos reservados)
