O Cais das Colunas, em Lisboa – reflexão em torno das teorias do restauro

O Cais das Colunas, em Lisboa - reflexão em torno das teorias do restauro

Alexandra de Carvalho Antunes

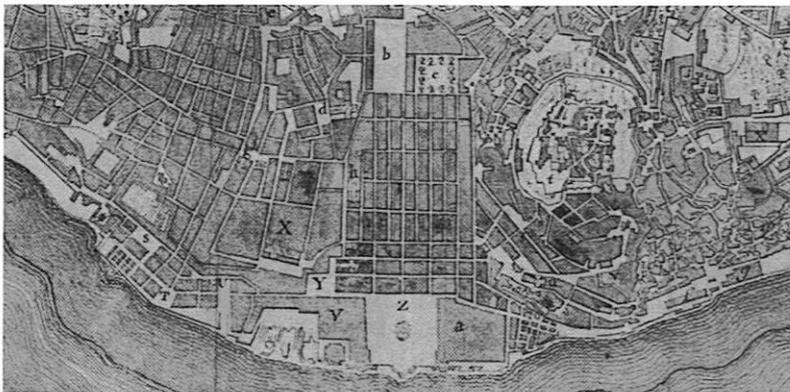
Fig. 1 – Localização do Cais das Colunas, a sul da *Praça do Commercio* - assinalada com a letra Z. Pormenor do *Plano Geral da Cidade de Lisboa em 1785*, de Francisco D. Milcent [Biblioteca Nacional do Brasil].

O Cais das Colunas foi construído no âmbito da reconstrução da cidade de Lisboa pós-terramoto de 1755, nas décadas de 1770 a 1790. Este embarcadouro corresponde à estrutura central do vasto cais da Praça do Comércio – claramente representado no *Plano Geral da Cidade de Lisboa em 1785* (Fig. 1). A sua construção foi enquadrada em diversas empreitadas, todas custeadas pelo donativo para a reconstrução da cidade de Lisboa, de que se destacam: "Obra da Praça do Commercio e caez", "Obra da Praça do Commercio e suas anexas", "Obra do alicerce e caes do torreão oriental", "Obra do novo Caes da Praça do Commercio" e "Obra da Continuação do Caes e Alfandega Nova" [1, 2].

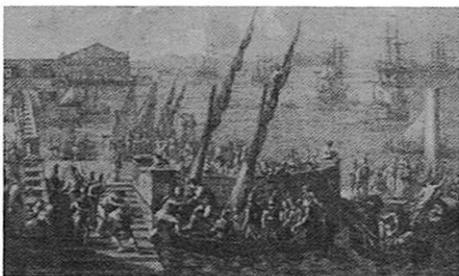
Fig. 4 – Pormenor de “*Embarque dos francezes. No Cães da Pedra, na Gloriosa Restauração da Cidade de Lisboa em o dia 15 de Setembro de 1808*”, Manuel de Matos, gravura de C.T. Angeli, Lisboa, primeira metade do séc. XIX. [Museu da Cidade de Lisboa]

O contributo dos registos iconográficos é crucial para a verificação das alterações ocorridas nas *columns* do *caes*. Assim, as *columns* esboçadas por Noël na gravura de 1793 (Fig. 3), repetem-se, embora com traço mais definido, naquelas, pertença do espólio do Museu da Cidade de Lisboa, representando o “*embarque dos francezes*” (em 1808) (Fig. 4) e o “*desembarque d’el rei D. João VI*” (em 1821) (Fig. 5).

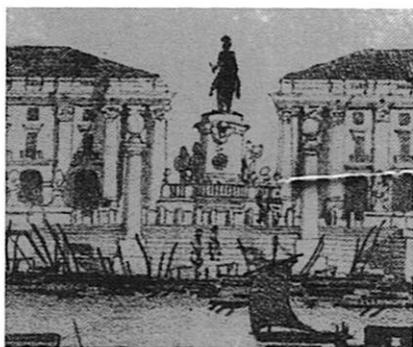
Fig. 6 – As colunas em pormenor de gravura de 1848 [Câmara Municipal de Lisboa - Arquivo Fotográfico]

O estudo da evolução das colunas, recentemente publicado [1], comprova que em 1848 já se exibiam colunas com nova configuração – rematadas com esferas (Fig. 6). Desde então e até ao final do reinado de D. Carlos, registamos pelo menos cinco outras configurações distintas assumidas pelas sucessivas colunas colocadas no cais (Figs. 7 a 11).

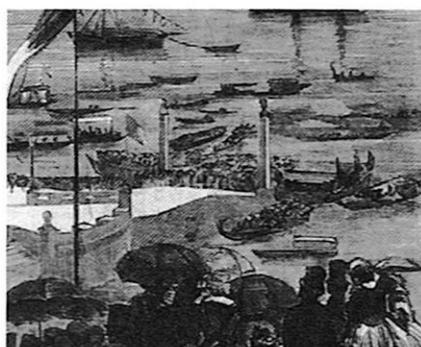
Fig. 7 – As colunas em pormenor de gravura representando a recepção de D. Estefânia, Maio de 1858. [Colecção particular].

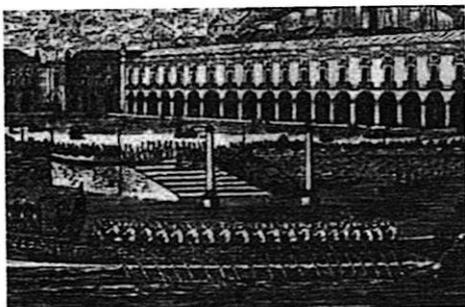
Fig. 8 – As colunas em pormenor de gravura de 1875 [*Terreiro do Paço*. Diário Ilustrado. Porto: A. 1, n.º 132, 6 Jun. 1875]

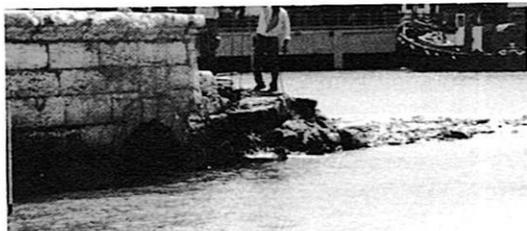
Fig. 12 – Pormenor de içamento de bloco pétreo, 1997. [ACA, todos os direitos reservados]

A exigente empreitada de desmontagem parcial do Cais das Colunas, realizada em 1997, teve os trabalhos preparatórios encetados no ano anterior. Procurou-se registar detalhadamente – através de desenhos, fotografias, relatórios e outros documentos – todos os trabalhos de desmontagem bem como os seus antecedentes e subsequentes, como defendido por Camilo Boito [6] e preconizado na *Carta de Veneza* [12].

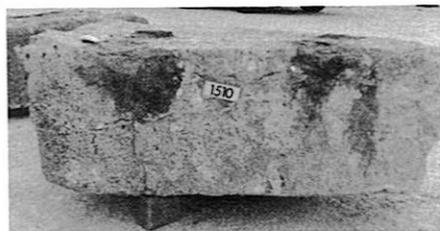
Fig. 13 – Chapa de numeração, 2008. [ACA, todos os direitos reservados]

desenho de alçados e de pavimentos; levantamento fotogramétrico; tipificação de patologias e seu mapeamento; caracterização litológica *in situ*; definição de procedimentos de desmontagem, transporte e armazenagem; definição das medidas de conservação e restauro de emergência a aplicar, caso necessário, imediatamente após a desmontagem; e ainda a determinação do sistema de numeração de cada um dos cerca de 1500 blocos de lioz a desmontar (Fig. 13) [1, 13, 14].

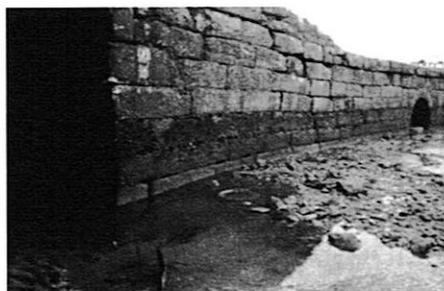
Fig. 14 – Pormenor do alçado poente antes da desmontagem parcial, Novembro de 1996. [ACA, todos os direitos reservados]

Nesse sentido, o programa da intervenção incluiu consolidação e reforço das fundações, e corrigiu o desnível, de cerca de 40 cm, sob a coluna nascente. Esta rectificação consistiu na criação de um novo maciço de assentamento, em betão, no embasamento da referida coluna [1, 13, 14]. O original gateamento de ferro, chumbado aos elementos pétreos, foi causador de fissuras, fracturas e lascagem no material pétreo [1,13, 14]. Tendo em vista a anulação de esforços sobre este material, o processo de ligação original foi substituído por um sistema de grelha de polipropileno e poliéster, solidarizando, assim, o conjunto e fixando-o ao núcleo do embarcadouro [1,13, 14].

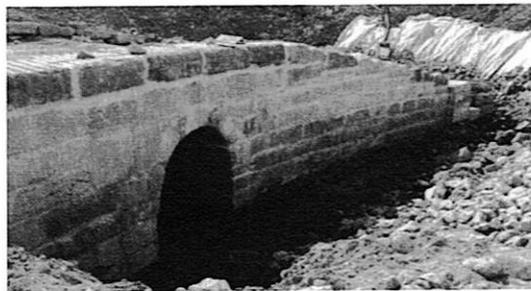
Fig. 15 – Pormenor do alçado poente durante os trabalhos de reconstrução, Julho de 2008. [ACA, todos os direitos reservados]

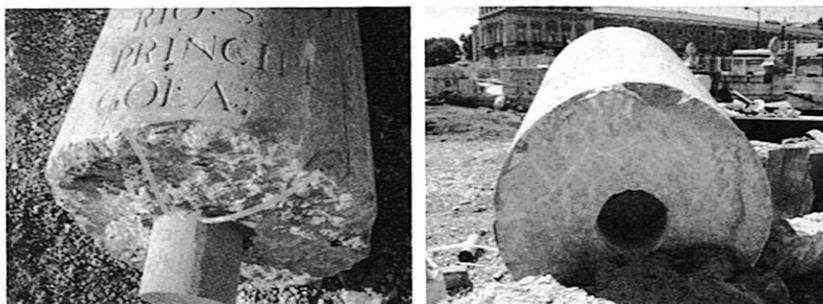
Fig. 16 – Pormenores de encaixes de coluna, Agosto de 2008. [ACA, todos os direitos reservados]

As emblemáticas colunas foram objecto de cuidados especiais. Através de um sistema de encaixes, integralmente reversível, constituído por maciços de resina e pó de pedra (Fig. 16), foram reforçadas e solidarizados os seus vários elementos [1, 13, 14].
