# Estudo das argamassas do Cais das Colunas (Séc. XVIII), Lisboa, Portugal

A.C. Antunes<sup>(1)</sup>, J. Coroado<sup>(2)</sup>, A. Santos Silva<sup>(3)</sup>, M.R. Veiga<sup>(4)</sup>

O Cais das Colunas é o único cais monumental construído, em Lisboa, no âmbito do projeto de reconstrução da cidade depois do terramoto de 1755. O cais foi parcialmente desmontado em 1997 e reconstruído em 2008. Durante os trabalhos de reposição foram recolhidas amostras de argamassas originais, datáveis das décadas de 1770 a 1790, do núcleo do embarcadouro, tendo em vista o seu estudo e caracterização.

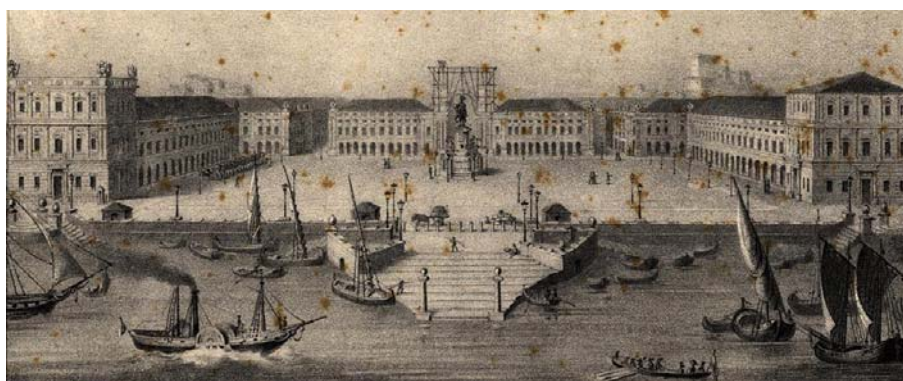
Figura 3: Litografia da Praça do Comércio, revelando o Cais das Colunas e os embarcadouros laterais, datável de entre 1862 e 1873. (Biblioteca Nacional Digital, PURL 23102)

A construção do *caes da Praça do Commercio* - uma muralha com cerca de 200 metros de comprimento integrando dois pequenos embarcadouros laterais ladeando o Cais das

Colunas (Figura 3), o único que subsiste, desenvolveu-se entre as décadas de 1760 e 1790. Aliás, foi este, por excelência, o período de grande impulso na reconstrução da cidade.

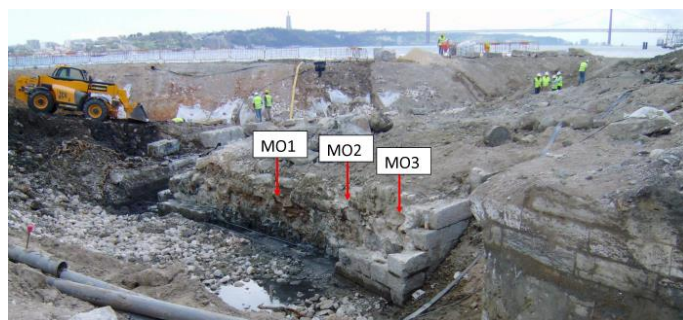
Figura 4: Locais de recolha de amostras no núcleo do Cais das Colunas. Alçado nascente, 2008.

As três amostras recolhidas (MO1, MO2 e MO3), de argamassas produzidas e aplicadas nas décadas de 1770 a 1790, provêm do núcleo do cais (Figura 4) e foram recolhidas em 2008, durante a empreitada de reconstrução.

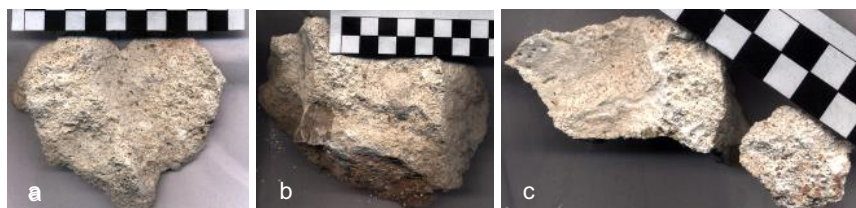
Figura 5: Amostras de argamassas do Cais das Colunas: a - MO1; b - MO2; c - MO3.

A observação macroscópica das amostras (Figura 5) revelou textura e composição homogêneas, com agregados arredondados e a presença de nódulos de cal, bem como elevada consistência.

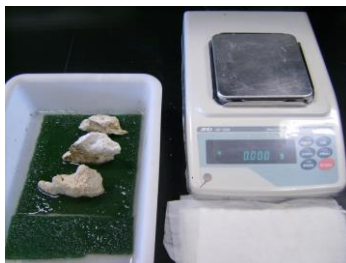
Figura 6: Pormenores do ensaio de absorção de água por capilaridade, nos Laboratórios da Universidade de Aveiro.

O procedimento do ensaio de absorção de água por capilaridade (ACC) baseou-se na Norma Europeia EN 15801 (*Conservation of cultural property - Test methods - Determination of water absorption by capillarity*) e em estudos de referência sobre ensaios de capilaridade em argamassas históricas (Veiga, 2004). O princípio é o da determinação da quantidade de água que a superfície duma amostra absorve, por capilaridade, quando está em contacto com a água. As amostras foram previamente secas a 60 °C, até massa constante, sendo colocadas sobre um geotêxtil e pesadas (Figura 6), periodicamente, aos 2, 3, 4, 5, 10, 15, 20, 25, 30, 60, 120, 240 e 270 minutos (Antunes, 2013).
