**A aplicação *Google Earth* no estudo da dinâmica
costeira em sistemas litorais arenosos na costa
portuguesa**

Dissertação

Mestrado em Ecologia Marinha

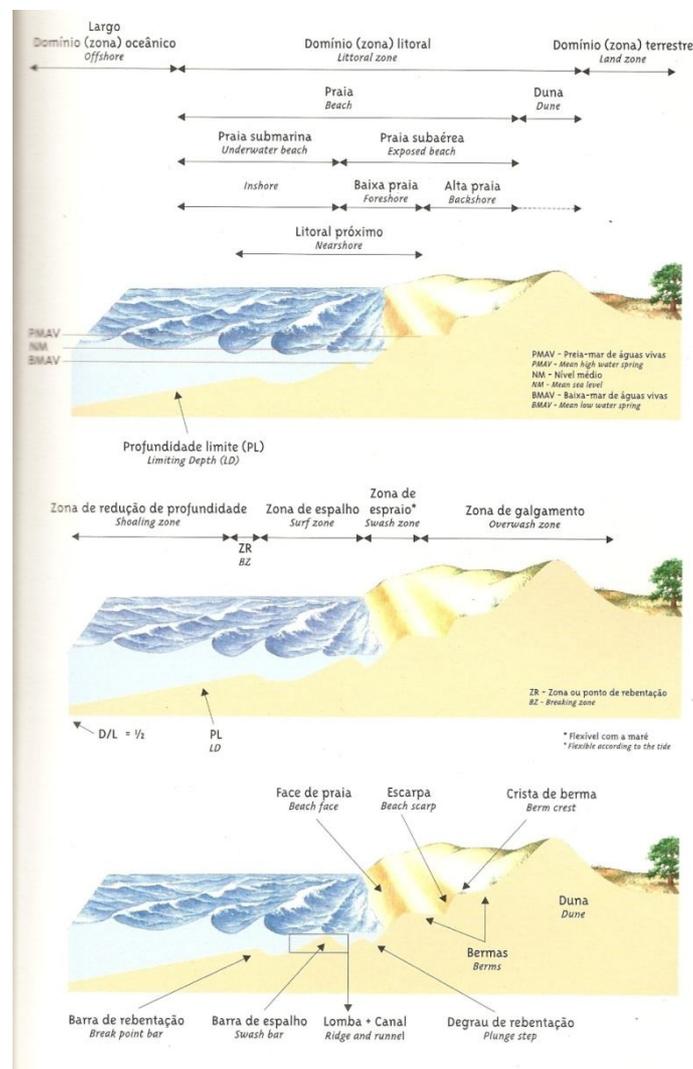
Figura 1. Terminologia morfológica e dinâmica do perfil de praia e da faixa litoral (in Andrade, 1998).

“Uma praia é uma acumulação de sedimentos não consolidados e compreende um domínio submarino e um domínio subaéreo. O domínio submarino estende-se desde a profundidade-limite inferior da zona litoral (onde as ondas já não perturbam significativamente o fundo) até à menor profundidade do perfil que se encontra permanentemente coberto pela água, mesmo durante a baixa-mar de águas vivas. O domínio subaéreo inclui a região do perfil sujeita às marés e ainda a porção geralmente emersa, mas que é ocasionalmente tocada pelo espraio durante os episódios de temporal. O domínio submarino do perfil de praia mostra geralmente uma configuração simples: um talude com declive suave, inclinado para fora, habitualmente côncavo e frequentemente perturbado na

região das pequenas profundidades por bancos de areia localizados debaixo do ponto de rebentação das ondas, os *bancos de rebentação*. Já a praia subaérea tem morfologia mais acidentada. A sua região inferior é habitualmente formada por uma rampa lisa e bastante inclinada que suporta o *espraio* e a *ressaca* produzidas por cada onda incidente, depois de rebentada e de percorrer a região de *espalho*. Este talude é designado por *face de praia* e articula-se superiormente numa *berma*. As bermas de praia são formas construídas, existem em número simples ou múltiplo no perfil de praia e prolongam-se para terra produzindo um perfil escalonado, em escadaria ascendente, que geralmente termina contra o sopé de uma arriba ou a base de uma duna frontal."

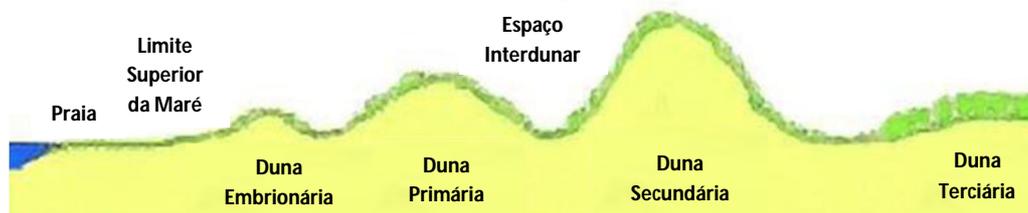
Figura 2. Estrutura de um sistema dunar litoral (Adaptado de Ley *et al.*, 2007; in Sousa, 2010).

Com base em critérios de dinâmica geomorfológica, os ecossistemas dunares subdividem-se em várias zonas (Sousa, 2010) (Fig. 2):

- Duna Embrionária;
- Duna Primária (duna branca);
- Espaços Interdunares;
- Duna Secundária (duna cinzenta);
- Duna Terciária (duna castanha).

A **duna embrionária** constitui a geoforma que se observa frequentemente entre a praia e o cordão dunar frontal, correspondendo a um pequeno desnível relativamente à faixa da preia-mar. Este tipo de duna só ocorre em praias onde o fornecimento de areia é constante, ou seja, no caso de sistemas transgressivos, e constitui a primeira defesa activa da costa (Ley *et al.*, 2007, in Sousa, 2010).

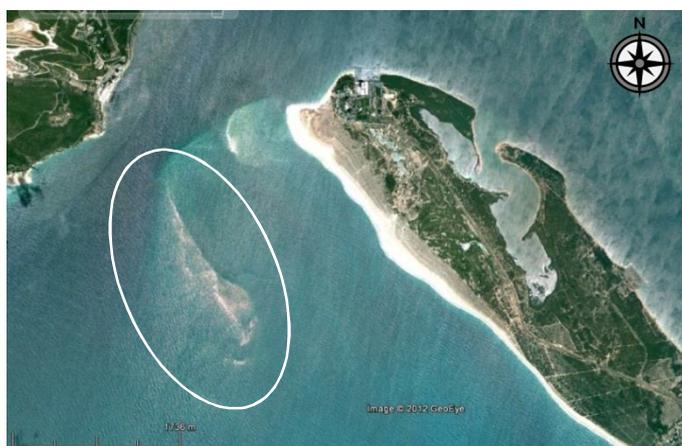
Figura 4. Banco de areia do Cambalhão (fonte: Google Earth).

Ao largo da secção terminal da península de Tróia encontra-se o banco intertidal do Cambalhão (Fig. 4) que constitui a protecção efectiva deste troço da península em relação às situações de vento e ondulação mais comuns, de NO (IMAR, 2002).

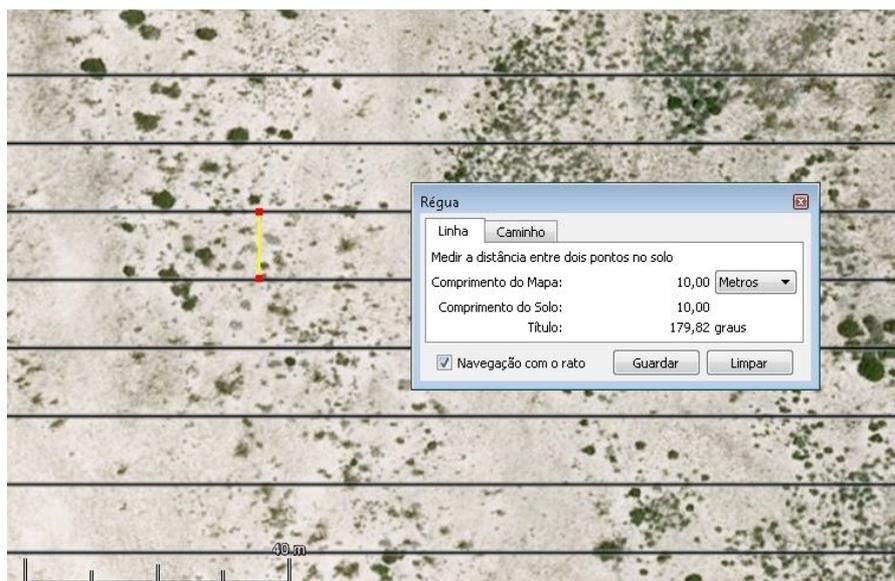
Figura 5. Sobreposição de imagem de linhas paralelas com espaçamento de 10 m.

Desta forma, em cada área de estudo procedeu-se à sobreposição de uma imagem (PNG) constituída por linhas paralelas, de orientação O/E, espaçadas de 10 m (Fig. 5). A sobreposição da imagem desta forma deve-se à orientação dominante N/S dos sistemas costeiros estudados.

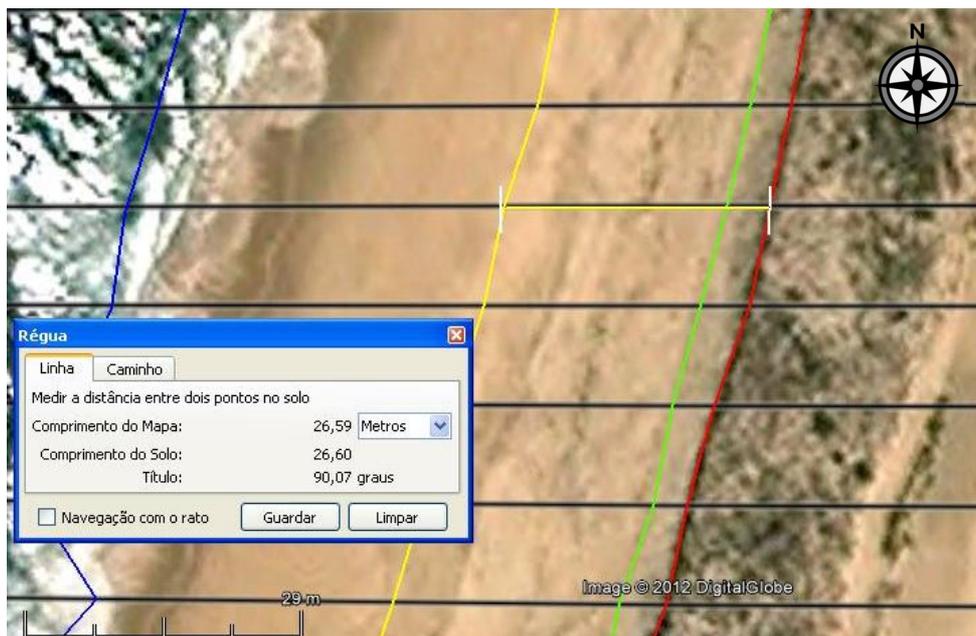
Figura 6. Exemplo de uma medição na área de estudo de Mira. A imagem observada corresponde a 18/07/2010. As linhas são representativas da crista da arriba dunar em: 18/07/2010 (a vermelho); 22/03/2006 (a verde); 30/10/2006 (a amarelo); 14/05/2003 (a azul). Distância medida de recuo entre 2006 e 2010 = 26,59 m (fonte: Google Earth).

Realizou-se então a medição, em longitude e aos referidos intervalos de 10 m, da distância entre cada linha obtida e a PA, conseguindo-se desta forma medir o avanço ou recuo desta estrutura ao longo de um período de tempo. Todas as medições foram feitas recorrendo à opção de régua do GE e com as imagens orientadas segundo a direcção N/S.

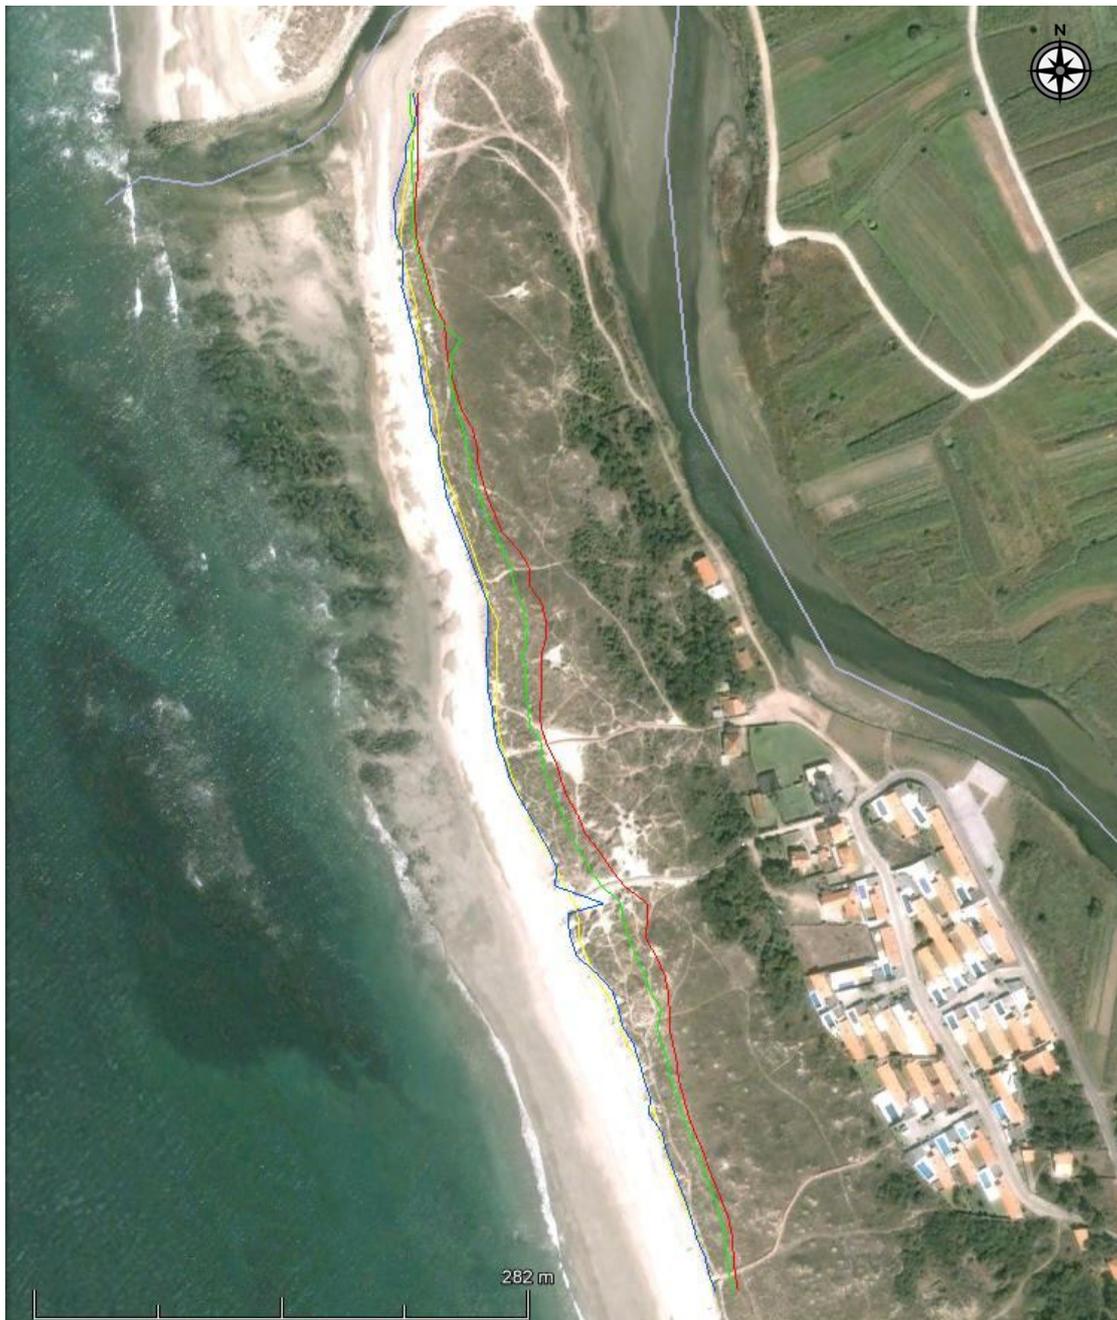
Figura 7. Área de estudo da restinga do Neiva. A imagem observada corresponde a 17/09/2003. As linhas são representativas da crista da arriba dunar nas seguintes datas: 09/08/2010 (a vermelho); 13/03/2010 (a verde); 30/10/2006 (a amarelo); 17/09/2003 (a azul) (fonte: *Google Earth*).

Através do GE analisou-se a área de estudo da restinga do Neiva num conjunto de datas correspondente a um período de 7 anos (2003 e 2010). Os limites delineados em cada data podem ser observados na figura 7.

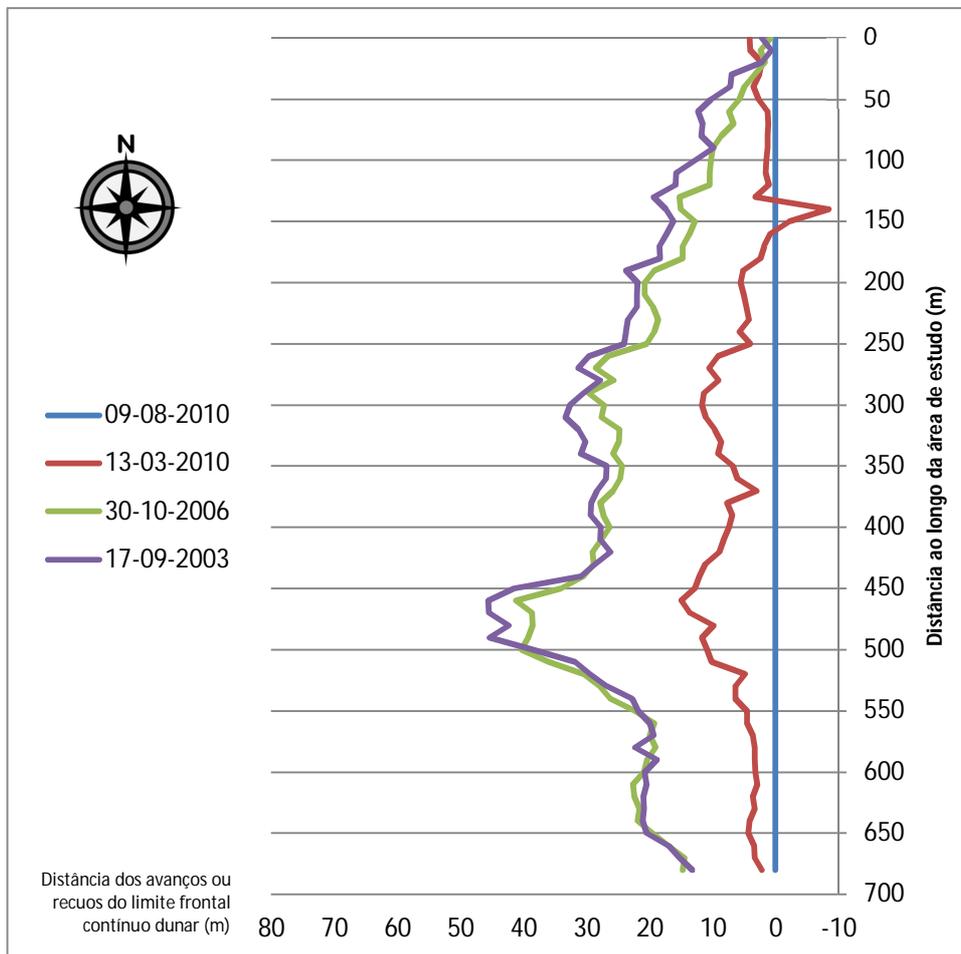
Figura 8. Representação gráfica da variação da posição da crista da arriba dunar entre 2003 e 2010 na restinga do Neiva.

Através da análise gráfica observa-se que a estrutura analisada, a crista da arriba dunar, apresenta ao longo das várias datas uma evolução de contornos irregulares (Fig. 8).

Na generalidade da área de estudo verifica-se um recuo acentuado da crista da arriba dunar entre as várias datas e a posição actual. O extremo Norte da restinga é o único local onde tal não se verifica, apresentando a crista da arriba dunar, nas diferentes datas, posições muito próximas da actual.

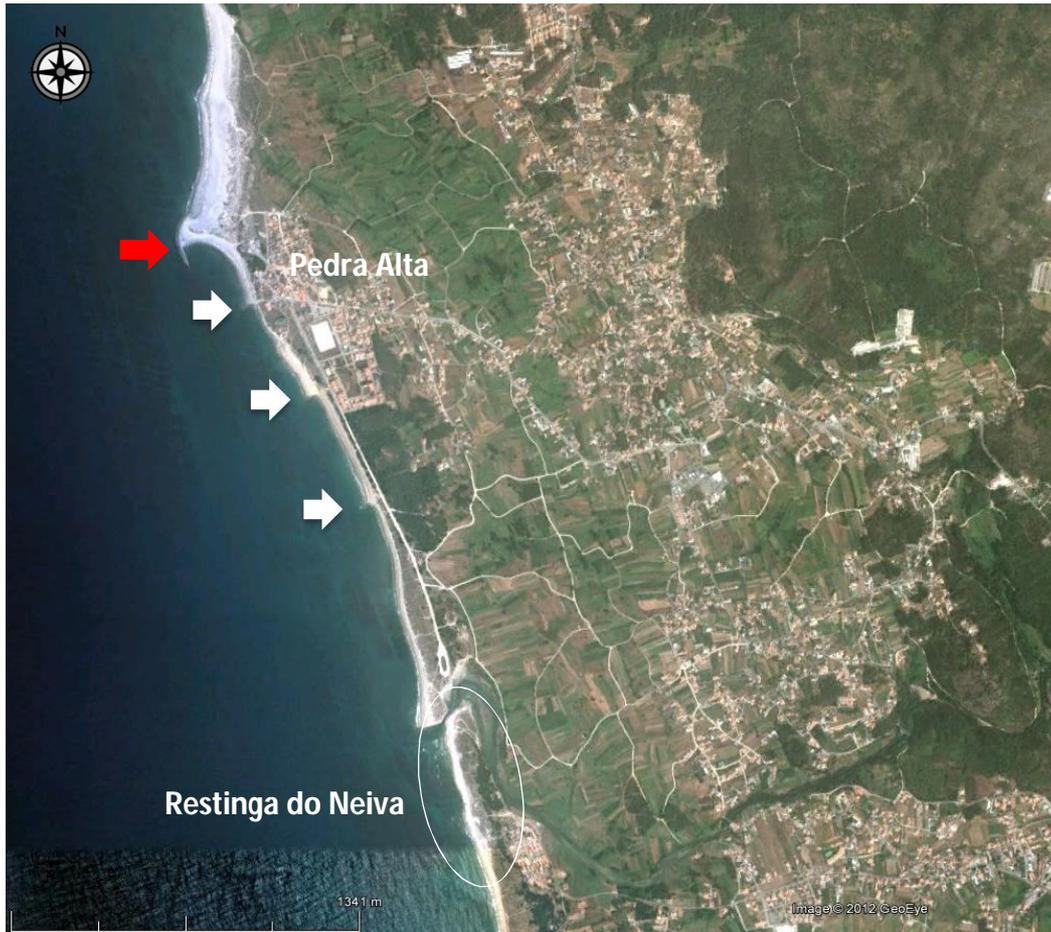
Figura 9. Zona envolvente à restinga do Neiva onde se observa a urbanização de Pedra Alta, a defesa frontal (seta vermelha) e o campo de esporões (setas brancas) (fonte: *Google Earth*).

Um determinado troço de linha de costa não pode ser analisado e intervencionado de forma isolada, sem se considerarem as possíveis consequências que essa intervenção pode gerar na envolvência. A dinâmica costeira gera uma situação de dependência entre zonas costeiras adjacentes no que diz respeito por exemplo ao transporte sedimentar pois, como já foi referido, erguendo um bloqueio em determinada zona de costa provocará um défice sedimentar nas zonas adjacentes a Sul.

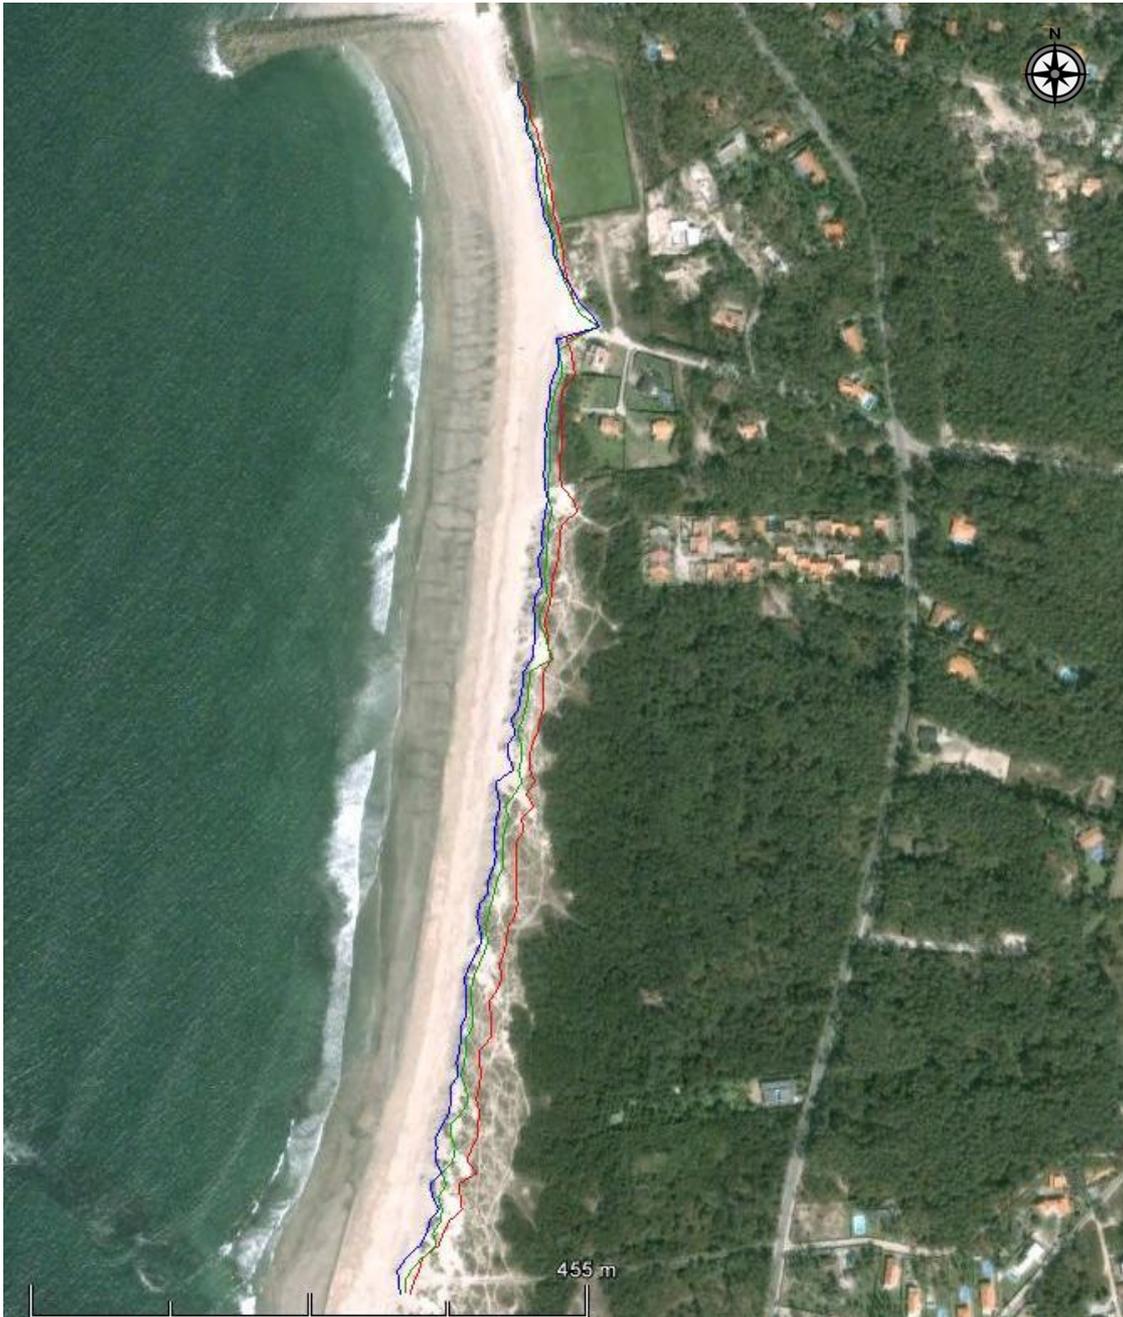
Figura 10. Área de estudo de Esposende (Ofir-pedrinhas). A imagem observada corresponde a 17/09/2003. As linhas são representativas da crista da arriba dunar nas seguintes datas: 09/08/2010 (a vermelho); 30/10/2006 (a verde); 17/09/2003 (a azul) (fonte: *Google Earth*)

Relativamente à área de estudo em Esposende, no troço Ofir-Pedrinhas, foram observadas no GE imagens referentes a três datas – 09/08/2010; 30/10/2006; 17/09/2003 – correspondendo a um intervalo de tempo de 7 anos.

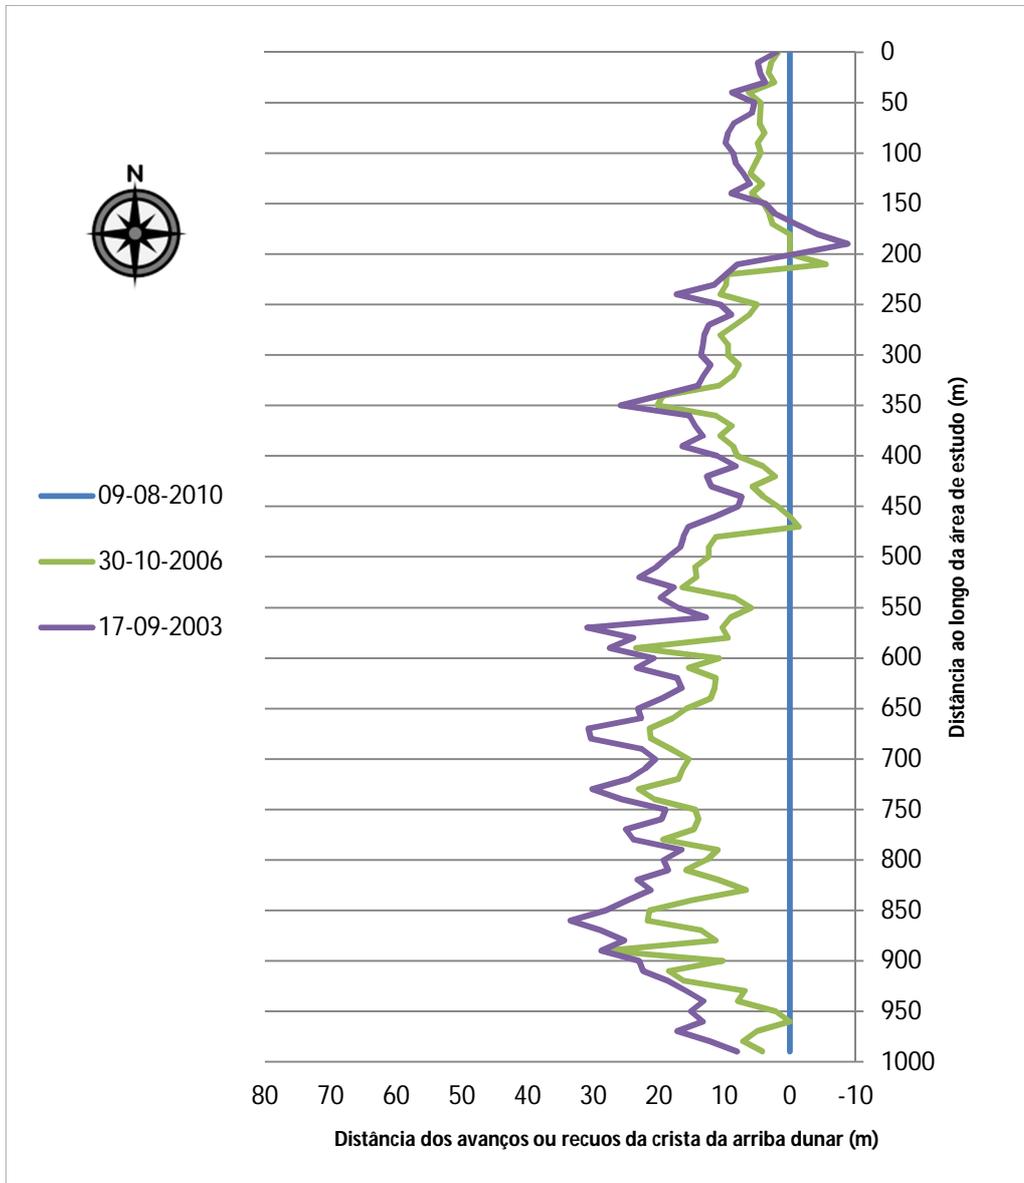
Figura 11. Representação gráfica da variação da posição da crista da arriba dunar entre 2003 e 2010 em Esposende.

A observação da representação gráfica desta área de estudo sugere uma evolução de contornos muito irregulares, onde a crista da arriba dunar exhibe um recuo notório ao longo do período de tempo estudado (Fig. 11).

Esse recuo apresenta valores máximos de 28 m entre 2006 e 2010. Já entre 2003 e 2010 os valores máximos de recuo atingem os 33 m. Entre 2003 e 2006 observa-se que o recuo da crista da arriba dunar foi relativamente uniforme ao longo de toda a área de estudo. Observando o gráfico verifica-se também que a evolução da crista da arriba dunar, ao longo do tempo e

da área de estudo, intercala zonas de maior recuo com zonas onde o recuo é menor.

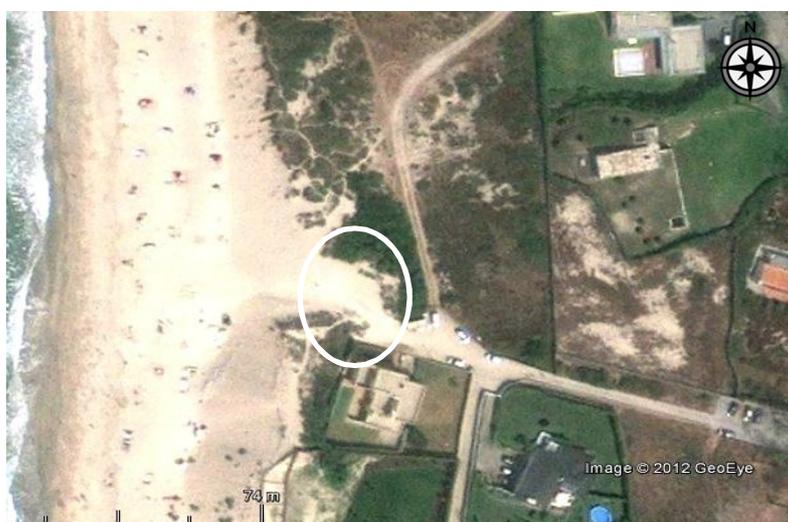
Figura 12 - Abertura no cordão dunar na área de estudo Esposende – Ofir-Pedrinhas (fonte: *Google Earth*)

Nos dois intervalos de tempo (2003/2010 e 2006/2010) observa-se uma mesma zona da área de estudo, entre os 150 e os 210 metros, onde se observa que em 2003 e 2006 a crista dunar se apresenta mais recuada do que na posição actual. Observando as imagens do GE correspondentes verifica-se que se trata de uma zona bastante irregular, com um sistema dunar muito debilitado, que se situa na proximidade de uma estrada de acesso às vivendas edificadas em pleno sistema dunar e onde o mesmo apresenta uma abertura (Fig. 12).

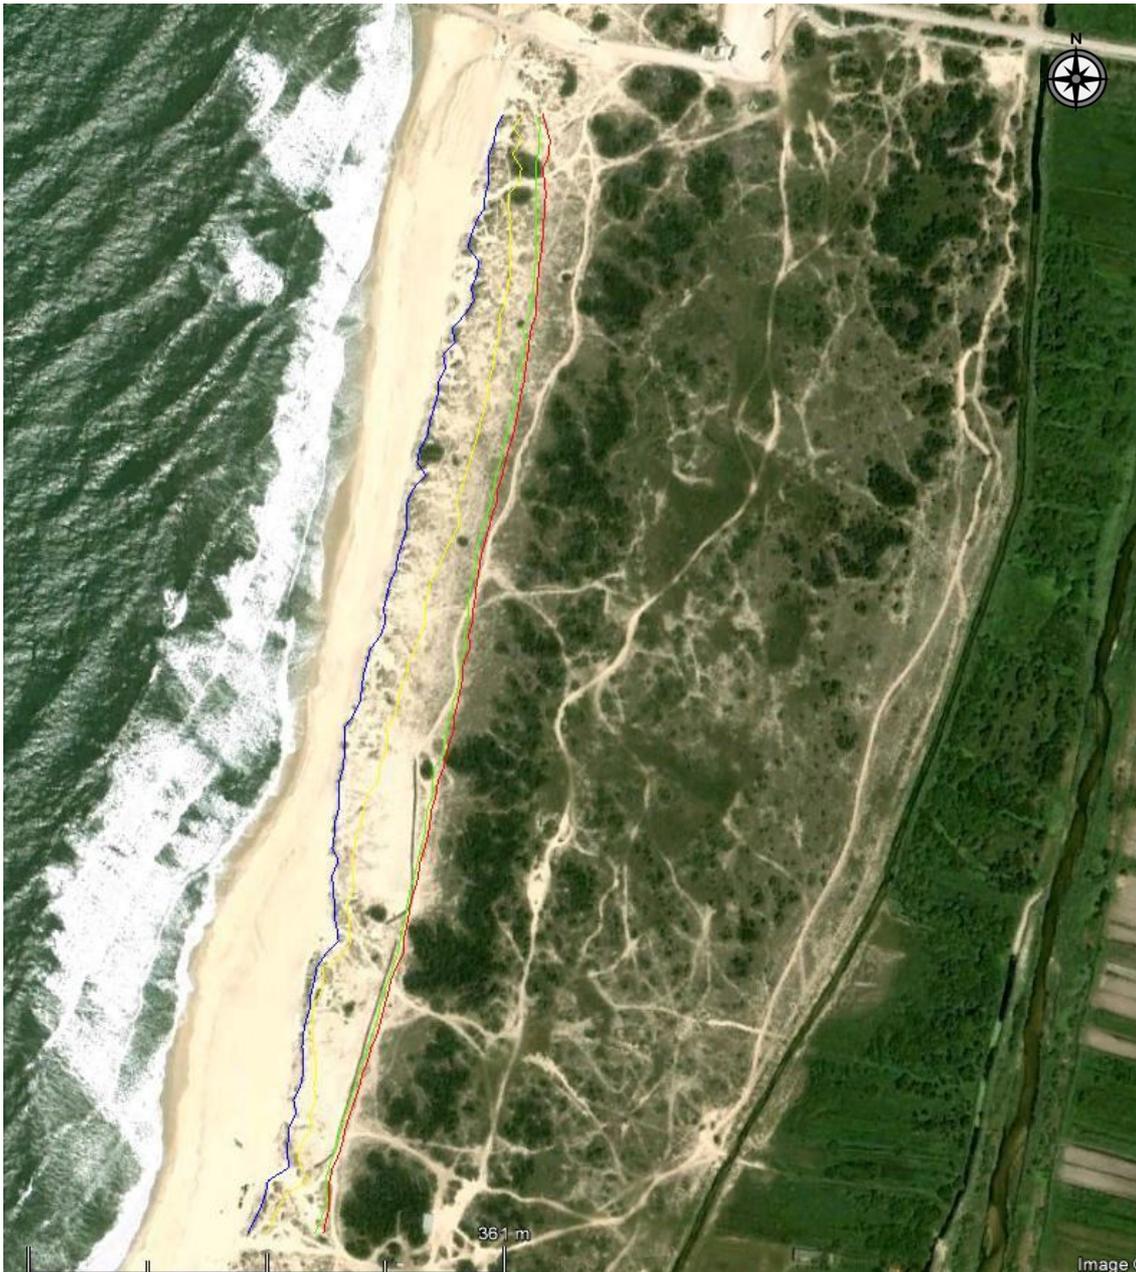
Figura 13. Área de estudo de Mira (Poço da Cruz-Praia de Mira). A imagem observada corresponde a 14/05/2003. As linhas são representativas da crista da arriba dunar nas seguintes datas: 18/07/2010 (a vermelho); 22/03/2010 (a verde); 30/10/2006 (a amarelo); 14/05/2003 (a azul) (fonte: *Google Earth*).

O conjunto de imagens observadas correspondente á área de estudo de Mira reúne datas que dizem respeito a um período de tempo de 7 anos (2003 e 2010) e cujos limites dunares marcados no GE podem ser observados na figura 13.

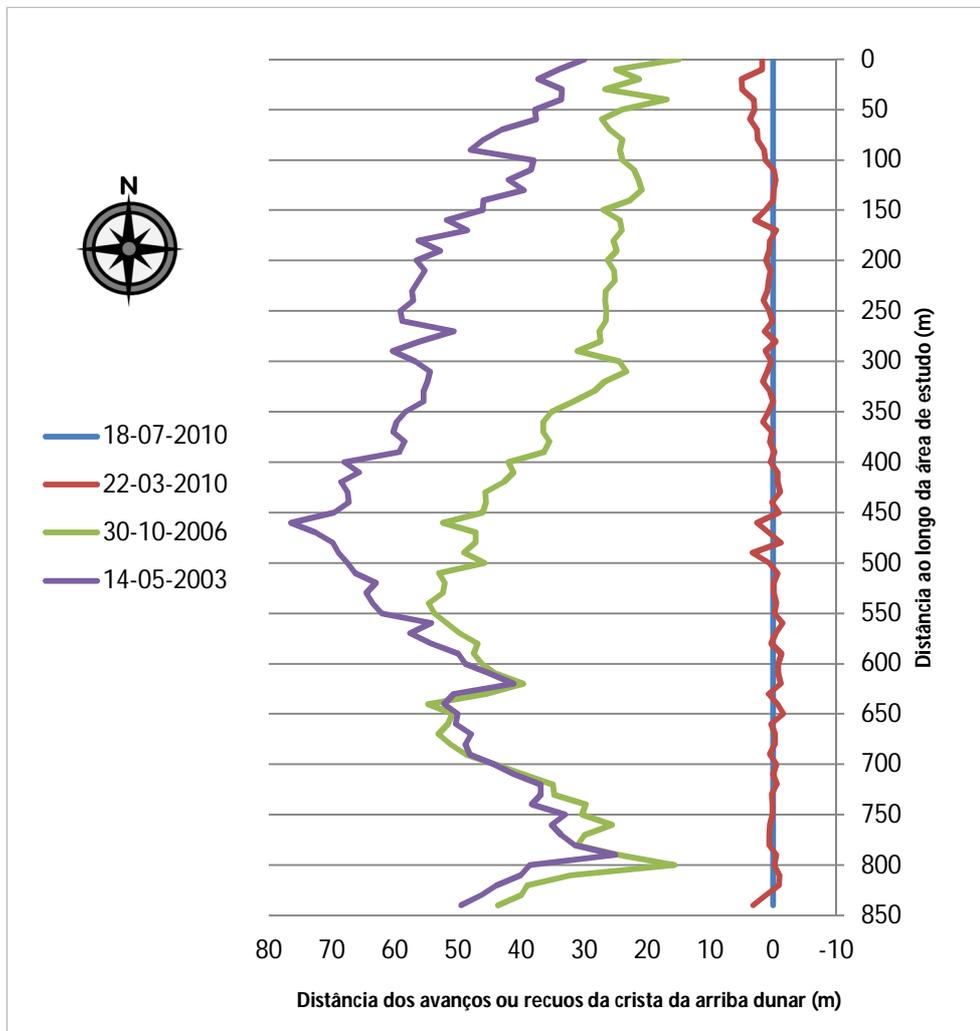
Figura 14. Representação gráfica da variação da posição da crista da arriba dunar entre 2003 e 2010 em Mira (Poço da Cruz-Praia de Mira).

Observando a figura gráfica correspondente à área de estudo em Mira, verifica-se que se trata de uma linha de costa cuja evolução do sistema dunar se apresenta de uma forma acidentada e recortada em toda a sua extensão (Fig. 14).

Entre as datas de 18/07/2010 e 22/03/2010 não se observam alterações significativas da posição da crista da arriba dunar, verificando-se apenas algumas zonas de recuo desta estrutura entre essas duas datas nos primeiros 100 m da área de estudo. Esses primeiros 100 metros da área de estudo têm imediatamente a Norte o esporão que delimita a praia do Poço da Cruz, e como referido no trabalho de Veloso-Gomes (2007), as obras de defesa costeira tendem a intensificar problemas de erosão a Sul dos

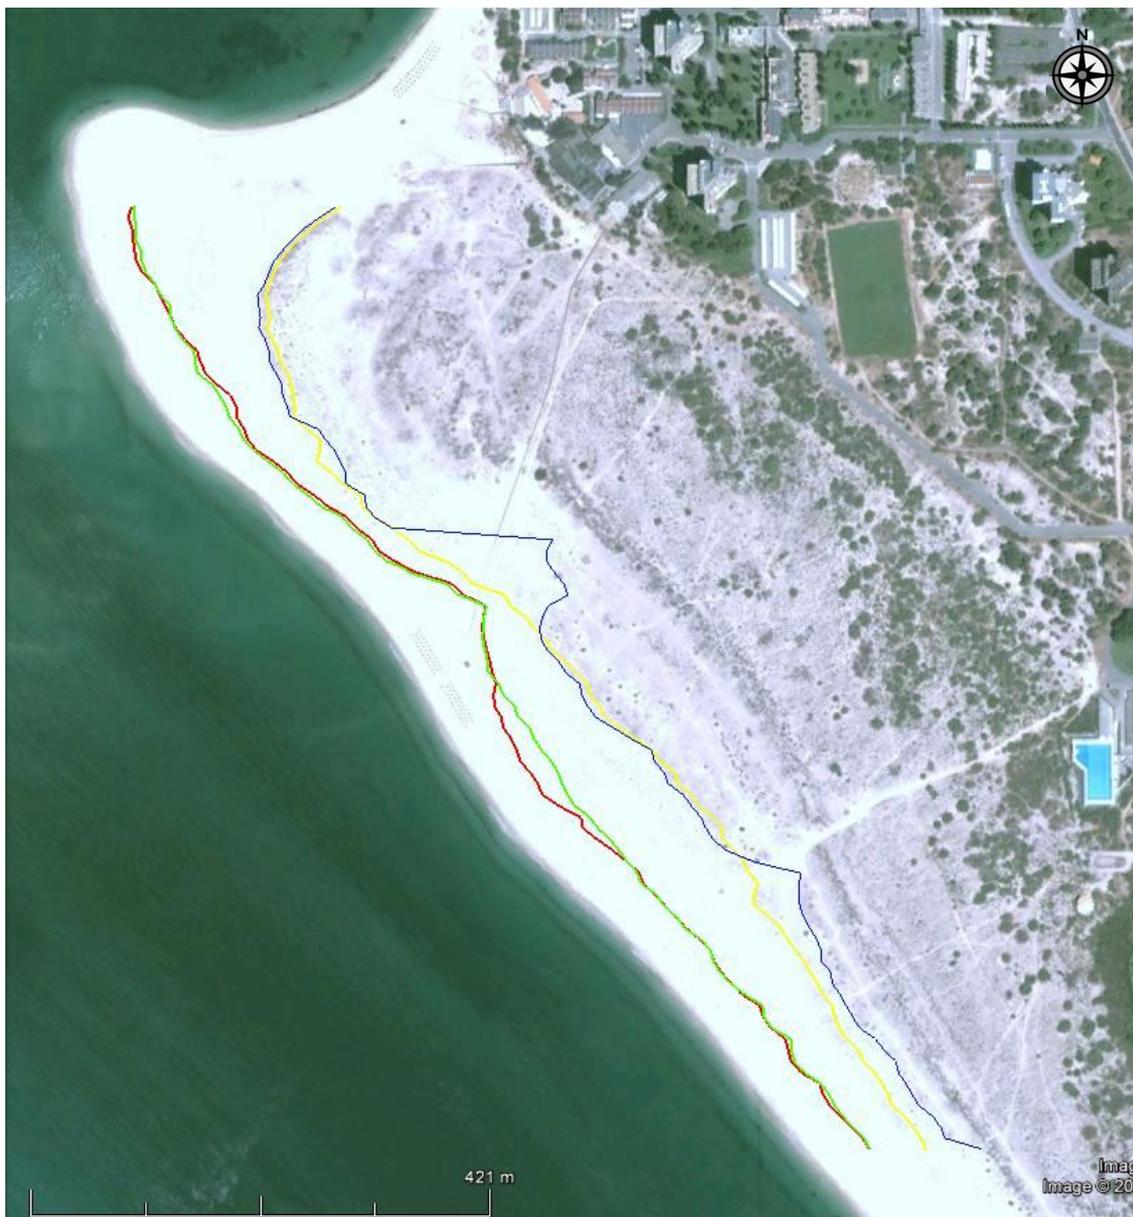
Figura 15. Área de estudo da restinga de Tróia. A imagem observada corresponde a 27/06/2003. As linhas são representativas da crista da arriba dunar nas seguintes datas: 24/05/2010 (a vermelho); 27/06/2007 (a verde); 30/10/2006 (a amarelo); 27/06/2003 (a azul) (fonte: *Google Earth*).

Ao contrário dos anteriores locais de estudo, Tróia evidencia em toda a área de estudo um crescimento do sistema dunar, reflectido no avanço do limite frontal dunar ao longo do tempo (Fig.15).

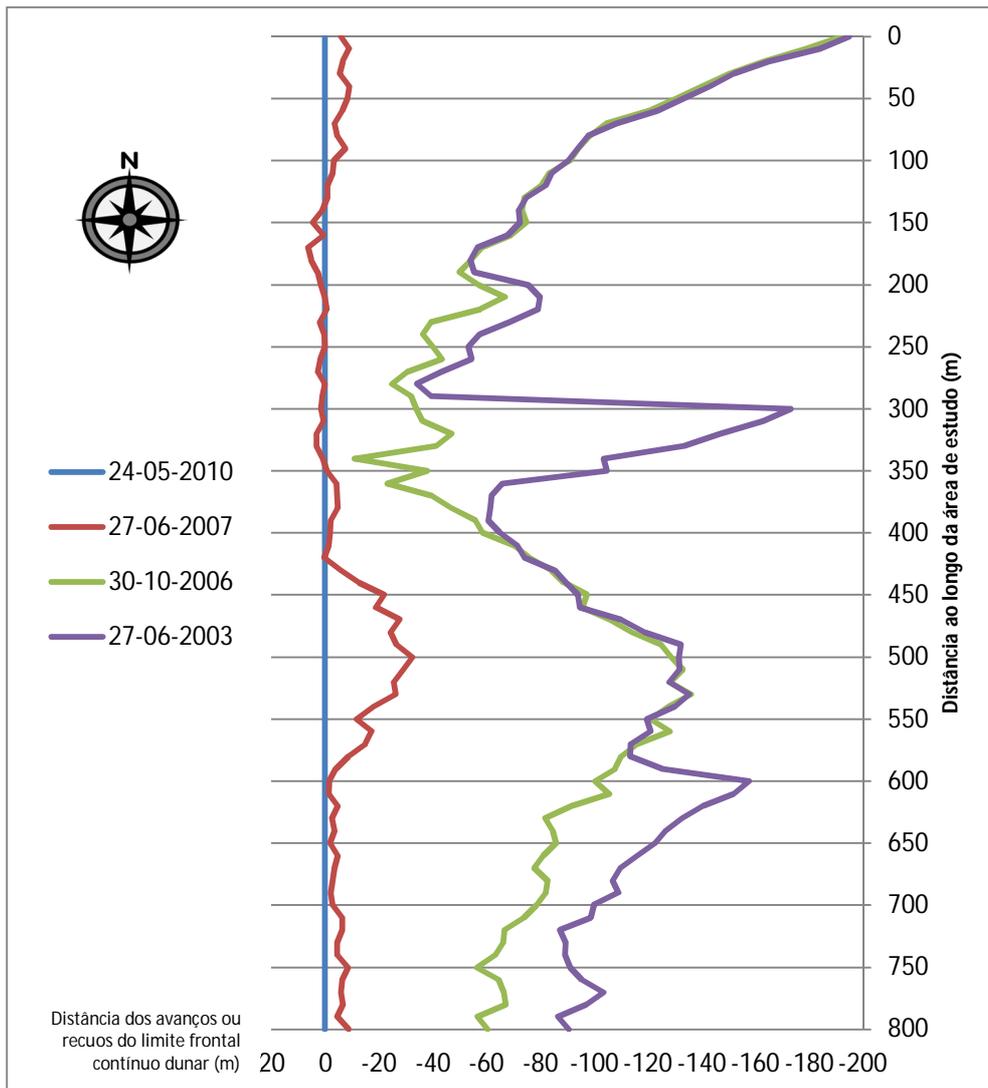
Figura 16. Representação gráfica da variação da posição do limite frontal dunar contínuo entre 2003 e 2010 em Tróia.

Como se pode observar no gráfico das leituras realizadas a Tróia, as principais alterações ocorreram entre 2003 e 2010, existindo zonas em que as alterações mais significativas decorreram entre 2006 e 2007 (Fig.16). Já entre 2007 e 2010, no geral a posição do limite frontal dunar manteve-se estável, observando-se algumas alterações pouco significativas do mesmo, e verificando-se apenas uma zona onde ocorreu um avanço mais apreciável do mesmo limite.

Nos primeiros 150 metros da área de estudo, que correspondem à extremidade Norte da restinga, observa-se um crescimento bastante acentuado do sistema dunar, chegando a atingir 195 metros entre 2003 e 2010. Acontece que o crescimento mais considerável nesta zona aconteceu

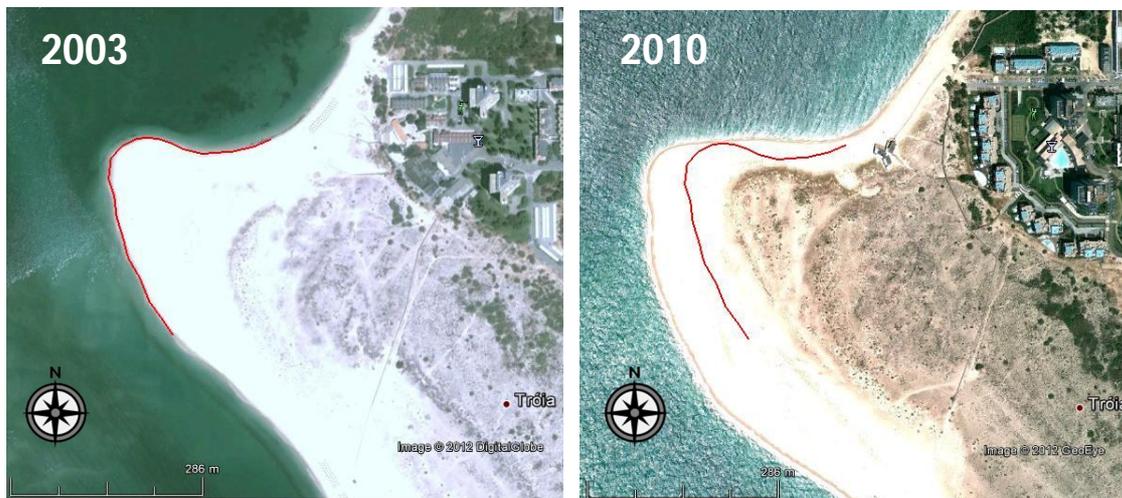
Figura 17. Crescimento do sector terminal da restinga de Tróia entre 27-06-2003 e 24-05-2010; a vermelho, contorno da restinga a 27-06-2003 (fonte: Google Earth).

num espaço de tempo relativamente curto, entre Outubro de 2006 e Junho de 2007, tendo atingido os 186 metros. É possível que durante este período de tempo, durante o Inverno, o mar não tenha inundado os pequenos aglomerados de vegetação e as dunas embrionárias que estavam em formação nesta zona e desta forma na Primavera seguinte tenha ocorrido um grande crescimento da vegetação dunar. É de referir que, através da observação das imagens do GE, se verifica que não foi apenas o sistema dunar que cresceu mas também a restinga propriamente dita, como se pode observar na figura 17.

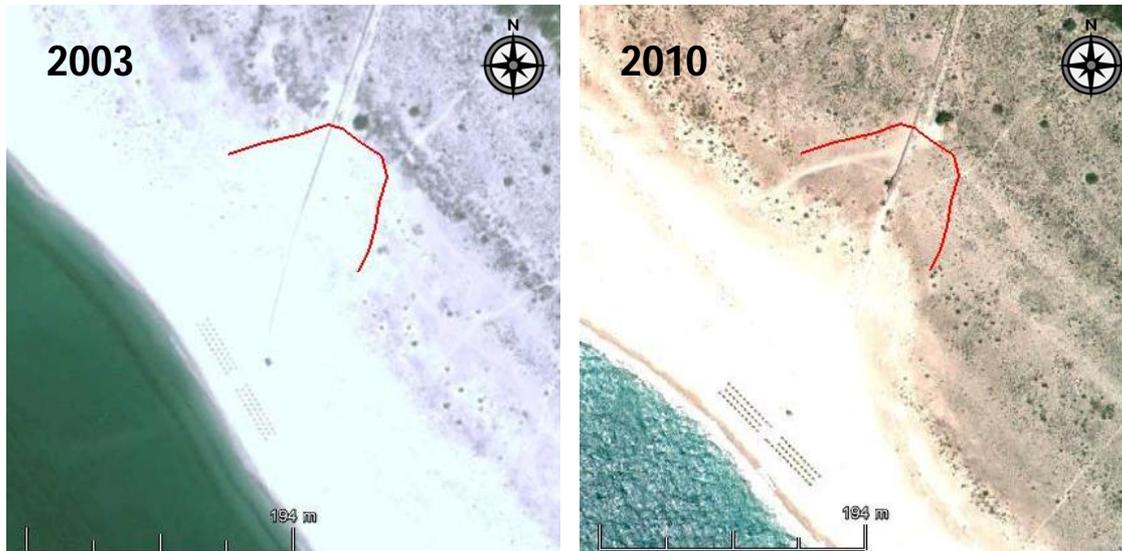
Figura 18. Recuperação da vegetação dunar num troço da área de estudo de Tróia entre 27-06-2003 e 24-05-2010; a vermelho contorno da estrutura em 27-06-2003 (fonte: Google Earth).

passadiço de madeira, construído para promover melhores acessos à praia, recuperar esta zona e evitar a degradação do sistema dunar. De 2003 até à posição actual ocorreu uma grande recuperação da vegetação dunar neste local, tendo ocorrido o fecho quase total da clareira, o que deu origem a uma frente dunar mais densa e mais estável (Fig. 18).

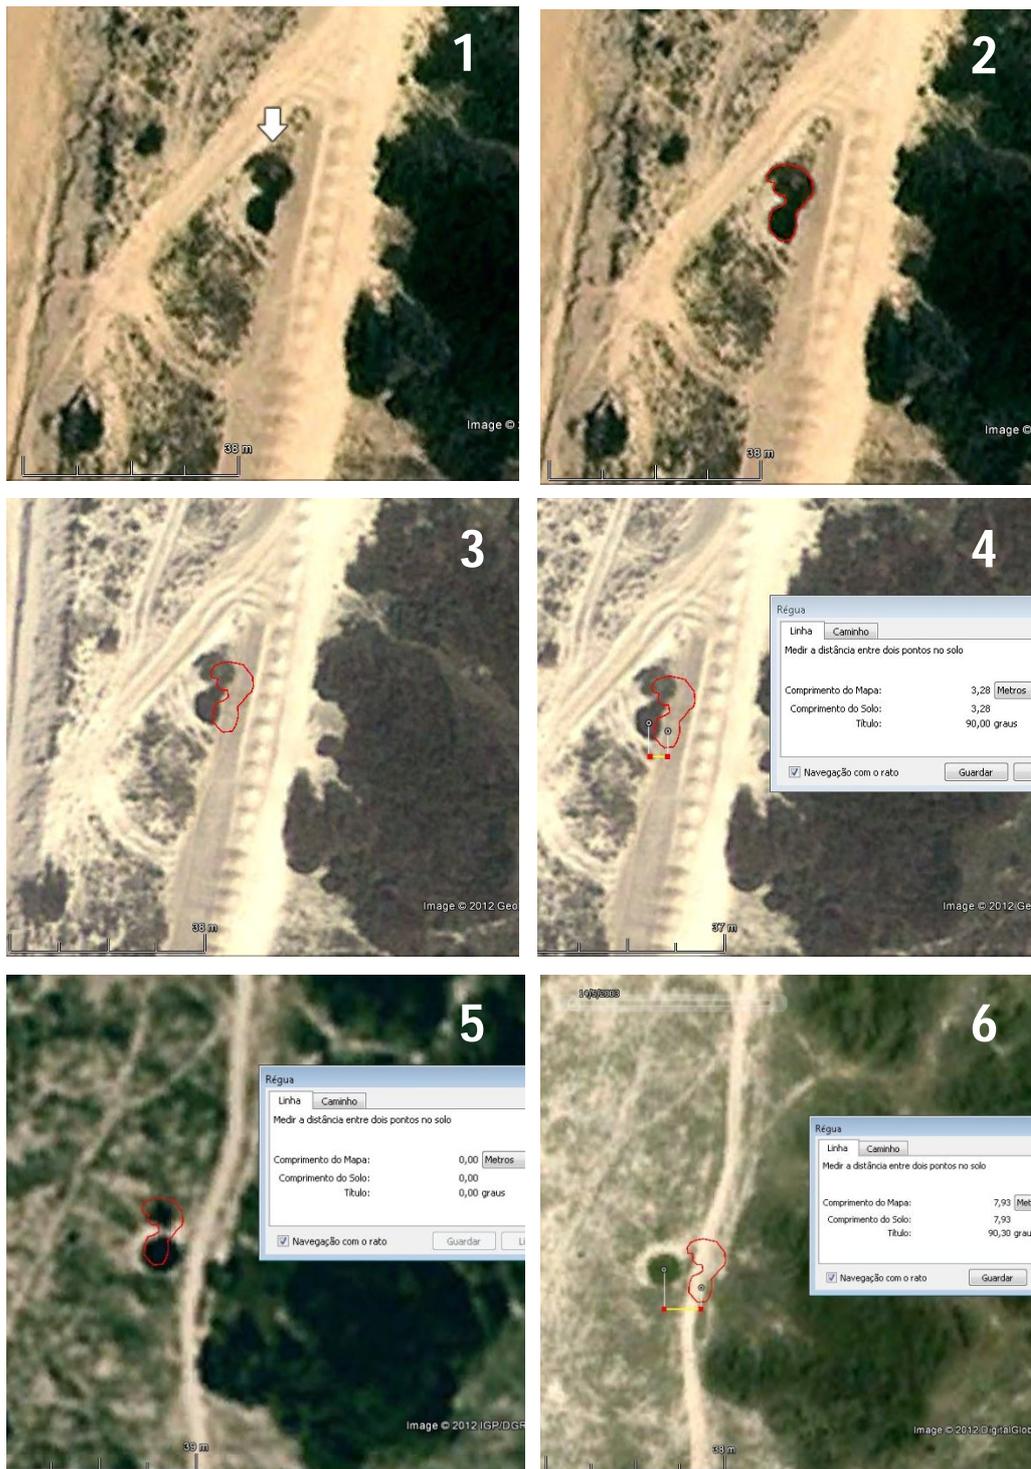
Figura 23. Determinação do Desvio em Mira: 1 - Escolha de uma estrutura visível em todas as datas – sistema dunar; 2 - Delimitação da estrutura na data mais recente; 3 - Na timeline do Google Earth alternância entre a imagem da data mais recente e cada uma das outras datas; 4 - Medição da distância horizontal entre o centro do polígono e o centro da estrutura visível entre 18-07-2010 e 22-03-2010; 5 - Medição da distância horizontal entre o centro do polígono e o centro da estrutura visível entre 18-07-2010 e 30-10-2006 (sem desvio considerável); 6 - Medição da distância horizontal entre o centro do polígono e o centro da estrutura visível entre 18-07-2010 e 14-05-2003 (fonte: *Google Earth*).

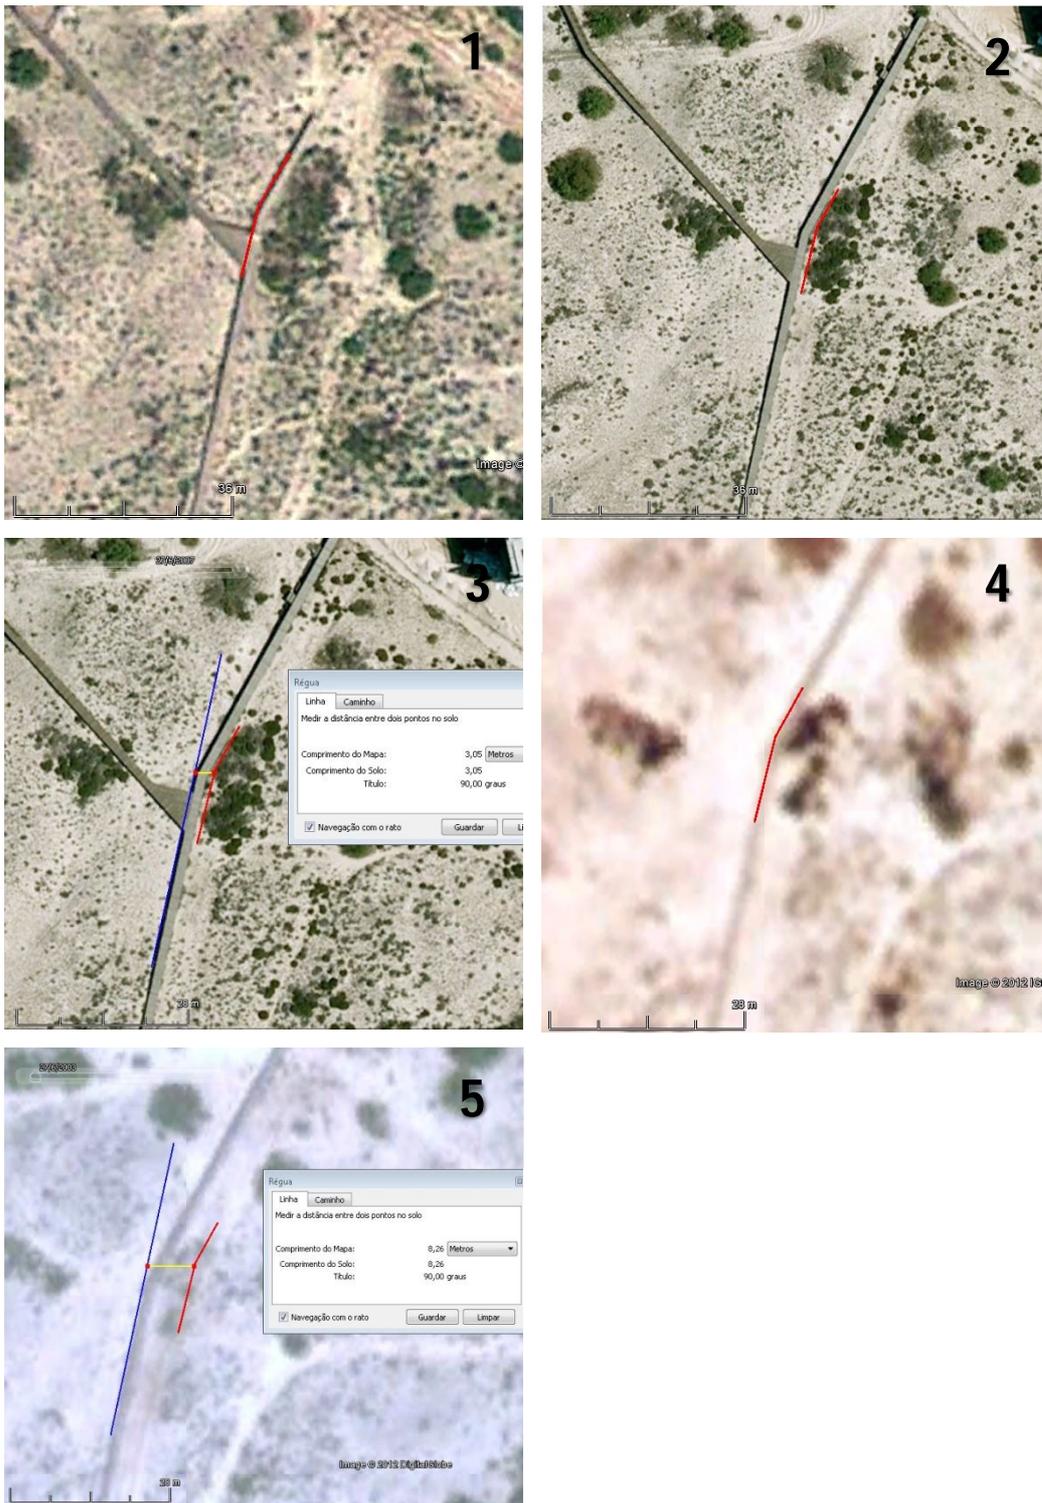
Figura 24. Determinação do Desvio em Tróia: 1 - Escolha e marcação de um ponto de uma estrutura fixa que estivesse presente em todas as datas - vértice num passadiço sobre as dunas; 2 - Alternância das imagens entre a data mais recente e cada uma das outras datas de forma a visualizar o desvio entre cada imagem; 3 - Medição da distância horizontal entre o vértice da estrutura e ele próprio entre 24-05-2010 e 27-06-2007; 4 - Medição da distância horizontal entre o vértice da estrutura e ele próprio entre 24-05-2010 e 30-10-2006 (sem desvio considerável); 5 - Medição da distância horizontal entre o vértice da estrutura e ele próprio entre 24-05-2010 e 27-06-2003 (fonte: *Google Earth*).
