Arquitectura das Cabanas do Estuário do Sado

Formas e Vivências dos Espaços Vernaculares

Volume II: Anexos

Fichas de registo dos Edifícios Vernaculares do Alentejo Litoral

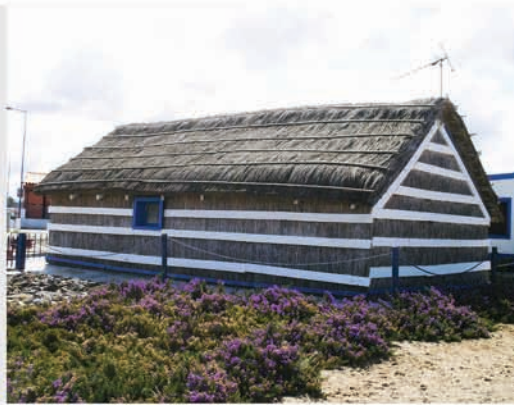
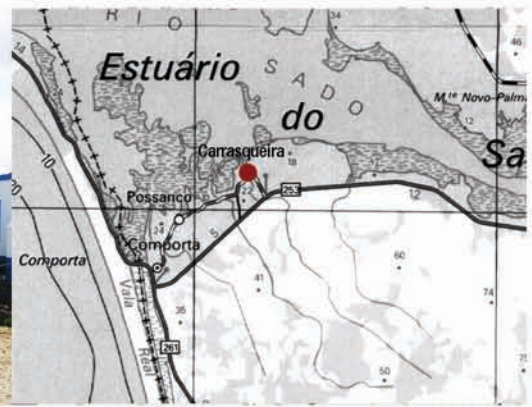
Ficha 1**Cabana na Carrasqueira****Habitação urbana**

Cabana de materiais vegetais em espaço urbano, isolada no lote. Estabelece-se sobre um patamar mais elevado, que nivela o terreno, pedras compondo os taludes, bem como vegetação rasteira. Volume único de planta paralelepípedica de pequena dimensão, pobre em ornamentação. Possui apenas uma entrada na empena (imagem A, no verso) e janelas pequenas nos alçados laterais. Entrada orientada a Oeste.

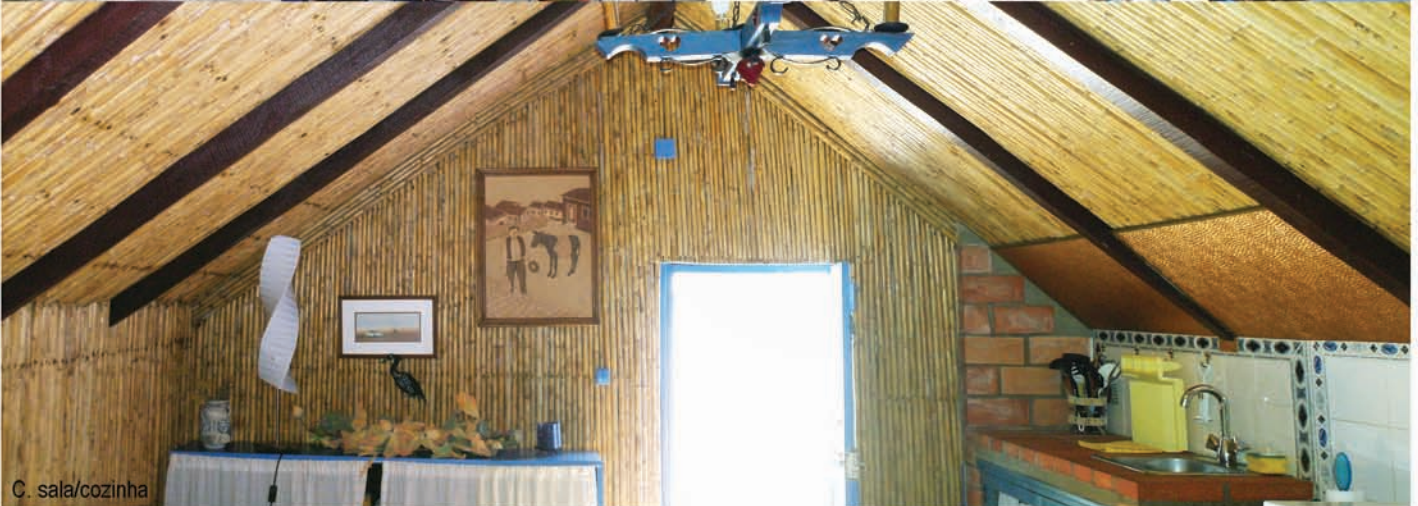
Fotografias

Elementos adulterados: o interior foi remodelado ao ser recuperada a cabana. O pavimento não é o original, assim como o mobiliário (imagem C, no verso). Foi também acrescentada uma bancada na cozinha com lava-loiças e uma pequena instalação sanitária no quarto.

Materiais da cobertura: cobertura com estrutura de madeira, coberta por bracejo, amarrado a canas que o seguram. São intercaladas camadas de cana e de vegetação. Forro interior em canas (imagem C, no verso).

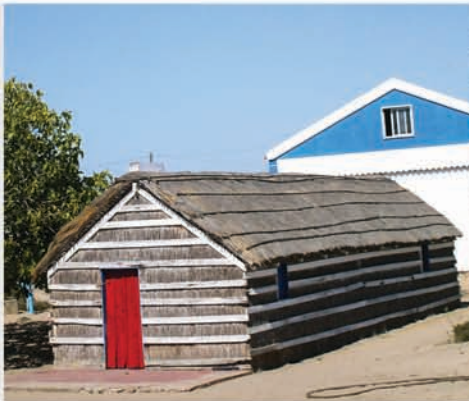
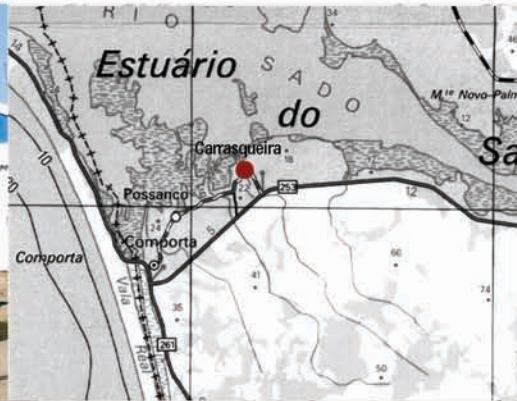
Ficha 2

Cabana de colmo em espaço urbano, num conjunto de duas no mesmo lote, afastadas entre si. Cabana de pequenas dimensões, pé-direito baixo. Volume alongado, com pouca largura, vãos de pequenas dimensões e porta na empena (imagem A, no verso). Pobre em ornamentação. Pequeno patamar em frente à entrada com o pavimento nivelado contínuo, do mesmo material do interior. Esta cabana serve de zona de estar, com armário de loiças e mesa de jantar. É aqui que se recebem os convidados, sendo no entanto as refeições preparadas noutra cabana. Sem chaminé. Fachada (empena com porta de entrada) orientada a Sudoeste.

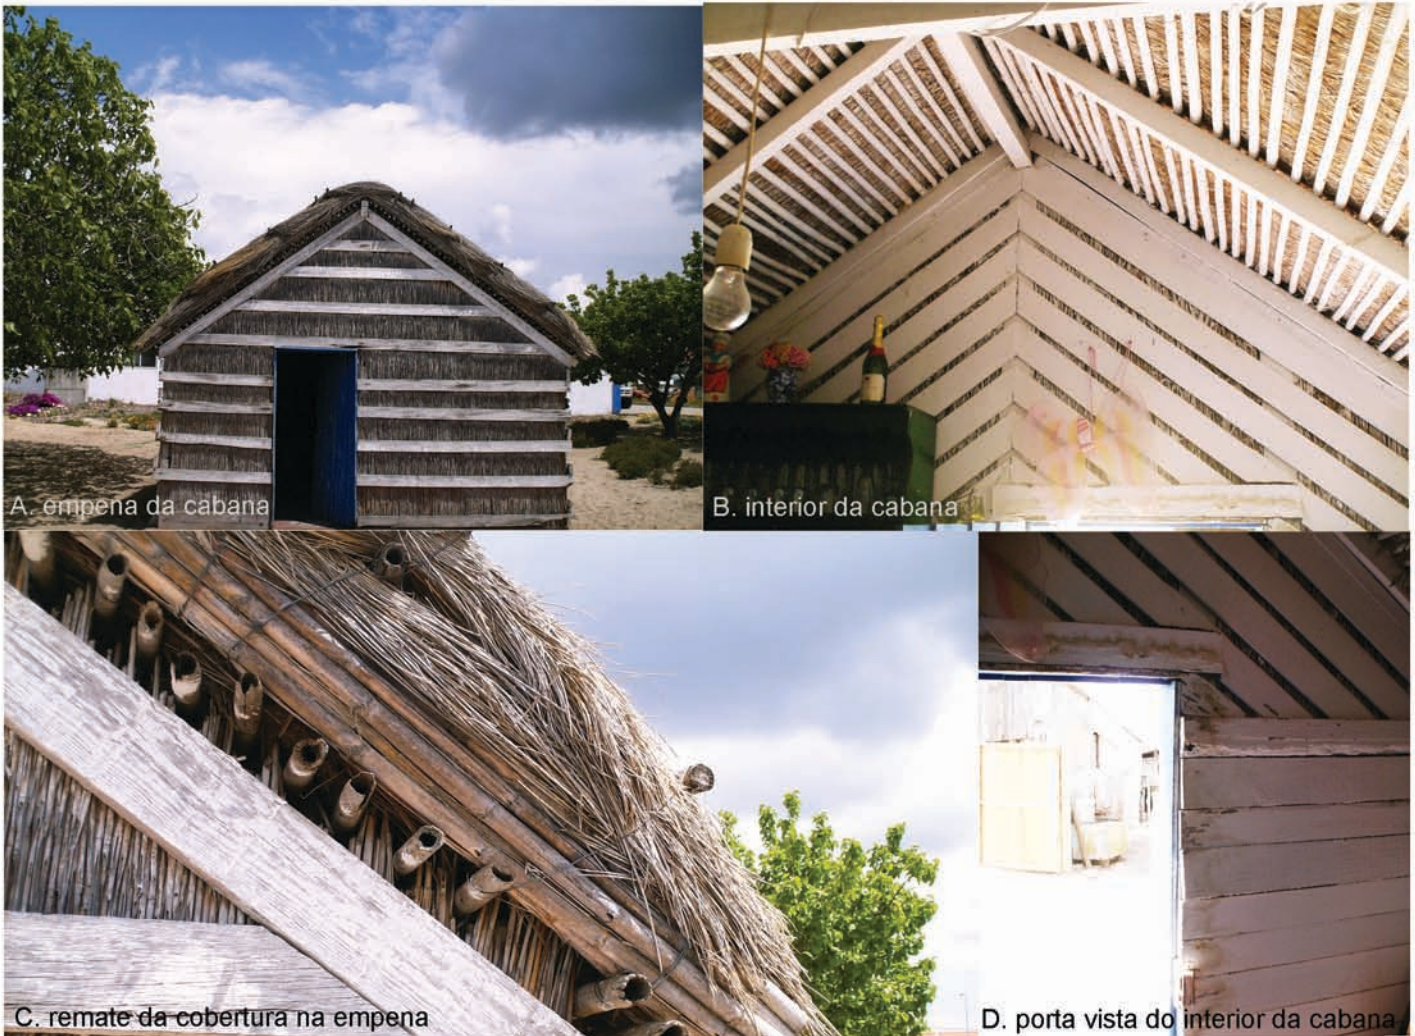
Fotografias

Materiais da cobertura: pilar central suportando a cobertura de madeira. A cobertura é revestida com bracejo, amarrado a canas que o seguram (imagem B, no verso). São intercaladas camadas de cana e de vegetação. Pelo interior são visíveis as vigas de madeira e as canas espaçadas cerca de 5 a 10 cm que seguram o bracejo. Ao centro da habitação existe um pilar de madeira para suporte da cobertura.

Método construtivo: estrutura de madeira (estacas) enterrada no solo cerca de 50 cm. Esta forma uma gaiola que é depois preenchida nas paredes com canas e com o colmo. Para prender o colmo são usadas tábuas de madeira caídas, horizontais, pregadas à estrutura, tanto pelo interior como pelo exterior, sendo depois caídas. Na cobertura o interior é em bracejo e canas que o seguram, espaçadas cerca de 5 a 10 cm por cima da asna simples de madeira. Para que a cobertura fique devidamente impermeabilizada são colocadas diversas camadas de bracejo, amarrada à estrutura. São assim dispostas camadas de bracejo e de canas (para fazer a amarração da vegetação), a todo o comprimento do telhado. Na empena é depois colocada uma camada de fecho para evitar a entrada de animais e de água (imagem D, no verso).

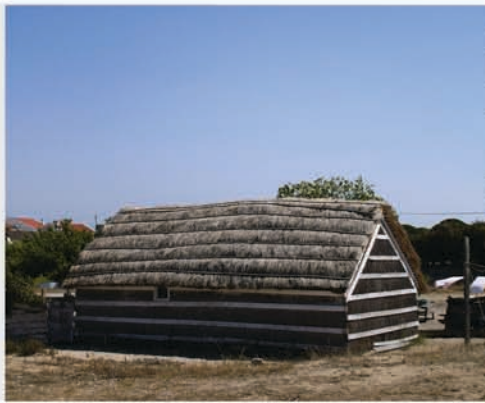
Ficha 3

Cabana de colmo em espaço urbano, num conjunto de duas no mesmo lote, afastadas entre si. Volume de pequenas dimensões, alongado, pé-direito baixo (ver imagens no verso). Vãos de pequenas dimensões, um de cada alçado lateral e porta na empena. Pequeno patamar em frente à entrada nivelado com o pavimento interior. Entrada orientada a Este.

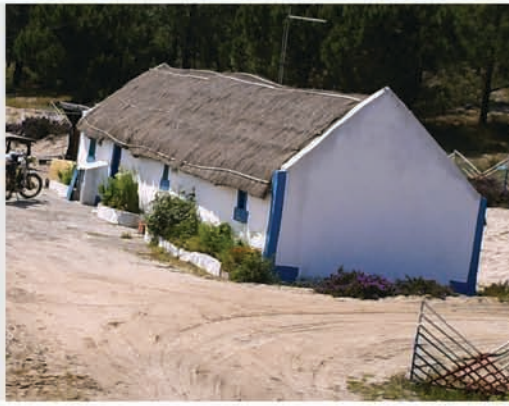
Ficha 4**Casa de tabique na Carrasqueira****Habitação rural**

Casa de tabique com cobertura de colmo isolada, perto da Carrasqueira. Volume único de planta paralelepípedica alongada, de pequena dimensão, pobre em ornamentação. Porta de entrada no alçado lateral. caiada de branco com barras e vãos azuis. Empenas cegas, sem chaminé.

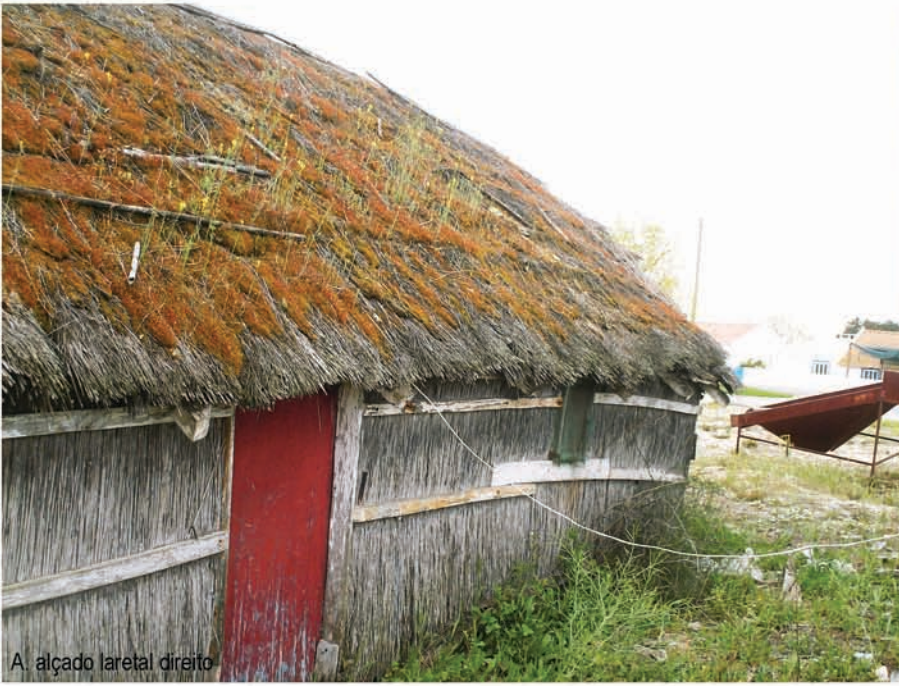
A. alçado lateral direito

Método construtivo: estrutura de madeira (estacas) enterrada no solo cerca de 50 cm. Esta forma uma gaiola que é depois preenchida nas paredes com canas e com o colmo. Para prender o colmo são usadas tábuas de madeira caiadas, horizontais, pregadas á estrutura, pelo exterior, sendo depois caiadas. Pelo interior é utilizada uma argamassa à base de terra e de ervas secas, á semelhança de uma parede de tabique, que é depois rebocada e caiada de branco. Na cobertura o interior é em bracejo e canas que o seguram, espaçadas cerca de 5 a 10 cm por cima da asna simples de madeira. Para que a cobertura fique devidamente impermeabilizada são colocadas diversas camadas de bracejo , amarrada à estrutura. São assim dispostas camadas de bracejo e de canas (para fazer a amarração da vegetação), a todo o comprimento do telhado.

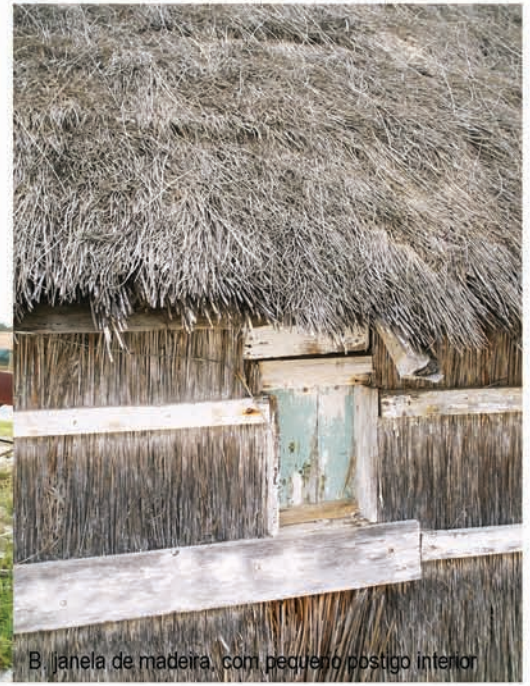
B. janela de madeira, com pequeno postigo interior

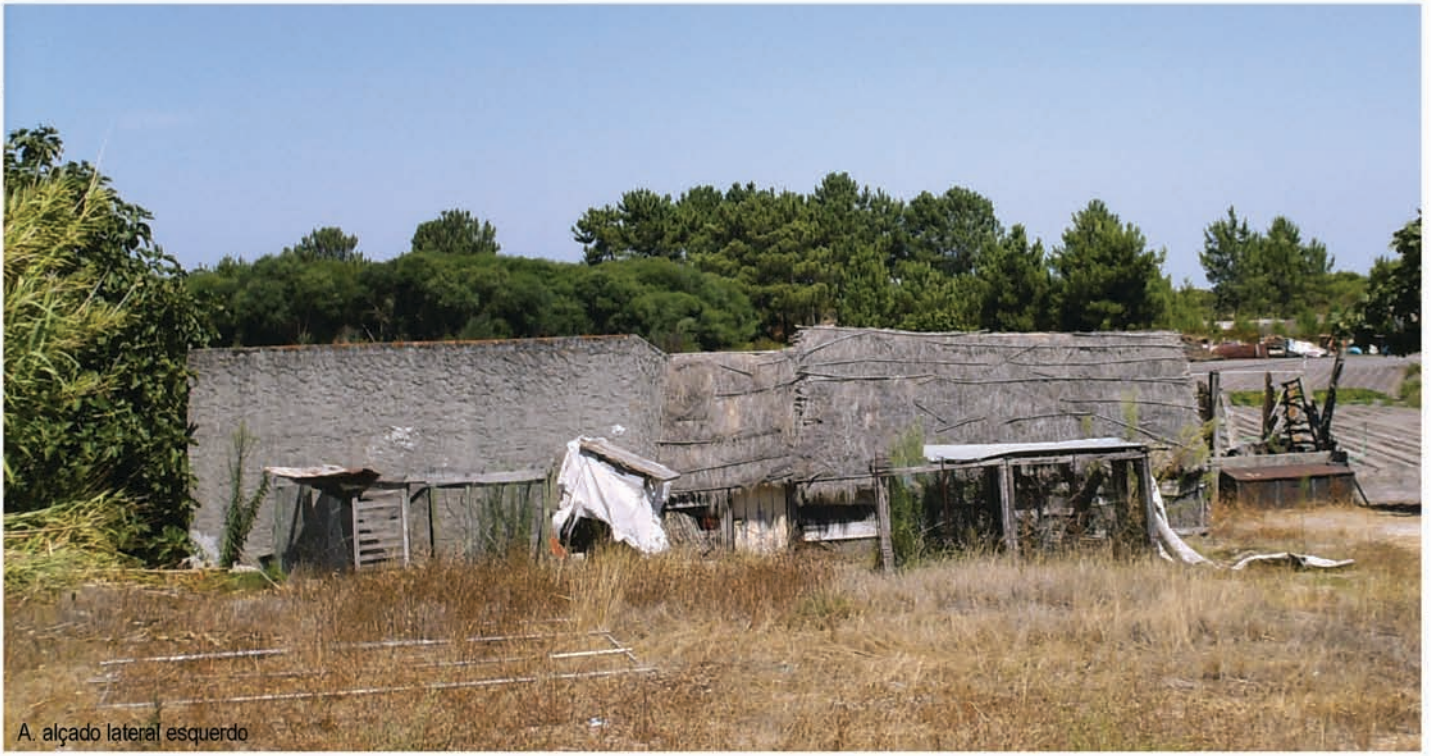
A. alçado lateral esquerdo

Método construtivo: estrutura de madeira (estacas) enterrada no solo cerca de 50 cm. Esta forma uma gaiola que é depois preenchida nas paredes com o colmo. Para prender o colmo são usadas tábuas de madeira caiadas, horizontais, no exterior, pregadas à estrutura. A cobertura é composta por uma asna simples de madeira, sendo depois colocadas diversas camadas de uma erva fina, o bracejo, amarrada à estrutura. São assim dispostas camadas de bracejo e de canas (para fazer a amarração da vegetação), a todo o comprimento do telhado.

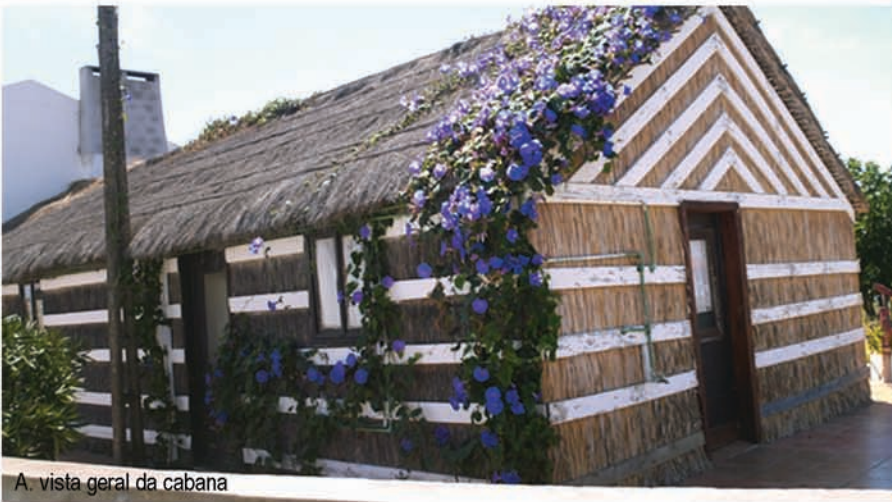
Método construtivo: estrutura de madeira (estacas) enterrada no solo cerca de 50 cm. Esta forma uma gaiola que é depois preenchida nas paredes com canas e com o colmo. Para prender o colmo são usadas tábuas de madeira caiadas, horizontais, pregadas à estrutura. A cobertura é uma asna simples de madeira, sobre a qual são colocadas diversas camadas de uma erva mais fina, o bracejo, amarrada à estrutura. São assim dispostas camadas de bracejo e de canas (para fazer a amarração da vegetação), a todo o comprimento da cobertura.

A. vista geral da cabana

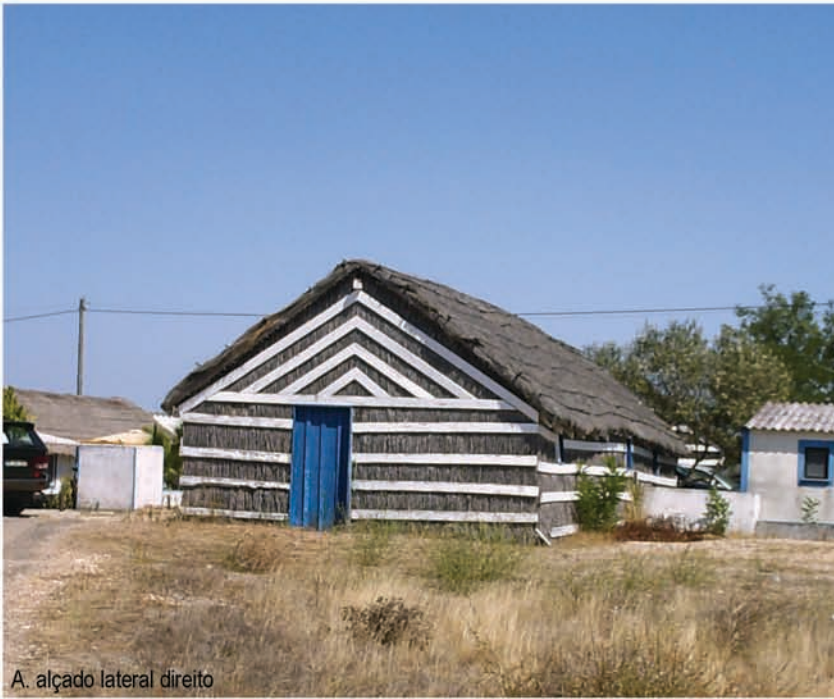
A. alçado lateral direito

Método construtivo: estrutura de madeira (estacas) enterrada no solo cerca de 50 cm. Esta forma uma gaiola que é depois preenchida nas paredes com o colmo. Para prender o colmo exteriormente são usadas tábuas de madeira caiadas, horizontais, pregadas à estrutura. A cobertura é uma asna simples de madeira, sendo depois colocadas diversas camadas de uma erva mais fina, o bracejo, amarrada à estrutura. São assim dispostas camadas de bracejo e de canas (para fazer a amarração da vegetação), a todo o comprimento do telhado.

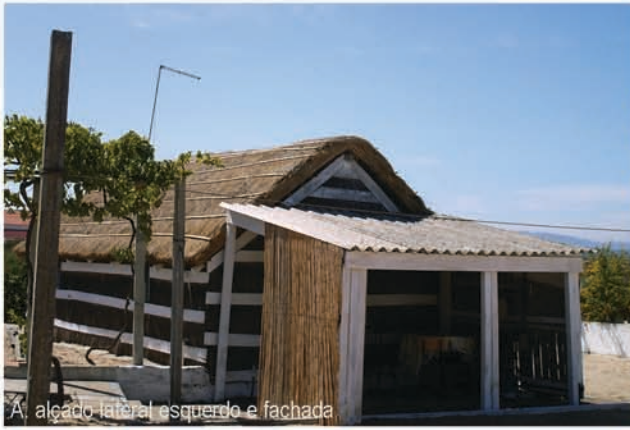
A. alçado lateral esquerdo e fachada

Método construtivo: estrutura de madeira (estacas) enterrada no solo cerca de 50 cm. Esta forma uma gaiola que é depois preenchida, nas paredes, com canas e com o colmo. Para prender o colmo são usadas tábuas de madeira caiadas, horizontais, pregadas à estrutura. A cobertura é uma asna simples de madeira, sendo depois colocadas diversas camadas de colmo (mais especificamente o bracejo) amarrado à estrutura. São assim dispostas camadas de vegetação e de canas (para fazer a amarração da vegetação) a todo o comprimento da cobertura.

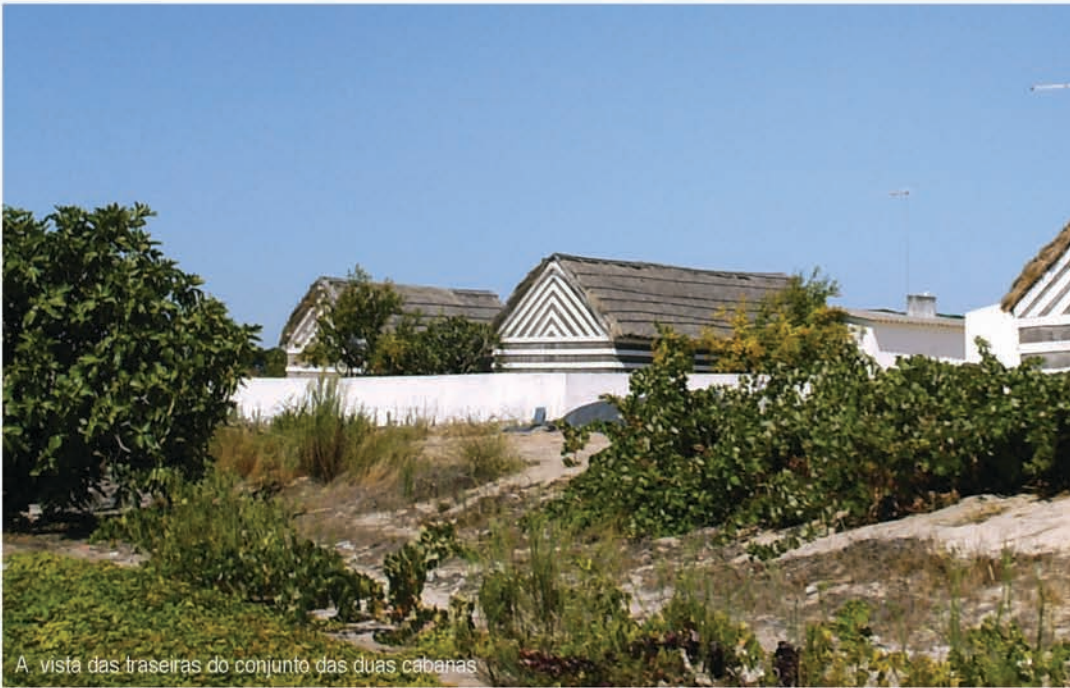
Método construtivo: estrutura de madeira (estacas) enterrada no solo cerca de 50 cm. Esta forma uma gaiola que é depois preenchida nas paredes com canas e com o colmo. Para prender o colmo são usadas tábuas de madeira caiadas, horizontais, pregadas à estrutura. A cobertura é constituída por uma asna simples de madeira, sendo depois colocadas diversas camadas de uma erva mais fina, o bracejo, amarrada à estrutura. São assim dispostas camadas de bracejo e de canas (para fazer a amarração da vegetação) a todo o comprimento do telhado.

A. vista das traseiras do conjunto das duas cabanas

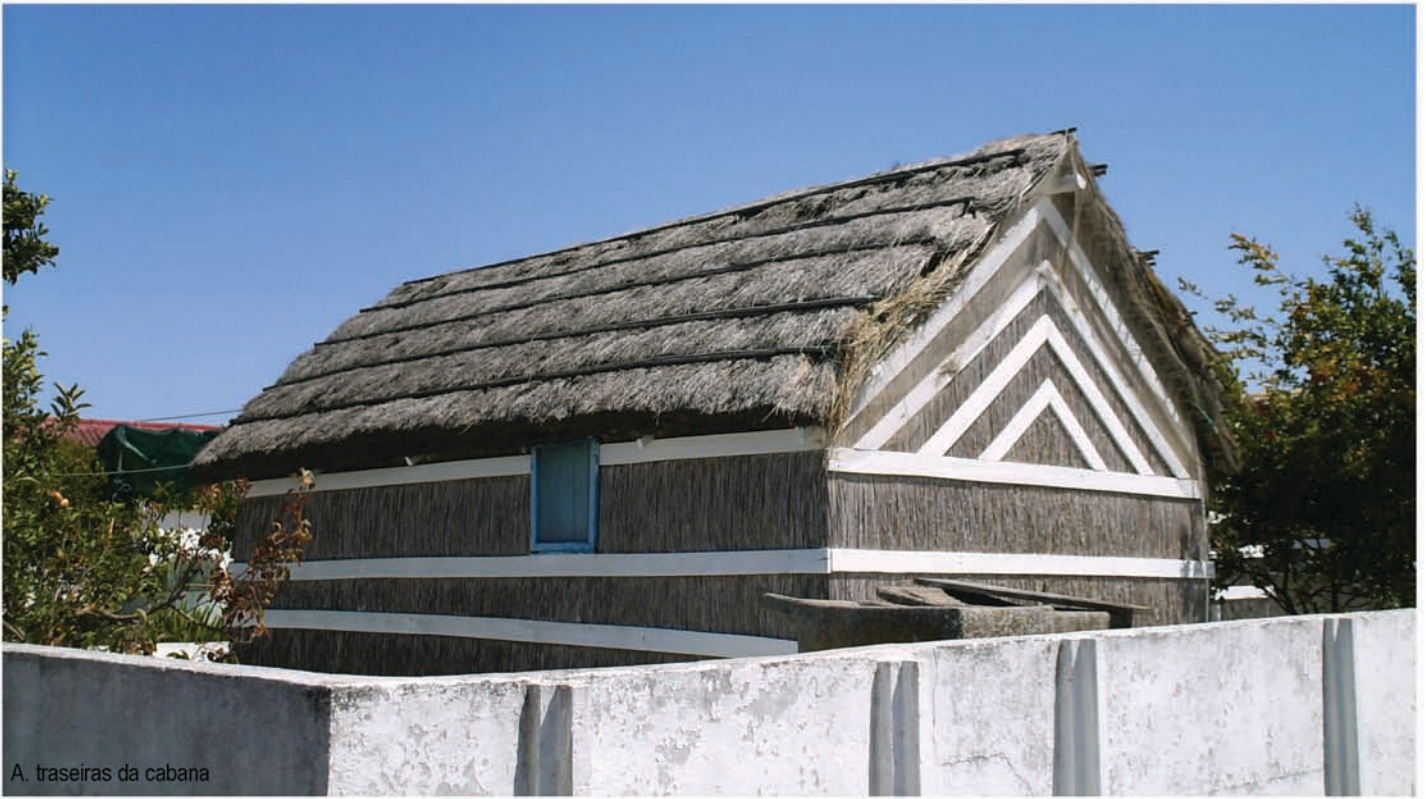
A. traseiras da cabana

Método construtivo: estrutura de madeira (estacas) enterrada no solo cerca de 50 cm. Esta forma uma gaiola que é depois preenchida nas paredes com canas e com o colmo. Para prender o colmo são usadas tábuas de madeira caiadas, horizontais, pregadas á estrutura. Neste caso o interior é de canas. A cobertura é constituída por uma estrutura de madeira revestida de diversas camadas de uma erva fina, o bracejo, amarrada à estrutura. São assim dispostas camadas de bracejo e de canas (para fazer a amarração da vegetação) a todo o comprimento do telhado.

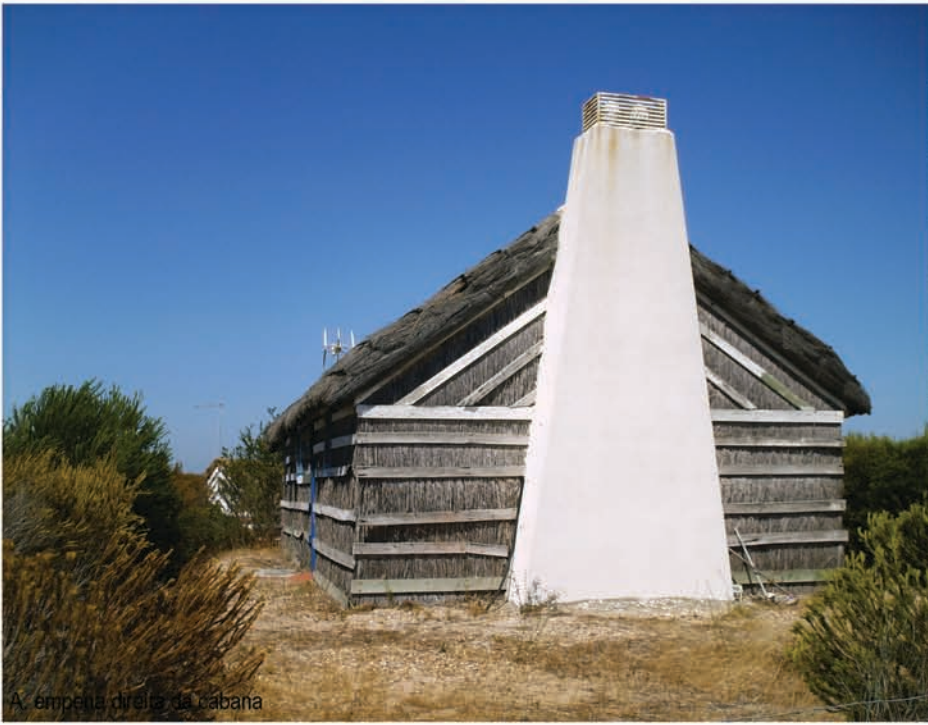
A. empenta direita da cabana

Método construtivo: estrutura de madeira (estacas) enterrada no solo cerca de 50 cm. Esta forma uma gaiola que é depois preenchida nas paredes com canas e com o colmo. Para prender o colmo são usadas tábuas de madeira caiadas, horizontais, pregadas á estrutura. Neste caso o interior é de canas. A cobertura é constituída por uma estrutura de madeira revestida de diversas camadas de uma erva fina, o bracejo, amarrada à estrutura. São assim dispostas camadas de bracejo e de canas (para fazer a amarração da vegetação) a todo o comprimento do telhado.

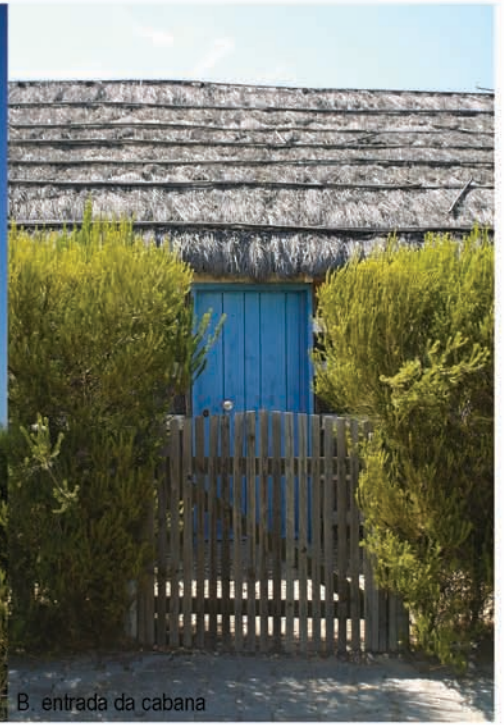
B. entrada da cabana

Materiais dos vãos: vãos com faces em madeira fazendo o remate da parede de colmo. Janelas rede mosquiteira exterior, caixilho de madeira e vidro. Porta de madeira sem postigo, ambos pintados de azul. As janelas são constituídas por portadas de madeira e por uma rede mosquiteira.

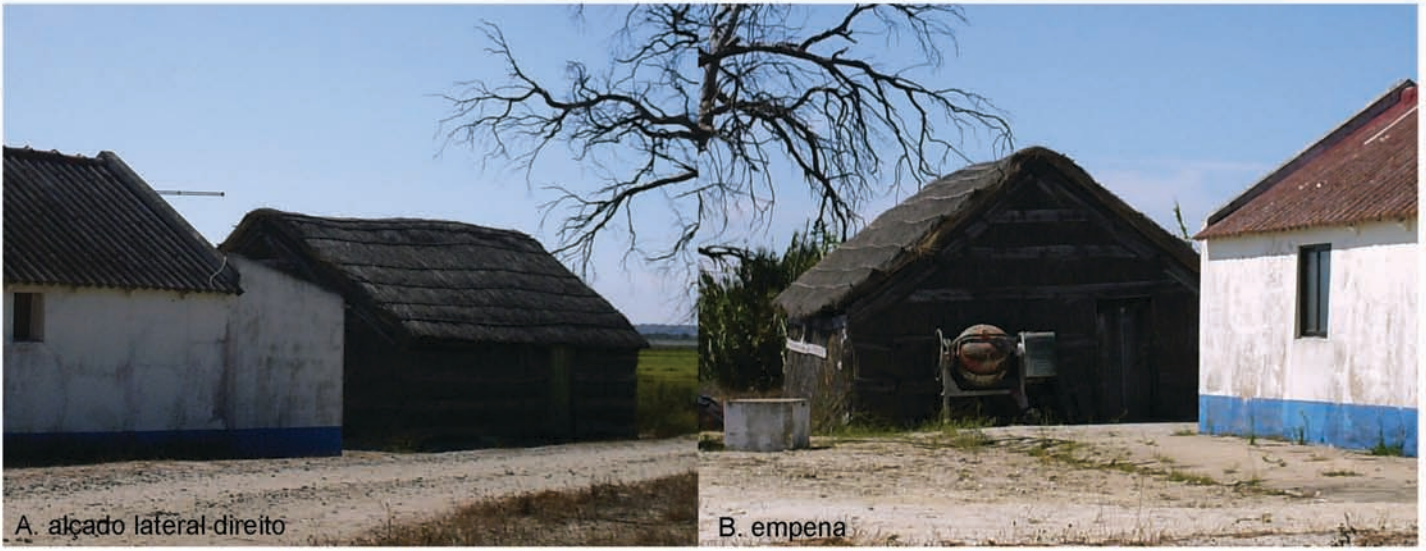
A. alçado lateral-direito

Cabana de colmo de anexo a uma habitação de alvenaria de tijolo, em espaço urbano. Utilizada como arrumo. Volume de pequenas dimensões e pé direito baixo (imagens A e B, no verso). Com duas entradas, uma na empena voltada para a construção de alvenaria, e outra no alçado lateral, e três pequenas janelas nos alçados laterais (imagens A e B, no verso).

Materiais dos vãos: molduras de madeira suportam as portas e as portadas das janelas, também de madeira, com a caiação bastante deteriorada.

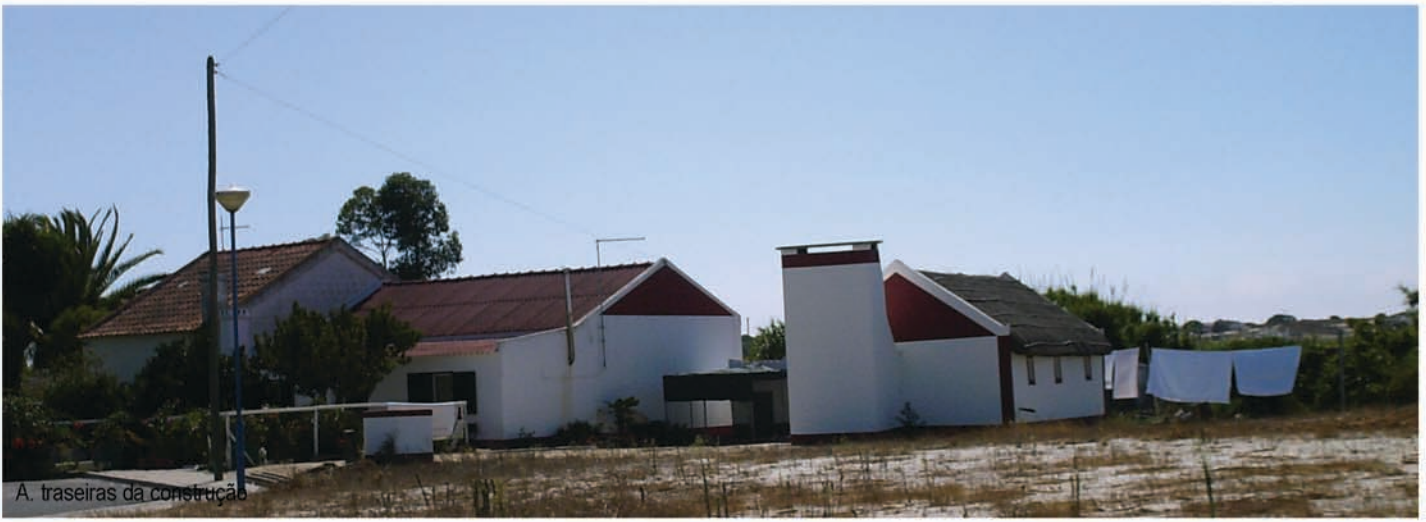
A. traseiras da construção

Casa de tabique, de volume único, com pequenas dimensões. Paredes rebocadas e pintadas, com uma grande chaminé saliente da empena. Entrada no alçado, orientada a Sudoeste. Com pequenas janelas em ambos os alçados. A presença da chaminé denuncia a existência de uma lareira que, normalmente, torna o espaço em zona de cozinhar e de estar (imagens A e B, no verso).

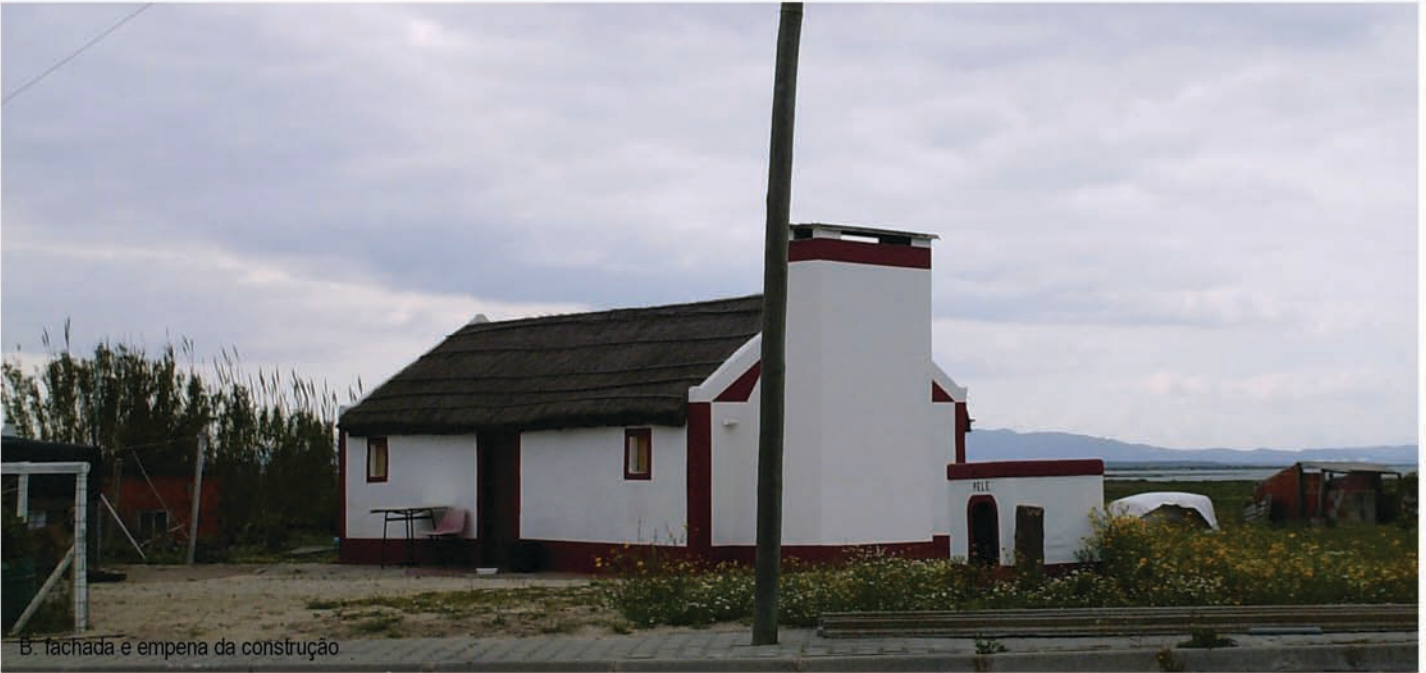
B. fachada e empena da construção

Materiais das paredes: paredes com estrutura de madeira, preenchida por camarinheiras (erva da região) e pasta de terra. Estas são depois rebocadas, com uma pasta à base de terra, e caiadas.

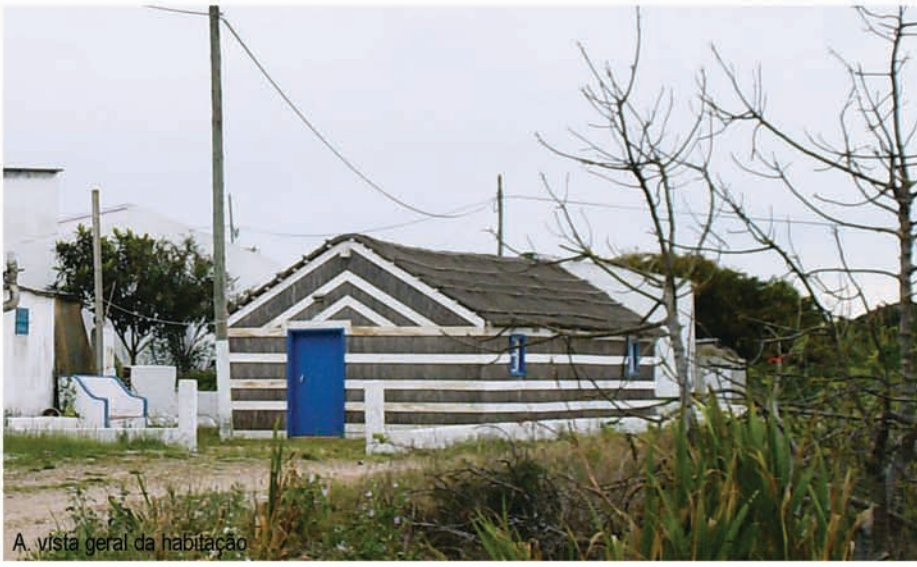
A. vista geral da habitação

Cabana de colmo isolada, em espaço urbano. Volume único, alongado, de pequenas dimensões (imagem A, no verso). Portas em ambas as empenas, orientadas a Sul e Norte. Sem lote definido.

Materiais das paredes: paredes exteriores com estrutura de madeira, revestida a colmo que é depois sustentado por tábuas de madeira caiadas .

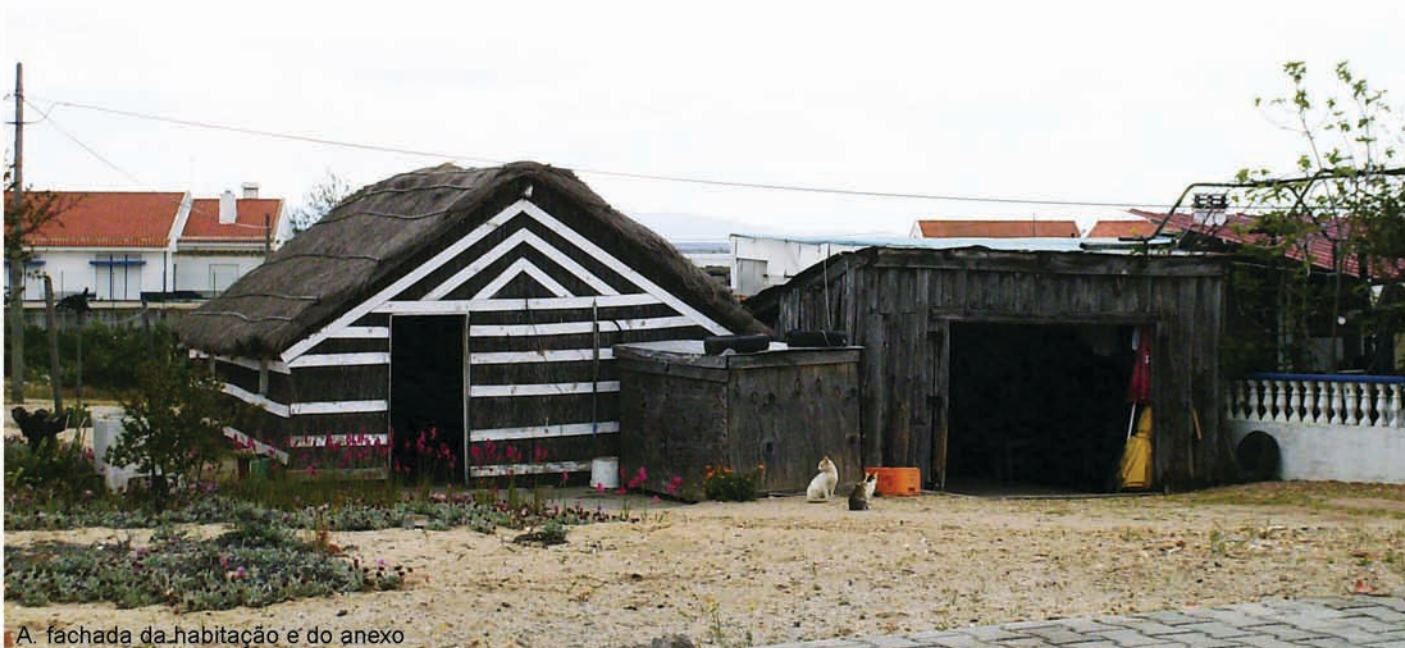
A. fachada da habitação e do anexo

Cabana em espaço urbano, com anexo, de apoio. Volume principal, de pequenas dimensões. Ao lado surge um anexo em madeira, sem janelas, que serve de cozinha. Junto à fachada da cabana existe ainda um volume semelhante a uma arca de madeira, que serve para guardar diversos utensílios (imagens A e B, no verso). Entradas da cabana e do anexo orientadas a Este.

Materiais das paredes: paredes exteriores com estrutura de madeira, revestida a colmo que é depois sustentado por tábuas de madeira caiadas. Anexo revestido inteiramente por tábuas de madeira, dispostas verticalmente, sem pintura.

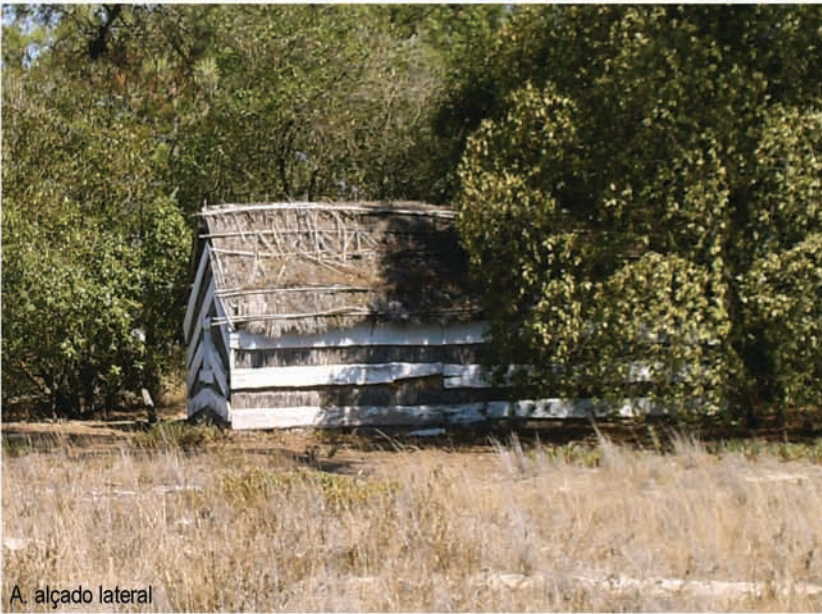
A. alçado lateral

Método construtivo: estrutura de madeira (estacas) que é enterrada no solo cerca de 50 cm. Esta forma uma gaiola que é depois preenchida nas paredes com canas e com o colmo. Para prender o colmo são usadas tábuas de madeira caiadas, horizontais, pregadas à estrutura. Neste caso o interior é de canas. A cobertura é constituída por uma estrutura simples de madeira, sendo depois colocadas diversas camadas de uma erva mais fina, o bracejo, amarrada à estrutura. São assim dispostas camadas de bracejo e de canas (para fazer a amarração da vegetação) a todo o comprimento da cobertura.

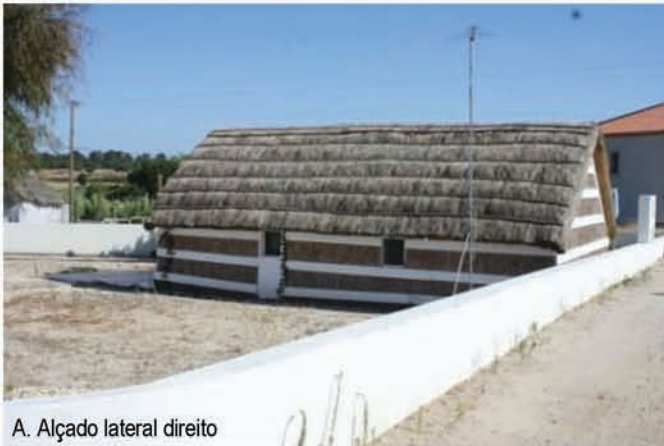
A. Alçado lateral direito

Cabana de colmo em espaço urbano, isolada no lote, rodeada de muros de tijolo. Volume único de planta paralelepípedica de pequena dimensão (imagem A, no verso). Entrada na Empena, pequenas janelas nos alçados laterais. Interior renovado, revestido a materiais cerâmicos, equipada com água, esgotos e electricidade.

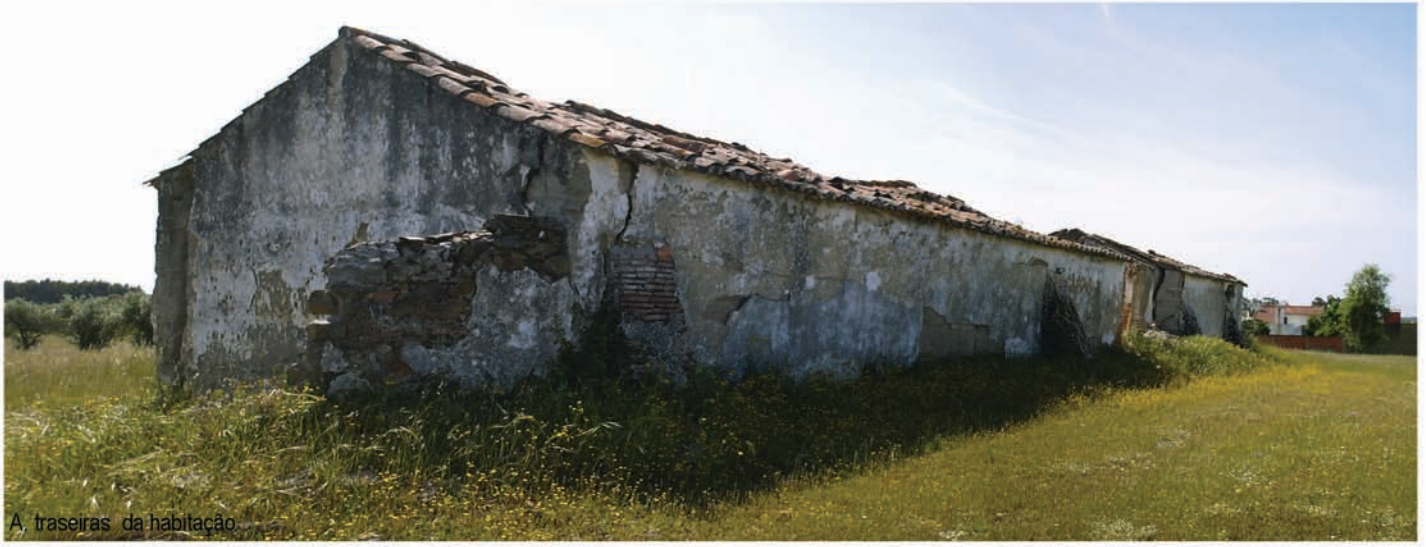
A. traseiras da habitação

Elementos: contrafortes no alçado tardoz e na fachada, rebocados e caiados (imagem D, no verso). Junto à habitação existe um elemento bastante degradado que aparenta ser um forno, adossado à empena esquerda. São visíveis ainda a base e alguns dos tijolos que constituíam a cúpula do forno.

Elementos adulterados: quando a taipa se começou a degradar foram acrescentadas fiadas de tijolo de burro para tentar dar resistência às paredes. Alguns cunhais foram também reforçados em tijolo de burro.

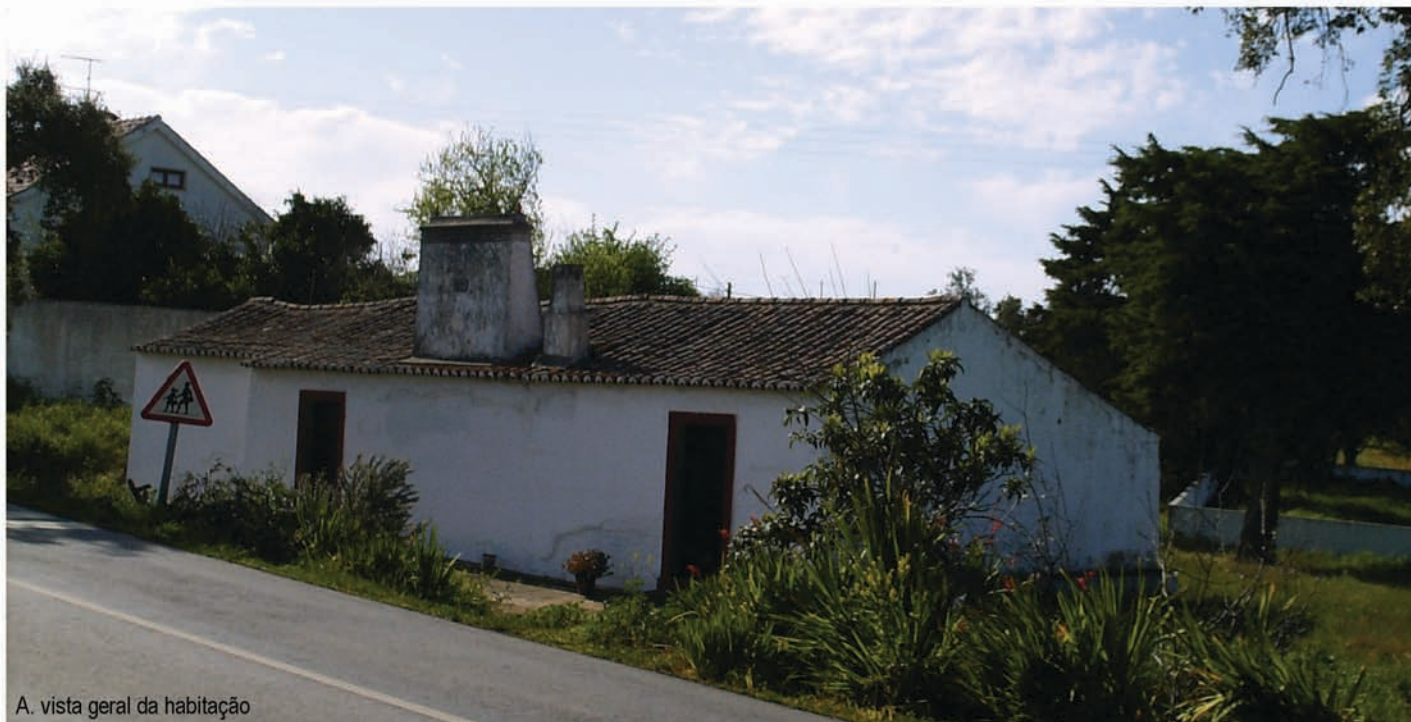
A. vista geral da habitação

Materiais dos vãos: lintel em madeira, fazendo o suporte das aberturas. Portas em madeira, sem portadas, pintadas de castanho.

Método construtivo: paredes de taipa autoportantes rebocadas e caiadas, delimitam o perímetro da construção. A cobertura em estrutura de madeira descarrega nas paredes exteriores, e é revestida por telhas cerâmicas.

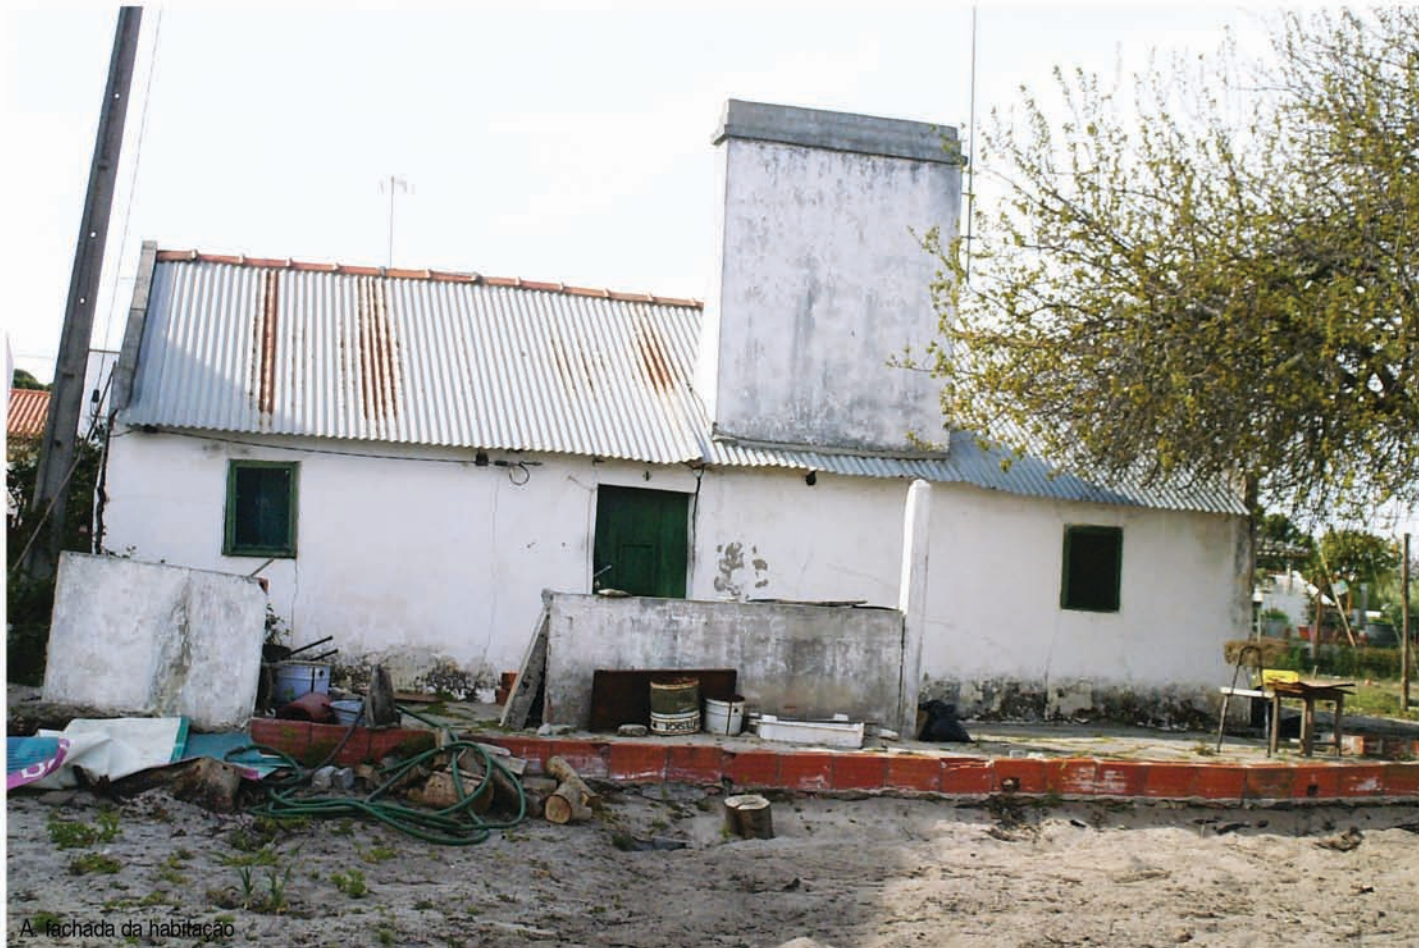
A. fachada da habitação

Método construtivo: estrutura de madeira (prumos verticais e horizontais de travamento) forma uma gaiola, que é enterrada no solo cerca de 50 cm. A estrutura é depois preenchida, nas paredes, com vegetação e uma pasta de terra e cal. A estrutura da cobertura também em madeira, descarrega sobre os prumos verticais da estrutura das paredes, e suporta o revestimento.

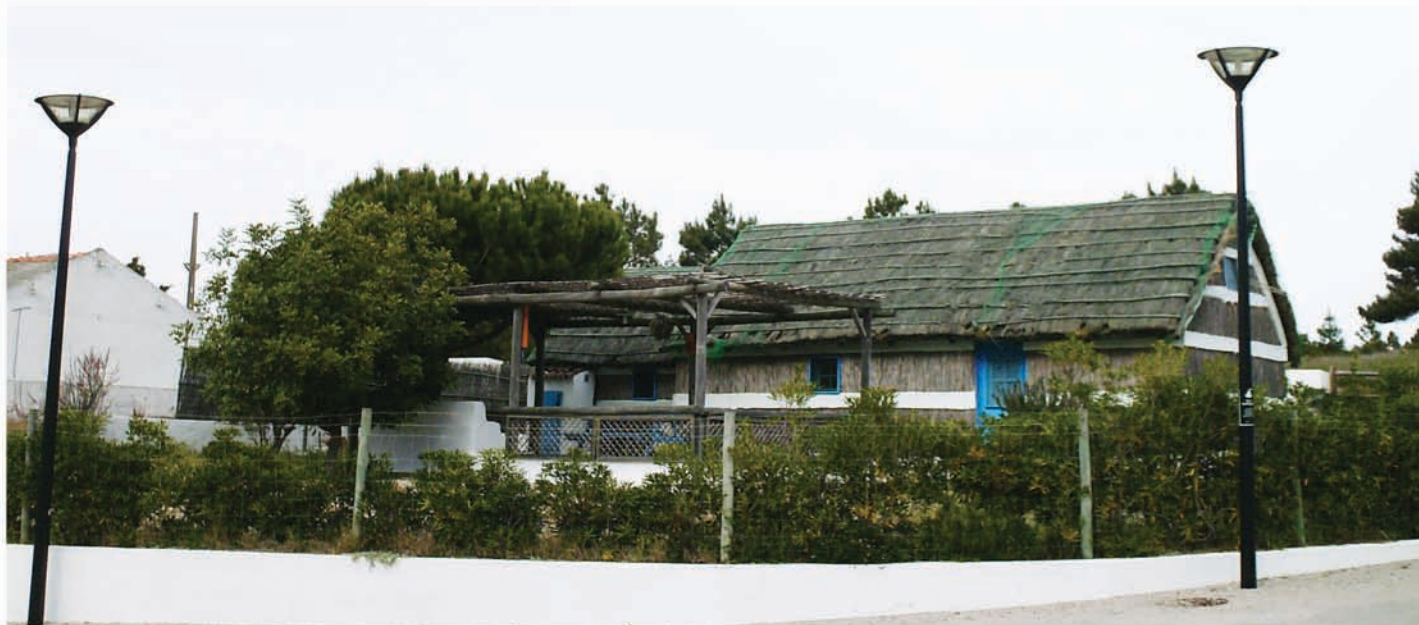
A. fachada da cabana

Elementos: em frente à fachada existe uma pequena pérgola, composta por prumos verticais de madeira e revestida superiormente por caniço (imagem A, no verso).

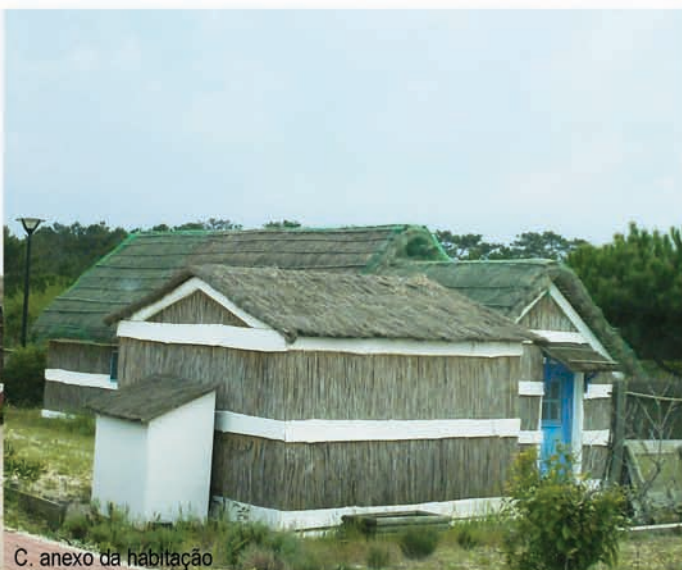
C. anexo da habitação

Habitação de colmo com três volumes, no Carvalhoal, em zona residencial. O volume principal é a habitação, o segundo volume, de menores dimensões, é um anexo que se encontra encostado paralelamente. Estes dois volumes são acedidos através de um patamar que nivela a entrada para as construções. A habitação é de pequenas dimensões, com pequenas janelas no alçado principal, no tardo e na empena direita, e tem a entrada orientada a Oeste (imagens A e B, no verso). O anexo possui uma entrada na empena esquerda, orientada a Norte. Em frente à fachada das construções existe uma pérgola de sombreamento. O terceiro volume é outro anexo, situado na parte de trás do lote, afastado das outras duas construções (imagem C, no verso). Este tem apenas uma porta de entrada, orientada a Oeste.
