Arquitectura das Cabanas do Estuário do Sado

Formas e Vivências dos Espaços Vernaculares

Volume II: Anexos

Fichas de registo dos Edifícios Vernaculares do Alentejo Litoral

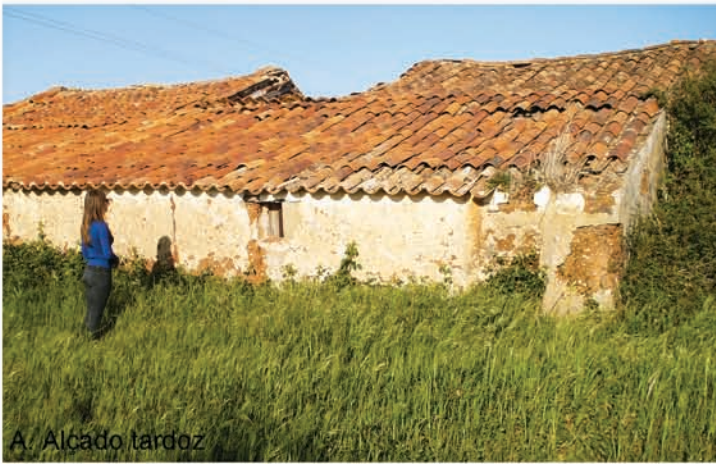
A. Alçado tardoiz

Monte isolado em ambiente rural, perto de uma estrada regional pouco movimentada. Acesso feito por um caminho de terra. Volume único, com forno anexado à empena esquerda. Volume pouco profundo alongado, com pé-direito baixo (imagens A, no verso da ficha). Existência de um poial anexado à fachada que serve também de banco. No alçado tardoz sobressai um corpo que se acede apenas pelo interior. Fachada orientada a Este.

Vegetação: Vegetação rasteira junto à habitação e sobreiros ainda pequenos nos terrenos próximos. Devido ao estado de degradação o alçado tardoz, este foi ocupado por silvas.

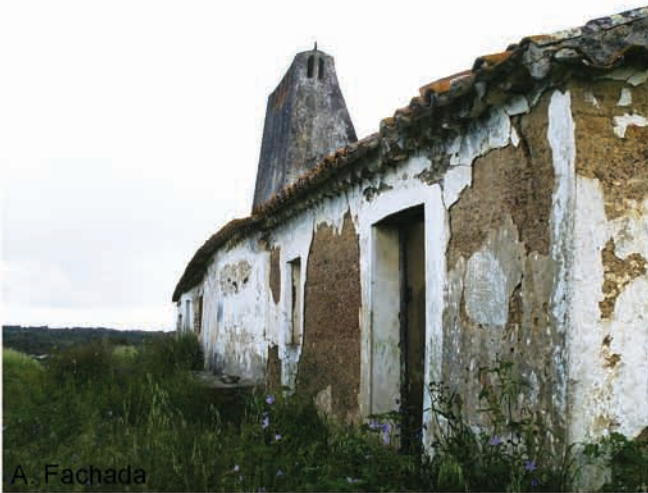
A. Fachada

Elementos: chaminé de grandes dimensões sem ornamentação, com furos na parte superior para saída do fumo (imagem A e D, no verso). No lado esquerdo do edifício prolonga-se da habitação um compartimento aberto na fachada, onde existe um forno em pedra e tijolo (imagens B e E, no verso). O corpo do forno estabelece-se sobre uma base de pedra, e faz a extração dos fumos através de uma chaminé que atravessa a cobertura. Lateralmente o corpo do forno possui dois nichos, um de cada lado, escavados na pedra (imagem C, no verso). Existe também um poial em pedra do lado esquerdo para apoio ao forno. O volume deste corpo é todo rebocado e caiado, e encontra-se protegido por um telheiro com estrutura em madeira e telhas cerâmicas.

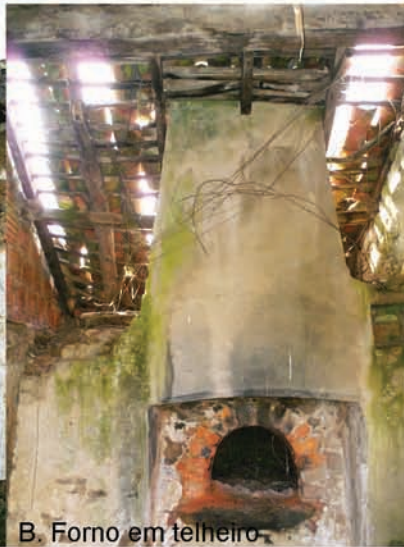
B. Forno em telheiro

Em continuação do volume da habitação surge o forno, sobre um telheiro (imagem B e E, no verso). O forno em si é uma cúpula de tijolos cozidos assente sobre um patamar de pedra. Por cima da cúpula forma-se um volume de pedra e argamassa, e deste sai uma chaminé em tijolo de burro, que atravessa a cobertura para o exterior.

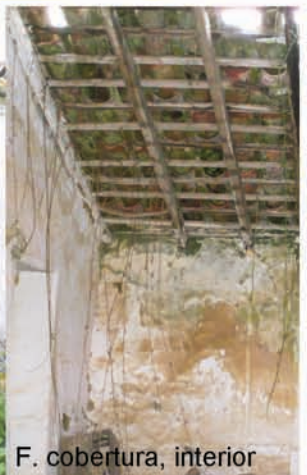
F. cobertura, interior

Materiais da cobertura: estrutura em madeira com telhas cerâmicas pousadas sobre um ripado (imagem F, no verso). Espaço entre telhas no remate do beirado é preenchido com argamassa e caiado.

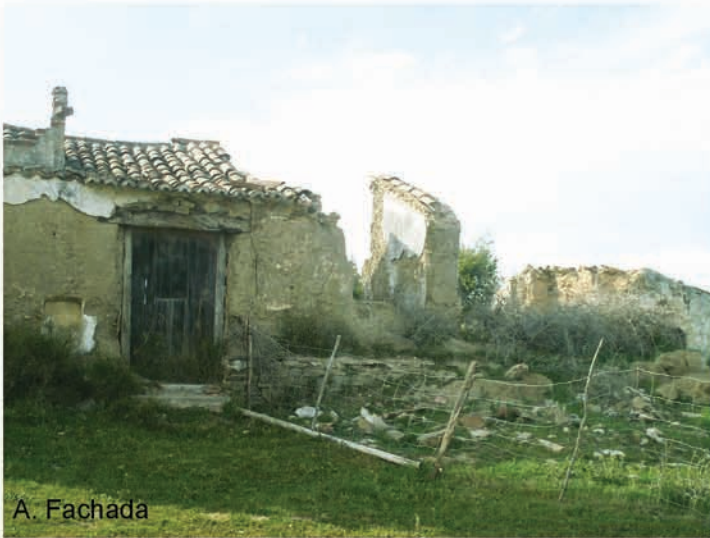
A. Fachada

Monte composto por duas moradias nos limites da povoação. Volume de planta rectângular alongado com um anexo mais recente adossado à empena esquerda. Forno junto à empena direita. O volume é dividido em dois, estando um deles em ruína (o da esquerda, imagem A, no verso), e o outro parece ter sido reconstruído (volume da direita, imagem C, no verso). Vãos de pequenas dimensões, sem simetria na sua disposição. Possui duas chaminés de grandes dimensões, junto à fachada, uma das quais tem inscrições em relevo, pintadas de azul. Pé direito baixo, escala humana, sem contrafortes, com poial de pedra junto à fachada.

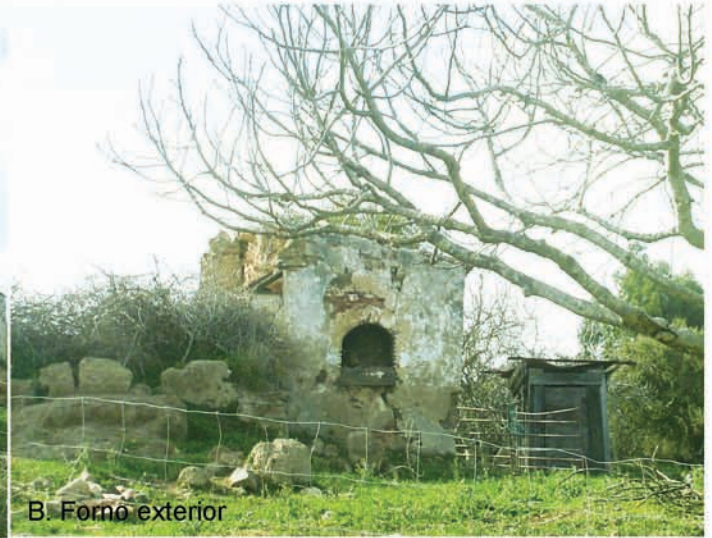
B. Forno exterior

Em continuação do volume da habitação surge o forno, sobre um telheiro (imagem B, no verso). O forno em si é uma cúpula de tijolos cozidos assente sobre um patamar de pedra, que é depois preenchida por pedra e argamassa. Este corpo tem uma água perpendicular á empena, revestida de telhas cerâmicas.

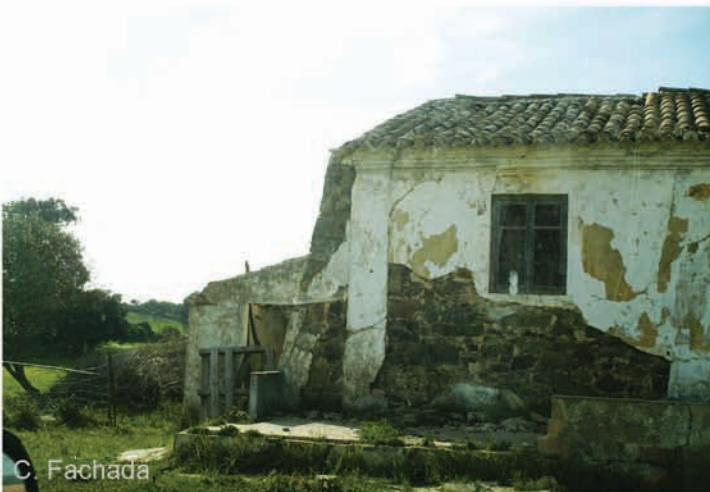
C. Fachada

Elementos: ambas as chaminés de tijolo de burro, mostram ser de grandes dimensões, uma das quais ainda possui inscrições em relevo, pintadas de azul (imagem D, no verso). Na empena direita existe um pequeno forno quadrangular com uma água, junto ao qual se encontra um poial de pedra (imagem B, no verso). A habitação possui também um poial na fachada principal, em pedra (Imagem C, no verso).

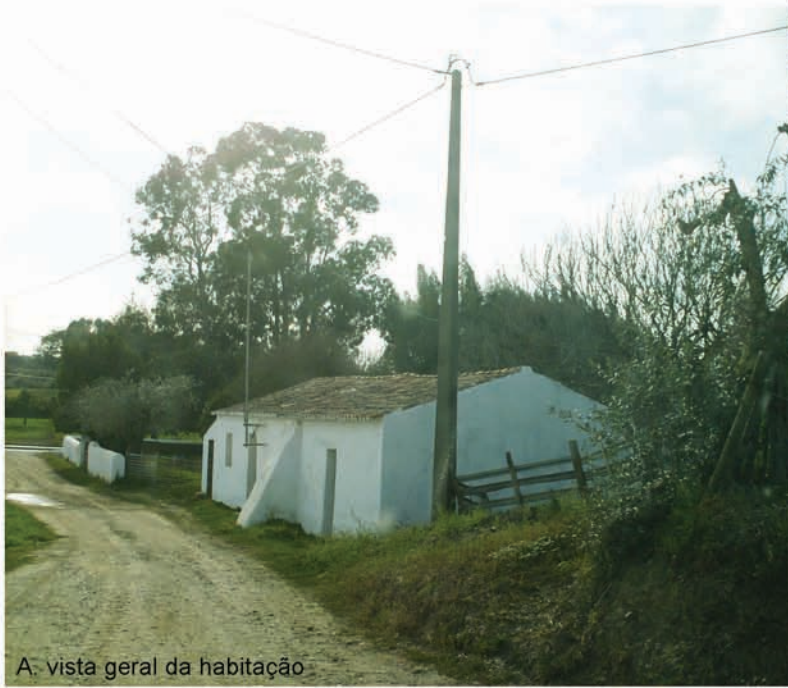
A. vista geral da habitação

Elementos: Contraforte em pedra na fachada, rebocado e caiado (imagens A e B, no verso).

Materiais da cobertura: estrutura em madeira com telhas cerâmicas pousadas sobre um ripado. Espaço entre telhas no remate do beirado é preenchido com argamassa e caiado (imagens A e B, no verso).

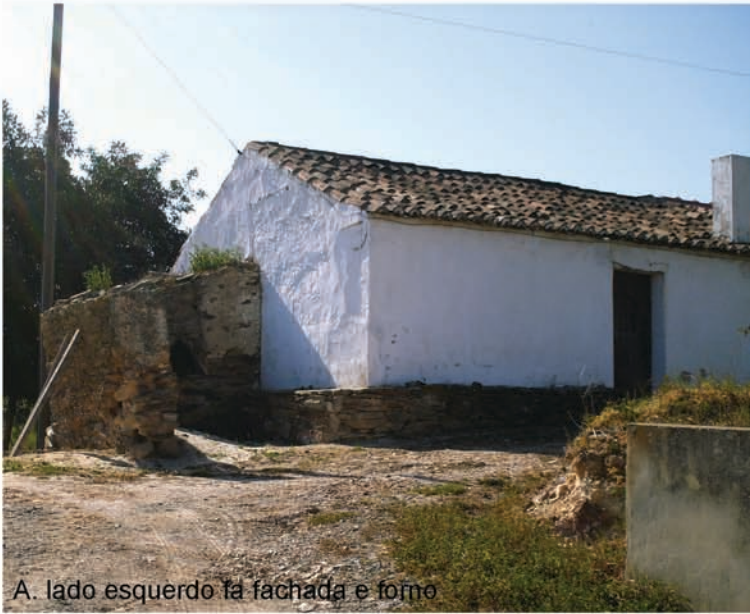
A. lado esquerdo da fachada e forno

Adossado à empena esquerda surge o volume do forno, e o poial ambos em pedra à vista argamassada.

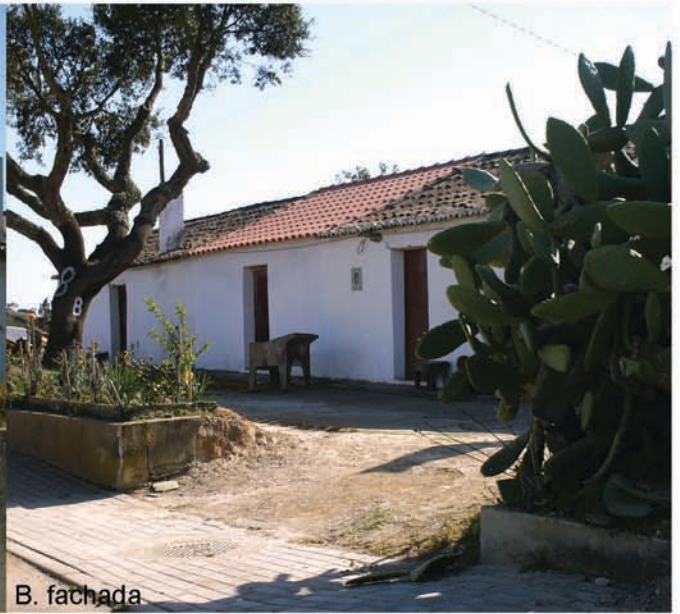
B. fachada

Monte no Espadanal, perto do Cercal do Alentejo. Habitação isolada, de um único volume, junto a arruamentos recentes. Composta por três partes, com três portas de entrada diferentes (imagem B, no verso). Planta rectangular alongada, pé-direito baixo. Sem janelas na fachada. Anexado à construção do lado esquerdo encontra-se um forno exterior, com poial em pedra. Entrada orientada a Este.

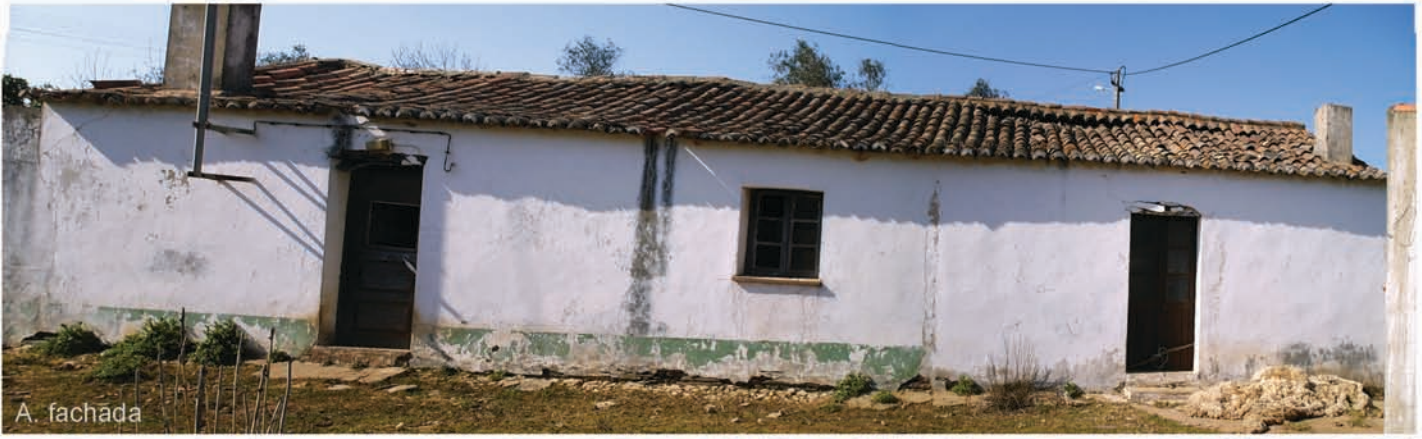
A. fachada

Monte no Espadanal, perto do Cercal do Alentejo. Habitação isolada, de um único volume, junto a arruamentos recentes. Planta rectangular alongada, pé-direito baixo. Habitação dividida em duas partes, com duas entradas independentes (imagem A, no verso) e um pequeno anexo de construção mais recente. Anexado à construção do lado esquerdo encontra-se um forno exterior. Entrada orientada a Sul.

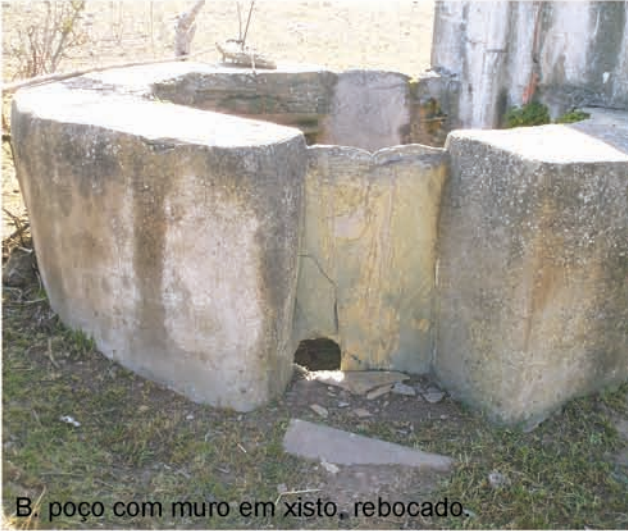
B. poço com muro em xisto, rebocado.

Elementos: Forno exterior, junto à empena esquerda da construção, em pedra (xisto) à vista, guarnecida de argamassa de terra e cal, bastante deteriorado (imagem D, no verso). Poço em pedra (xisto com argamassa de terra e cal, imagem C, no verso), com muro também em pedra, rebocado (imagem B, no verso). Anexo mais recente, afastado da construção principal, em tijolo furado.

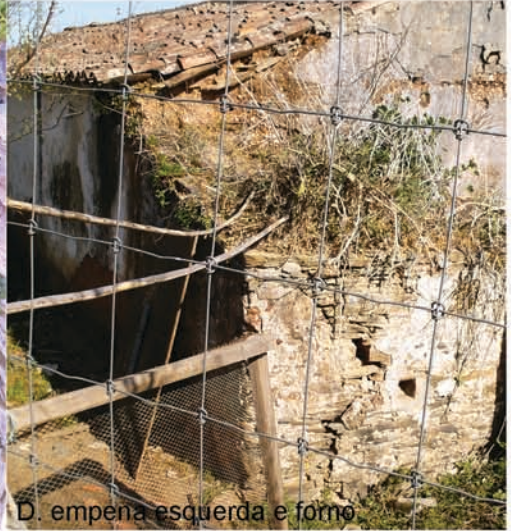
D. empena esquerda e forno

Adossado à empena esquerda surge o volume do forno, em pedra (xisto) à vista (imagem C, no verso).

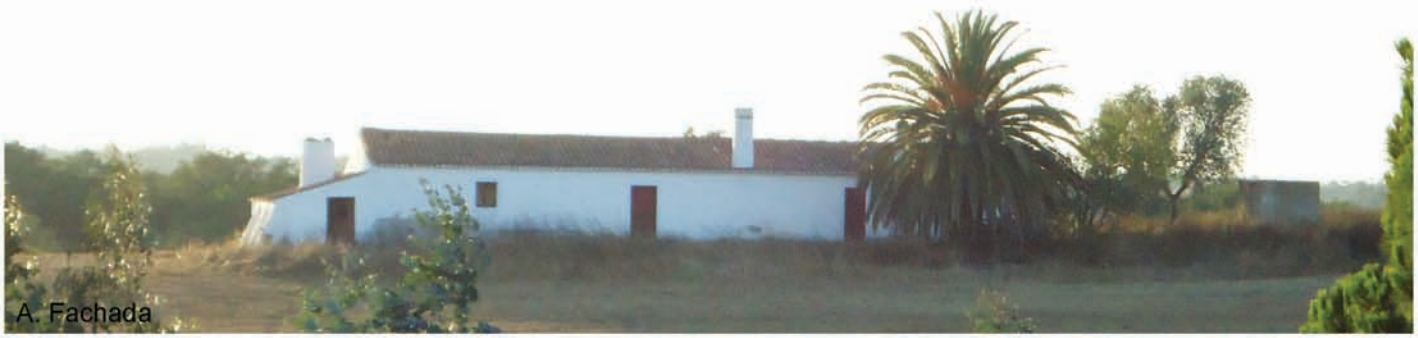
A. Fachada

Monte isolado, perto de Vale das Éguas. Volume único, no cima de uma colina. Planta rectangular alongada, pé-direito baixo. Habitação dividida em duas partes, com duas entradas independentes (imagem A, no verso). Pequeno anexo do lado esquerdo da construção, com chaminé, indicando a presença de um forno ou lareira. Entrada orientada a Sudeste.

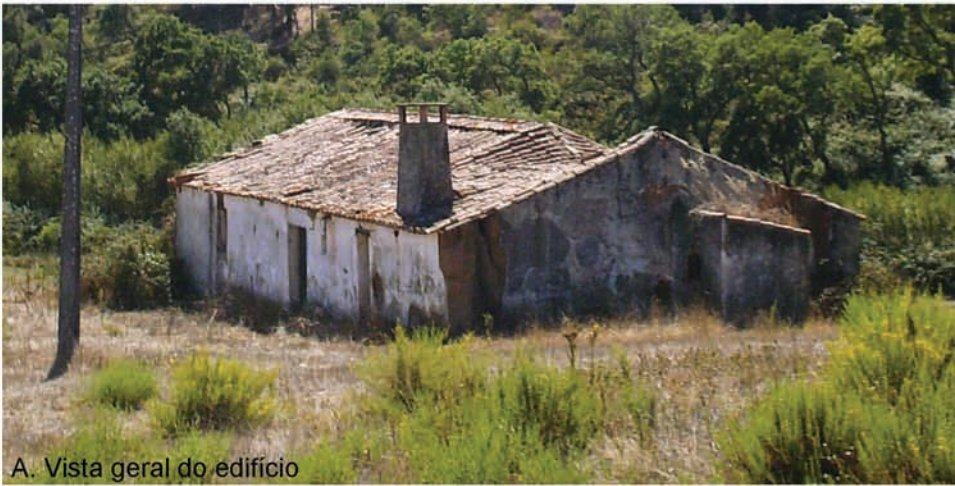
A. Vista geral do edifício

Habitação isolada entre o Cercal do Alentejo e a Aldeia do Cano. Volume único de planta quadrangular alongada, com poucos vãos, com cobertura de duas águas (imagem A, no verso). Pé direito baixo, escala humana. Chaminé de formas simples, evidente na fachada. Com forno anexado à empena direita. Fachada orientada a Sudeste.

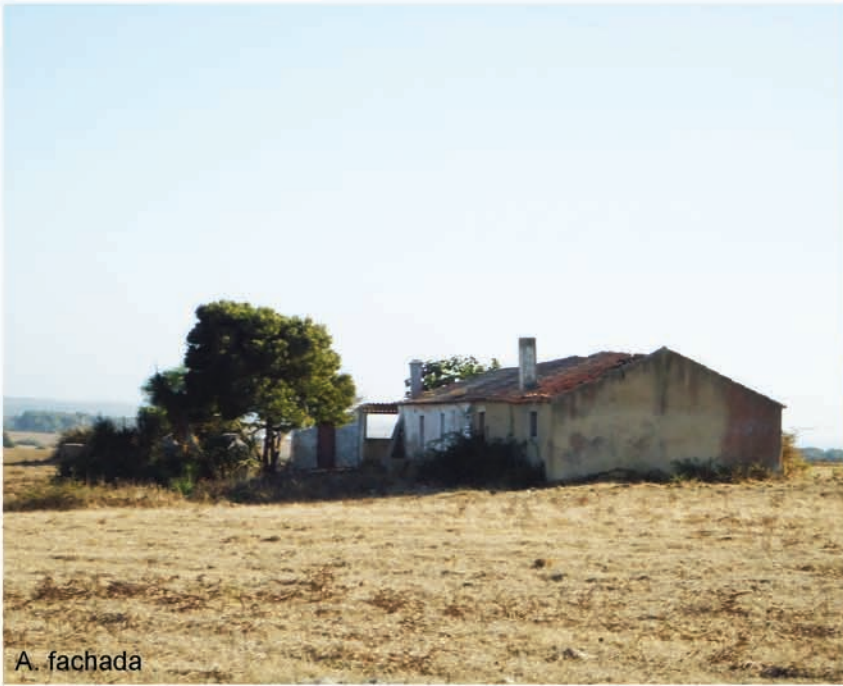
A. fachada

Monte composto por um volume principal e anexos. Planta rectângular alongada, com um anexo mais recente adossado à empena direita (imagem C, no verso). Vãos de pequenas dimensões, sem simetria na sua disposição. Possui duas chaminés pequenas, junto à fachada. Pé direito baixo, escala humana, com contrafortes na fachada e no alçado tardo (Imagem C, no verso). A construção divide-se em duas partes, denunciadas por diferença de materiais e por existirem entradas separadas. A parte da direita tem contrafortes e janelas mais simples. A parte esquerda não tem contrafortes e as janelas são maiores e possuem vidros.

Elementos: junto à habitação encontra-se do lado direito um telheiro em anexo. Este parece ser de tijolo e betão, materiais diferentes dos da construção principal. Contrafortes em pedra, rebocados e caiados, no alçado tardo e na fachada da construção.

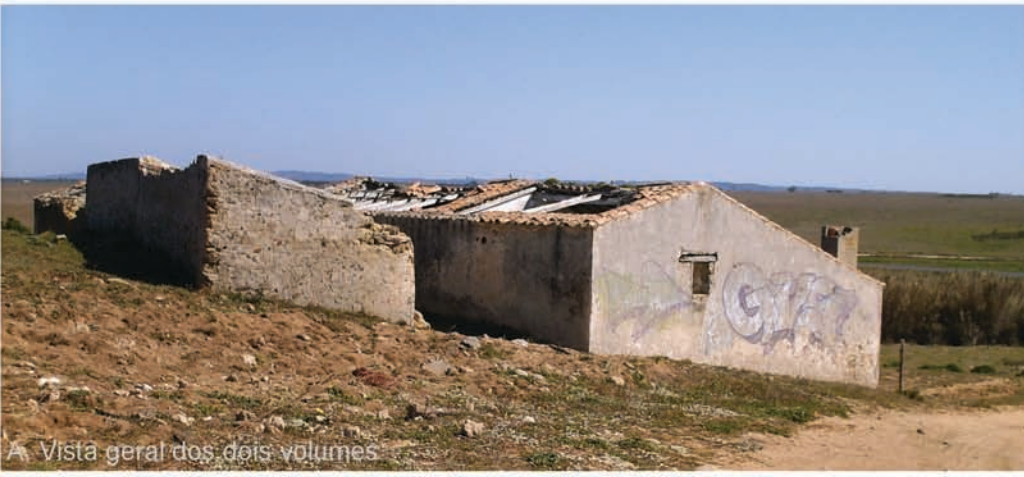
A. Vista geral dos dois volumes

Monte em ambiente rural, isolado, sobre as dunas, de costas para o mar. Composto por dois corpos, um principal, a habitação, e outro de menores dimensões, para os animais, paralelo à habitação, junto ao seu alçado tradoz (imagens A e C, no verso). Ambos os volumes são de planta rectangular alongada, pé direito baixo, pobres em ornamentação e sem simetria na disposição dos vãos. O volume maior é de duas águas, e o menor de uma água apenas. O anexo apenas possui portas, enquanto que o principal possui também algumas janelas. Fachada orientada a Este.

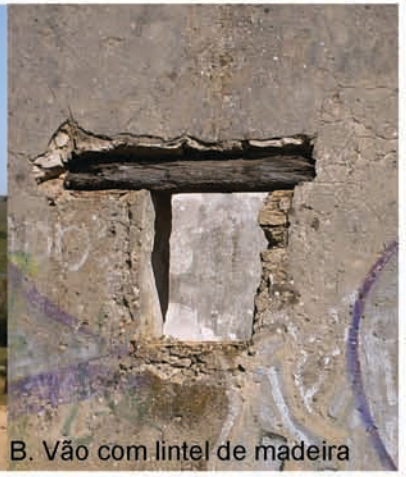
B. Vão com lintel de madeira

Materiais dos vãos: lintel em madeira, fazendo o suporte da abertura. Pedra nos cunhais de uma das janelas, e tijolo de burro nos cunhais das portas (imagem D, no verso).

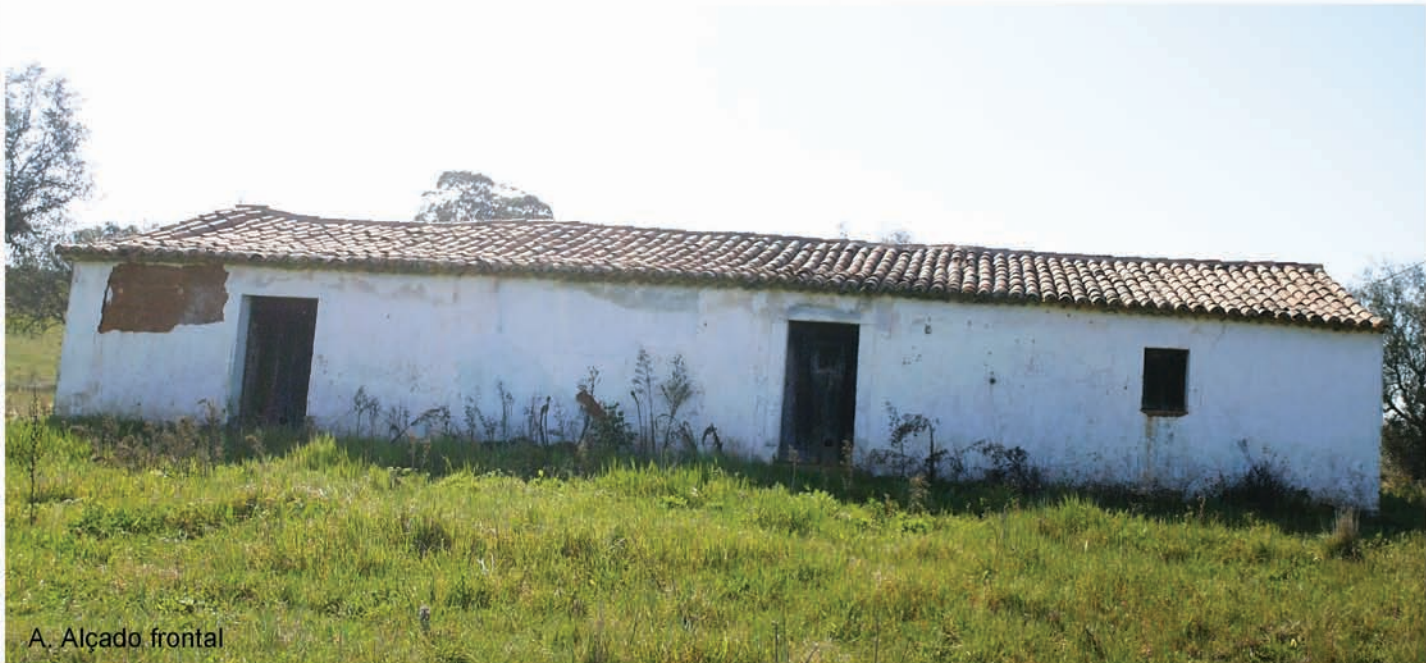
A. Alçado frontal

Habitação perto das Silveiras. Volume único planta quadrangular, de pequena dimensão, apenas com uma janela, pé direito baixo, escala humana (imagens A e B, no verso). Sem ornamentação. Sem chaminé.

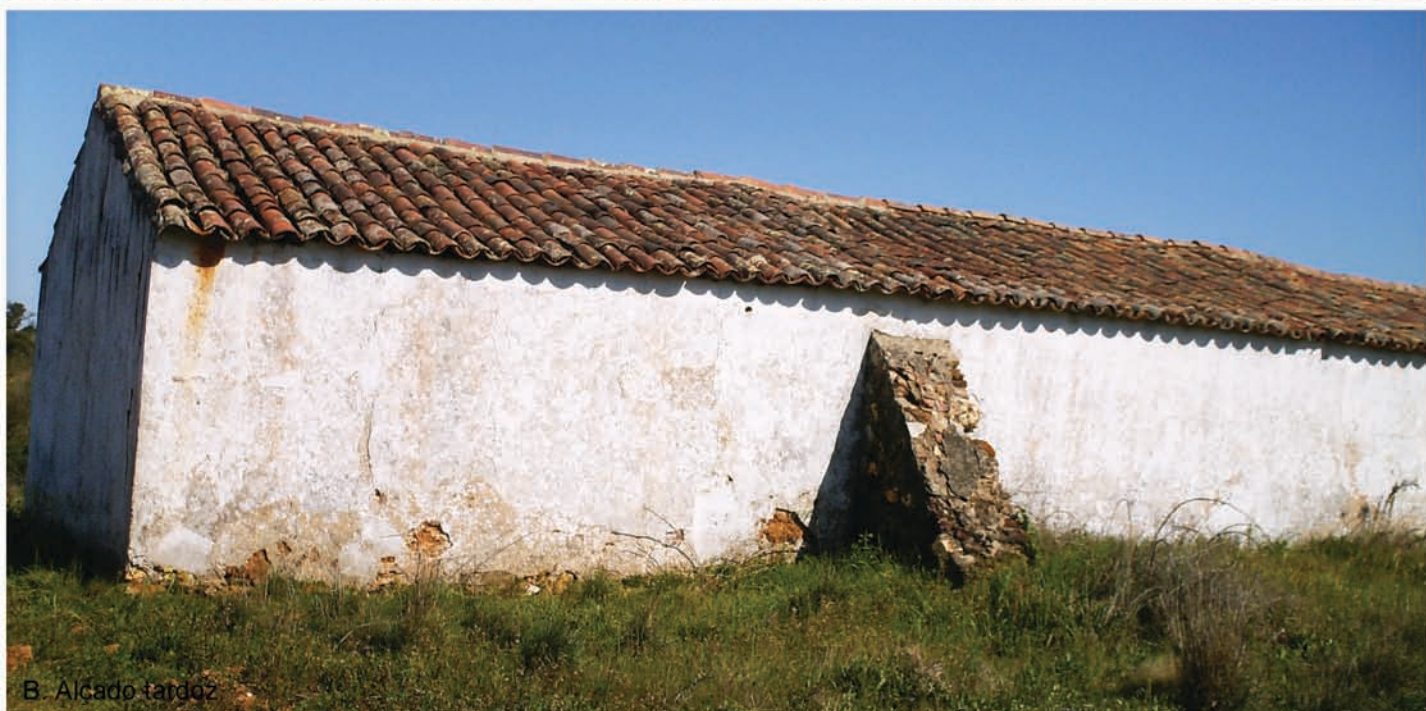
B. Alçado lateral

Elementos: contraforte no alçado tardo, em pedra à vista, argamassada, sem reboco (imagem B, no verso).

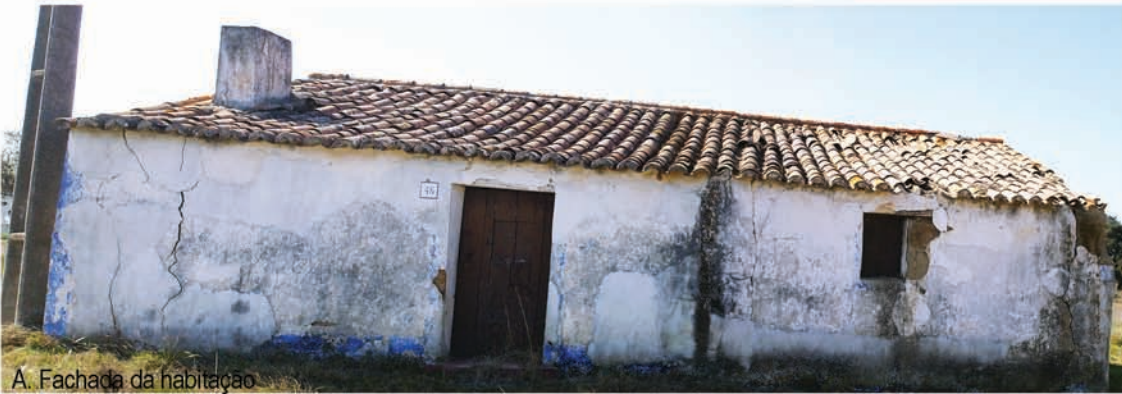
A. Fachada da habitação

Habitação rural embora esteja integrada numa localidade, afastada das outras habitações. Composta por dois volumes: a habitação e um anexo, de menor dimensão e em avançado estado de degradação (imagem C, no verso). O volume da habitação tem poucas divisões e um forno adossado à empena esquerda. Este volume, apesar de maior, apresenta dimensões reduzidas, pé direito baixo e pobreza de ornamentação (imagem A, no verso). Fachada orientada a Sudeste.

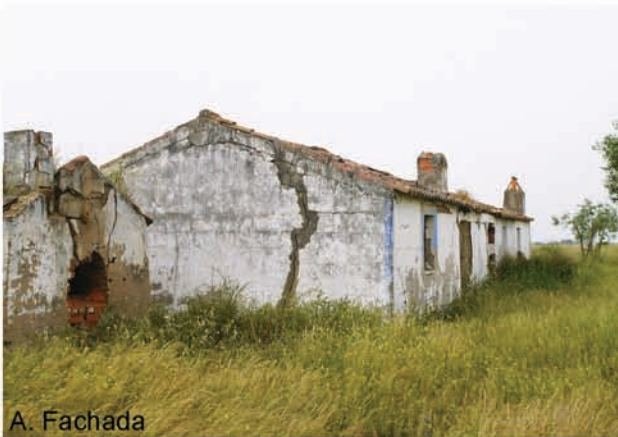
A. Fachada

Monte isolado junto a uma estrada municipal. Zona com algumas construções afastadas, perto do limite do concelho de Odemira com Santiago do Cacém. Volume de planta rectângular alongada (imagem A, no verso) com anexos mais recentes à sua esquerda, e um forno de pequenas dimensões afastado da construção principal. Vãos de pequenas dimensões, sem simetria na sua disposição. Com duas chaminés, junto à fachada, de pequenas dimensões, uma das quais com telhas protegendo a saída do fumo. Pé direito baixo, escala humana, sem contrafortes. Fachada orientada a Este.

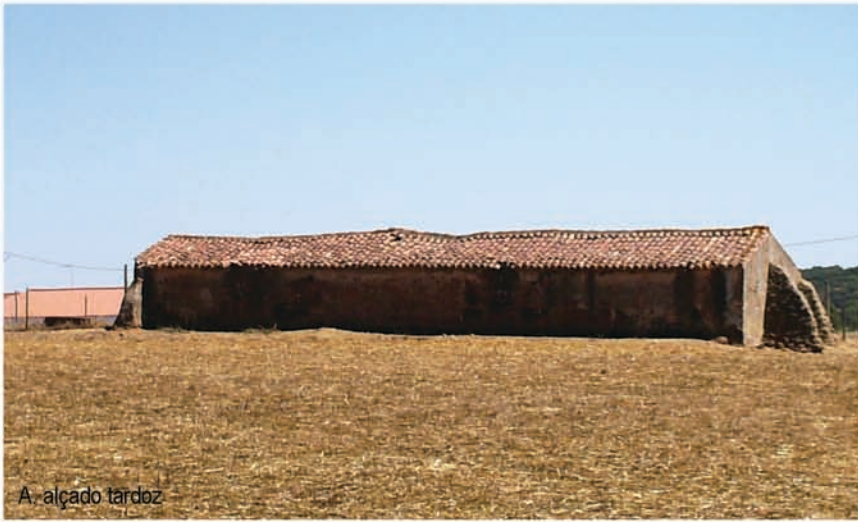
A. alçado tardoz

Habitação entre os Bicos e os Foros da Caiada, perto de outra habitação. Volume único de planta rectangular de pequena dimensão. Planta alongada, com poucos vãos (imagens A e B, no verso). Pé direito baixo, escala humana. Sem ornamentação. Com contrafortes de pedra no alçado tardoz.

Elementos: contrafortes de pedra à vista, no alçado tardoz e na empena.

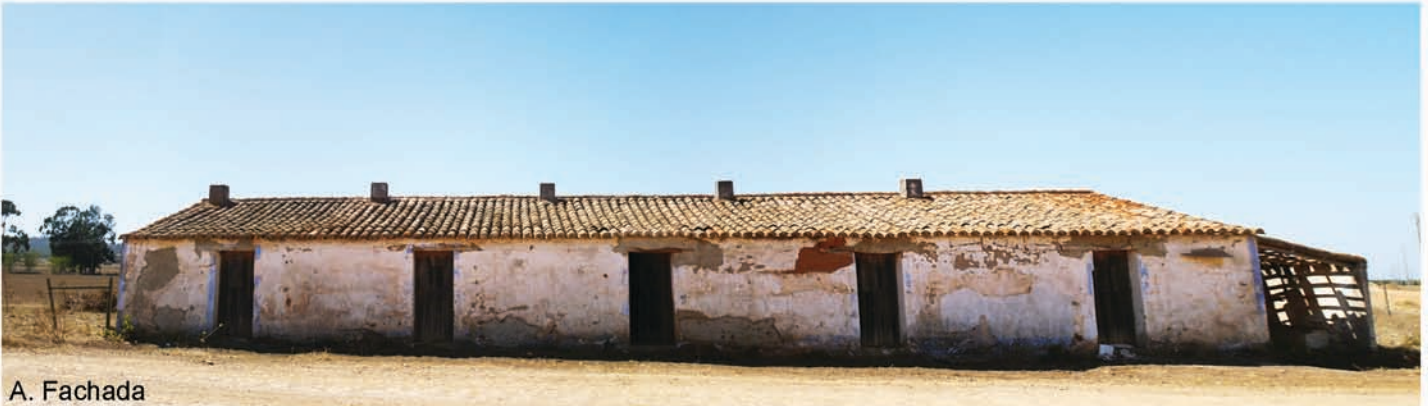
A. Fachada

Habitação isolada perto de Colos. Volume único de planta rectangular alongada, com cobertura de duas águas. Pé direito baixo, escala humana. A habitação é dividida em cinco partes, cada uma das quais é composta por uma porta de entrada, que acede a um primeiro compartimento com lareira e deste acede-se a um segundo compartimento mais fechado, sem janelas. Assim a habitação tem cinco portas de entrada e cinco pequenas chaminés (imagem A, no verso). Com forno num telheiro, anexado à empena direita. Fachada orientada a Sudeste.

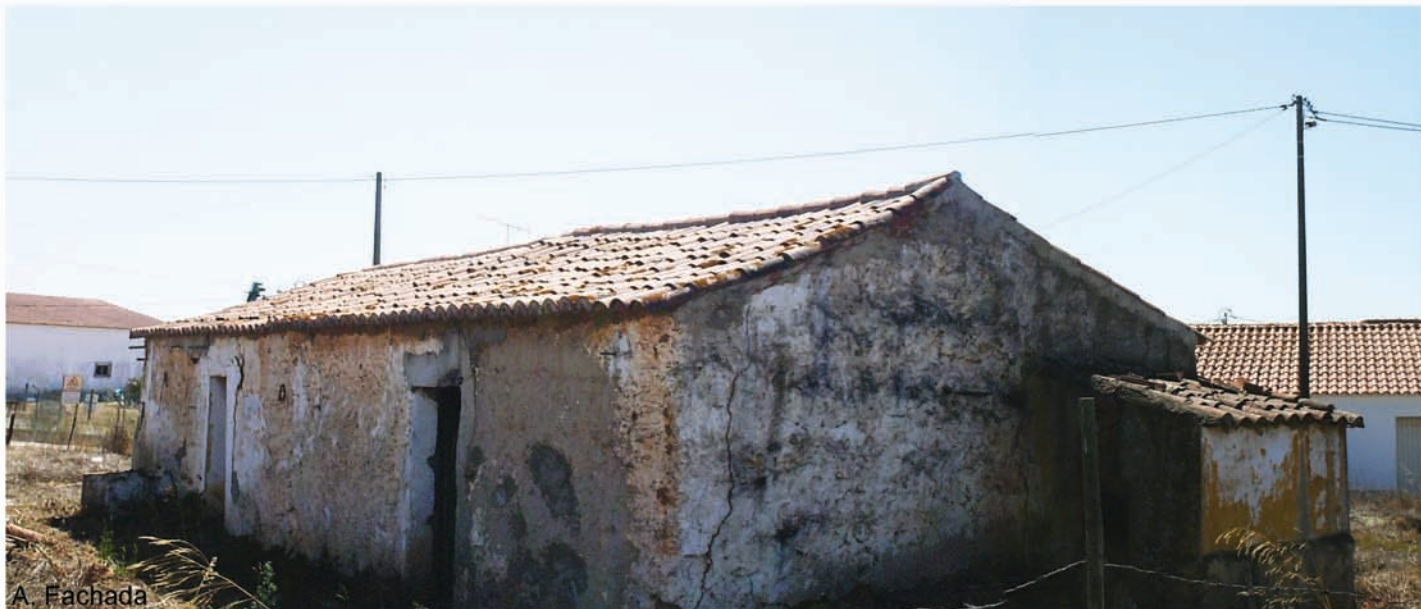
A. Fachada

Habitação isolada perto de Colos. Volume único de planta rectangular alongada, com cobertura de duas águas. Pé direito baixo, escala humana (imagens A e C, no verso). Os únicos vãos são duas portas, situadas na fachada. Com forno num pequeno volume, anexado à empena direita, e um poial em pedra. Fachada orientada a Sudeste.

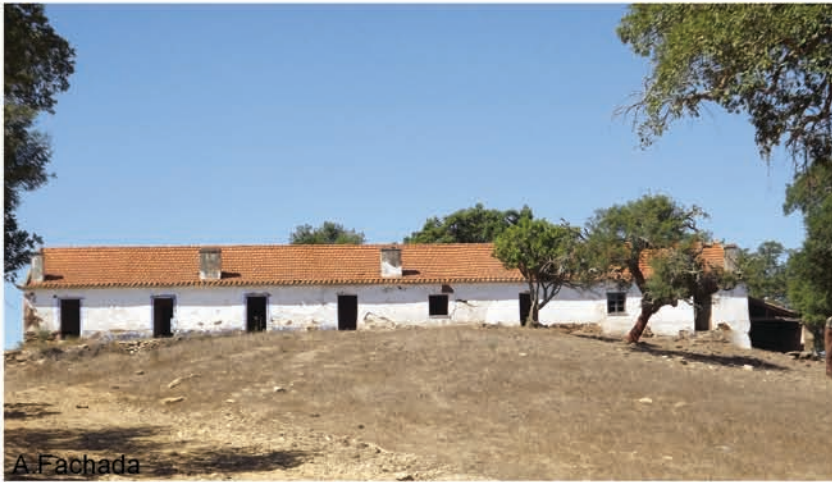
A. Fachada

Habitação isolada perto de Zambujeira. Volume único de planta rectangular alongada, com cobertura de duas águas (imagem A, no verso). A habitação é dividida em seis partes, cada parte acedida por uma porta e sem ligação interior às outras partes. Algumas destas partes são compostas por dois compartimentos: um primeiro com lareira, a partir do qual se acede a um segundo compartimento com uma janela. Outras partes são compostas por quatro compartimentos: o primeiro acedido da rua, com uma lareira, ligado a outros três interiormente. Com dois fornos num telheiro, anexado à empena direita. Fachada orientada a Sudeste.

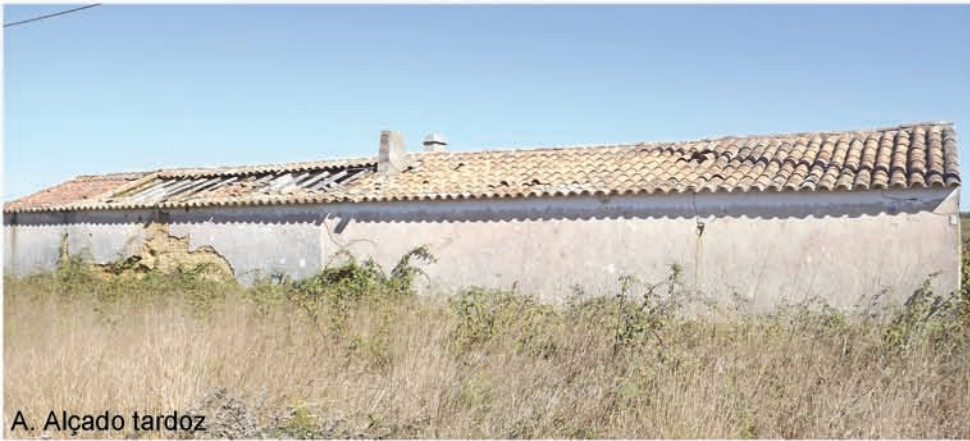
A. Alçado tardoz

Habitação em zona de construções dispersas. Volume único de planta rectangular alongada, com cobertura de duas águas (imagens A, B e C, no verso). A habitação é dividida em duas partes, com uma porta de entrada. Pé direito baixo, sem ornamentação, com duas chaminés de pequenas dimensões. Fachada orientada a Sudeste.

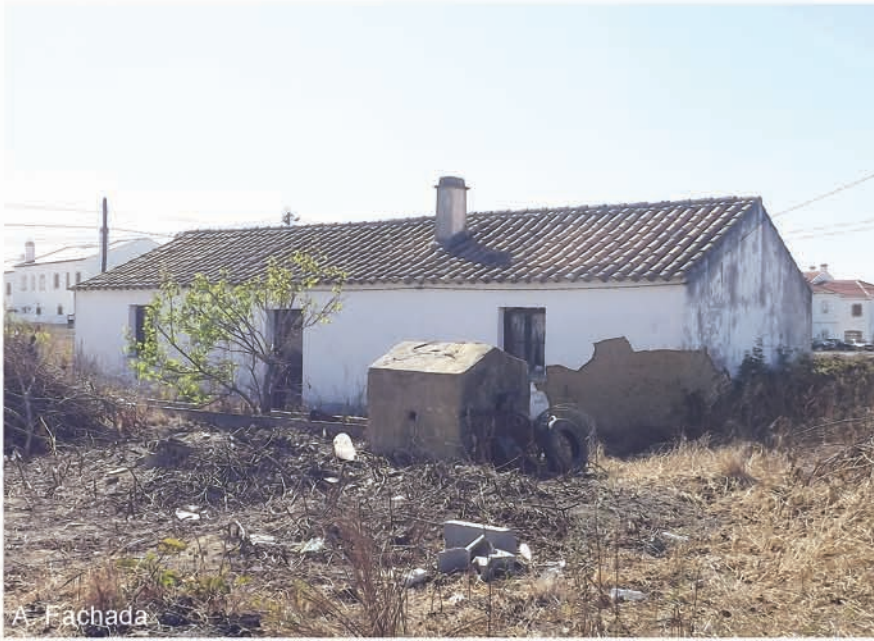
A. Fachada

Habitação em zona de construções dispersas. Volume único de planta rectangular, com cobertura de duas águas (imagem A, no verso). Com uma porta de entrada, pé direito baixo, sem ornamentação. Com uma chaminé de pequenas dimensões. Forno exterior num pequeno volume, com duas águas, afastado da habitação principal. Fachada orientada a Su-deste.

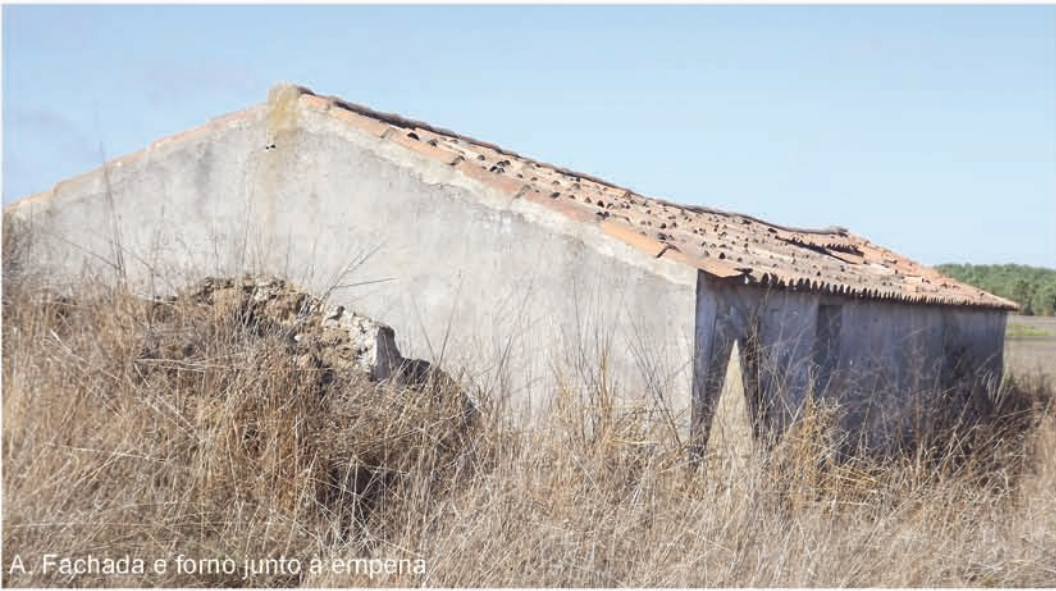
A. Fachada e forno junto à empena

Habitação em zona de construções dispersas. Volume único de planta rectangular alongada, com cobertura de duas águas (imagem A, no verso). Pé direito baixo, sem ornamentação, com contrafortes de pedra na fachada, e um forno adossado à empena esquerda. Fachada orientada a Sudeste.

Elementos: Forno exterior, num volume quase encostado à empena esquerda (imagem A, no verso). Forno composto por uma base de pedra, sobre a qual se estabelece a cúpula de tijolos do forno. A cúpula é preenchida superiormente com pedra, formando a parte superior do volume. Todo o volume é rebocado e caiado. Contrafortes em pedra na fachada, rebocados e caiados (imagem B, no verso).

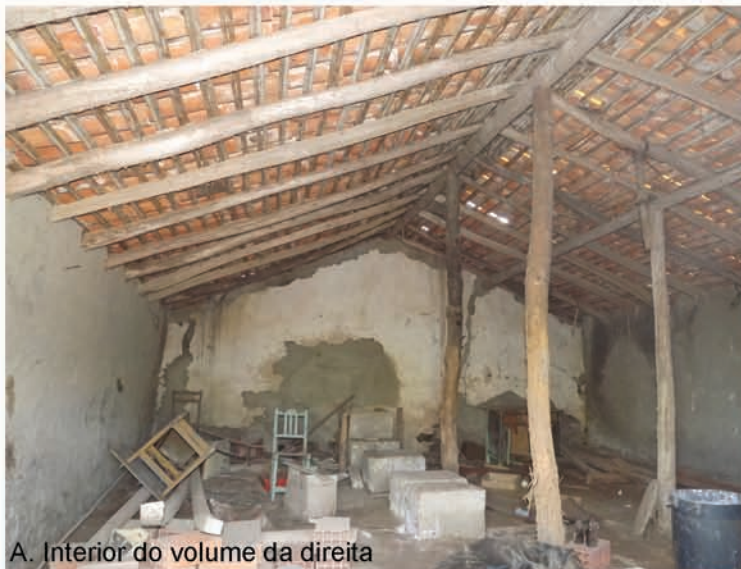
A. Interior do volume da direita

Habitação perto de Cavaleiro, numa zona de habitações dispersas. Composta por dois volumes dispostos lado a lado, ambos com uma entrada independente, não estando ligados entre si pelo interior. O volume da esquerda é compartimentado interiormente e tem janelas e porta na fachada, o volume da direita tem a fachada cega, sendo o interior um único espaço amplo, com porta de acesso na empena (imagens A e C, no verso). As duas construções formam uma planta alongada, de pouca profundidade. Cobertura de duas águas, pé direito baixo, sem ornamentação. Com um forno exterior, afastado da construção principal. Fachada orientada a Sudeste.

Materiais da cobertura: estrutura em madeira com telhas cerâmicas pousadas sobre um ripado de madeira. Na construção da direita a cobertura é suportada ao centro por dois pilares de madeira.

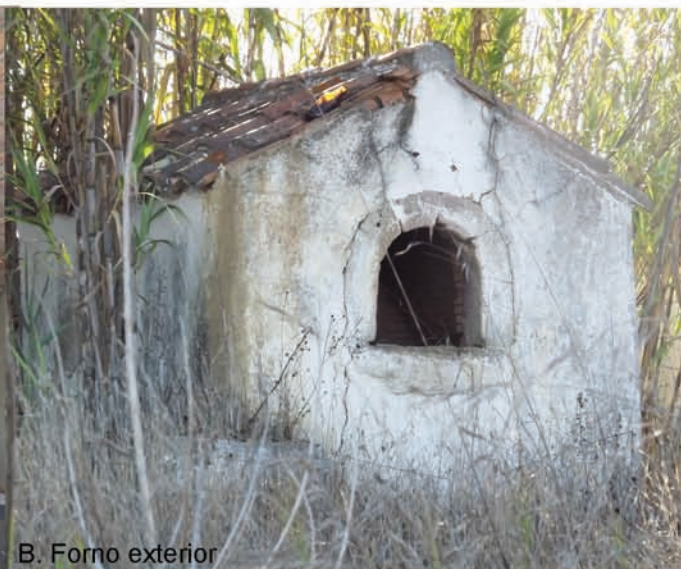
B. Forno exterior

Elementos: forno exterior, afastado da construção principal, de pequenas dimensões (imagens B e C, no verso). Este pequeno volume é composto por uma base de pedra e taipa, sobre a qual assenta a cúpula de tijolos, que é o forno. A parte superior da cúpula é preenchida por taipa e pedras formando duas águas. A entrada do forno é rematada em arco, e o volume é todo rebocado e caiado. Do lado esquerdo do forno existe um pequeno poial de pedra, também rebocado e caiado.

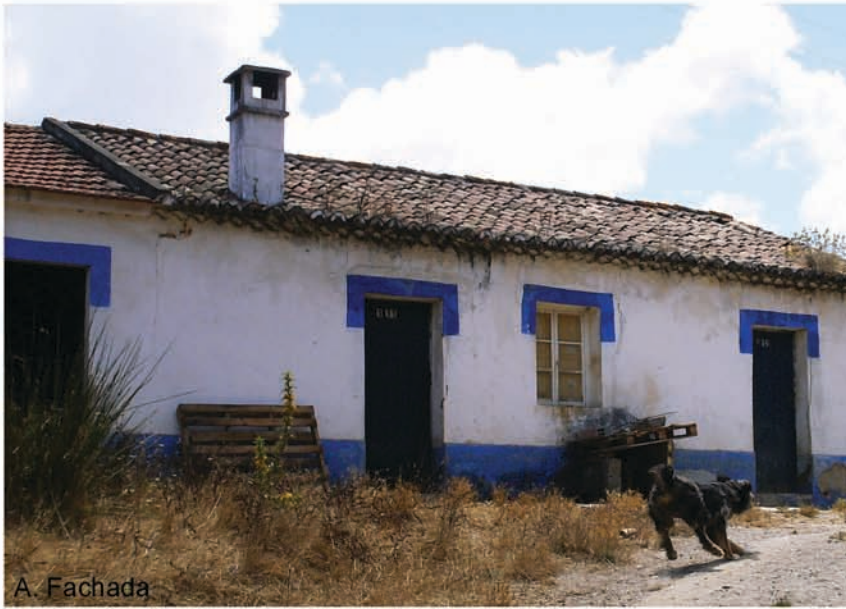
A. Fachada

Materiais dos vãos: Lintel de madeira fazendo o suporte das aberturas, portas de madeira com postigo (imagem A, no verso). Janelas com caixilho de madeira e vidro.

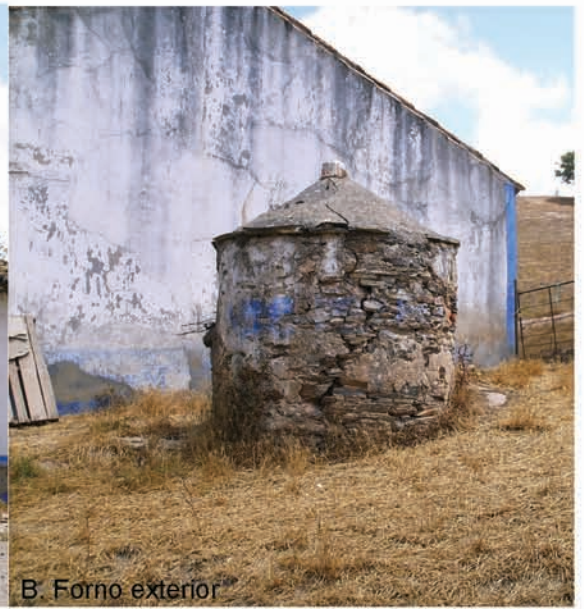
B. Forno exterior

Elementos: forno exterior, afastado da construção principal, de pequenas dimensões (imagens B, no verso). Este pequeno volume é composto por uma base de pedra (xisto) cilíndrica, sobre a qual assenta a cúpula de tijolos, que é o forno. A parte superior da cúpula é preenchida por pedras, formando uma cobertura cónica. A entrada do forno é rematada em arco, tapada por uma chapa metálica, e o volume é todo rebocado e caiado, embora o reboco se encontre degradado. Pequena chaminé.

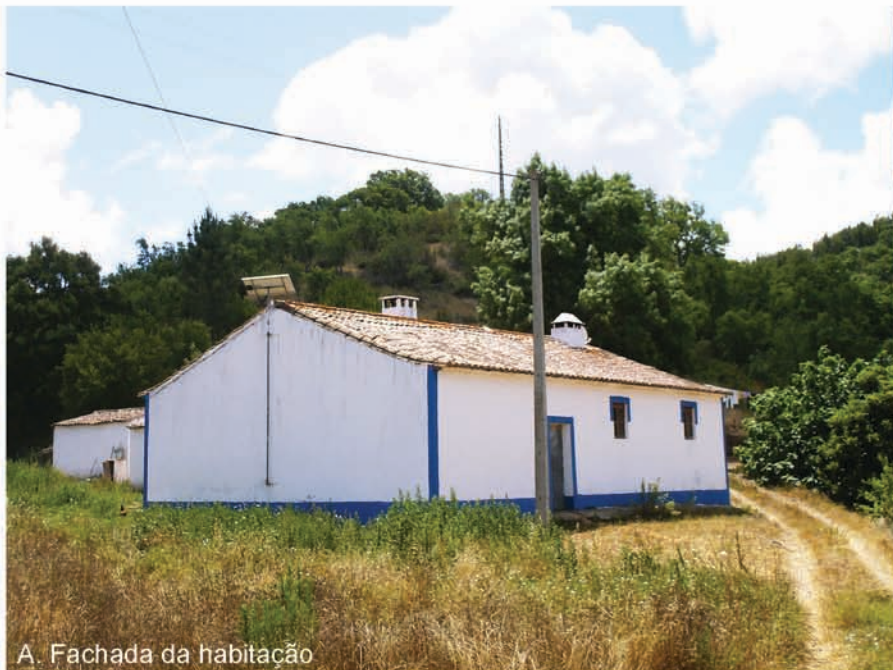
A. Fachada da habitação

Habitação perto de Odemira composta por um volume de planta rectangular, com uma porta de entrada e janelas de pequenas dimensões (imagem A, no verso). Cobertura de duas águas, com duas chaminés pequenas e pé direito baixo. Junto à habitação existem dois volumes anexos, afastados, um é a instalação sanitária e o outro arrumos. Perto da empena direita encontra-se um terceiro volume: um forno exterior. Fachada orientada a Sudeste.

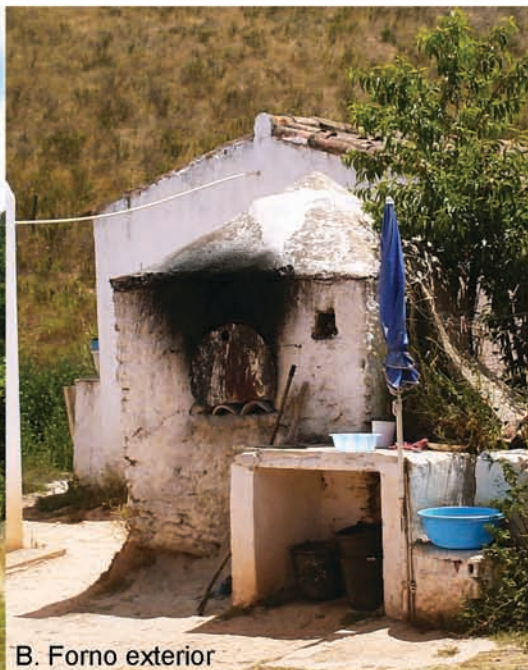
B. Forno exterior

Elementos: forno exterior, afastado da construção principal, de pequenas dimensões (imagens B, no verso). Este pequeno volume é composto por uma base de pedra (xisto) cilíndrica, sobre a qual assenta a cúpula de tijolos, que é o forno. A parte superior da cúpula é preenchida por pedras, formando uma cobertura cónica. A entrada do forno é rematada em arco, tapada por uma chapa metálica, e o volume é todo rebocado e caiado, embora o reboco se encontre degradado. Pequena chaminé, com frizos superiores.

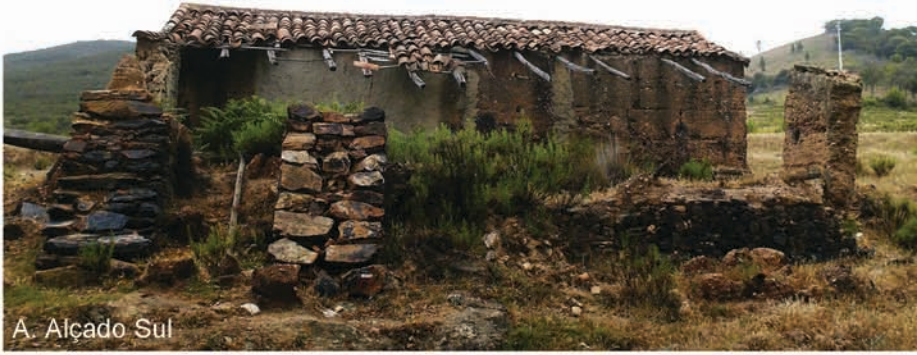
A. Alçado Sul

Habitação isolada a cerca de 2 km do Cercal. Volume único de planta rectangular, de formas simples, apenas com portas, sem janelas (imagens A, C e D, no verso). Cobertura de duas águas, e entradas na empena esquerda. Entradas orientadas a Oeste. Perto da habitação encontra-se uma construção, bastante degradada, onde se percebe uma compartimentação no sentido longitudinal e pilares de pedra, para suporte da cobertura (imagem B, no verso).

Elementos: Contrafortes de pedra à vista, salientes da fachada Sul (imagens A e D, no verso). A habitação implanta-se sobre uma base de pedra, que devido ao desnível do terreno, fica à vista no alçado sul (imagem A, no verso).

Materiais das paredes: paredes exteriores de taipa sobre um embasamento de pedra. Uma parede interior, mestra de taipa, divide a construção no sentido longitudinal, e suporta a cobertura (imagem A, no verso).
