**OS ESTUQUES
NO PALÁCIO DE MONSERRATE**

- 10 anos de limpeza sem biocidas -

Trabalho de Projeto

Mestrado em Ciências da Conservação, Restauro e Produção de Arte

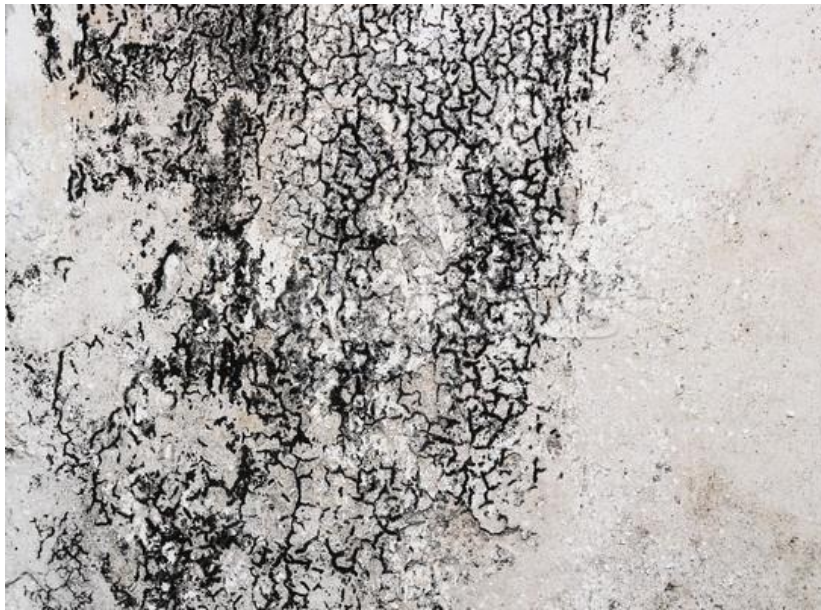
Figura 8 - Mancha negra de bolor numa parede em estuque. Fotografia: Marina Albuquerque, 2019.

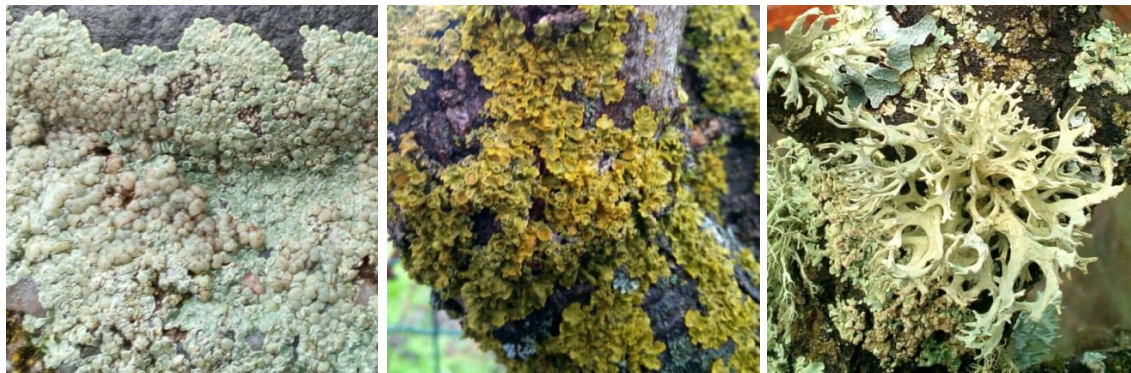
Figura 9 - Primeira: líquen crostoso; Segunda: líquen folioso; Terceira: líquen fruticoso; Fotografia, Marina Albuquerque, 2017.

Os líquenes estão divididos em três tipos [ver figura 9]: os crostosos, sendo semelhantes a uma crosta, estes são os mais abundantes⁸⁷; os foliosos, que consistem num aglomerado de pequenas folhas; e os fruticosos, que se assemelham a um arbusto de pouca densidade.

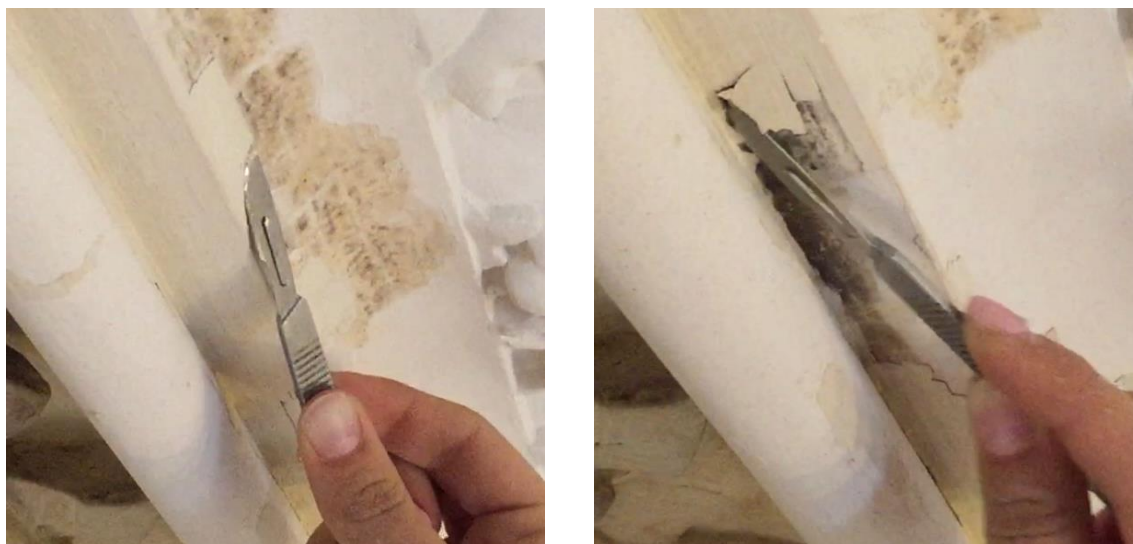
Figura 13 - Em ambas as imagens esta a decorrer a limpeza mecânica, na qual se remove a película cromática em destacamento, com o auxílio de um bisturi; Fonte: Marta Frade, 2018.

“procedeu se à remoção da tinta com bisturis e escovas, manuseando-o paralelamente ao gesso de modo evitar marcas e/ou danos provocados durante a remoção.”¹¹⁸

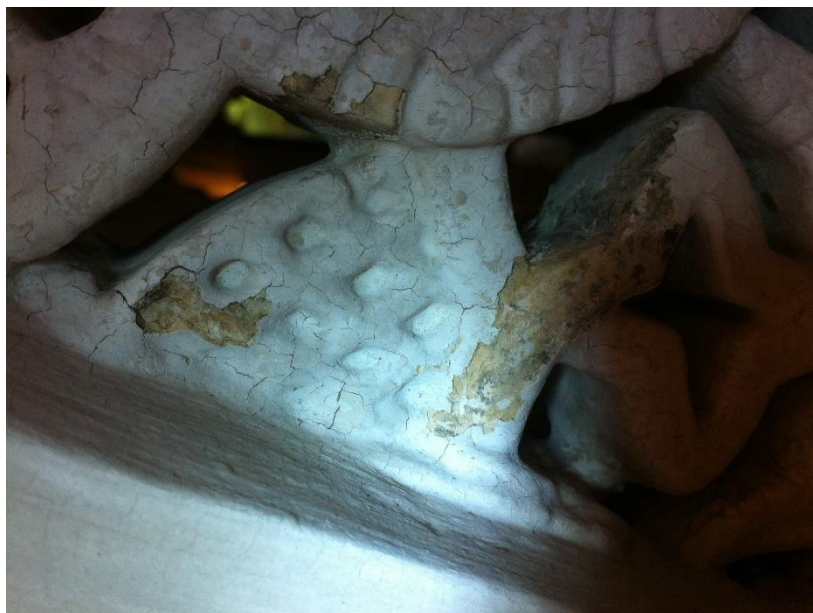
Figura 15 - Pormenor de um ornamento, no qual a película cromática se encontra em total destacamento, e na qual se pode observar sob esta as manchas negras de bolor; Fonte: Joana Guimarães, 2014.

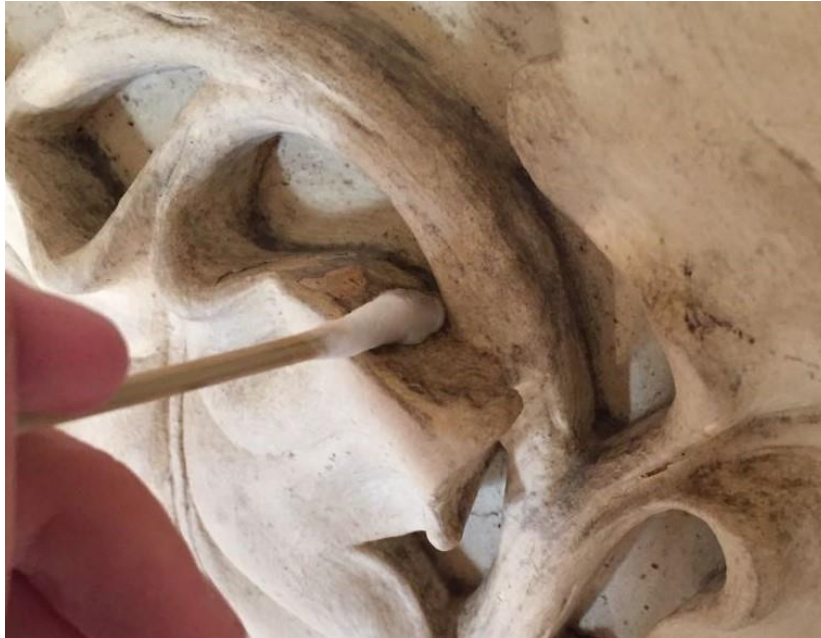
Figura 17 - Pormenor a ser limpo, devido a ter excesso e sujidade depositada;
Fonte: Ethan Campian, 2018.

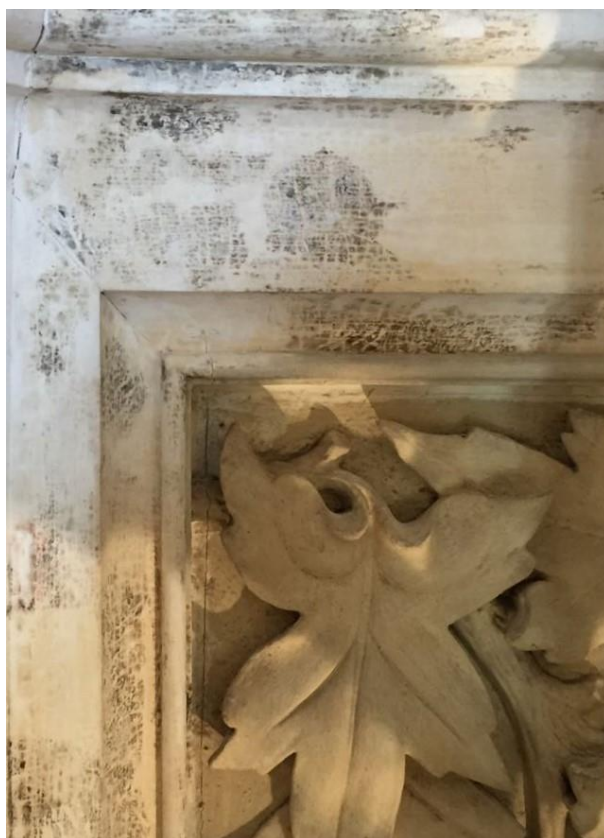
Figura 18 - Manchas negras de bolor que se encontra depois de se ter removido a película cromática em destaque; Fonte: Ethan Campian, 2018.

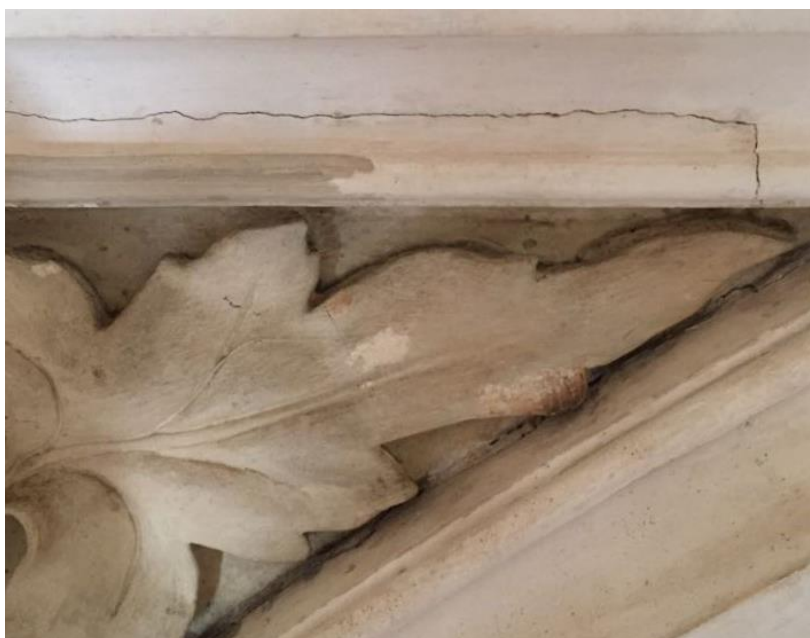
Figura 19 - Pormenor de um ornamento fissurado; Fonte: Ethan Campian, 2018.

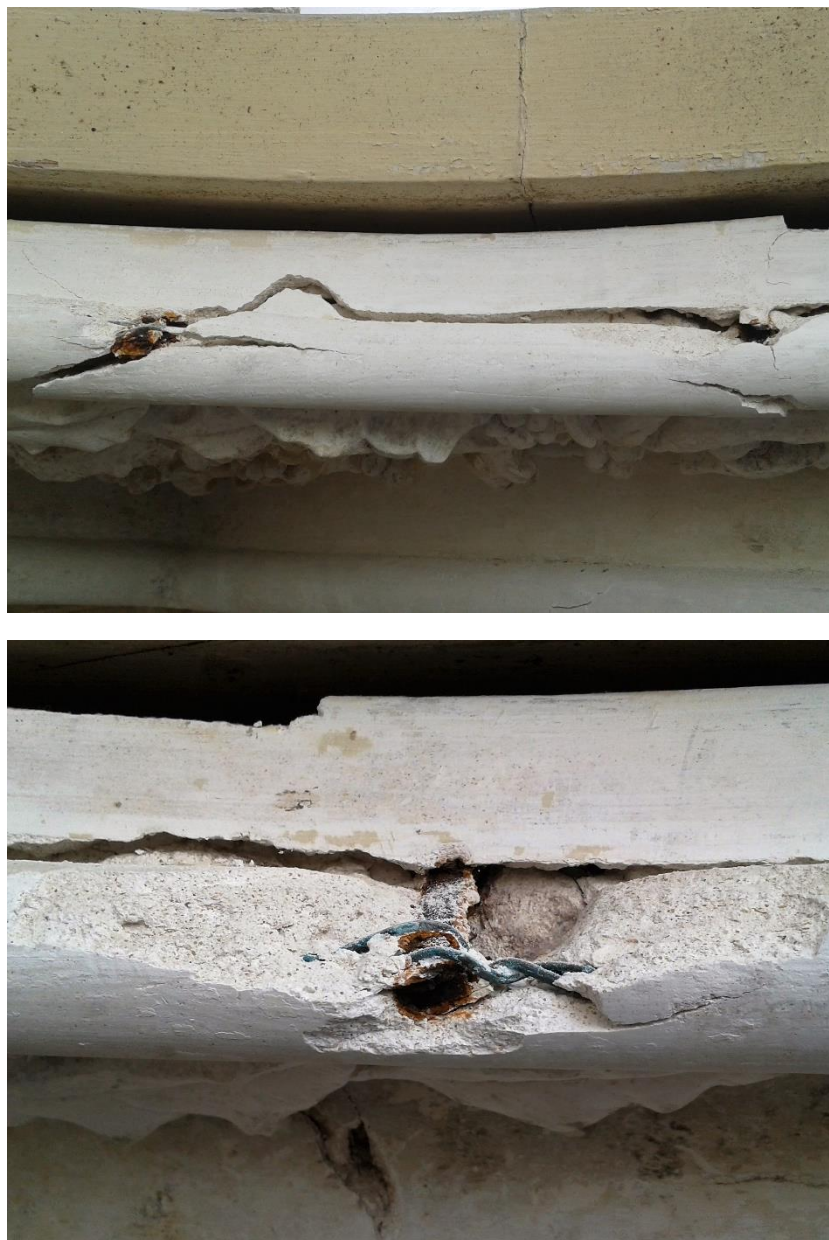
Estes não foram os únicos casos, em que foram referidas consequências, para além dos destacamentos e bolores. No ano letivo de 2015-2016 há uma referência à estrutura interna metálica da claraboia, em intervenção, na qual a sua oxidação por excesso de humidade levou à sua expansão [ver figura 20]. Esse problema, resultou na migração de óxidos do metal que levaram a fissurações, fendas e fraturas.¹²⁹ Nesse mesmo ano, no arco e no painel que foram intervencionados, os resultados, perante a humidade, foram muito semelhantes, ou seja, fissuras e fendas devido à expansão das estruturas metálicas que oxidaram.

Figura 20 - Estrutura interna da claraboia, exposta e oxidada; Fonte: Marta Frade, 2015.

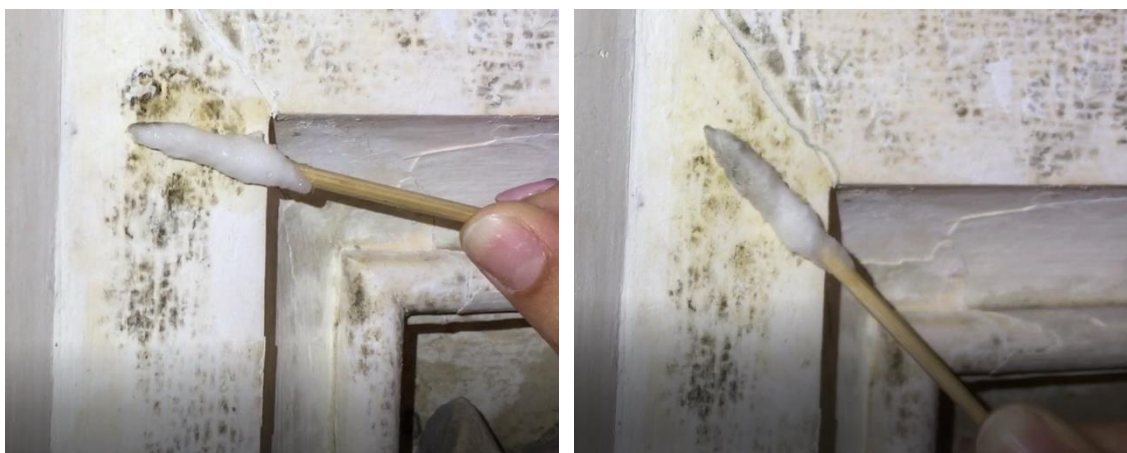
Figura 21 - Antes (esquerda) e depois (direita), de ser realizada a limpeza química com um cotonete e acetona; Fonte: Ethan Campian, 2018.

A acetona foi a escolha mais utilizada ao longo dos anos, por se tratar de um produto extremamente volátil. Este é misturado numa solução com água, de modo a que haja uma evaporação rápida na qual apenas se limpe o negro dos fungos. Este produto também se torna mais indicado, por desidratar, se o gesso está húmido a volatilidade da acetona vai ajudar também a secar o gesso.¹³³

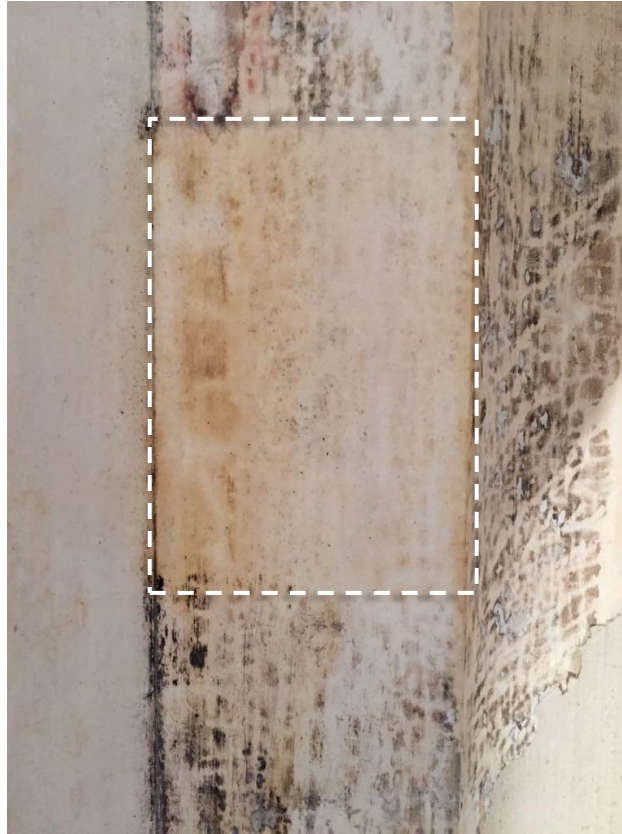
Figura 22 - Secção limpa com acetona, no dia seguinte à realização do mesmo; Fonte: Ethan Campian, 2018.

No ano de 2013, após se remover toda a camada cromática, procedeu-se a uma limpeza química, [ver figura 22] pontualmente em locais onde a tinta se mantinha fixa. Para tal, utilizou-se novamente acetona, mas introduziu-se a utilização de etanol e *white spirit*®. Em zonas de difícil acesso, ou seja, nas quais a utilização de bisturi poderia colocar o estuque em risco, no ano de 2014-2015 voltou a utilizar-se algodão com acetona. Este processo amolecia a tinta, fazendo com que esta aderisse ao algodão.¹³⁴

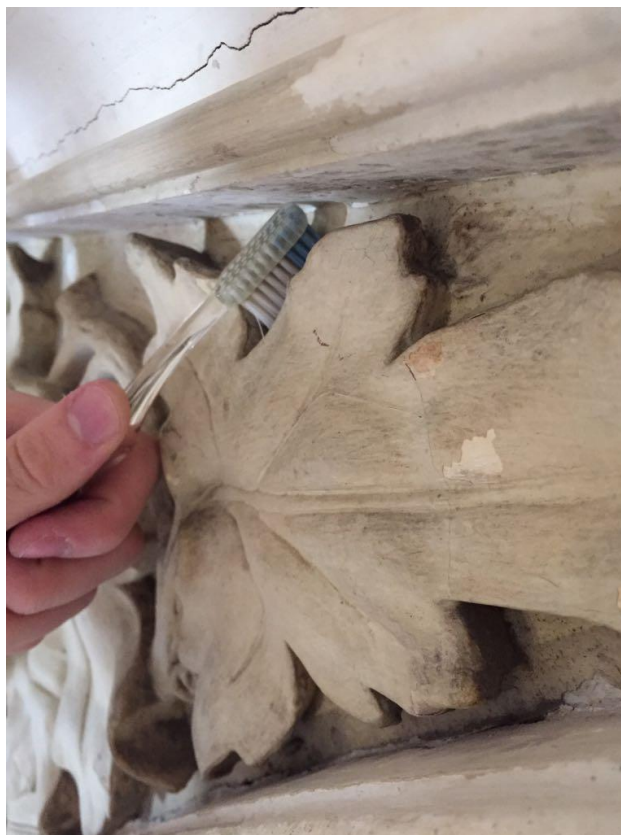
Figura 23 - Limpeza mecânica com escova, para retirar a sujidade acumulada; Fonte: Ethan Campian, 2018.

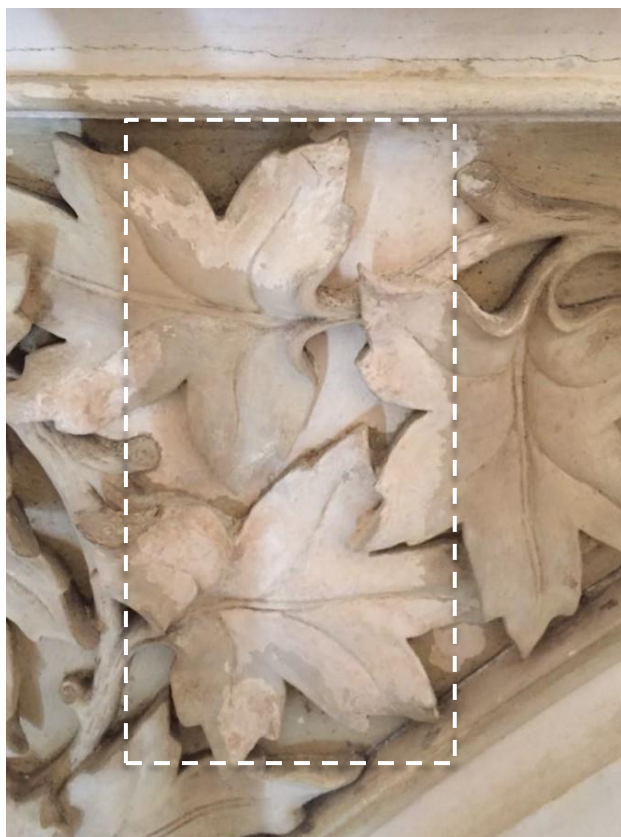
e detergente neutro). Com aplicação desta, a secagem do gesso foi visível e notória de um dia para o outro, [ver figura 24] encontrando as manchas negras mais atenuadas.¹³⁹

Figura 24 - Pormenor de um ornamento, passado um dia de ter sido realizada a limpeza, no qual se observa a zona limpa; Fonte: Ethan Campian, 2018.

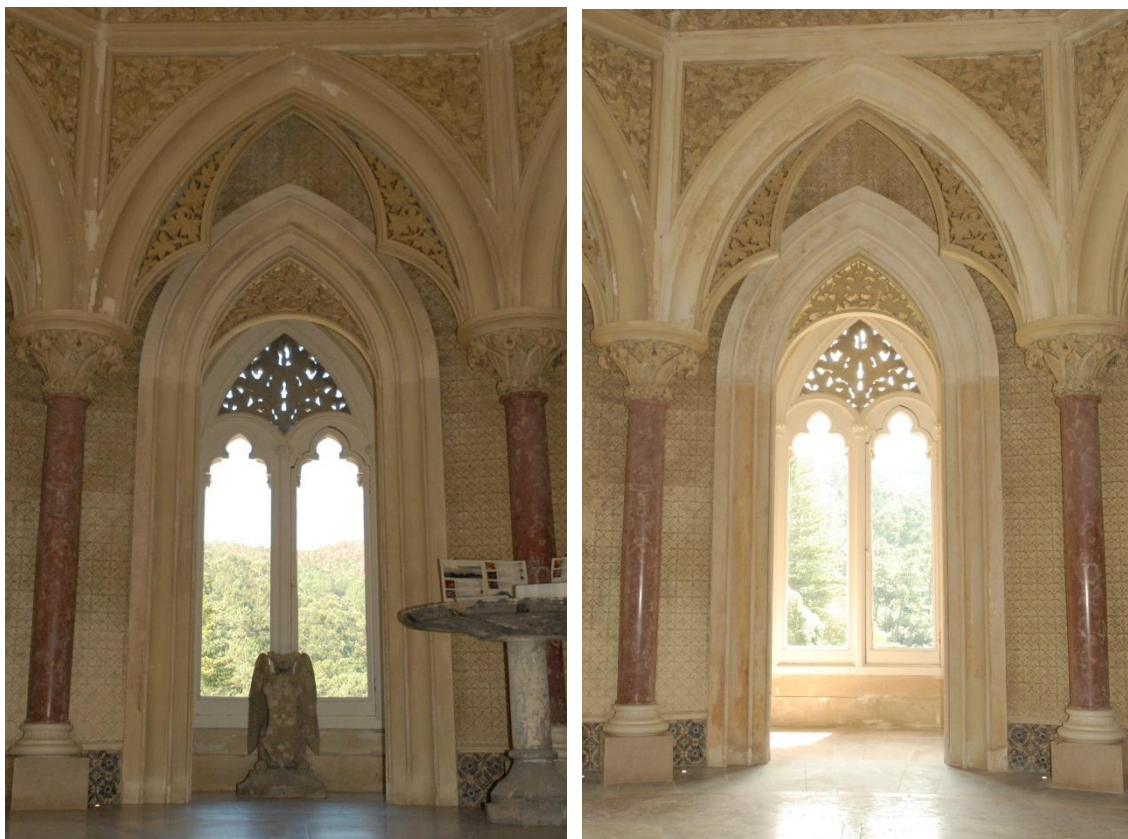
Figura 25 - Antes (esquerda) e depois (direita) de realizada a limpeza de um arco ogival da torre octogonal do Palácio de Monserrate; Fonte: Marta Frade, 2012.
