**FACULDADE DE ARQUITETURA**  
UNIVERSIDADE DE LISBOA

REABILITAÇÃO ARQUITETÓNICA E URBANA DA ALDEIA DE BROAS  
COMO ESTRATÉGIA DE DESENVOLVIMENTO REGIONAL

Mestrado Integrado em Arquitetura

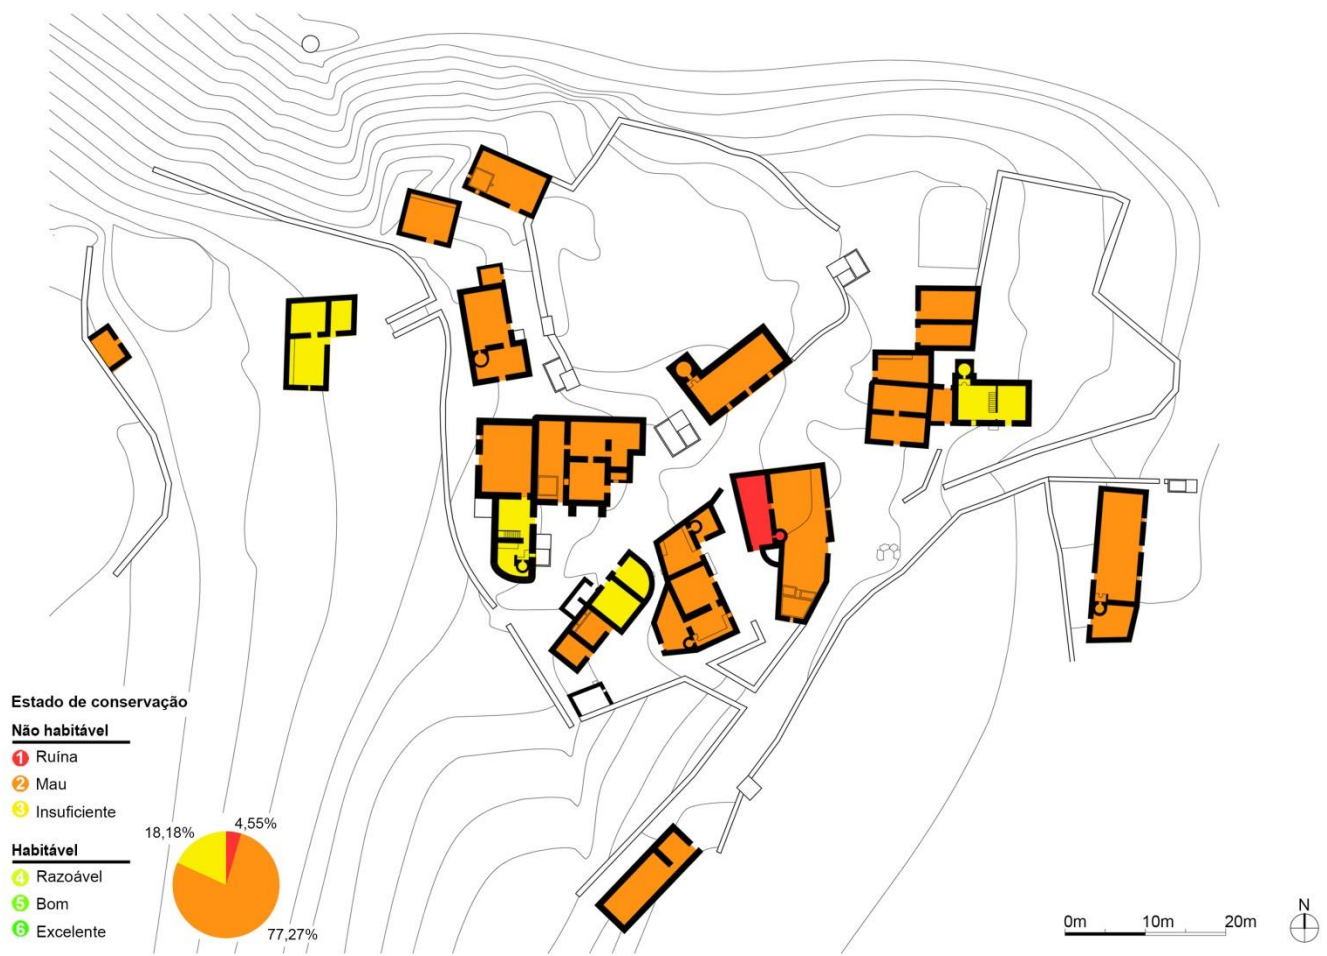
Imagem 108 | Classificação quanto ao estado de conservação

**6- Excelente** Edifício em perfeitas condições, com o telhado bem conservado, o reboco e a pintura sem anomalias e tem os vãos e pavimento bem conservados.

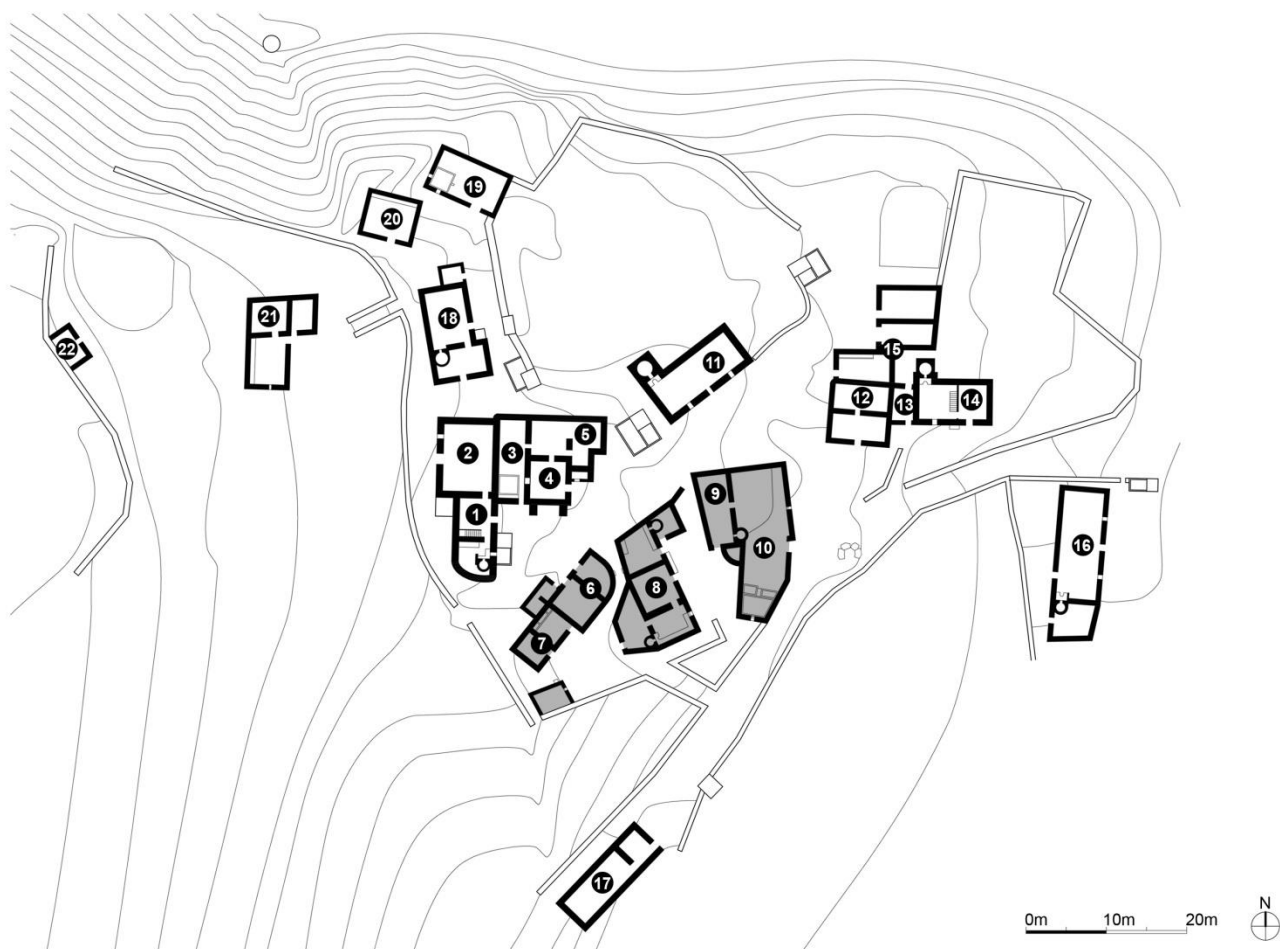
Imagem 111 | Edifícios a recuperar

Este núcleo irá receber duas habitações, que apesar de serem independentes uma da outra, podem utilizar um mesmo pátio central. Ainda assim, a cada um destes novos edifícios pertencerá uma outra zona exterior mais recatada, com carácter mais privado. É importante esclarecer que algumas das soluções projectuais adotadas podem ser inviáveis do ponto de vista regulamentar, como é o caso da falta de acessibilidade ou do reduzido pé direito, no entanto, só dessa forma é possível a reabilitação sem comprometer o carácter do edifício.
