UNIVERSIDADE DE LISBOA
FACULDADE DE BELAS-ARTES

**OS RETÁBULOS EM GESSO DE ALESSANDRO
GIUSTI NO PALÁCIO NACIONAL DE MAFRA**
Perspetiva da Conservação e Projeto Museológico

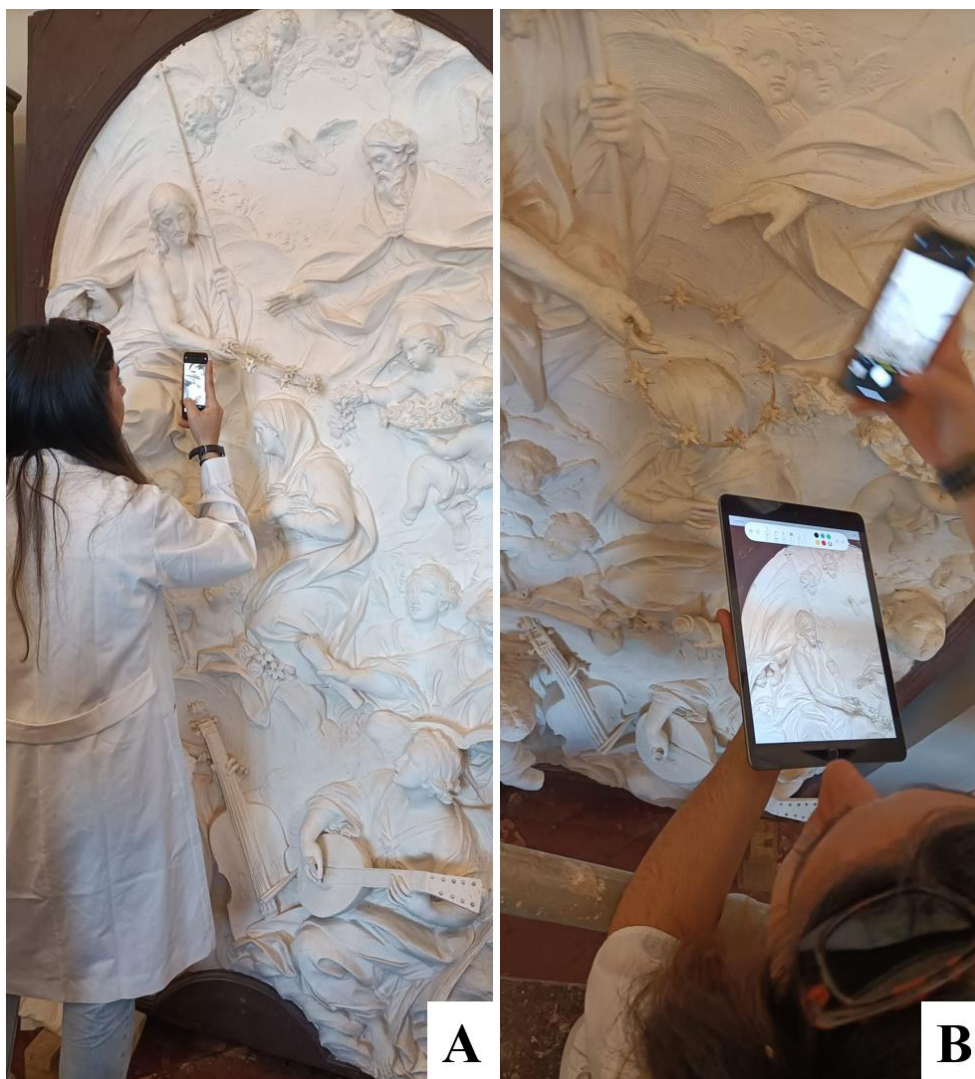
Figura 10 – Levantamento de Patologias. (A) registo fotográfico de locais com patologias. (B) mapeamento através de ilustrações em formato digital. ©PNM/Mariana Santos

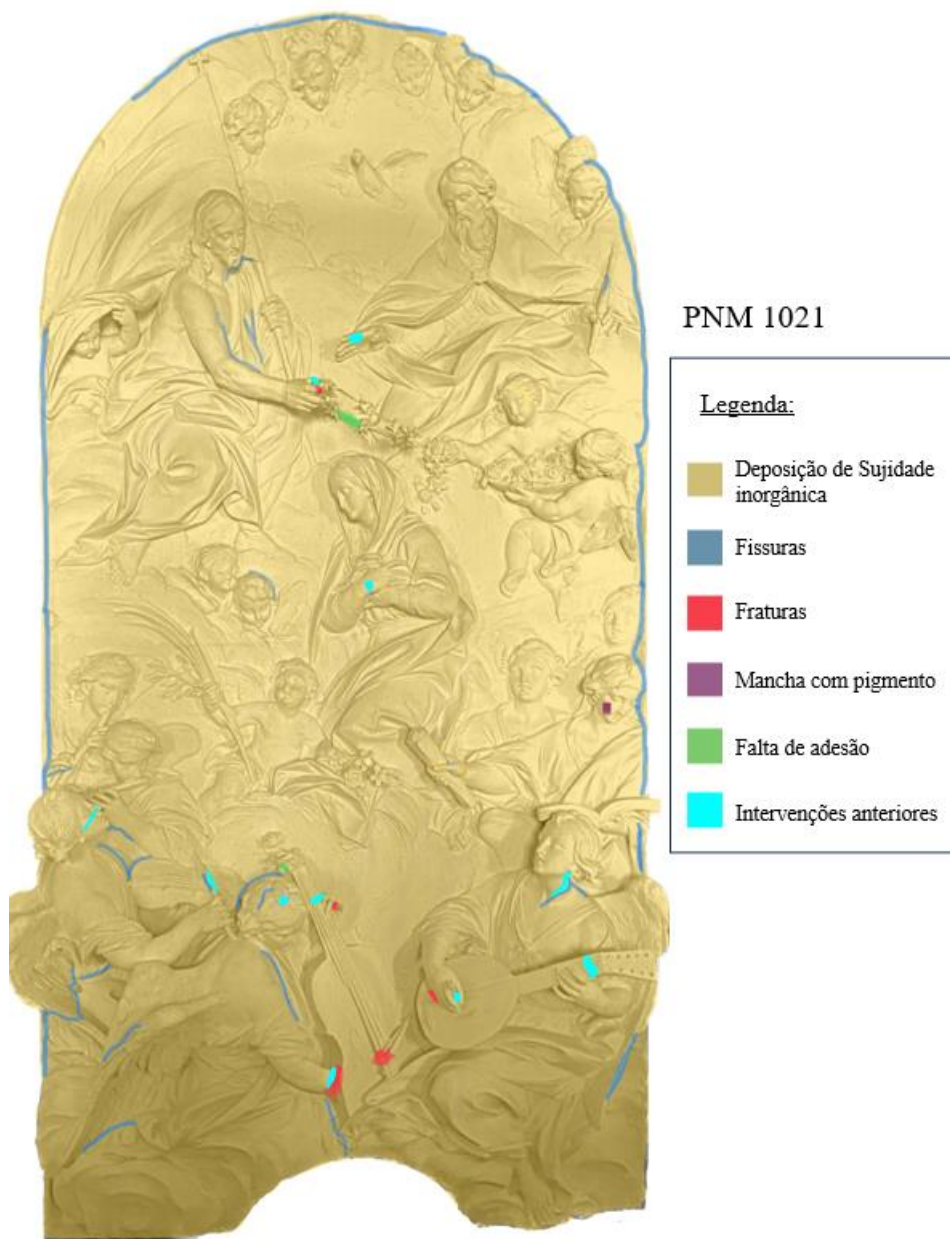
Figura 11 – Mapeamento de patologias com informações relativas à primeira fase de diagnóstico.

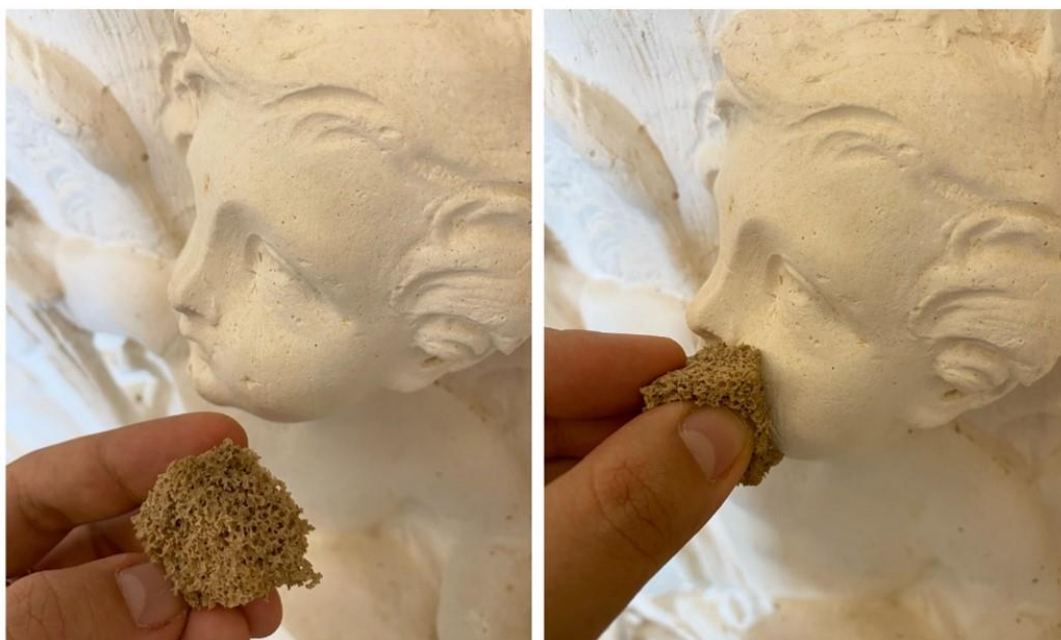
Figura 19 – Utilização de borracha vulcanizada no rosto de um anjo. ©PNM/Mariana Santos

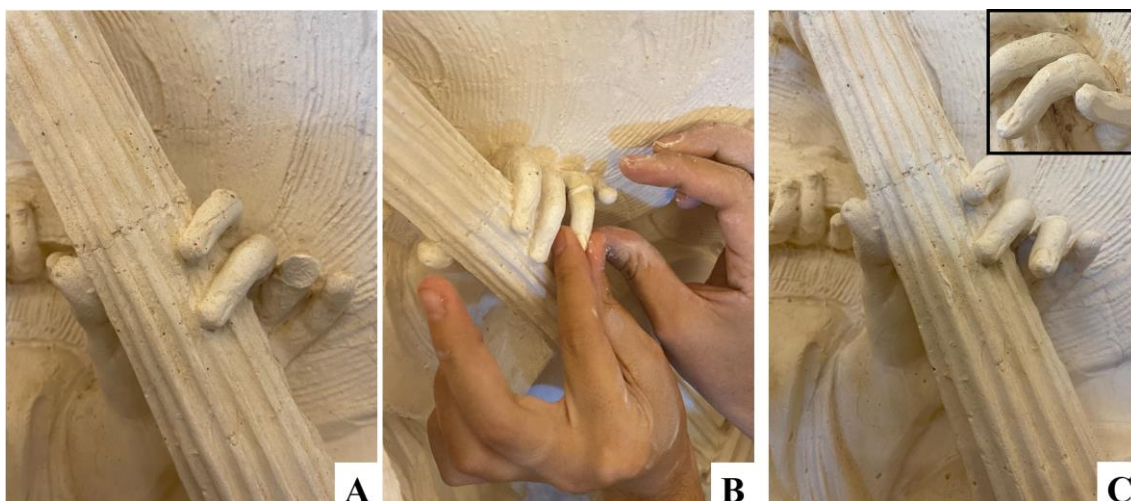
Figura 22 – Colagem de um dedo. (A) fratura do dedo. (B) durante o procedimento da colagem com gesso cola. (C) após a intervenção. ©PNM/Mariana Santos

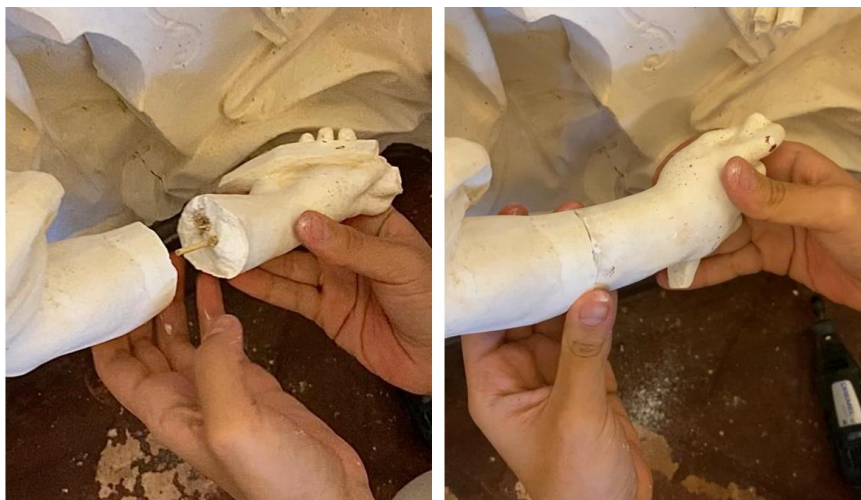
Figura 30 – Processo para reconstituição volumétrica. Teste de encaixe no retábulo. ©PNM/Mariana Santos

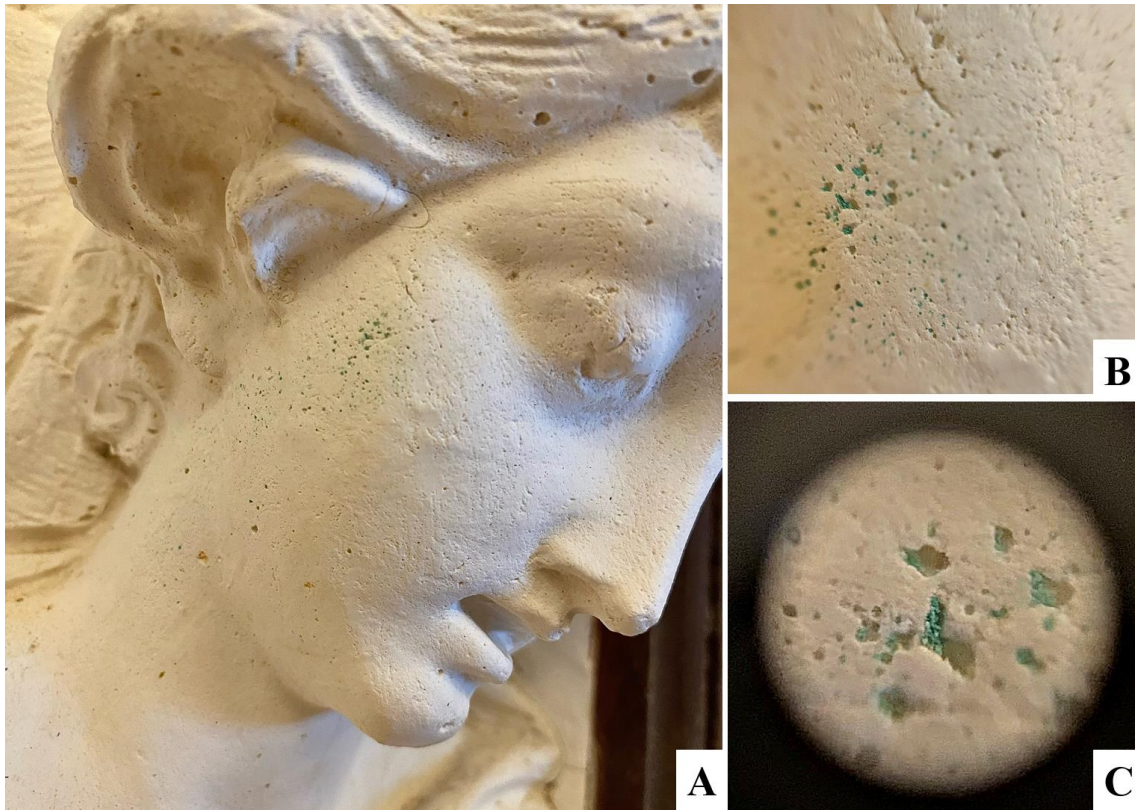
Figura 49 – (A) vestígios de pigmento nos poros do gesso num rosto feminino. (B) superfície do gesso a olho nu. (C) fotografia ao microscópio digital com luz incidente nos poros com pigmento. ©PNM/Mariana Santos

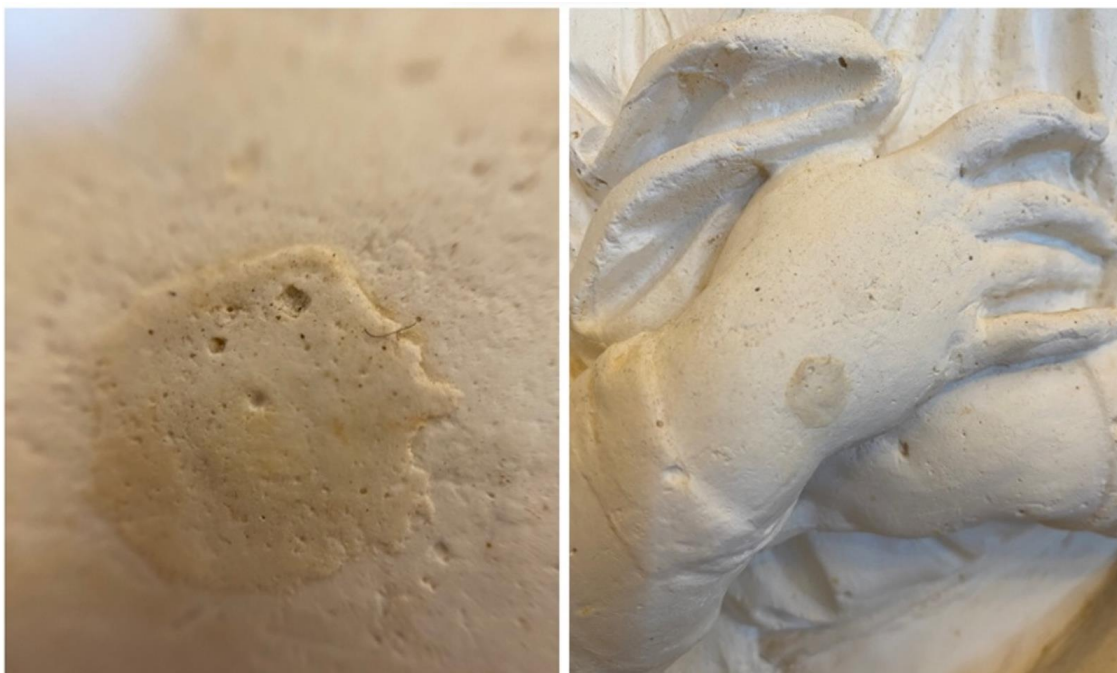
Figura 50 – Superfície do gesso com mancha de intervenção anterior, na mão da virgem. ©PNM/Mariana Santos

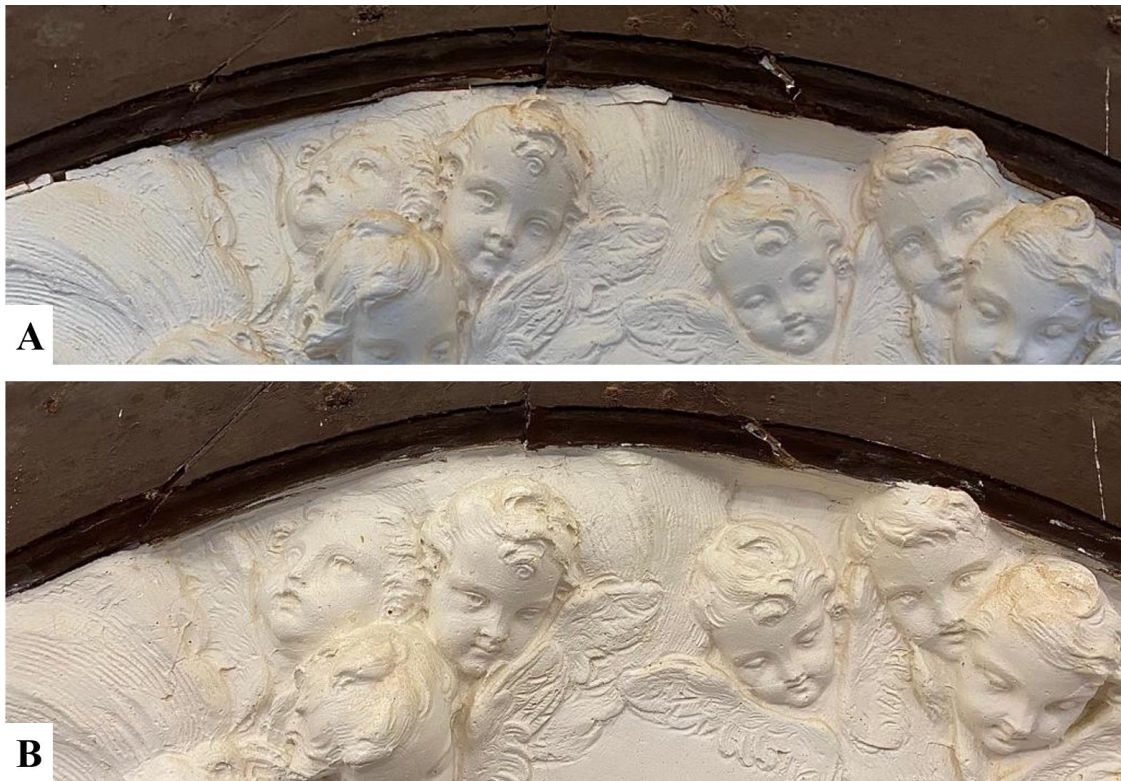
Figura 68 – Anjos junto à moldura de madeira. (A) antes do preenchimento – fenda. (B) depois do preenchimento.
©PNM/Mariana Santos

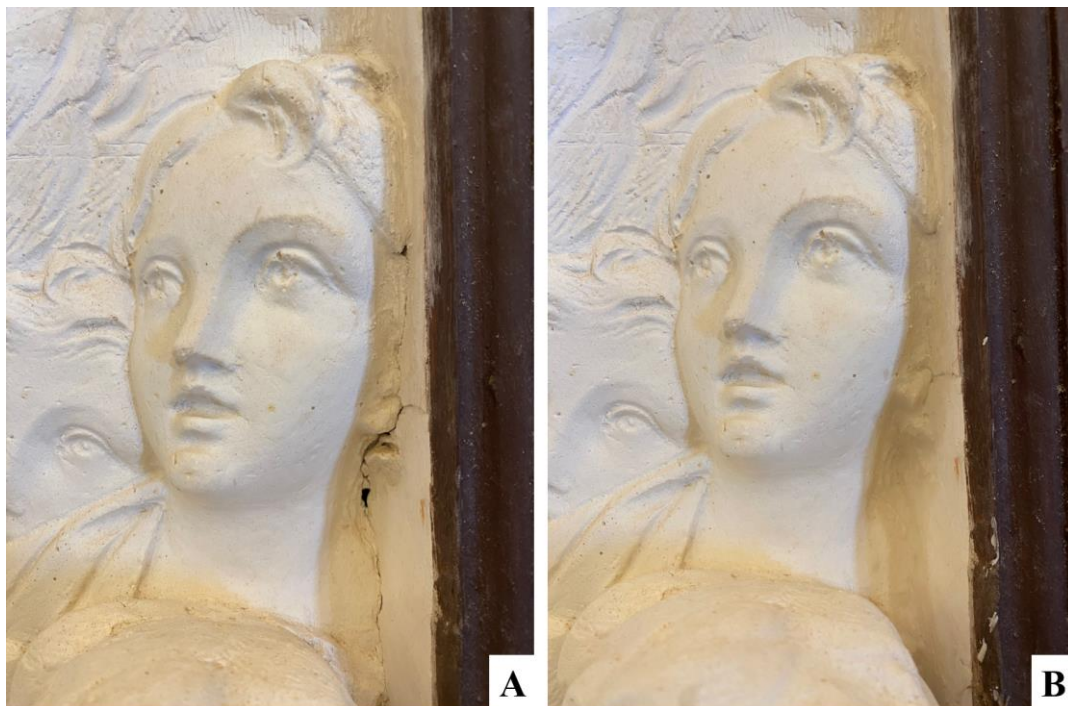
Figura 69 – Anjo junto à moldura. (A) antes do preenchimento – fissura. (B) depois do preenchimento.
©PNM/Mariana Santos

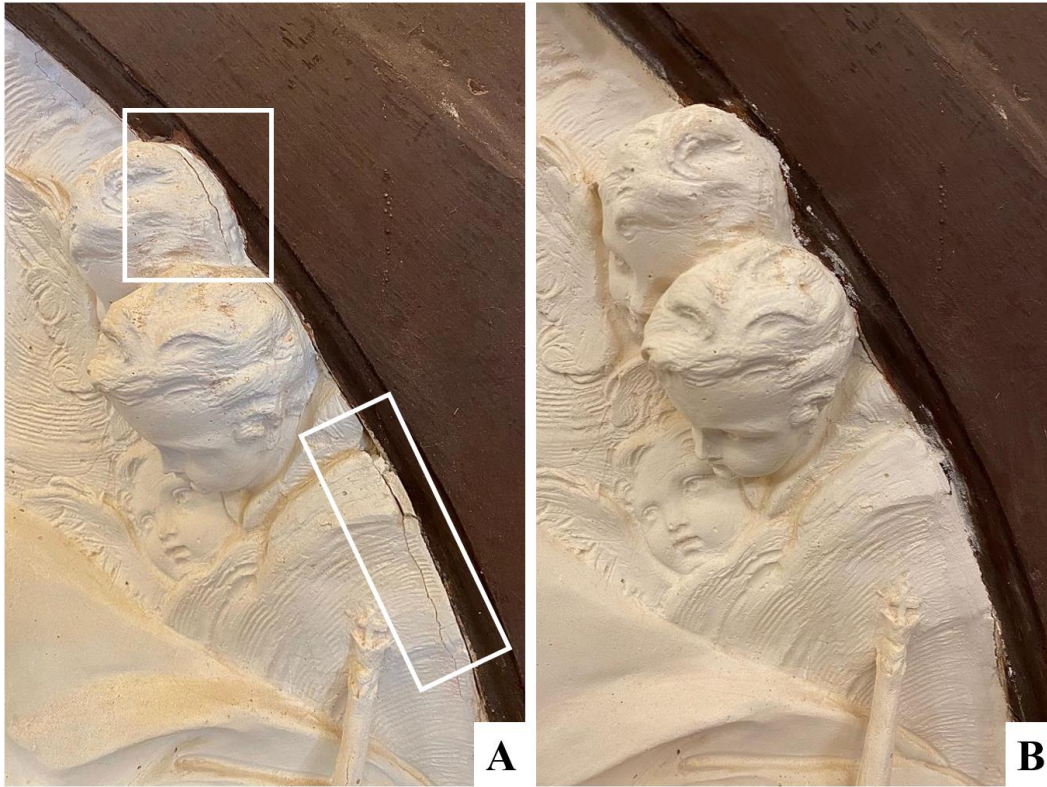
Figura 70 – Anjos junto à moldura. (A) antes do preenchimento – fissuras. (B) depois do preenchimento.
©PNM/Mariana Santos

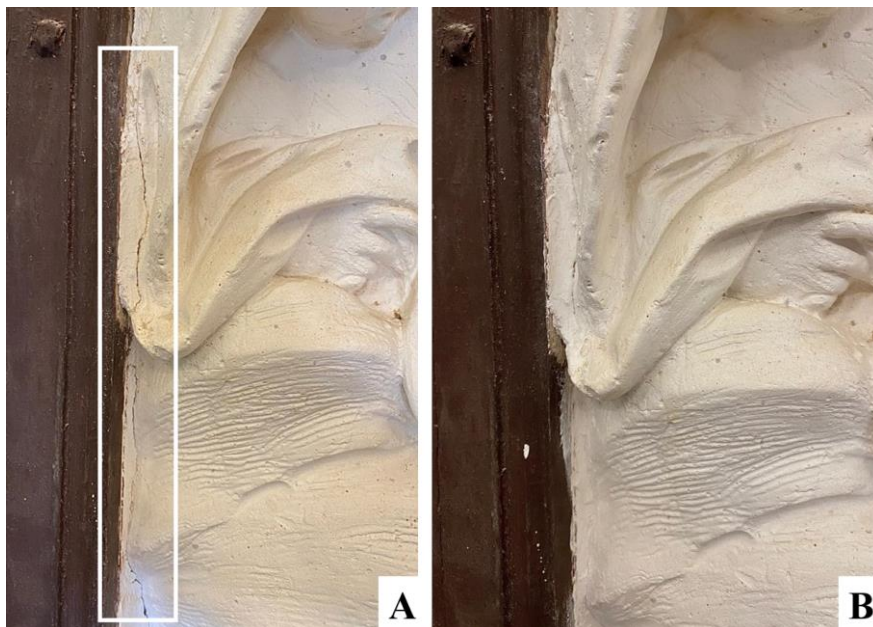
Figura 71 – Panejamento junto à moldura. (A) antes do preenchimento – fissuras. (B) depois do preenchimento.
©PNM/Mariana Santos

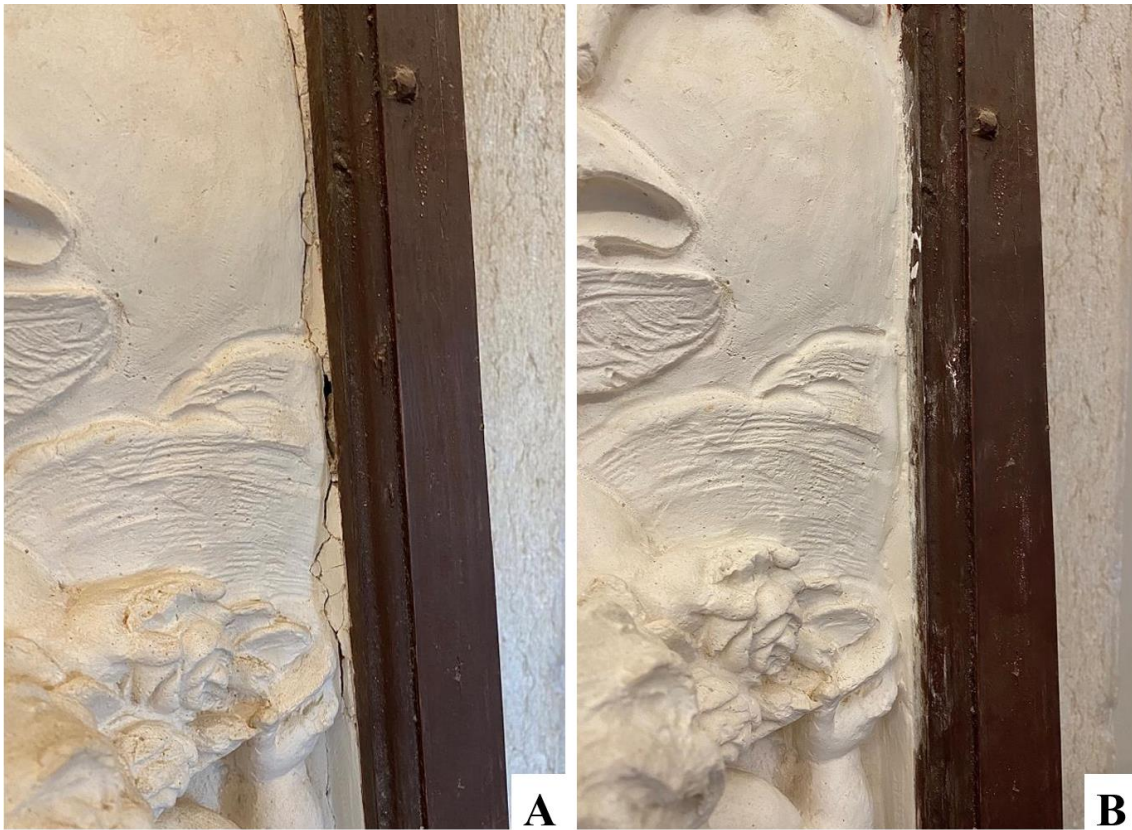
Figura 76 – Espaço adjacente à moldura no gesso. (A) antes do preenchimento - Fissura. (B) depois do preenchimento. ©PNM/Mariana Santos

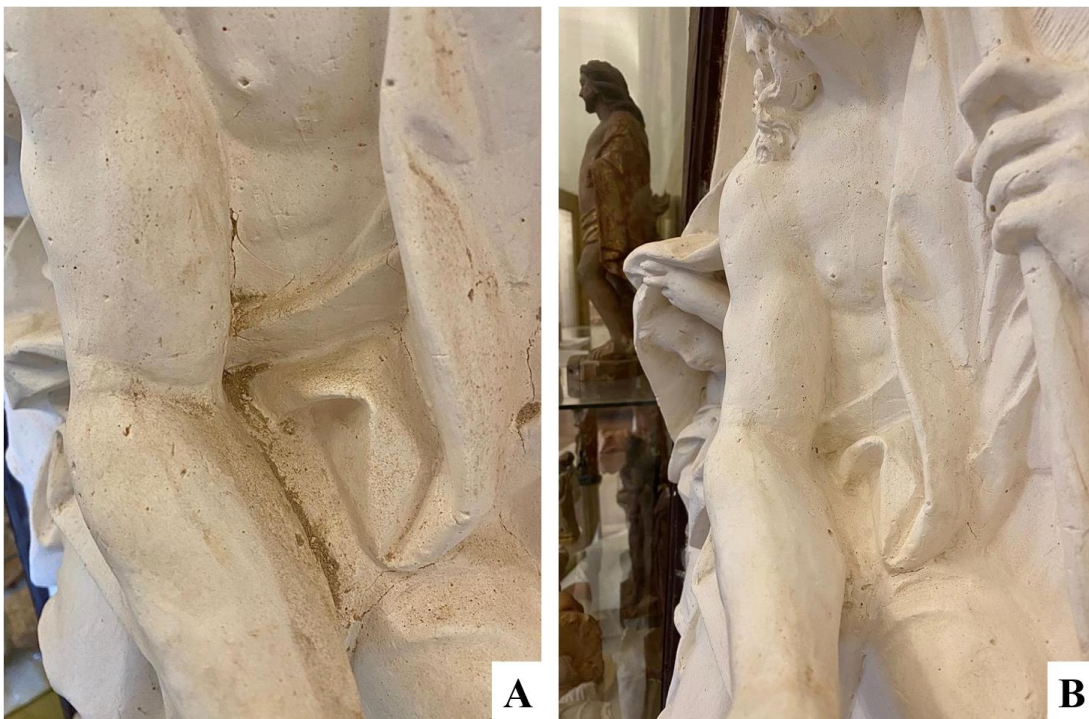
Figura 77 – Braço de Jesus. (A) antes do preenchimento – Fissura e deposição de sujidade. (B) depois do da limpeza e preenchimento. ©PNM/Mariana Santos

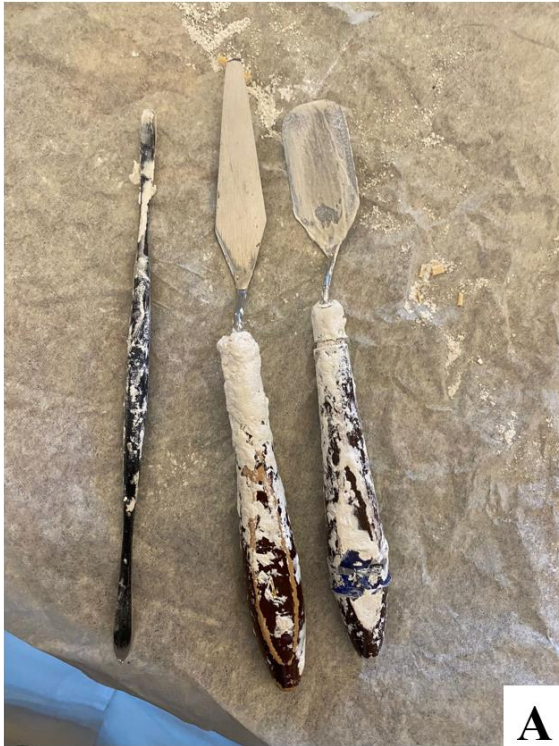
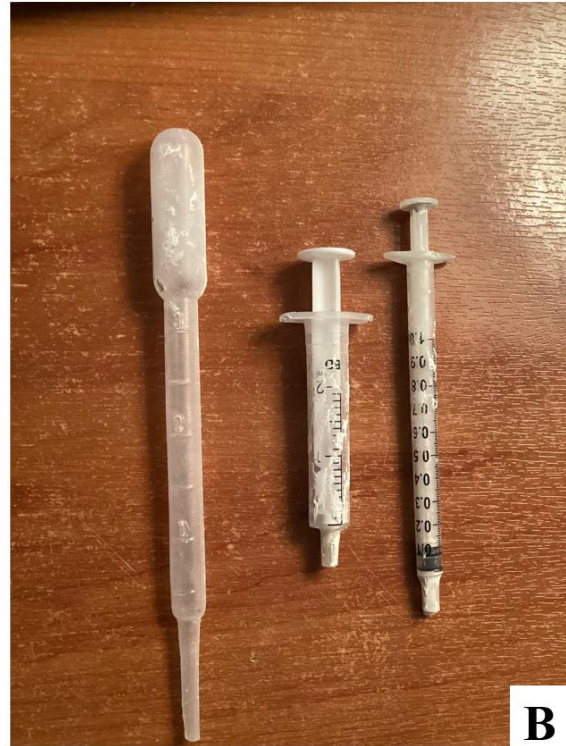
Figura 78 – Materiais de auxílio aos preenchimentos. (A) Espátulas. (B) Seringas e Pipeta ©Mariana Santos
