UNIVERSIDADE DE LISBOA
FACULDADE DE BELAS-ARTES

AS ERMIDAS CAMARÁRIAS DE ÉVORA
Proposta de musealização integrada do
património retabular quinhentista

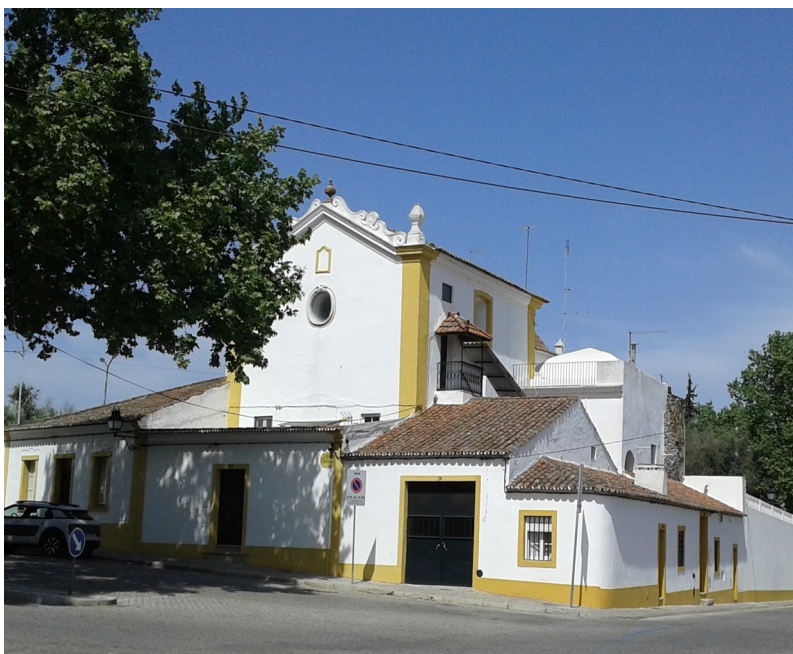
Figura 28: Antiga ermida de N.^a Sr.^a da Natividade. © VGN, 2017.

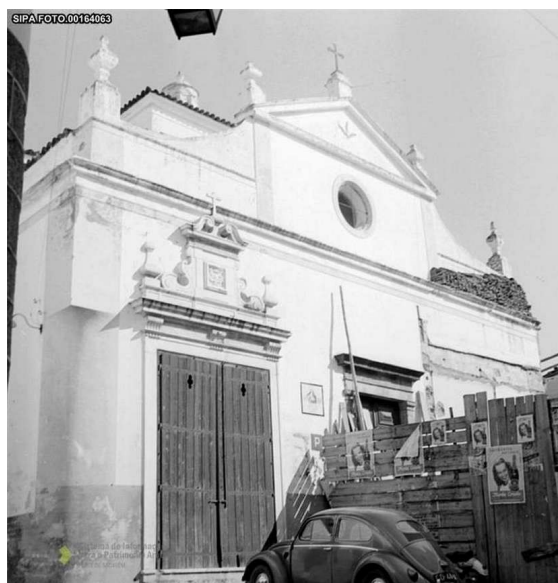
Figura 34: Igreja de São Vicente: fachada principal 1959 (SIPA, IPA.00001235, SIPA FOTO 00164063).

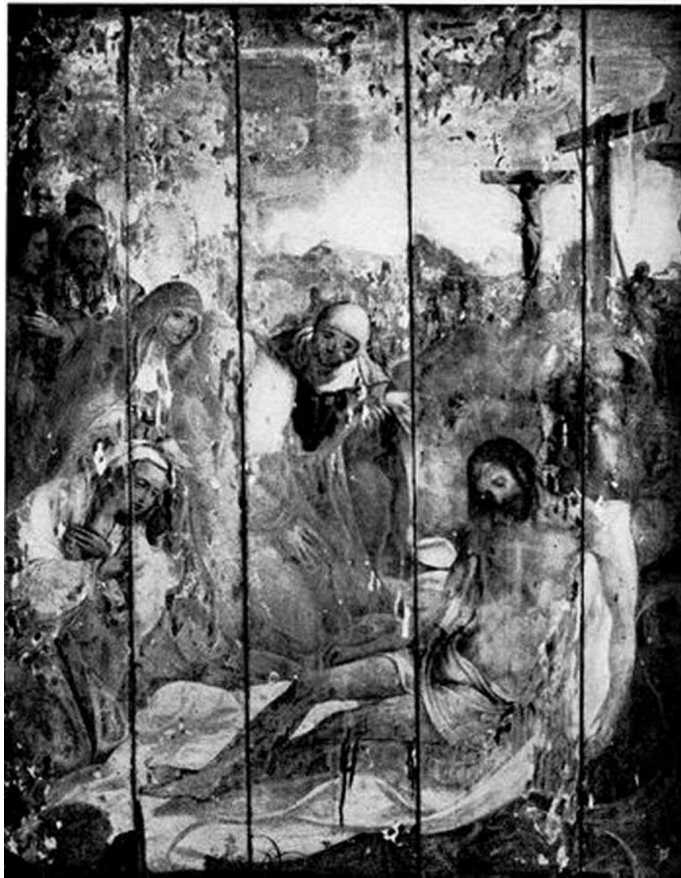
*Figura 59: Descimento da Cruz. Anterior a 1950
(MatrizNet, ME3220. N.º inv. P 3220, © Vítor de Sousa).*

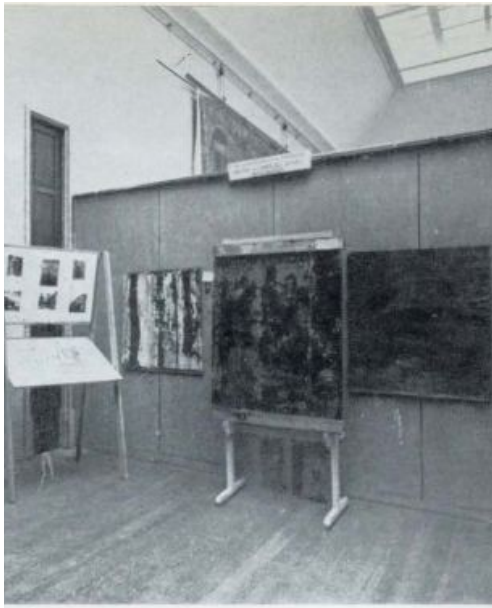
Figura 60: Exposição de exemplos de pinturas danificada e em tratamento - 1.ª parte (Moura, 1962, p. 37).

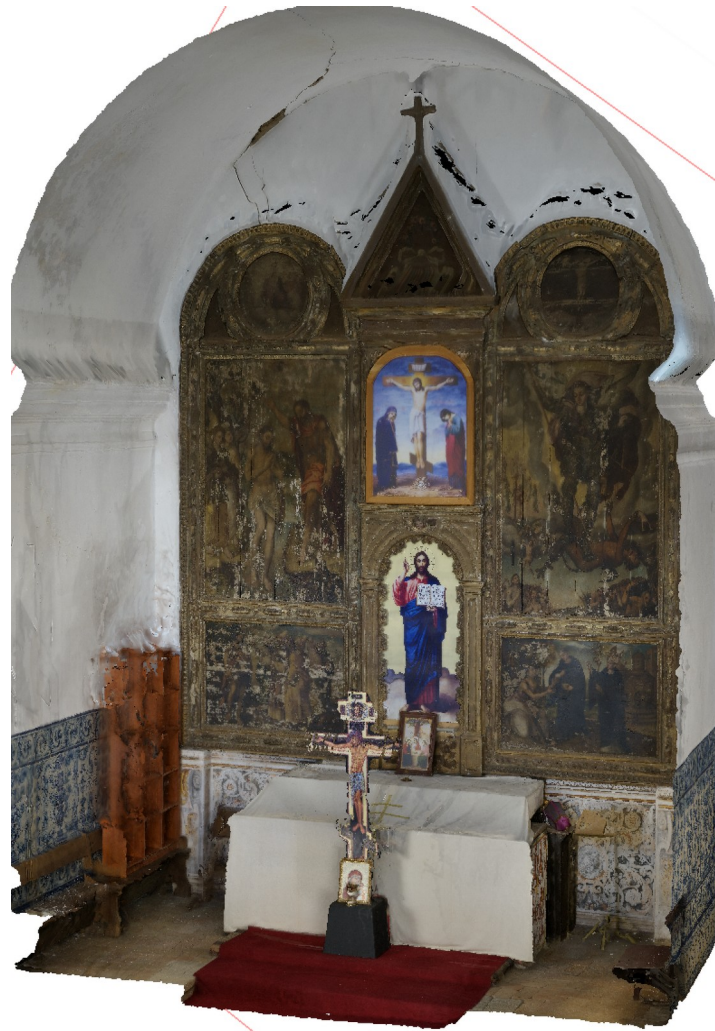
Figura 96: Modelo 3D do retábulo-mor da ermida de São Sebastião realizado no âmbito deste doutoramento. © Ygit Elvaci, 2017.

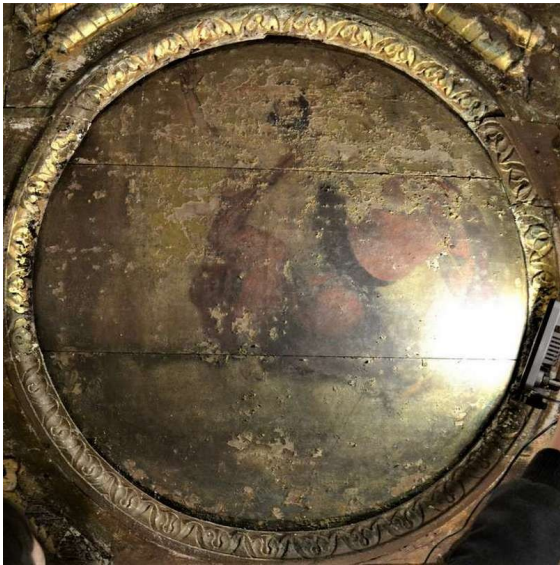
Figura 97: Biofilme à superfície da pintura Cristo em Glória. Fotografia de luz rasante. © Ricardo Silva, 2017.

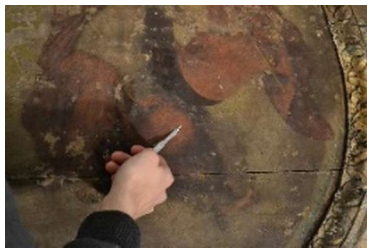
Figura 101: Local de recolha da amostra estratigráfica, zona 3.

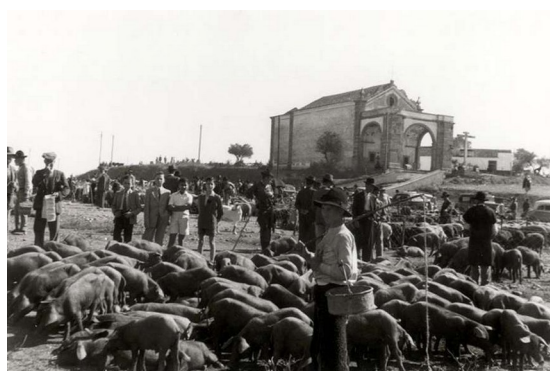
Figura 116: Feira do Gado, Largo de São Sebastião (omelhoralentejodomundo, 2015, Feiras do Gado em Évora).
