UNIVERSIDADE
DE LISBOA

FACULDADE DE ARQUITETURA
UNIVERSIDADE DE LISBOA

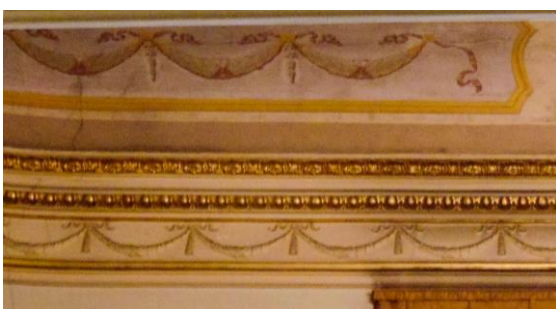
Fig. 32 - Pormenor da talha de roda-tecto e da pintura de desenho neoclássico no arranque do tecto. Fonte: a investigadora, 2017.

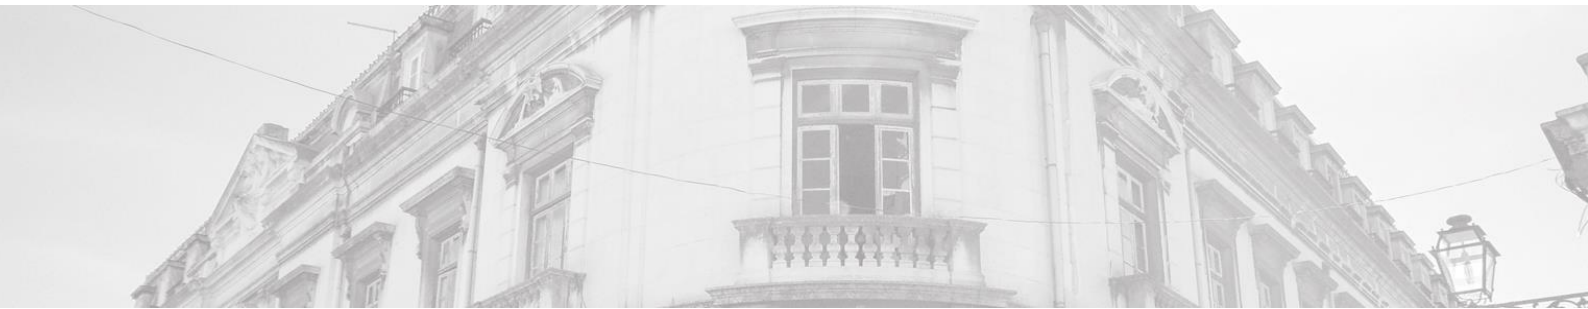
Contudo, antes de avançar para o estado actual, há que começar pelo início. A primeira grande obra do Conservatório foi a construção da sua sala de espectáculos. Anos mais tarde, nas primeiras duas décadas do séc. XX, construiu-se o edifício que arrasou o que restava do Convento dos Caetanos. De traçado eclético, dentro das linhas arquitectónicas da Escola de Belas Artes de Paris, a nova construção ficou conhecida (até hoje) como a sede do Conservatório Nacional de Lisboa.

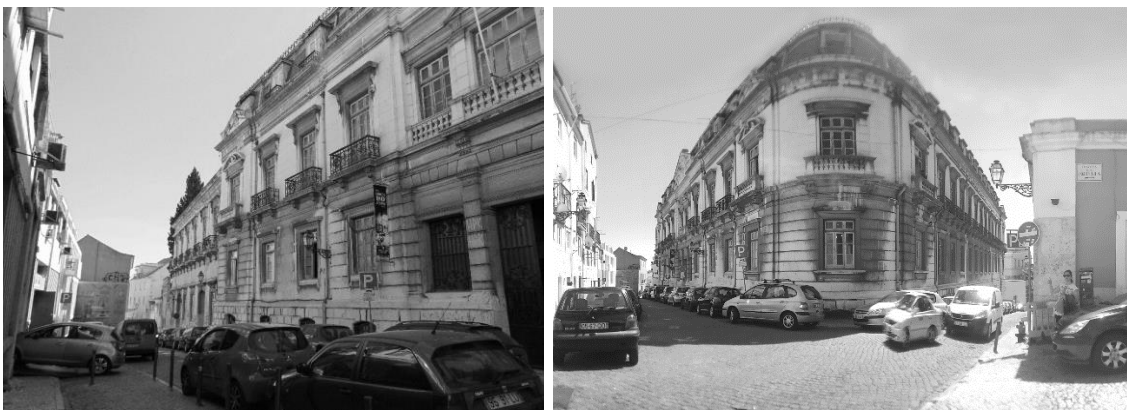
Fig. 55 - Fachada do Conservatório Nacional vista da R. dos Caetanos (esquerda) e da Tv. dos Inglesinhos (direita). Fonte: a investigadora, 2017.

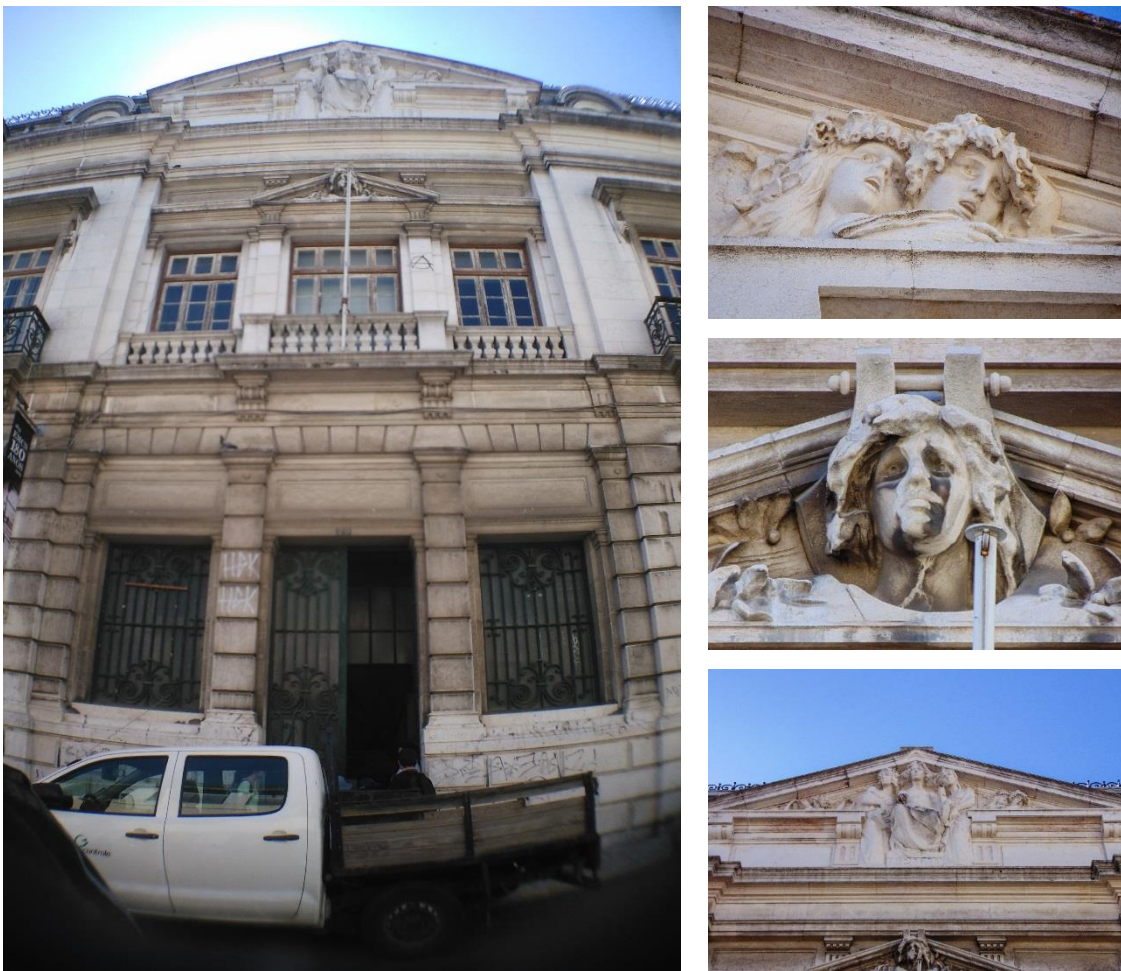
Fig. 58 - Entrada principal do conservatório (esquerda) e pormenores das esculturas do frontão (direita).
Fonte: a investigadora, 2017.

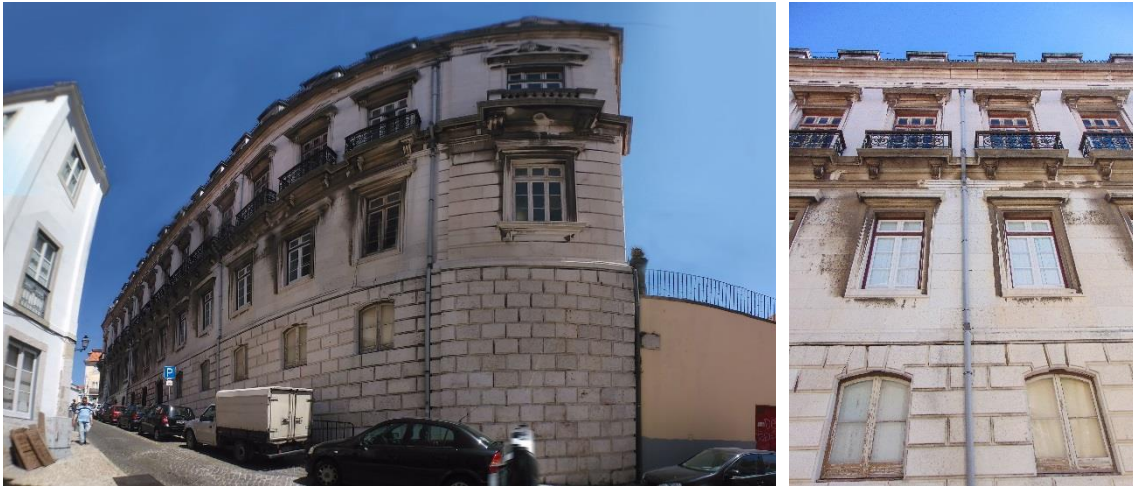
Fig. 61 - Fachada Norte, da R. João Pereira da Rosa (esquerda) e ritmo dos vãos de cada piso (direita).
Fonte: a investigadora, 2017.

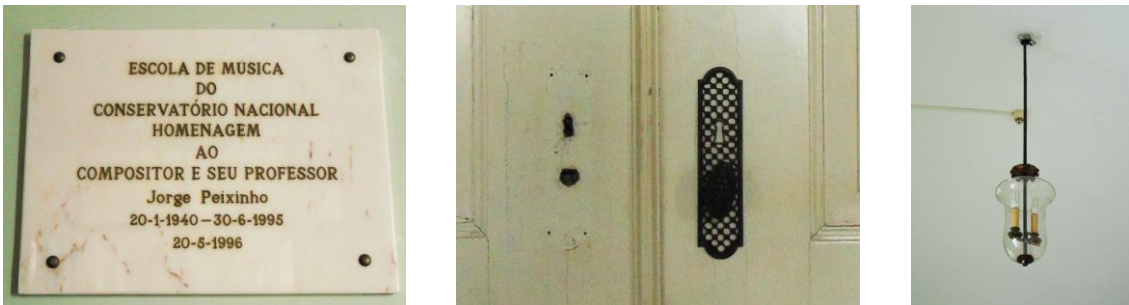
Fig. 73 – Da esquerda para a direita: placa de homenagem; detalhe do puxador de uma das portas do salão; iluminação do corredor. Fonte: a investigadora, 2017.

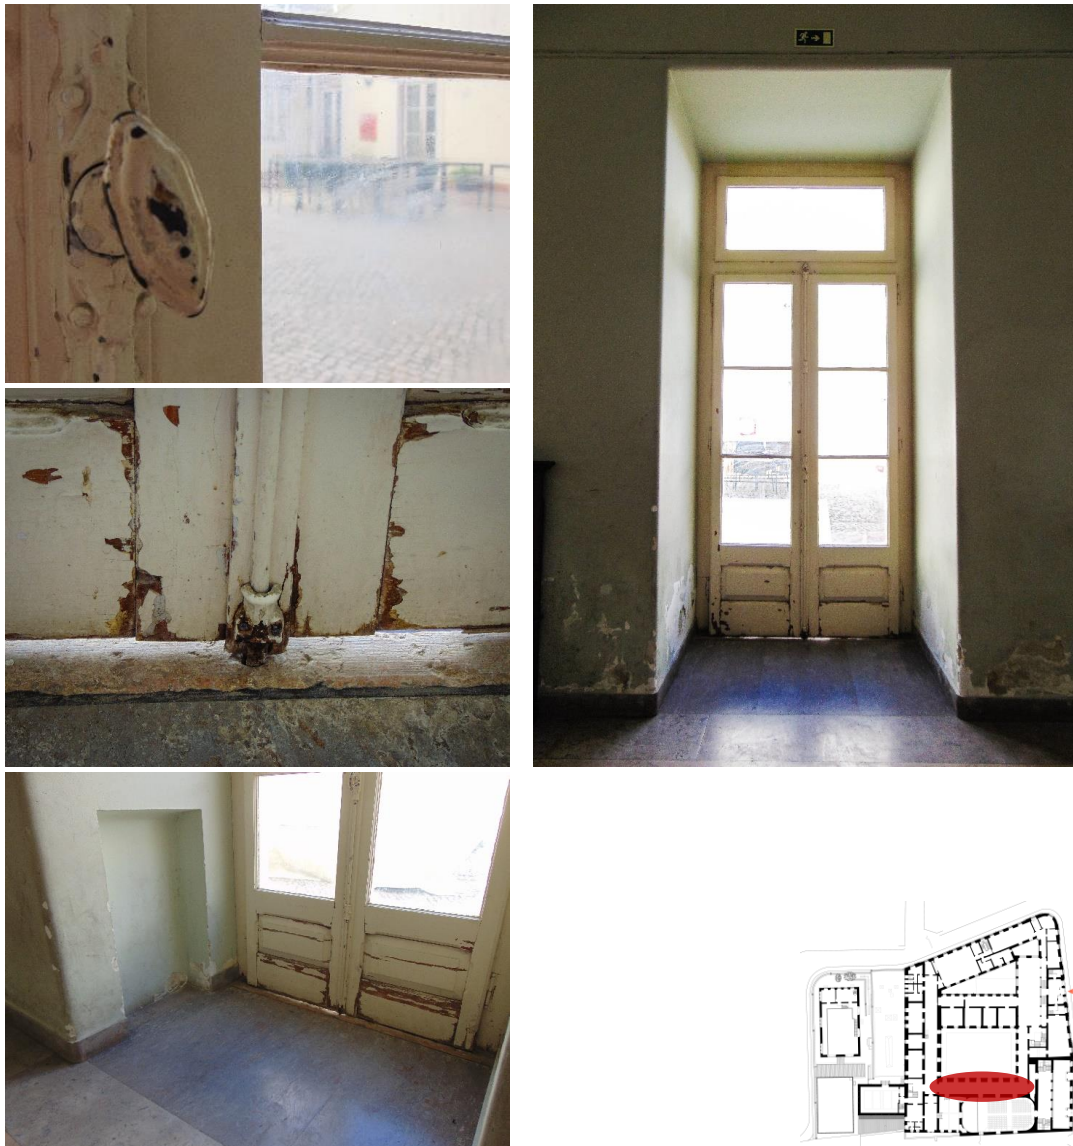
Fig. 74 - Dois tipos de portadas do corredor, que dão para o pátio e pormenores que mostram o estado de degradação das madeiras e ferragens. Fonte: a investigadora, 2017.

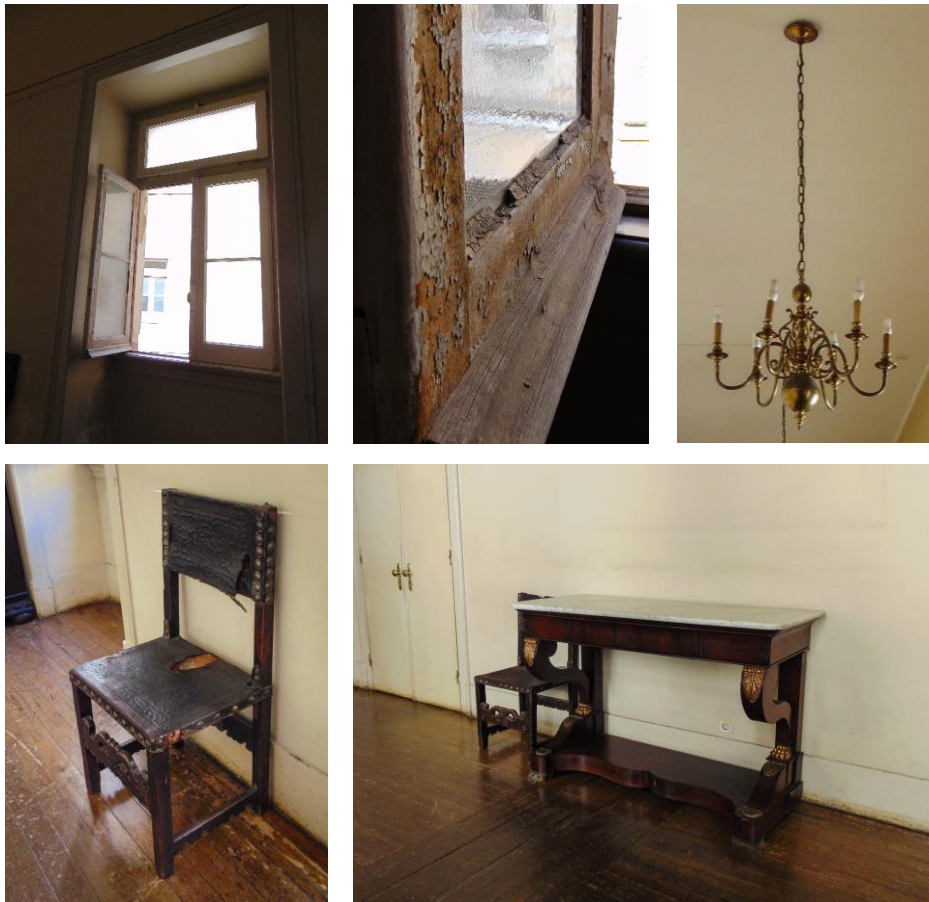
Fig. 89 - Em cima, da esquerda para a direita: janela do corredor e pormenor da caixilharia em estado adiantado de degradação, luminária de tecto. Em baixo: cadeira e credência estilo Império. Fonte: a investigadora, 2017.

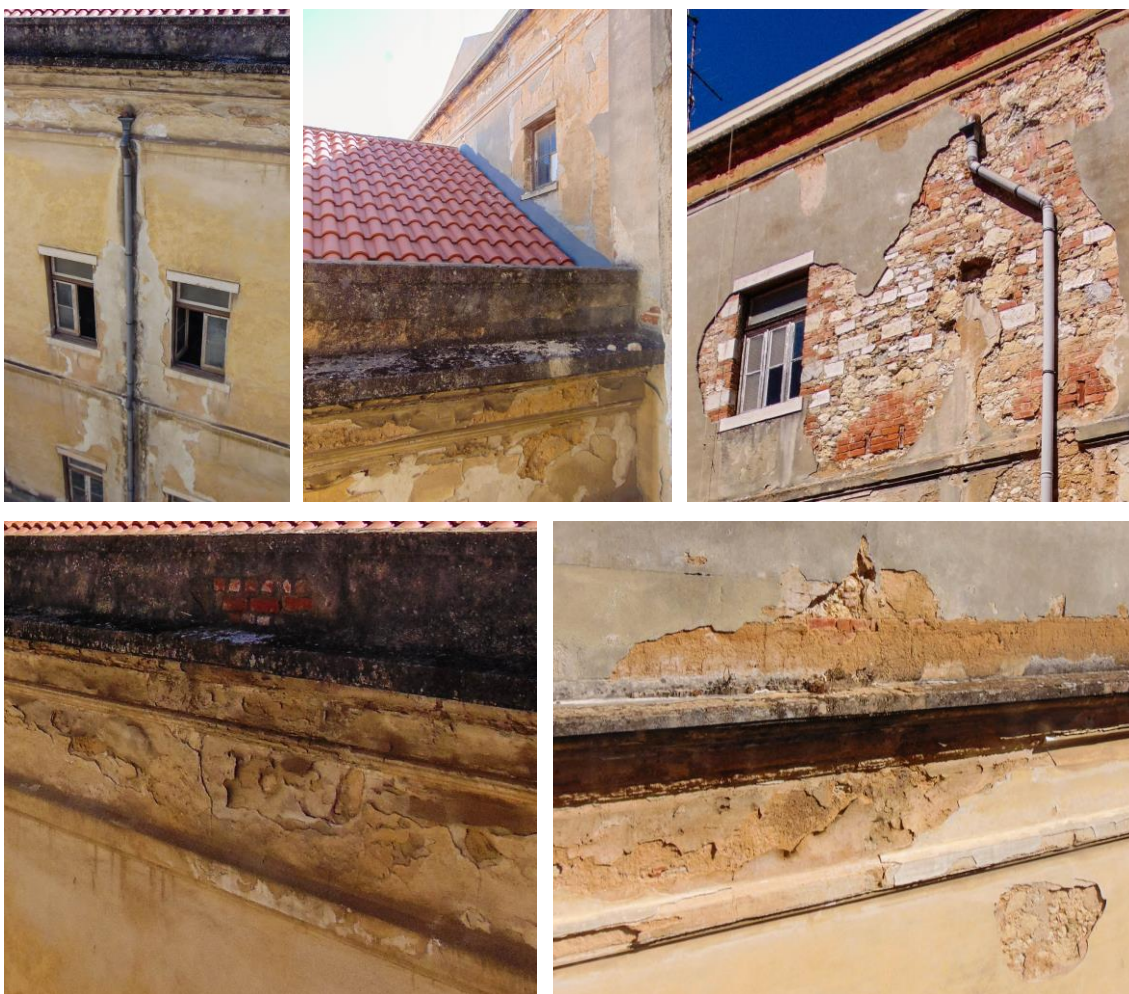
Fig. 91 - Detalhes do pátio de configuração triangular, onde se pode ver alvenarias expostas, perdas de reboco e diversas marcas de infiltrações e da presença de fungos. Fonte: a investigadora, 2017.

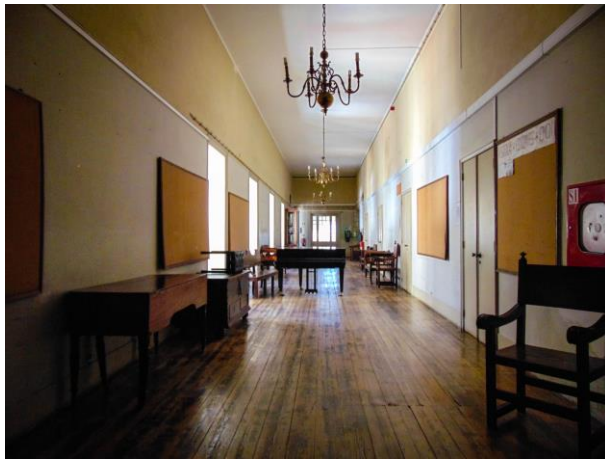
Fig. 92 - Corredor de circulação no qual estão vários instrumentos musicais e diversas peças de mobiliário. Fonte: a investigadora, 2017.

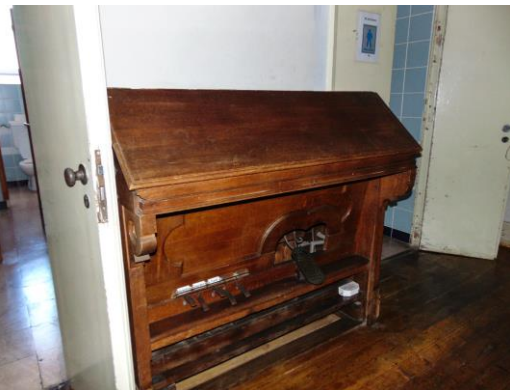
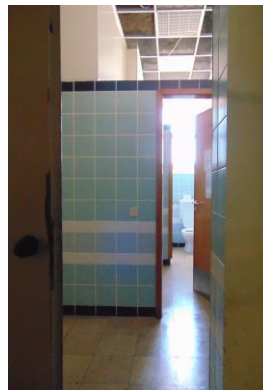
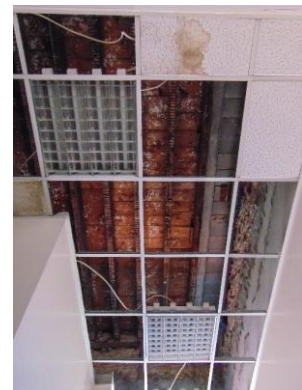
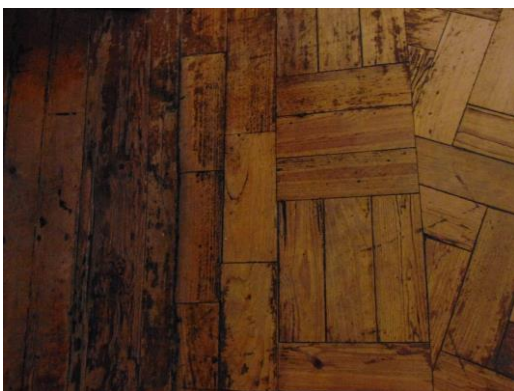
Fig. 93 - Em cima: entrada das instalações sanitárias do piso 1, nas quais se vê um tecto falso degradado. Em baixo: detalhe do pavimento de corredor de circulação, evidenciando várias intervenções. Fonte: a investigadora, 2017.

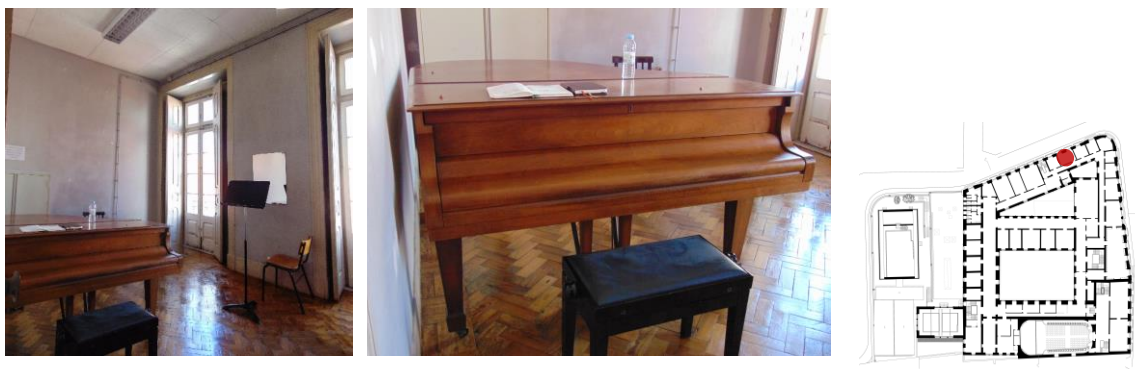
Fig. 94 - Sala de aula de aprendizagem de piano; piso 1. Fonte: a investigadora, 2017.

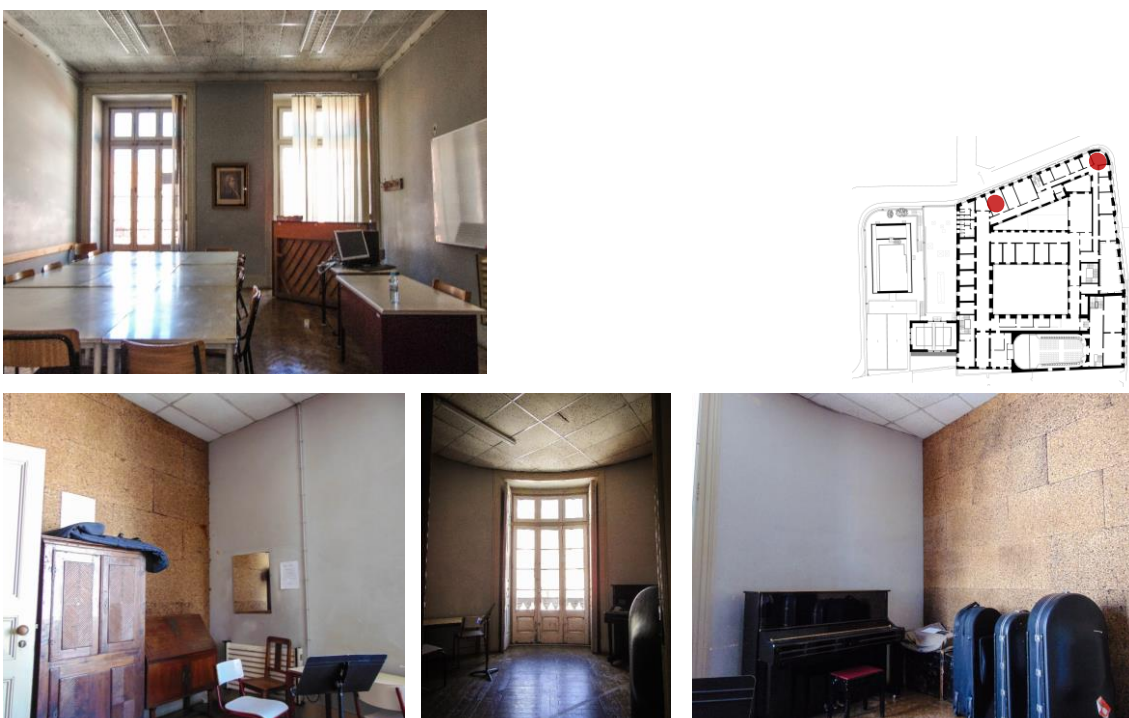
Fig. 96 - Sala de aula (em cima) e sala de aula de instrumentos musicais, no gaveto do edifício (em baixo).
Fonte: a investigadora, 2017.

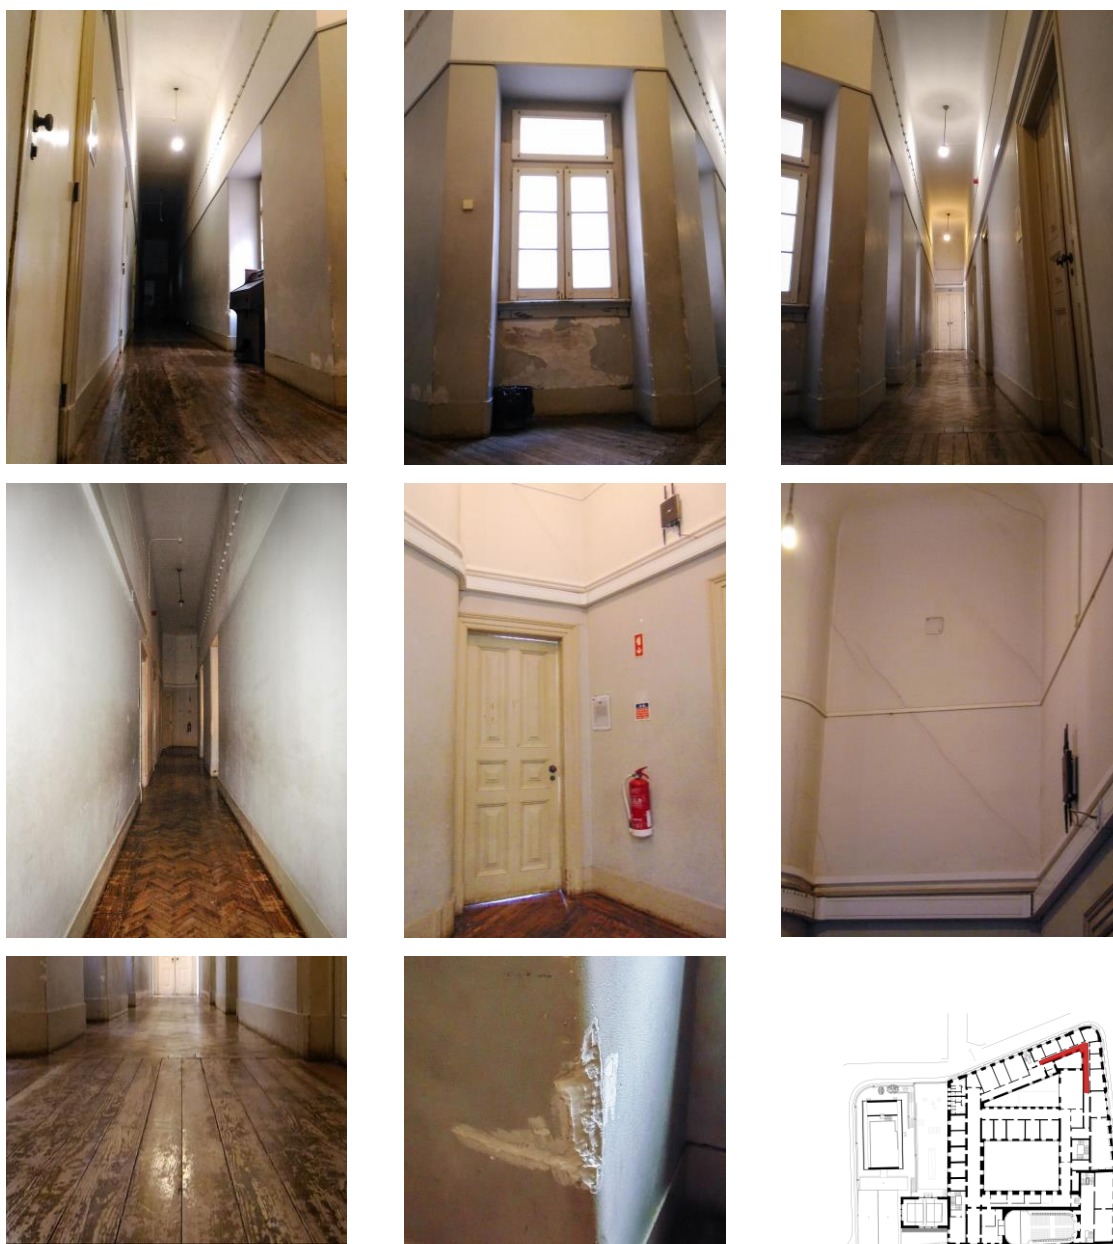
Fig. 97 - Corredor interior de circulação e detalhes mostrando o estado de degradação de paredes e pavimentos. Fonte: a investigadora, 2017.

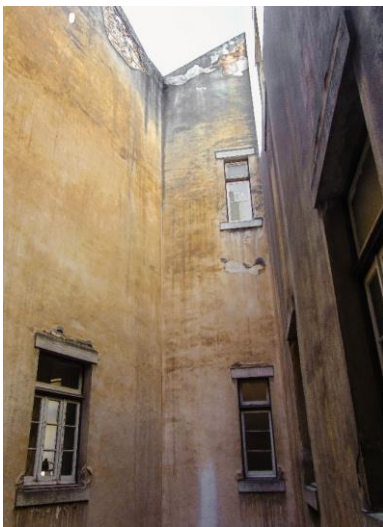
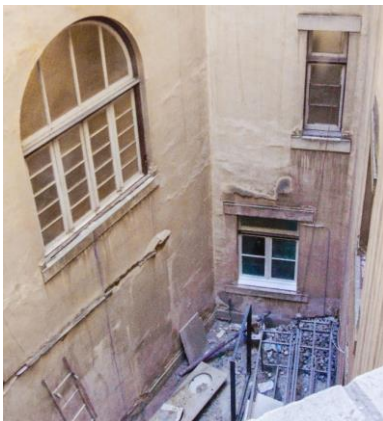
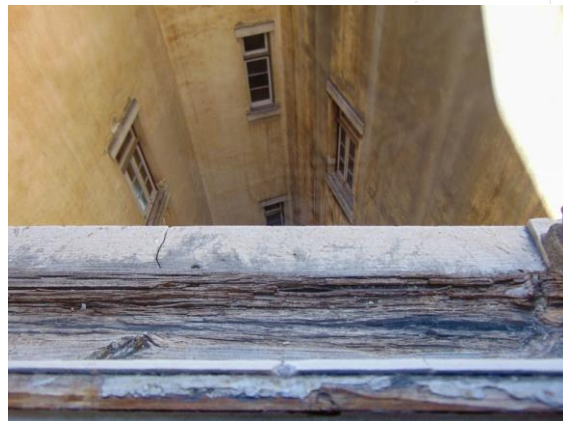
Fig. 98 - Saguão visto do piso 1 (em cima), vãos do piso 0 e -1 (em baixo, à esquerda) e detalhe do estado das madeiras das caixilharias de janelas (em baixo, à direita). Fonte: a investigadora, 2017.

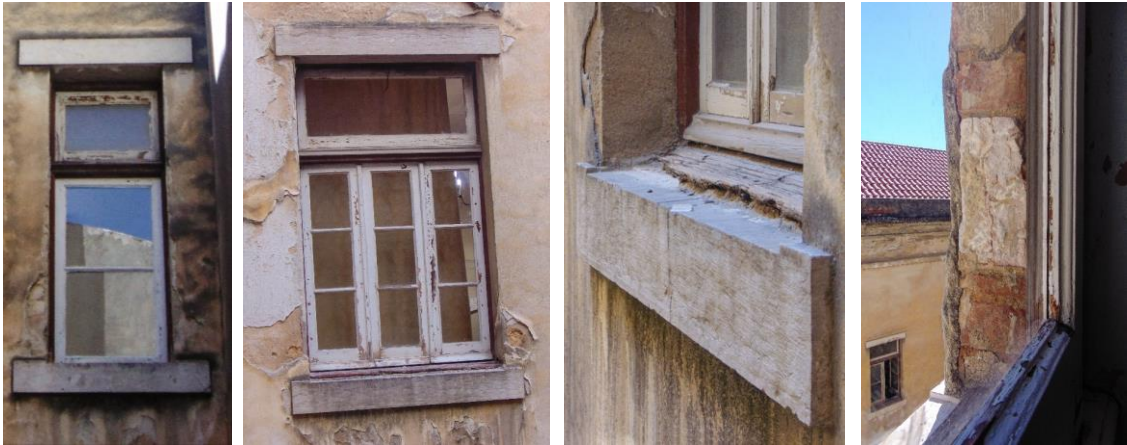
Fig. 99 – Janelas que deitam para o saguão e detalhes da degradação dos materiais. Fonte: a investigadora, 2017.

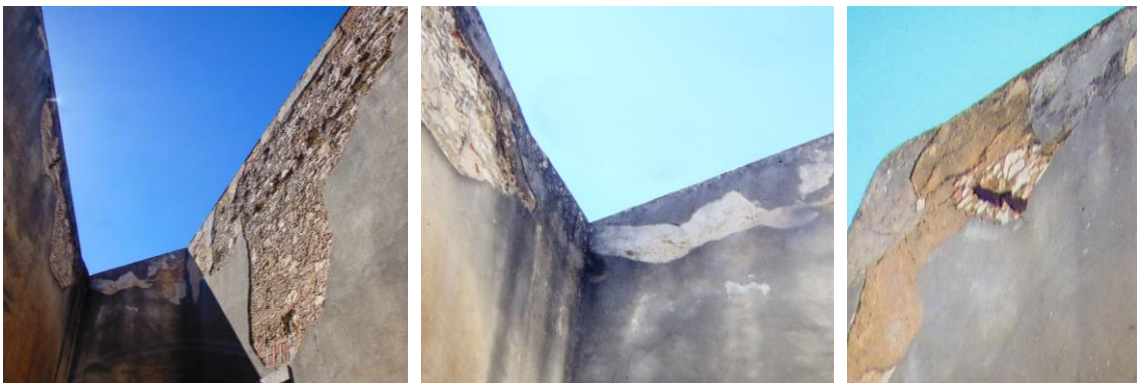
Fig. 100 - Saguão; Alvenaria exposta, infiltrações e fungos. Fonte: a investigadora, 2017.

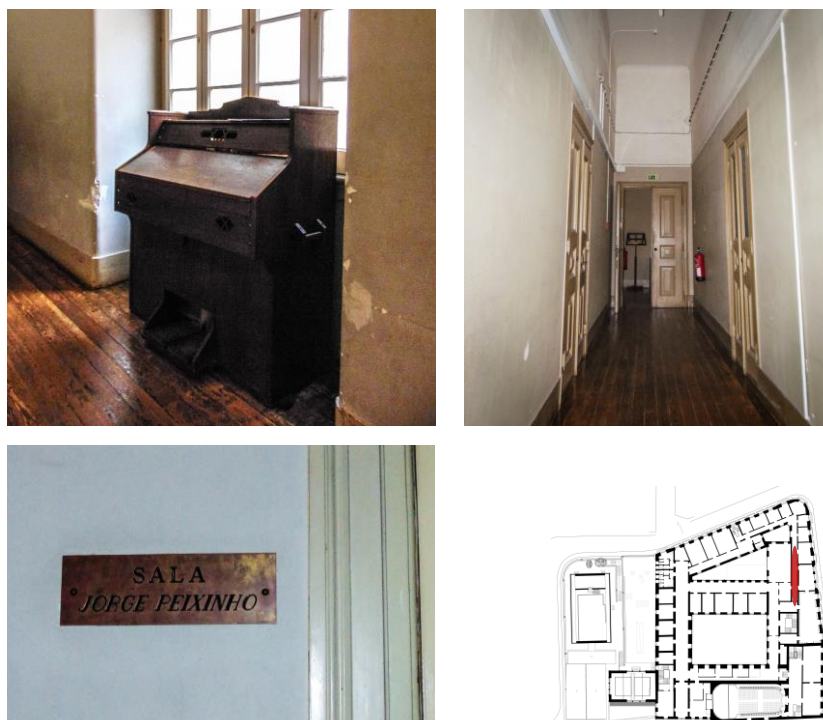
Fig. 101 - Em cima: piano que se encontra no corredor (esquerda) e restante corredor (direita). Em baixo: placa de uma das salas. Fonte: a investigadora, 2017.

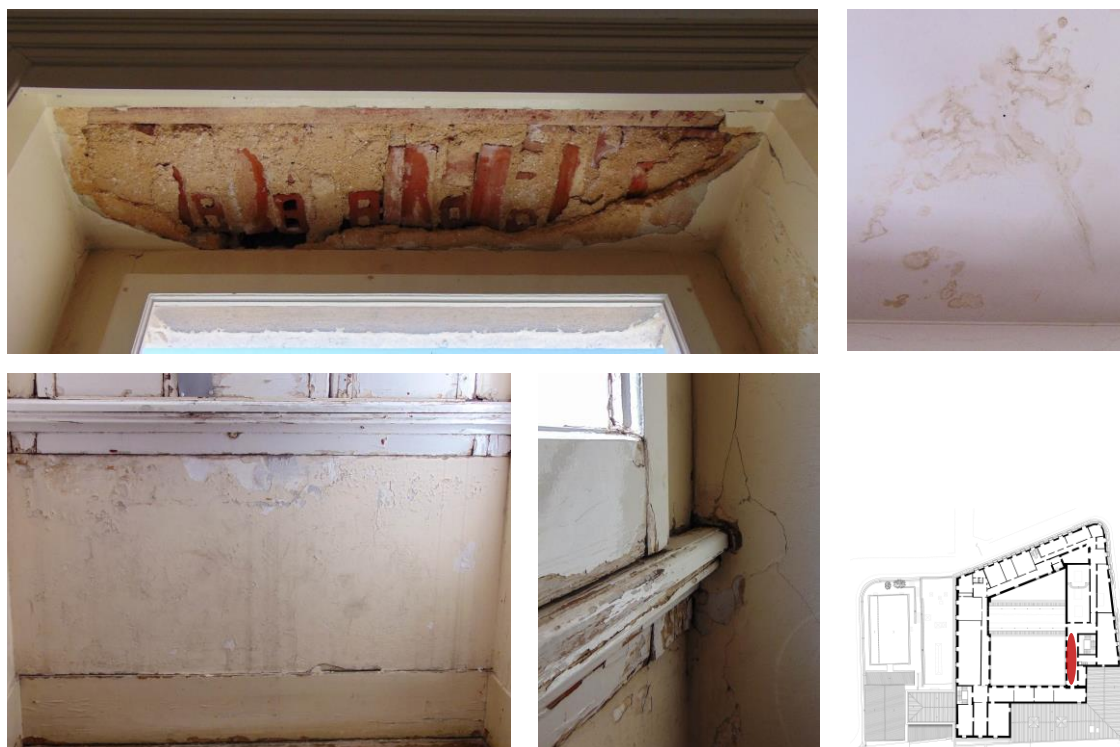
Fig. 106 - Detalhes do estado do edifício junto a uma das janelas do corredor e infiltrações no tecto (canto sup. dir.); piso 2. Fonte: a investigadora, 2017.

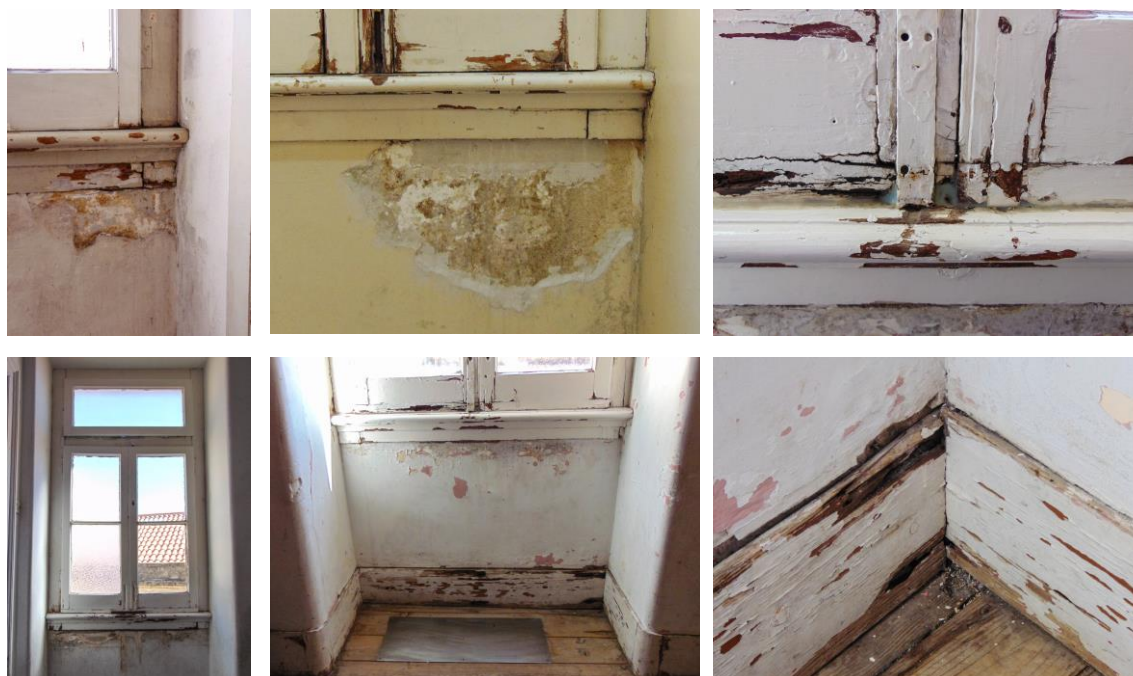
Fig. 107 - Detalhes que exibem a degradação de madeiras (caixilharia e rodapés) e de alvenarias.
Fonte: a investigadora, 2017.

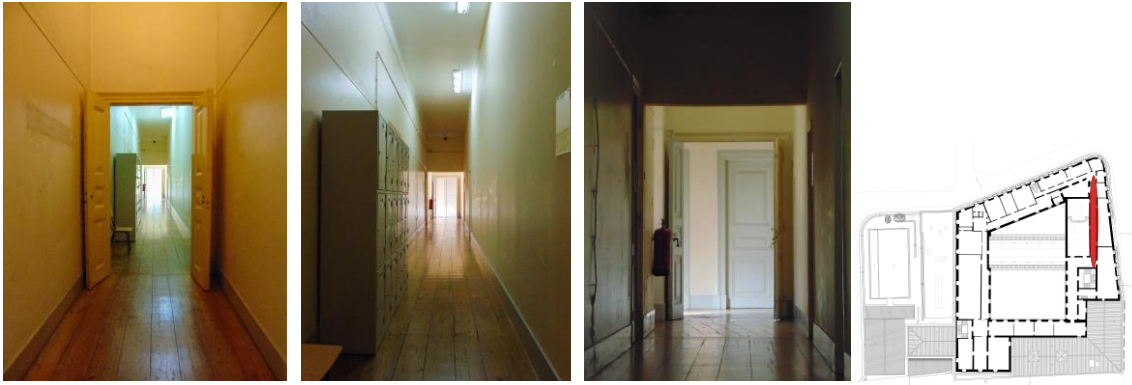
Fig. 108 - Corredor interno de circulação; piso 2. Fonte: a investigadora, 2017.

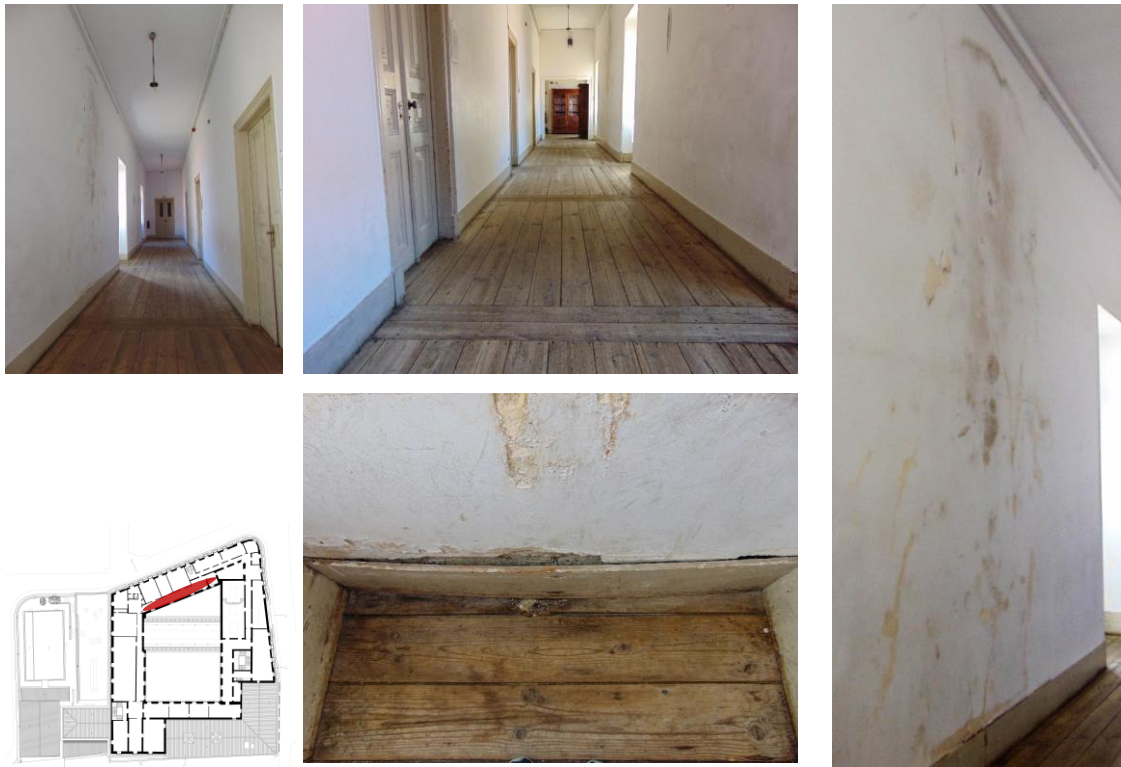
Fig. 114 - Em cima: corredor de circulação e pormenor do pavimento. Em baixo: pormenor do rodapé. À direita: parede com infiltrações. Fonte: a investigadora, 2017.

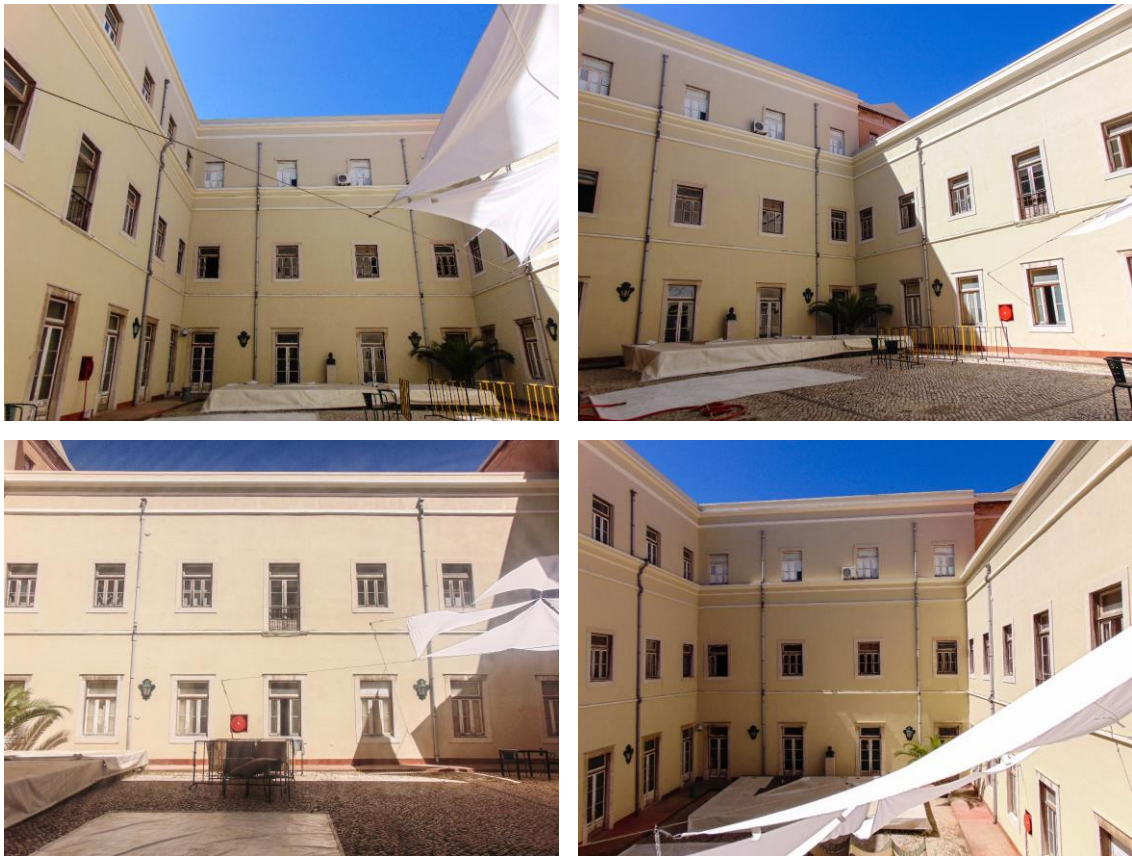
Fig. 136 - Pátio central. Fonte: a investigadora, 2017.

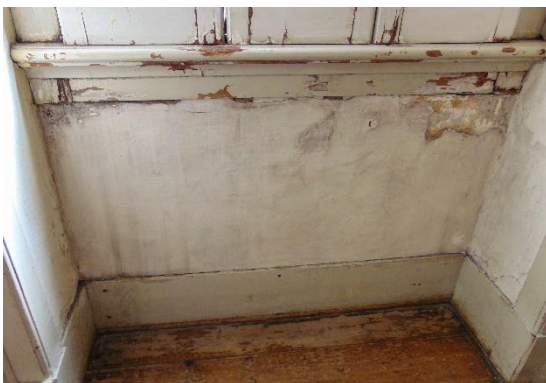
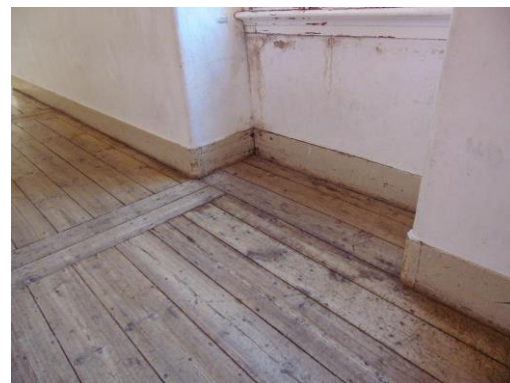
Fig. 141 - Piso 2: Detalhe da degradação provocada por infiltrações (esquerda) e pormenor de pavimento em madeira (direita). Fonte: a investigadora, 2017.
