UNIVERSIDADE DE LISBOA
FACULDADE DE LETRAS

**OS REVESTIMENTOS EM AZULEJO
DO PALÁCIO DA CALHETA,
EM LISBOA**

Trabalho de projeto orientado pela Professora Doutora Teresa Leonor M. Vale
e pela Doutora Rosário Salema de Carvalho,
especialmente elaborado para a obtenção do grau de mestre
em História da Arte e Património

Lisboa
2023

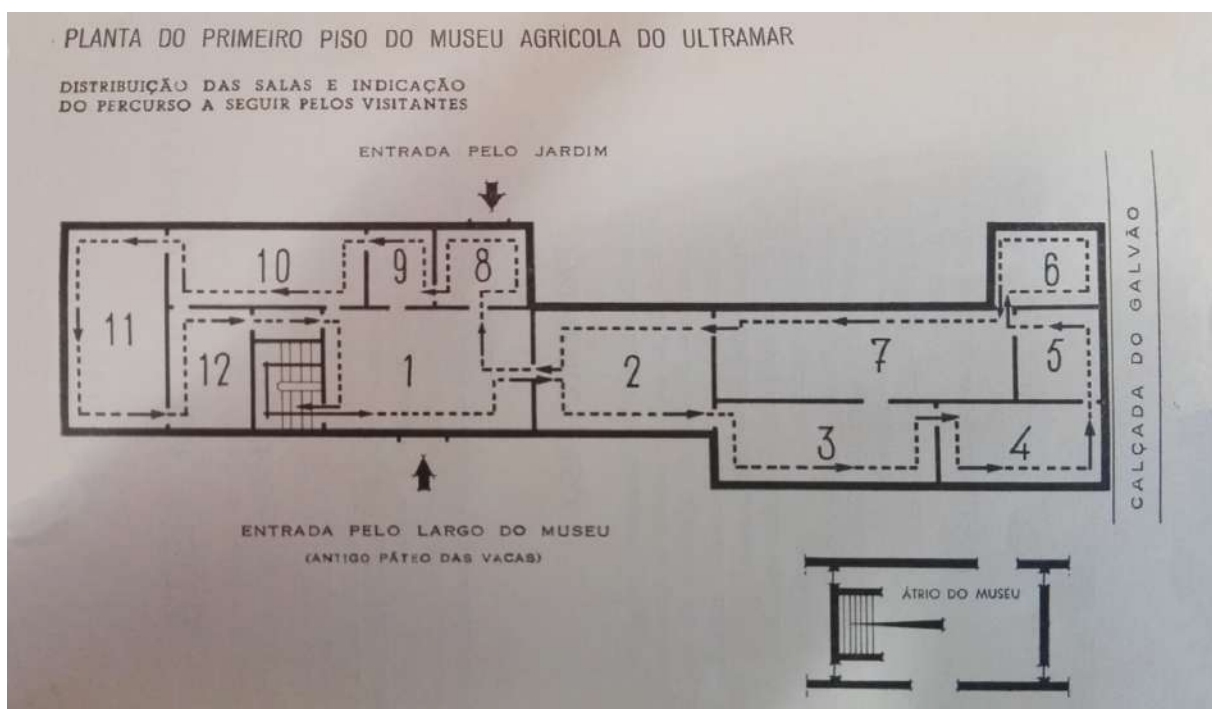
Fig. 9 – Planta do primeiro piso do Museu Agrícola do Ultramar (Ultramar 1961, 8).

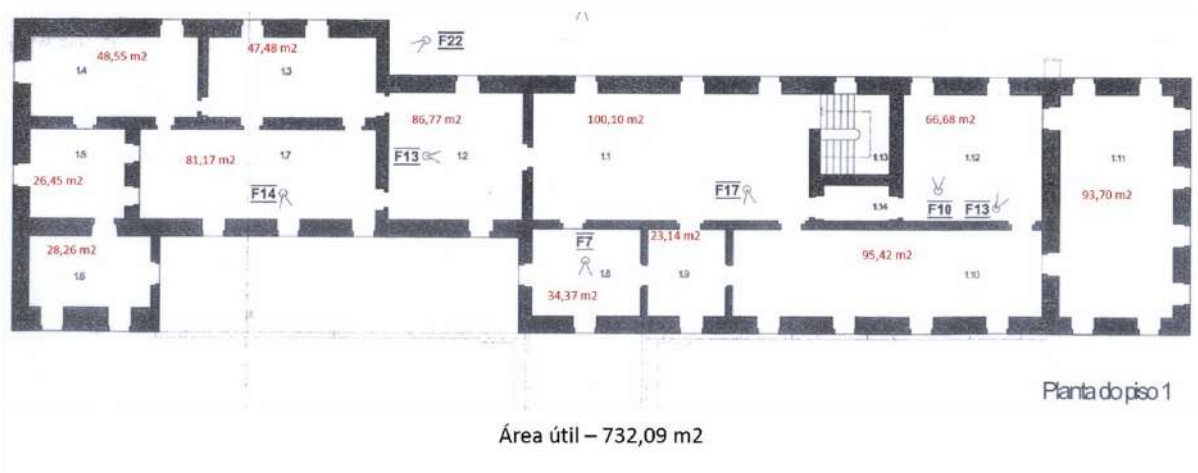
Fig. 10 – Planta do primeiro piso do Palácio dos Condes da Calheta (Arquivo IICT, n.d.).

Assim, o presente trabalho de projeto, no seu processo de inventariação e catalogação, teve por base a planta de referência usada pela Universidade de Lisboa (Fig. 10), na medida em que se encontram assinalados todos os espaços que contemplam os revestimentos azulejares existentes no piso 1 do palácio, identificados por números sequenciais.

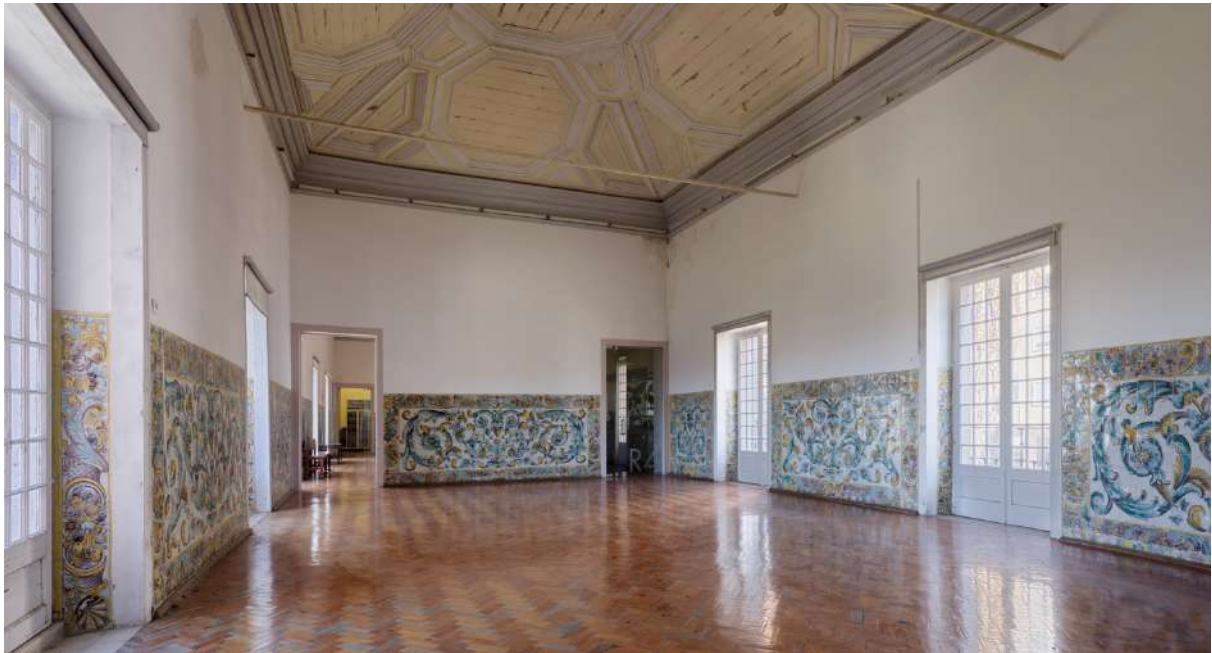
Fig. 14 – Revestimento de azulejos integrado no ciclo designado como *policromia intensa*, da sala LX_BL_PCC_02. Fotografia Emigus / *Az Infinitum*.

Assim, são mais antigos os revestimentos das salas com os números de inventário LX_BL_PCC_02 (Fig. 14), LX_BL_PCC_07 (Fig. 16), LX_BL_PCC_09 (Fig. 17 e 18), LX_BL_PCC_10 (Fig. 19 e 20) e LX_BL_PCC_11 (Fig. 15), ou seja, cinco espaços situados no piso 1 do palácio, que apresentam azulejos do período da policromia intensa (1665-1675) (LX_BL_PCC_02), da pintura a azul e branco mas ainda com fortes vestígios de manganés (1670-1680) (LX_BL_PCC_11), da pintura a azul e branco do designado período de transição (LX_BL_PCC_07) (1690-1700) e finalmente os padrões da sala LX_BL_PCC_09 e os de búzios da sala LX_BL_PCC_10, que muito embora se inscrevam na azulejaria de repetição, são

manganés, difere em função da superfície parietal a revestir, adaptando-se à arquitetura (Fig. 14). Uma observação atenta da pintura permite observar as dificuldades que se sentiriam nesta época nas olarias perante um tom difícil de controlar, ao nível do forno, como é o caso do verde, que se espalha deixando manchas em torno das formas pintadas (Coentro 2010, 20-1) (Fig. 22). De acordo com José Meco, os pintores de azulejo recorreram a estas tonalidades mais vibrantes para “(...) superarem o esgotamento criativo e as limitações dos seus conhecimentos (...) que escondesse a ingenuidade estrutural (...)” (Meco 1984, 46).

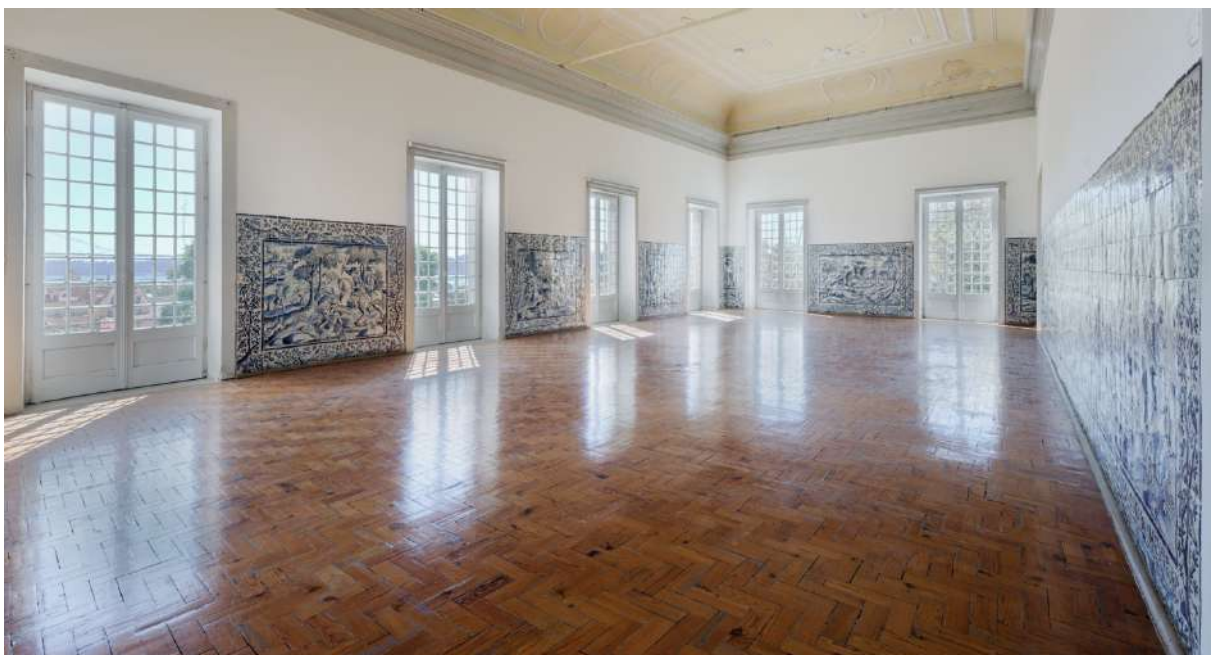
Fig. 15 – Revestimento de azulejos integrado no ciclo de pintura a azul e branco ainda com vestígios de manganés, da sala LX_BL_PCC_11, com cenas de caça. Fotografia Emigus / *Az Infinitum*.

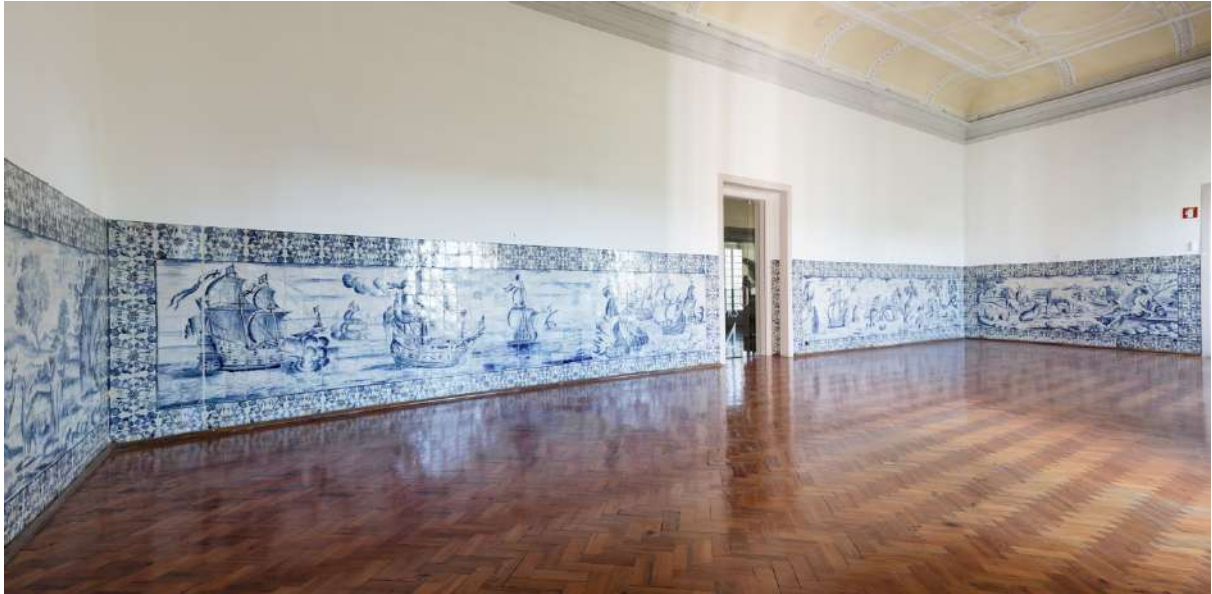
Fig. 16 – Revestimento de azulejos integrado no ciclo designado como *período de transição*, da sala LX_BL_PCC_07. Fotografia Emigus / Az Infinitum.

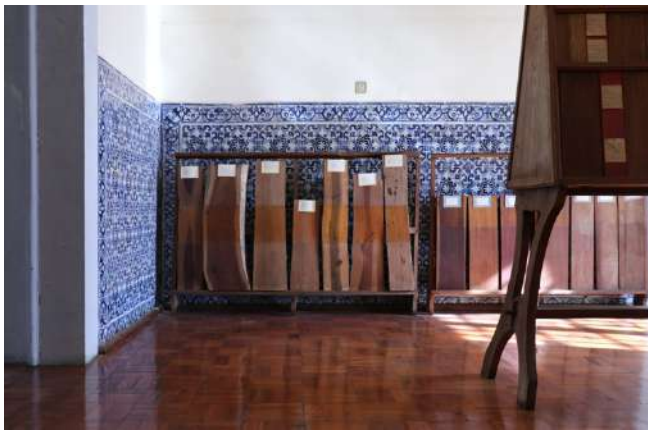
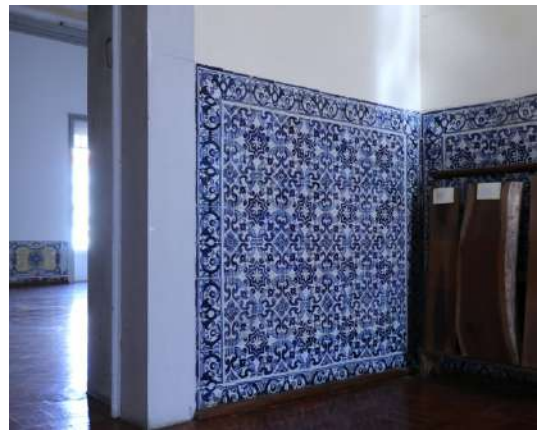
Fig. 17 e 18 – Revestimento de azulejos de padrão a azul e branco, da sala LX_BL_PCC_09. Trata-se do padrão P-17-01080, articulado com a cercadura C-17-00174 e o canto C-17-00174-ct01. Fotografia Az Infinitum.

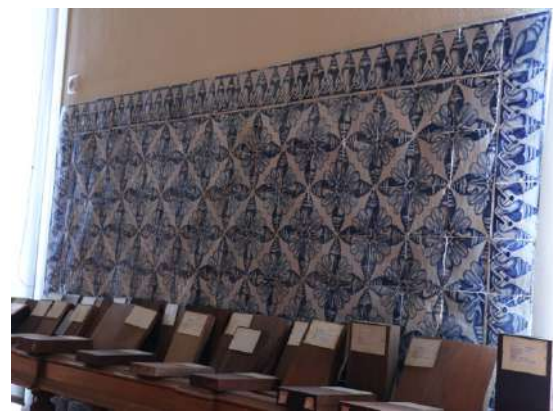
Fig. 19 e 20 – Revestimento de azulejos de padrão a azul e branco, da sala LX_BL_PCC_10. Trata-se do padrão de búzios P-17-01078, articulado com a cercadura C-17-00175 e o canto C-17-00175-ct01. Fotografia Az Infinitum.

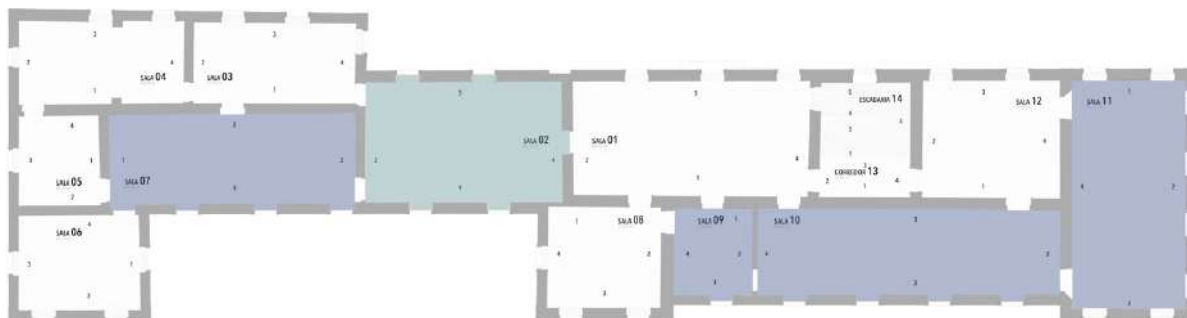
Fig. 21 – Planta assinalando a cor os diferentes períodos da azulejaria.

- Sala LX_BL_PCC_02 | azulejos de policromia intensa do terceiro quartel do século XVII
- Salas LX_BL_PCC_07, LX_BL_PCC_09, LX_BL_PCC_10 e LX_BL_PCC_11 | azulejos azuis e brancos do último quartel do século XVII

produzidos a azul e branco, inserindo-se portanto numa cronologia mais avançada, situável ainda no século XVII ou já na centúria seguinte (Fig. 21). Face ao exposto, torna-se evidente que o azulejo que reveste, em silhar, estes cinco espaços, é coincidente com o tempo em que os Sousa da Câmara detiveram o palácio, podendo ter sido encomendado tanto por Simão de Vasconcelos e Sousa da Câmara, como por Pedro de Vasconcelos e Sousa da Câmara.

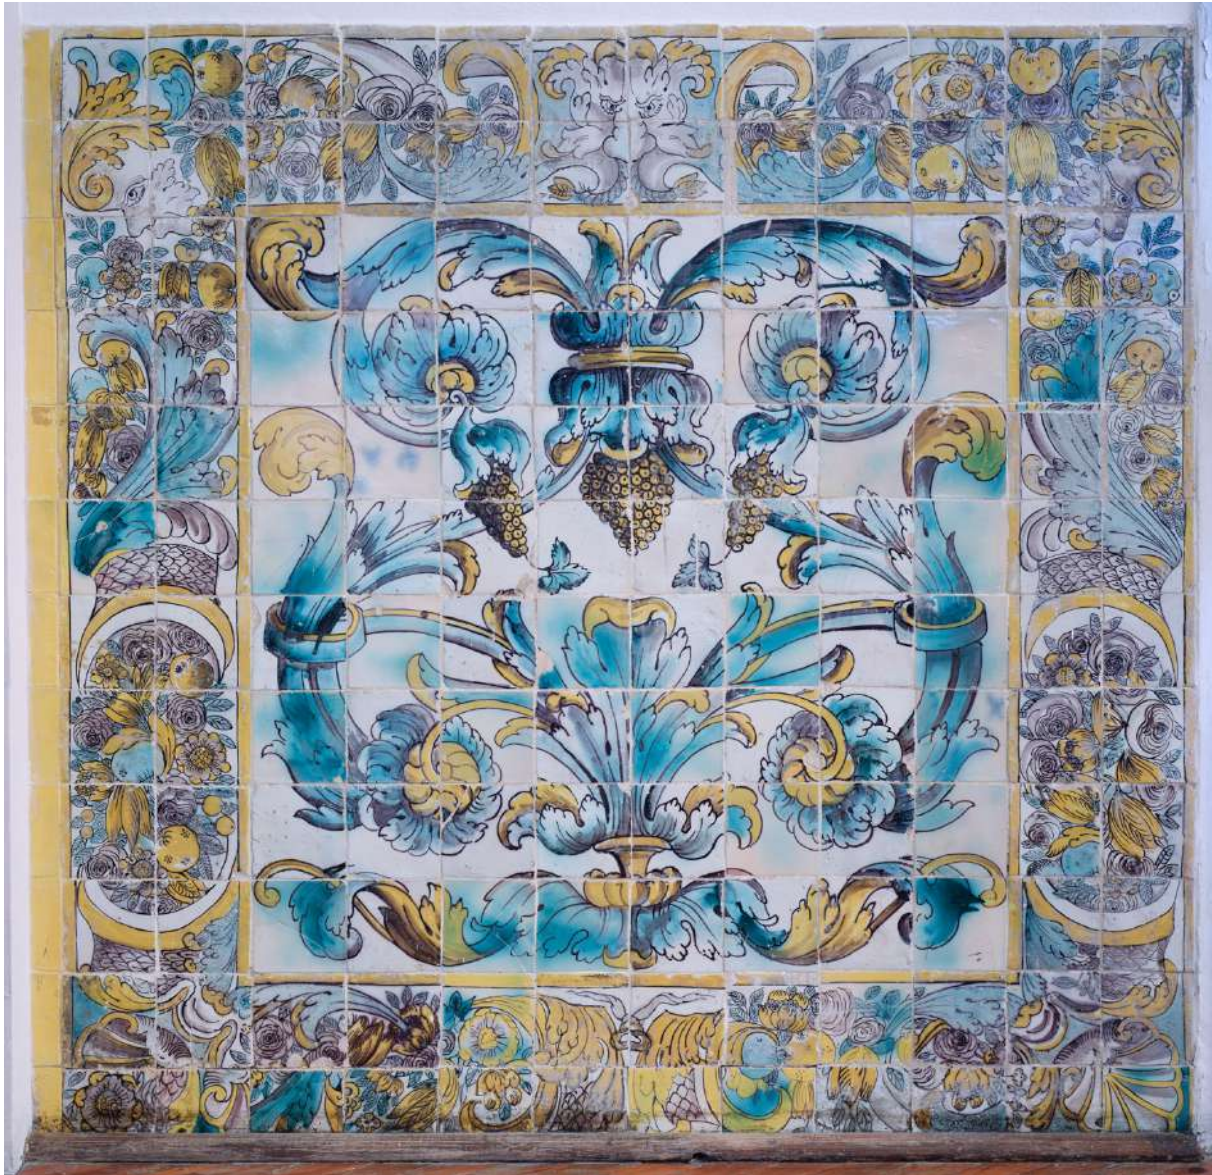
Fig. 22 – Secção da sala LX_BL_PCC_02 em que é bem visível o verde cobre “espalhado” sobre o vidroado branco. Fotografia Emigus / Az Infinitum.

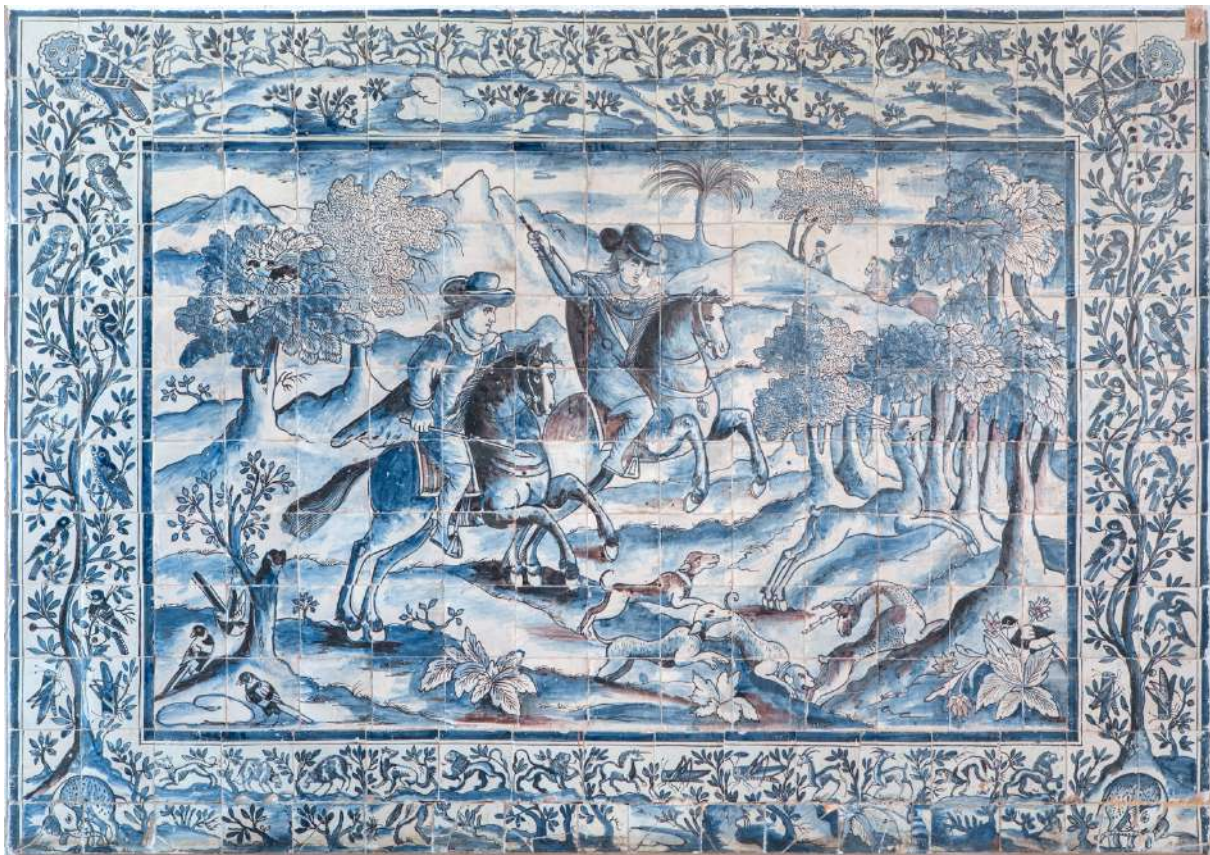
Fig. 23 – Secção da sala LX_BL_PCC_11 em que é possível observar a pintura a azul e branco com fortes vestígios de manganés e a moldura em barra. Fotografia Emigus / *Az Infinitum*.

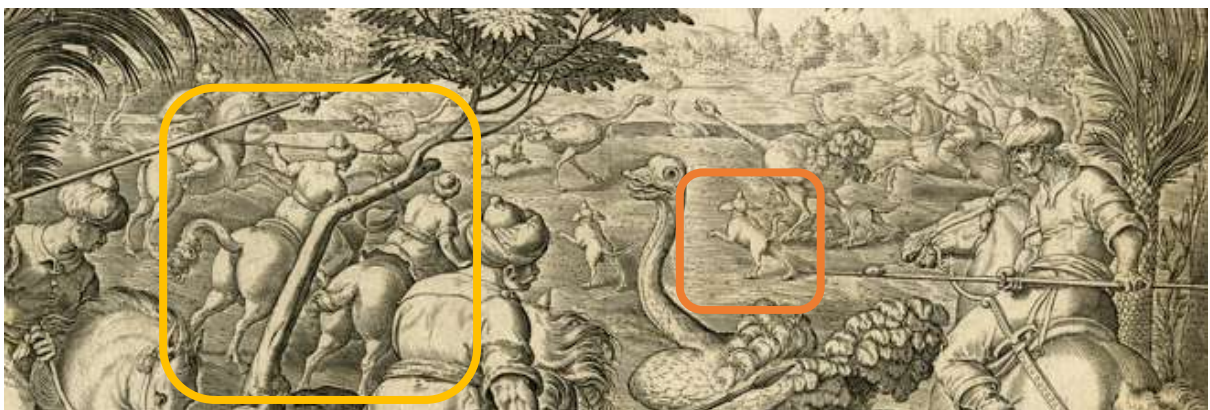
Fig. 30 – Correspondência dos retângulos de cor entre a gravura e os azulejos, encontrando-se o cão do quadrado laranja em posição invertida face à gravura. Fotografia Emigus / Az Infinitum.

Por sua vez, na caça à avestruz (Fig. 26 e 27), não é a cena principal ou de maiores dimensões a escolhida para ser replicada no azulejo, mas uma série de figuras em plano secundário, com pouca definição, e misturadas entre si (Fig. 30).

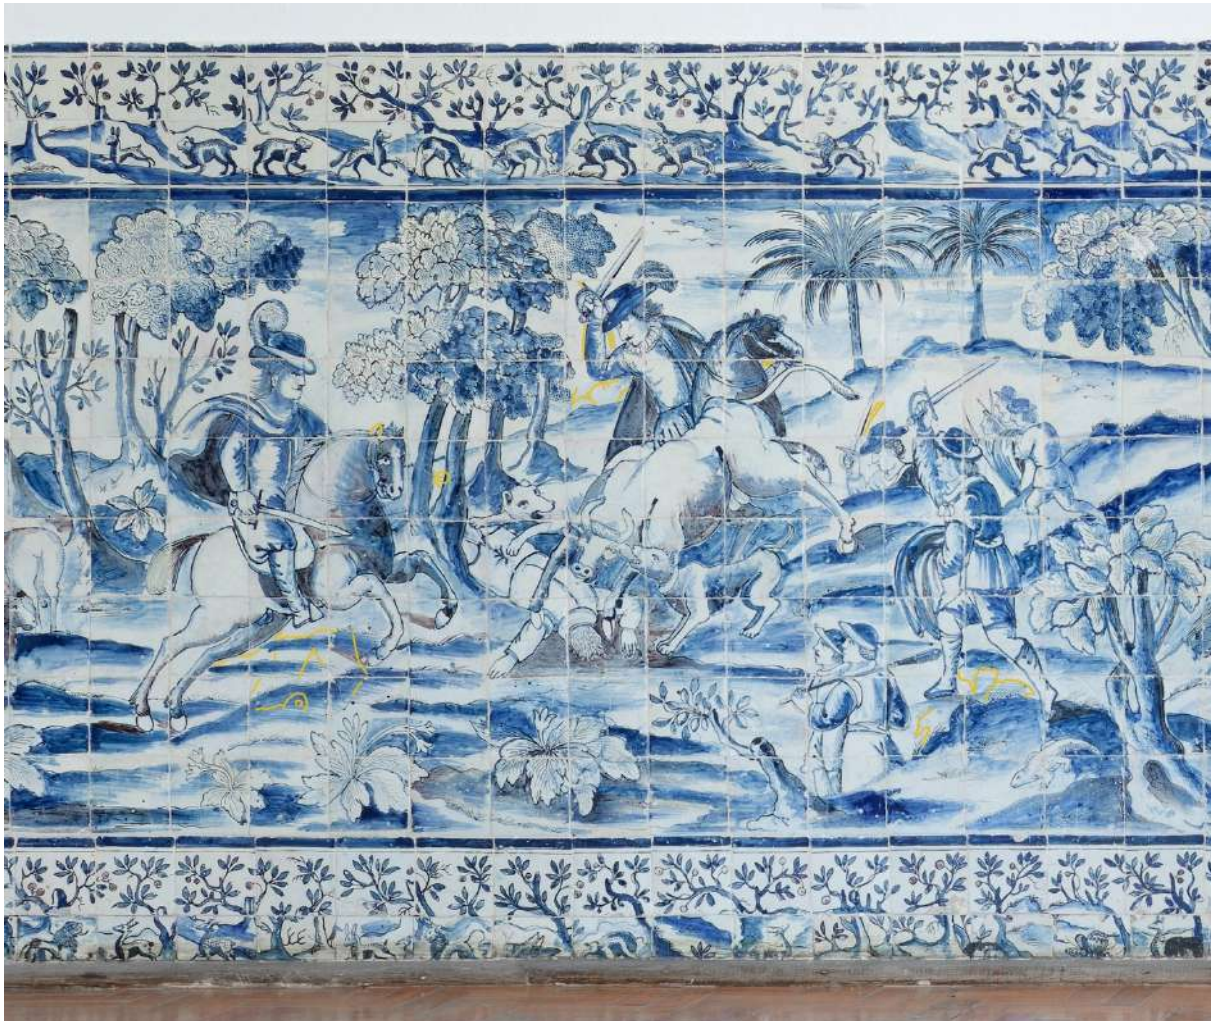
Fig. 31 – Marcação a amarelo de algum desenho prévio identificado. Fotografia Emigus / *Az Infinitum*.

no momento da transposição da gravura para a peça cerâmica, o que poderá ter ocorrido através do método tradicional que usa a boneca de carvão, ou mesmo pintando diretamente nos azulejos. Acresce o facto de que muitos dos pintores, no período em questão, pintavam loiça de pequenas/médias dimensões onde a proporção era um problema mais fácil de gerir. A reconstituição deste desenho prévio, não devidamente “apagado”, permite conhecer, ainda que de modo parcial, a forma de trabalho dos pintores e perceber os ajustes efetuados.

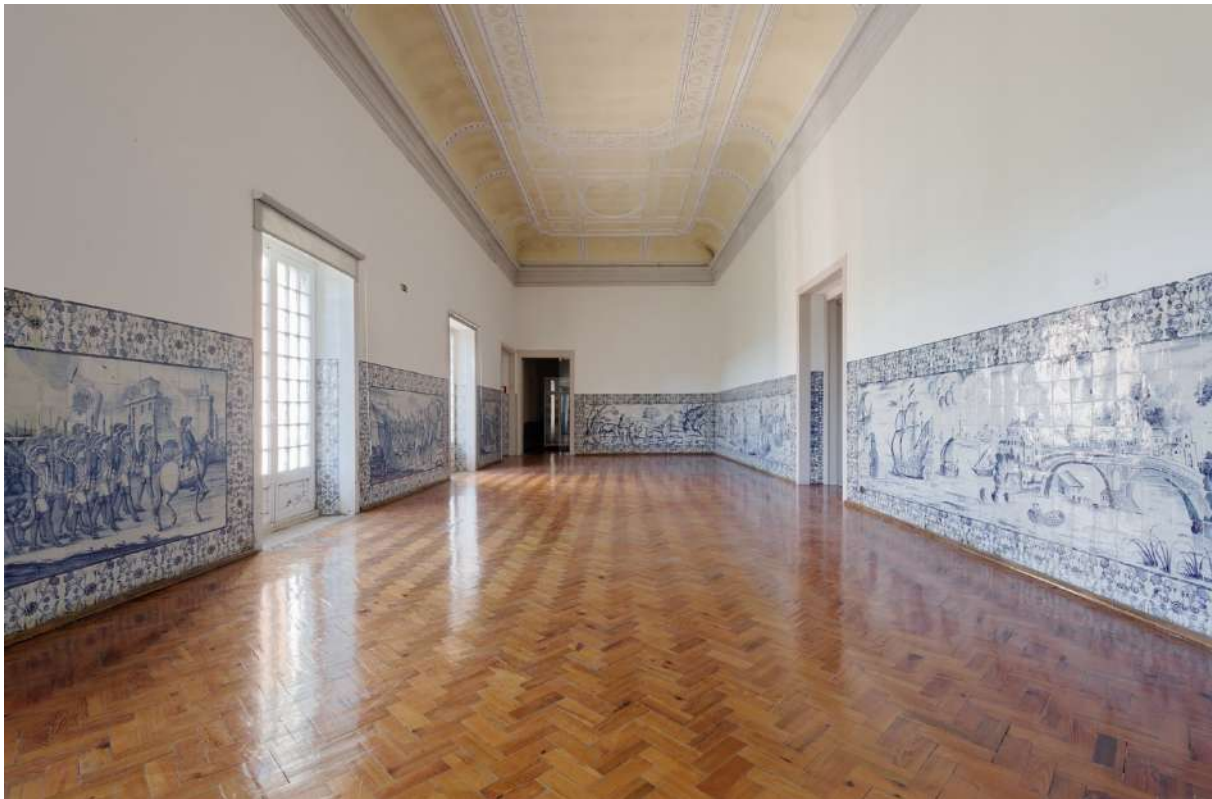
Fig. 32 – Vista geral da sala LX_BL_PCC_07. Fotografia Emigus / Az Infinitum.

Na sala das batalhas navais, com a parede de maiores dimensões dominada por esta temática, distinguem-se claramente duas campanhas azulejares: uma do último quartel do século XVII, aplicada nas paredes 1, 2 e 3; a outra, na parede 4, correspondendo à fachada do jardim, de época posterior, situada no final do século XVIII ou mesmo mais em época mais tardia, e novamente resultante de melhoramentos realizados no palácio (Fig. 32).

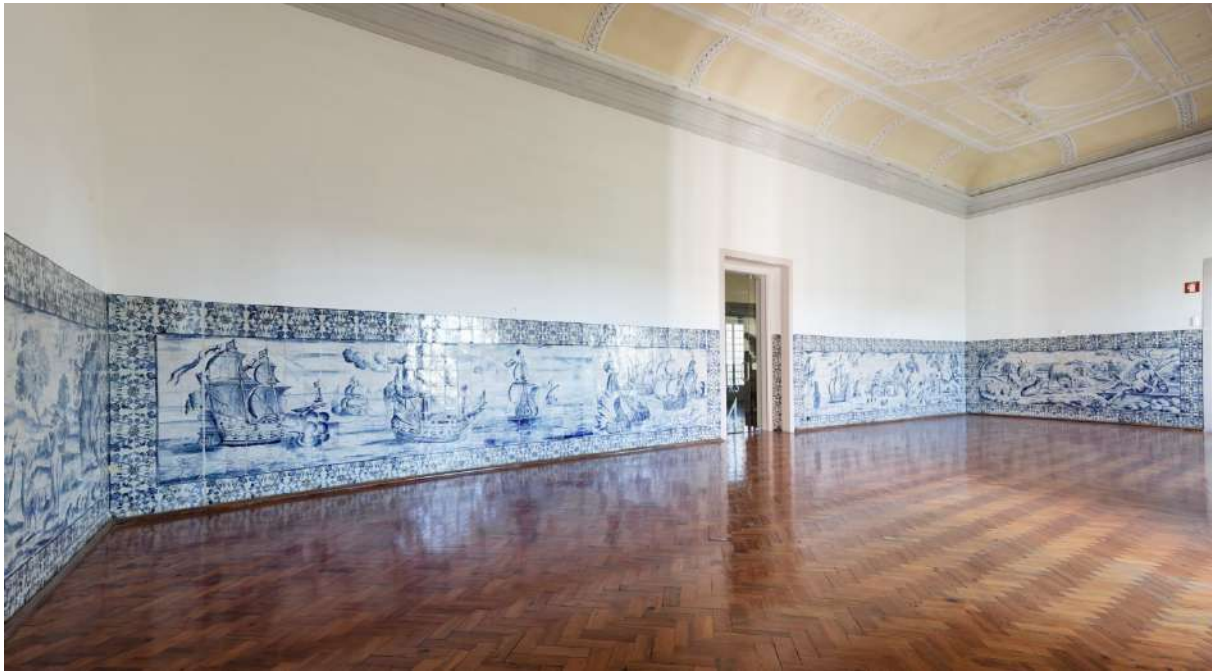
Fig. 33 – Vista geral da sala LX_BL_PCC_07, parede 2. Fotografia Emigus / Az Infinitum.

A parede 2 é a mais extensa, e aí observam-se duas secções de batalhas navais, ainda que, como veremos, originalmente esta pudesse ter sido uma única secção, de grandes dimensões (Fig. 33). No final da secção, à direita, a paisagem marítima (Fig. 34) dá lugar, de repente, a um tipo diferente de paisagem, que introduz a zona costeira através de uma ponte e casario, e a seguir outra paisagem rochosa onde se desenrola uma cena de caça ao leão (Fig. 35). Nas duas restantes paredes, a 1 e a 3, observam-se cenas campestres, a primeira com cabras e um pastor sentado (parede 1) (Fig. 36) e a segunda com vacas, cabras e uma figura masculina e outra feminina (Fig. 41). Trata-se de reproduções de gravuras conhecidas, mas que são agora divulgadas pela primeira vez. Na verdade, todas integram um conjunto de oito, da autoria de

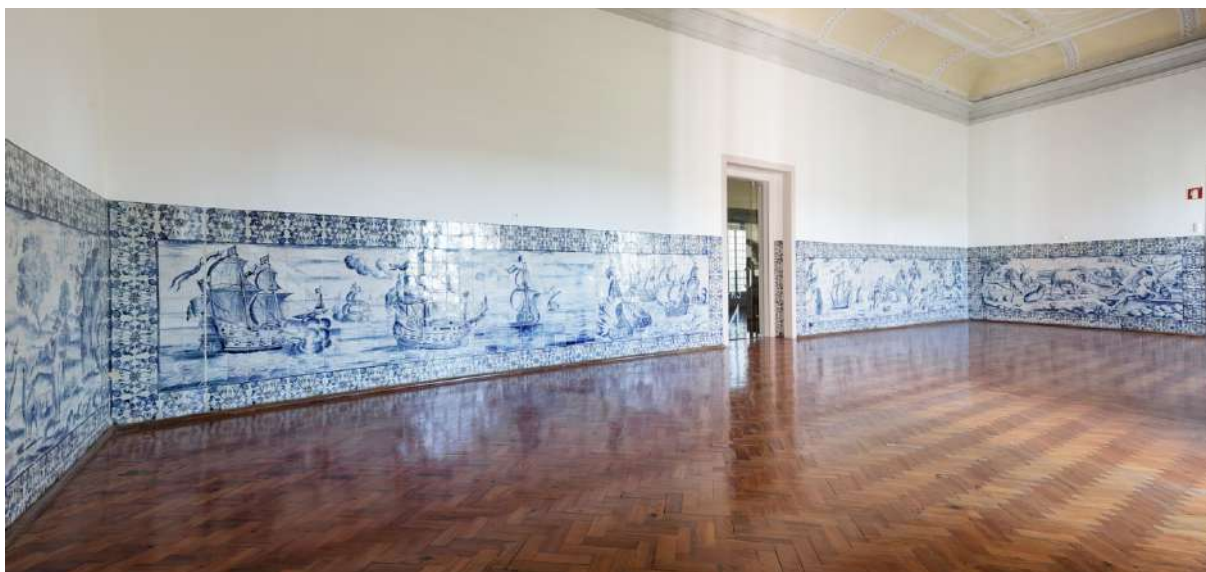
O outro vão aberto encontra-se na sala LX_BL_PCC_07, ao centro da parede 2, que faz ligação com a sala LX_BL_PCC_03 (Fig. 76). À semelhança do que acabámos de referir, também neste caso a abertura do vão de porta interrompeu a sequência compositiva que se encontra na parede 2 da sala LX_BL_PCC_07 e que retrata uma batalha naval, claramente interrompida.

Fig. 76 – Sala LX_BL_PCC_07, parede 2, seção 1, com o vão aberto ao centro. Fotografia Emigus / *Az Infinitum*.

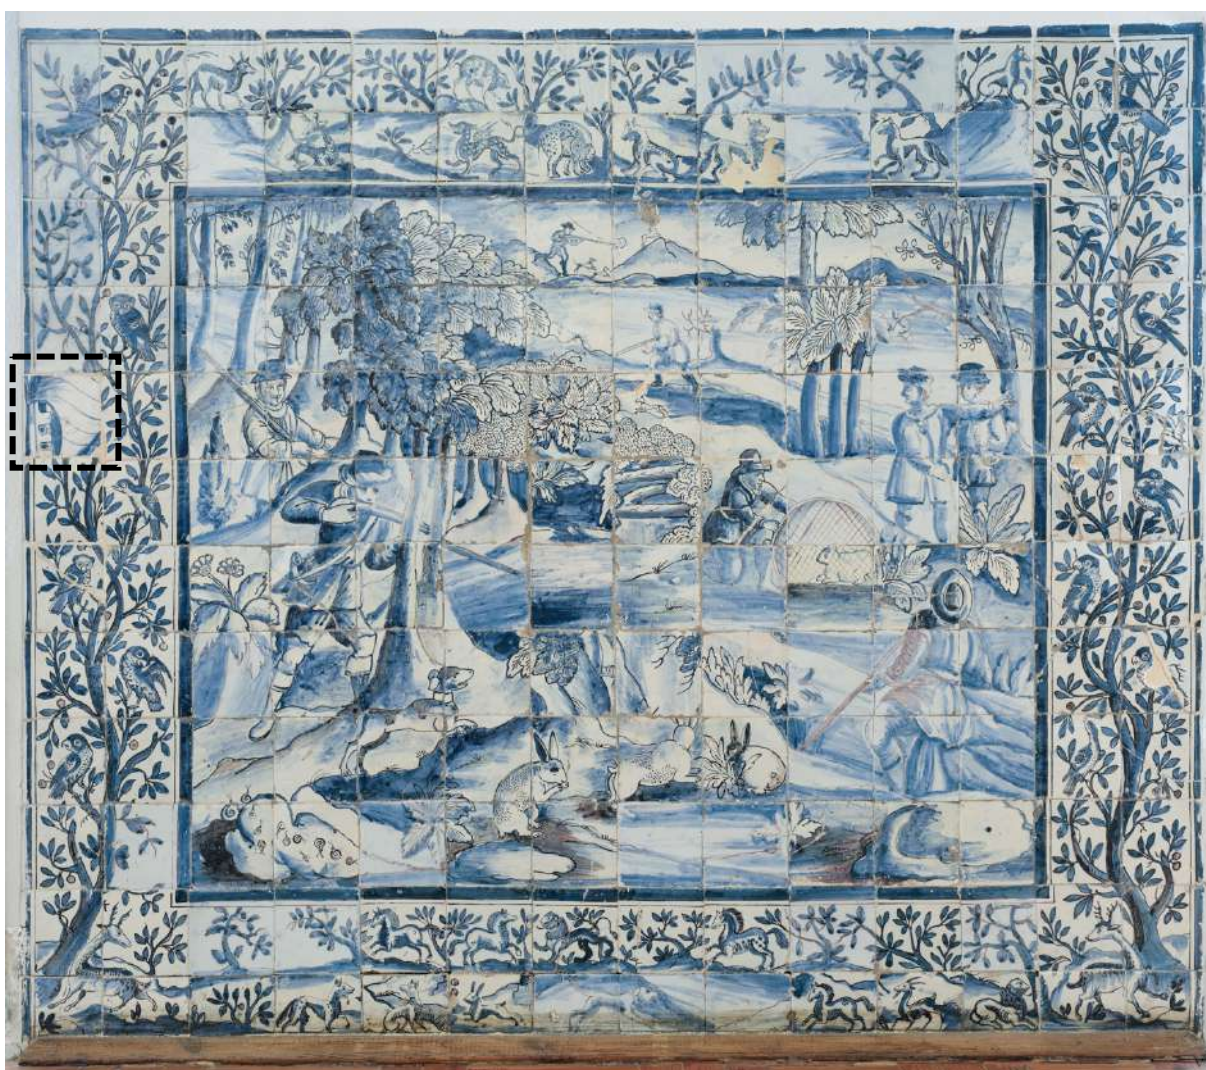
Fig. 77 – Sala LX_BL_PCC_11, parede 2, seção 3, com o azulejo da sala LX_BL_PCC_07 assinalado a preto. Fotografia Emigus / *Az Infinitum*.

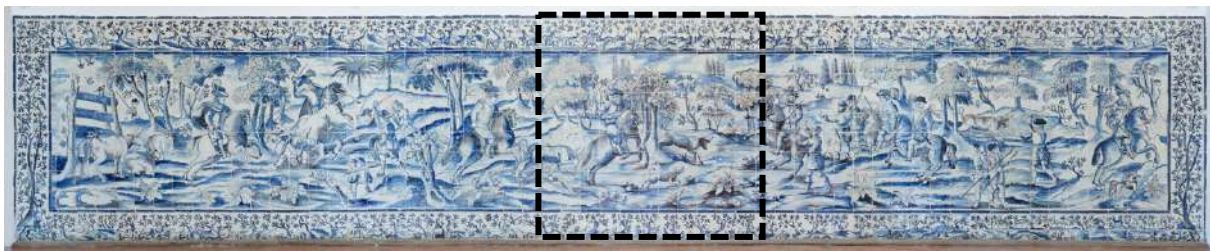
De salientar, ainda, os vestígios de um vão aberto na sala LX_BL_PCC_11, que fazia ligação com a sala LX_BL_PCC_12, entretanto encerrado, mas que não se encontra assinalado na documentação. O vão encontrava-se perfeitamente alinhado com os restantes desta ala do palácio, obedecendo certamente a um esquema de circulação interna. Só foi possível detetar a existência desta abertura através da observação atenta dos azulejos da parede 4, muito restaurados e com réplicas (Fig. 78). Cremos que estas alterações estão inseridas também na terceira campanha construtiva, uma vez que se procedeu, nesta época, à abertura de vãos de porta que não estavam assinalados na planta.

Fig. 78 – Sala LX_BL_PCC_11, parede 4, seção 2, com o vão assinalado ao centro. Fotografia Emigus / Az *Infinitum*.

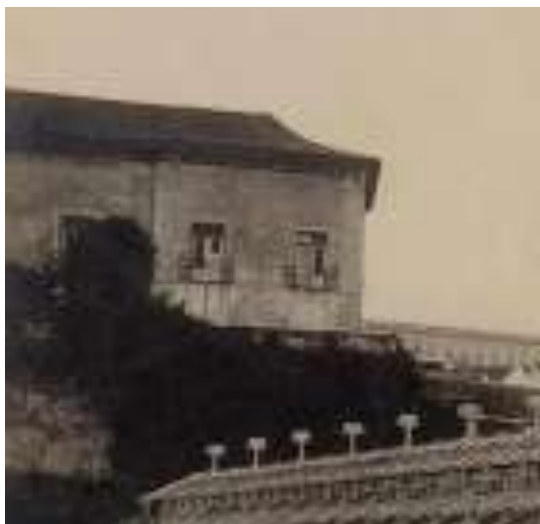
Fig. 81 – Detalhe da Fig. 79, destacando o palácio.

Conforme se pode observar na Fig. 81, a degradação exterior do edifício leva-nos a crer que a quinta campanha de obras (1907-1910), referida no capítulo anterior, tenha tido uma maior incidência no interior do palácio. Procedeu-se, então, à limpeza de cantarias “cunhais, aros, vãos, balaustradas” existentes no palácio e à limpeza de uma escada, também de cantaria, não especificada. Por outro lado, iniciaram-se os trabalhos de construção de uma escada, que virá posteriormente a ser designada como “escada T”. Foram ainda pintadas as estruturas metálicas de estufas, não especificadas. Importa salientar que o reinício das obras acabadas de descrever ocorreu somente em julho de 1917, ficando as mesmas concluídas cerca de 1918⁵.

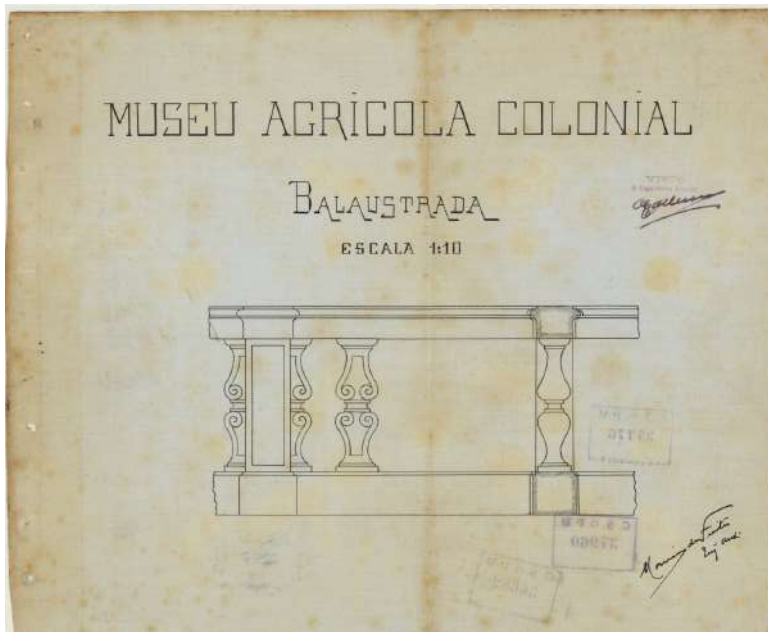
Fig. 82 – Balaustradas a utilizar na frontaria sul "Obras no (Museu Agrícola Tropical) - Conclusão do corpo lado sul". SIPA - JMAT (...), IPA.00009885, PT DGEMN:DSARH-005/125-3809/01; DES053744, Peça nº 0626916, TXT. 04907539. [1921]. Escala 1:10.

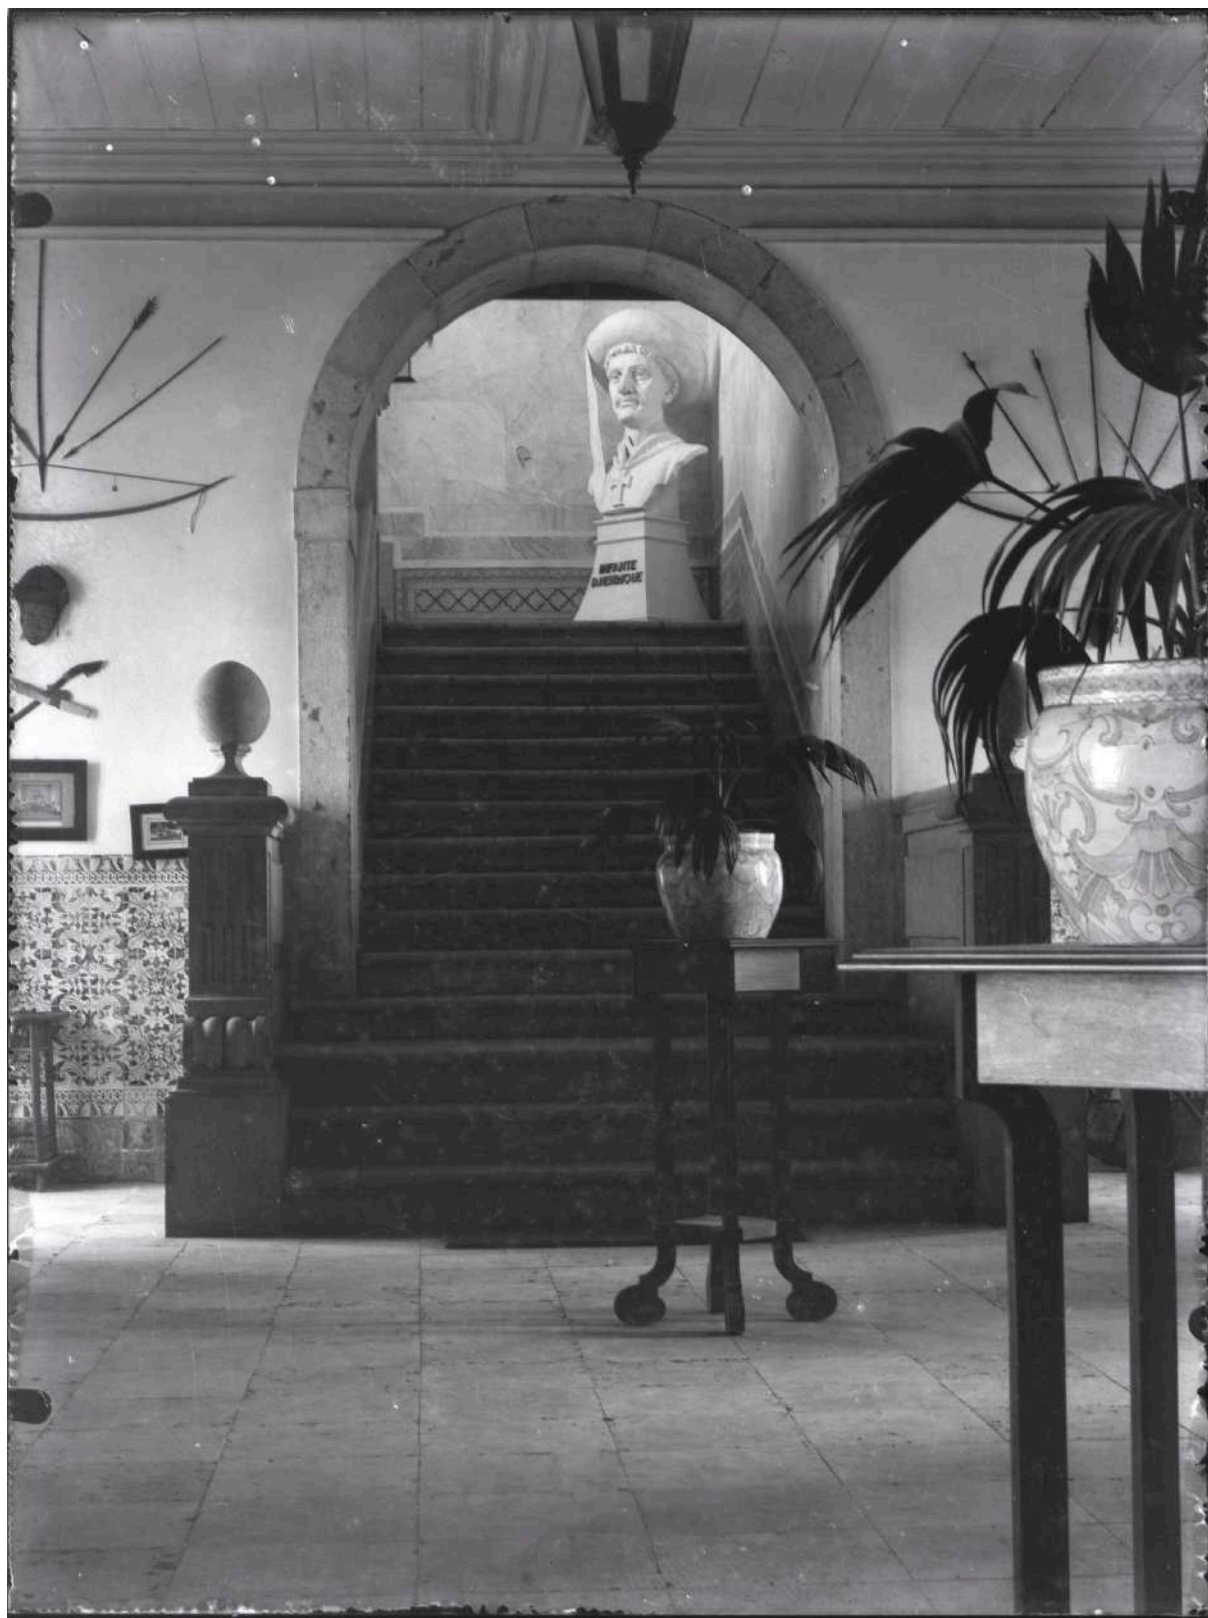
Por sua vez, no vestíbulo – “J”, foram realizadas várias intervenções, o que pode indicar que, em tempos remotos, este espaço não detinha a importância que hoje se lhe atribui. Assim, construiu-se o primeiro lanço de escada (“M”), implicando que os degraus da escadaria existente, por uma questão de nivelamento geral do conjunto, fossem elevados (Fig. 85). A abertura prevista do vão de porta que ladeia a escadaria, e que daria acesso à casa de banho, mesmo estando assinalada, não se realizou. Ao invés, os vãos de porta, paralelos, que se encontram abertos no lado oposto (“O”), foram ambos tapados. Abordaremos novamente este assunto mais à frente. Continuando a seguir a intervenção, colocou-se um portão de madeira de casquinha almofadado, bem como um guarda vento de três lados. Reforçou-se a parede norte com a colocação de vigas de ferro (“TT”) entre o teto do vestíbulo e o chão da sala LX_BL_PCC_01, em toda a sua largura. Por último, se compararmos novamente as plantas (Fig. 80 e Fig. 83) verificamos que foram abertos vários vãos de porta que dão para a “L – estufa”, supostamente entre 1916 e 1921. Todos os vãos assinalados na planta (Fig. 83), que

Fig. 85 – Primeiro lanço de escadas. Fotografia: UL-IICT-Col.FOTO-JBT_25933. S.d.

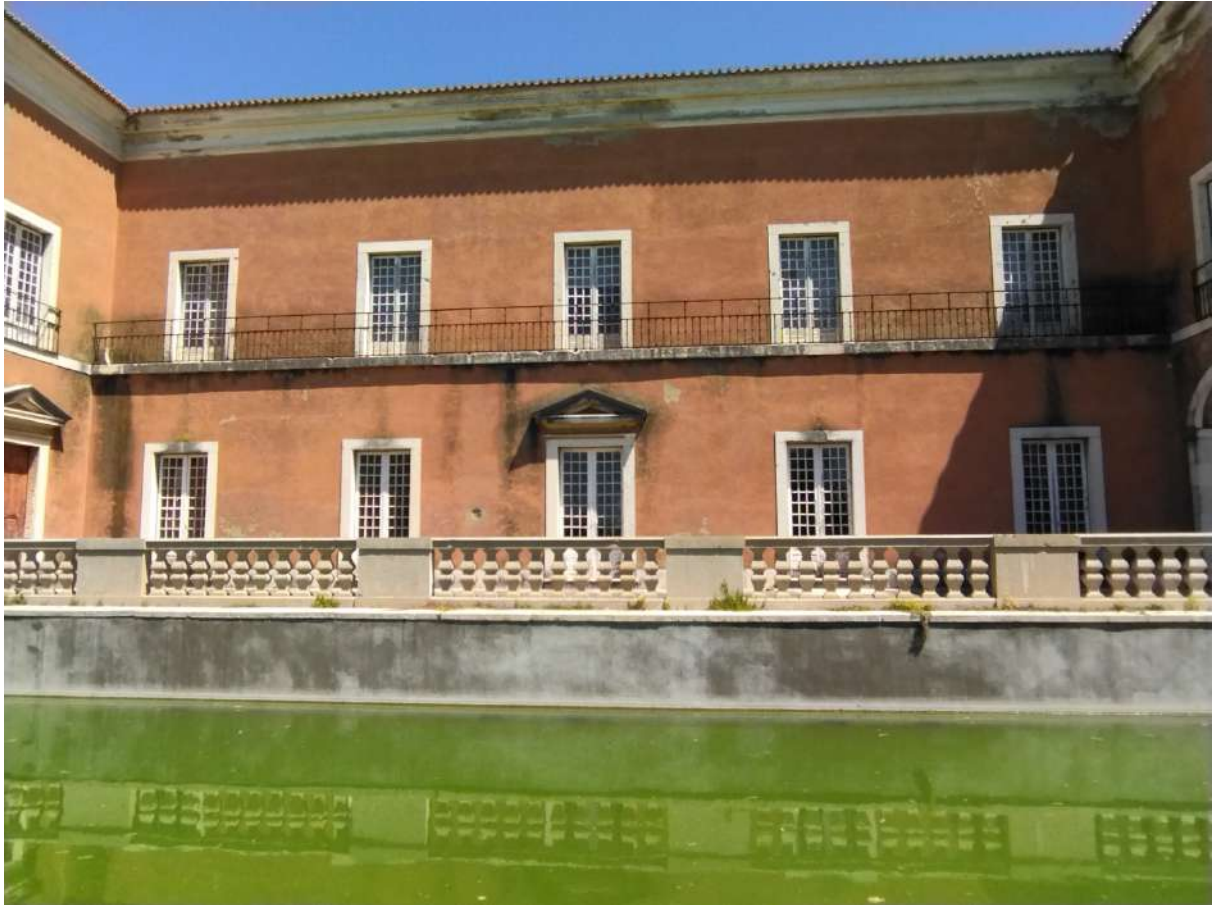
do terraço – “R”. Este facto originou o avanço do edifício, circunstância que permitiu, durante a presente campanha construtiva, colocar uma varanda de sacada em toda a sua extensão, a qual recebeu, a *posteriori*, um gradeamento pombalino (Fig. 86).

Fig. 86 – Frente (“X”) encimada com varanda de sacada e grade pombalina.

Todavia, foram abertos vãos de porta/janela e realizados vários trabalhos de pedreiro no interior dos espaços, entre os quais as intervenções de canteiro na escada (“T”), a colocação de cantaria e balaustradas na escada em leque, o assentamento da varanda de sacada (“X – frente”) e a colocação do gradeamento estilo pombalino.²⁵

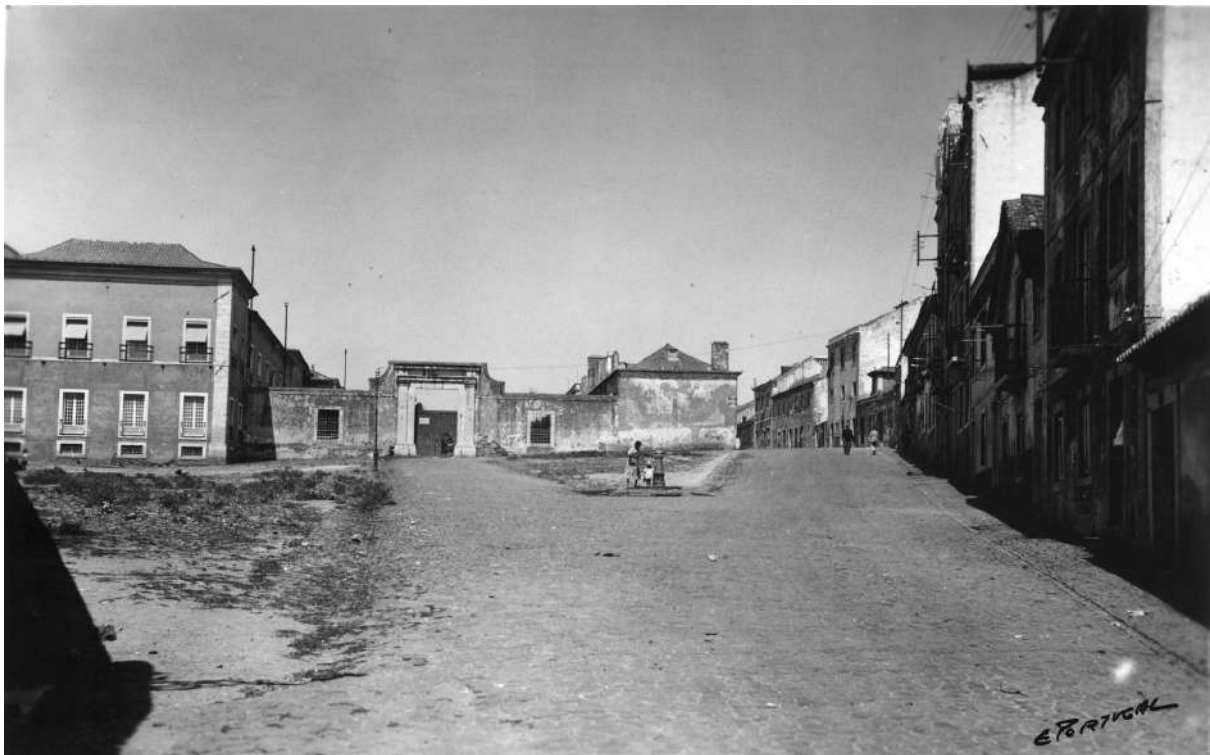
salamandras. Porém estas produzem muito calor em volta e por vezes gases sulfurados que causam prejuízos ao mobiliário e aos produtos (...) convirá substituir este processo de aquecimento por uma instalação de aquecimento central (...).³¹ As salas onde foram colocadas as salamandras não são especificadas, no entanto, através das chaminés observáveis na fotografia (Fig. 89) foi possível determinar a quantidade e a localização das mesmas. Assim, foram colocadas quatro salamandras nas salas LX_BL_PCC_01/03/04/12. Apesar dos esforços do diretor, a instalação das salamandras passou de provisória a definitiva, uma vez que a *chauffage* [sic] nunca se chegou a colocar no palácio, mesmo estando elaborado o orçamento para o efeito.³²

Fig. 89 – Existem três chaminés na fachada norte e uma na fachada poente, correspondendo às quatro salamandras. Arquivo Municipal de Lisboa PT/AMLSB/POR/057264. S.d.

Referimo-nos em concreto à opção de colocar salamandras no piso superior, mais concretamente nas salas LX_BL_PCC_01/03/04/12, com o objetivo de minimizar a humidade. Porém, as altas temperaturas sentidas pelos revestimentos azulejares que se encontravam na parte traseira das salamandras fizeram com que estes se deteriorassem. A opção de restauro adotada para os quatro espaços foi idêntica, e consistiu em simular os azulejos com pintura, o que contrasta substancialmente com o restante conjunto azulejar (Fig. 129 a 131).

Justificação: Documentado - Colocação de quatro salamandras nas salas LX_B_PCC_01/03/04/12. O Diretor do MAC elaborou um ofício no qual menciona que, devido às humidades existentes no museu, ordenou a colocação de salamandras. Todavia, o forte calor provocado pelas salamandras danificou os revestimentos azulejares que se encontravam na parte posterior. (SIPA - (JMAT) (...), IPA.00009885, "Diversas obras", PT DGEMN:DSARH-005/125-3808/07, TXT.0490737a 04907426; PT/AMLSB/POR/057264; UL-IICT-Col.FOTO-JBT_25900/17).

Justificação: Documentado - Colocação de uma salamandra. O forte calor emanado provocou a deterioração do revestimento azulejar da parede 4 (SIPA - (JMAT) (...), IPA.00009885, PT DGEMN:DSARH-005/125-3808/07, TXT.0490737a 04907426; PT/AMLSB/POR/057264; UL-IICT-Col.FOTO-JBT_25900/17).

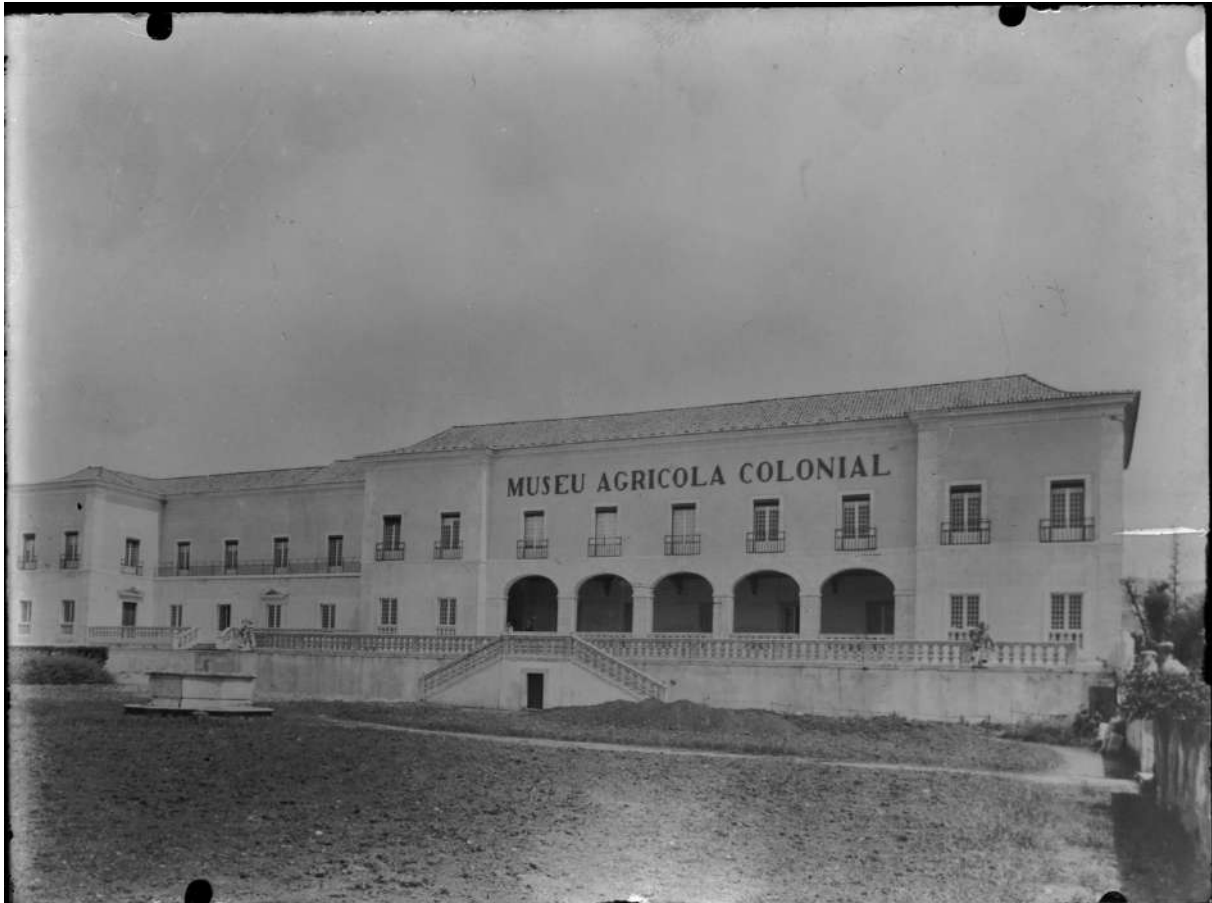
Por sua vez, durante o ano de 1934, aproveitando as obras de reparação/pintura da fachada superior sul, ao nível do piso superior, foram colocadas 21 letras em folha zincada³³ com a denominação MUSEU AGRICOLA COLONIAL (Fig. 90). Porém, decorria o ano de 1938 quando uma das letras caiu, não existindo verba para poder recolocá-la na fachada. Acresce ainda

que as mesmas foram retiradas por ocasião da Exposição do Mundo Português e não mais foram colocadas. Importa destacar que, através desta imagem, é possível observar, de um modo geral, as intervenções realizadas entre 1919 e 1931, na fachada sul do edifício, mencionadas anteriormente.

Fig. 90 – Letreiro fachada sul. UL-IICT-Col.FOTO-JBT_25932. S.d [1934 -1939].
