UNIVERSIDADE DE LISBOA
FACULDADE DE LETRAS

**OS REVESTIMENTOS EM AZULEJO
DO PALÁCIO DA CALHETA,
EM LISBOA**

Trabalho de projeto orientado pela Professora Doutora Teresa Leonor M. Vale
e pela Doutora Rosário Salema de Carvalho,
especialmente elaborado para a obtenção do grau de mestre
em História da Arte e Património

Lisboa
2023

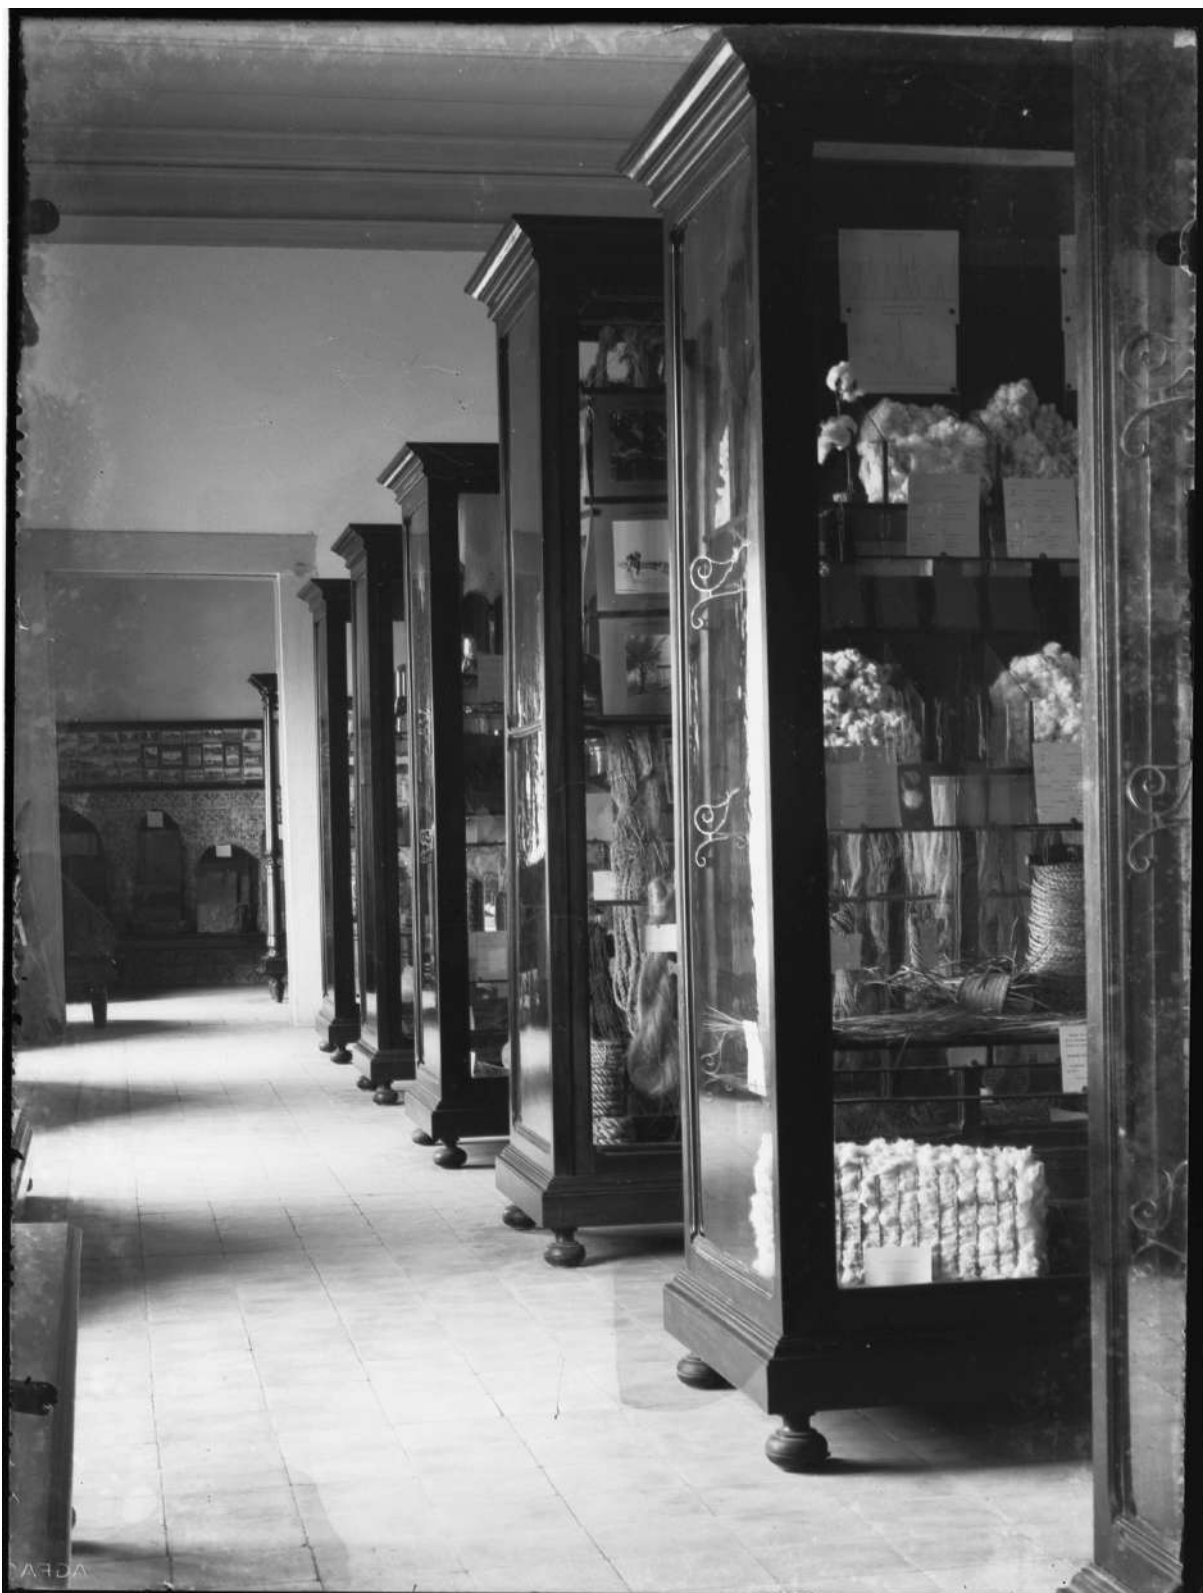
Os problemas com a trepidação do chão eram uma constante, e desta feita o problema localizava-se na sala LX_BL_PCC_12: “(...) o piso das salas de exposição [1º andar] é constituído por mosaicos assentes sobre pavimento de madeira, que se encontram bastante deteriorados e em desarmonia com os lambrins de azulejo existentes (Fig. 91). De todos os pavimentos aquele que se encontra em piores condições é o do salão Timor. (...)”³⁴. Deste modo, no ano de 1936, colocaram-se vigas em TT entre o chão e o teto do piso inferior, que interferiram com todas as paredes do espaço. Efetuou-se também a reparação de um cunhal de cantaria e colocou-se um T em toda a largura da sala LX_BL_PCC_11, fachada norte, (Fig. 92).

Fig. 91 – Museu Agrícola Colonial, sala LX_BL_PCC_10, pavimento com mosaicos. UL-IICT-Col.FOTO-JBT_25934. S.d.

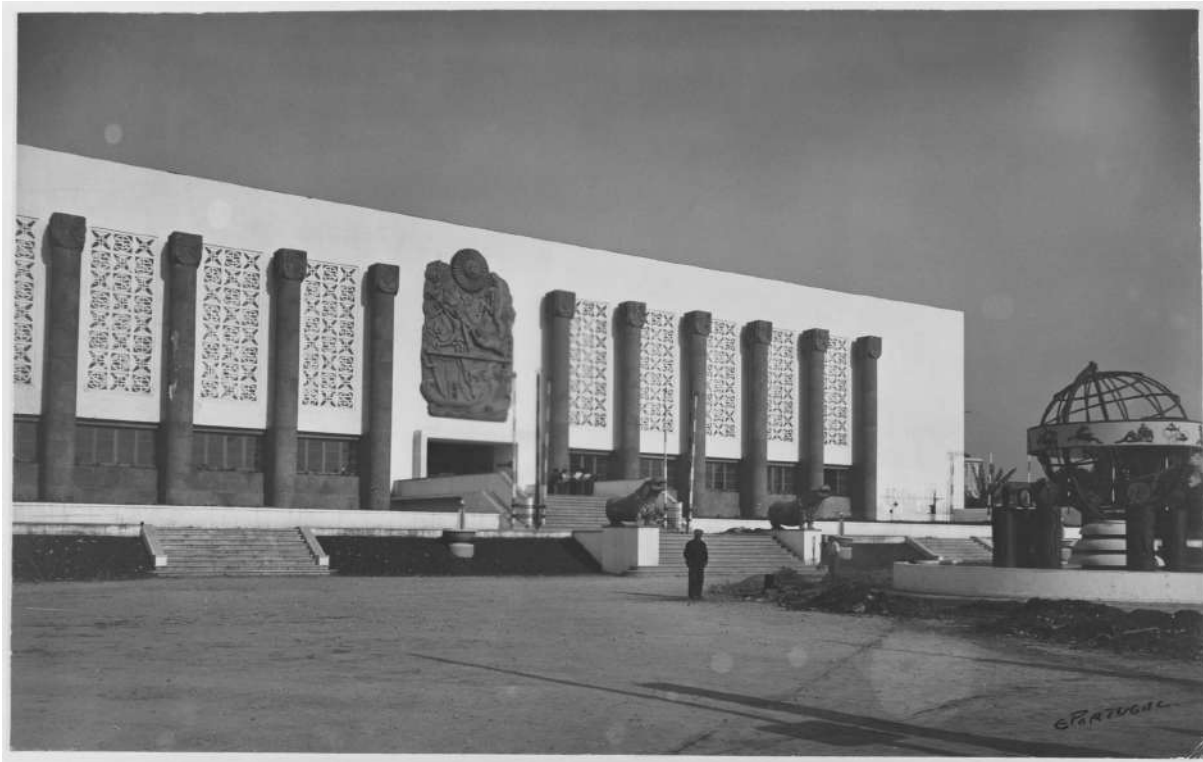
Todas as balaustradas existentes foram retiradas e guardadas, para futura recolocação. As fachadas sul e oeste foram camufladas por uma estrutura em madeira e revestidas com decoração em “STAFF” (Fig. 93), colmatando desta forma a falta de simetria da fachada sul.

Fig. 93 – Fachada sul do Palácio dos Conde da Calheta. Pavilhão Caça e Turismo do arquiteto Melo Breyner. Arquivo Municipal de Lisboa PT/AMLSB/CMLSBAH/ PCSP/044/EDP/001566. [1940 - ?].

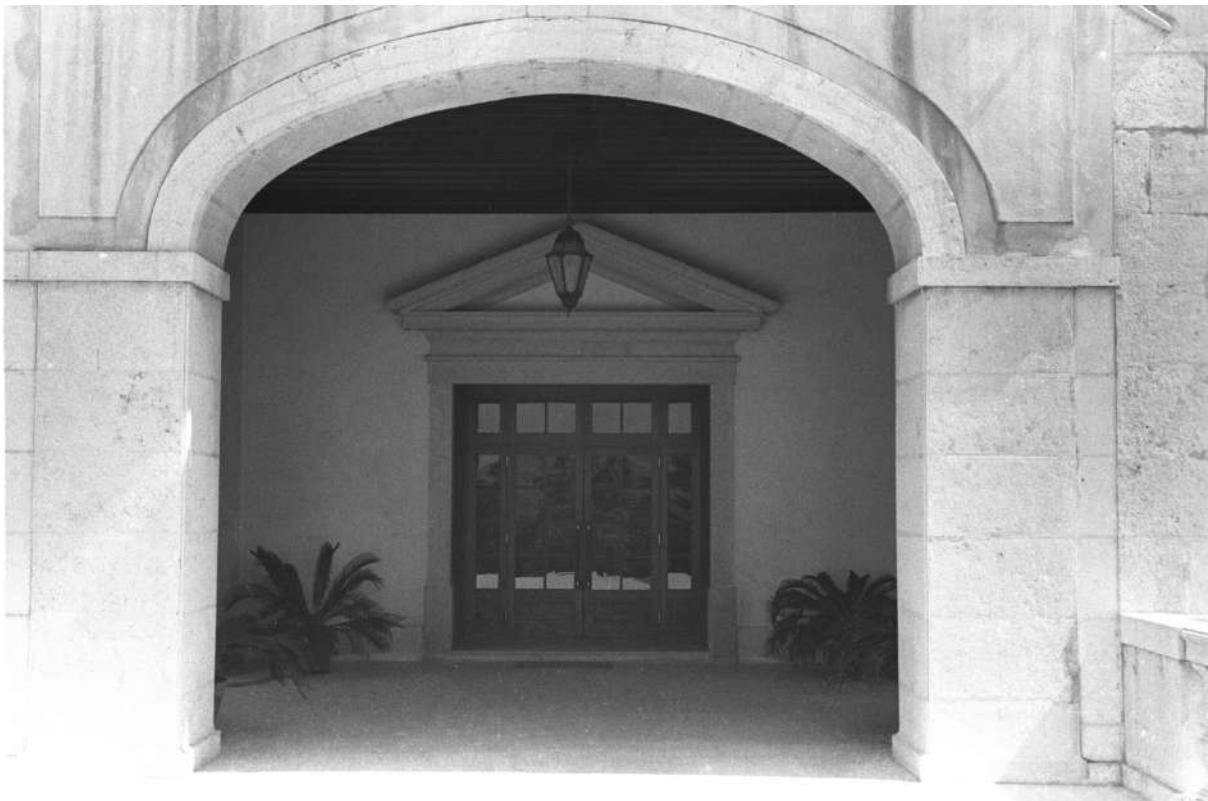
Na fachada sul modificou-se o vão de porta em forma de quadrado existente na Sala de passagem (“K”), configurando um arco de volta abatida. O vão de porta justaposto foi adaptado e passou a desempenhar a função de porta principal do museu, sobre a qual, por uma questão de uniformização da fachada, foi colocado um frontão (Fig. 95). Modificou-se um outro vão, de acesso ao terraço (“R”) e que é contíguo aos anteriores, em arco de volta abatida (Fig. 96).

Fig. 95 – Arco de volta abatida, entrada principal e Frontão. UL-IICT-Col.FOTO-JBT_25872. S.d.

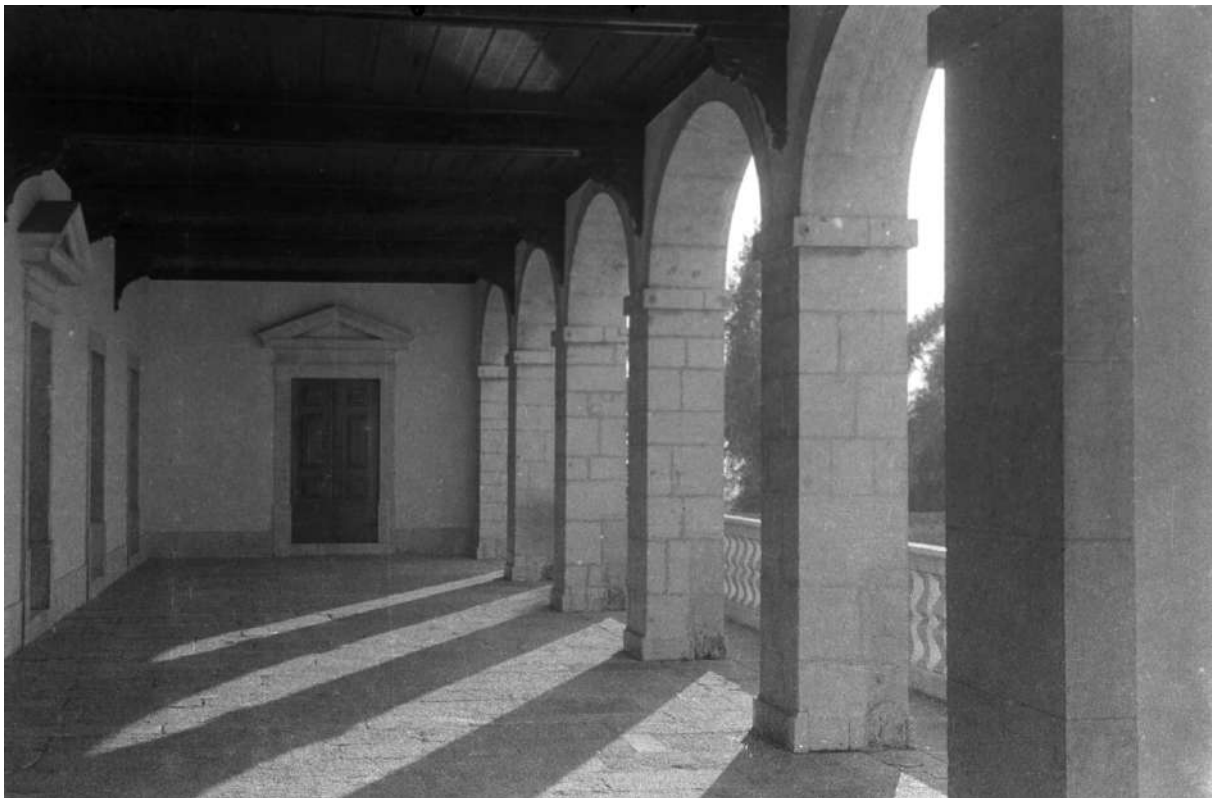
Abriu-se um vão de porta que liga a sala de coleções de botânica (“Q”) e a estufa (“L”), encimado por um frontão (Fig. 98). Importa referir que este vão havia sido fechado entre os anos de 1916 e 1931. Colocou-se mais um frontão a encimar uma outra porta existente na estufa (“L”), visível na imagem anterior (Fig. 98). Assim, se aos três frontões agora acrescentados juntarmos os dois já existentes, no lado poente, passamos a ter um ritmo/dinâmica arquitetónica de um frontão por cada três vãos de porta. Através da planta (Fig. 99) podemos observar a fachada sul depois das alterações.

Fig. 98 – Vão de porta e frontões. UL-IICT-Col.FOTO-JBT_25911. S.d.

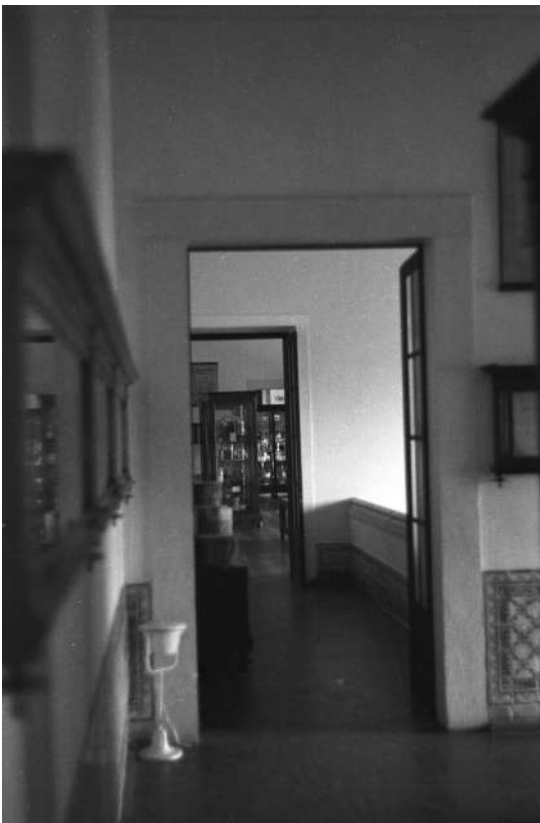
Fig. 102 – Concluídas as alterações na parede e corrimão do corredor LX_BL_PCC_13. UL-IICT-Col.FOTO-JBT_25896. S.d.

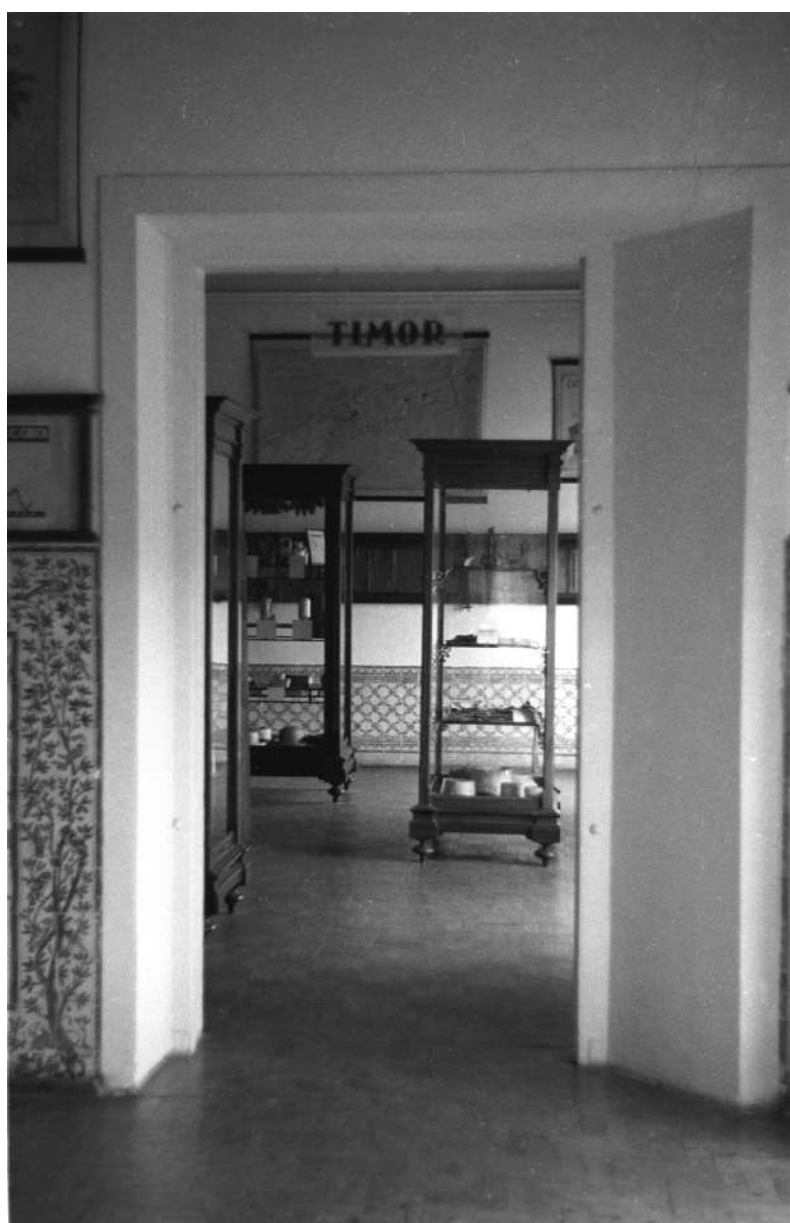
Os trabalhos estiveram a cargo de duas empresas, em momentos diferentes. Para o efeito foram elaborados dois novos orçamentos que, de uma forma geral, contemplavam a totalidade dos trabalhos constantes no orçamento de 1942. Assim, a primeira empresa desenvolveu os seus trabalhos entre 20 de março de 1944 e 31 de janeiro de 1945. O orçamento⁴³ contemplava trabalhos de cantaria, pintura, madeiramento, demolição da edificação em L e da casa de banho da fachada norte, abertura de vãos de porta para construção de casa de banho no vestíbulo, substituição dos mosaicos do piso superior por soalho (Fig. 103), arranjos no telhado, etc.

Fig. 103 – Perspetiva do chão em soalho das salas LX_BL_PCC_11/12, depois de substituído. UL-IICT-Col.FOTO-JBT_25894. S.d.

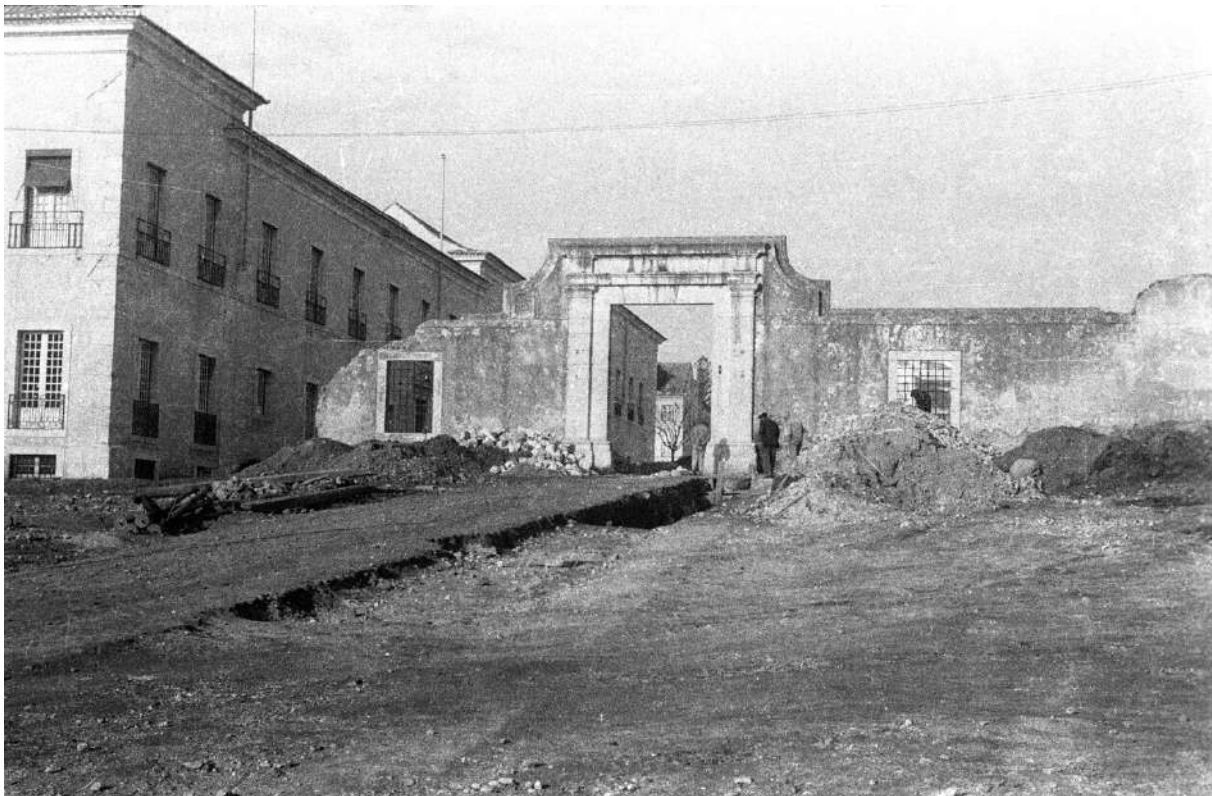
Fig. 104 – Pátio das Vacas. Corte do muro para colocação de calçada junto do edifício. Foi também aplicada uma pilastra de cantaria no local onde o muro entroncava. É possível observar ainda duas das chaminés das salamandras. UL-IICT-Col.FOTO-JBT_25917. S.d.

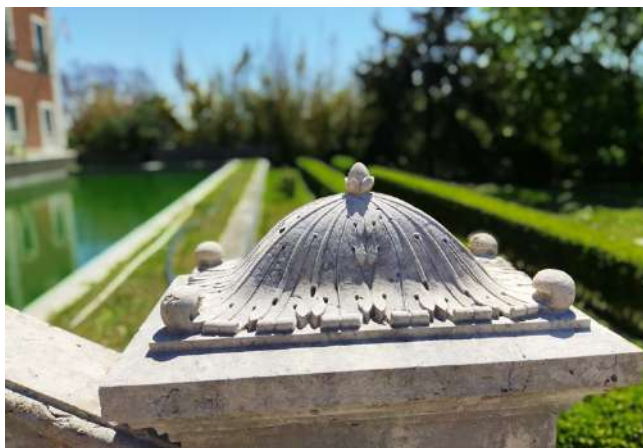
Fig. 107 – Fachada Sul, pormenor do trabalho que encima o corrimão das escadas.

Destacamos agora duas intervenções construtivas que ocorreram durante a década de 1950. A primeira, que já se vinha prolongando no tempo, incidiu sobre a conclusão da escadaria de acesso ao Museu, na fachada sul, e que teve o seu final entre os meses de outubro e dezembro de 1951⁵⁰ (Fig. 106 e 107).

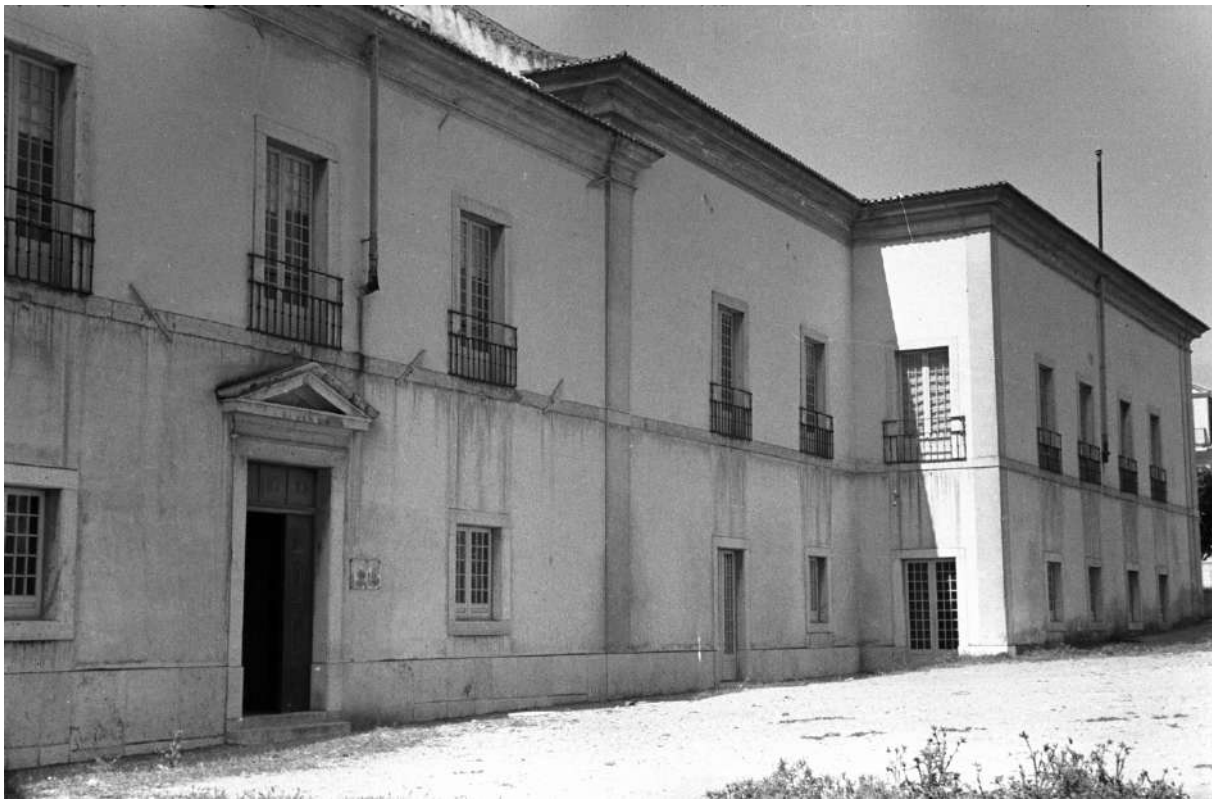
Fig. 108 – Imagem correspondente à fachada norte em momento anterior à elevação da cimalha central. UL-IICT-Col.FOTO-JBT_25900. s.d.

A segunda intervenção, de caráter mais estrutural, realizou-se em 1958, incidindo sobre a fachada norte (Fig. 108) e a cobertura do edifício. Cobertura que, como tivemos oportunidade de constatar ao longo deste trabalho, foi sendo objeto de várias intervenções devido às infiltrações que dela provinham e que provocavam enormes estragos no interior da edificação: “(...) atualmente possuindo todos os defeitos de concepção admissíveis, de onde resulta a entrada frequente das águas pluviais pelos numerosos pontos defeituosos, como sejam: os algerozes interiores, pouco ponto nalgumas águas, empenas interiores sem protecção conveniente (...)”.⁵¹

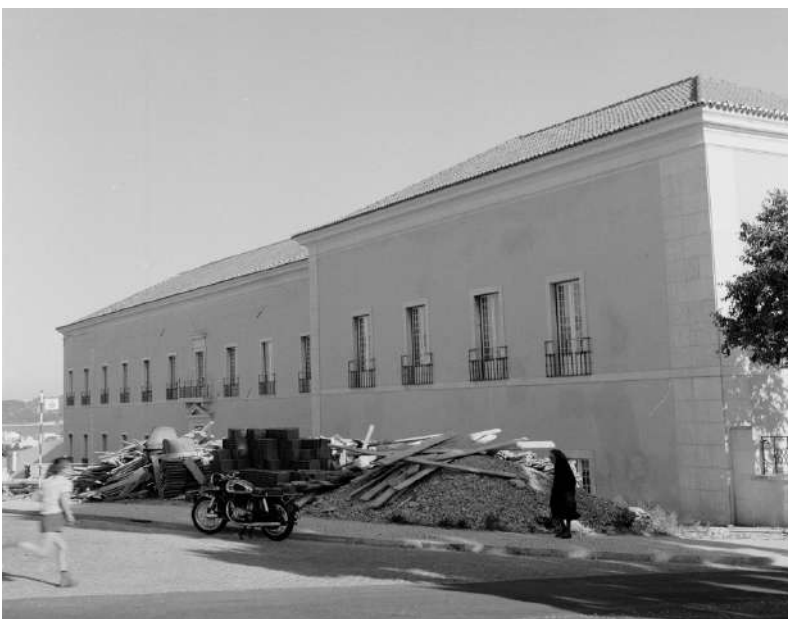
Fig. 115 – São visíveis os materiais resultantes da alteração da fachada norte. Arquivo Municipal de Lisboa PT/AMLSB/CMLSBAH/PCSP/004/ARM/001637. S.d.

Terminadas as intervenções exteriores da fachada norte, a fisionomia arquitetónica do palácio alterou-se por completo (Fig. 114 e 115).

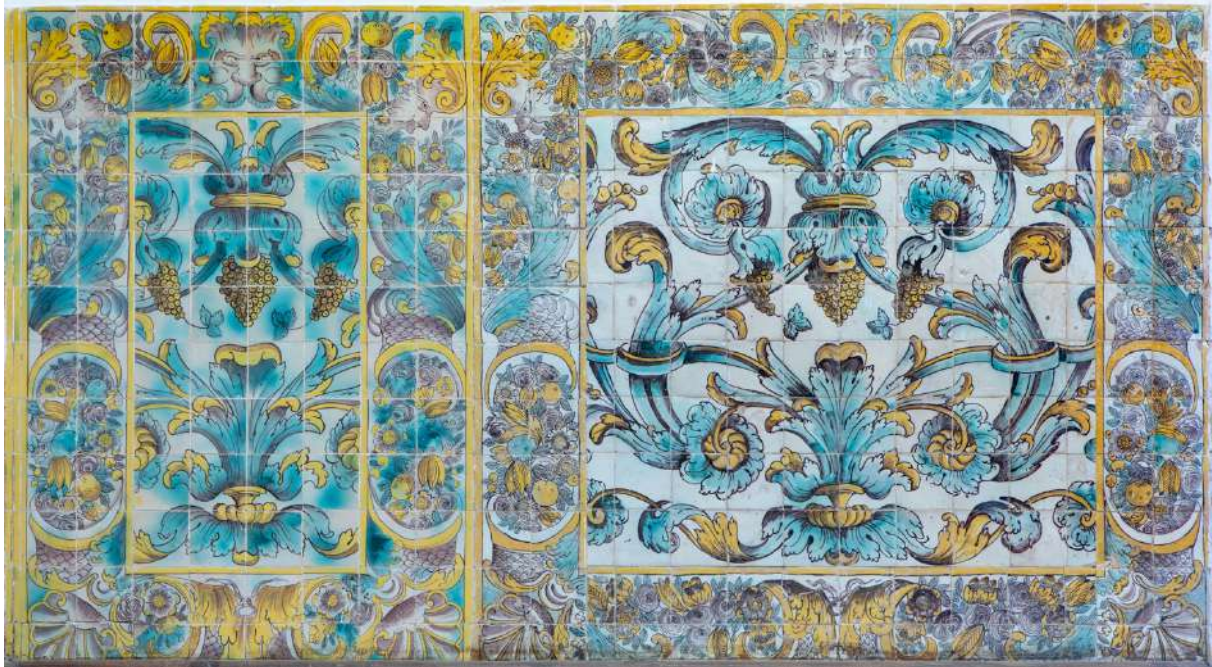
Fig. 118 – Sala LX_BL_PCC_02, parede 01, na qual são bem visíveis os azulejos mais recentes, à esquerda, aí colocados após o fecho do vão. Fotografia Emigus / Az Infinitum.

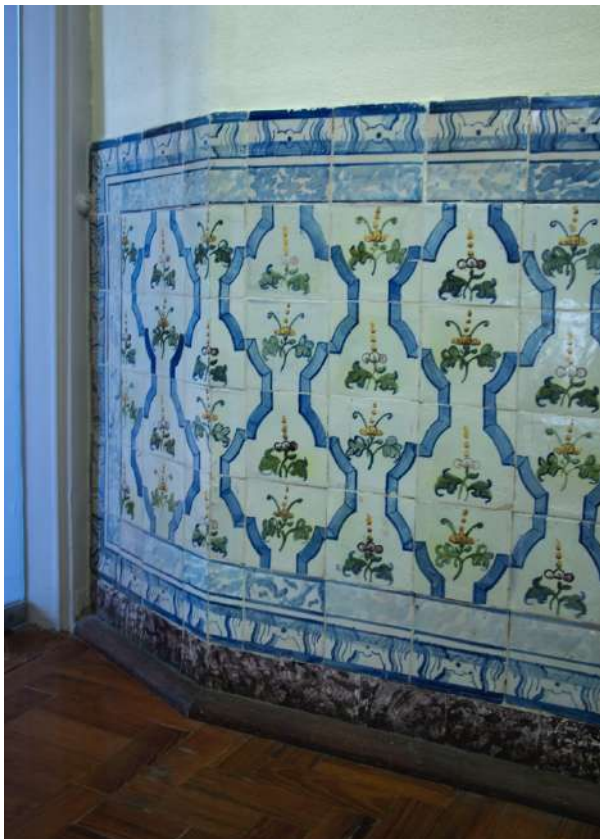
Fig. 119 – Sala LX_BL_PCC_03, parede 01, na qual é bem visível o revestimento da reentrância.

reentrância existente na sala LX_BL_PCC_03, parede 01 (Fig. 119), e foram restaurados os azulejos constantes nas barras inferior e lateral direita da sala LX_BL_PCC_02, parede 03, que haviam sido danificados na mesma intervenção (Fig. 120).

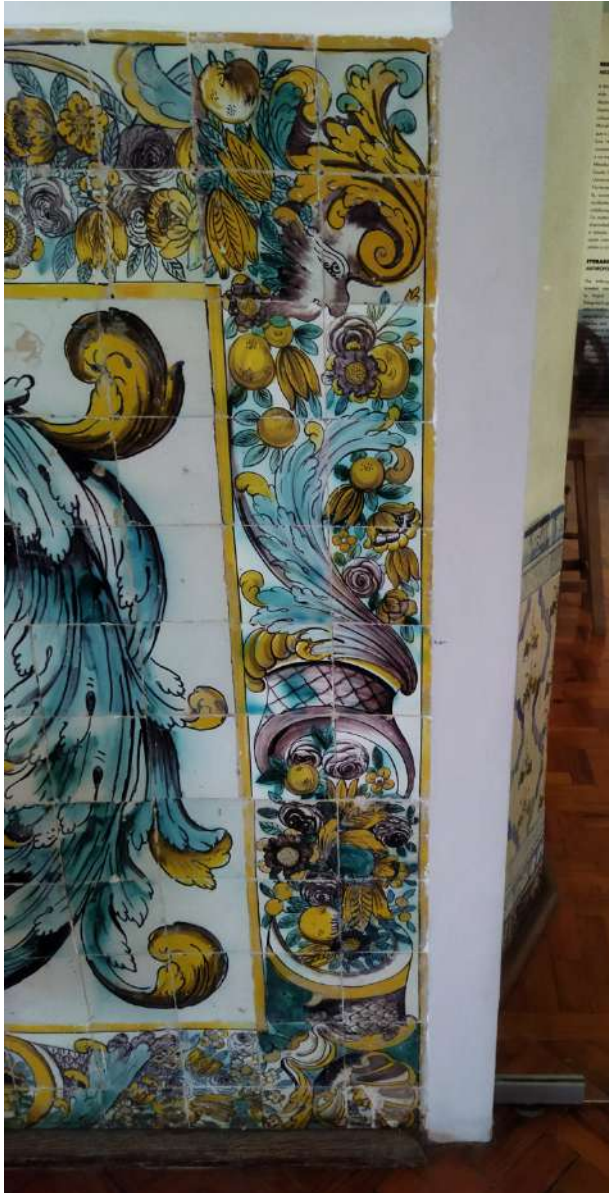
Fig. 120 – Sala LX_BL_PCC_02, parede 03, com a barra inferior e lateral direita danificadas e posteriormente restauradas aquando do fecho da reentrância.

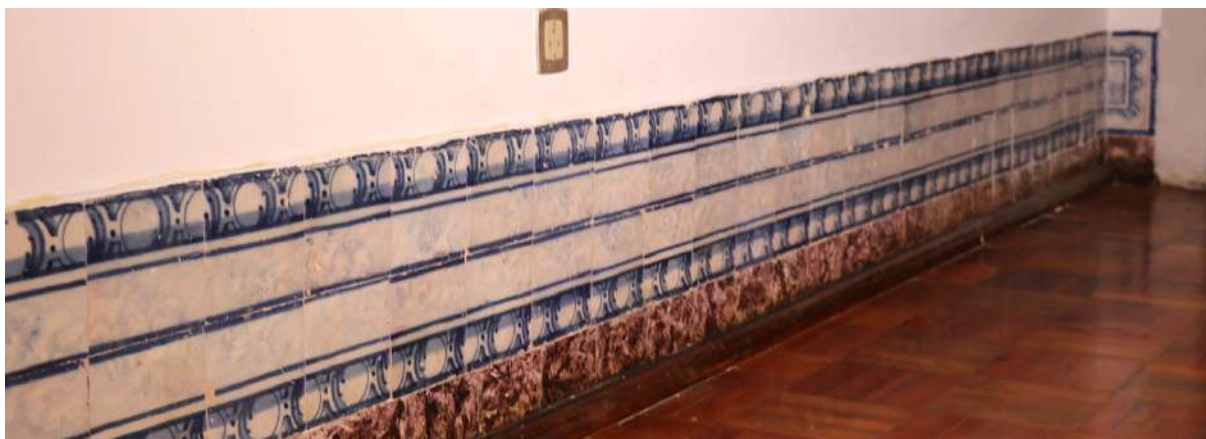
Fig. 123 – Corredor LX_BL_PCC_13, parede 1, seção 1.

Por último, revestiu-se o corredor LX_BL_PCC_13 com cercaduras de azulejo pombalino, aplicadas como barras, sobre rodapé de esponjados a manganés (Fig. 123), numa composição semelhante à usada na sala LX_BL_PCC_08.

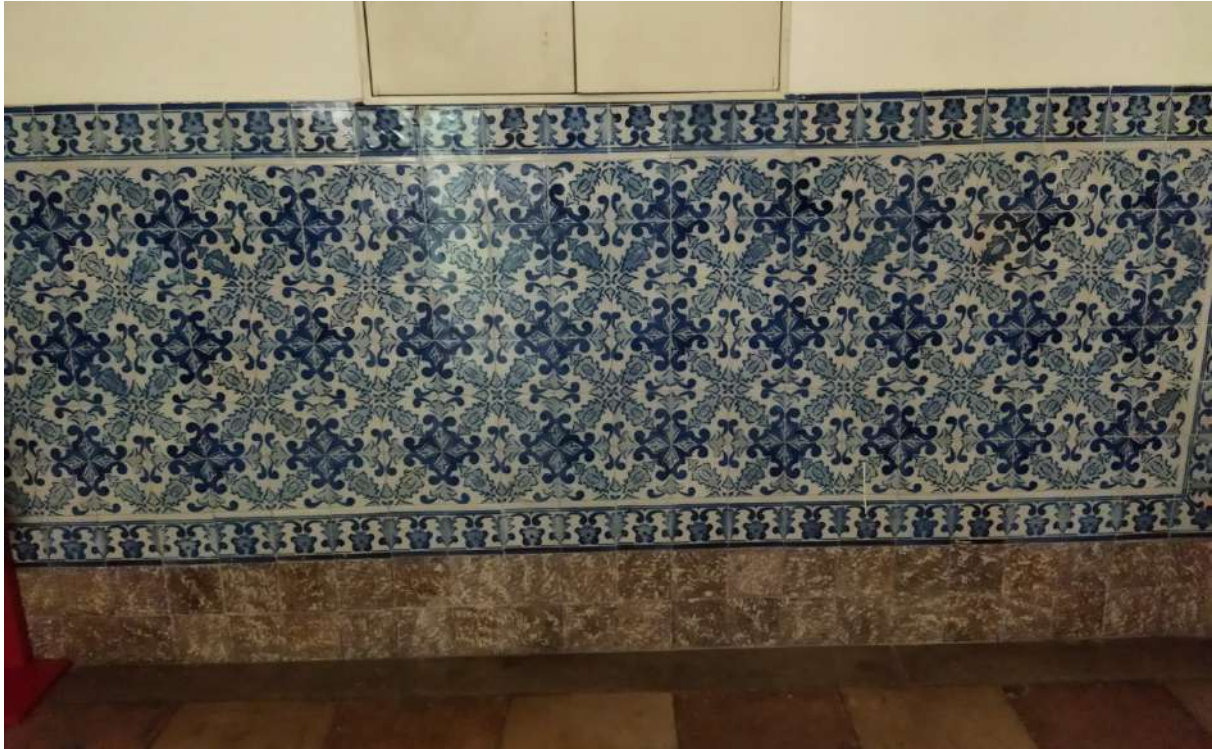
Fig. 124 – Átrio, LX_BL_PCC_15 (“J” – Vestíbulo).

produzido já na técnica da estampilha. Observando a forma como o rodapé assenta sobre o pavimento, este não terá sido aplicado nestes anos, mas sim após a colocação do pavimento, em 1927 (Fig. 124).

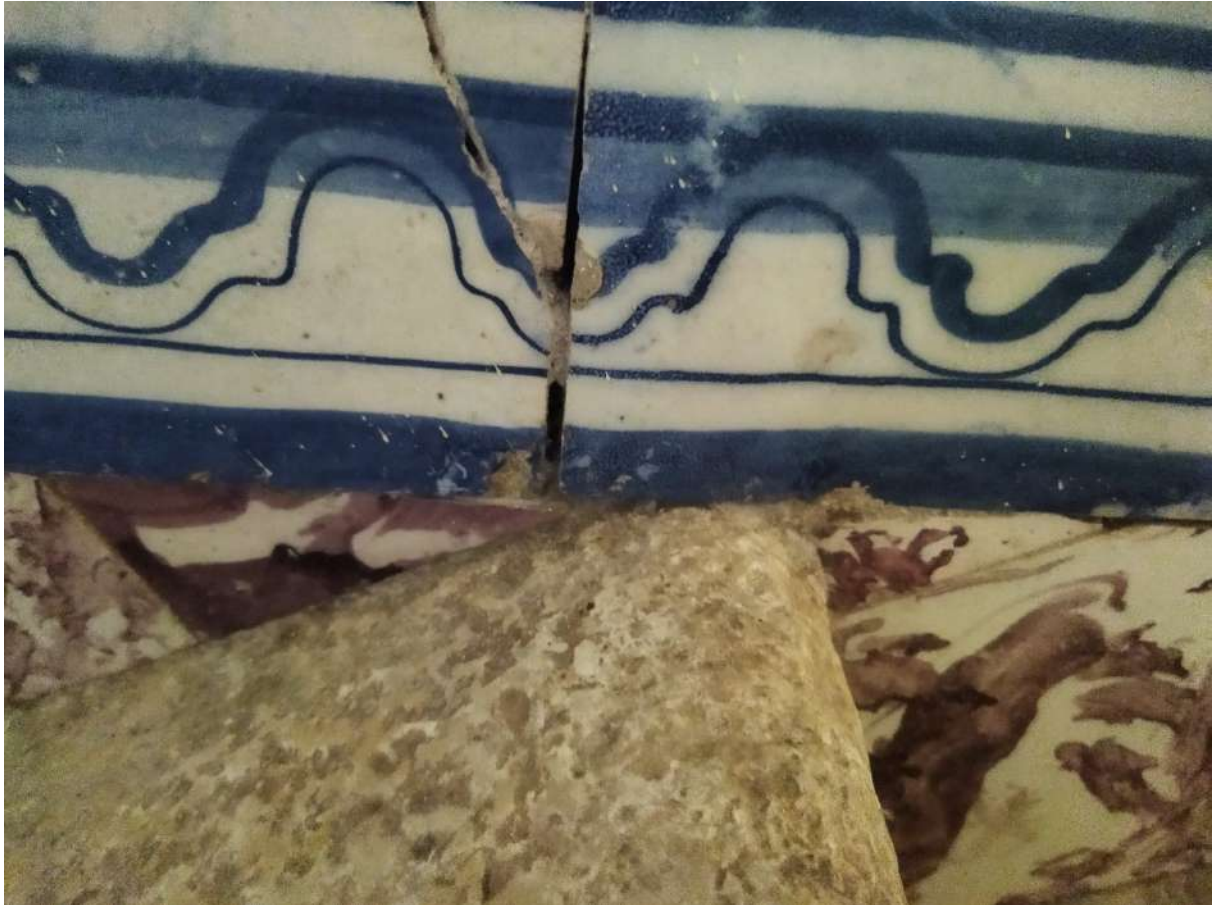
Fig. 126 – Escadaria LX_BL_PCC_14, detalhe que torna visível a forma como os azulejos assentam sobre os degraus.

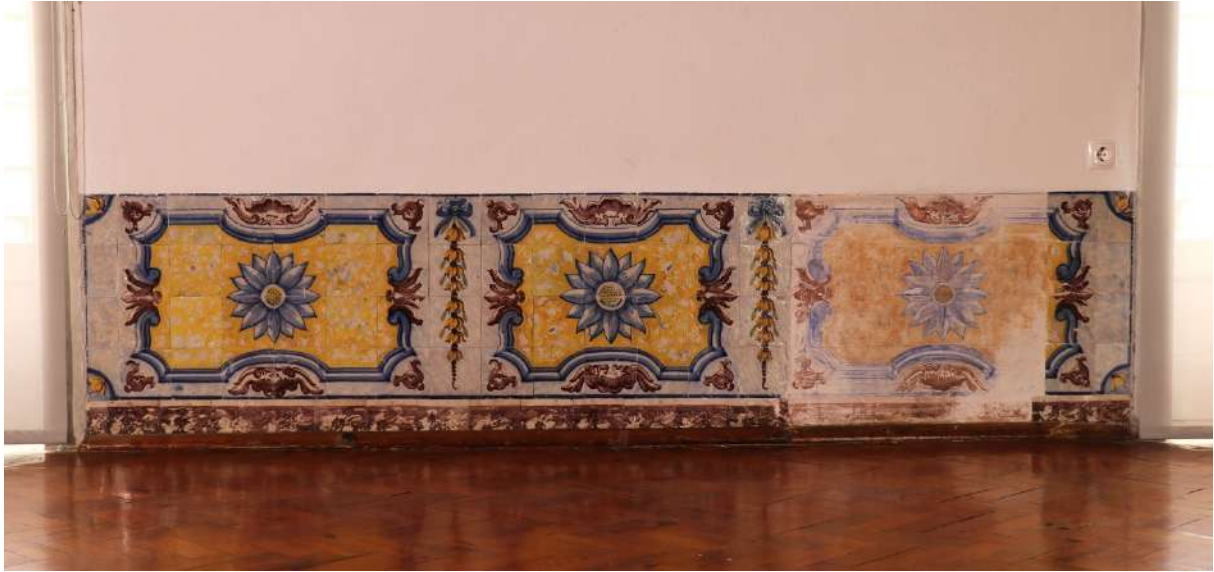
Fig. 129 – Sala LX_BL_PCC_01, parede 3, seção 2, com a última moldura pintada, procurando simular o restante revestimento.

Referimo-nos em concreto à opção de colocar salamandras no piso superior, mais concretamente nas salas LX_BL_PCC_01/03/04/12, com o objetivo de minimizar a humidade. Porém, as altas temperaturas sentidas pelos revestimentos azulejares que se encontravam na parte traseira das salamandras fizeram com que estes se deteriorassem. A opção de restauro adotada para os quatro espaços foi idêntica, e consistiu em simular os azulejos com pintura, o que contrasta substancialmente com o restante conjunto azulejar (Fig. 129 a 131).

De gosto neoclássico, os azulejos foram certamente concebidos ou muito adaptados ao espaço, apontando-se o final do século XVIII para a sua produção e aplicação. De notar que, na parede 3, secção 2, parte dos azulejos foram substituídos por pintura, uma vez que o calor de uma salamandra aqui colocada em 1932 conduziu à deterioração do material cerâmico.

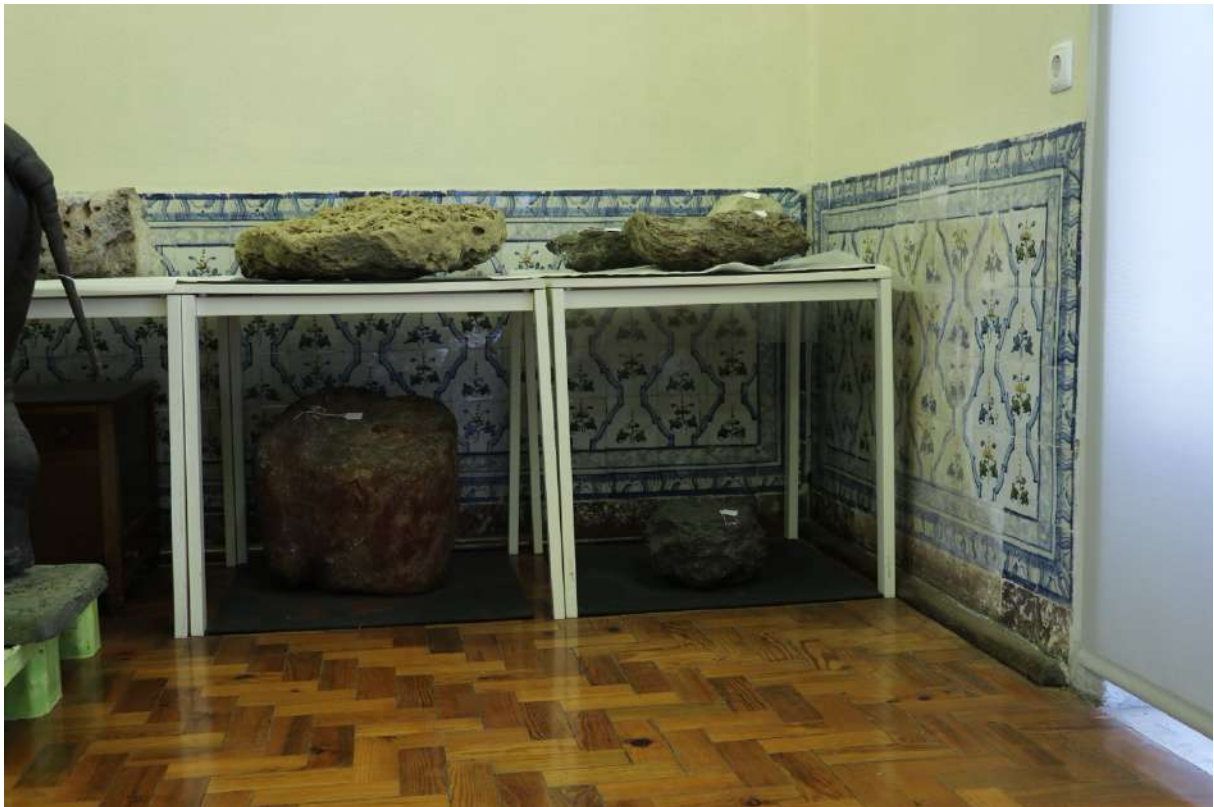
Fig. 130 – Sala LX_BL_PCC_03, parede 2, seção 1, com parte dos padrões pintados, procurando simular o restante revestimento.

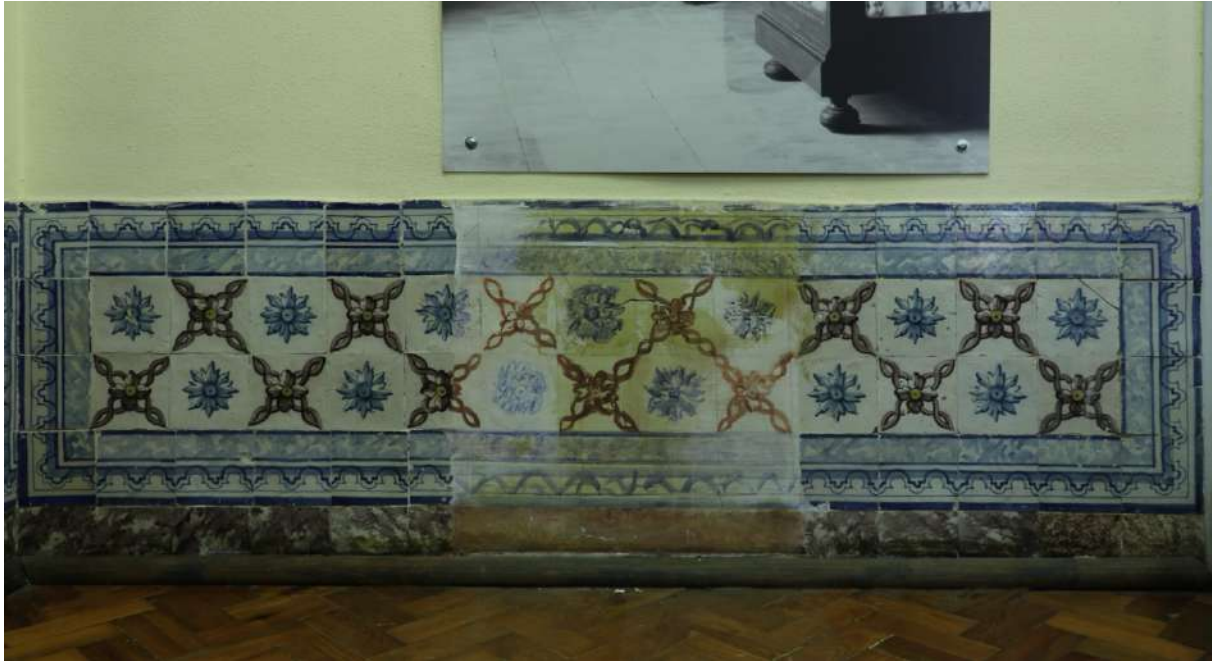
Fig. 131 – Sala LX_BL_PCC_04, parede 2, seção 1, com parte dos padrões pintados, procurando simular o restante revestimento.

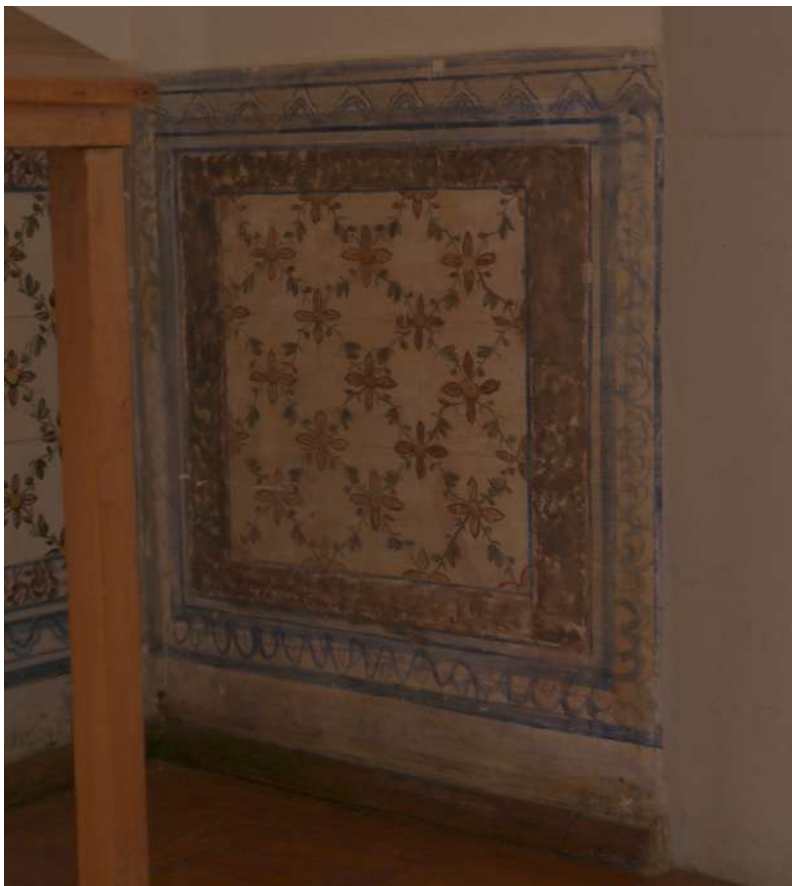
Fig. 132 – Sala LX_BL_PCC_12, parede 4, seção 1, com padrões pintados, procurando simular o restante revestimento.

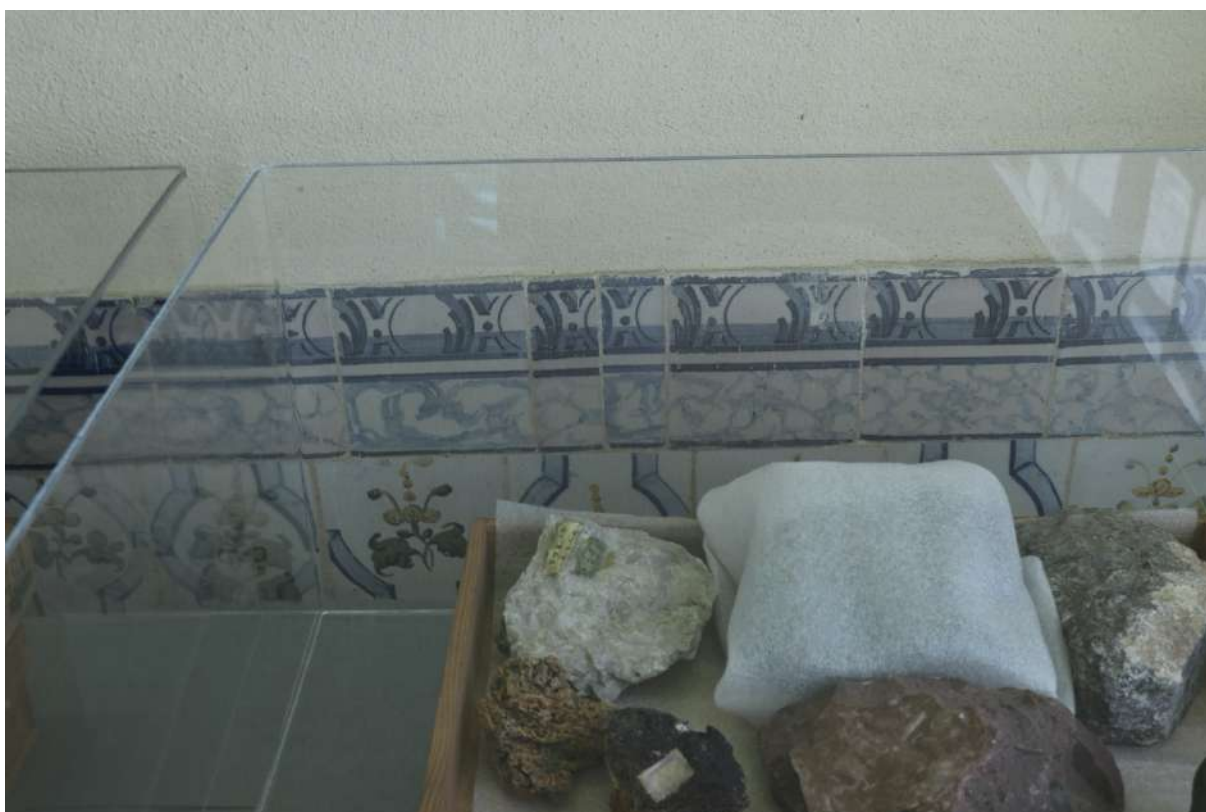
Fig. 133 – Sala LX_BL_PCC_03, parede 3, com cercaduras distintas e recentes.

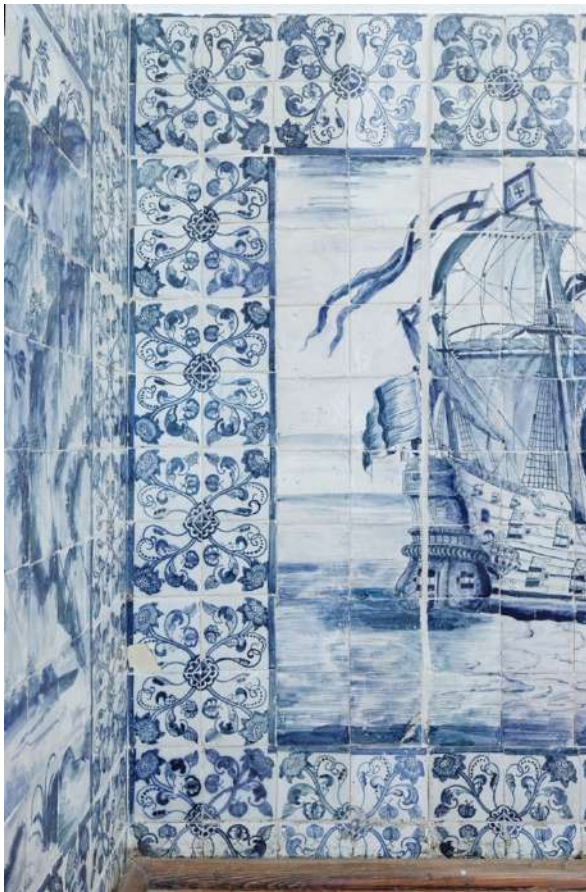
Fig. 134 – Sala LX_B_PCC_07, parede 2, seção 1, fenda causada pelo derrube da parede que dividia a sala LX_B_PCC_04. Fotografia Emigus / Az Infinitum.

Por sua vez, na sala LX_BL_PCC_04, a demolição de uma parede que dividia o espaço em dois originou a destruição dos revestimentos azulejares que se encontravam de ambos os lados. Esta intervenção explica o facto de, no atual espaço unificado, se verificar a existência de dois padrões e cercaduras distintas. No entanto, o maior impacto ocorreu na sala LX_BL_PCC_07 (Fig. 134). Por último, foi revestido o local onde se encontrava o vão de porta que fazia ligação com a estrutura em forma de L, mas este encontra-se encoberto por um expositor de grandes dimensões e não foi possível efetuar uma adequada verificação.

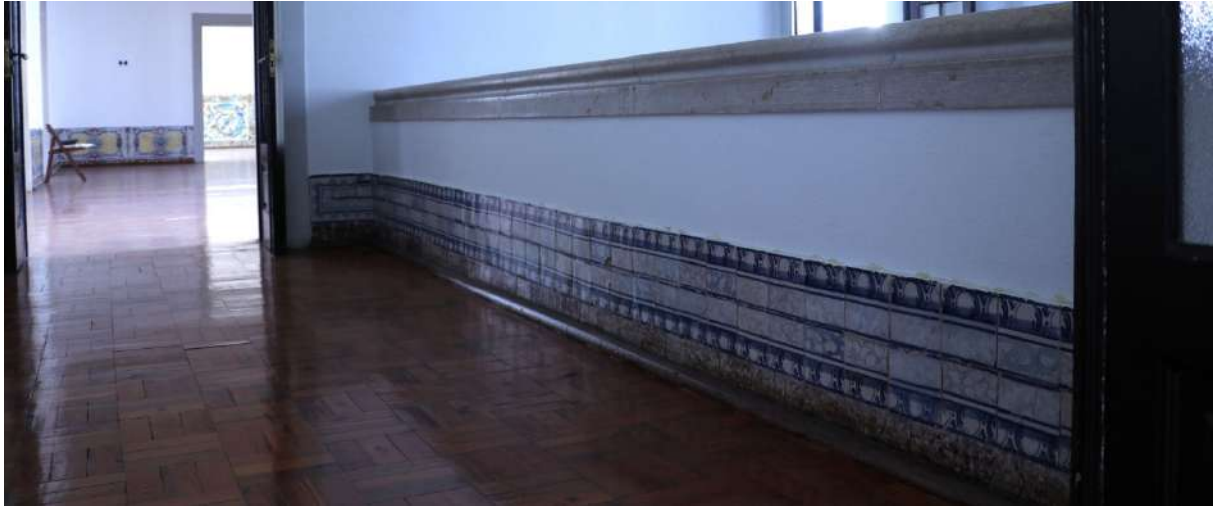
Fig. 135 – Corredor LX_BL_PCC_13, parede 3.

Quanto ao corredor LX_BL_PCC_13, a demolição de parte da parede para colocação do corrimão originou o levantamento e posterior recolocação das cercaduras que se encontravam no local. De notar que na parede 1 e 3 são visíveis azulejos iguais aos identificados como restauro na parede 3 da sala LX_BL_PCC_03, revestida no mesmo período (Fig. 135). Por último, a substituição do pavimento de mosaico por outro de “pinho à inglesa”, com rodapé de madeira, danificou a quase totalidade dos rodapés azulejares de todos os revestimentos existentes no piso superior, sendo visíveis os sinais de restauro, muitos deles defeituosos.

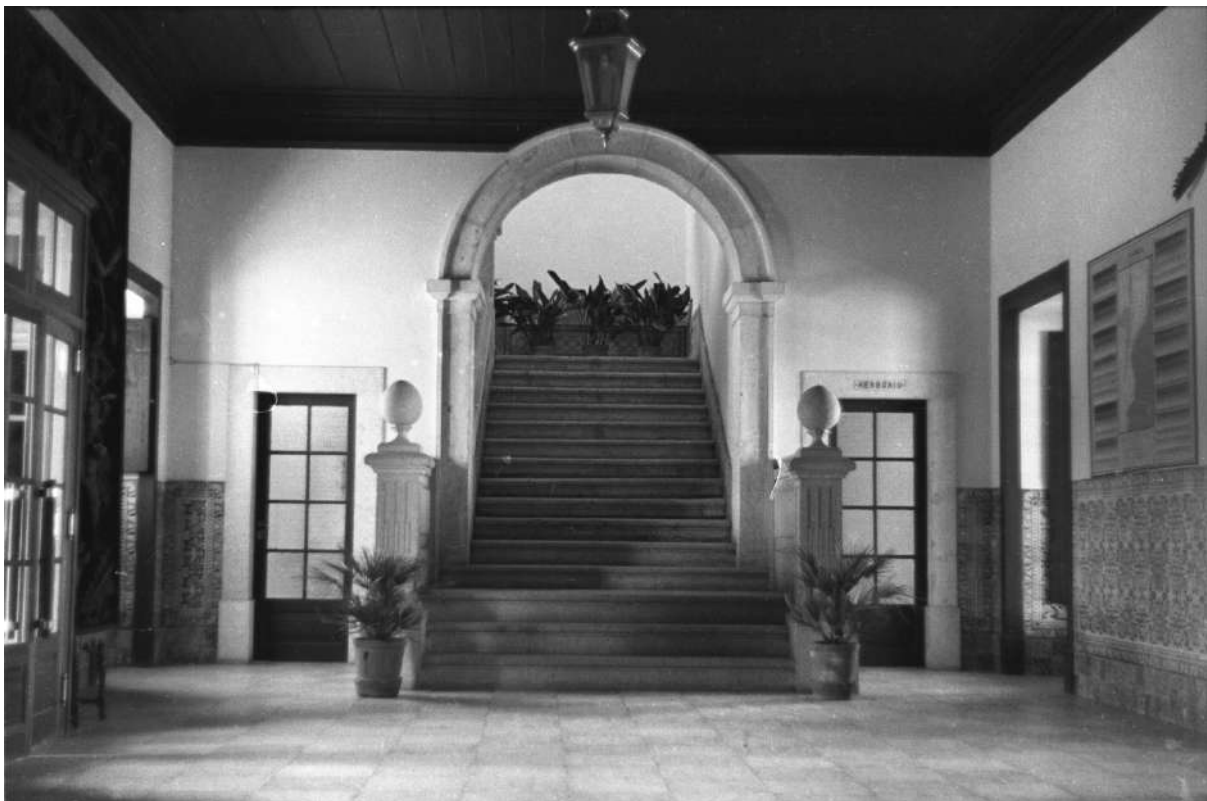
Fig. 136 – Átrio LX_BL_PCC_15, revestimento azulejar de dimensões reduzidas devido à abertura dos dois vão de porta. UL-IICT-Col.FOTO-JBT_25874. S.d.

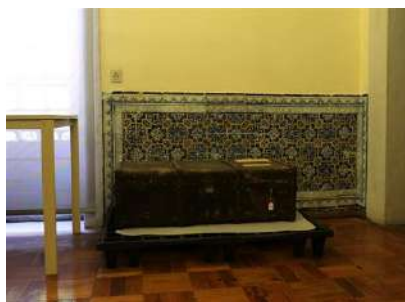
LX_BL_PCC_05_3_0101

Revestimento de azulejos de padrão do século XVII (P-17-01079), policromos, aplicados em silhar de quatro azulejos de atura, a que acresce a cercadura a azul e branco, já de época pombalina (C-18-00053, com canto C-18-00053-ct01) e semelhante à de outras salas, sobre rodapé de esponjados roxo. Trata-se de uma reaplicação, ocorrida, certamente, entre a terceira e a quinta campanha construtiva (1827-1910), desconhecendo-se igualmente a proveniência dos azulejos. No entanto, o facto da cercadura ser comum às salas 4 e 12, observando-se também no corredor 13, sugere que estamos perante uma mesma campanha decorativa.

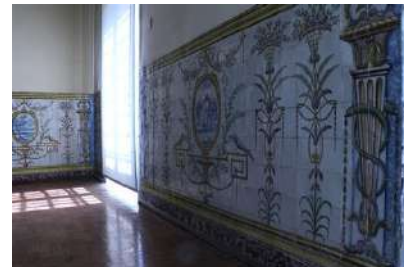
Espaço de planta rectangular, com revestimento azulejar ornamental em todas as paredes, em silhar de 10 azulejos de altura, incluindo rodapé de esponjados, a roxo. Este espaço era acessível através de escadaria exterior, cuja demolição implicou alterações na parede 2, o que afetou os azulejos.
