UNIVERSIDADE DE LISBOA
FACULDADE DE LETRAS

**OS REVESTIMENTOS EM AZULEJO
DO PALÁCIO DA CALHETA,
EM LISBOA**

Trabalho de projeto orientado pela Professora Doutora Teresa Leonor M. Vale
e pela Doutora Rosário Salema de Carvalho,
especialmente elaborado para a obtenção do grau de mestre
em História da Arte e Património

Lisboa
2023

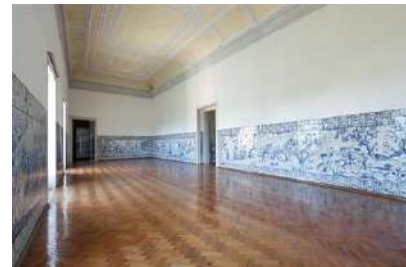
Esta sala, de planta rectangular, com pavimento de soalho e tecto de estuque moldurado e pintado, foi objecto de múltiplas intervenções, que tiveram consequências directas no revestimento azulejar, nomeadamente a abertura de um vão na parede 2, que interrompeu a secção de grandes dimensões que aí se encontra. Por outro lado, as alterações na fachada sul, que implicaram a construção de uma parede dupla, possibilitando a colocação de uma sacada única ao longo de cinco janelas, o que teve certamente impacto na azulejaria.

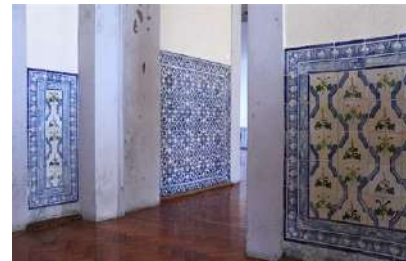
Espaço com paredes revestidas por azulejos de padrão pombalino dispostos em silhar. Em 1916-1919 foi encerrado o vão de ligação à sala 02, e os azulejos foram intervençionados em 1921.

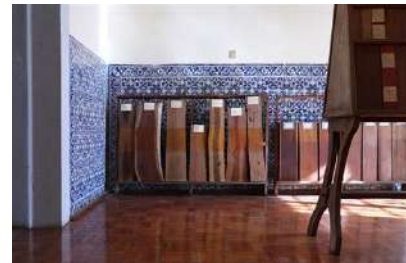
Espaço com paredes revestidas por azulejos de padrão do século XVII dispostos em silhar.

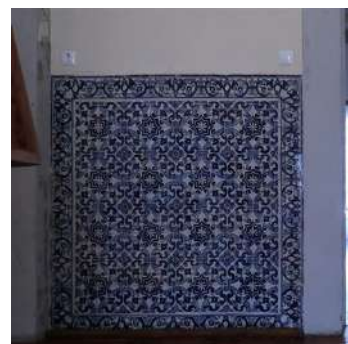
Revestimento de azulejos de padrão do século XVII (P-17-01080), em tons de azul e branco, aplicados em silhar de dez azulejos de altura, incluindo a cercadura (C-17-00174, com canto C-17-00174-ct01). O vão da janela da parede 3 foi revestido com um dos azulejos da barra B-17-00059a, ou seja, apenas foi usado um azulejo em forma de barra, que não corresponde ao desenho original da mesma. Não há certezas sobre a aplicação destes azulejos.

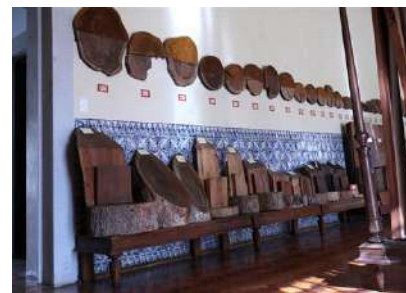
Espaço de planta rectangular, com pavimento de soalho, tecto de estuque moldurado e pintado, e paredes revestidas por azulejo de padrão em tons de azul e branco, atribuível à viragem para o século XVIII.

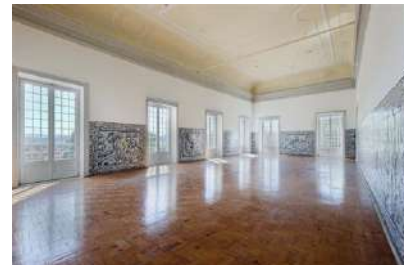
A sala 11, de maiores dimensões, corresponde a toda a fachada lateral nascente, abrindo-se ainda tanto para a fachada sul, como para a norte. É dominada por um revestimento cerâmico em tons de azul e branco, com roxo manganés, aplicado em silhar, e representando cenas de caça.

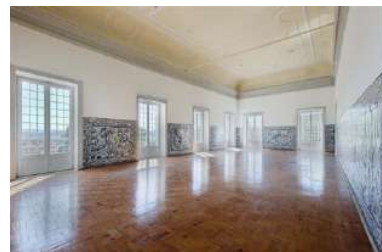
Revestimento de azulejos, disposto em silhar de doze azulejos de altura, incluindo as barras com representações de animais em paisagens com árvores. Nas barras verticais observa-se uma árvore que se projeta a partir do canto inferior, exibindo aves nos seus ramos. As diferentes secções, cujas dimensões variam em função da arquitectura, representam cenas de caça. Os tons de azul e branco misturam-se com o manganés, que define os contornos e, em tons mais arroxeados, modela os volumes das figuras e dos animais, o que permite situar cronologicamente o conjunto entre os anos de 1670 e 1680.

Em muitas das composições é bem visível um desenho prévio, não continuado. Ou seja, a pintura parece ter sido corrigida em relação a um desenho anterior, mostrando não apenas alguma liberdade de ação nesta correção, como também alguma falta de rigor na passagem do desenho, através de uma boneca de carvão, e a conseqüente pintura. São bem visíveis sinais de correções ou reformulações nas cabeças e nos membros dos cavalos, muitas vezes apagadas/borradas com o próprio dedo do pintor, num trabalho de tentativa-erro que traduz as dificuldades ou fragilidades sentidas pelo pintor, a nível proporcional e figurativo, no momento da transposição da gravura para a peça cerâmica. Para além destas questões, importa ainda chamar a atenção para a existência de pingos, o que, por comparação com a sala 07, pode caracterizar um elemento individualizador das práticas de uma mesma oficina.

No que diz respeito às fontes de inspiração, João Miguel dos Santos Simões (1971, 108-110) já tinha chamado a atenção para a influência do *Libro de la Montaria*, de Contador de Argote, ou das estampas xilografadas das *Venationes ferarum avium, piscium...* de Stradanus e gravada por diversos artistas.

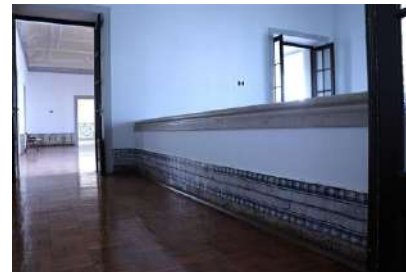
Espaço estreito, que liga a sala 12 à sala 1, abrindo-se para a escadaria. Apresenta rodapé de azulejos formado por cercaduras pombalinas.

Data inicial	Data final	Parte descrita
1944-03-20	1944-08-00	Edifício - construção [alteração]
Justificação: Documentado - "Substituição de pavimento de ladrilhos de mosaico por solho de pinho aparelhado à inglesa", o que teve como consequência danificar os rodapés (SIPA - (MAC) - "Conservação, reparação e melhoramentos" (...), IPA.00009885, PT DGEMN:DSARH-005/125-3797/01, TXT.04899525/6; IPA.00009885, PT DGEMN:DSARH-005/125-3797/05, TXT.04899632 a 04899706; IPA.00009885, PT DGEMN:DSARH-005/125-3808/06, TXT.04907163 a 04907377).		
1944-09-24	1945-01-31	Edifício - construção [alteração]
Justificação: Documentado - Alterações na parede 3 para colocação de um "corrimão de pedra com moldura." Para tal, procedeu-se ao levantamento do revestimento azulejar (SIPA - (MAC) - (...) - Trabalhos complementares (...), IPA.00009885, PT DGEMN:DSARH-005/125-3797/01, TXT.04899451 e 77, TXT.04899521 a 26; IPA.00009885, PT DGEMN:DSARH-005/125-3811/11, TXT.04908938; DSCV-002-0116, Peças nº 0452518 a 20; UL-IICT-Col.FOTO-JBT_25896).

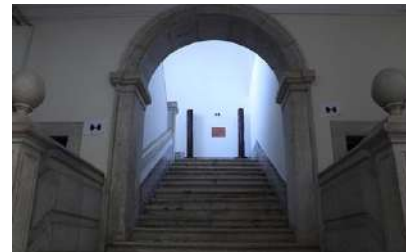
A escadaria, de três lanços, apresenta revestimento de azulejos com apenas três fiadas de altura, sobre rodapé de esponjados a roxo manganês nos últimos dois. Permitindo a ligação entre o átrio do piso térreo e a sala 1 do piso superior, este espaço terá sido objecto de várias alterações, entre as quais o nivelamento dos patamares na sequência da construção do primeiro lanço.

Data inicial	Data final	Parte descrita
1922-10-28	1929-10-28	Edifício - construção [alteração]
Justificação: Documentado - Construção do primeiro lanço de escadas (SIPA - (JMAT), "Obras no MAC - Conclusão do corpo lado sul", IPA.00009885, PT DGEMN:DSARH-005/125-3809/01,TXT. 04907482 a 04907718; TXT. 04907772 a 04907981; DES053743, Peça nº 0626915, TXT. 04907533; DES053744, Peça nº 0626917, TXT. 04907539; UL-IICT-Col.FOTO-JBT_25933).		
1960-03-07	1960-05-25	Edifício - construção [alteração]
Justificação: Documentado - Reparação dos "estuques moldurados" que se encontram nos tectos (SIPA - (MAU) - Reparação de tectos (...), IPA.00009885, PT DGEMN:DSARH-005/125-3791/11,TXT. 04896329 a 04896348).

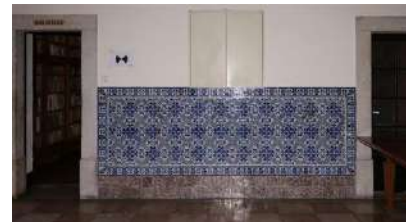
Espaço de distribuição, o átrio apresenta revestimentos de azulejos de padrão em tons de azul e branco, aplicados já no século XX. Tal como os restantes espaços, foi objecto de múltiplas alterações ao longo dos séculos, que alteraram a sua traça original.

Data inicial	Data final	Parte descrita
1927-09-01	1927-09-01	Edifício - construção [alteração]
Justificação: Documentado - Colocação de pavimento ao "(...) centro branco e rosa e a faixa em cinzento" (SIPA - (J.M.A.T), "MAC - Conclusão do corpo lado sul", IPA.00009885, PT DGEMN:DSARH-005/125-3809/01, TXT. 04907856/9 e TXT.04907898).		
1939-00-00	1940-06-22	Edifício - construção [alteração]
Justificação: Documentado - Alterações estruturais para a Exposição do Mundo Português (1940-23-06 a 1940-12-02) (ATAÍDE - Monumentos e Edifícios (...), p. 163-164; Comissão Nacional dos Centenários - "Os Trabalhos da Secção Colonial (...); "Diário de Lisboa", nº 6309, Ano 20, Domingo, 16 de Junho de 1940; LOURENÇO - "Comemorações Centenárias (...); PEREIRA - "Apontamentos para a História (...)."; PT/AMLSB/CMLSB/PCSP/004/EDP/001566; (SIPA - (M.A.C) - Processos Antigos - Exposição do Mundo Português (...), IPA.00009885, PT DGEMN:DSARH-005/125-3797/03, TXT.04899573 a 04899599).

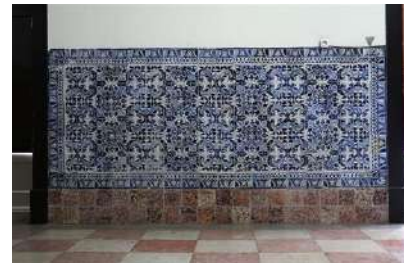
Revestimento de azulejos de padrão, em tons de azul e branco, aplicado em silhar de dez azulejos de altura, incluindo as cercaduras e duas fiadas de rodapé esponjado a roxo manganés.

As intervenções estruturais realizadas no átrio, no decorrer da primeira metade do século XX, transformaram a sua traça original. Os revestimentos, aplicados entre 1922 e 1925, correspondem a duas épocas construtivas distintas. Ambos procuram simular composições seiscentistas. Todavia, enquanto o P-17-01087 corresponde a um desenho do século XVII produzido em azul e branco (identificando-se exemplares de época), o mesmo acontecendo em relação à cercadura e canto que os delimitam (C-17-00030 e C-17-00030-ct01), o padrão de maçarocas (P-20-00202) e a cercadura com o canto respectivo (C-20-00016 e C-20-00016-ct01) são claramente adaptações estilizadas de modelos do século XVII, produzidos na técnica da estampilha. Na sequência da Exposição do Mundo Português, em 1940, abriram-se duas portas, que ladeiam a escada, numa intervenção que implicou o corte de ambos os revestimentos azulejares.
