CONVENTUS VILA HOTEL & SPA

PROJECTO

PROJECTO | PEÇAS DESENHADAS

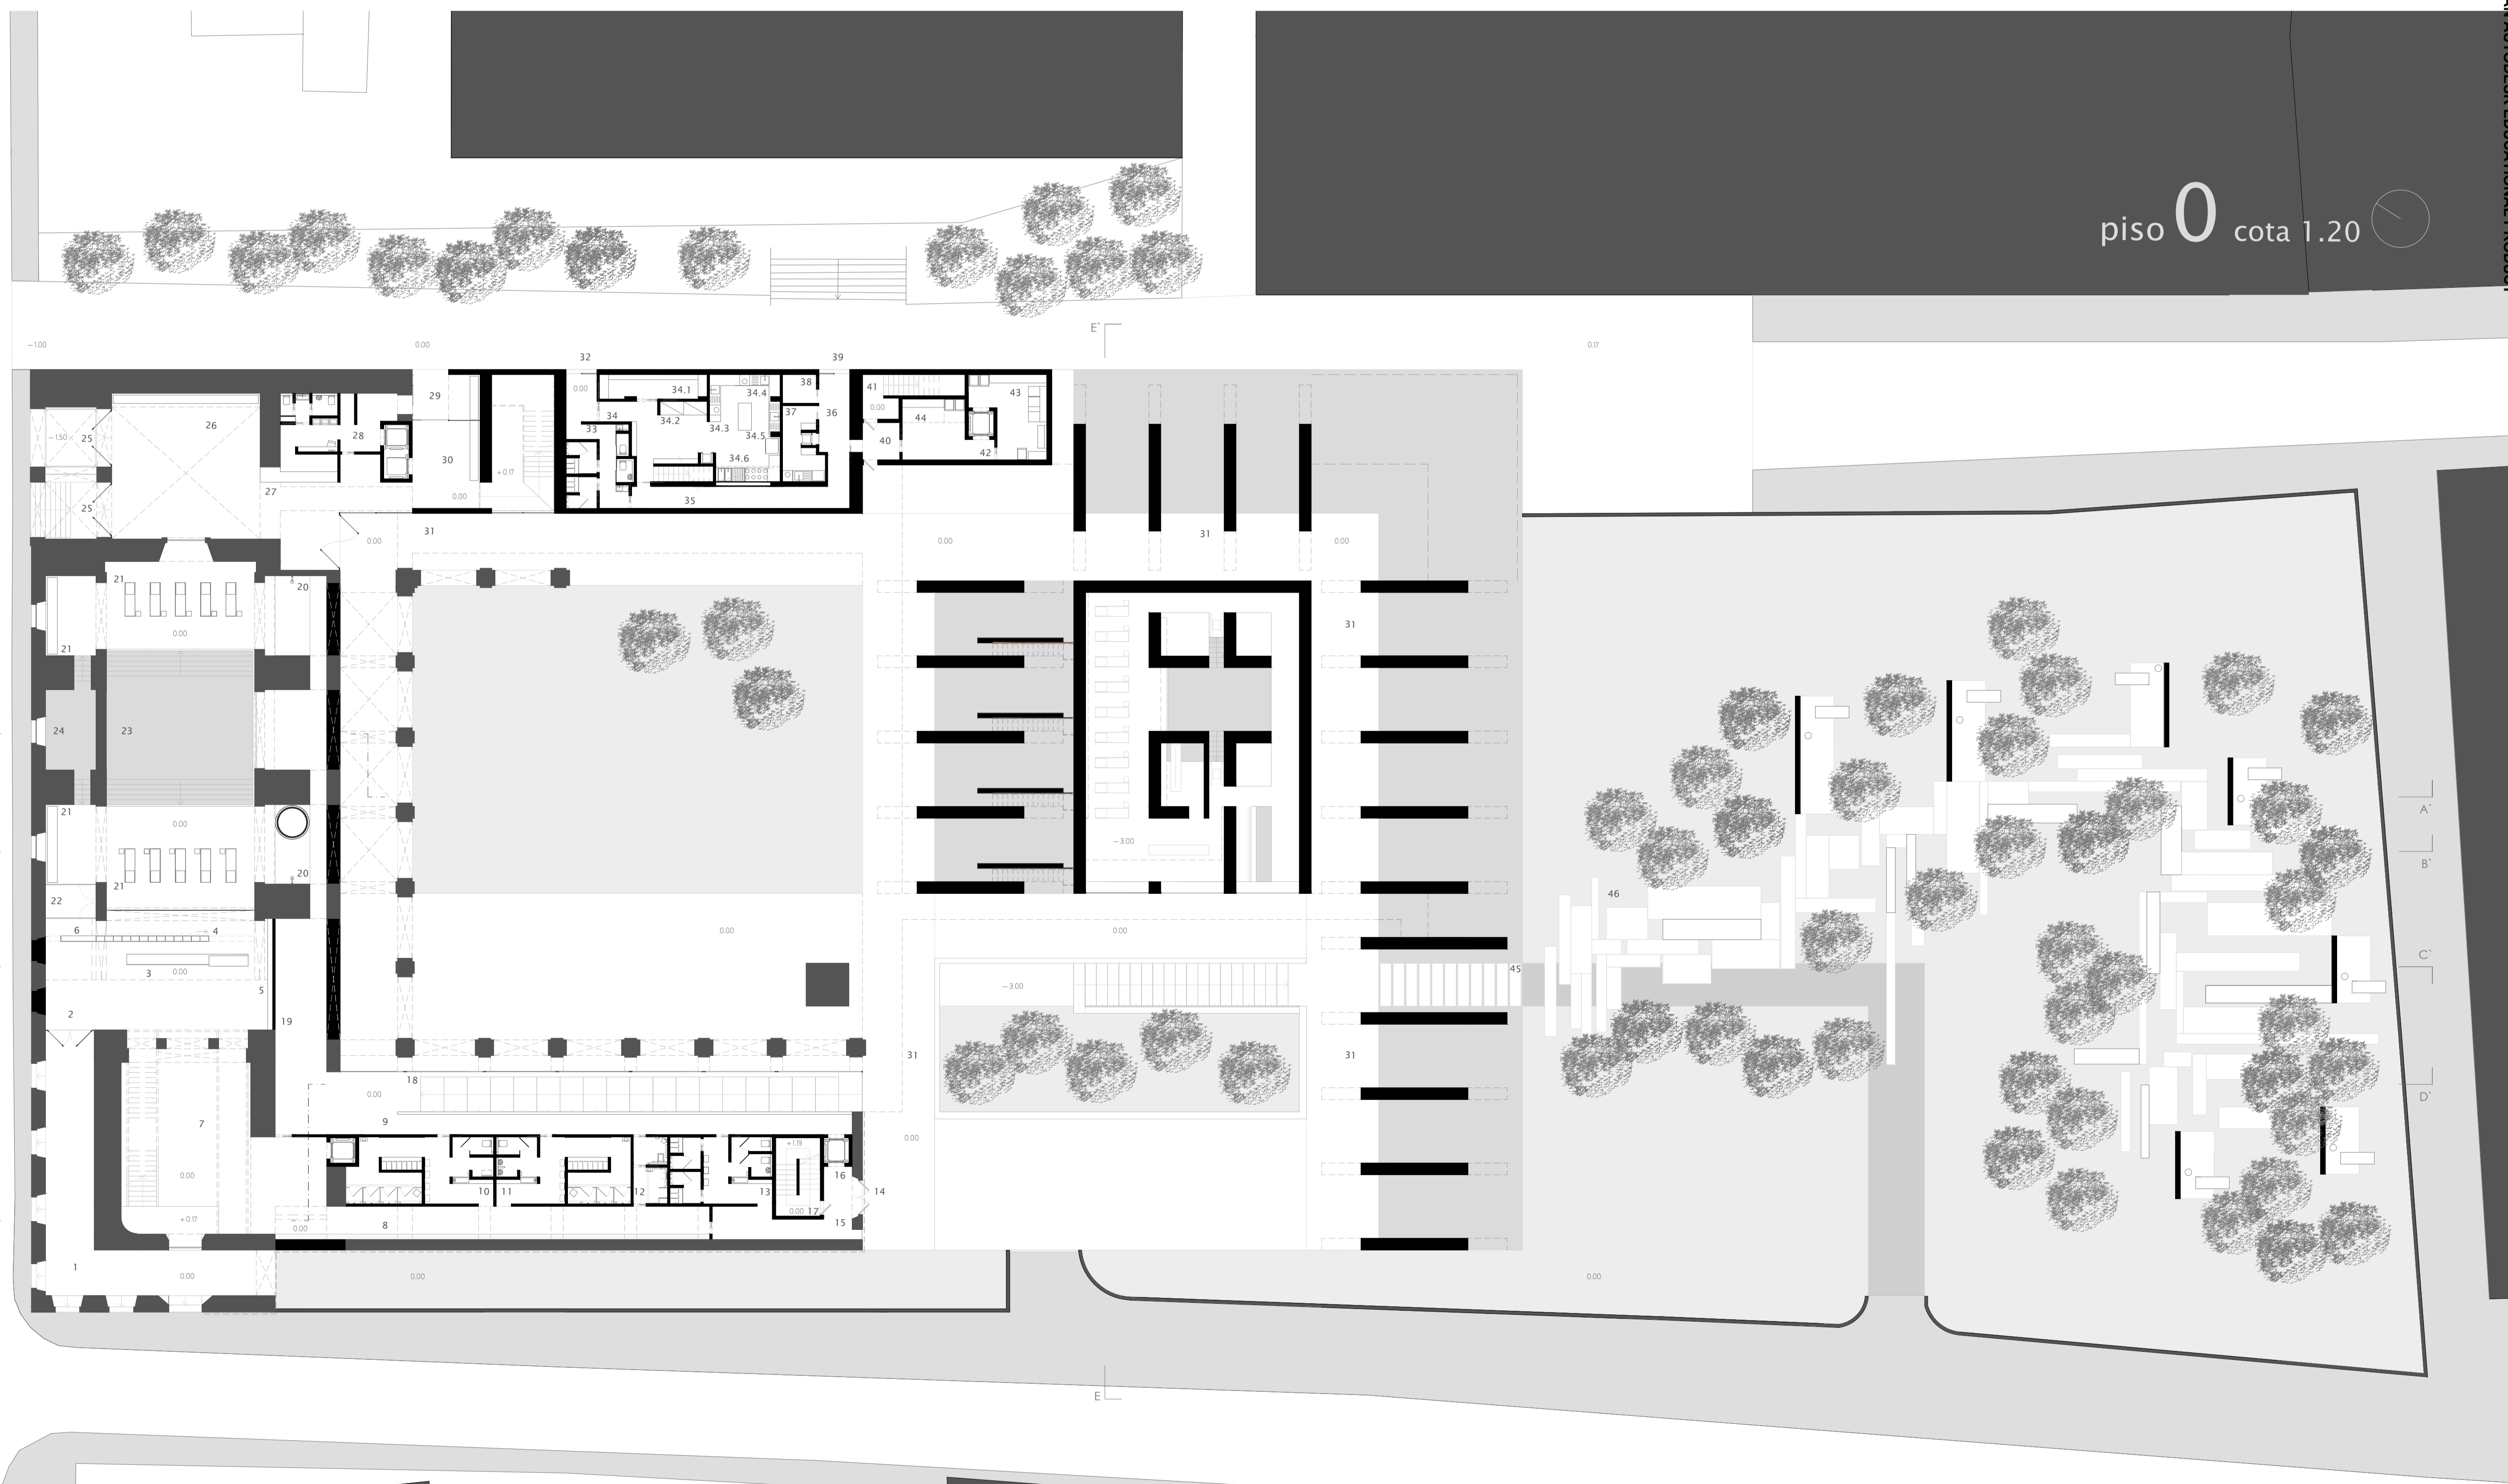
ALÇADO NO | CORTE AA` | PISO 0

- 1 Antecâmara de entrada . 2 Entrada Spa . 3 Recepção . 4 Bengaleiro . 5 Loja . 6 Área Técnica_Quadros Eléctricos . 7 Foyer | Núcleo de Distribuição Spa_Acessos Verticais . 8 Circuito "Sujo"_Acesso Balneários . 9 Circuito "Limpo"_Percurso Hidroterapia . 10 Banheirão Feminino . 11 Banheirão Masculino . 12 Banheirão para pessoas com mobilidade reduzida . 13 Banheirão Funcionários Spa . 14 Entrada Funcionários Spa | Controle de Funcionários . 15 Comunicações Verticais de Serviço Spa . 16 Elevador de Serviço Spa . 17 Escadas de Serviço Spa | Escadas de Emergência . 18 Percurso sobre a Ruína_ acesso ao piso -1 . 19 Percurso de Acesso Piscina Climatizada . 20 Duche Prévio . 21 Espaço de Estar | Relaxamento . 22 Área Técnica Piscina . 23 Piscina Climatizada . 24 Piscina Climatizada com Jatos de Água . 25 Entrada Hotel . 26 Foyer | Espaço de Estar . 27 Recepção . 28 Back Office . 29 Entrada Funcionários Hotel | Controle de Funcionários . 30 Núcleo de Distribuição Hotel_Acessos Verticais . 31 Percurso em Claustro (circuito Póplico) . 32 Área Recepção Mercadorias . 33 Balneários Funcionários . 34 Cozinha_Copa Limpa . 34.1 Armazém Seco . 34.2 Camãs Frigoríficas . 34.3 Preparação Peixe . 34.4 Preparação Carne . 34.5 Preparação Vegetais . 34.6 Confeccção . 35 Circuito "Limpo"_Serviço Quartos . 36 Circuito "Sujo" . 37 Cozinha_Copa Suja . 38 Depósito Lixo . 39 Saída Lixo . 40 Comunicações Verticais de Serviço Hotel . 41 Escadas de Serviço Hotel | Escadas de Emergência . 42 Elevador de Serviço Hotel . 43 Lavandária_Depósito Sujo . 44 Lavandária_Depósito Limpo . 45 Percurso sobre Água_Acesso Jardim do Spa . 46 Jardim do Spa (carácter semi-privado)

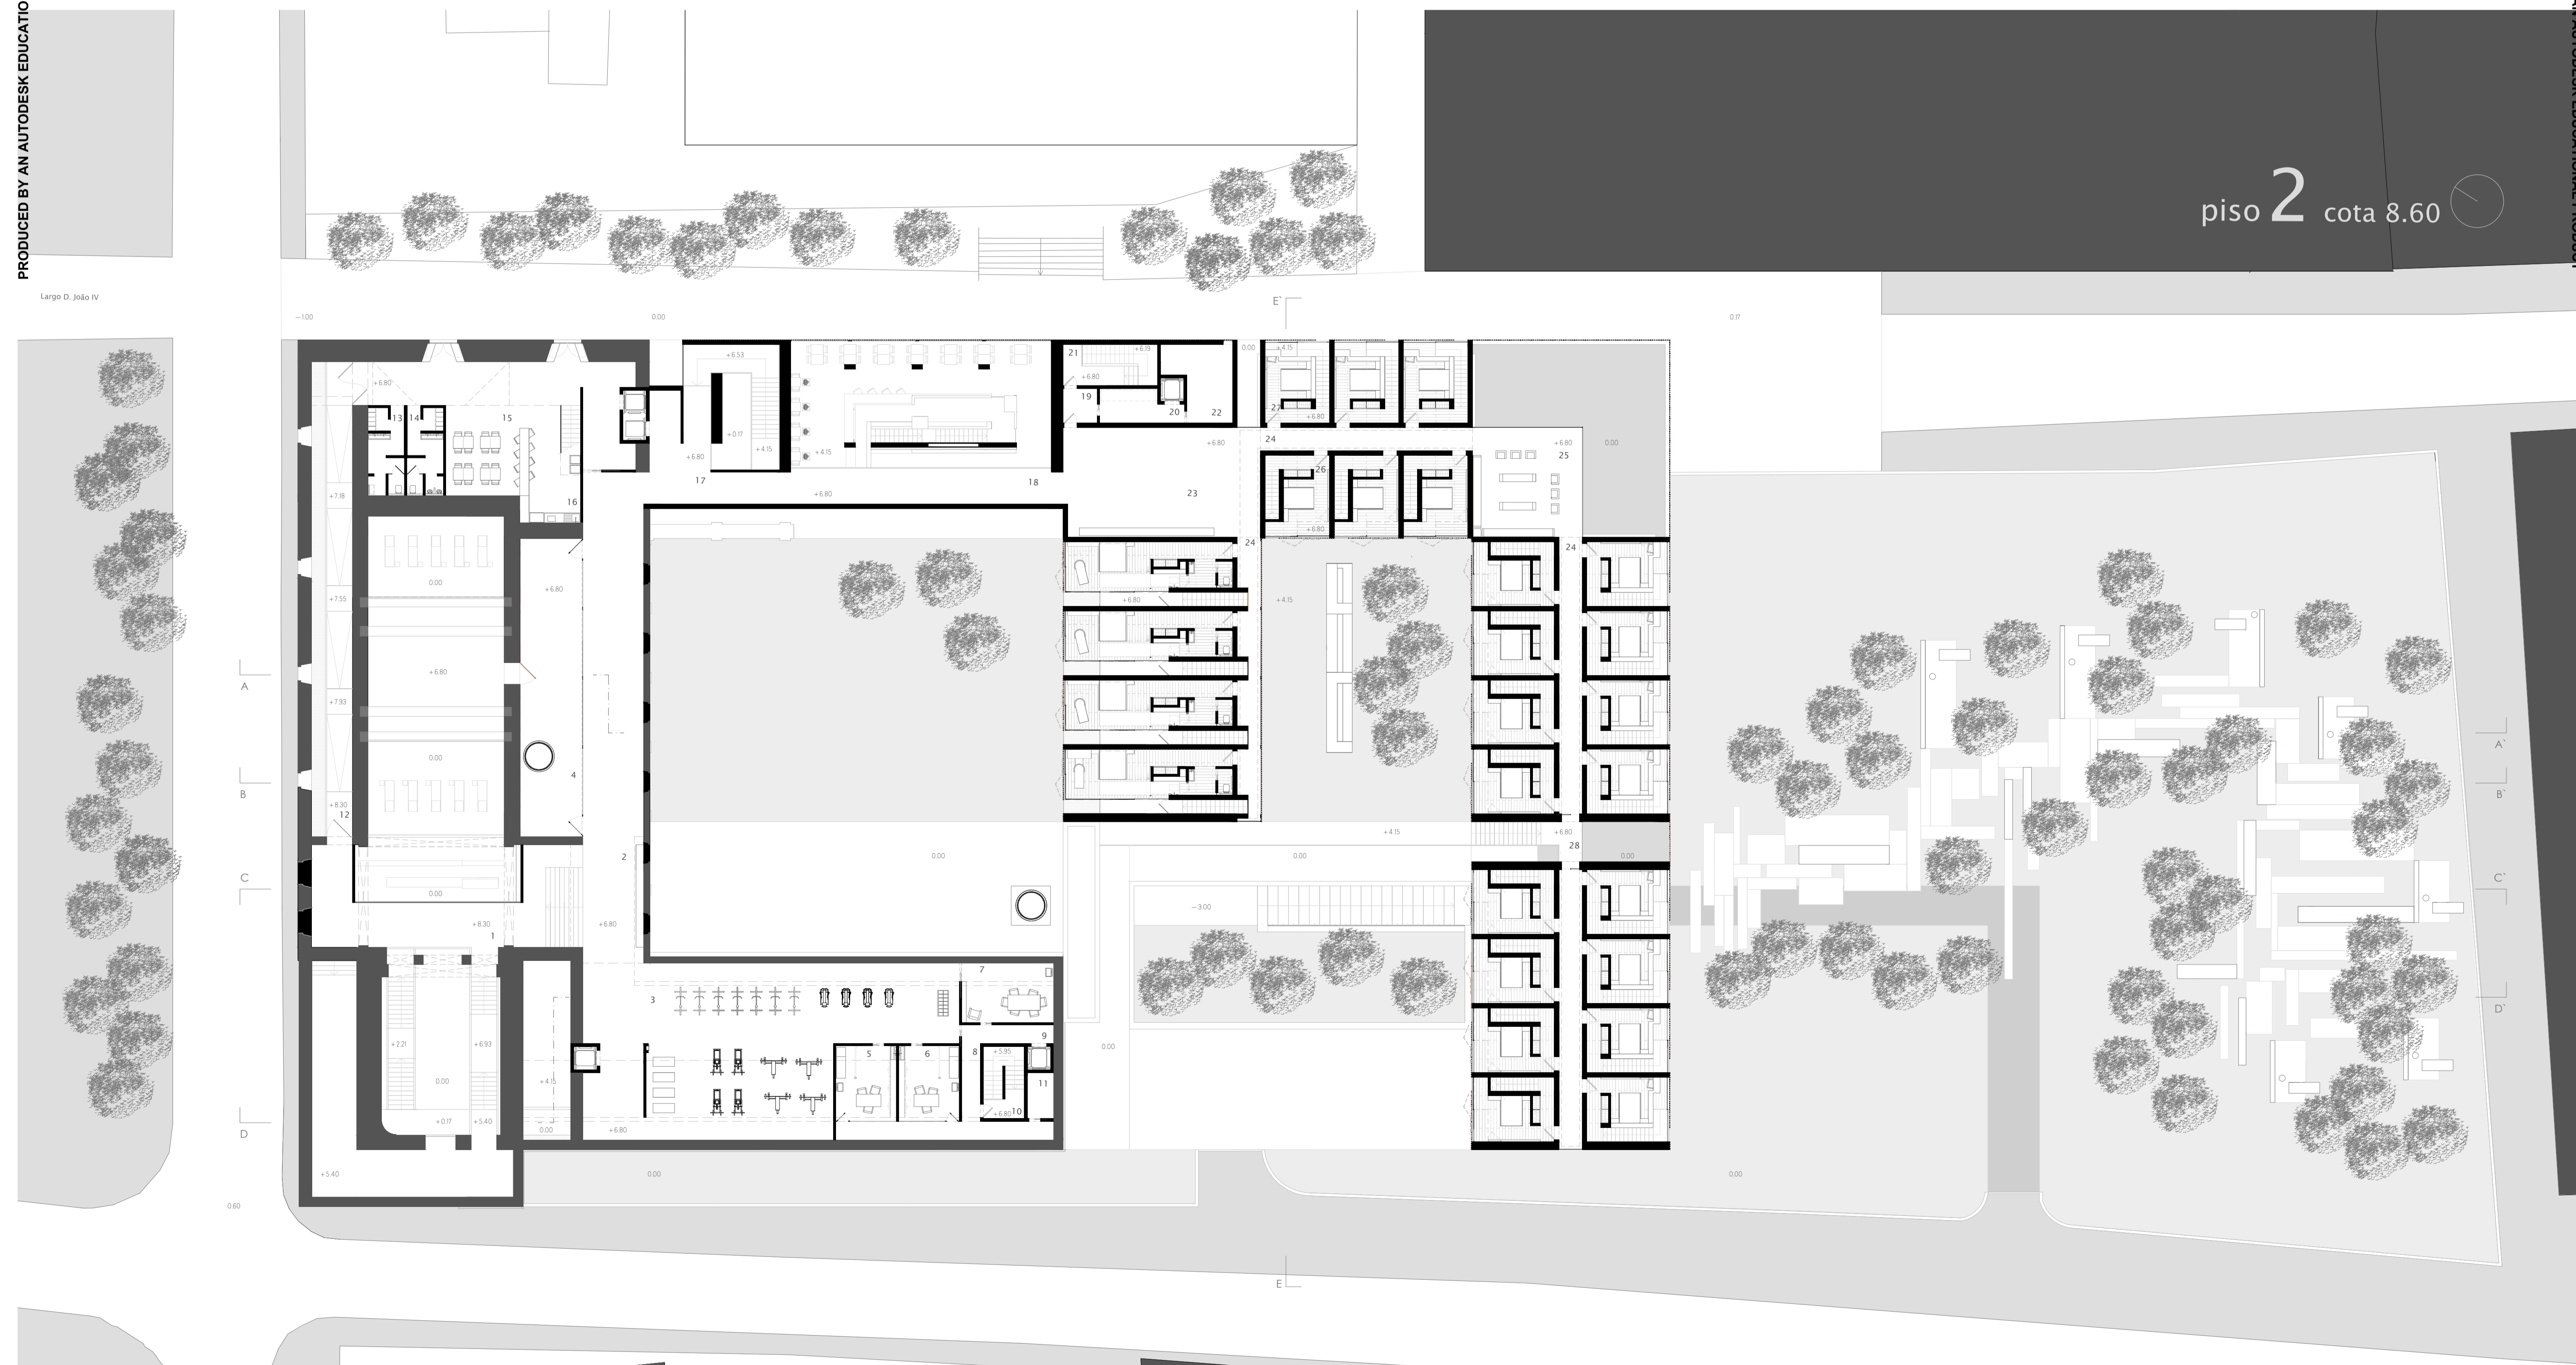
ALÇADO SE | CORTE CC` | PISO 2

1 Mezanine de Distribuição Spa (Fitness | Reabilitação) . 2 Espaço de Estar . 3 Espaço Fitness | Espaço Reabilitação (Zona trabalho cardiovascular; musculação e alongamentos) . 4 Espaço Fitness | Espaço Reabilitação_Treinos no Exterior . 5 Gabinete Médico . 6 Gabinete de Aconselhamento Nutricional . 7 Gabinete de Prescrição Física_Sala de Instrutores . 8 Comunicações Verticais de Serviço Spa | Circuito Funcionários . 9 Elevador de Serviço Spa . 10 Escadas de Serviço Spa | Escadas de Emergência . 11 Espaço de Limpeza | Arrumos . 12 Espaço Exterior | Rampa de Acesso Administração e Copa de Apoio (funcionários Hotel e Spa) . 13 Banheiro Feminino | Instalações Sanitárias . 14 Banheiro Masculino | Instalações Sanitárias . 15 Copa de Apoio_Zona de Refeições . 16 Copa de Apoio_Cozinha . 17 Núcleo de Distribuição Hotel_Acessos Verticais . 18 Mezanine Acesso aos Quartos_Visão sobre nível inferior (Restaurante) . 19 Comunicações Verticais Serviço Hotel . 20 Elevador de Serviço Hotel . 21 Escadas de Serviço Hotel | Escadas de Emergência . 22 Copa de Piso_Limpeza e Arrumos . 23 Espaço de Estar_Espaço chegada de Bagagens . 24 Galeria Distribuição Quartos . 25 Espaço Estar Hotel . 26 Quarto 8_Piso Inferior (entrada) . 27 Quarto A _Piso Superior (entrada) . 28 Escadas Exteriores de Acesso ao Pátio das Laranjeiras (Carácter Privado), Spa (Tratamentos Secos) e Restaurante

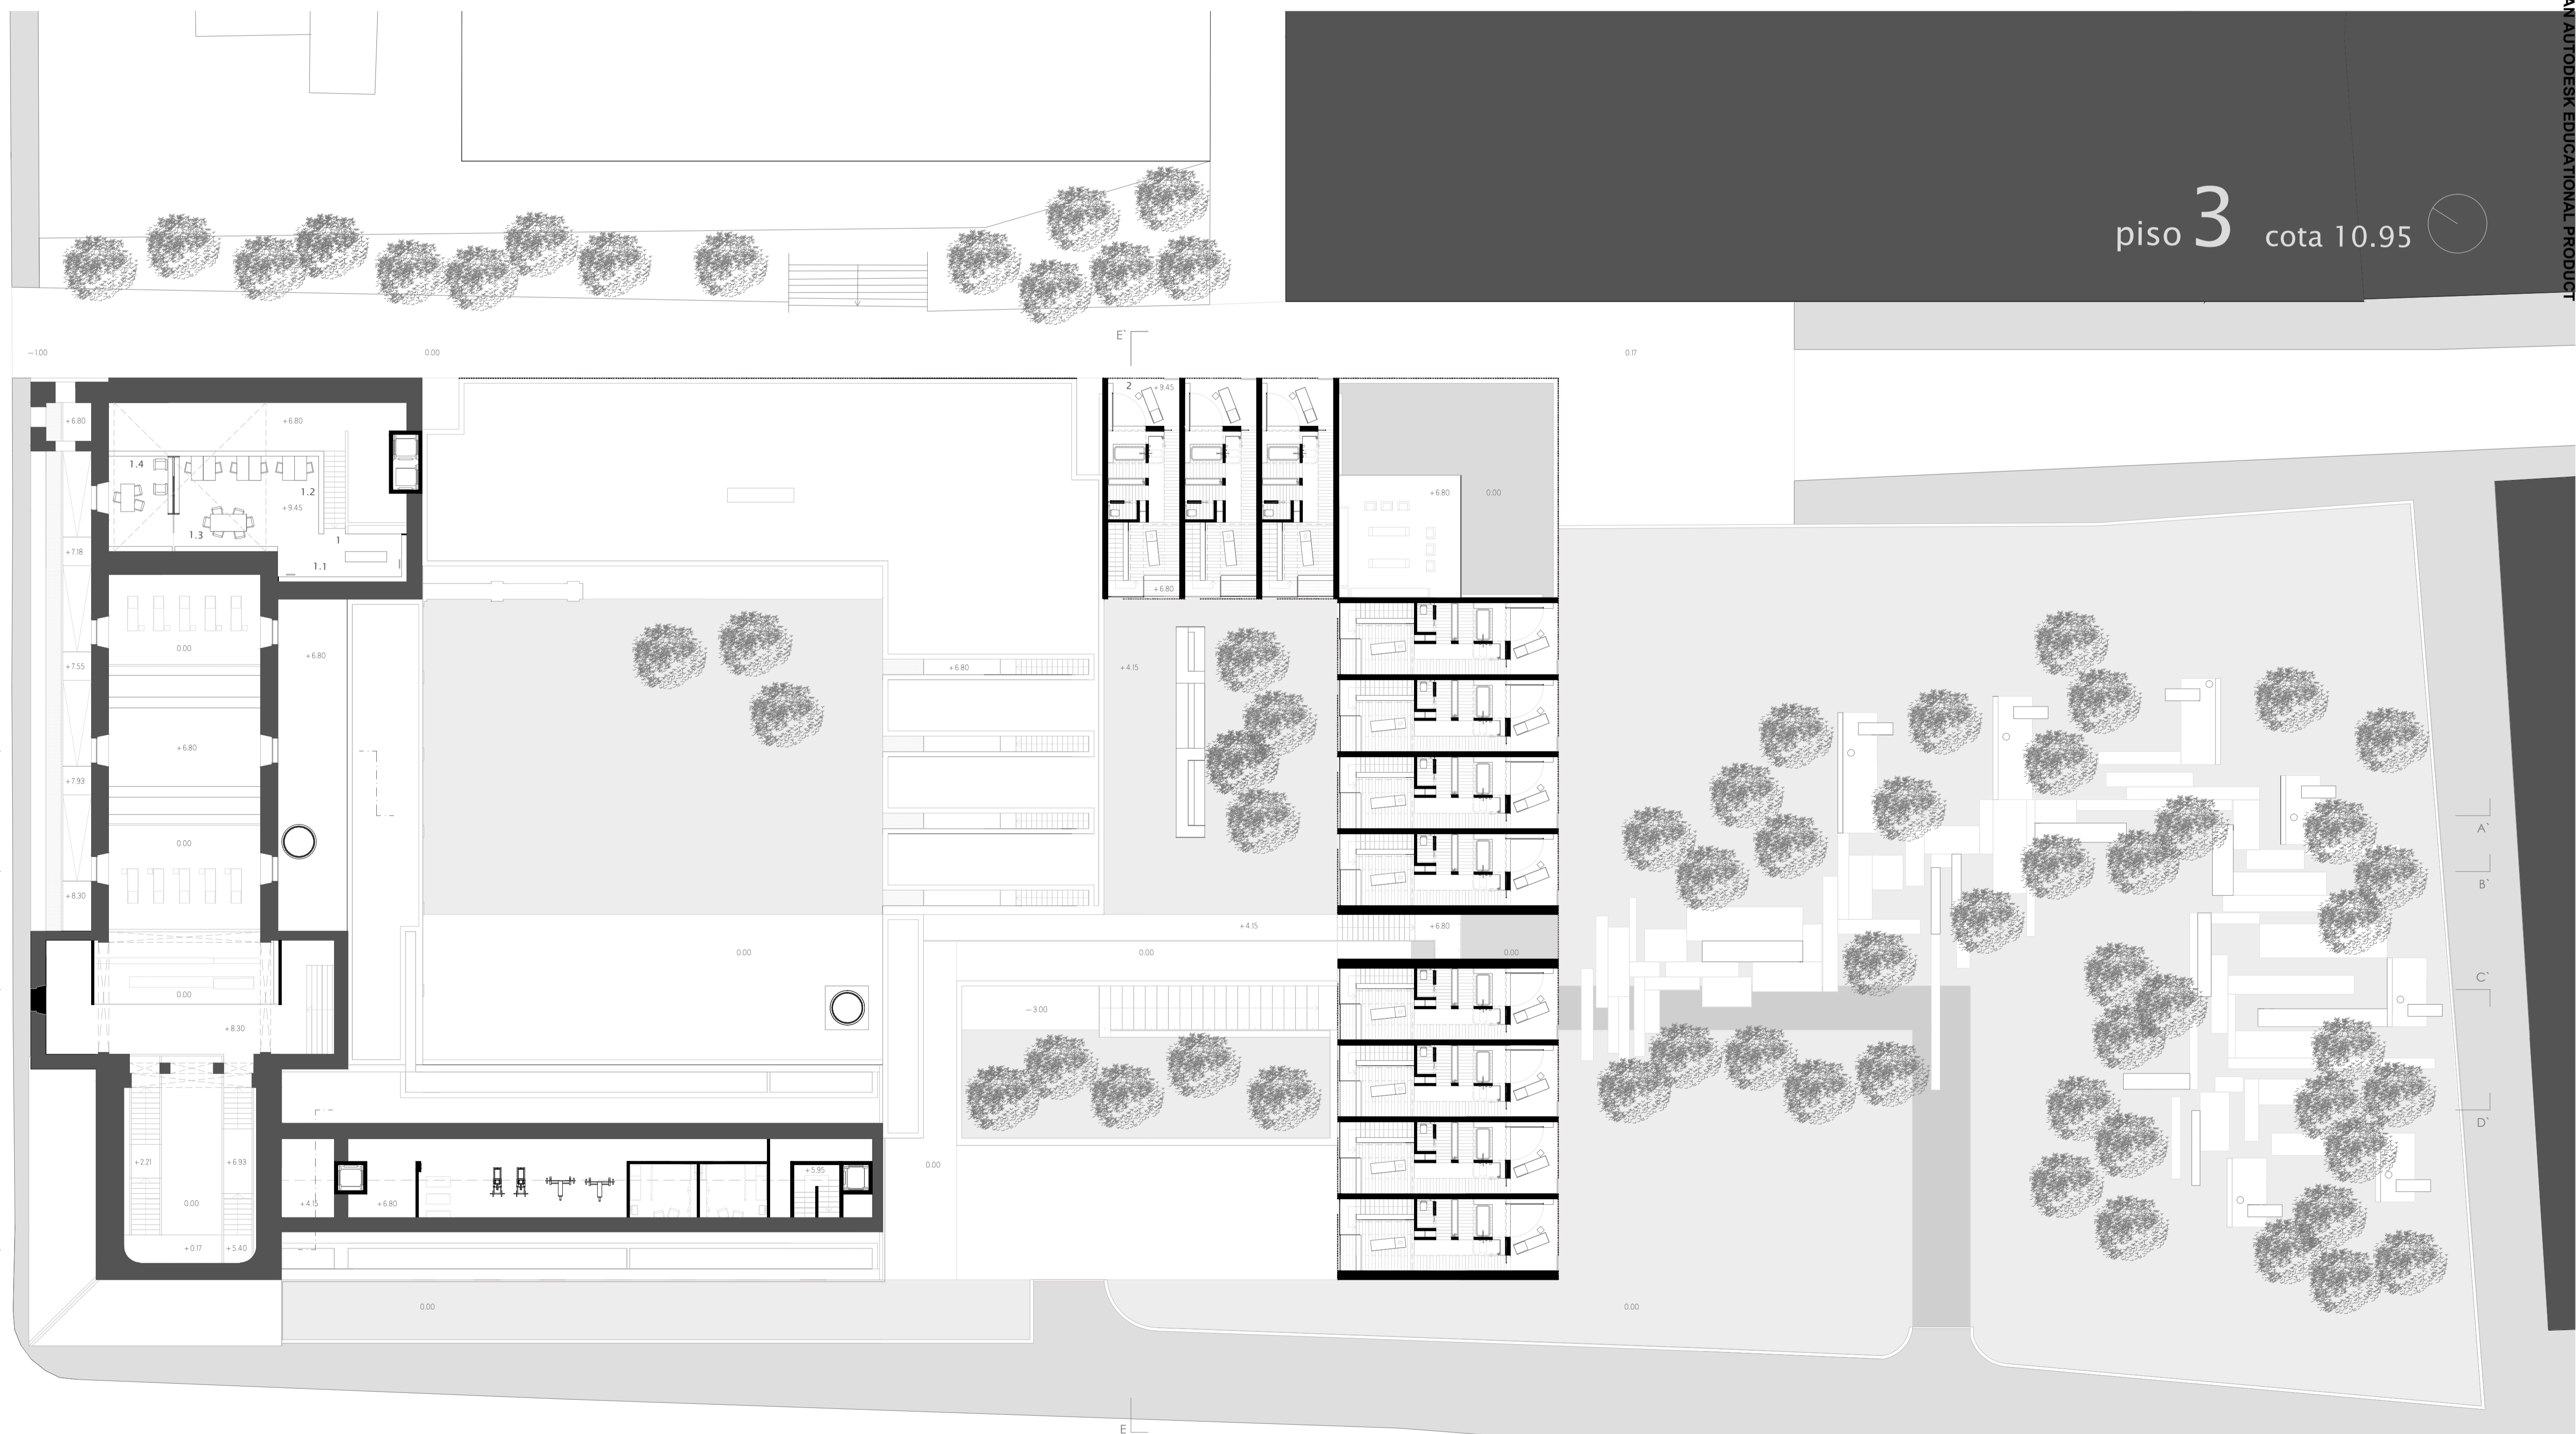
ALÇADO NE | CORTE EE` | PISO 3

1 Administração Hotel e Spa . 1.1 Armazém . 1.2 Espaço Trabalho . 1.3 Espaço de Reuniões . 1.4 Gabinete Direcção . 2 Quarto B_Piso Superior

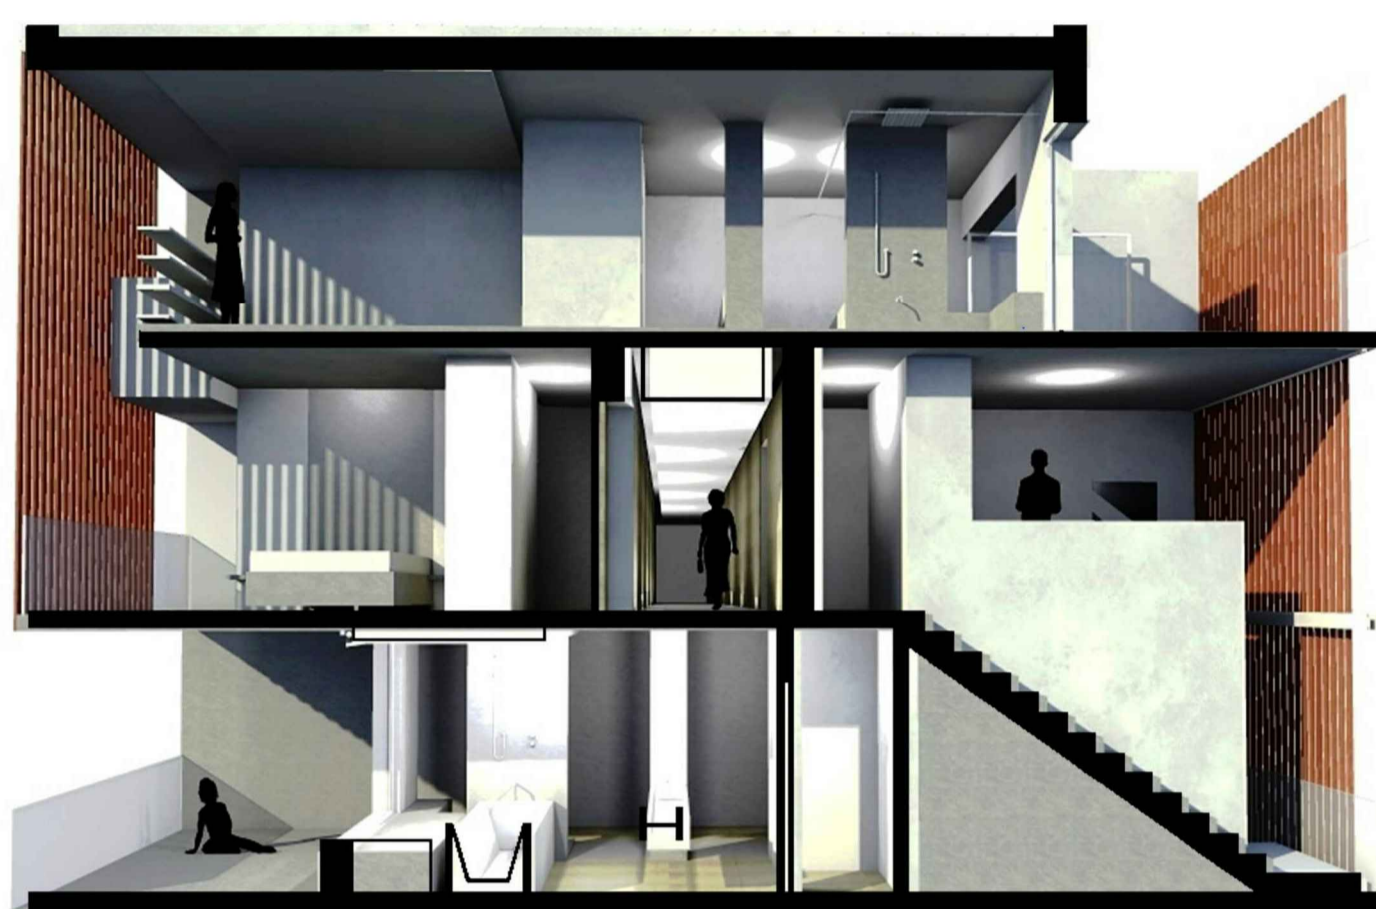
Corte Perspectico pelas tipologias A e B

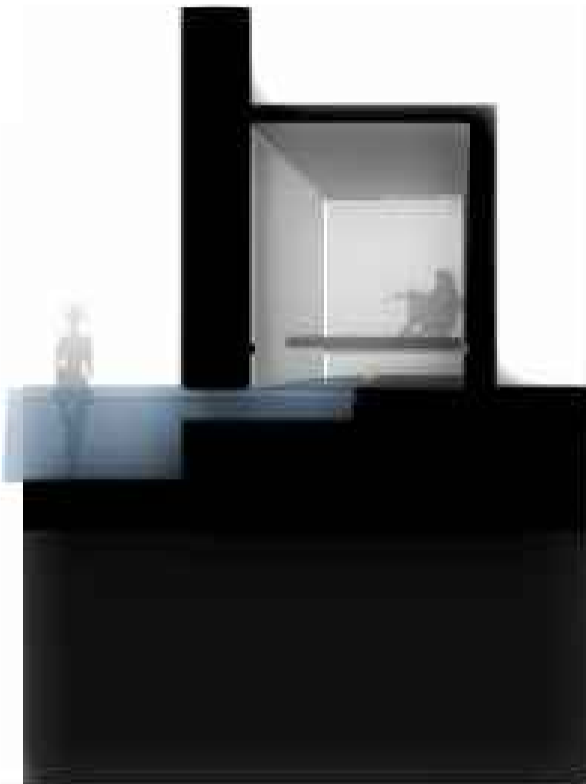
piso -1 _ espaço de hidroterapia semi enterrado _ água configuradora de espaço interior | Luz zenital

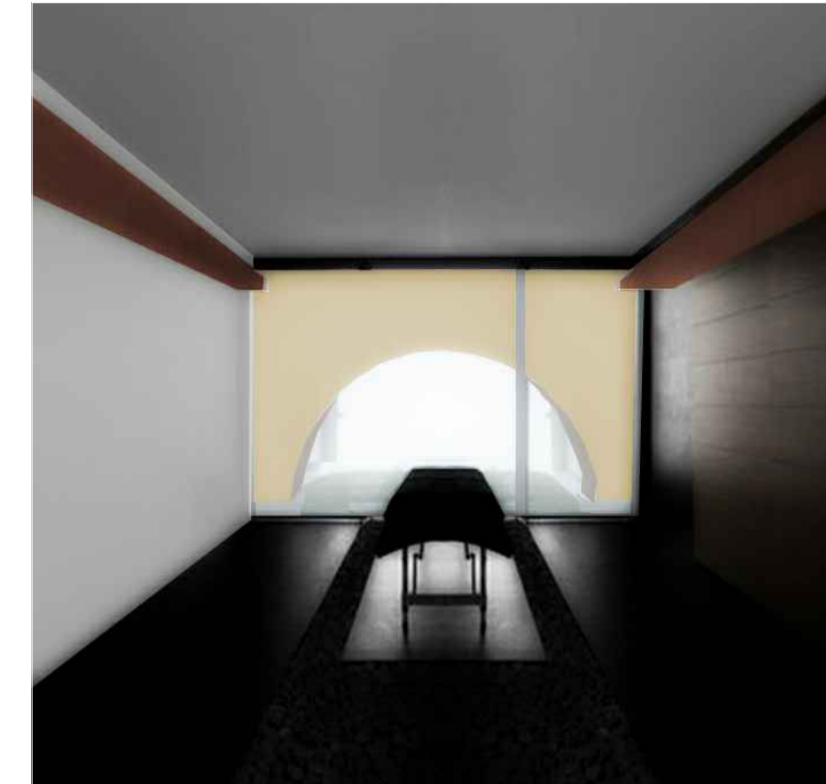
piso 1 _ gabinetes de tratamentos secos _ Luz difusa | coada _ marcação do arco no interior do espaço _ Memória do Lugar
