DOCUMENTANDO O PROJETO DE REABILITAÇÃO

DA CARACTERIZAÇÃO DO EXISTENTE À COMUNICAÇÃO DAS IDEIAS E DO PROJETO

[Reabilitação do Palácio dos Marqueses de Ponte de Lima, Mafra]

Dissertação / Projeto Final para obtenção do Grau de Mestre em Arquitectura

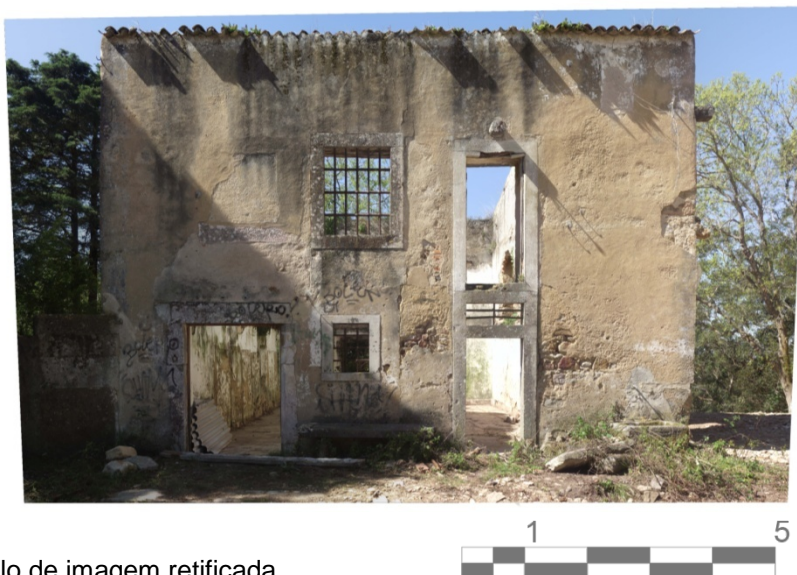
Figura 1 - Exemplo de imagem retificada.

i) Imagens retificadas – Uma imagem retificada “(...) corresponde a uma imagem fotográfica, ou panorama plano, à qual foi aplicada uma transformação projectiva que remove os efeitos da perspetiva a uma dada orientação de planos e que atribui uma escala definida a um dos planos.” (Mateus, 2012)

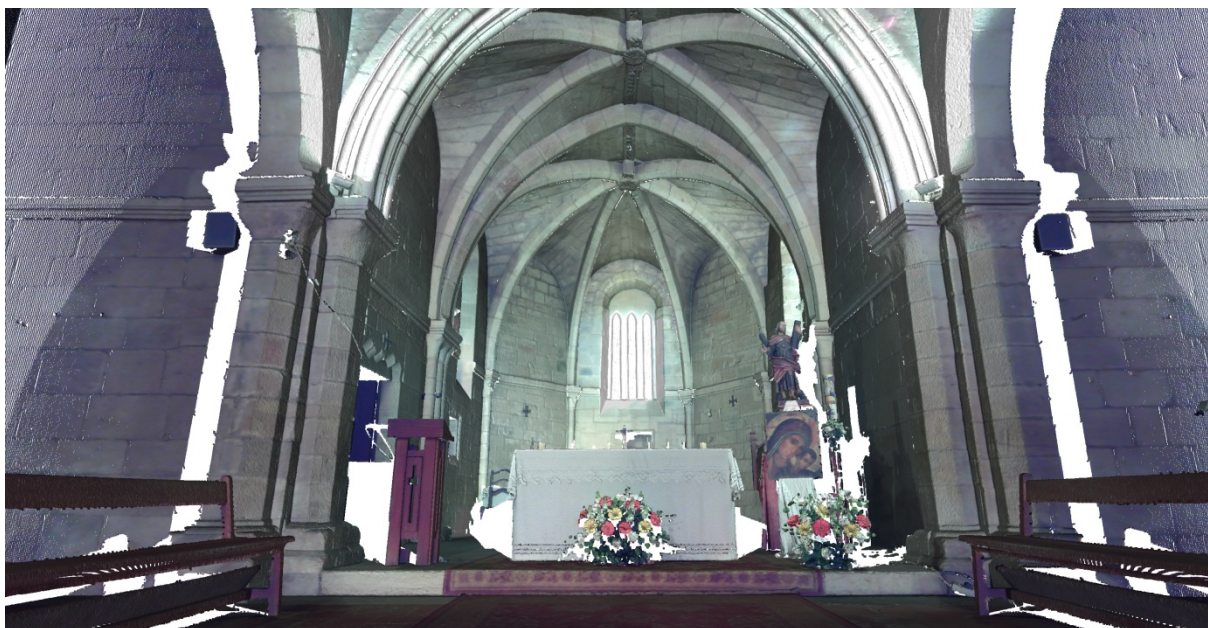
Figura 2 - Vista do modelo obtido por VL3DT referente ao interior da Igreja de Santo André, Mafra.

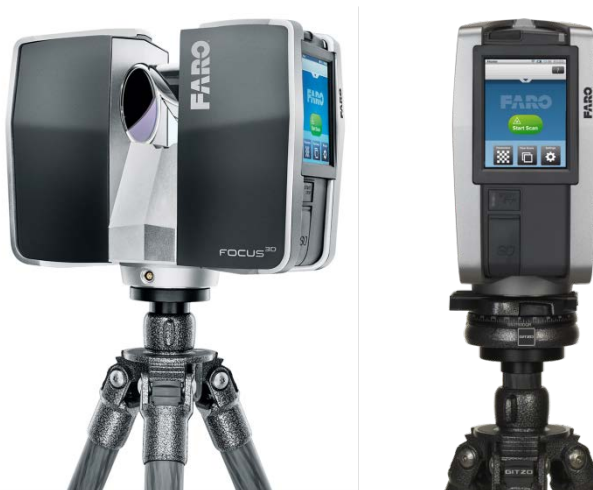
Figura 3 - Equipamento de varrimento laser utilizado neste trabalho. (www.faro.com)

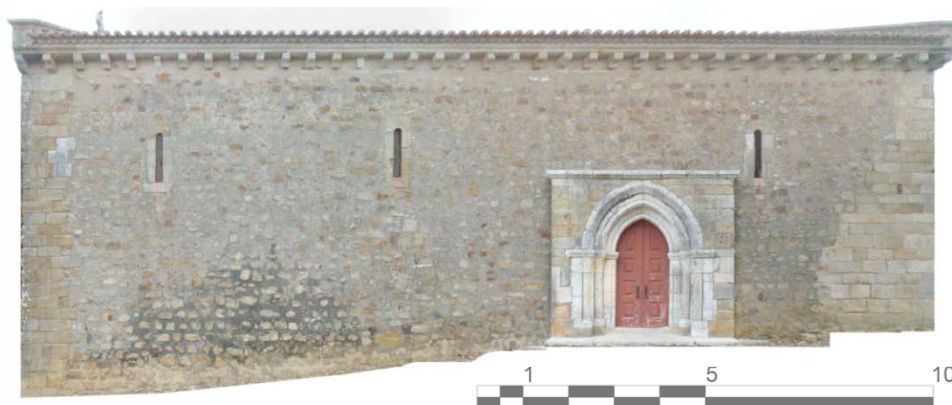
Figura 5 - Fotomosaico resultante da assemblagem de imagens retificadas. (Fotogrametria Arquitetónica - ano lectivo 2011/2012 FAUTL)

ii) Fotomosaicos – Quando se pretende obter uma imagem retificada que abranja uma área mais extensa, são criados fotomosaicos. Uma assemblagem de imagens retificadas que se assemelha a uma orto-imagem.

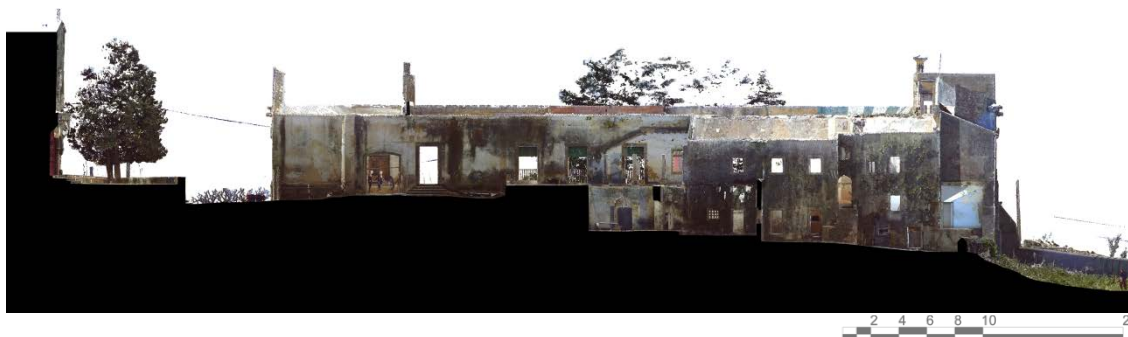
Figura 6 - Orto-imagem obtida do Modelo de Pontos - Alçado Norte do Palácio

iii) Orto-imagens – A orto-imagem é obtida pela projeção ortogonal, sobre um plano, de um modelo tridimensional com informação radiométrica associada.

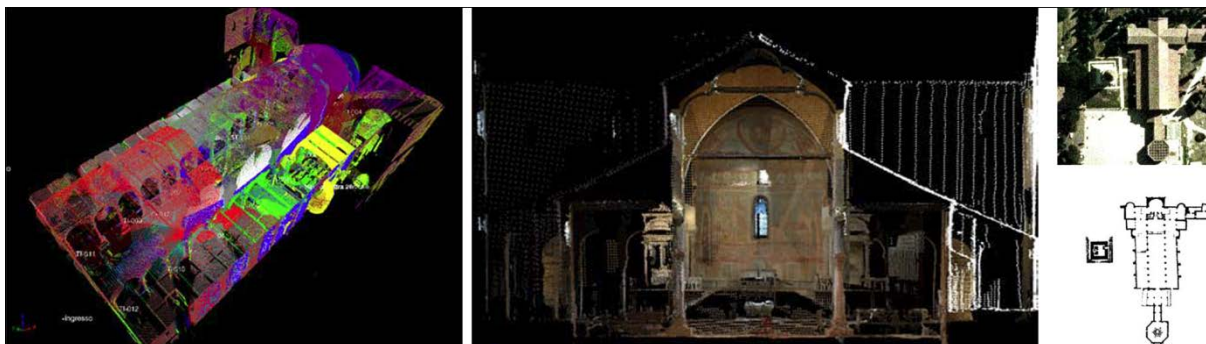
Figura 7 - Levantamento da Basílica de Aquileia (Visintini, et al., 2006).

Basílica de Aquileia - O departamento de Georecursos & Território, da universidade de Udine, Itália, descreve em (Visintini, et al., 2006) a metodologia e processo de trabalho utilizados para o levantamento da Basílica de Aquileia, em Itália. Tendo em conta a dimensão do edifício, o qual contém uma torre sineira com 73 metros de altura, bem como os recursos disponíveis, optaram por aplicar as seguintes tecnologias: i) VL3D Terrestre para a recolha da volumetria exterior e interior da igreja, com a aquisição de 28 e 14 nuvens de pontos respetivamente; ii) VL3D Aéreo, para completar a volumetria com o registo das coberturas e terreno envolvente do edifício; iii) Georreferenciação com recurso a um equipamento GPS e 53 alvos refletivos; iv) FDT para a captura da informação de textura das superfícies com um detalhe superior ao registado pelo equipamento laser; v) Modelação automática das primitivas volumétricas, sendo que neste ponto, não existindo *software* capaz deste tipo de processamento, o grupo de trabalho procura desenvolver ferramentas de *software* próprias.

Os produtos documentais obtidos da aplicação desta metodologia foram, além do modelo de nuvem de pontos georreferenciado, secções vetoriais (verticais e horizontais) com superfícies 2D trianguladas e texturadas, imagens texturadas, orto-imagens, modelos de navegação virtual.

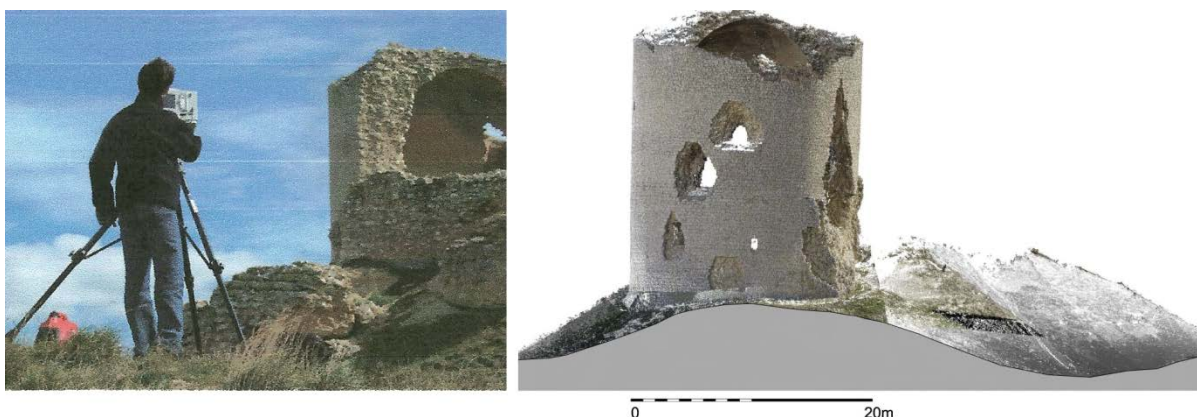
Figura 8 - Levantamento do Castelo de Mota del Marqués (Mateus, et al., 2008).

Castelo de Mota del Marqués - No relatório (Mateus, et al., 2008), é descrita a metodologia aplicada no registo da Torre do Castelo de Mota del Marqués, em Valladolid. A informação documental básica que se pretendia neste levantamento eram representações planimétricas, como plantas, cortes e alçados, com a informação da cor e textura associada, bem como do enquadramento do objeto arquitetónico da topografia. As tecnologias aplicadas foram o VL3DT para a recolha dos dados posicionais, e a FDT no registo dos dados radiométricos. Para o varrimento laser foram utilizadas 49 estações exteriores e 2 interiores. Sendo que o equipamento laser disponível não tinha câmara digital incorporada, foi necessário recolher imagens fotográficas do mesmo ponto de vista do scanner, as quais foram posteriormente utilizadas no mapeamento da cor no modelo de nuvem de pontos.

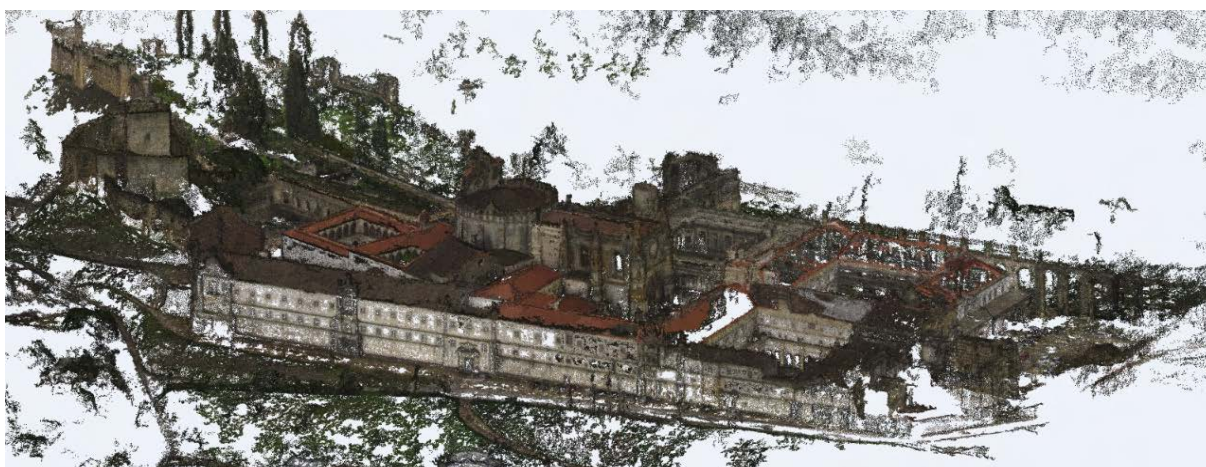
Figura 11 - Levantamento do Convento de Cristo (Mateus, 2012) - Modelo produzido por Victor Ferreira no âmbito do projecto FCT:PTDC/AUR/66476/2006.

O terceiro exemplo tira partido da aplicação das tecnologias de Varrimento Laser e Fotogrametria no levantamento de dois conjuntos arquitetónicos de grande dimensão. Estes são o Convento de Cristo, em Tomar, e todo o centro histórico da cidade de Tomar. As ações destacadas neste relatório são: "i) processamento multiespectral de imagens de intensidade de VL3DT, ii) levantamento do exterior da nave manuelina por VL3DT complementado por levantamentos fotogramétricos automáticos, e iii) modelação tridimensional automática do Convento de Cristo e do centro histórico de Tomar utilizando fotografias aéreas de baixa altitude.

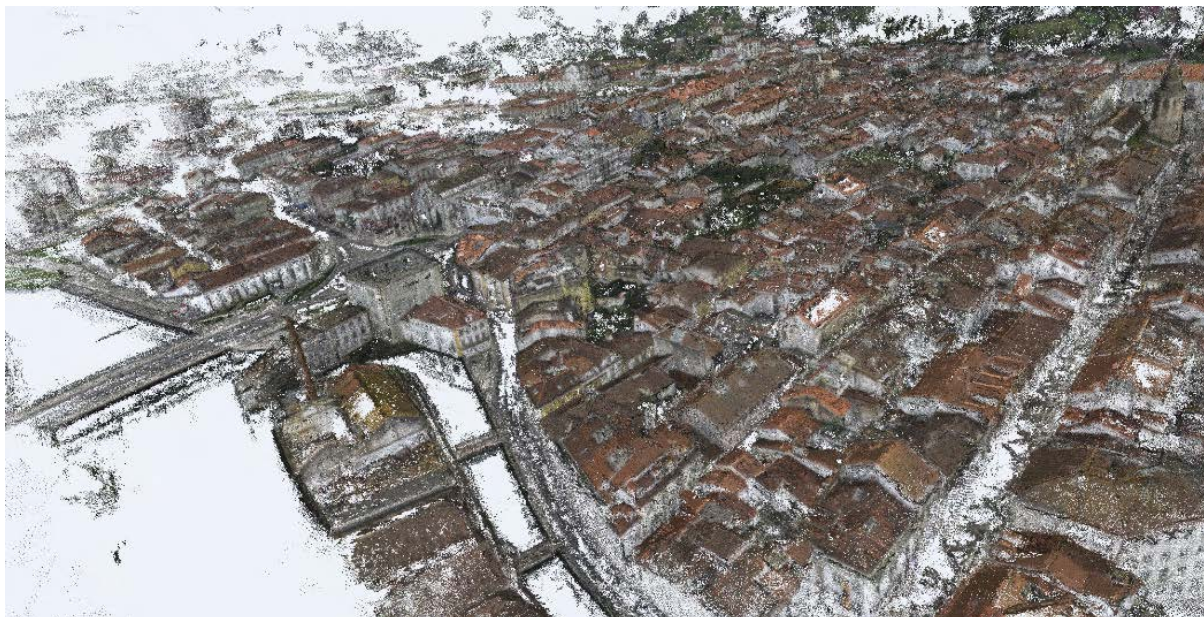
Figura 12 - Levantamento da Cidade de Tomar (Mateus, 2012) - Modelo produzido por Victor Ferreira no âmbito do projecto FCT:PTDC/AUR/66476/2006.

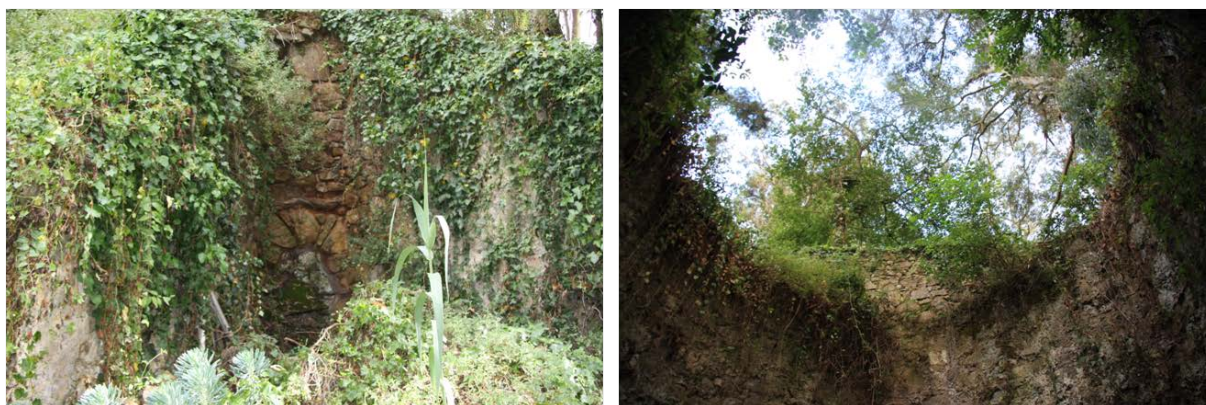
Figura 21 - Fotografias do forno de Cal no terreno do Palácio dos Marqueses de Ponte de Lima - Exterior (à esquerda) e interior (à direita)

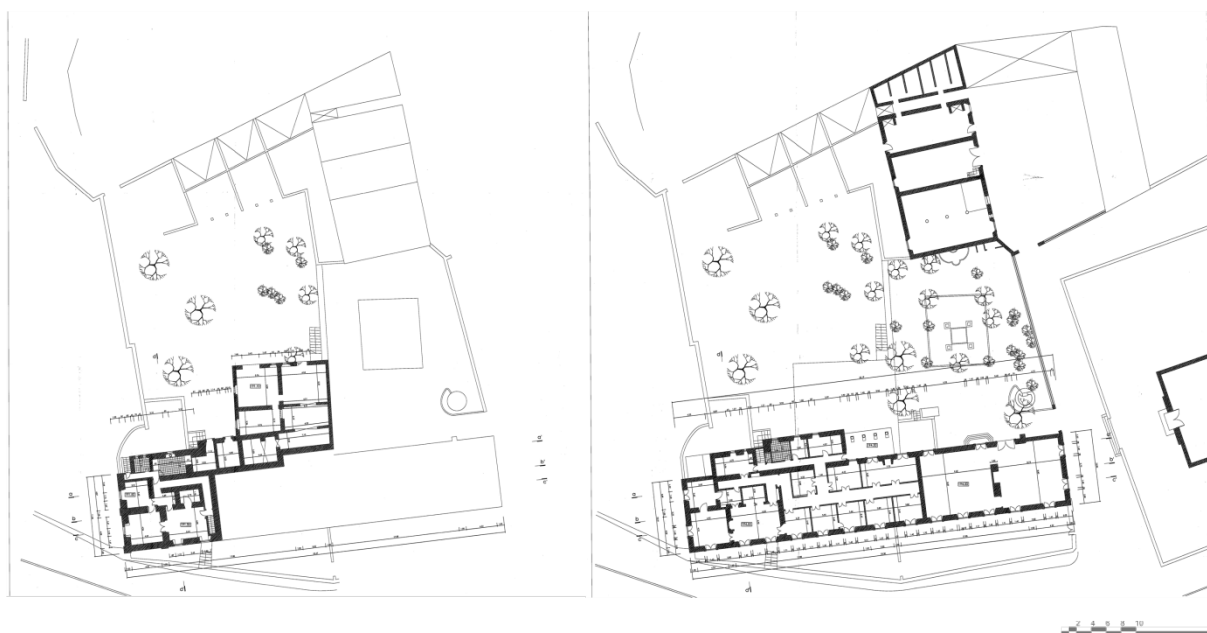
Figura 24 - Plantas do Palácio dos MPL. (Documentação gráfica fornecida pelo iLIDH)

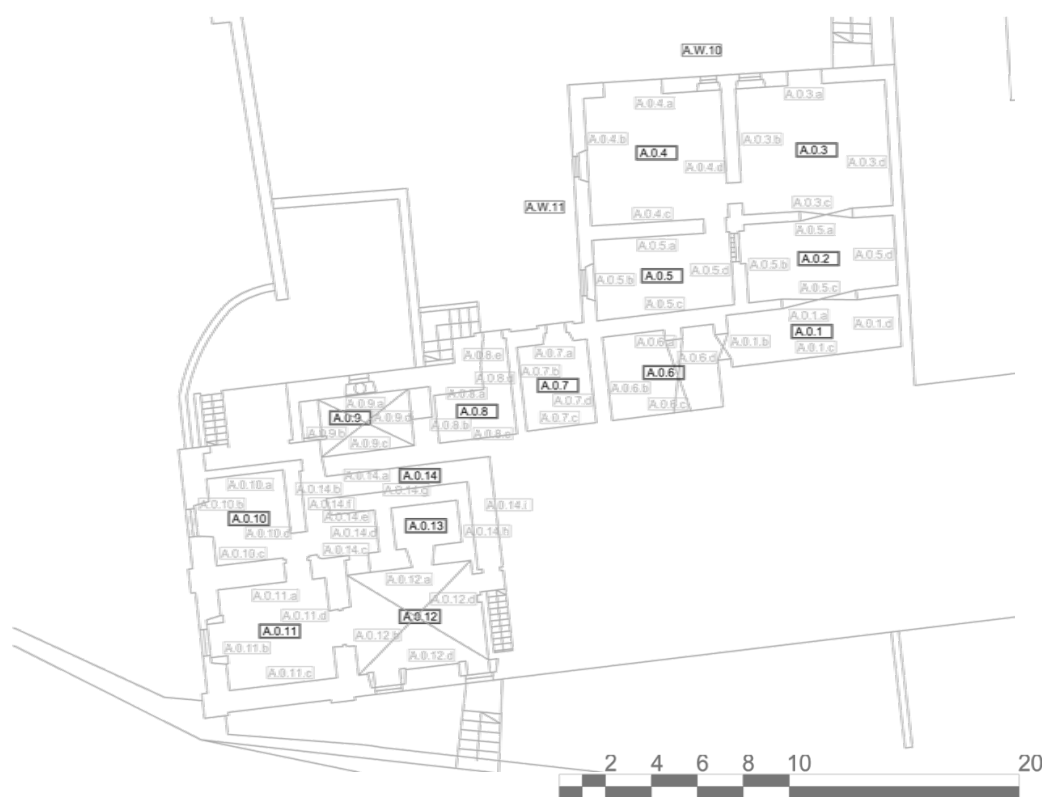
Figura 27 - Exemplo do esquema de fachadas interiores e exteriores do piso -1 do Palácio.

O esquema em questão é apresentado na Figura 27. Como se pode observar, no Palácio são 11 as fachadas exteriores e 115 fachadas interiores, no edifício anexo as fachadas interiores são 4, e as exteriores são igualmente 4, e na Igreja foram registadas apenas as 5 fachadas exteriores.

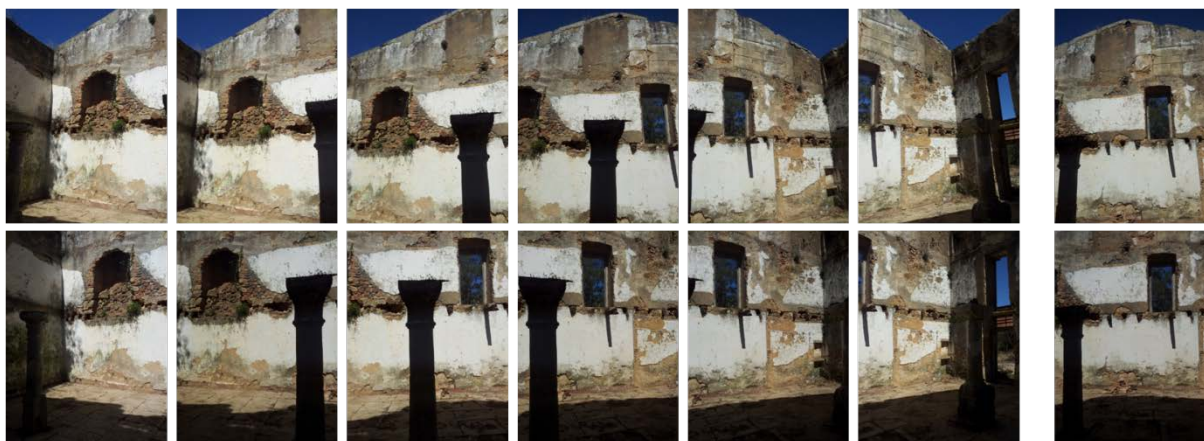
Figura 28 - Fotografias da fachada B.0.1.a adquiridas com recurso a máquina fotográfica de telemóvel.

É importante apontar que numa das fachadas interiores do edifício anexo, a fachada B.0.1.a, foi utilizada a máquina fotográfica de um telemóvel, com 8 Megapixéis, sem tripé (Figura 28). O resultado foi aceitável (Figura 29), sendo porém evidente um agravamento na distorção por erro de paralaxe aquando da montagem da imagem panorâmica. Contudo, este teste procura testemunhar a possibilidade desta técnica ser aplicada por qualquer utilizador, e recorrendo a equipamento mais limitado, neste caso, a um telemóvel equipado com máquina fotográfica.

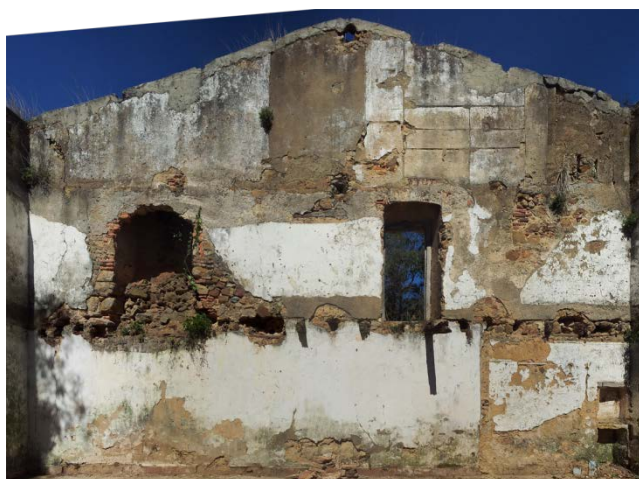
Figura 29 - Resultado final da retificação da fachada B.0.1.a.

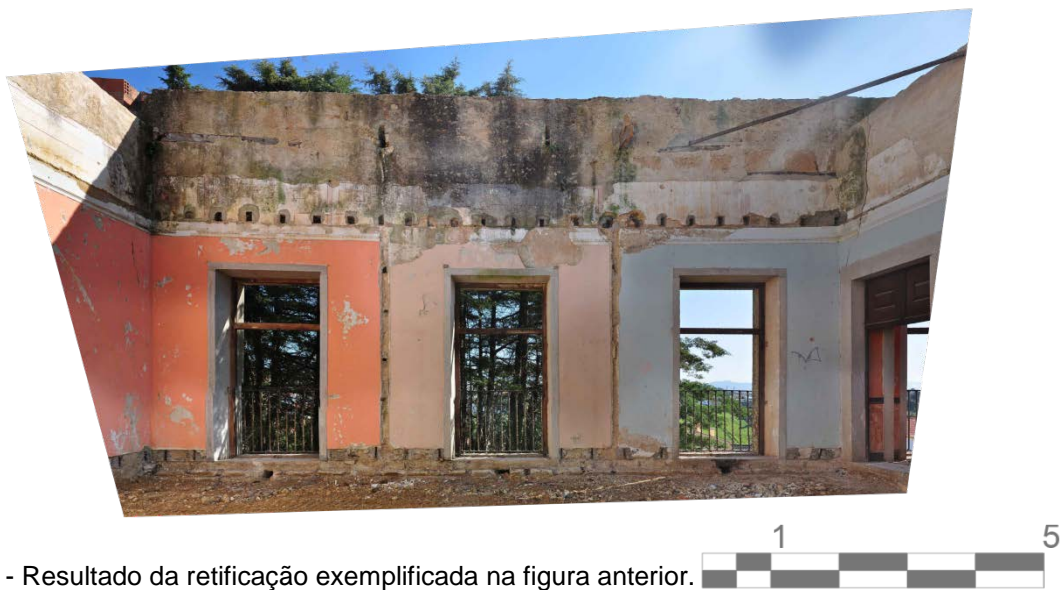
Figura 31 - Resultado da retificação exemplificada na figura anterior.

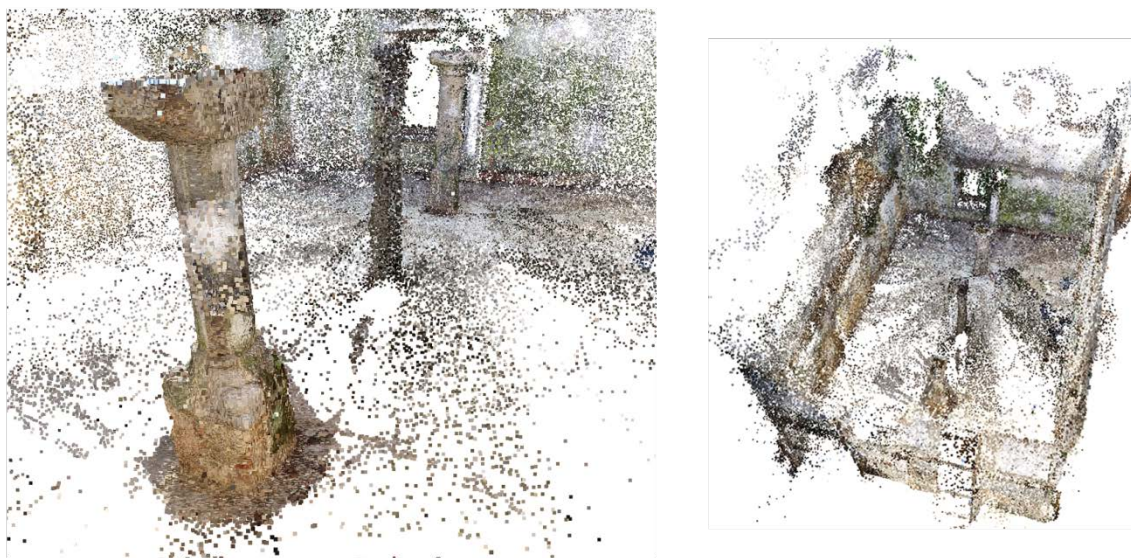
Figura 32 - Nuvem de pontos em Photosynth (<http://photosynth.net/>).

i) Photosynth - Este programa permite a importação de um número limitado de fotografias (por quantidade ou por dimensão total dos dados a importar), e faz o processamento automático das mesmas. O resultado (Figura 32) é uma nuvem de pontos de baixa densidade. O programa informa da percentagem de sincronização possível entre todas as fotografias importadas, sendo que o modelo apresentado na Figura 32 atingiu a percentagem ideal de 100%.

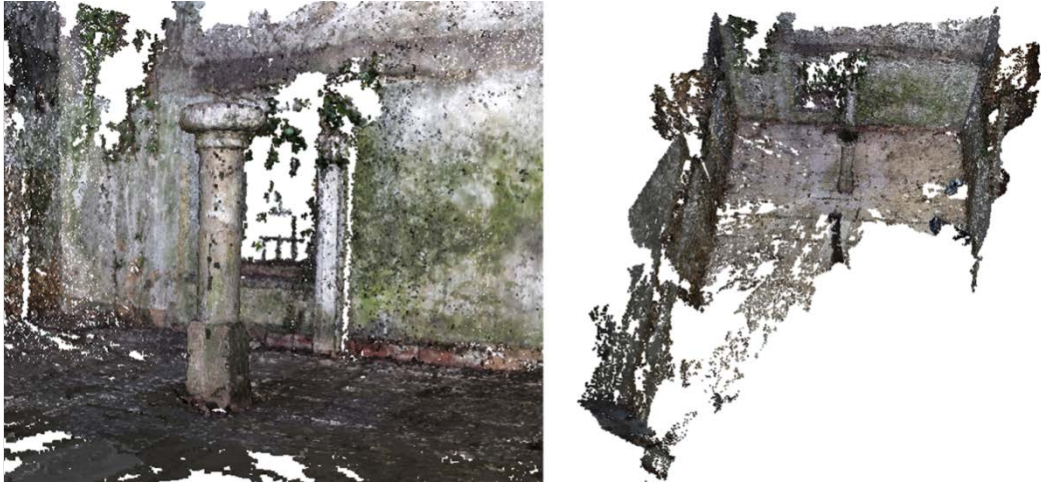
Figura 33 - Nuvem de pontos em My3DScanner (<http://my3dscanner.com/>).

ii) My3DScanner - Foi também realizado um teste de orientação e processamento tridimensional automático com recurso a este serviço online. O resultado pode ser observado na Figura 33.

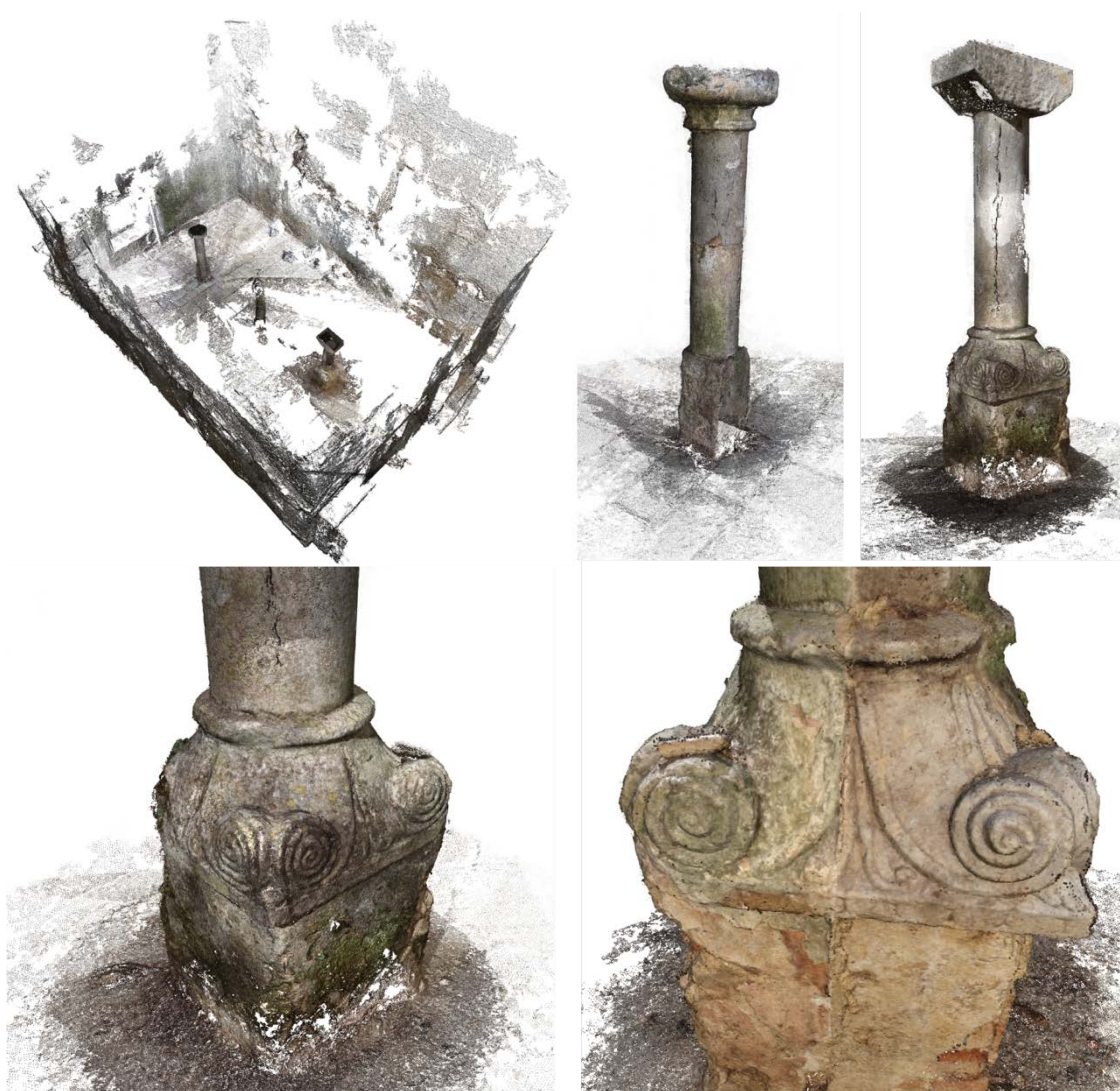
Figura 36 – Modelo de pontos em VSFM.

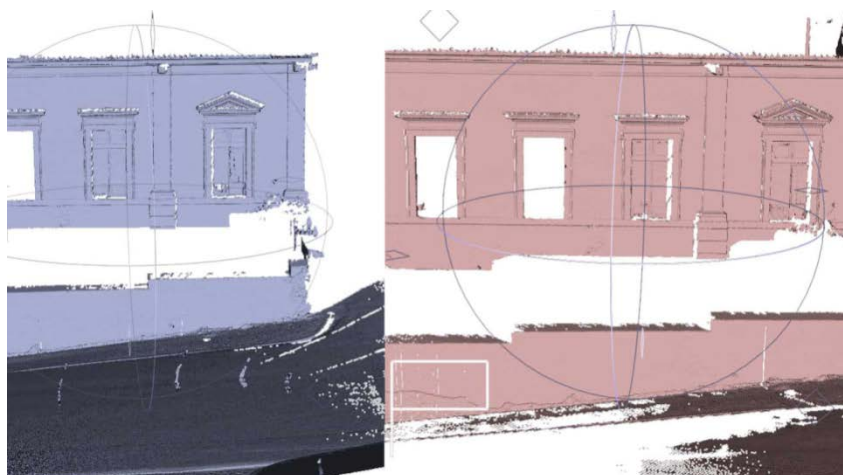
Figura 41 - Orientação das nuvens de pontos por seleção manual de pontos homólogos.

Tendo carregado ambas as nuvens é usada a ferramenta *'Align Tool'* para a orientação. Seleciona-se a nuvem Mi e escolhe-se a opção *'Glue Mesh Here'*, trancando assim a sua matriz de posição. Seleciona-se então a nuvem Mi+1 e escolhe-se a opção *'Point Base Glueing'*. Deste modo é possível fazer a orientação manual pelo processo de escolher pontos homólogos entre as duas nuvens em 3D (Figura 41). Após este primeiro alinhamento é importante fazer uma confirmação visual à orientação. Se depois desta análise visual o resultado parecer aceitável, é então selecionada a opção *'process'* que vai aferir e corrigir a sobreposição de pontos, reduzindo ao mínimo o erro resultante (Figura 42).

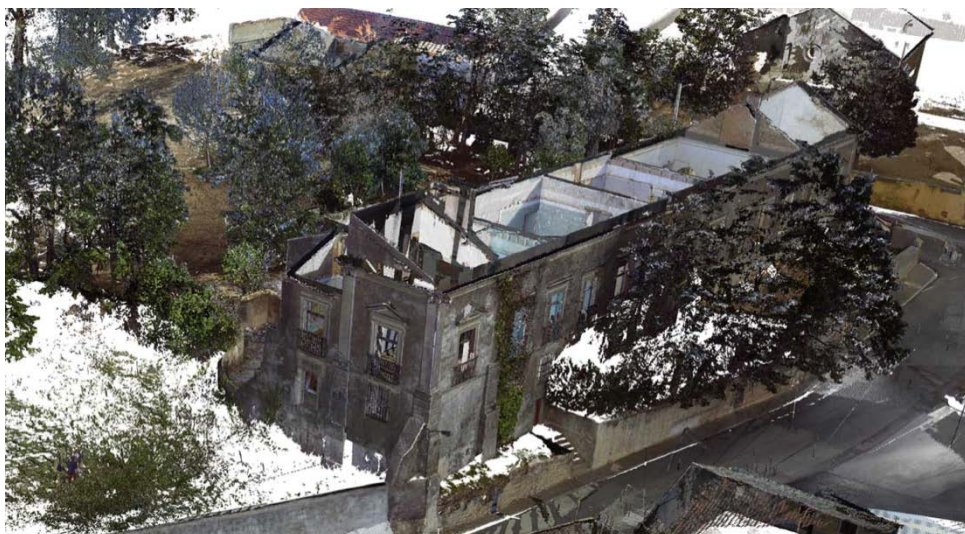
Figura 43 - Modelo resultante da orientação das nuvens de pontos em MeshLab.

O Meshlab permite corrigir o erro de fecho de modo automático. Para tal, é usada novamente a ferramenta *'Align Tool'*, escolhe-se a opção *'Glue Here all Meshes'*, selecciona-se a nuvem inicial (nuvem M_i) escolhendo de seguida a opção *'Set as Base Mesh'*, e por fim carrega-se novamente em *'Process'*. Após este processamento final, são feitas novas confirmações visuais usando o *'clipping'* do *'far plane'* e *'near plane'*.

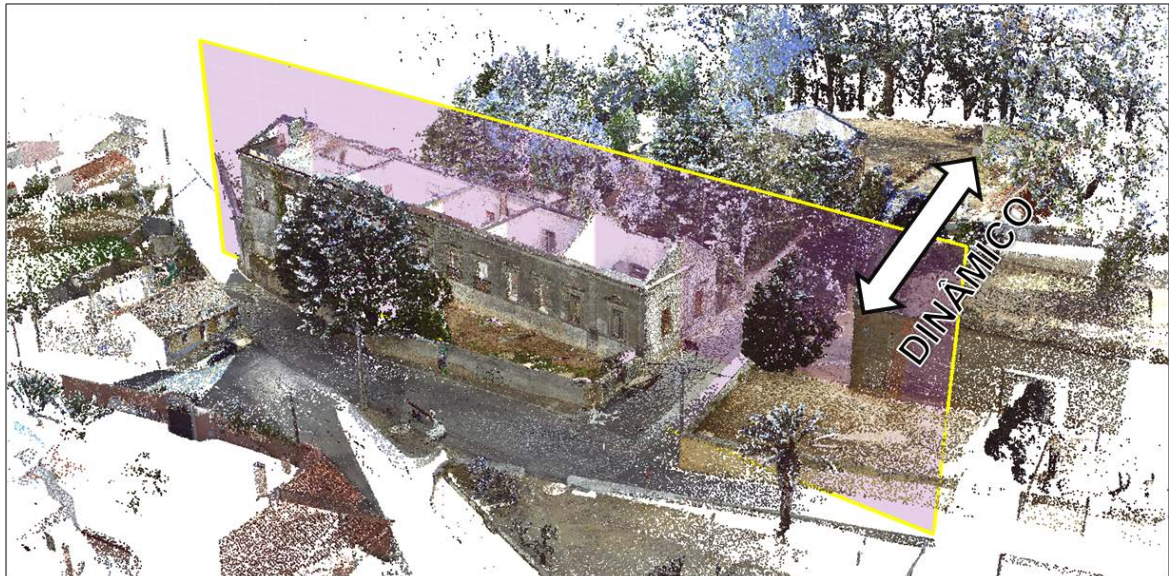
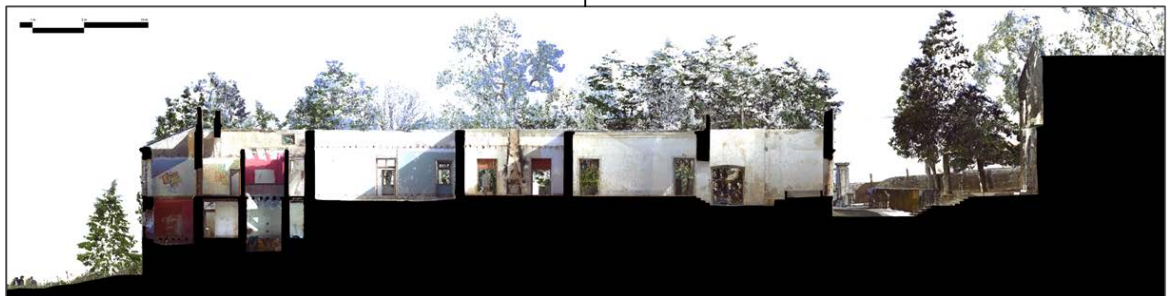
Definição do plano de corte

Extração da vista

Figura 44 - Esquema representativo da produção de cortes, plantas e alçados.

A metodologia aplicada nesta etapa implica: i) criar planos de corte; ii) extrair as imagens onde está representada a linha de corte; iii) extrair as imagens que figuram a informação em vista nesse mesmo corte. (Figura 44) As sequências de tarefas fundamentais à aplicação desta metodologia são apresentadas na Tabela 2.

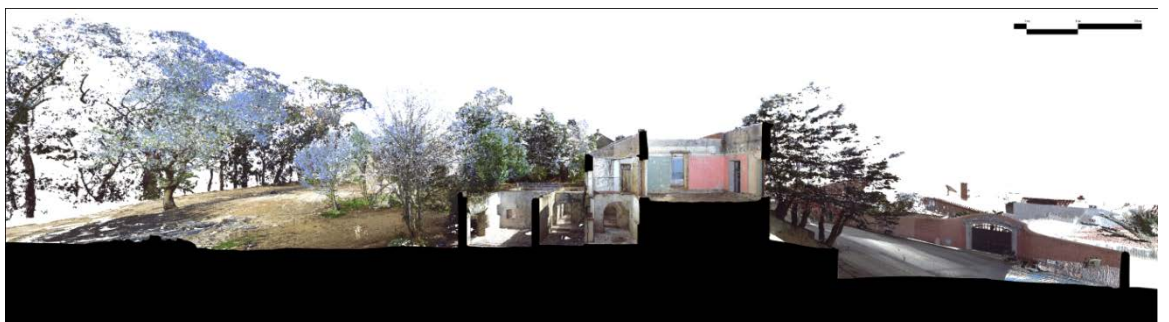
Figura 45 - Exemplo de corte perspectivado extraído da Nuvem de Pontos.

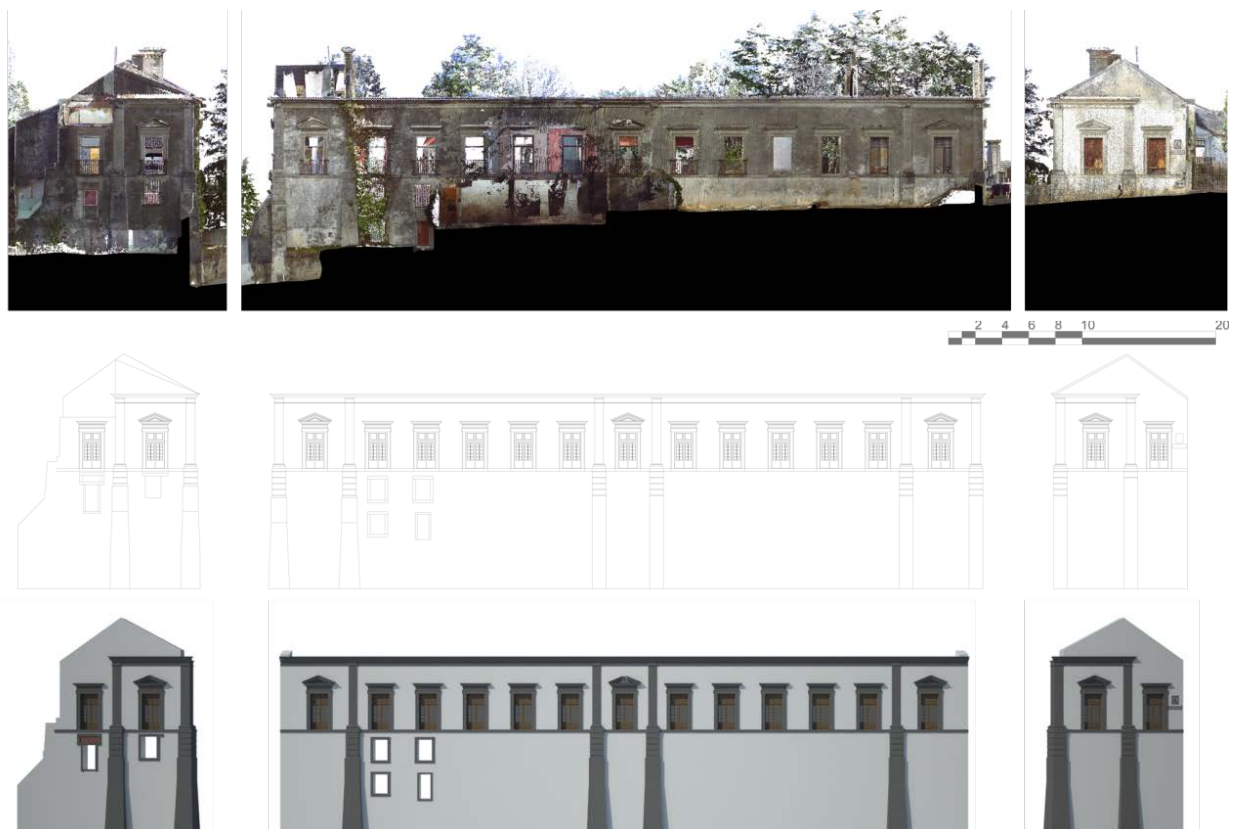
Figura 47 - Fases da metodologia aplicada na modelação tridimensional: i) Orto-imagens obtidas do Modelo de Pontos (em cima); ii) Delineação em AutoCad sobre as Orto-imagens previamente obtidas (ao centro); iii) Modelação dos Alçados com o *software* SketchUp (em baixo).

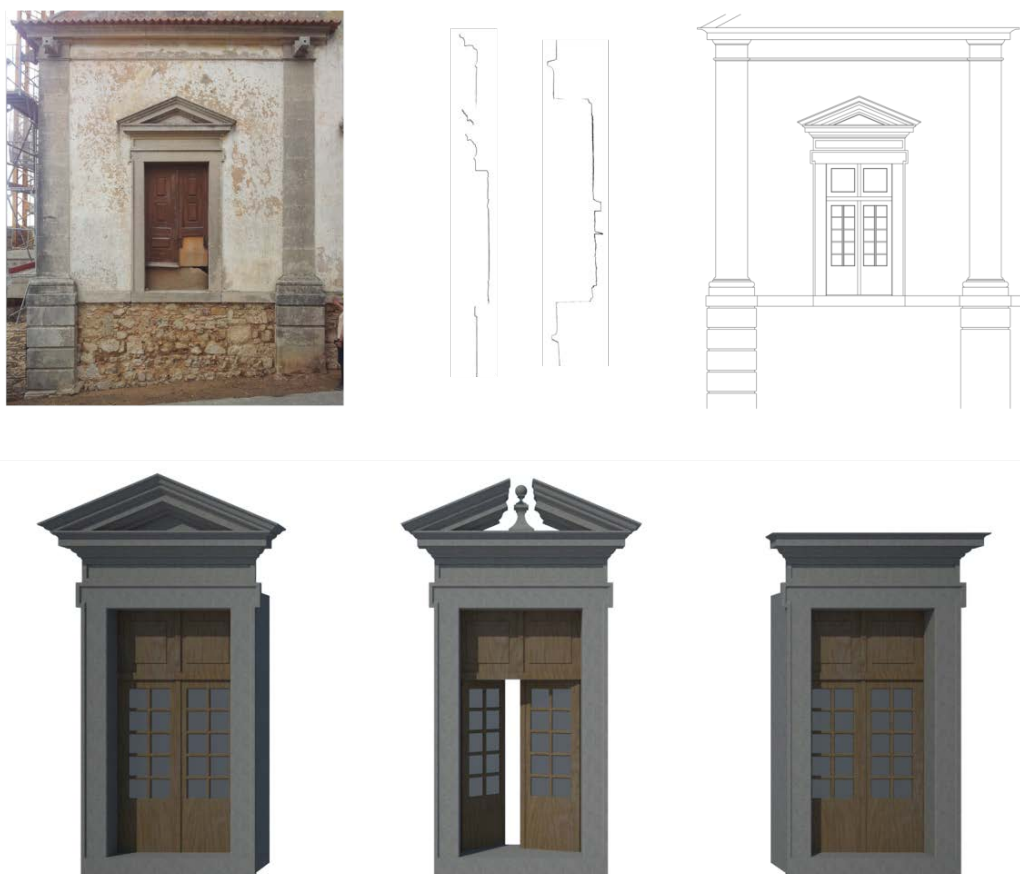
Figura 48 - Processo de modelação tridimensional de vãos: i) Fotografia retificada (cima à esquerda); ii) Pormenores extraídos do Modelo de Pontos (cima ao centro); iii) Delineação em AutoCad sobre a fotografia retificada (cima à direita); Modelação dos vãos com o *software* SketchUp (em baixo).

Para a modelação de elementos que requerem um maior detalhe, a etapa de delineação de imagens em AutoCad foi feita sobre fotografias retificadas de definição superior às orto-imagens provenientes do modelo de pontos. São também utilizadas nuvens de pontos isoladas, que não sofreram qualquer tipo de *subsampling* (redução da quantidade de pontos) para a extração de linhas de corte de pormenor com alta definição. A Figura 48 apresenta este processo aplicado à modelação dos vãos das fachadas Este, Sul e Oeste do Palácio dos Marqueses de Ponte de Lima.

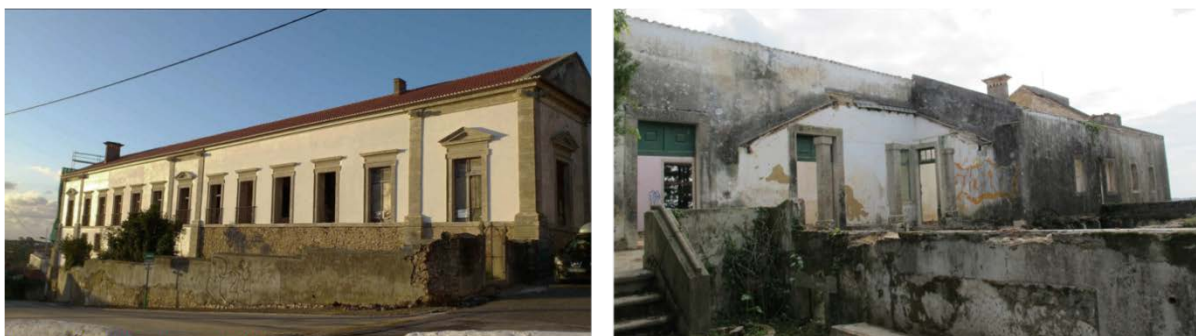
Figura 55 - Nestas fotografias fica notória a discrepância entre a monumentalidade da fachada Sul (à esquerda) e a escala doméstica da fachada Norte (à direita)

Enquanto obra da arquitetura Chã, o Palácio desenvolve-se em planta retângular longitudinal, apresentando uma volumetria paralelepípedica, bem como uma fachada principal que se caracteriza pela racionalidade, ritmo e simetria. Numa leitura mais aprofundada fica contudo notória a discrepância entre a monumentalidade da fachada Sul e a escala doméstica da fachada Norte. A primeira tem um carácter icónico, racional, ao ritmo 1+5+1+5+1. Esta é a fachada principal, aquela que é vista por quem passa na rua adjacente ao palácio, e que por este motivo é desenhada enquanto acto teatral de demonstração de poder e erudição. A fachada Norte surge, pelo contrário, fragmentada e com sinais claros de alterações e adaptações ao longo dos séculos. Esta discrepância tão acentuada, a par com a ambiguidade na modelação dos alçados Este e Oeste, levam a crer que a construção deste palácio não chegou a ser concluída.

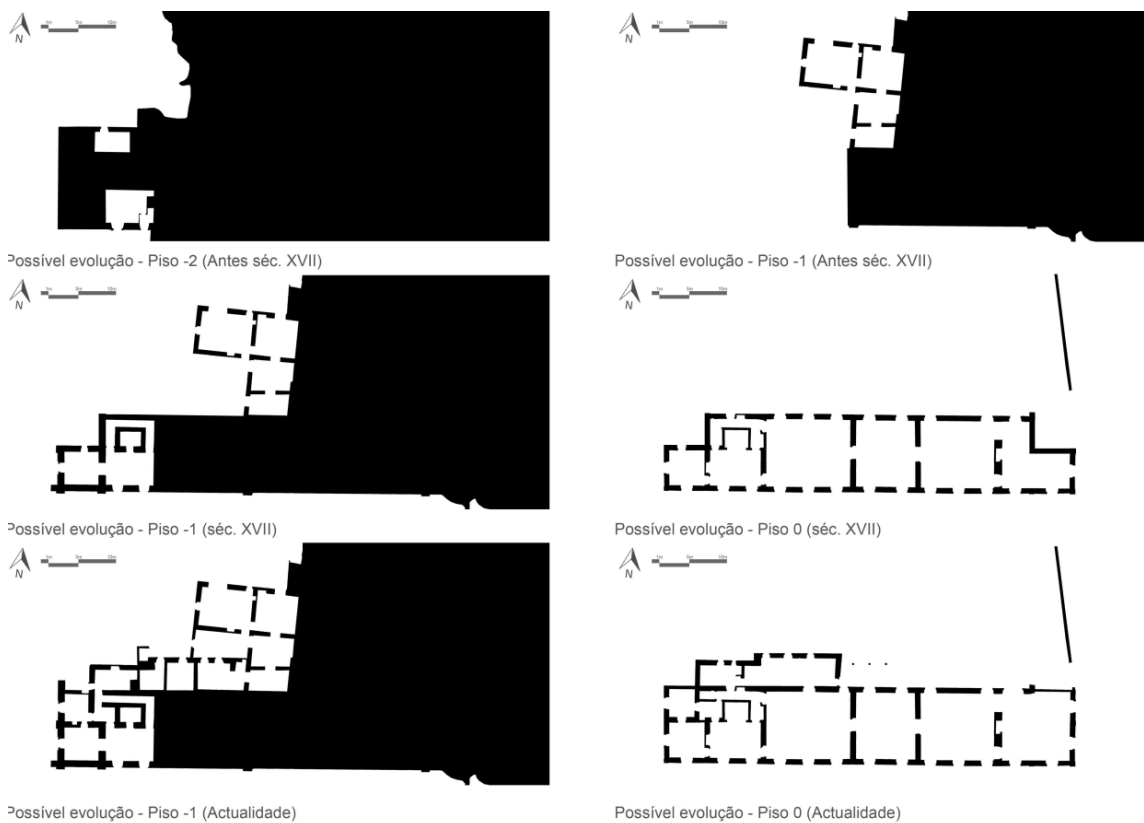
Figura 58 - Possível evolução em planta do Palácio.

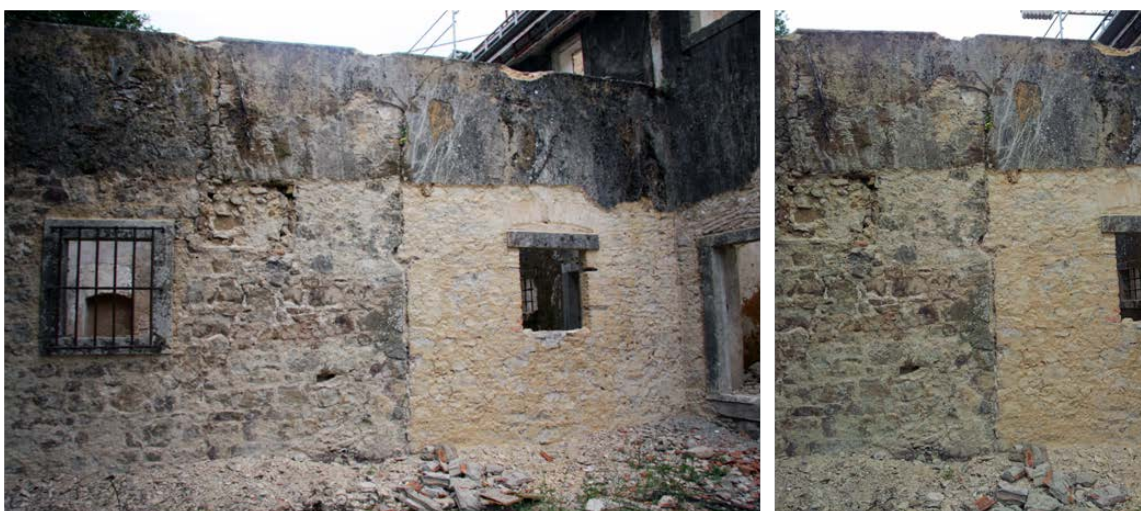
Figura 59 - A remoção do reboco vem confirmar, pela notória diferença de alvenarias, a discrepância temporal na construção já apontada pelo VL3DT com a disparidade de espessuras.

Com o arrançar dos trabalhos no palácio, procedeu-se à remoção do reboco por este se encontrar em deficiente estado de conservação. Deste modo foi possível não só confirmar algumas das suposições consumadas com base nas plantas, como também proceder a um estudo mais aprofundado ao nível da Arqueologia da Arquitetura. Na Figura 59 está uma das situações em que a remoção do reboco confirmou a discrepância temporal na construção já apontada pela diferença de espessuras das plantas resultantes do VL3DT, pela notória diferença na constituição das alvenarias utilizadas na construção. Esta diferença é acentuada pela propriedade cromática das superfícies e pela fissura vertical resultante da ação provocada pela desigualdade no comportamento dos materiais aplicados.

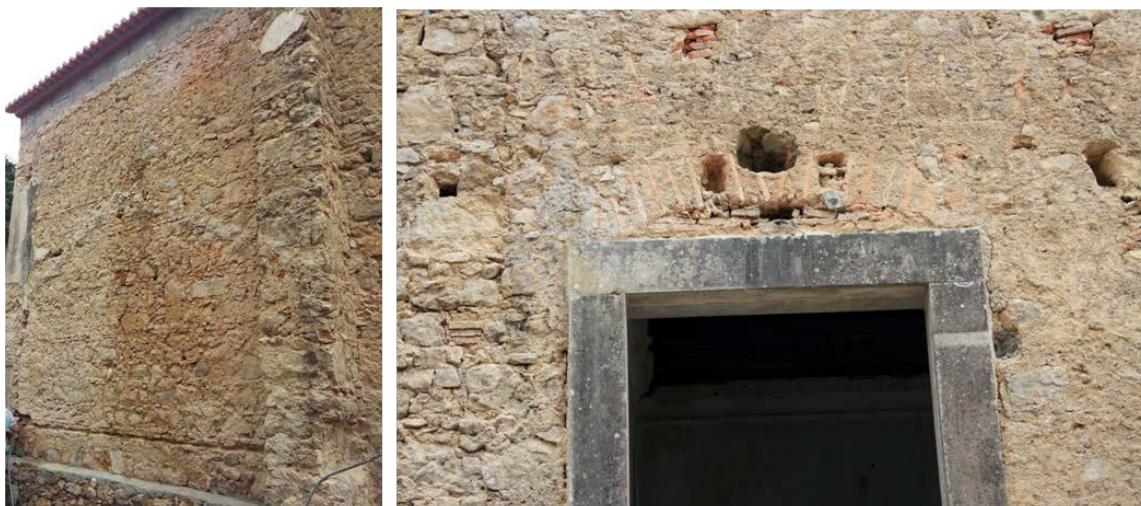
Figura 60 - A remoção do reboco deixa à vista vários sinais que marcam a evolução estratigráfica do edifício.

A remoção do reboco deixou à vista várias outras marcas da evolução estratigráfica do edifício. Por exemplo na Figura 60 é possível observar na imagem à esquerda a diferença na solução construtiva aplicada, bem como sinais de que terá existido outra construção adocçada a esta fachada do palácio. Mas uma das situações mais curiosa é a revelação de vãos semienterrados, a Norte do palácio, na parede voltada a Este do piso -1. Este facto vem confirmar a suspeita de que este piso resulta de uma construção anterior à do palácio. O aterro realizado aquando da construção do palácio atual, para permitir que o acesso principal ao piso nobre deste fosse a Norte, utilizou uma das paredes da construção existente enquanto muro de suporte, tapando por consequência as janelas.

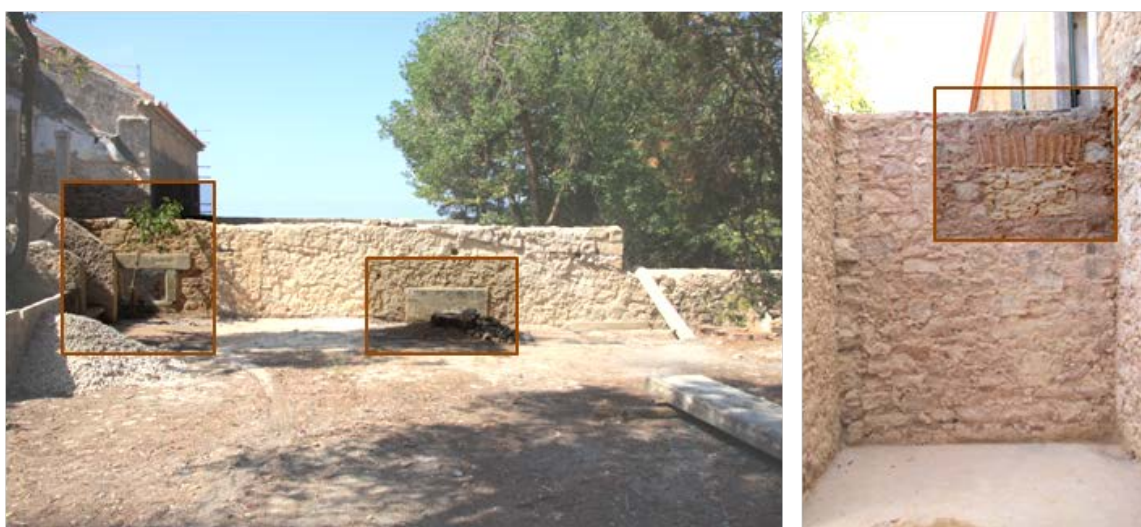
Figura 61 - Com a remoção do reboco, surgem vãos semienterrados pela cota atual do terreno.

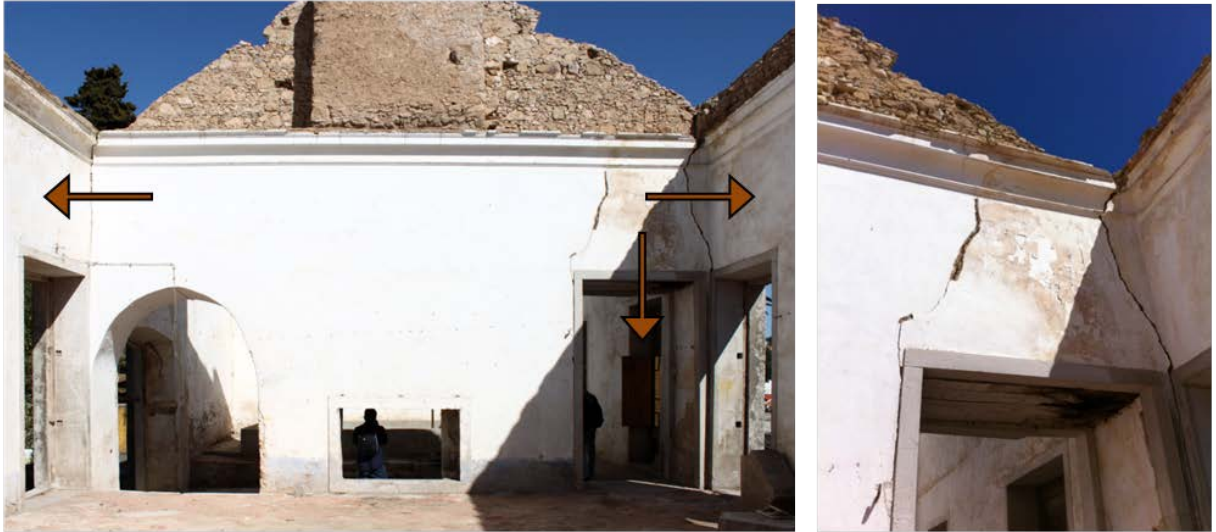
Figura 62 - Análise da fendilhação numa das paredes da Sala C. As setas representam as forças a atuar e consequentes movimentos estruturais. À direita uma imagem de pormenor.

Na Figura 62 são representadas, por meio de setas, o sentido das forças a atuar numa das paredes transversais, e consequentes movimentos estruturais. Pelas fissuras verticais visíveis nos cantos da sala é possível observar o destacamento das fachadas em relação a esta parede. Está ainda representado o movimento vertical no sentido descendente na zona de uma porta, sendo a sua causa provável a infiltração (e depósito) de água nesta parede levando em última instância ao colapso da passagem. (Figura 72)

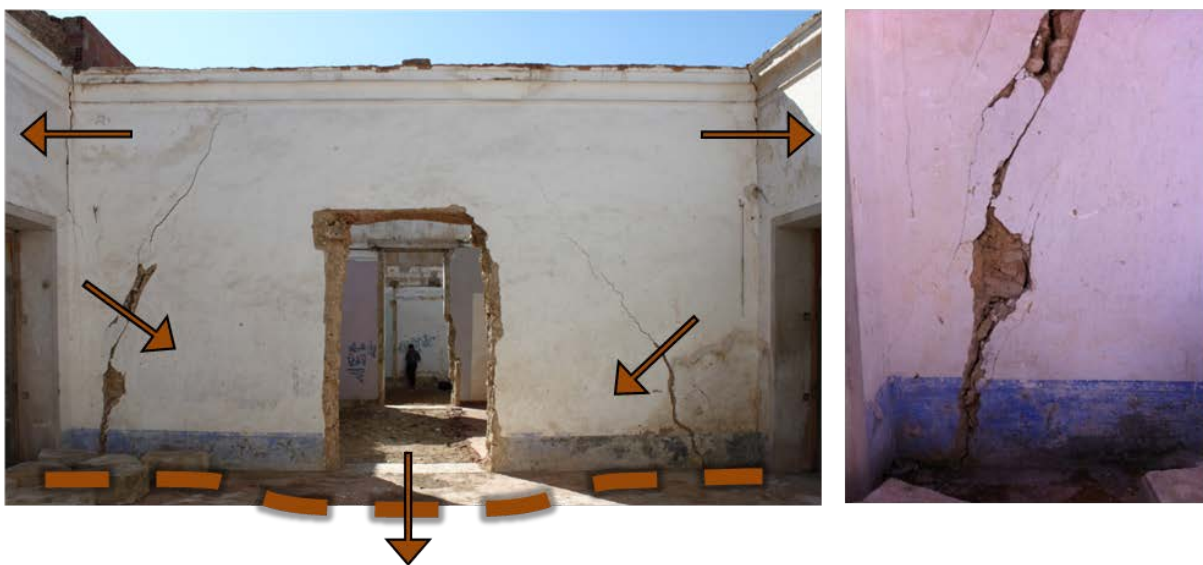
Figura 63 - Análise da fendilhação na parede oposta à analisada na Figura 52 da Sala C. As setas representam as forças a atuar e conseqüentes movimentos estruturais. À direita uma imagem de pormenor.

Na Figura 63, além das fissuras verticais resultantes do destacamento das fachadas em relação à parede transversal, são igualmente visíveis fendas diagonais profundas. Estas fendas sugerem que ocorreu um assentamento ao nível dos materiais que compõem as fundações. Uma vez mais a água parece ser a principal causa, sendo que a sua infiltração no pavimento leva à reorganização das partículas de terreno sobre as quais assenta o peso da parede.
