DOCUMENTANDO O PROJETO DE REABILITAÇÃO

DA CARACTERIZAÇÃO DO EXISTENTE À COMUNICAÇÃO DAS IDEIAS E DO PROJETO

[Reabilitação do Palácio dos Marqueses de Ponte de Lima, Mafra]

Dissertação / Projeto Final para obtenção do Grau de Mestre em Arquitectura

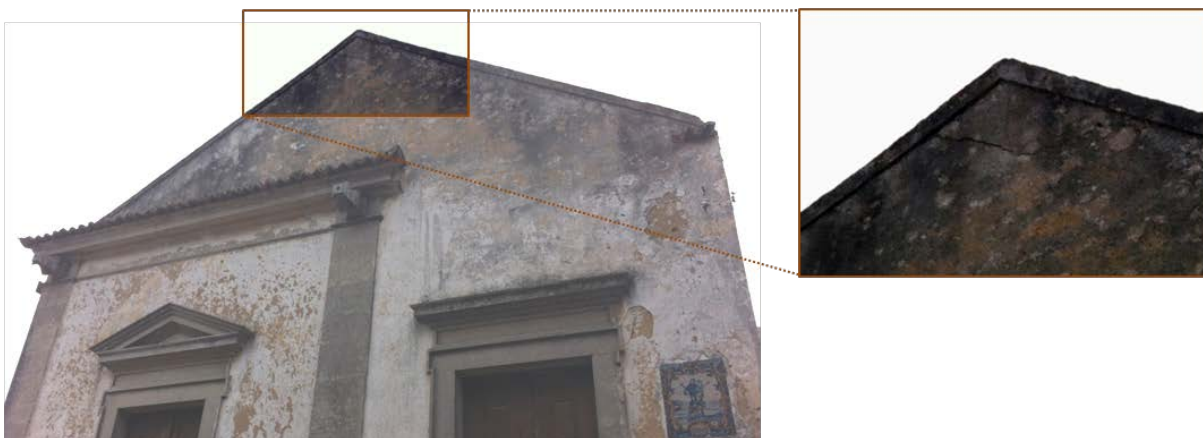
Figura 64 - Fissura no topo da Fachada Este do palácio sugere o destacamento e perigo de derrocada da cumeira.

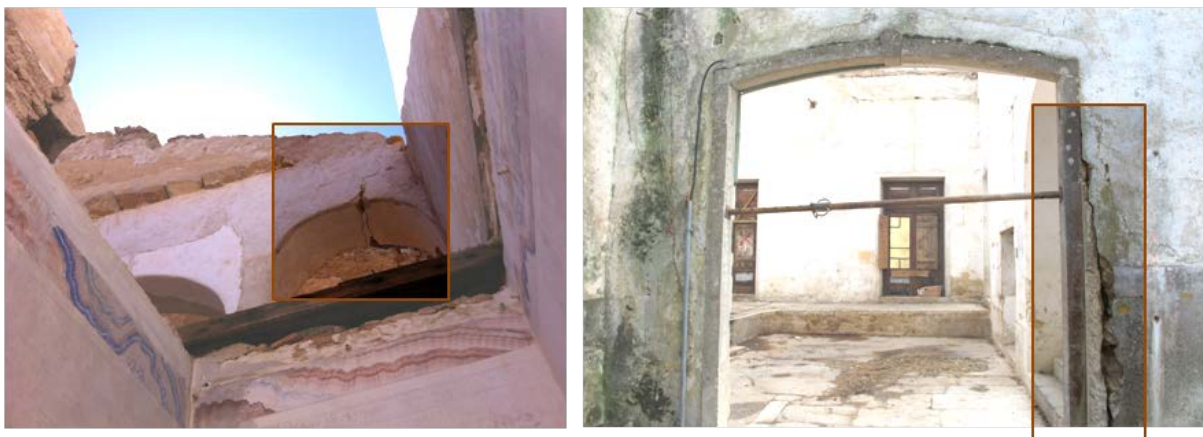
Figura 68 - À esquerda é possível observar a fissuração de um arco no topo Oeste do palácio. À direita observa-se uma fissura na abertura, a Norte, para a Sala B.

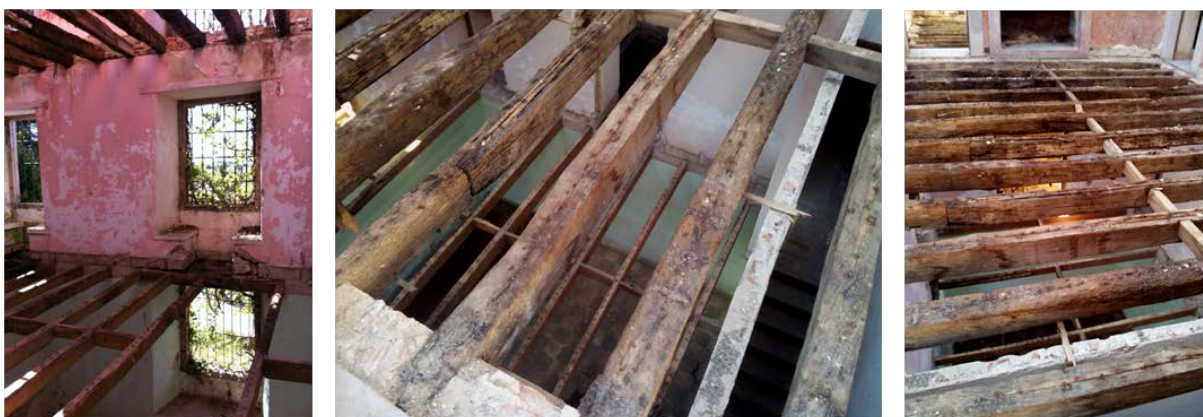
Figura 70 - O avançado estado de degradação nos pavimentos de madeira levou à remoção das tábuas de revestimento.

Nas Figuras 70 e 71 é visível outra das principais anomalias estruturais do edifício, a falta, ou avançado estado de degradação, de elementos estruturais - vigas de madeira - nas coberturas e pavimentos. O vigamento de madeira apresenta deformações, redução de secção e alguns casos de colapso. As causas possíveis são o envelhecimento do material, e a ação das infiltrações de humidade, o ataque de fungos e a proliferação de ataque de insetos xilófagos (caruncho).

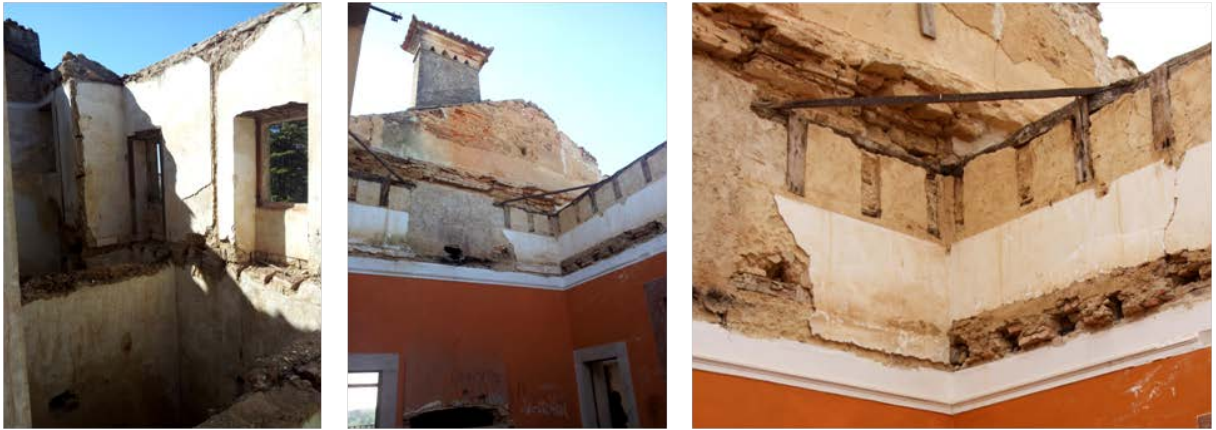
Figura 71 - Inexistência de tetos ou pavimentos vem agravar a evolução das anomalias causadas na estrutura pela entrada de águas pluviais.

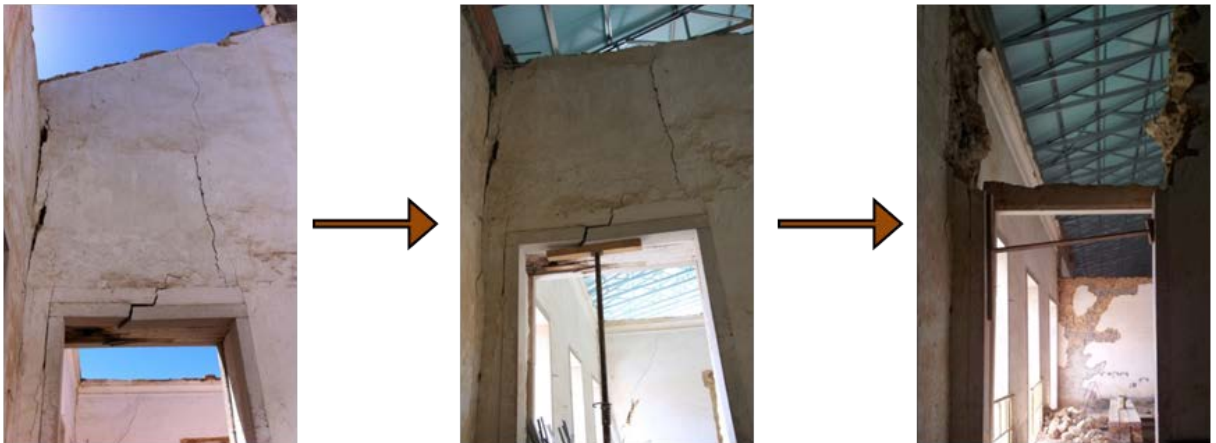
Figura 72 - Neste vão de passagem da Sala B para a Sala C foi possível observar a evolução de uma das anomalias, desde a fissuração ao desabamento.

Na Figura 62 são representadas, por meio de setas, o sentido das forças a atuar numa das paredes transversais, e consequentes movimentos estruturais. Pelas fissuras verticais visíveis nos cantos da sala é possível observar o destacamento das fachadas em relação a esta parede. Está ainda representado o movimento vertical no sentido descendente na zona de uma porta, sendo a sua causa provável a infiltração (e depósito) de água nesta parede levando em última instância ao colapso da passagem. (Figura 72)

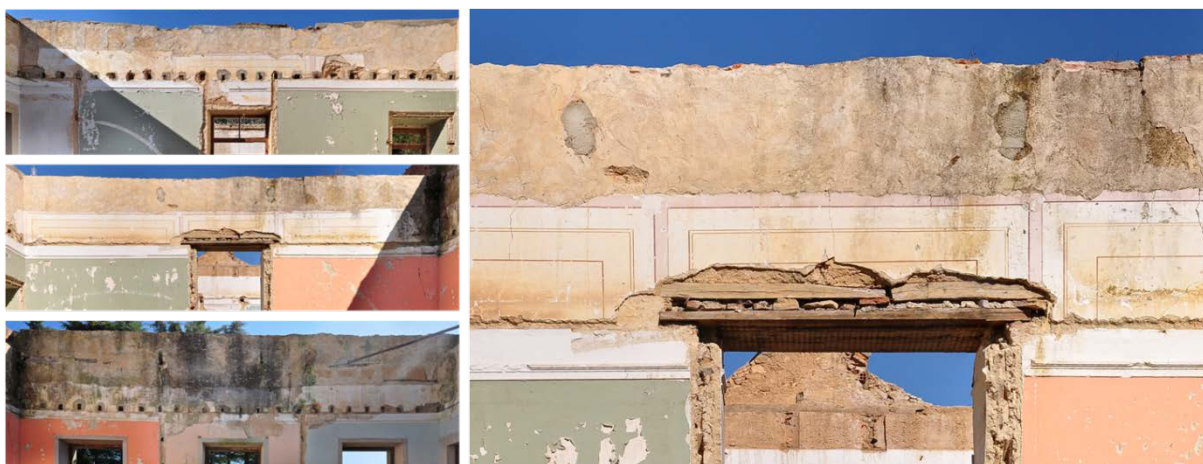
Figura 73 - A sobreposição de revestimentos resultante de várias ocupações sucessivas do edifício esconde os sinais do que poderão ter sido os frescos originais que revestiam as paredes do palácio.

As ocupações que o edifício sofreu, para utilizações diferentes daquela para a qual foi construído (residência dos Marqueses), resultaram na sobreposição de revestimentos, tanto nas paredes como nos pavimentos. Na Figura 73 é visível que por baixo de várias camadas de pinturas mais recentes, ainda existem vestígios do que poderá ser o revestimento original destas paredes do palácio. Já na Figura 75 pode-se observar a sobreposição de revestimentos no pavimento de uma das salas. Sob a camada de tijoleira, composta de elementos dispostos na diagonal em relação às paredes da sala, encontra-se uma camada de betão que terá sido utilizado para a regularização que procedeu o assentamento desta camada de revestimento. Numa observação mais atenta é ainda visível um revestimento de tijoleira mais grosso sob a camada de betão, e por baixo desta ainda há vestígios de uma outra camada de tijoleira mais fina.

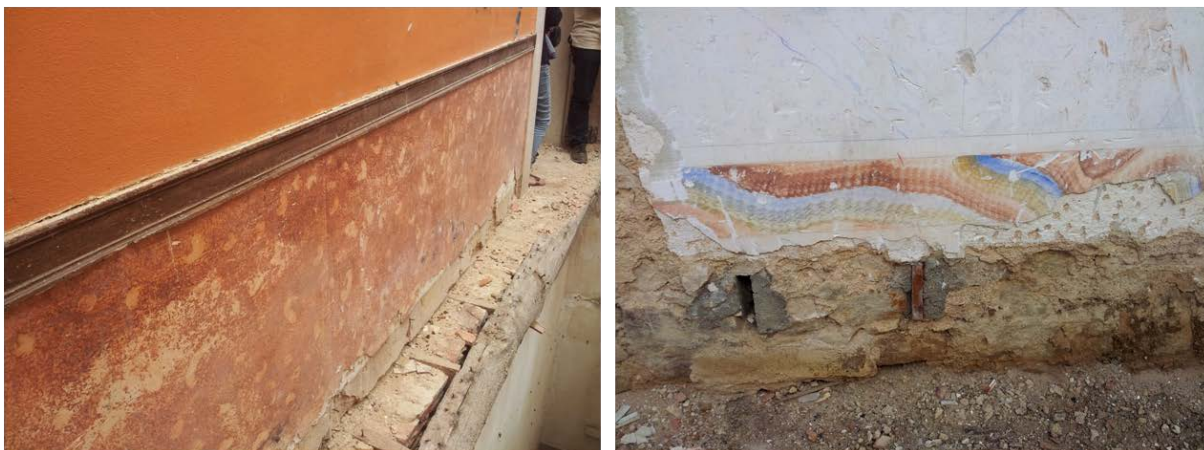
Figura 74 - São várias as situações no palácio em que foram usadas técnicas de pintura que procuram reproduzir texturas de pedra – Fingidos.

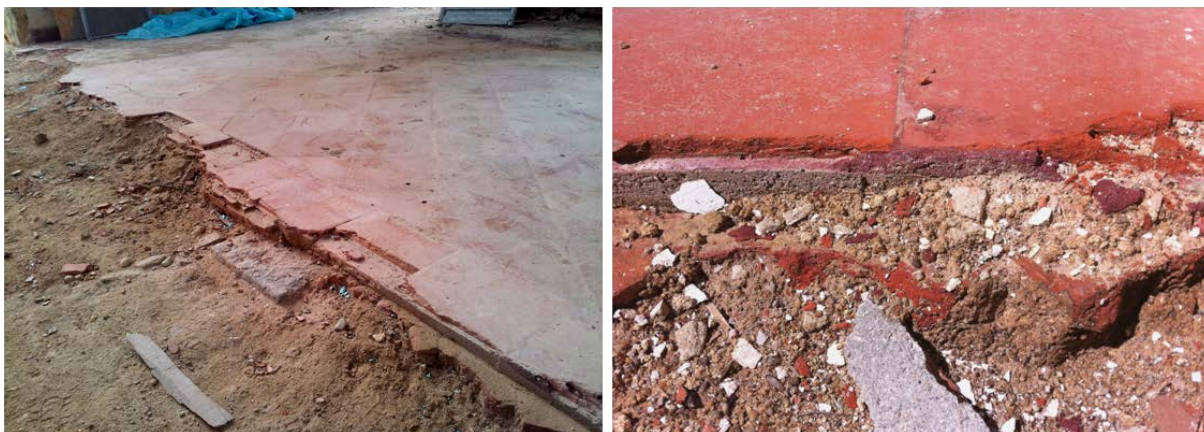
Figura 75 - Nestas imagens está visível a sobreposição de pavimentos numa das salas do palácio.

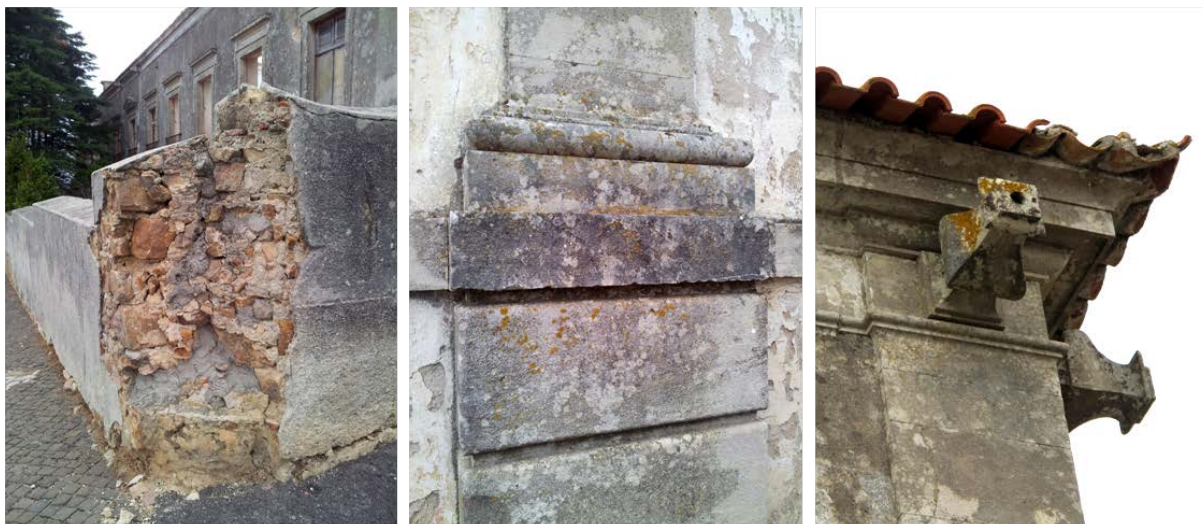
Figura 76 - Nos elementos de pedra as principais anomalias são o desgaste da pedra, a sujidade, e fluorescências, fendilhação, fratura e demolição parcial.

Nas Figuras 76 e 77 é perceptível o efeito que a exposição à poluição atmosférica teve sobre os elementos de pedra calcária do edifício (cantarias). Estes elementos estão presentes por todo o edifício, sob a forma de pilastras, socos e emolduramento de aberturas de janelas e portas, interiores e exteriores, cunhais de cantaria, cornijas e gárgulas. As principais anomalias são o desgaste da pedra, a sujidade, e fluorescências, fendilhação, fratura e demolição parcial. O desgaste é provocado pela ação da água da chuva. A sujidade tem principal origem na poluição atmosférica. As fluorescências estão associadas à migração de sais através da pedra.

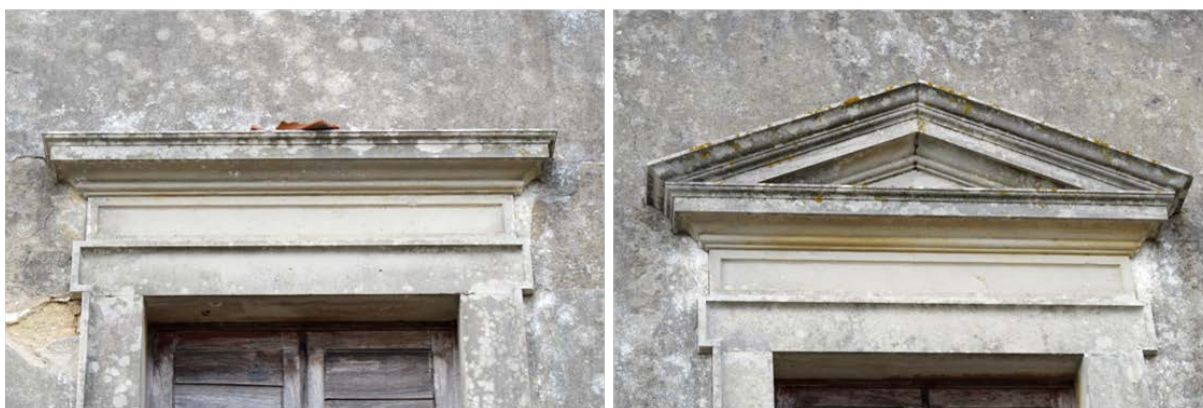
Figura 77 - Anomalias nos elementos de pedra calcária nos emolduramentos, frontões e vergas destacadas das janelas de sacada.

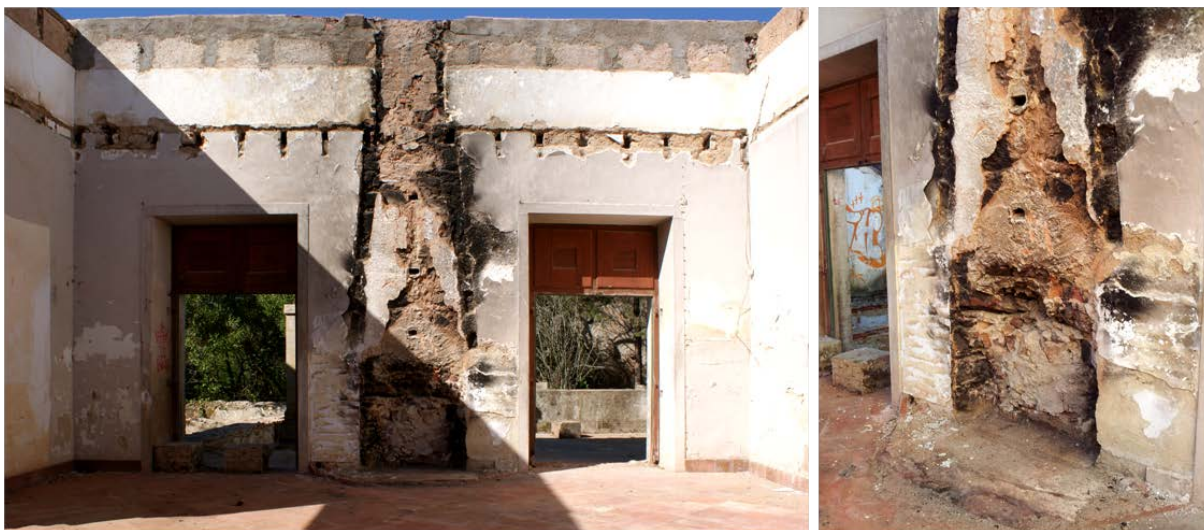
Figura 78 - Anomalia consequente das ocupações ilícitas do edifício.

Outras causas das anomalias no interior do edifício são a ocupação ilícita por toxicodependentes e sem-abrigo, e os atos de vandalismo por parte de marginais. Na Figura 78 corresponde à parede onde em tempos esteve uma lareira, a qual já em avançado estado de degradação foi utilizada para acender uma fogueira. O resultado foi a escapatória do fumo para o interior da sala. Na Figura 79, as imagens apresentam dois exemplos de vandalismo: à esquerda é possível observar que a pedra superior da lareira está deslocada, numa tentativa de roubo da mesma; à direita está um exemplo dos escritos e graffiti que cobrem várias paredes.

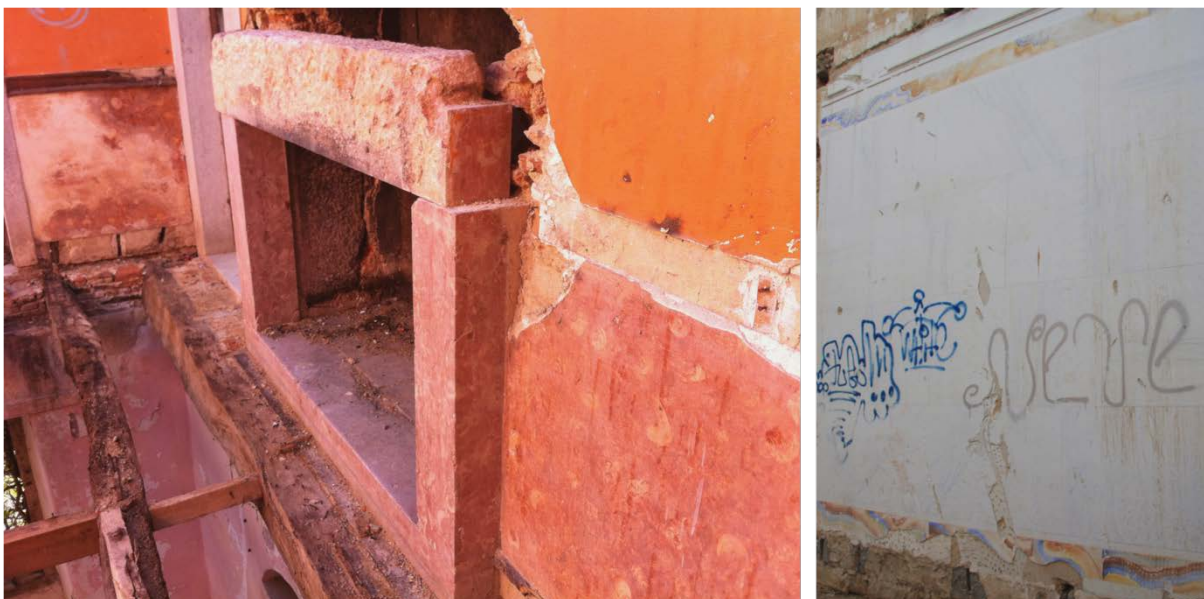
Figura 79 - Os sinais de vandalismo estão um pouco por todo o palácio.

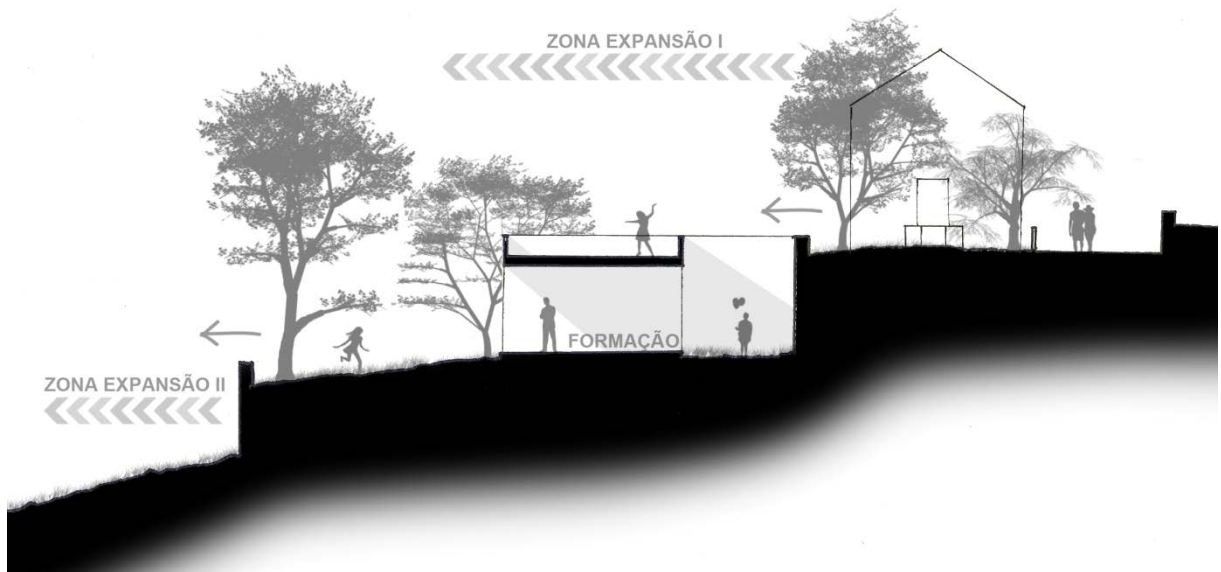
Figura 82 - Corte diagrama da zona de expansão I.

A terceira fase é aquela que contém a maior componente de nova construção, com a ocupação da área de expansão I. Na área de expansão I é construído o novo edifício de chegada e entrada única para toda Quinta da Cerca. Este edifício deve usar três pisos, para que no piso térreo funcione a receção e bilheteira, no piso inferior o acesso à formação e no piso superior a habitação familiar requerida no programa. É importante que na fase de projeto se tenha em especial atenção a solução para o controlo aos diferentes tipos de acesso à Quinta. Isto porque a mesma bilheteira deverá controlar o acesso tanto ao palácio, como à formação, ao alojamento e à entrada paga para o Parque Desportivo. Com a transferência da receção e bilheteira para na nova construção, o edifício B pode ser ocupado pelo restaurante que se desenvolverá por dois pisos. Ainda na área de expansão I fica a extensão do núcleo de formação e o novo auditório polivalente. Esta nova construção deve atender à intenção de manter o sistema de vistas dos jardins. (Figura 82)

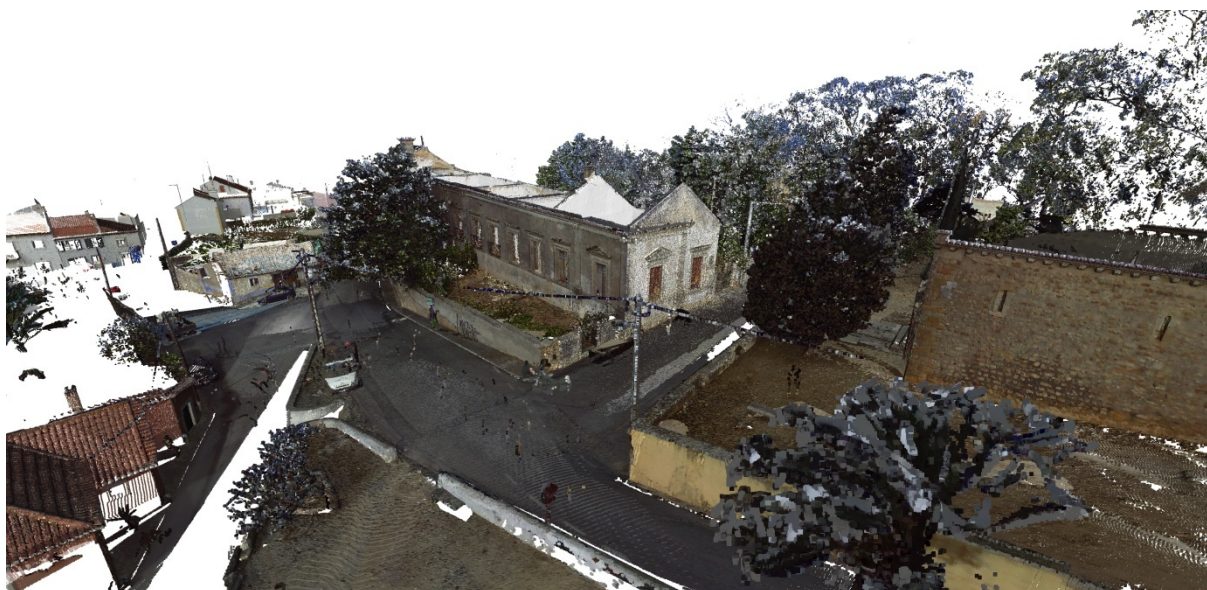
Figura 85- A disponibilidade de um modelo de pontos permite revisitar o edifício em qualquer momento do processo de projeto.

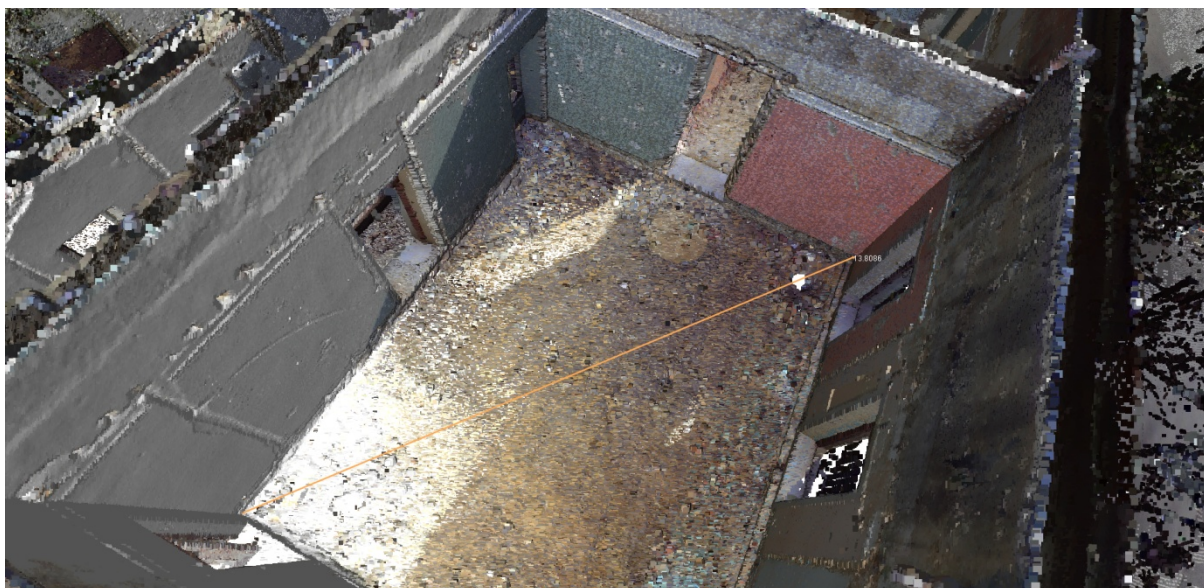
Figura 87 - Esta imagem exemplifica a capacidade de inquirir medições diretamente no modelo de pontos.

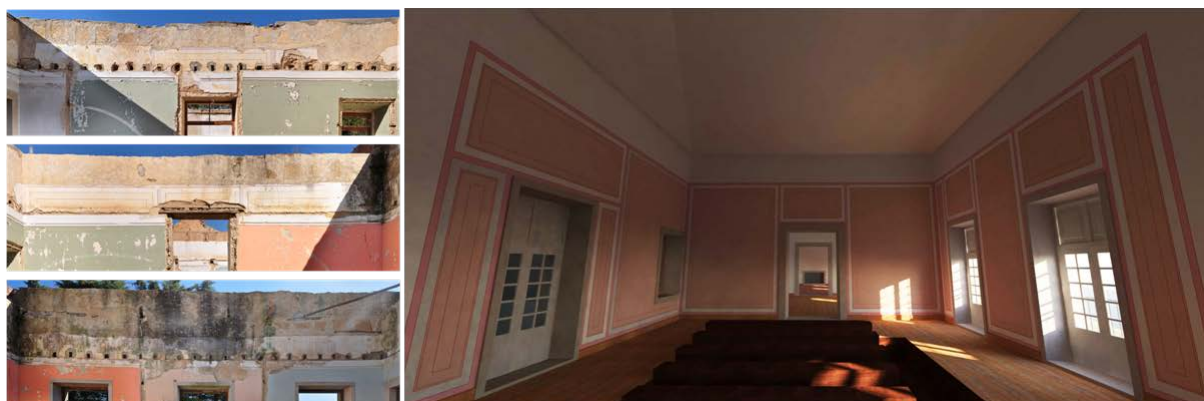
Figura 88 - As imagens retificadas das paredes que continham frescos, facilitaram a compreensão do seu padrão e métrica.

Além da informação tridimensional, também as fotografias retificadas representam um importante papel no contexto de conceção projetual. No capítulo anterior ficou demonstrada a utilidade deste tipo de documentação na análise ao edifício. Na Figura 88 é apresentada outra das potencialidades das fotografias retificadas. As paredes representadas nas fotografias continham frescos por baixo de várias camadas de outros revestimentos. A retificação de imagens destas fachadas permitiu a compreensão do padrão destes frescos e sua métrica.

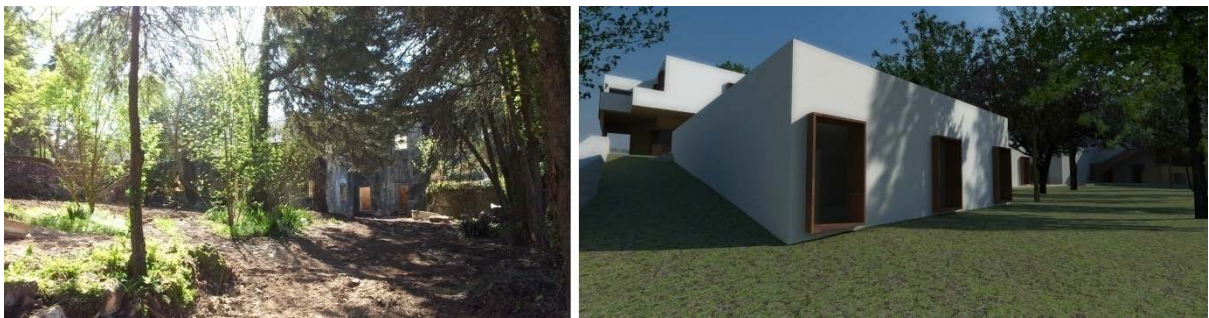
Figura 92 - A geometria e volumetria das novas construções permitem manter todas as árvores já existentes no jardim do Palácio.

A geometria dos novos edifícios procura adaptar-se ao sistema arbóreo dos jardins, por meio de reentrâncias e saliências na volumetria final. (Figura 92) A materialidade escolhida para revestir as fachadas exteriores dos edifícios é o reboco pintado a branco, com diferenças de textura consoante os edifícios sejam requalificados ou novos. Os muros de suporte de terras são revestidos a cal, com a mistura de terras da zona para pigmentação natural, nos vãos é aplicado o aço cortén.

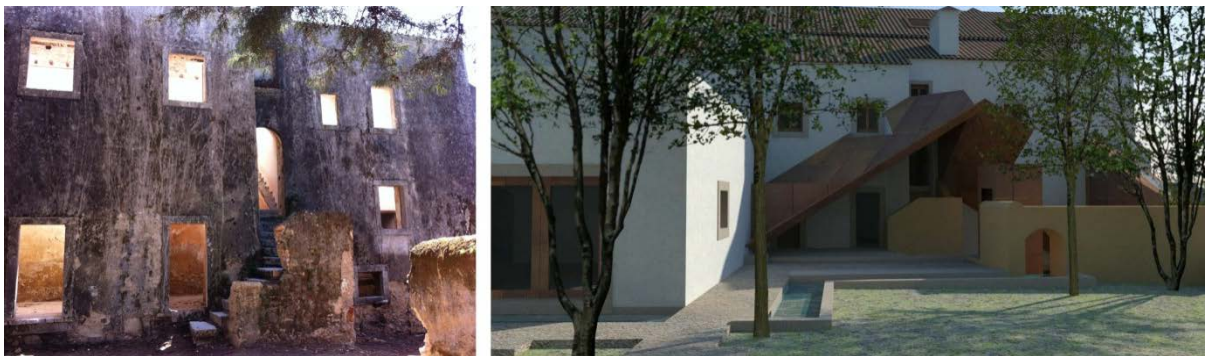
Figura 93 - O abrigo para o acesso vertical exterior, por escada e elevador, é de estrutura leve, pouco intrusiva e de possível remoção.

Os elementos de cobertura do acesso vertical exterior, por escada e elevador, são de estrutura leve, pouco intrusiva e de possível remoção. A sua geometria e materialidade procuram contrastar com o edifício do palácio, para desse modo marcar a diferença entre o que é antigo e o que é construído novo. (Figura 93)

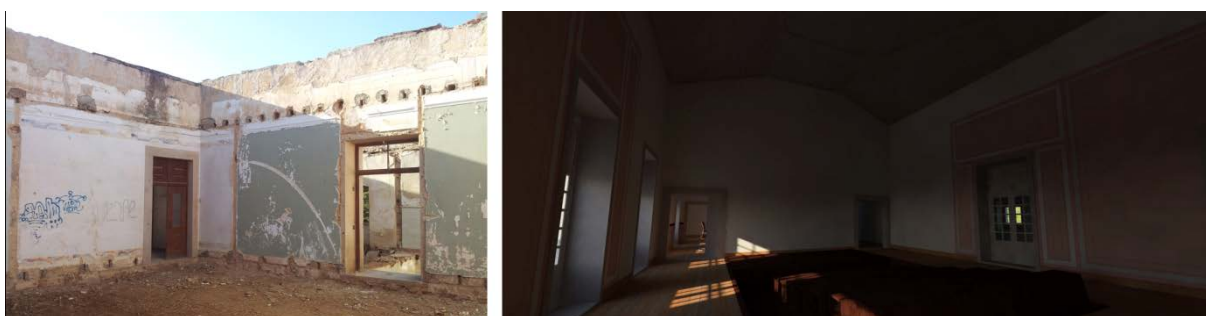
Figura 101 - Sala de conferências, com sistema de bancada móvel que permite usar o mesmo espaço enquanto sala de formação.

A sala ampla que resta é ocupada pelo espaço de conferências. (Figura 101) Para tal, é usada um sistema de bancada móvel, que permite transformar este espaço tanto em auditório como em área de formação. Três das paredes desta sala apresentam vestígios de frescos, sob várias camadas de revestimentos mais recentes, sendo proposta a recuperação dos mesmos.

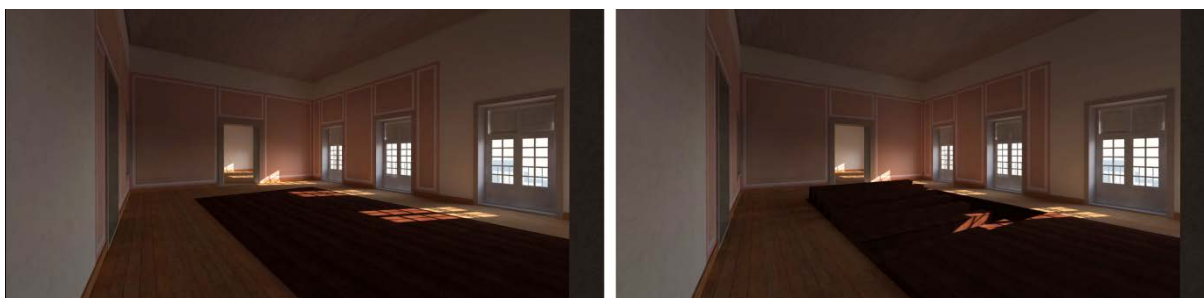
Figura 104 - Sala de polivalente de conferências. Com a bancada fechada (à esquerda) e com a bancada aberta (à direita). Imagens apresentadas em anexo digital.

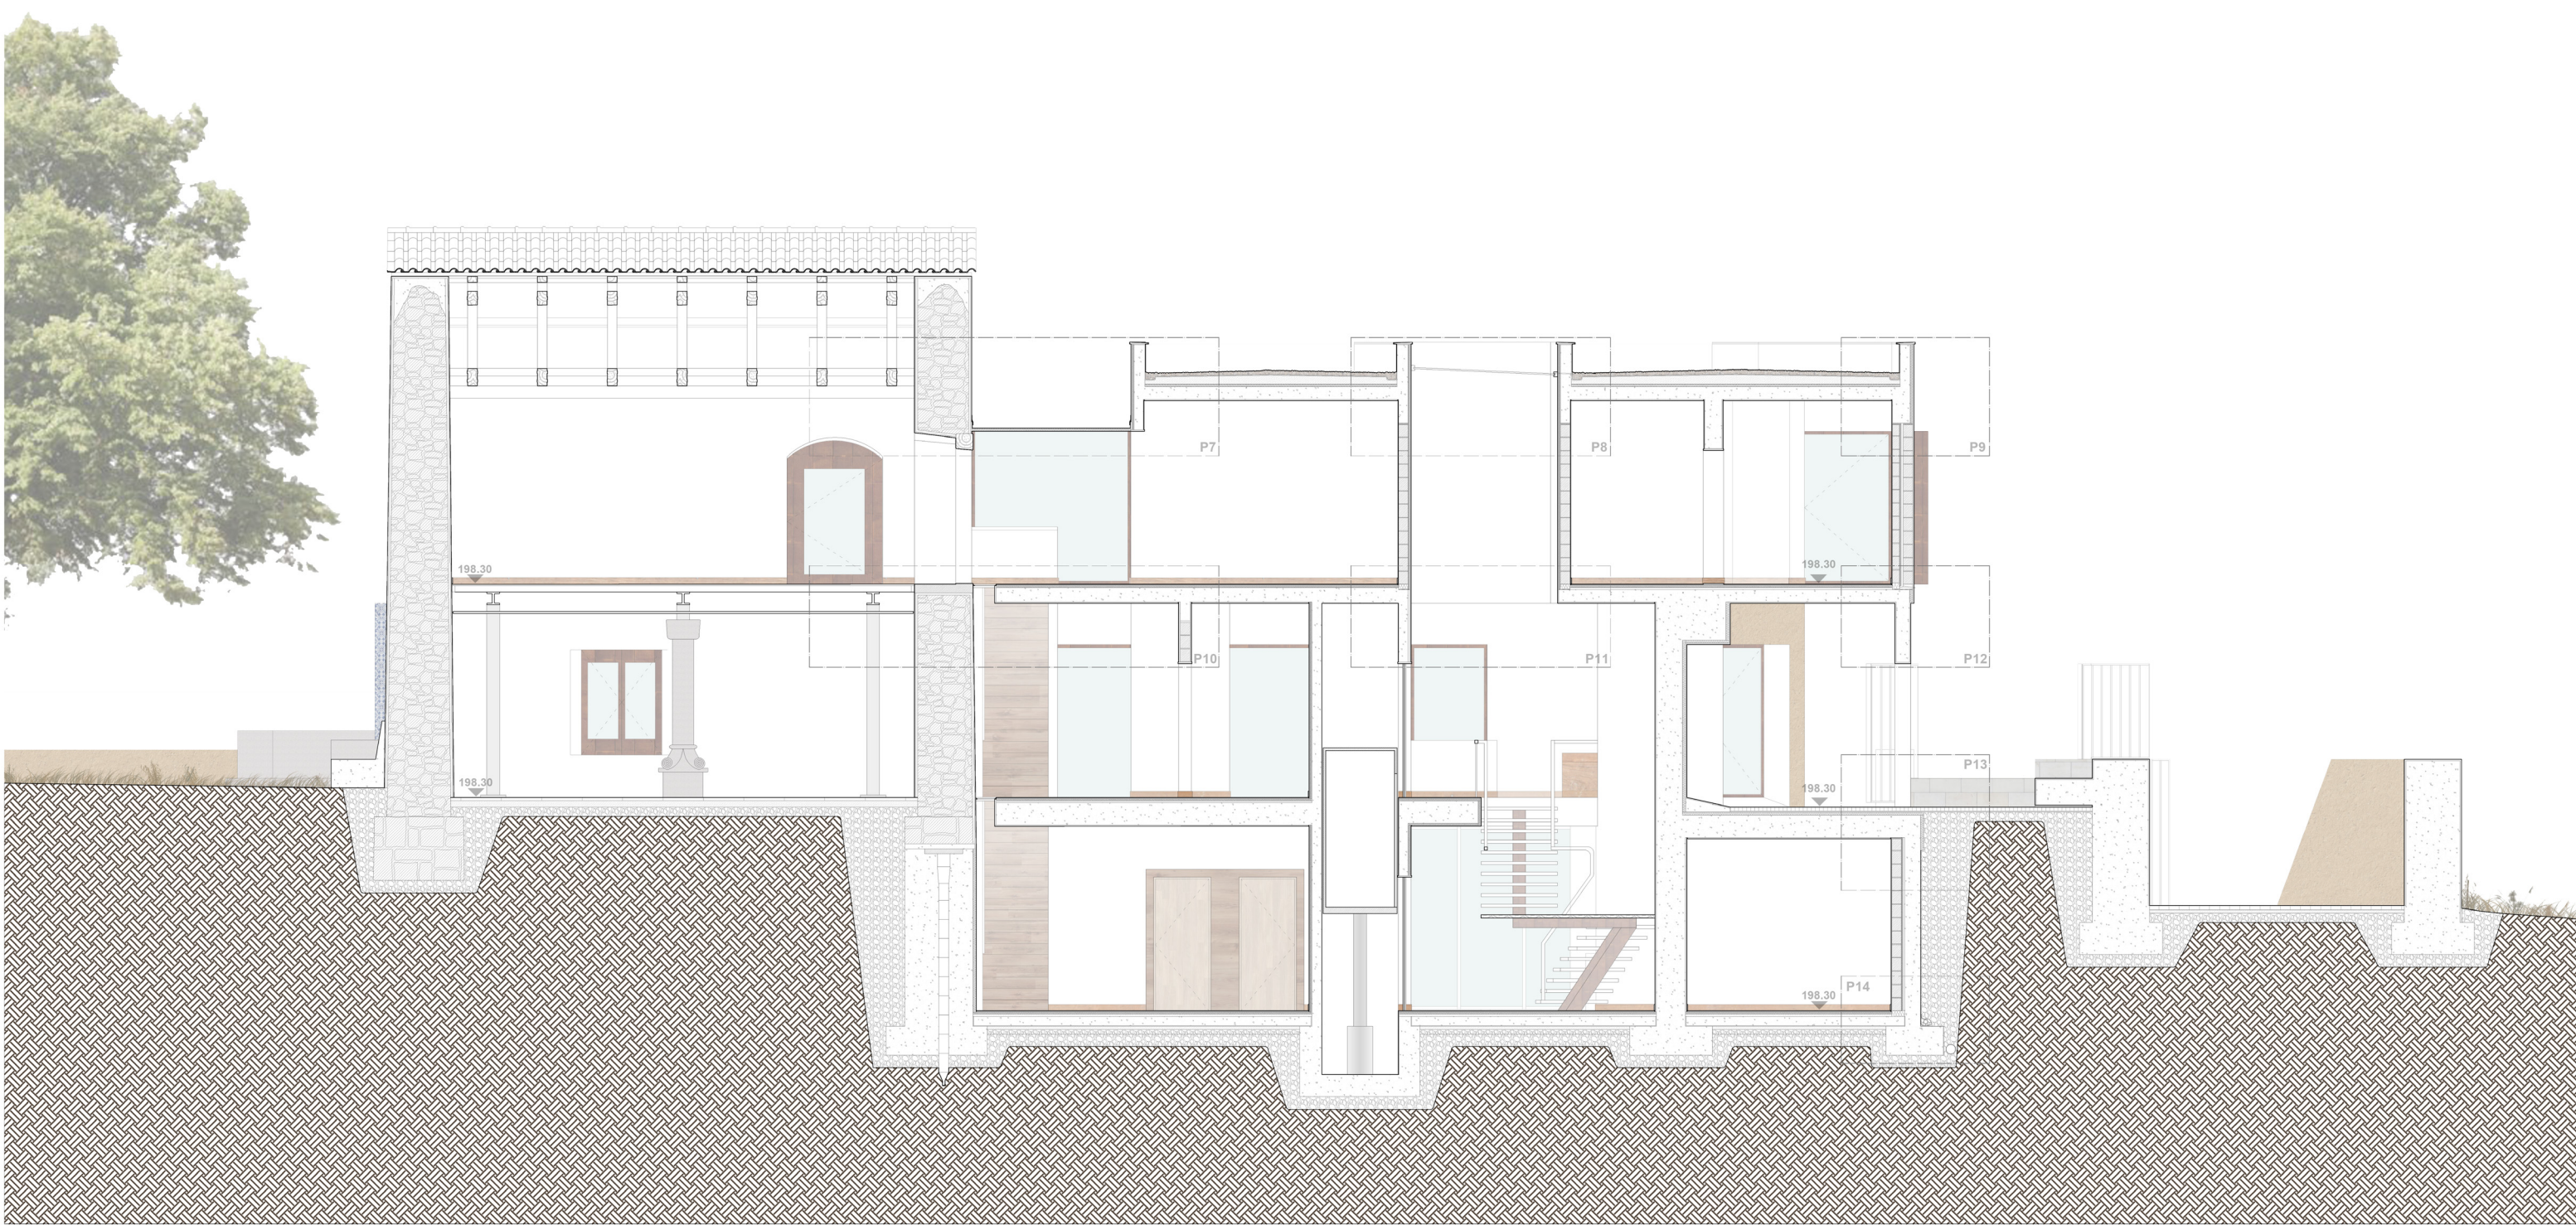
Corte construtivo Edifício Anexo
Escala - 1:50 (no formato digital)

- 032 - TIJOLO CERÂMICO FURADO DE 15
- 033 - CAIXA DE AR
- 034 - TUBO DE SAÍDA DAS HUMIDADES EM ARGAMASSA HIDROFUGADA
- 035 - AGLOMERADO DE FIBRA DE ABETO COLOCADO ANTES DA BETONAGEM
