UM EDIFÍCIO DEVOLVIDO À CIDADE

PROPOSTA DE INTERVENÇÃO NO ANTIGO HOSPITAL MILITAR DE BELÉM

Projeto final para a obtenção do grau de Mestre em Arquitetura com especialização em interiores e reabilitação do edificado

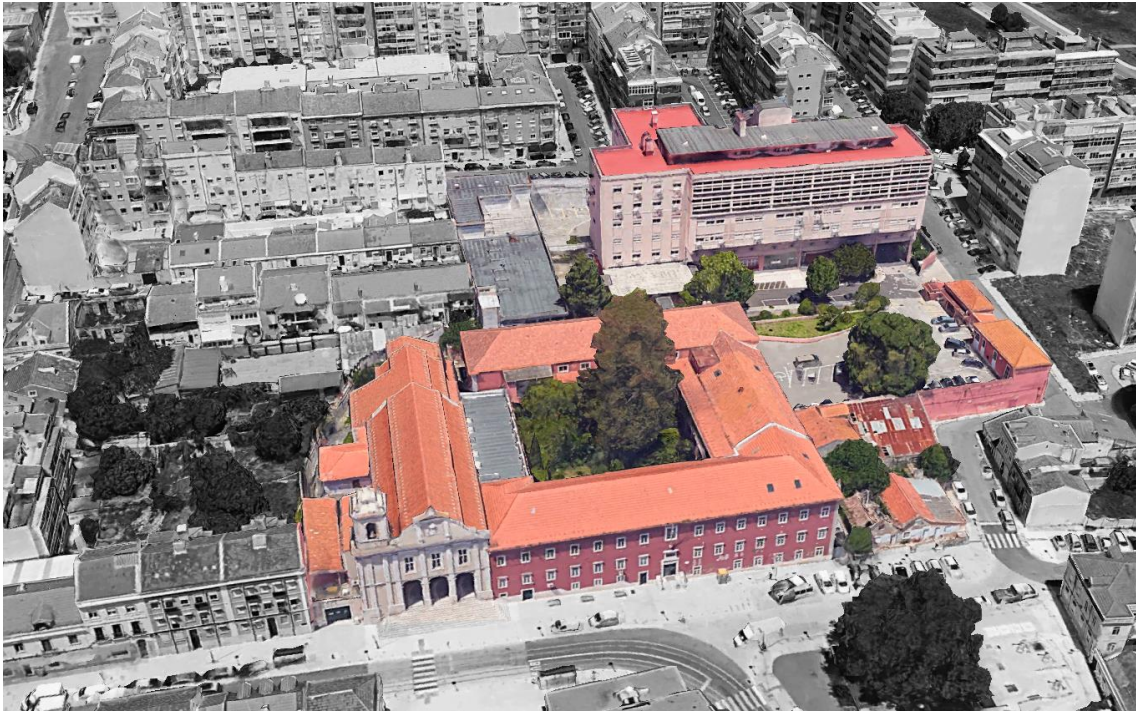
14. Identificação da parcela correspondente à área de intervenção, 2022

Atualmente a parcela do Hospital Militar de Belém, contempla a delimitação segunda a imagem 14. Esta área caracteriza-se pela presença de inúmeros quarteirões de habitações ao seu redor. O acesso principal ao edifício dá-se pela Travessa da Boa Hora à Ajuda e o acesso ao antigo bloco hospitalar dá-se pela Rua do Guarda-Jóias.

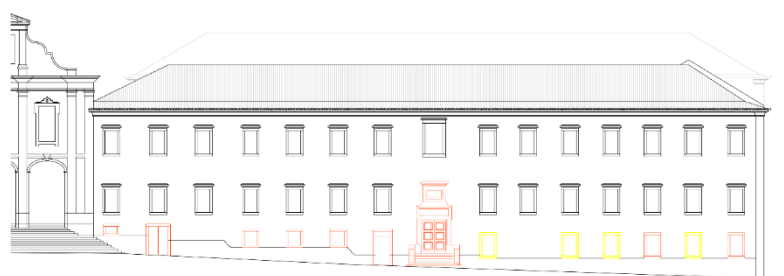
22. Alterações na fachada do Hospital Militar de Belém, 2022

A cor do convento e da igreja foi, segundo os poucos registos fotográficos conhecidos, alterado, pois as fachadas demonstram um tom claro em relação às cantarias. Mais tarde, foram alteradas para um tom avermelhado.

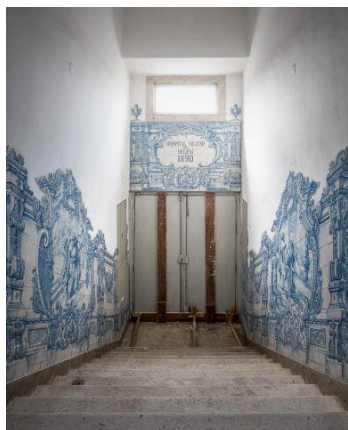
23. Porta de acesso na ala sul, ao Hospital Militar de Belém, 2019

Segundo a planta de 1895 (José Maria de Vasconcellos e Sá), o edifício apresenta um novo piso térreo, bem como o rasgo de cinco portas, quatro de acesso aos respetivos compartimentos (ver anexo B11) e uma de acesso ao piso 1.

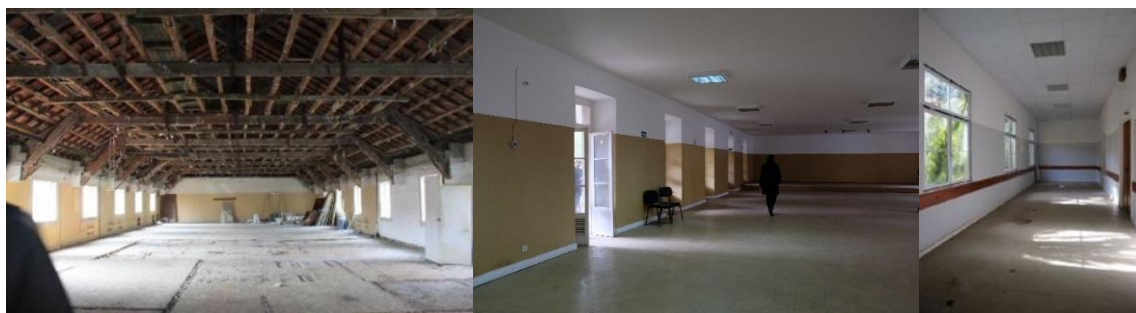
29. Ala Norte – Compartimento N3.1,
2019

30. Ala Norte – Compartimento N2.1,
2019

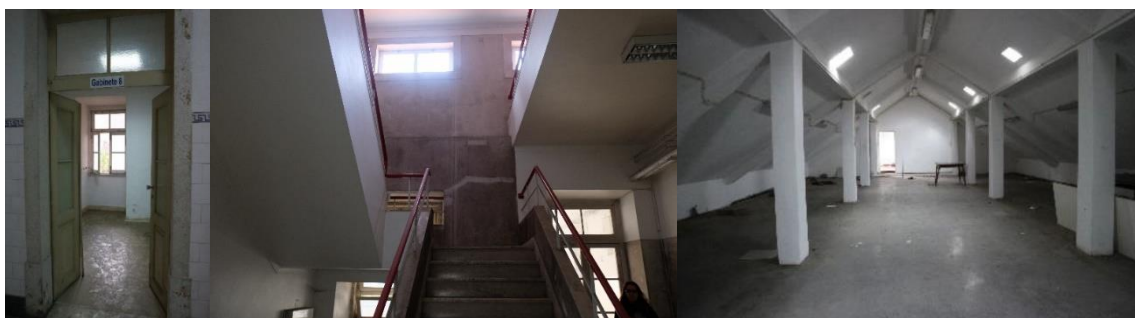
33. Ala Este – Compartimento E1.2, 2019
34. Ala Este – Compartimento E2.1, 2019
35. Ala Este – Compartimento E3.1, 2019

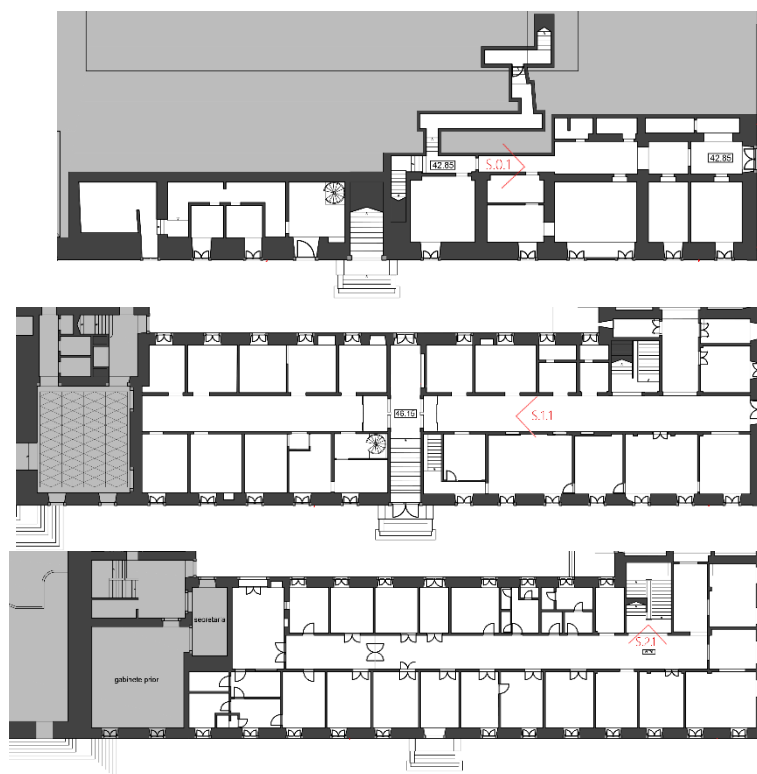
36. Plantas da Ala Sul – Piso térreo, 1 e 2, 2022

Na ala sul, a estrutura original é praticamente mantida, tendo sido reforçadas as paredes interiores, em frontal, com betão armado. Segundo as figuras 37 e 39, é visível o desgaste e mau estado dos revestimentos desta ala.

Na maioria desta ala, os tetos e as paredes apresentam destacamento da tinta, fissuras e a acumulação de manchas escuras como consequência de eflorescências e humidade. As madeiras presentes nos revestimentos e nas portadas encontram-se descascadas e o acesso vertical, como mostra a figura 37, esta praticamente inacabada.

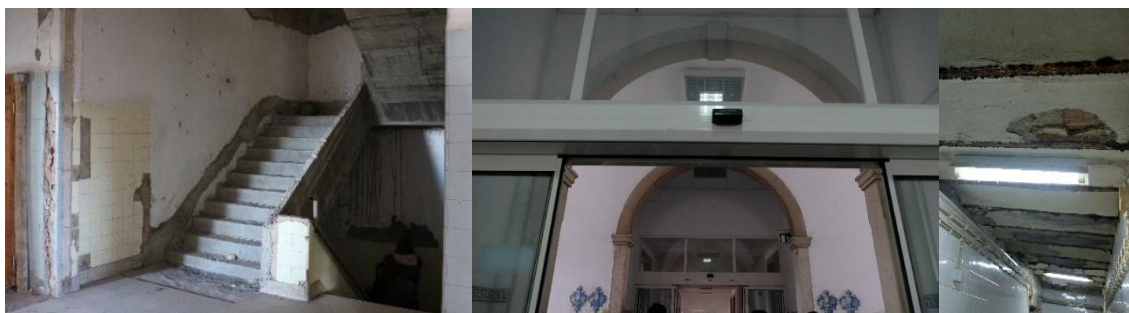
37. Ala Sul – Compartimento S2.1, 2019

38. Ala Sul – Compartimento S1.1, 2019

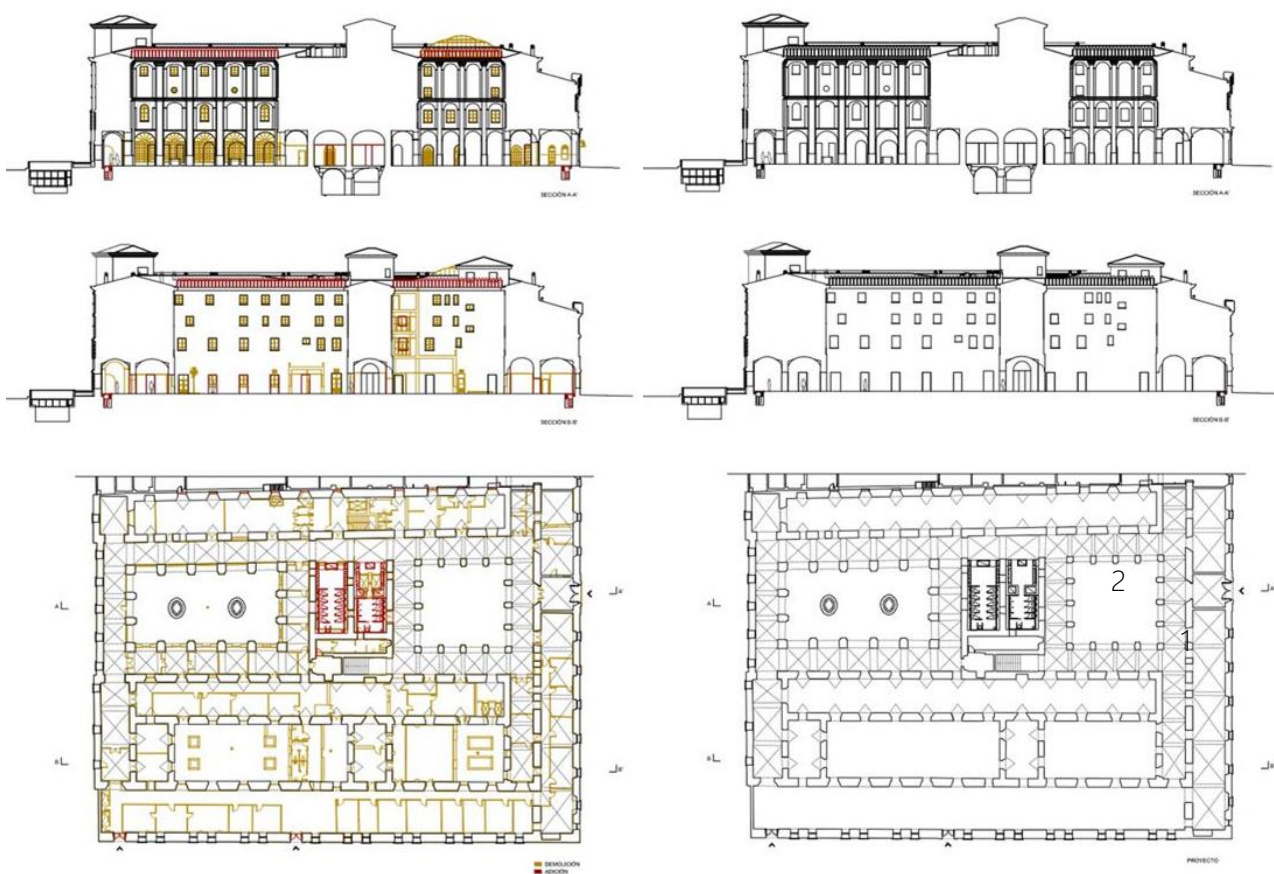
Os corredores de circulação transforma-se em ruas e os tetos são assinalados pela harmoniosa sucessão de arcos e abobadas que marcam o movimento deste espaço. Os corredores emergem para os pátios e mantem a mesma ligação das ruas com as praças, gerando um espaço unitário de encontro. No projeto original, como ilustra a figura 5, as aberturas, os núcleos de acessos verticais são removidos e as instalações sanitárias são adicionadas.

53. Planta e cortes com demolições e adições, 2021

54. Planta e cortes da proposta, 2021

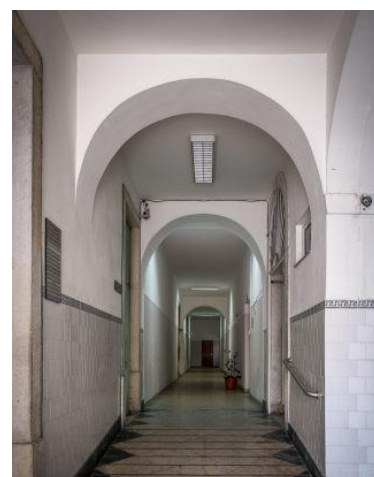
73. Corredor de circulação da ala norte, 2014

O pavimento materializa-se em pedra lioz. Este revestimento apresenta uma uniformidade da cor bege, grande resistência e fácil manutenção, fatores que influenciam a durabilidade destes espaços de constante passagem. Os degraus das escadas materializa-se igualmente em pedra lioz, de forma a garantir a mesma homogeneidade no espaço.

As paredes e tetos são revestidos a tinta branca com a cor S 0500-N , porém é definida uma faixa com 1 metro de altura, a 30 cm acima do chão, com a cor S 1505-R20B e a cor S 4020-Y70R, relativamente às comunicações verticais e aos corredores/átrios. A escolha deste cromatismo procura familiarizar estes dois espaços de entrada com a cor atual da fachada do edifício.

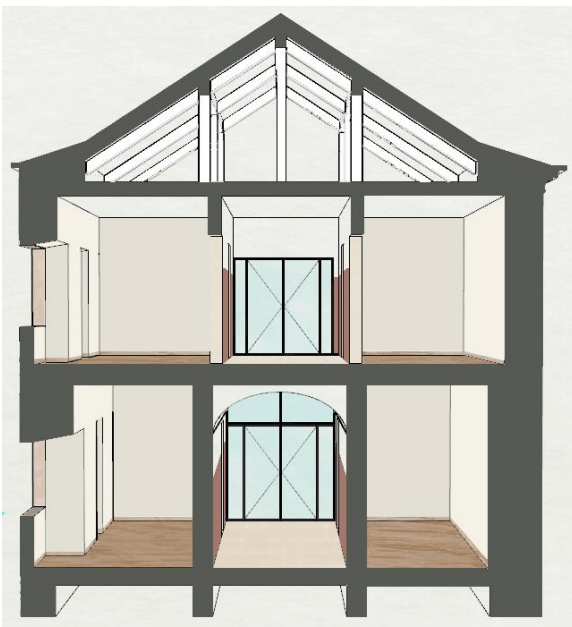
75. Proposta cromática para as salas de exposição temporária e corredor da ala este, 2022

Nas salas de exposições temporárias, uma vez que são espaços mais compartimentados, o pavimento é em madeira carvalho e as paredes têm de acabamento a cor S 1002-Y20R. Os tetos têm de acabamento a cor S 0500-N. Nestes espaços não existem portas, apenas aberturas pontuais de passagem, pois não deve existir nenhum elemento que obstrua a visão do percurso museu.

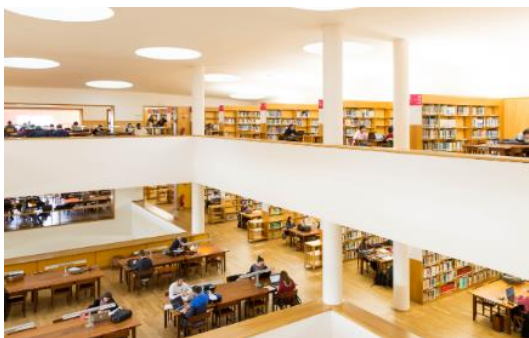
79. Biblioteca da Universidade de Aveiro, 2022

As salas de exposição de grande escala, enquadram-se em dois compartimentos com pé direito duplo (à semelhança da biblioteca da universidade de Aveiro, figura 79) o que no piso 2, os corredores de circulada da ala norte, possibilitam observar as peças, expostas no piso inferior, num outro nível. Da mesma maneira que acontece nas salas de exposição temporária, os dois compartimentos não apresentam portas entre cada sala e entre cada sala e corredor de circulação.

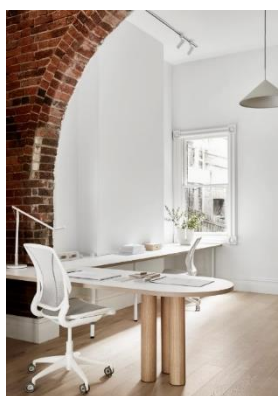
81. Hawthorn Studio, 2021

As oficinas de trabalho estão orientadas para a fachada principal. Como já foi assinalado, estas relacionam-se mais com o público e portanto, especialmente organizam-se (à semelhança do Hawthorn Studio, figura 81) de forma que haja um espaço comum, de mão de obra (junto aos vão da fachada) e de apresentação das peças (junto ao corredor). Assim permitem que os visitantes façam parte do processo artístico e possam também eles participar em workshops e atividades. Ambos os espaços dispõem de uma parede com mobiliário de arrumação e mesas de trabalho. As paredes têm de acabamento a cor S 0601-Y e os tetos a cor S 0500-N. Em relação aos pavimentos, os ateliês são revestidos a madeira carvalho e as oficinas, cerâmico castanho mate S 2005-Y50R 60x60 cm.

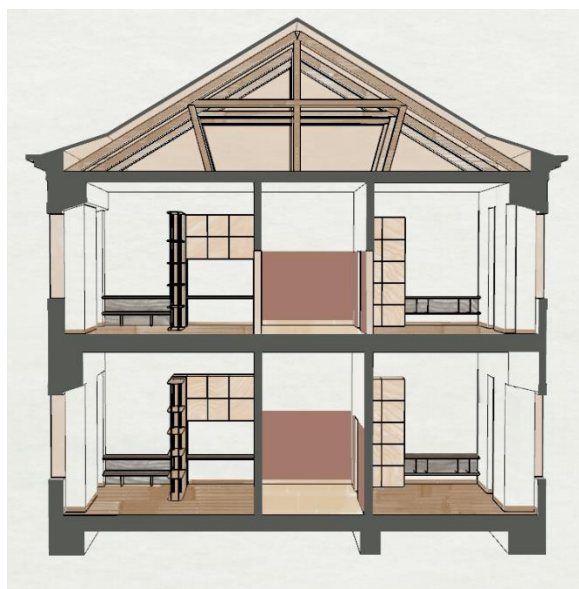
82. Ambientes cromáticos dos ateliês e oficinas de trabalho, 2022

As oficinas de trabalho e os ateliês **procuram ser espaços interativos e eficientes para trabalhar**. A intenção desde o início é que estes espaços sejam capazes de se adaptar à organização tipo cela já existente e se “privatizem” das restantes áreas. **Os ateliês** são espaços que pretendem estabelecer maior intimidade e conforto para que os artistas trabalhem individualmente (à semelhança do Rabi' Artist Studio, figura 80), em comparação com as oficinais. Apresentam menor dimensão, pé direito reduzido e os vãos dos compartimentos estão orientados para o Pátio.

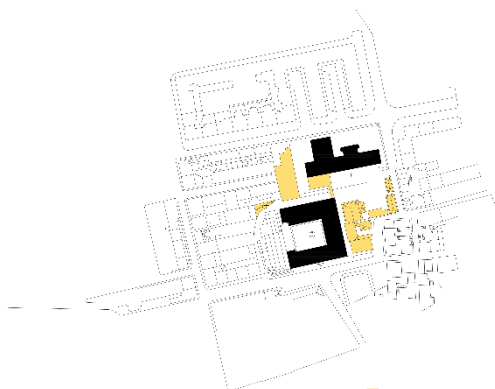
Proposta de demolição dos edifícios no local de estudo (ver anexo B – fichas de caracterização)

A implementação da presente estratégia urbana, admite ainda que futuramente tanto o bloco hospitalar dos anos 70, ao qual é admitida a função de residências para estudantes, como o lado poente, onde se dispõe os armazéns referentes à antiga casa mortuária, possam ser intervindos e reintegrados na proposta de reabilitação

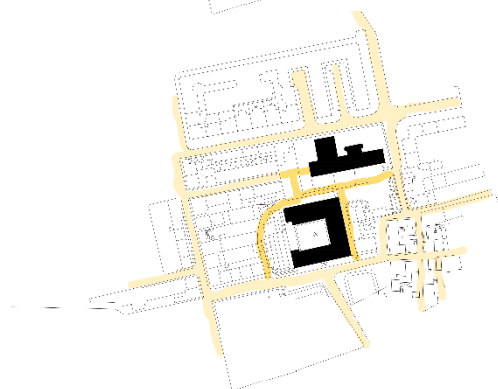
Criação de ligações e percursos que visam abrir este lugar

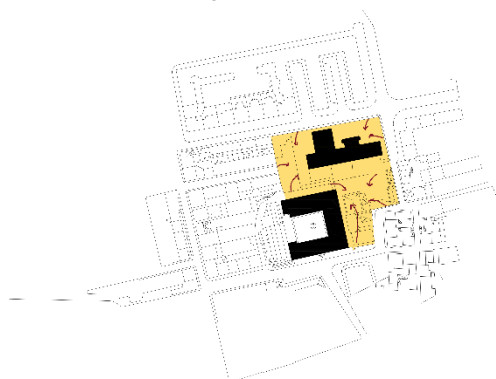
Proposta de novas inter-relações que a área de intervenção pode vir a oferecer

O projeto agrega diversas zonas que fomentam inter-relações e alargam o leque de usos comerciais e de lazer, para assim colmatar as fragilidades do local. Os ambientes gerados pela dinâmica dos acessos, praças, cantos e percursos, promovem diferentes experiências e atividades ao ar livre, definindo este espaço, não só como lugar de passagem, mas também como um lugar de permanência.

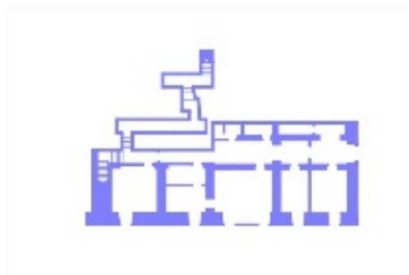
Piso 0

Anexo B8. Sobreposição das Plantas Históricas | 1934 e 1997

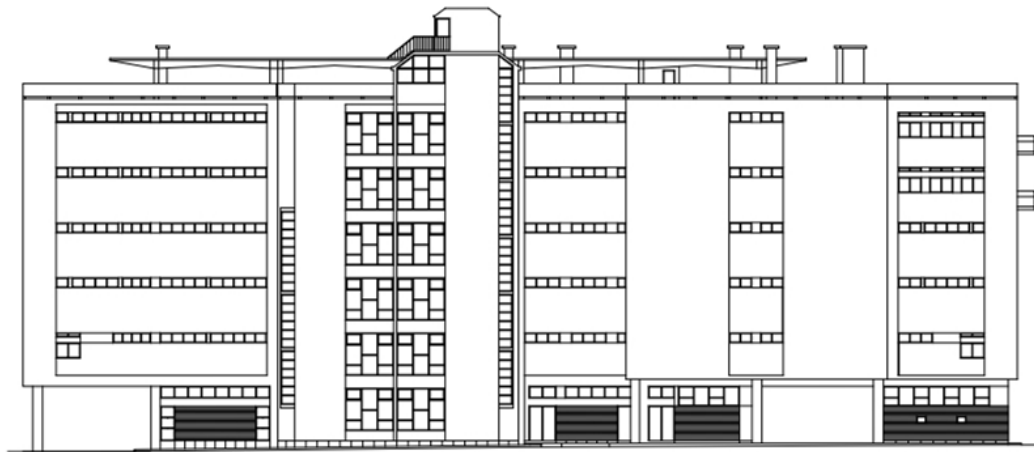
Alçado Sul

Anexo B15. Edifício do bloco hospitalar de 1972

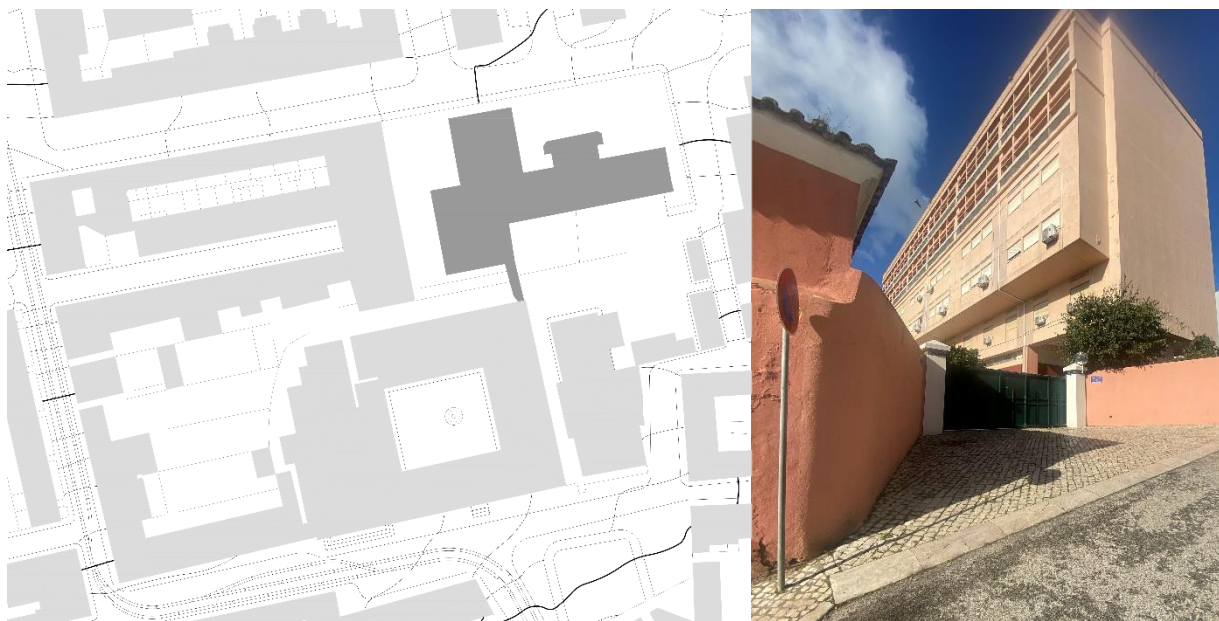
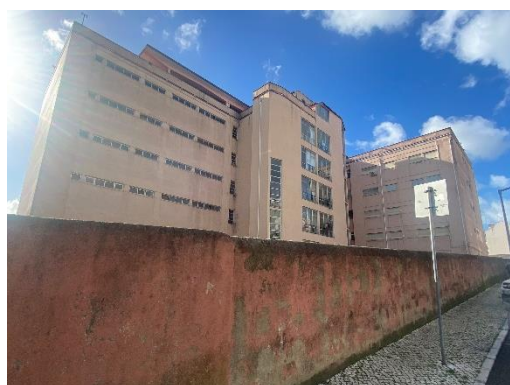
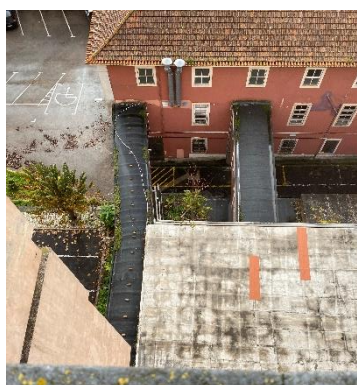
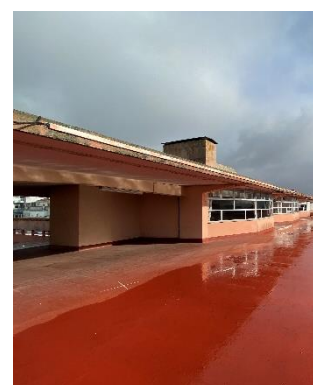
Ficha 01

Descrição: O edifício do bloco hospitalar foi construído em 1972 (na zona onde foram construídas três enfermarias em 1911), com o intuito de dar apoio ao hospital, no combate a doenças infecciosas. O bloco desenvolve-se em seis pisos, no piso térreo dispõe de um

estacionamento, e de uma ligação direta à ala norte, do piso 2, através de duas pontes. O edifício encontra-se num bom estado de conservação, apresentando alguns indícios de falta de manutenção.

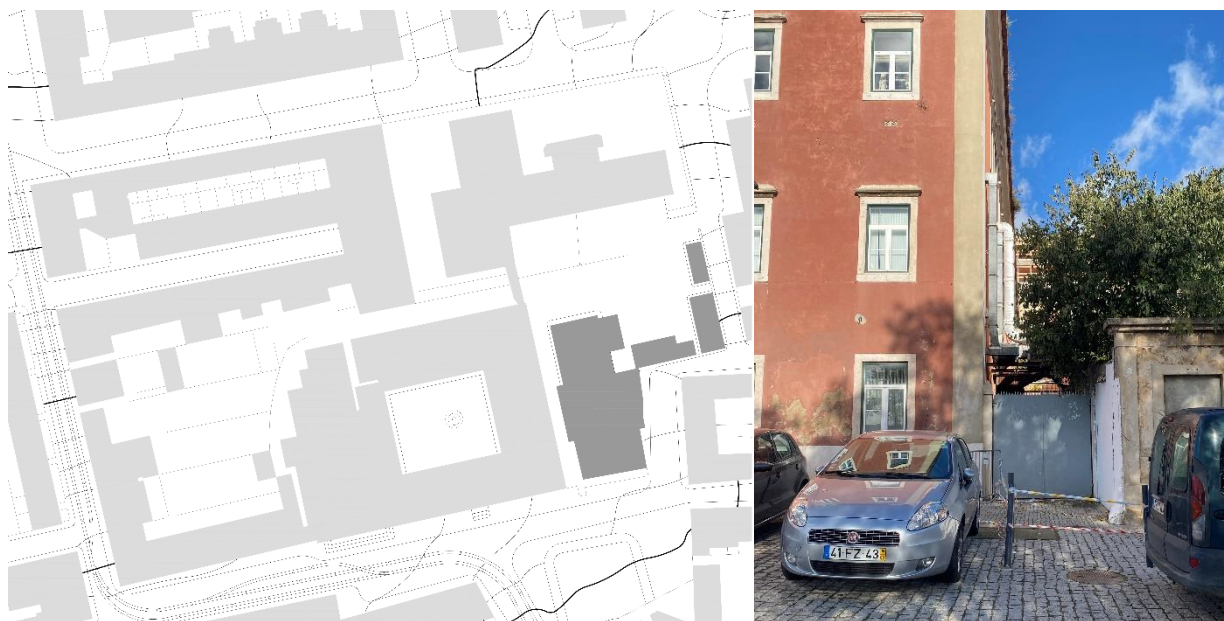
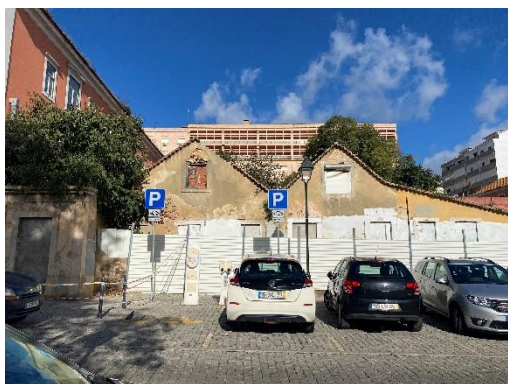
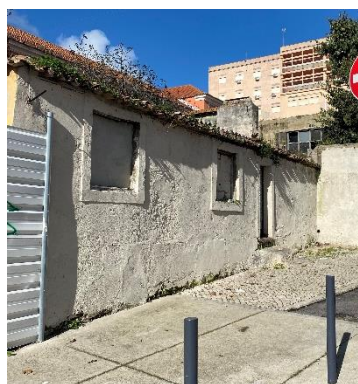
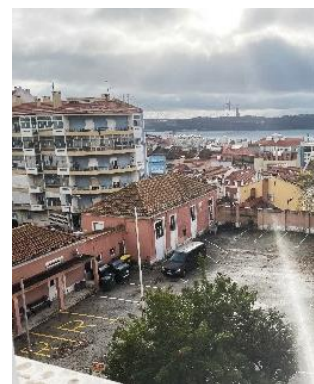
Descrição: Os edifícios junto ao hospital, cuja fachada principal está orientada para o Largo da Boa Hora à Ajuda, constam na cartografia histórica de Lisboa de 1807 (Duarte Fava), o que permite concluir que já existiam antes do terramoto, logo antes da construção do antigo convento. Não há informação exata das funções, no entanto, uma vez que funcionam autonomamente (tendo o acesso separado da restante envolvente) e não há registos

associado às funções do hospital, afirma-se terem sido habitações. Atualmente são edifícios devolutos e encontram-se em mau estado de conservação. Os restantes edifícios, acima, são de apoio ao hospital (receção e arrumos), uma vez que surgem, pela primeira vez, na cartografia histórica de Lisboa de 1950.
