Património Esquecido do Ribatejo

Reabilitação do Palácio de Pina Manique

Projeto Final de Mestrado para a obtenção do Grau de Mestre em
Arquitetura, na especialização em Interiores e Reabilitação do Edificado

Lisboa, FA ULisboa, Julho, 2024

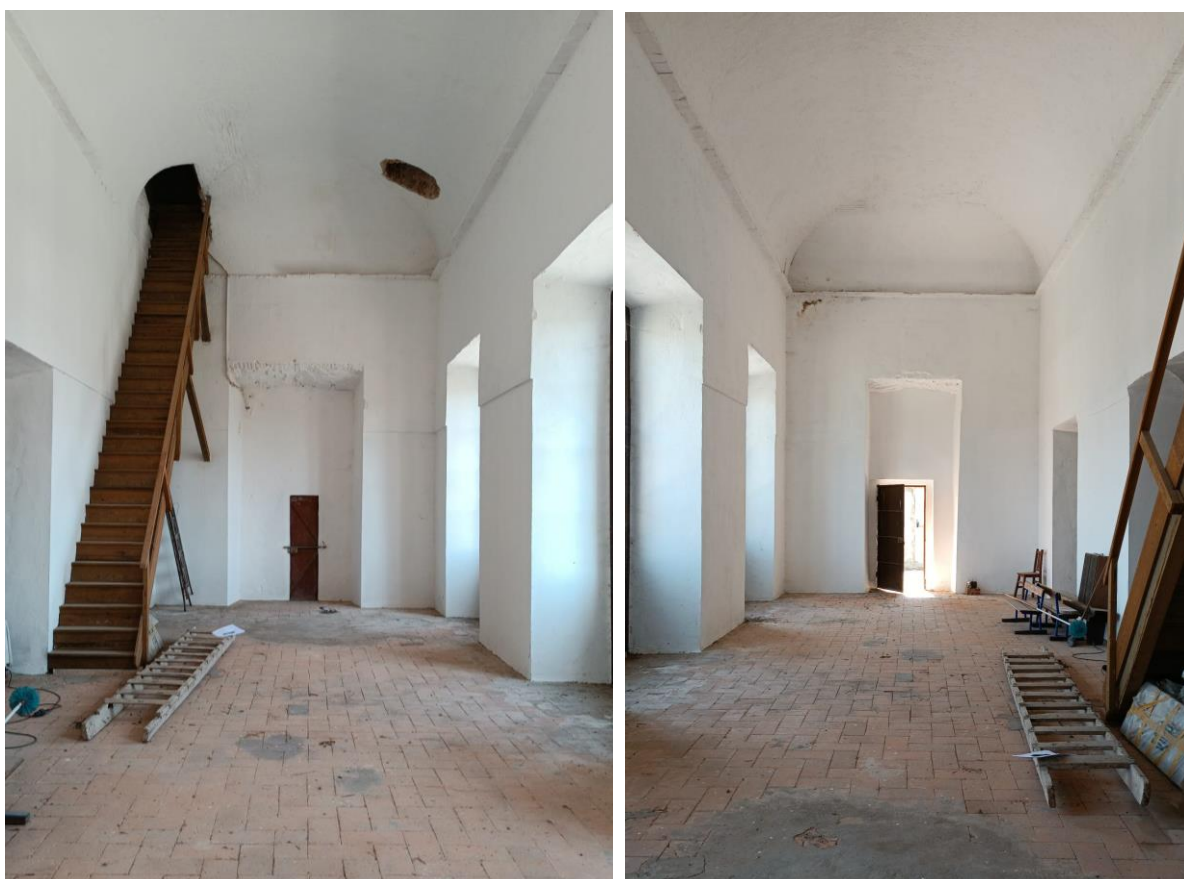
Figura 20 – Fotografia do coro-alto com acesso à torre sineira (Fonte: autora).

Na fachada norte, na parte traseira do edifício, encontramos a maior parte arruinada do palácio. A torre sineira, de construção quadrada e telhado cónico, é visivelmente tardia, provavelmente erguida durante o restauro da cobertura da igreja, que ruiu com o ciclone de 1941. O interior do campanário é acessível por uma escada de madeira que rompe a abóbada do coro-alto ().

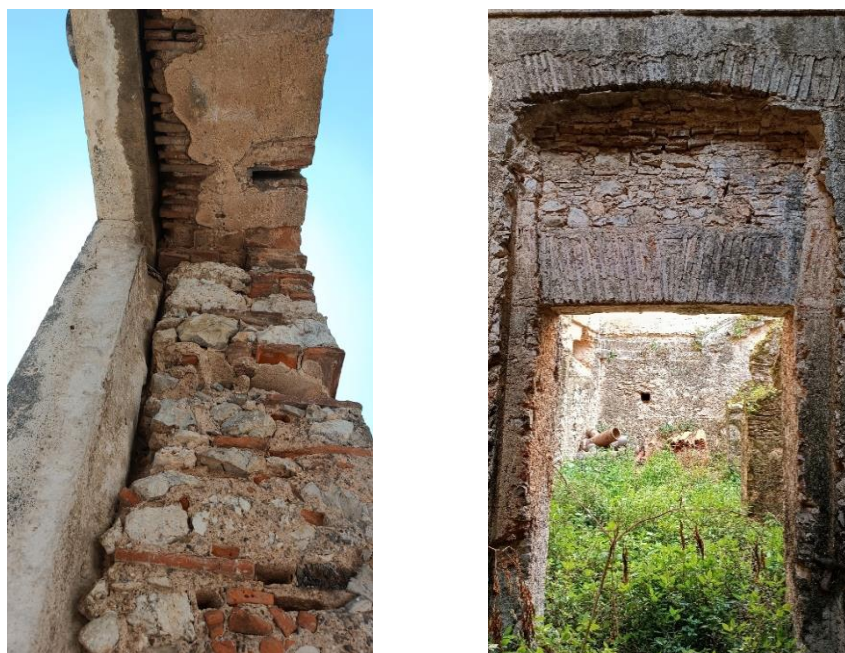
Figura 23 - Paredes de alvenaria ordinária (Fonte: autora).

O palácio é constituído por paredes autoportantes de alvenaria ordinária (Figura 23). Segundo Aquilino Raimundo, no seu artigo “A OBRA de Manique do Intendente” (Anexo I), relatos populares referem que as pedras calcárias eram extraídas na povoação dos Carvalhos, localmente conhecida como Zangazil.

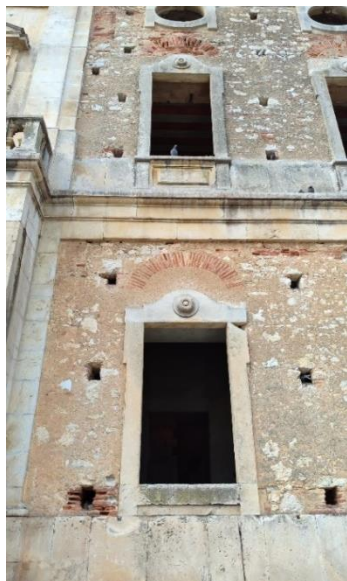
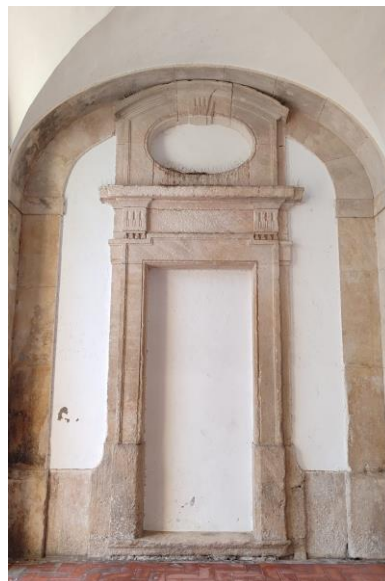
Figura 24 - Cantarias ornamentais de pedra calcária (Fonte: autora).

Infelizmente, esta pedreira já não é visível atualmente, devido à transformação dos solos pela atividade agrícola e ao avanço da vegetação espontânea. A origem das pedras utilizadas nas cantarias e ornamentos (Figura 24) permanece desconhecida. Sabe-se apenas que estas pedras deviam ser mais duras do que os materiais usados na construção das paredes. António Rogério Jenuíno Bom, no seu artigo “Arrouquelas, Origens de uma Aldeia”, menciona que eram transportadas pedras daquela zona para Manique do Intendente:

Não se sabe ao certo as origens dos materiais, mas, em conversa informal com os habitantes de Manique, indicaram que estes adornos seriam feitos de pedra moleanos, a qual será utilizada no projeto, como será abordado em um capítulo mais à frente.

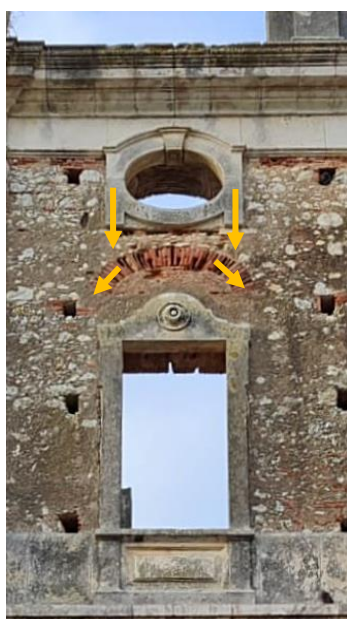
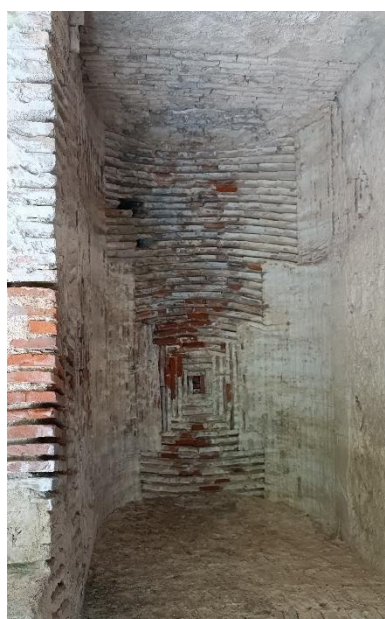
Figura 25 - Arcos de descarga, na zona das janelas, portas e nos tectos abobadados (Fonte: autora).

Para além dos calcários, identificam-se elementos cerâmicos integrados nas alvenarias, assim como em detalhes construtivos, nomeadamente nos arcos de descarga dos vãos (Figura 25) (Raimundo, 2019, p. 4).

Conclui-se, portanto, que a maioria destes materiais era extraída das vilas próximas de Manique. Aquilino Raimundo refere ainda que “Na povoação de Manique do Intendente laborou até cerca de meados do séc. XX uma fábrica de telha e tijolo cuja matéria prima era extraída de barreiros localizados nas imediações da povoação...” (2019, p. 5).

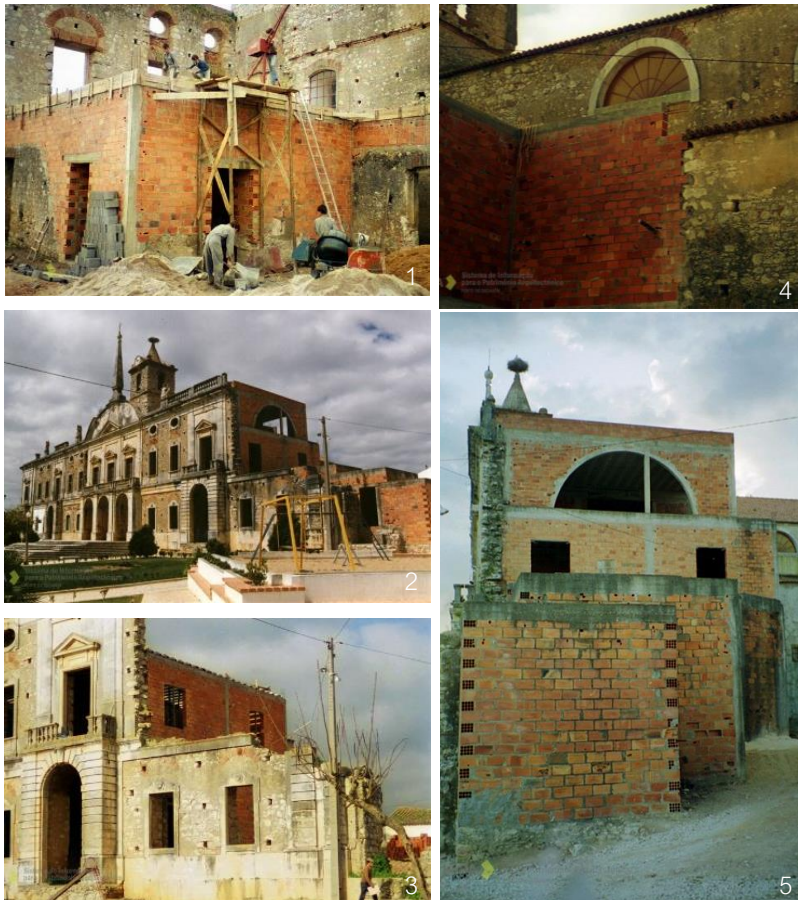
- Início do arranjo da praça do palácio;
 - Ampliação
- Criação de um parque infantil, na praça, do lado Este;
 - Reconstrução do teto da igreja.

Figura 28 - Esquema temporal das transformações do Palácio: 1/4- Construção do centro de dia; 2/3- Fachada principal do Palácio; 5- Vista lateral da construção do centro de dia (Fonte: SIPA, esquema da planta feito pela autora).

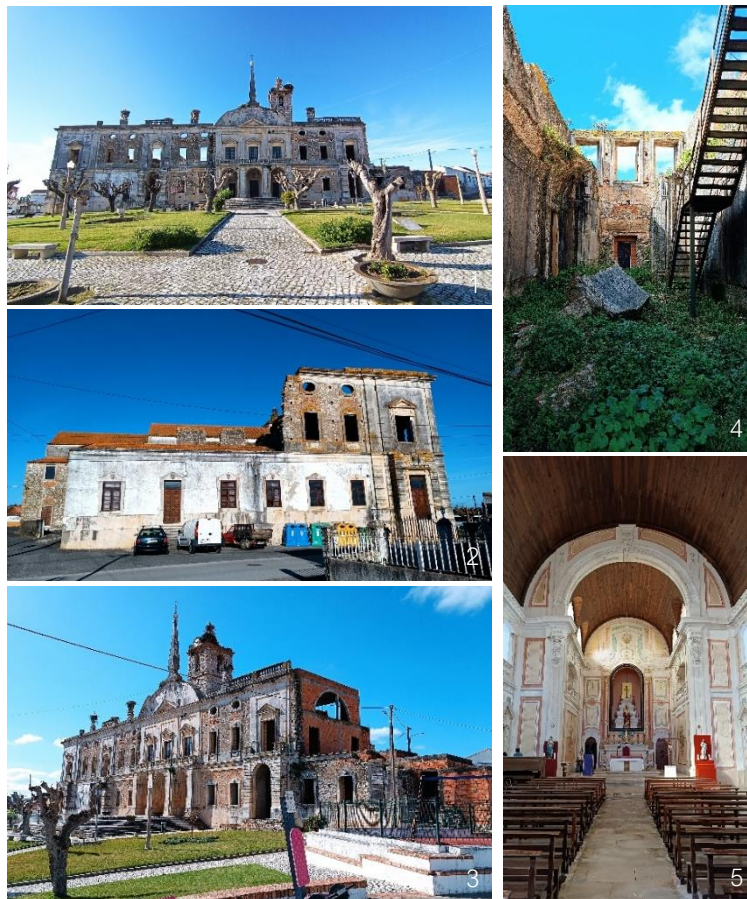
- Terreno da praça acabado, com parque de estacionamento;
- Ala Este com edificado inacabado;
- Ala Este e Oeste sem funções atuais;
- Parque infantil acabado no terreno da praça;

Figura 29 - Esquema temporal das transformações do Palácio: 1- Fachada principal do Palácio; 2- Fachada oeste; 3- Vista do Palácio com parque infantil; 4- Ruína da ala oeste; 5- Zona do altar (Fonte: SIPA, esquema da planta feito pela autora).

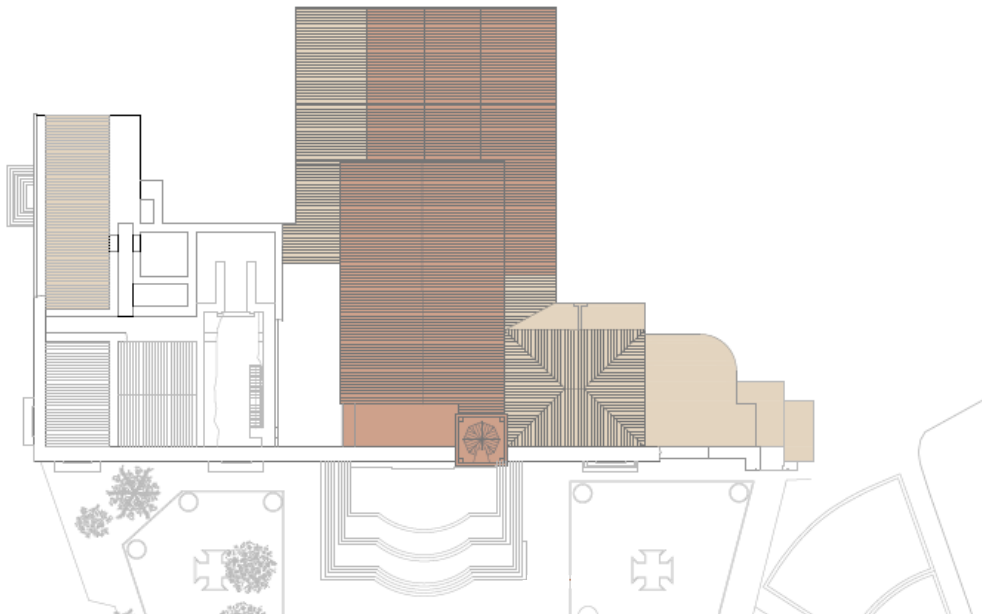
Figura 32 - Esquema da teoria de valor, planta da cobertura: Vermelho- Valor elevado; Cor de Laranja- Valor médio; Amarelo- Sem valor; Cinzento- Não visitado (Fonte: autora).

A avaliação de valores está representada em plantas (Figura 30, Figura 31 e Figura 32), complementada por registos fotográficos do local. Como o edifício nunca foi completamente finalizado e se encontra, na maior parte, em ruína, os elementos de maior valor concentram-se principalmente na sua estrutura construtiva. O palácio mantém um sistema original de paredes autoportantes em alvenaria de pedra, incluindo três fachadas e parte da fachada norte.

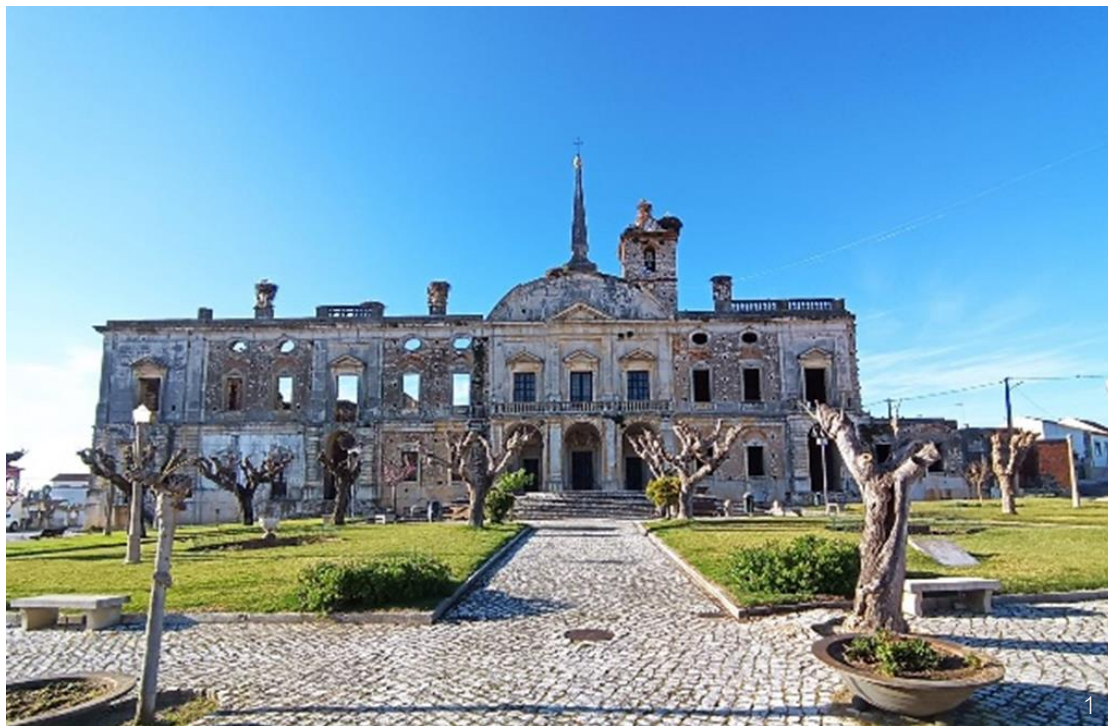
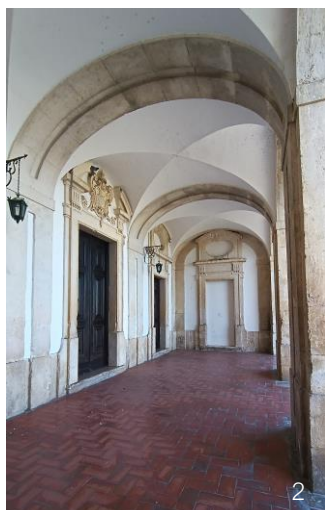
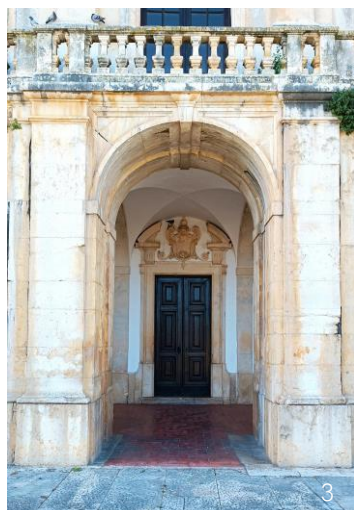
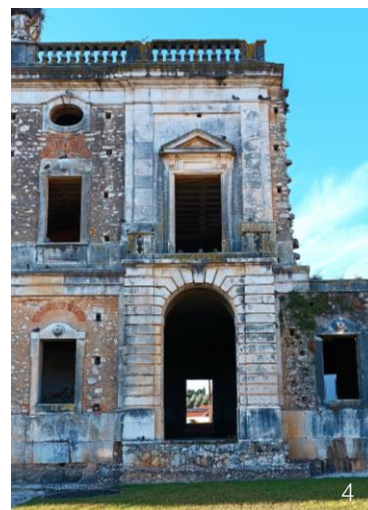
Figura 33 – Composição fotográfica sobre elementos de valor elevado da fachada do Palácio: 1/4- Fachada principal; 2/3- Zona de entrada para a Igreja com cantarias trabalhados (Fonte: autora).

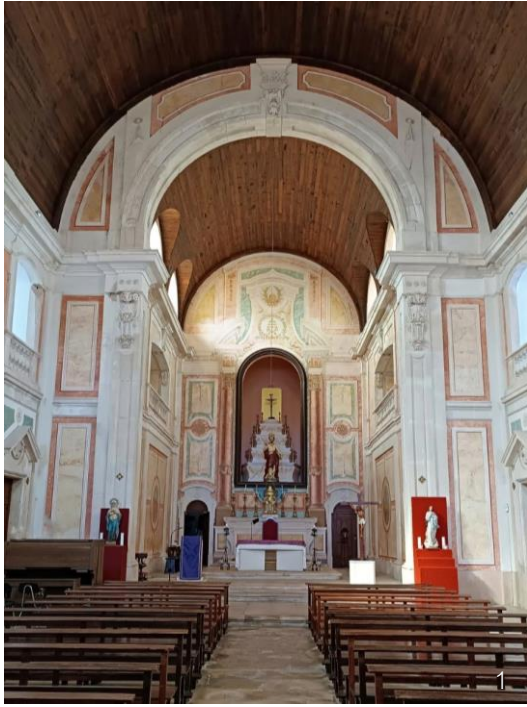
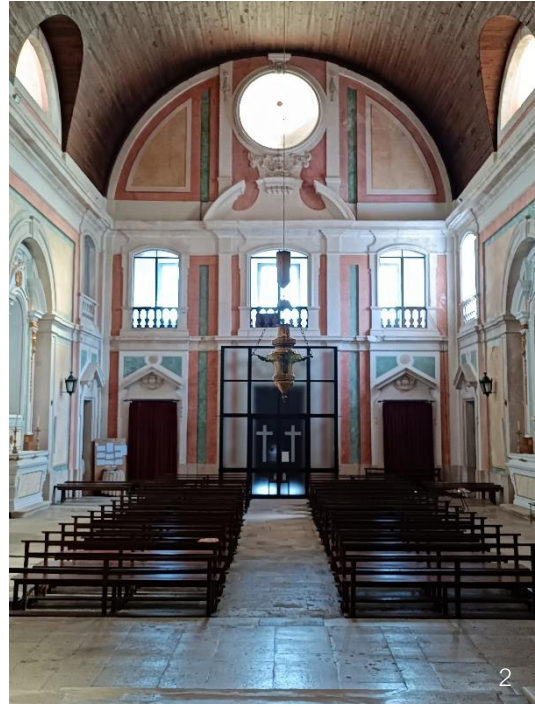
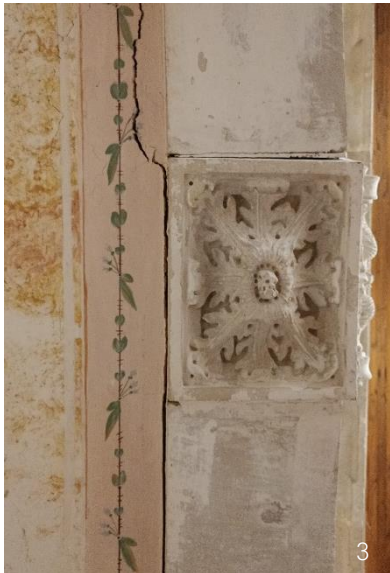
Figura 34 - Composição fotográfica sobre elementos de valor elevado da Igreja: 1/2- Igreja; 3- Pormenor de elemento decorativo em pedra; 4- Vista dos frescos; 5- Pavimento de pedra calcária (Fonte: autora).

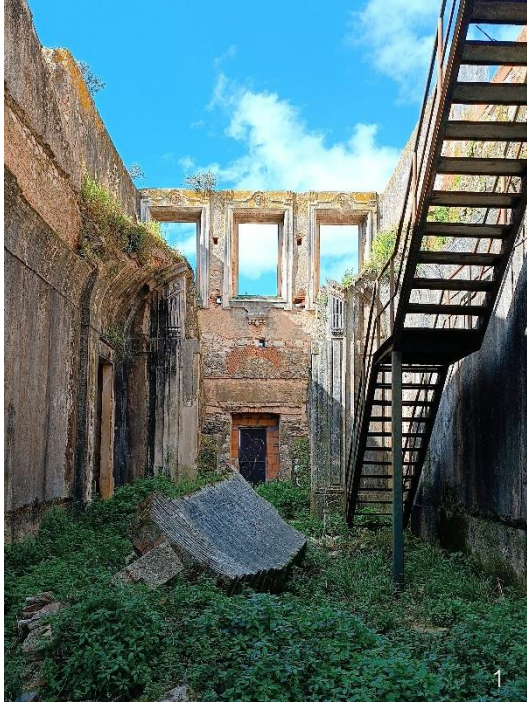
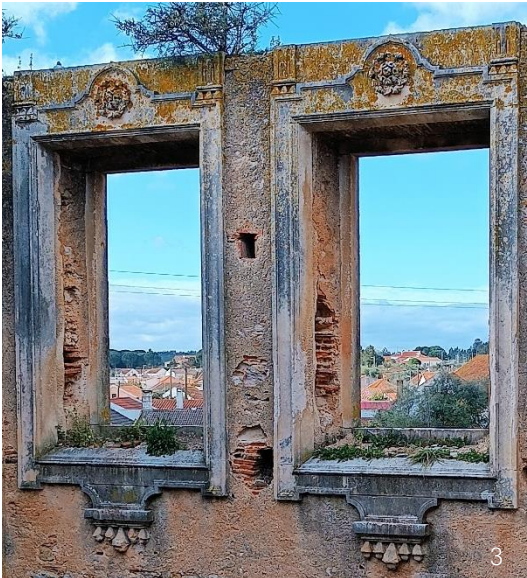
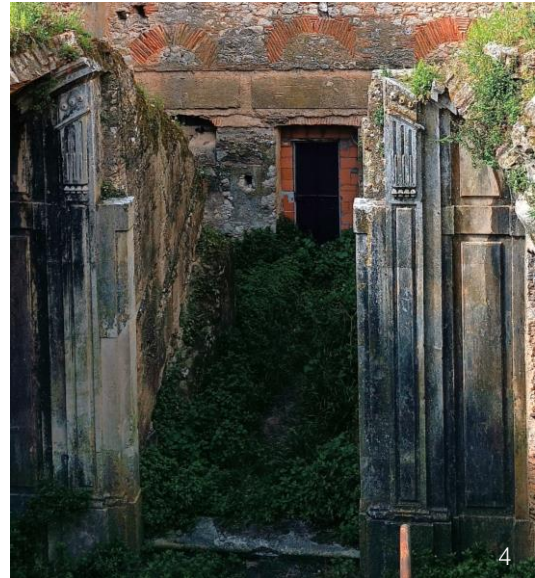
Figura 35 - Composição fotográfica sobre elementos de valor elevado da zona da ruína na ala central oeste: 1/2- Zona correspondente à entrada principal e escadaria; 3- Janelas com cantarias de pedra; 4- Elementos decorativos (Fonte: autora).

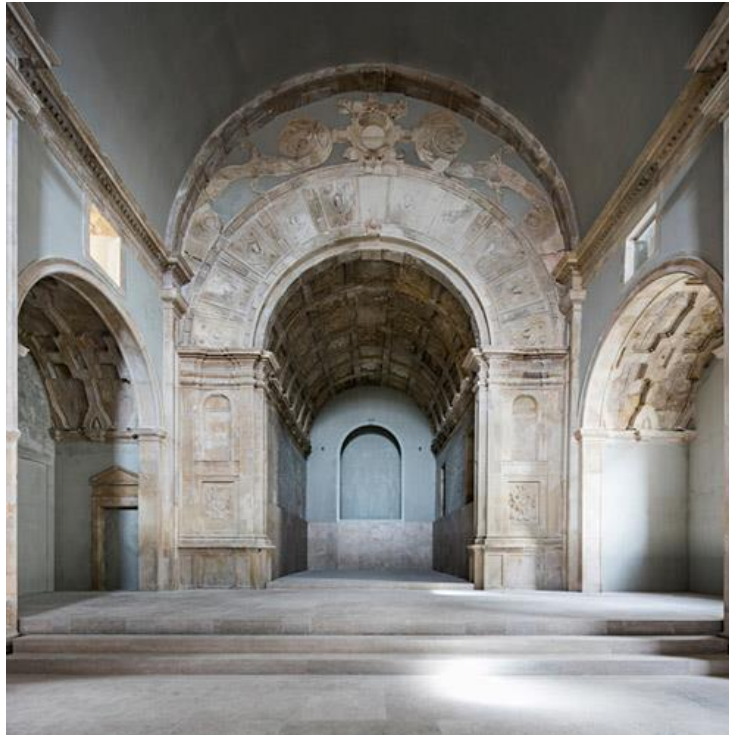
No piso térreo, procedeu-se a um restauro mais puro, uma vez que aqui se encontrava a maior parte da herança histórica, praticamente intacta (*Figura 38*). Nas áreas a recuperar, foram utilizados materiais compatíveis, como tintas e argamassas de cal, permitindo que a passagem do tempo continuasse visível, incluindo alguns empenos nas paredes. Também se restauraram cantarias e reutilizaram-se materiais originais existentes no local, como algumas pedras.

Figura 38 - Reabilitação da Igreja (Fonte: ngphoto).

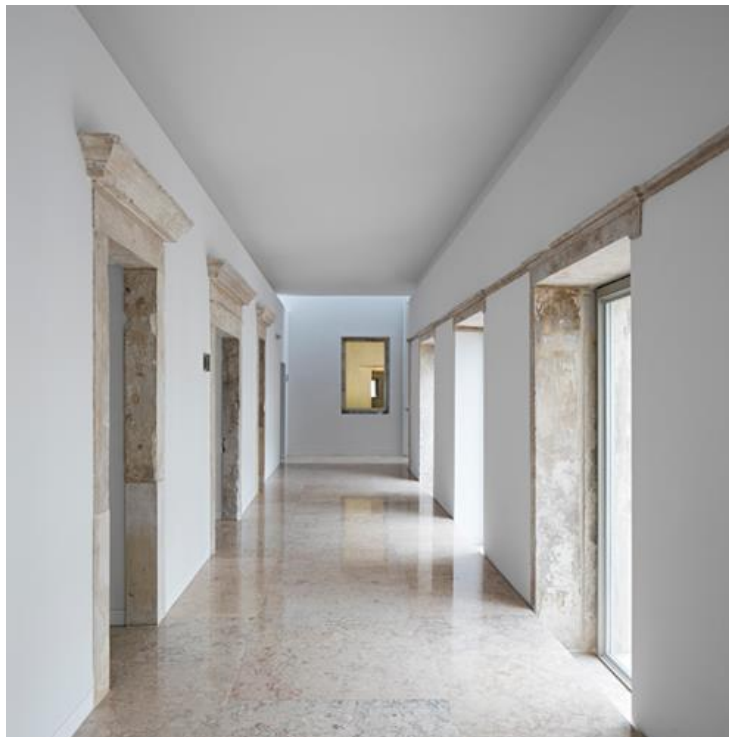
Nos pisos superiores, onde a presença das estruturas antigas já não era tão forte devido aos acontecimentos anteriormente referidos, optou-se por uma intervenção contemporânea com uma nova lógica construtiva, preservando, no entanto, alguns elementos antigos que ainda resistiam (*Figura 39*). Reforçaram-se as paredes exteriores e instalaram-se novos volumes, apoiados pontualmente na periferia da construção original, evitando o contacto com as paredes e o pavimento do piso inferior. Esta estratégia permitiu o uso de estruturas metálicas leves e, na maioria dos casos, reversíveis.

Figura 39 - Reabilitação do piso superior e elementos preservados (Fonte: ngphoto).

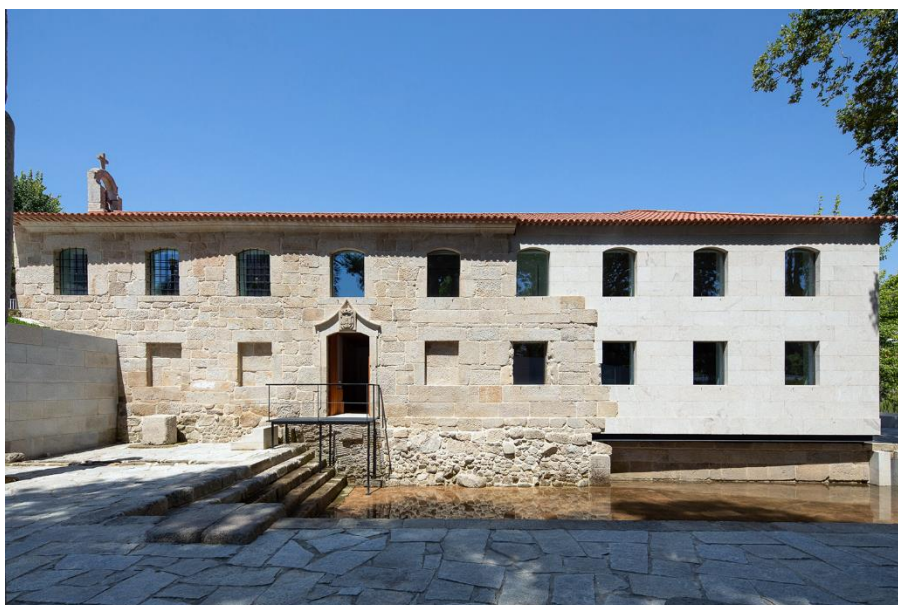
O projeto contempla ainda a continuidade de materiais, ritmos e proporções de vãos. Em toda a intervenção, completam-se as partes em falta, como nas paredes, sem ocultar que são novos elementos a rematar o edifício antigo (Figura 40). Esses pequenos detalhes, no conjunto, conferem ao edifício uma nova vida, sem desconsiderar as várias alterações que sofreu ao longo do tempo.

Figura 40 - Fachada das Termas, a coexistência de diferentes tempos (Fonte: Arquitetura ao Centro).

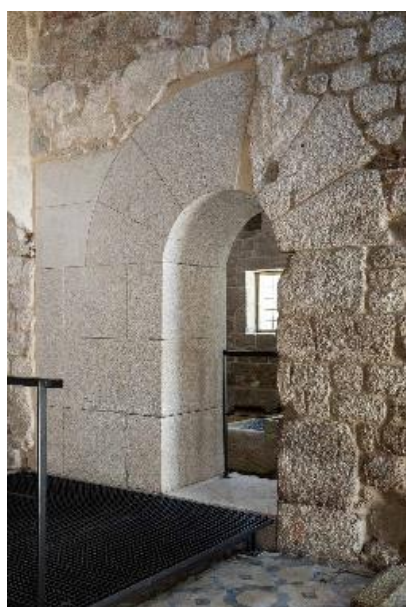
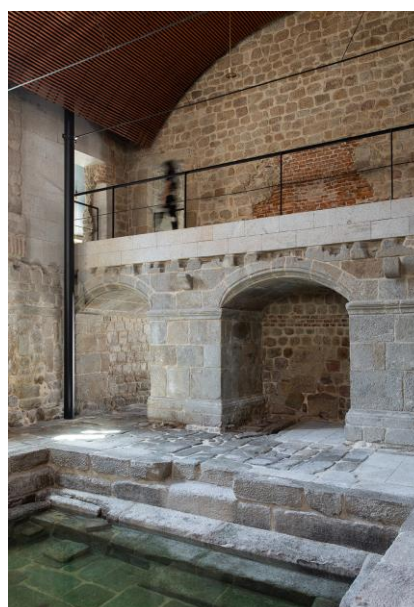
Por fim, a nova intervenção inclui, em pontos específicos do edifício, estruturas metálicas, tornando o projeto reversível. Assim, se estas estruturas deixarem de ser necessárias ou não se ajustarem a futuros programas, poderão ser removidas (Figura 41).

Figura 41 - Integração de estruturas metálicas e reversíveis (Fonte: Arquitetura ao Centro).

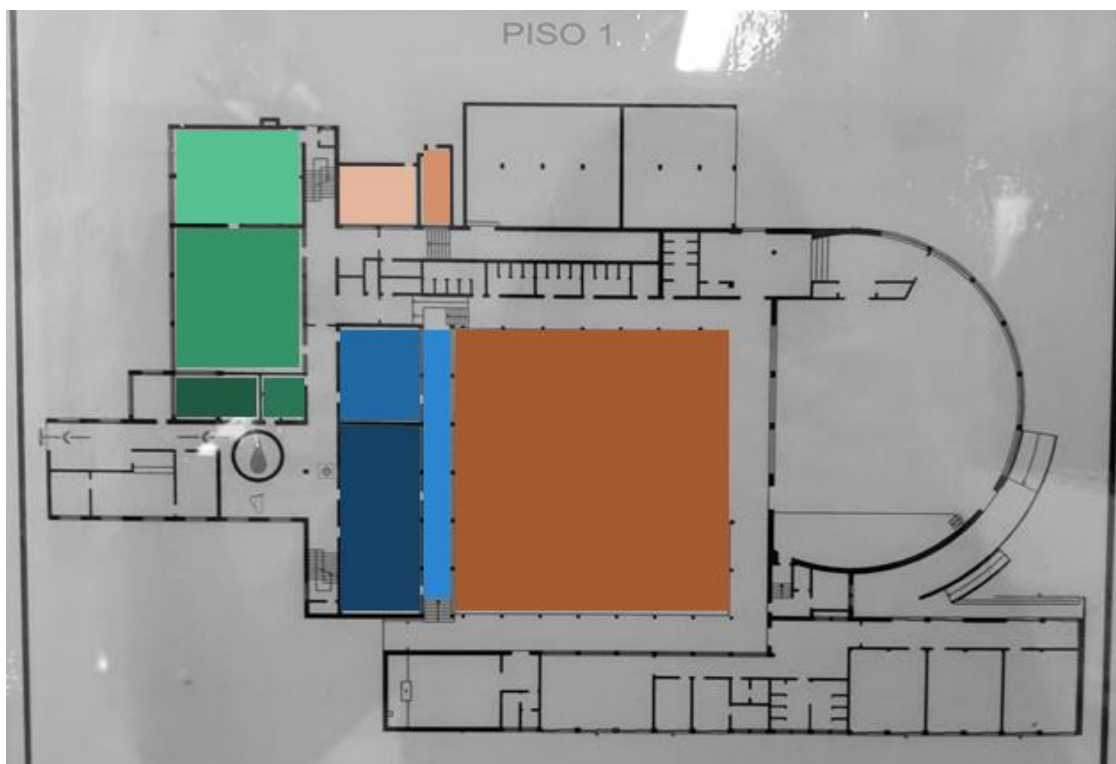
Foi também possível visitar as restantes áreas do centro de dia (Figura 47 e Figura 48). O espaço inclui uma zona administrativa, salas de convívio, refeitório, área de banhos, lavandaria e uma sala de fisioterapia, como mostrado nas imagens seguintes.

Figura 47 - Esquema de zonas do Centro de Dia (Fonte: autora).

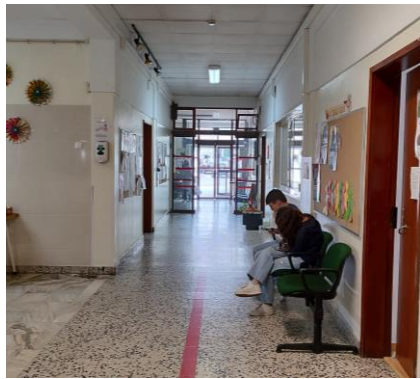
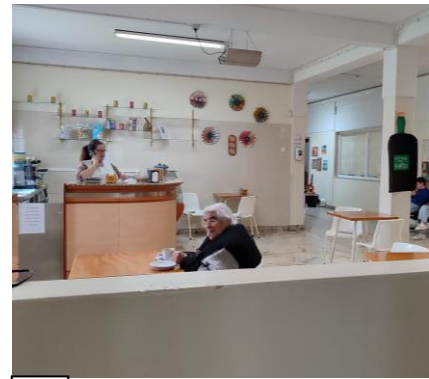
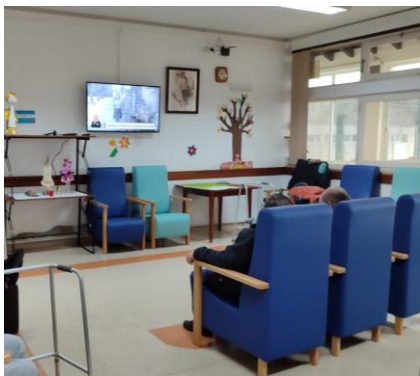
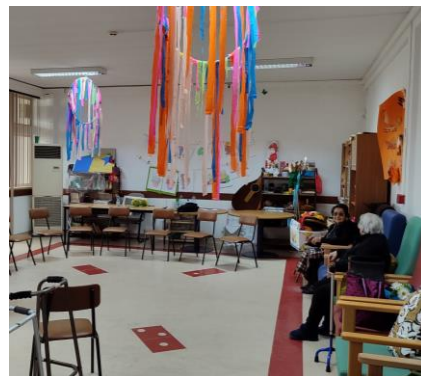
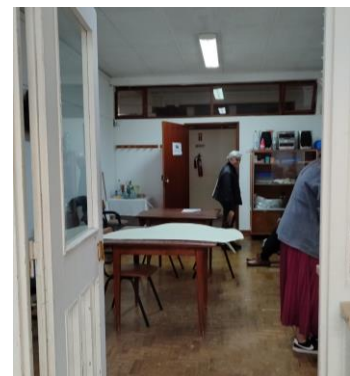
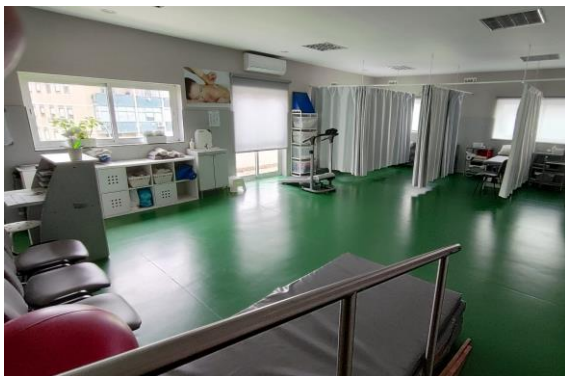
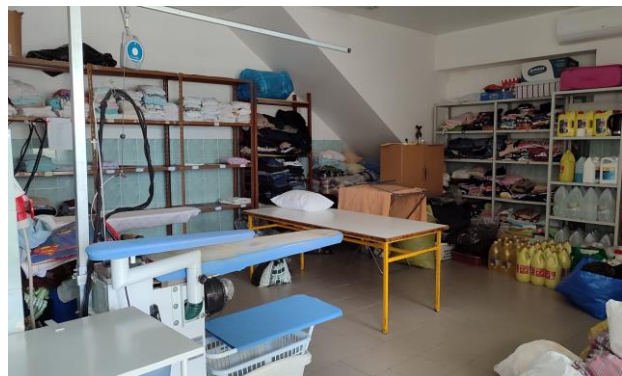
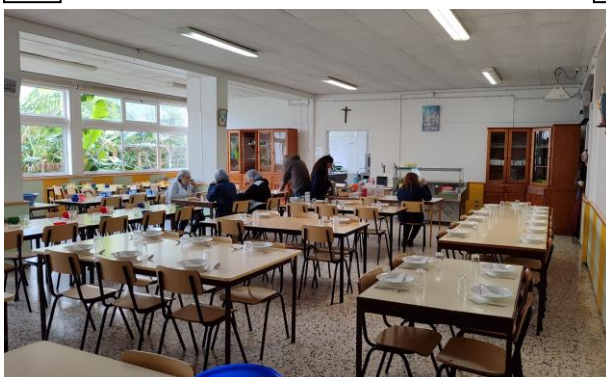
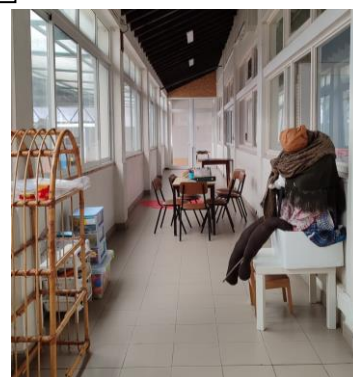
Figura 48 - Composição fotográfico de zonas: 1- Corredor de entrada; 2- Zona da cafeteria; 3/4- Sala de convívio; 5- Sala de fisioterapia; 6- Lavandaria e arrumos; 7- Cantina; 8- Marquise destinada às atividades artísticas (Fonte: autora).

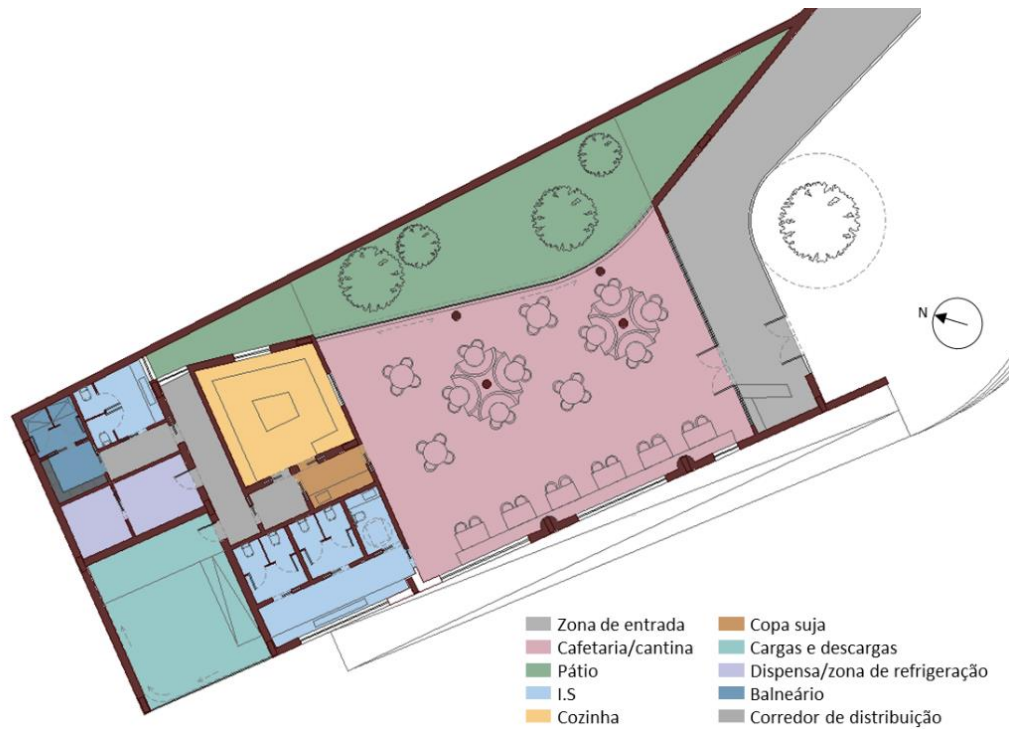
Figura 57 - Áreas da cafeteria/cantina (Fonte: autora).

Na área privada, destinada aos trabalhadores, há uma cozinha, copa suja e uma entrada para ambos os espaços. Um corredor atrás destes compartimentos liga a zona de cargas e descargas com a despensa, a área de refrigeração e um balneário (Figura 52).

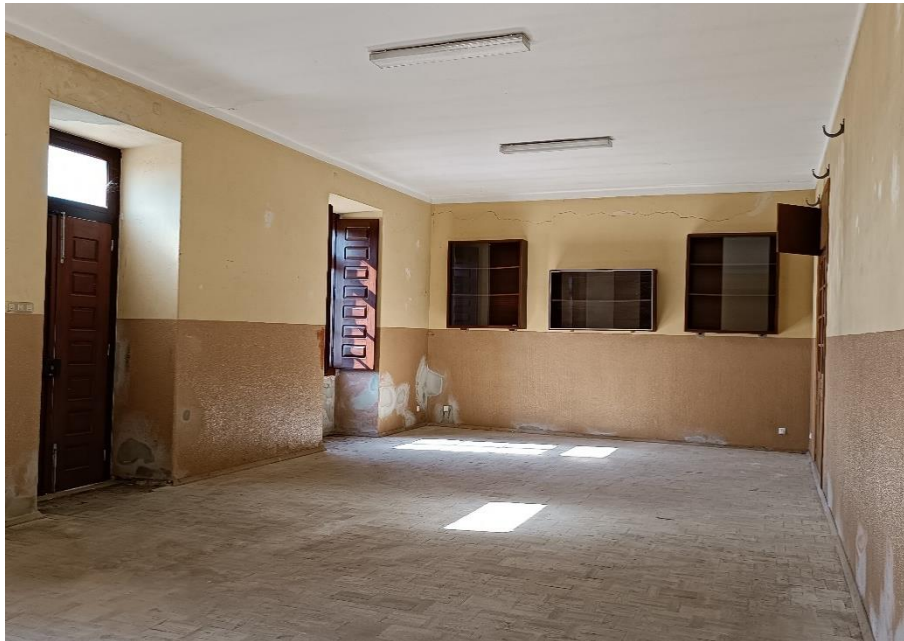
Figura 60 - Fotografia de uma das salas dos serviços da junta de freguesia. Reaproveitamento do pavimento – valor de utilidade (Fonte: autora).

No entanto, nas salas do extremo poente optou-se por reutilizar os tacos de madeira maciça (Figura 60) para a zona da biblioteca e continuou-se com o mesmo para as salas de multimédia e videoteca. Quanto às cores utilizadas em todo o projeto, seja em paredes ou mobiliário fixo, foi retirada uma paleta de cores dos frescos existentes da igreja (Figura 61), encontrando-se assim uma linha continua com a parte intocada do palácio.

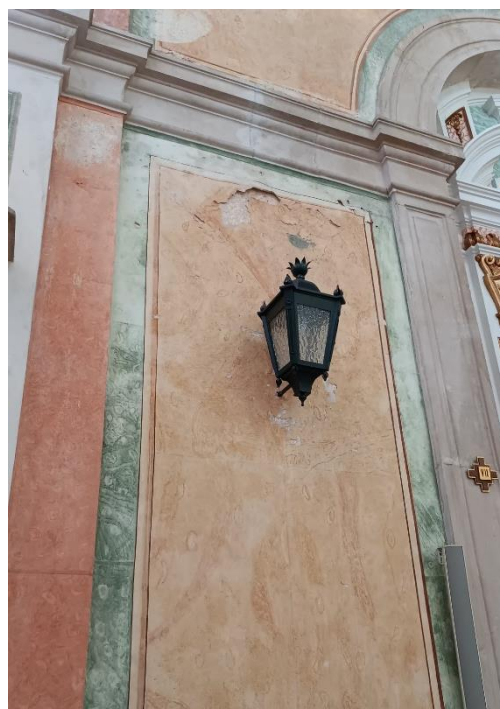
Figura 61 - Paleta de cores adotada, para projeto, dos frescos da igreja (Fonte: autora).

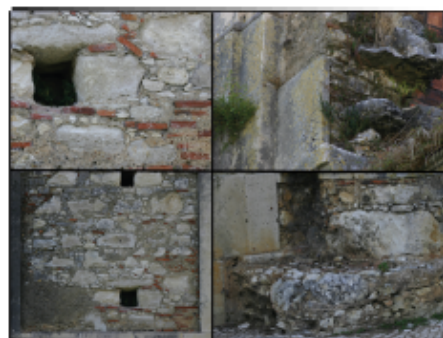
Figura 3

A fig. 3 mostra um pormenor no canto superior direito da alvenaria onde aparentemente foi usada pedra recolhida à superfície revelado pelas suas arestas arredondadas. Esta pedra poderia também revelar uma maior dureza e ter por esse motivo sido escolhida para realizar as juntas de ligação entre diferentes fases de execução de alvenarias.

Uma observação cuidada das alvenarias mostradas na mesma fig. 3 mostra inequivocamente que a pedra terá sido extraída maioritariamente em pedreira, através de técnicas manuais antigas que recorriam ao uso de cunhas de madeira molhadas que ao dilatarem fissuravam a pedra, cunhas metálicas e alavancas. Poderá também ter sido utilizada pólvora que desde o século XVII era usada com frequência no desmonte de pedra.

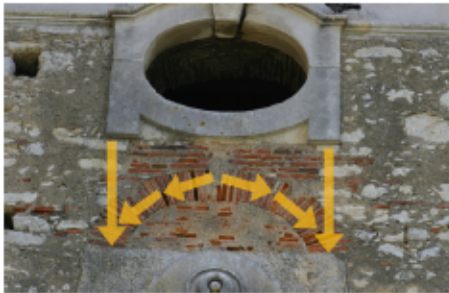
Figura 5

Palácio. A fig. 5 mostra um detalhe das pedras de talha usadas na construção de uma das cimalthas.

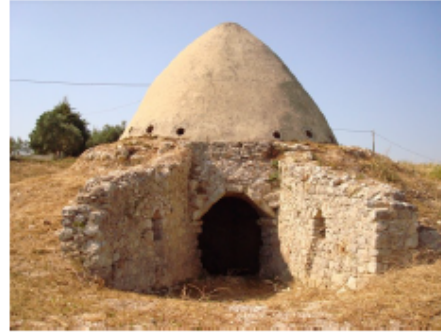
Figura 7

A fig. 7 mostra um forno de cal ainda existente em Pontével.

A cal resultava à época da cozedura a cerca de 850 graus da pedra calcária em fornos construídos para o efeito.

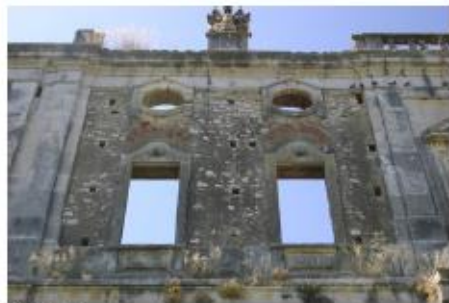
Figura 27

A fig. 27 mostra-nos os agulheiros bem visíveis na fachada do Palácio.

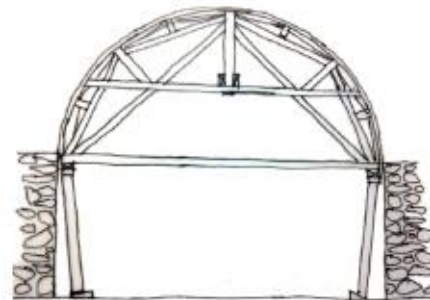
Figura 29

A fig. 29 mostra esquematicamente um cimbre usado na construção de abóbodas de alvenaria.

O cimbre era correntemente uma estrutura de madeira executada por carpinteiros cuja função era suportar o peso dos materiais durante a fase de construção de arcos e abóbodas até que estas estivessem concluídas e tivessem a resistência suficiente para se auto suportarem depois de desmontados esses cimbrés.

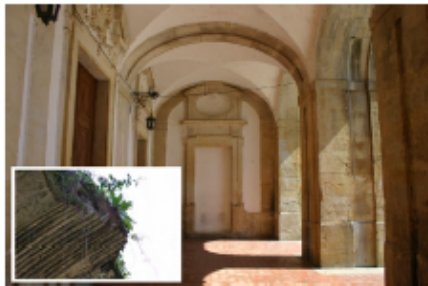
Figura 31

Os arcos e abóbadas são correntes na construção do Palácio. A fig. 31 mostra alguns desses elementos estruturais.

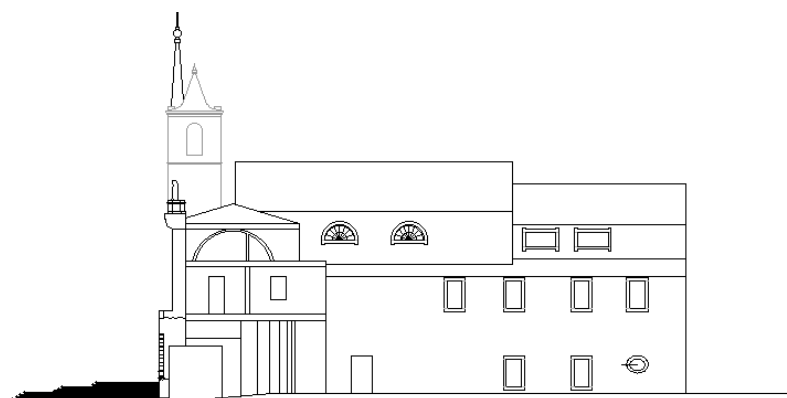
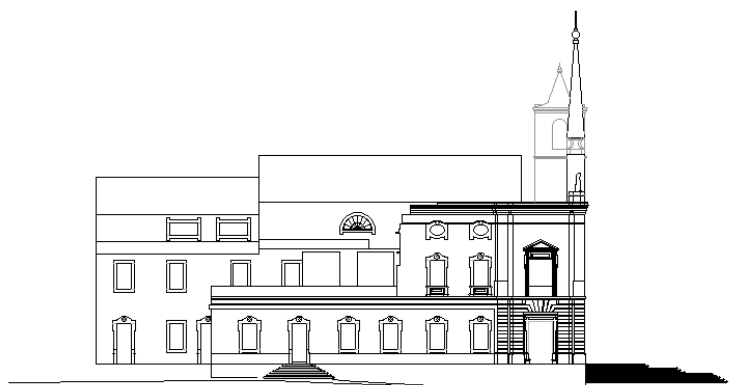
Descrição: 1 – Alçado sul; 2 – Alçado norte; 3 – Alçado nascente; 4 – Alçado poente (s/escala)

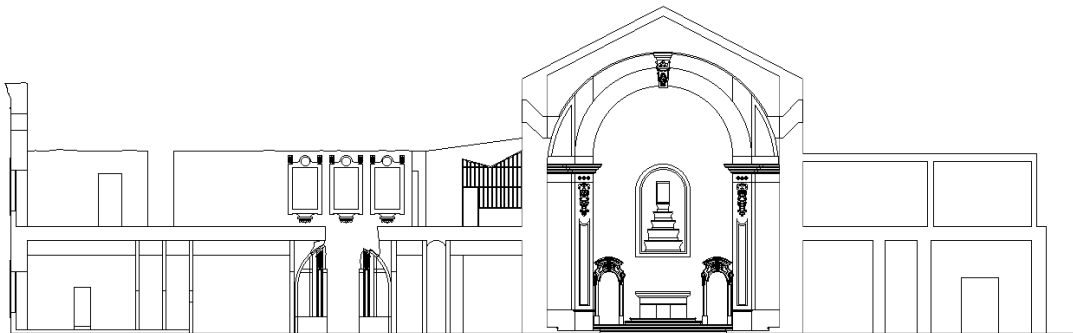
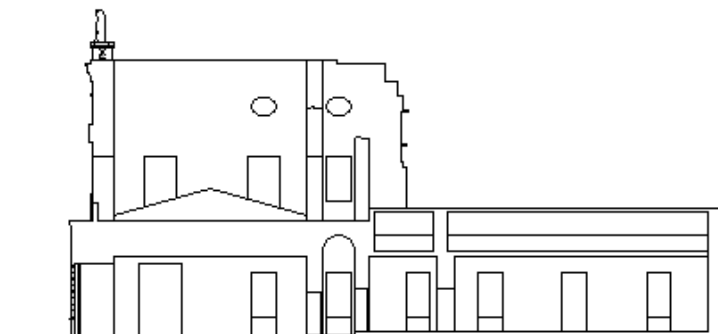
Descrição: 1 – Corte A; 2 – Corte B; 3 – Corte C; 4 – Corte D (s/escala)
