Reabilitar o Antigo | Criar o Novo

NÍVEIS DE INTERVENÇÃO, SUSTENTÁVEIS, NO PAÇO DE TENTÚGAL

Carlos Manuel Cardoso Rocha

Projeto final de Mestrado para a obtenção do Grau de Mestre em Arquitetura
especialização em Arquitetura

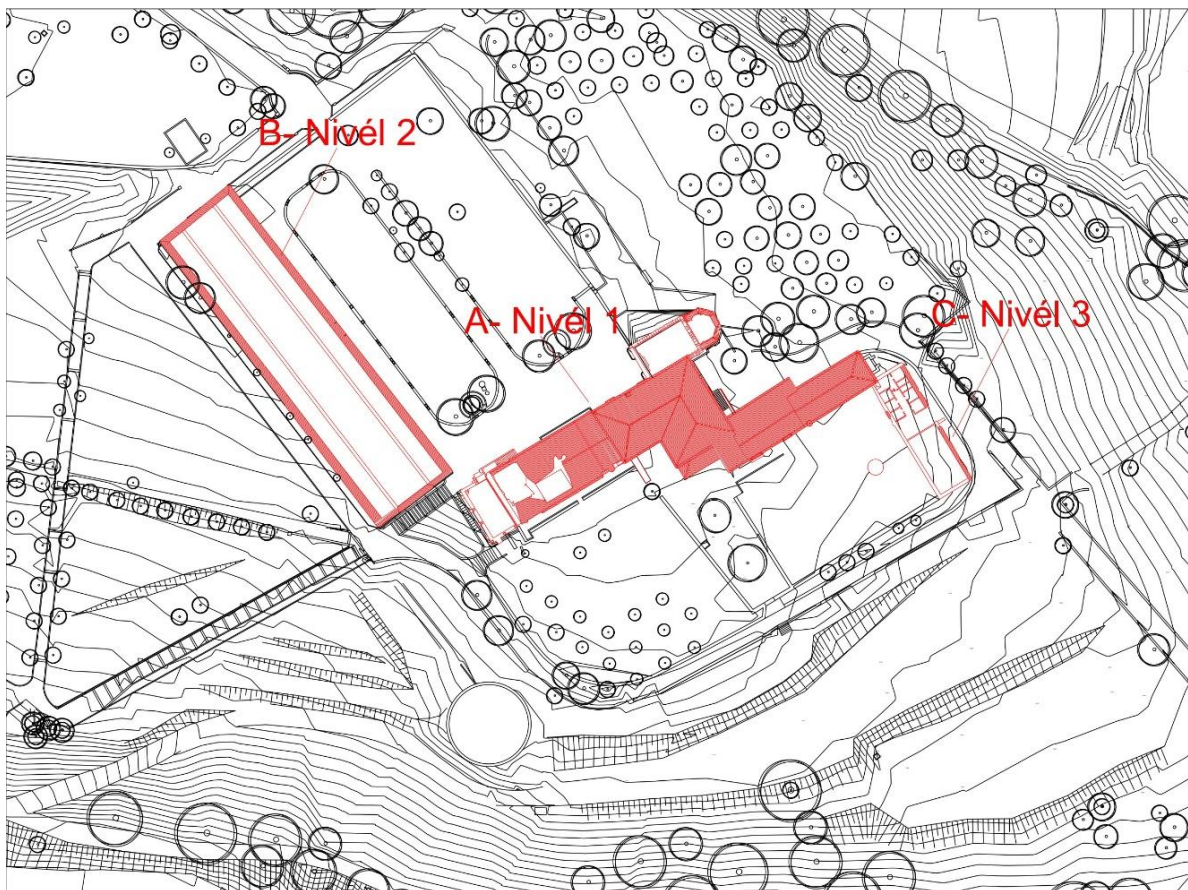
Figura 3 Níveis de Intervenção no Paço

1º Nível de intervenção- Corresponde a intervenção no Edifício principal do Paço (A) (Fig. 3), construído no século XVI, e que oferece muitas condicionantes, em virtude de o edifício ser protegido e de interesse público, de acordo com o nº 2 e o nº 11, da Lei n.º 107/2001, Diário da República – I SÉRIE-A (nº 209 de 8 de setembro de 2001). Essas condicionantes impostas nos artigos n.º 49 e 51, da mesma lei, impõem restrições que limitam uma intervenção construtiva mais livre, tendo sido por isso necessário, adotar as estratégias adequadas e compatíveis com essas condicionantes .

2º Nível de intervenção- Nesta fase, foi intervencionado, o edifício adjacente ao edifício principal do Paço, lado Poente, denominado de **Celeiro grande (B)** (Fig. 3), este edifício é aquele que oferece mais condicionantes de intervenção, devido à sua originalidade construtiva, que é total, encontra-se do lado Poente do Paço, foi construído nos meados do século XVI, (Roquinho, 2021) e contém uma tipologia construtiva original renascentista, em particular arcos de estilo românico de volta perfeita, (koch,1982). A intervenção neste nível, passou por um processo de reabilitação e reorganização espacial do objeto.

3º Nível de intervenção- Novo equipamento (C) (Fig.3) Este nível interventivo tem condicionantes muito reduzidas, por ser um edifício novo, exepcto com a aproximação ao edifício protegido existente, tendo por isso havido, a liberdade total, para um estudo e implementação de processos construtivos novos de raiz e implementação de um estudo de eficiência energética mais abrangente.

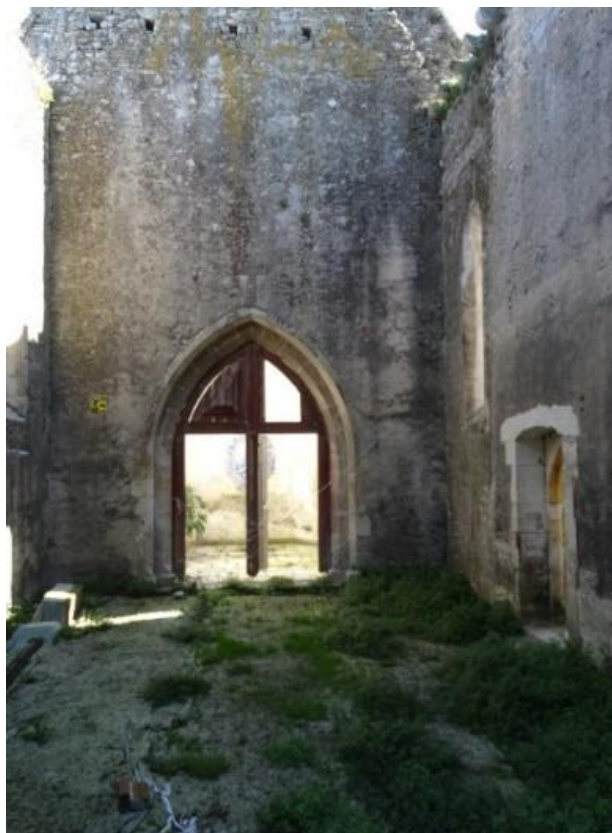
Figura 21 Igreja do Paço, Alçado Norte

Na Arquitetura do Paço podemos ver uma influência do Gótico, estando isso patente no processo construtivo da Igreja anexa ao Alçado Norte do Paço e principalmente na Fachada Norte do Edifício. É de notar a forma do arco Ogival quebrado (Koch, 1982) nos vãos de Janelas, portas exteriores que compõem as fachadas do Paço.

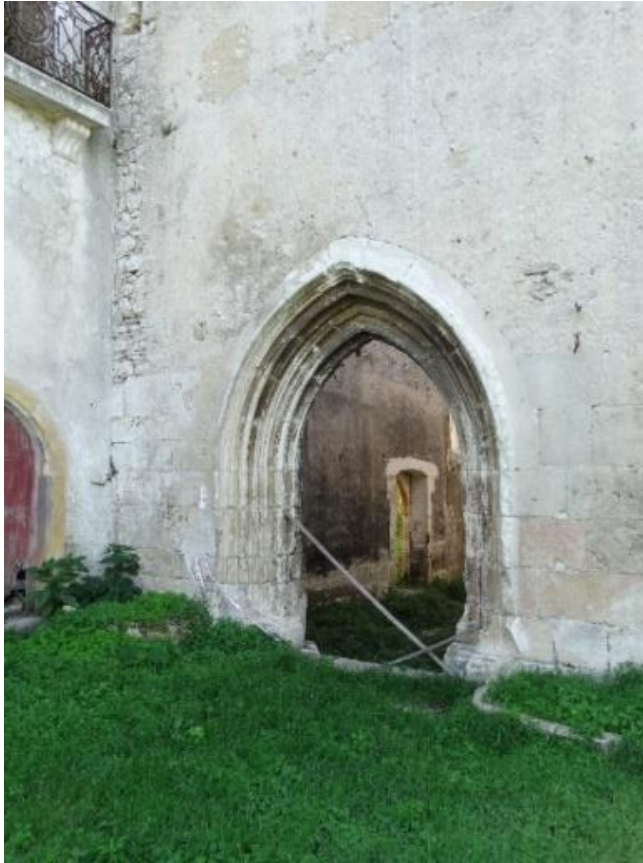
Figura 22 Igreja, Alçado Norte

A entrada principal da Igreja, assemelha-se a um estilo de Portal de colunas, baseando-se no estilo de construção Sacra, de arco quebrado. (Koch, 1982)

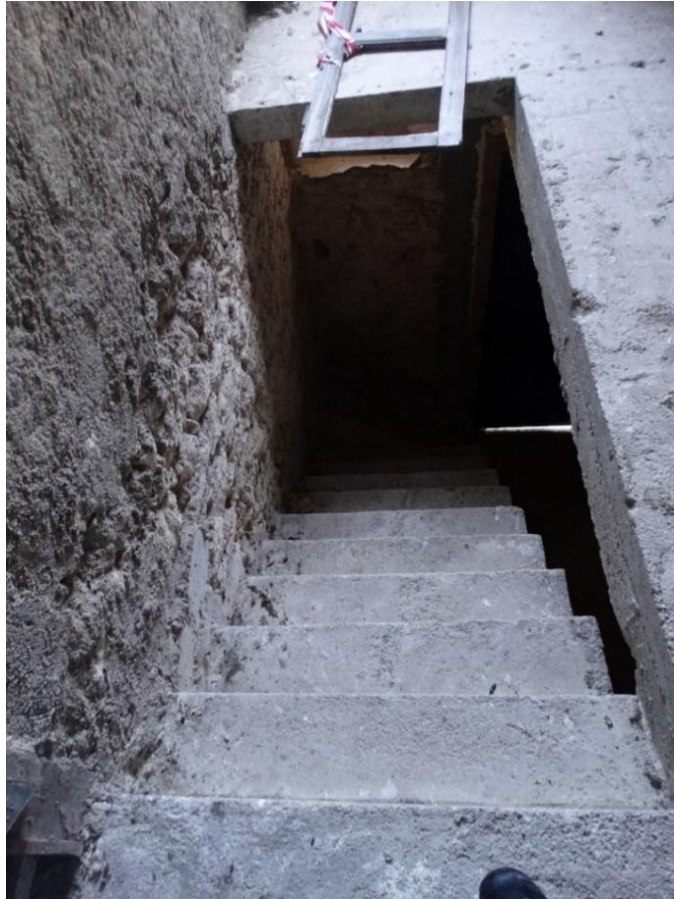
Figura 39 Interior do Edifício do Paço (Nível 1)

- Observação visual dos revestimentos;
- Identificar princípio da fendilharão ou empena;
- Observação das condições de solicitação (cargas ou alterações). Neste ponto constatou-se que no edifício do paço, as intervenções que foram feitas, poderão não apresentar, segurança estrutural devido ao peso que as novas lajes de betão poderão estar a exercer nas alvenarias das paredes autoportantes existentes, podendo estar a pôr em causa a estabilidade e integridade do edifício, daí resultarem fissurações e descolamento das argamassas exteriores.
As cargas excessivas das lajes em betão podem ser o resultado do aparecimento de fissurações e limites de resistência à tração.

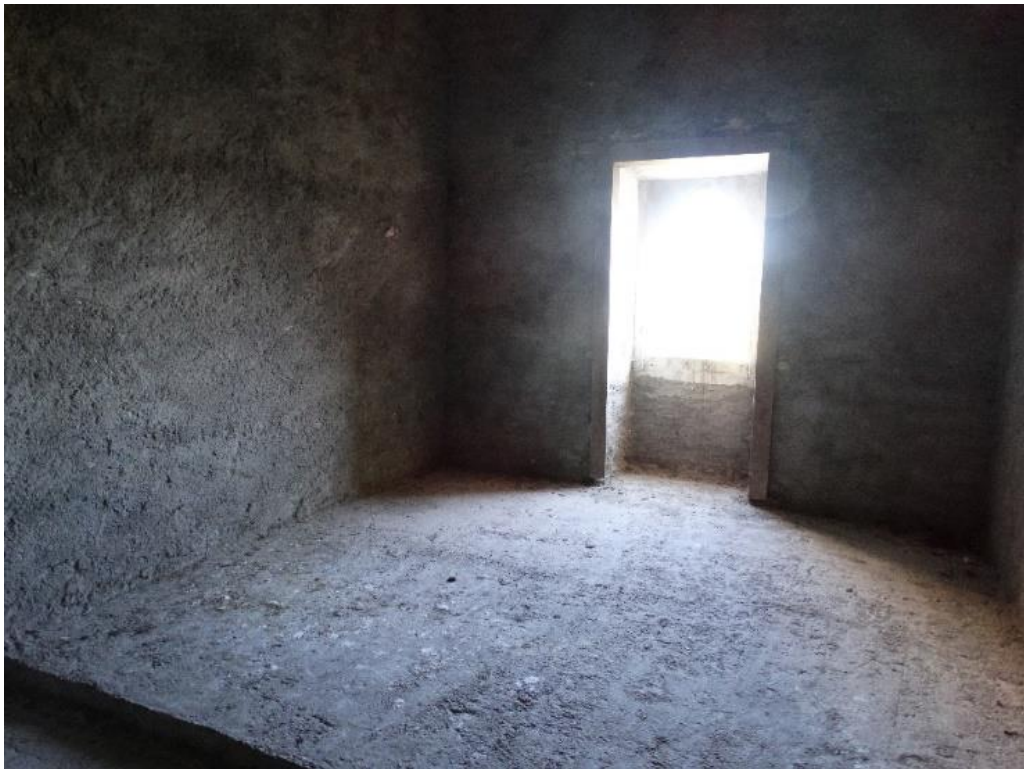
Figura 40 Interior do Edifício do Paço (Nível 1)

Podem-se constatar a existência de fraturas nos rebocos exteriores, devido as humidades ascendentes, infiltração das águas pluviais que ao longo do tempo foram desgastando as argamassas, pondo em causa a sua coesão expondo a alvenaria interior. Assentamentos diferenciais. Presença de eflorescências salinas (salitre) nas fachadas exteriores.

De uma forma geral, os danos vistos e registados estão sempre, na sua maioria, associados à falta de manutenção, intervenções inadequadas não compatíveis com a estrutura e o processo construtivo original existente e a falta de intervenções de reabilitação e limpeza.

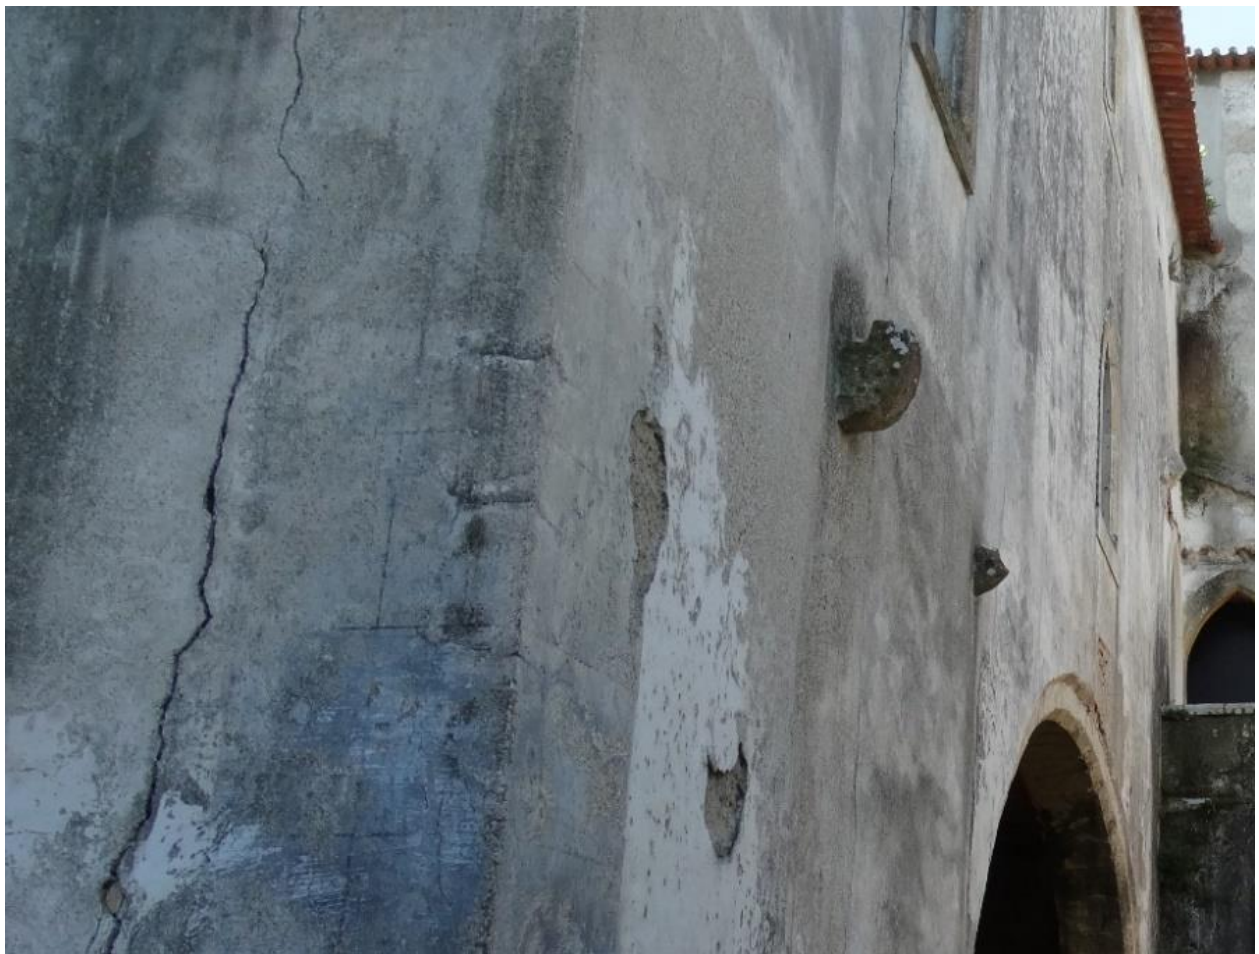
Figura 41 Fissuração, Alçado Nascente do Paço

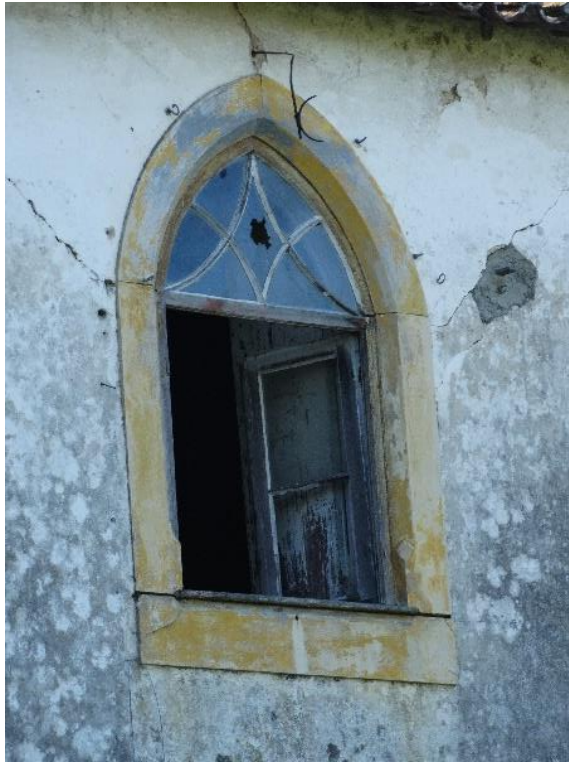
Os Vãos exteriores encontram-se bastante danificados devido ao desgaste do tempo, presença de xilófago, descoloração da madeira, desgaste. Alguns destes vãos já se encontram praticamente inexistentes.

Figura 42 Vão exterior Alçado Nascente, Paço

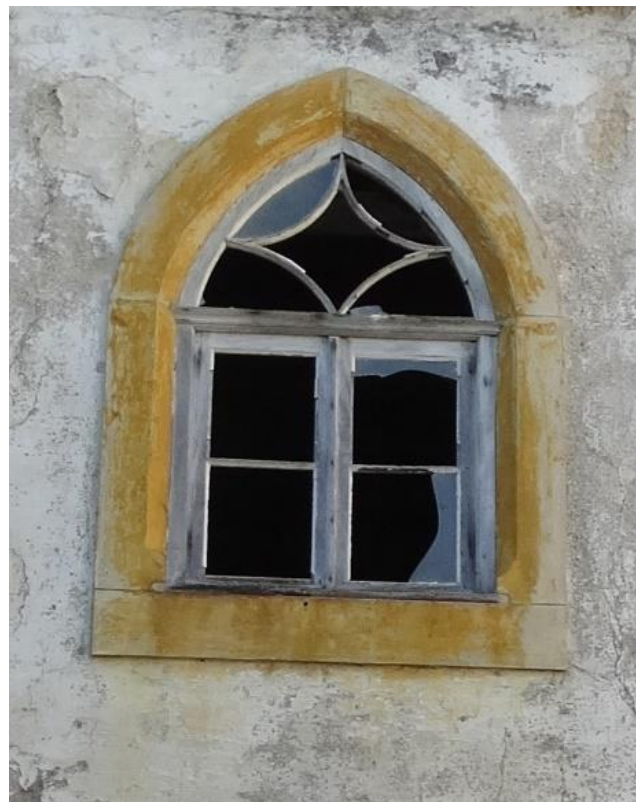
Figura 43 Vão exterior, Alçado Sul, Paço

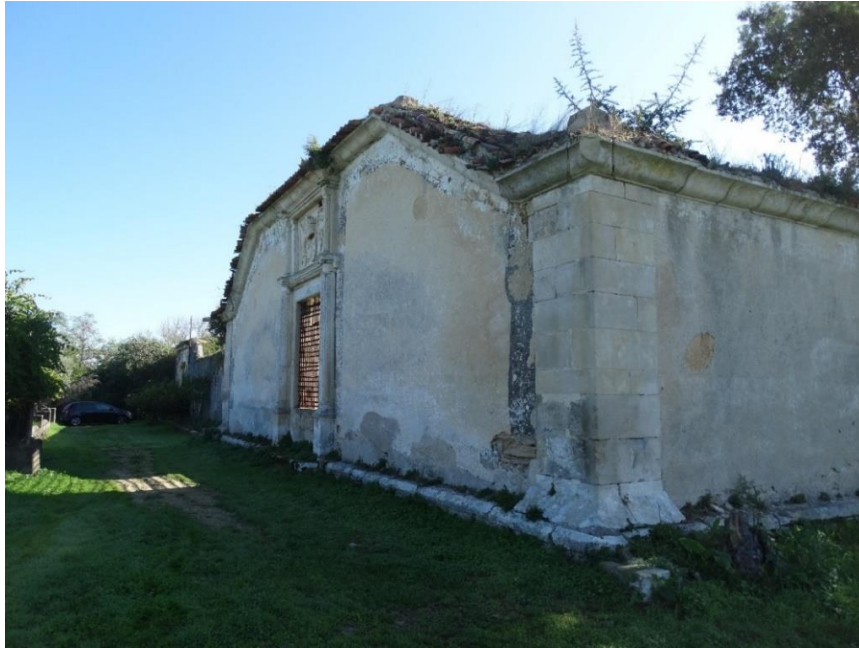
Figura 45 Alçado Poente do Celeiro, Patologias

A construção existente mantém a sua originalidade da época. Na análise do edifício, os processos de avaliação do estado de conservação, foram os mesmos que foram efetuados em relação ao edifício do Paço. As patologias são semelhantes, sendo por isso as terapêuticas idênticas.

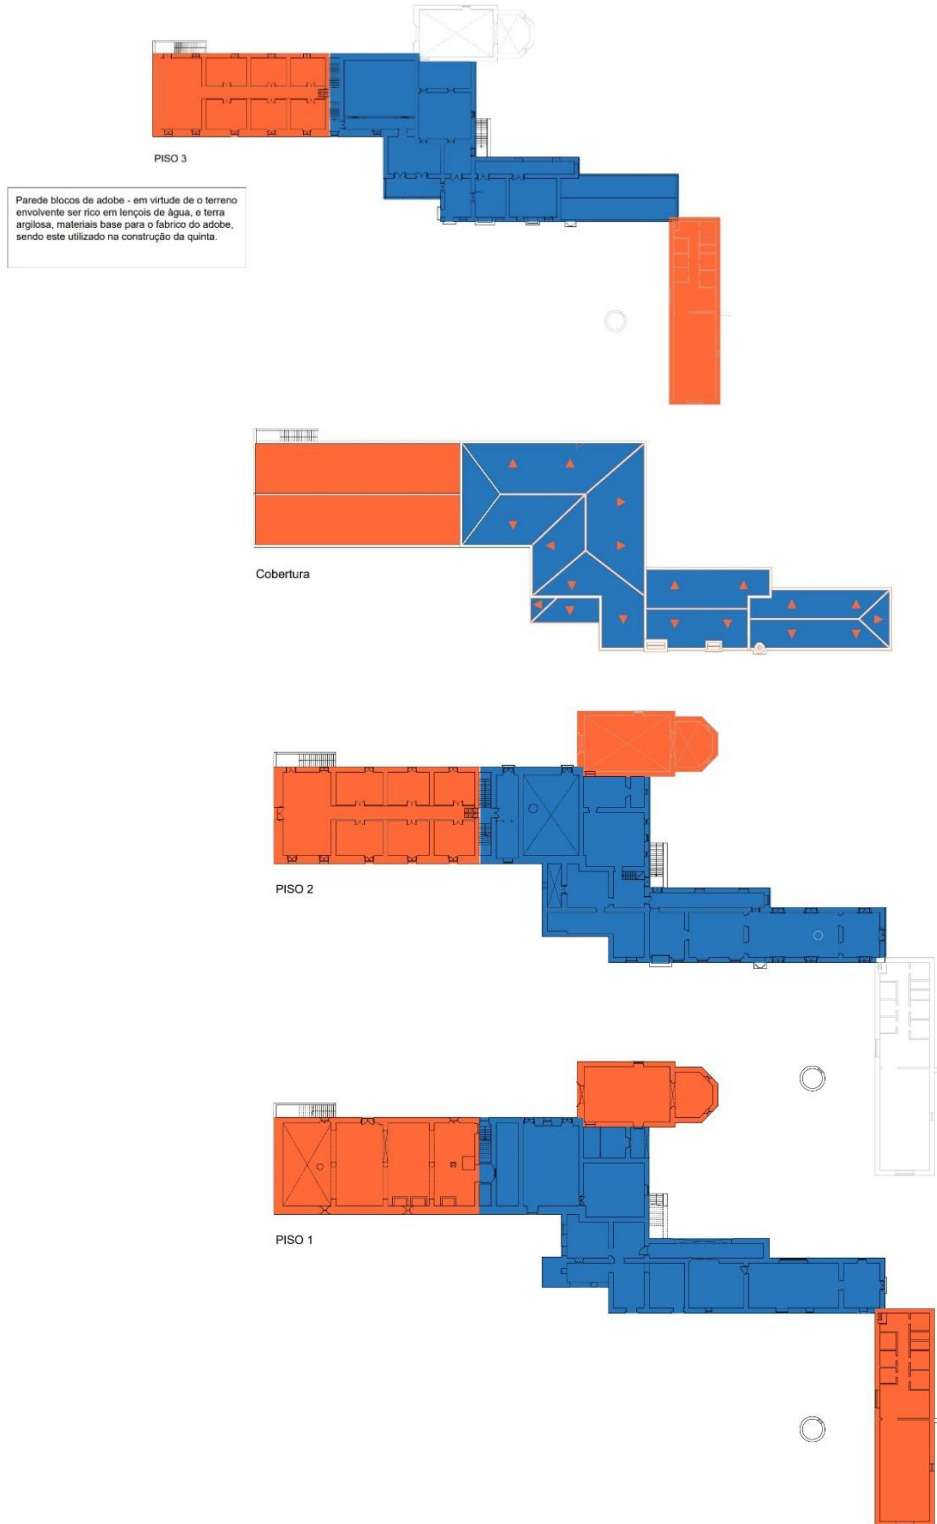
Figura 52 Estado Atual do Paço

Com algum estado de conservação

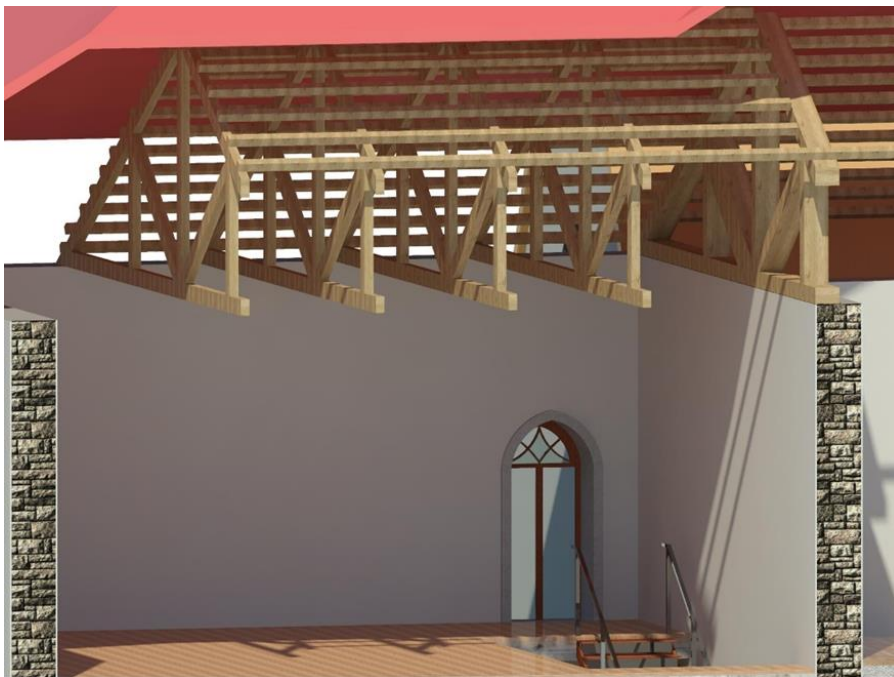
Figura 56 Corte Longitudinal construtivo, Paço

A recuperação da cobertura passou pela implementação de uma estrutura em madeira reciclada, que compõe toda a estrutura de asnas e madres e painéis onde assentam as vigotas, também estas em madeira recuperada, tensores metálicos feitos em aço reforçado e telha cerâmica lusa.

O mesmo tipo de estrutura foi implementado em todo o edifício do Paço. A intenção foi retirar a madeira apodrecida e irrecuperável e as coberturas em fibrocimento.

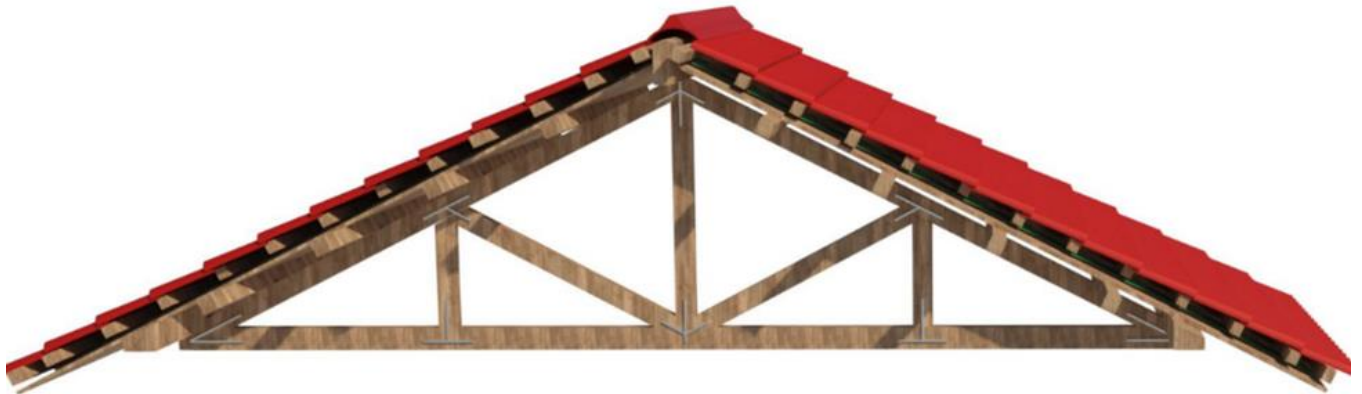
Figura 57 Pormenor de reabilitação da estrutura da cobertura, Paço

- A reconstrução da estrutura, foi pensada de forma a recriar, de acordo, ou mais próximo possível do original, com madres e asnas, contraventadas e reforçadas.
- Altura e inclinação da Cumeeira e pendentes, foram definidas com uma pendente entre os 27% / 30% de inclinação.

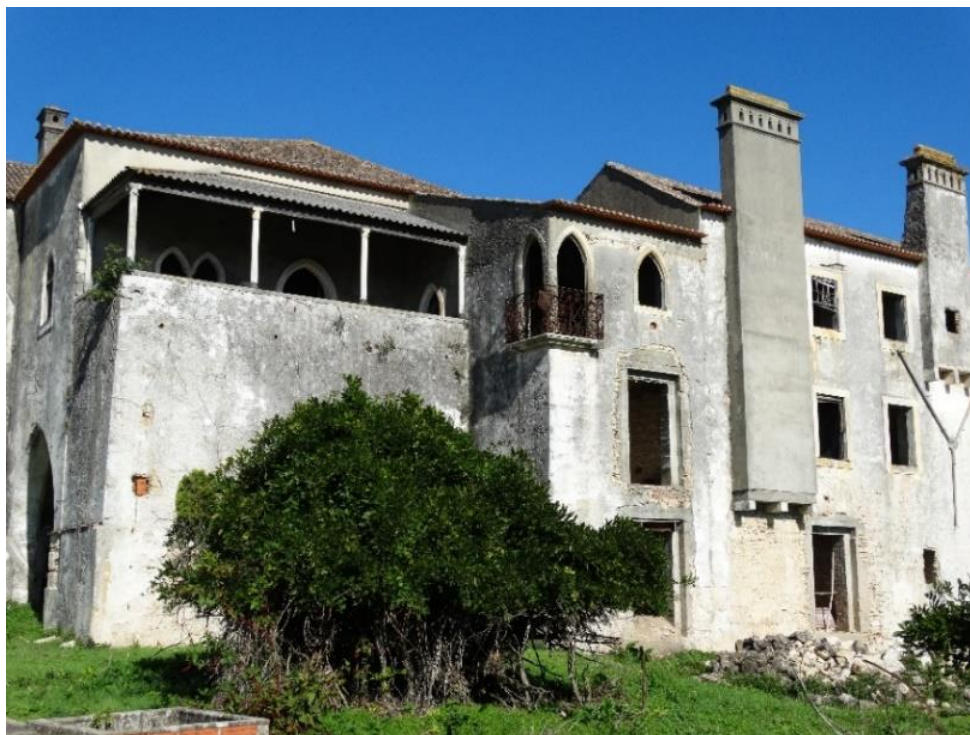
Figura 60 Alçado Sul, existente

ANTES DE REPARAÇÃO/EXISTENTE

- Picagem de reboco ou estuque de cal e do emboço base, aplicando sobre o paramento vertical exterior do edifício do paço, com meios manuais, eliminando-o totalmente sem deteriorar a superfície de suporte que ficará a descoberto e preparada para o seu revestimento posterior (picagem até ao osso).

- Limpeza manual do paramento de fachada com presença de eflorescências salinas (salitre)/ outros, remoção de argamassas em desagregação e alegramento de fissuras, deixando a superfície preparada para a aplicação de novo reboco como reparação. São consideradas fissuras com 30 %.

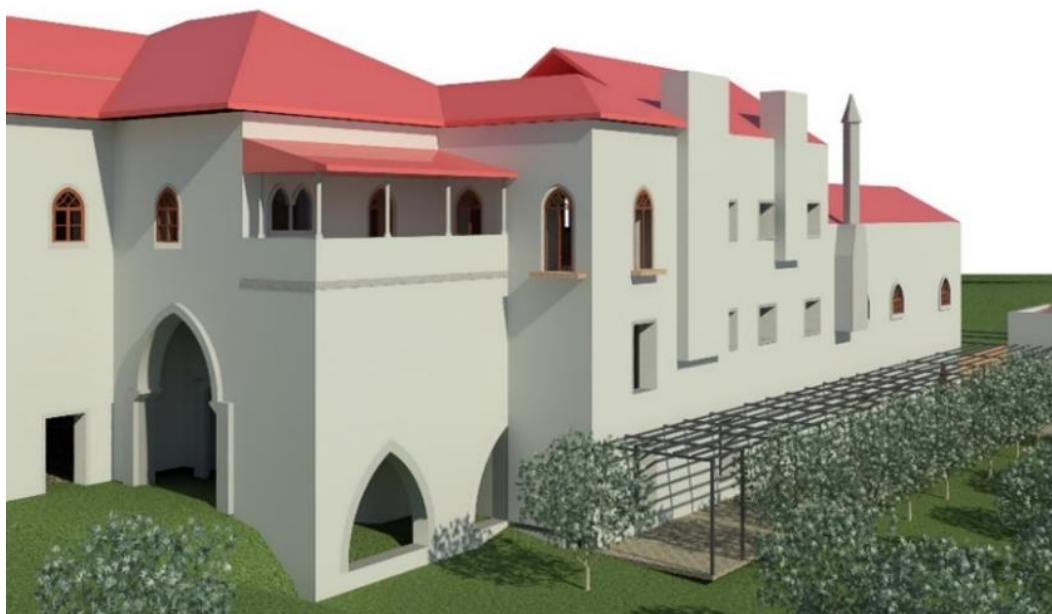
Figura 61 Alçado Sul, após intervenção

APÓS REPARAÇÃO

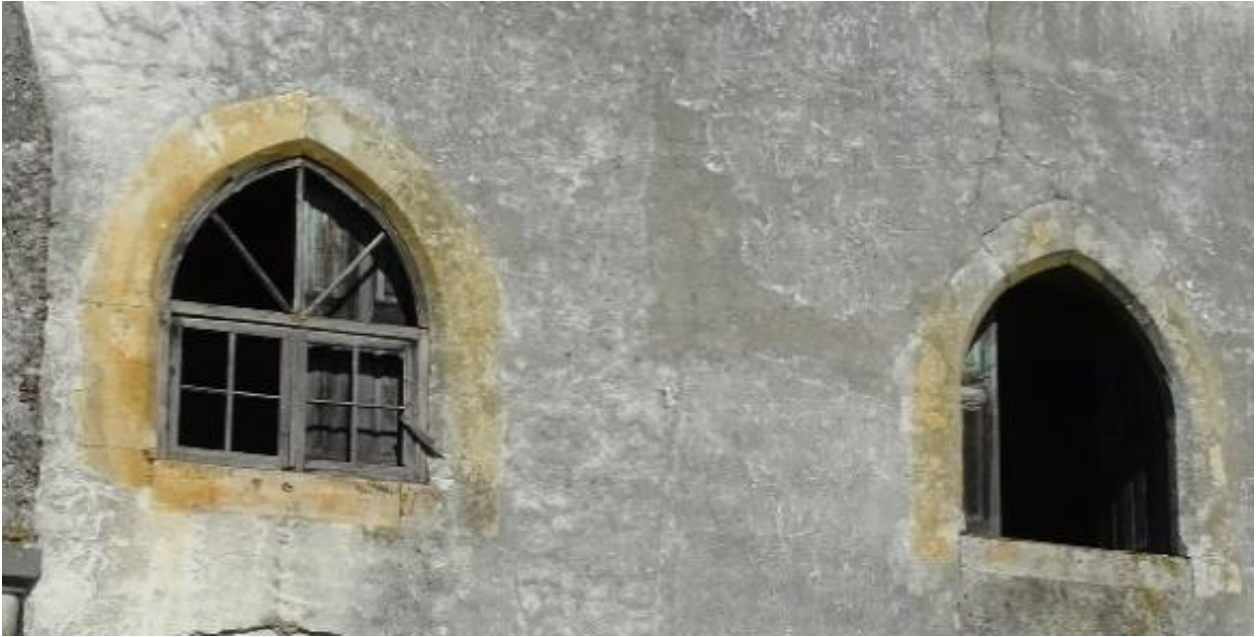
Figura 63 Fachada Sul, existente

Foi efetuado o desmonte e remoção portas e caixilharias de Janelas em madeira envidraçada, com meios manuais e sem deteriorar os elementos construtivos aos quais está fixa, incluindo folhas, aros, guarnições, ferragens e outros elementos associados deixando o vão preparado para receber novas caixilharias de madeira com vidro duplo, caso estas sejam irreparáveis, *(Penedos, 2019)*

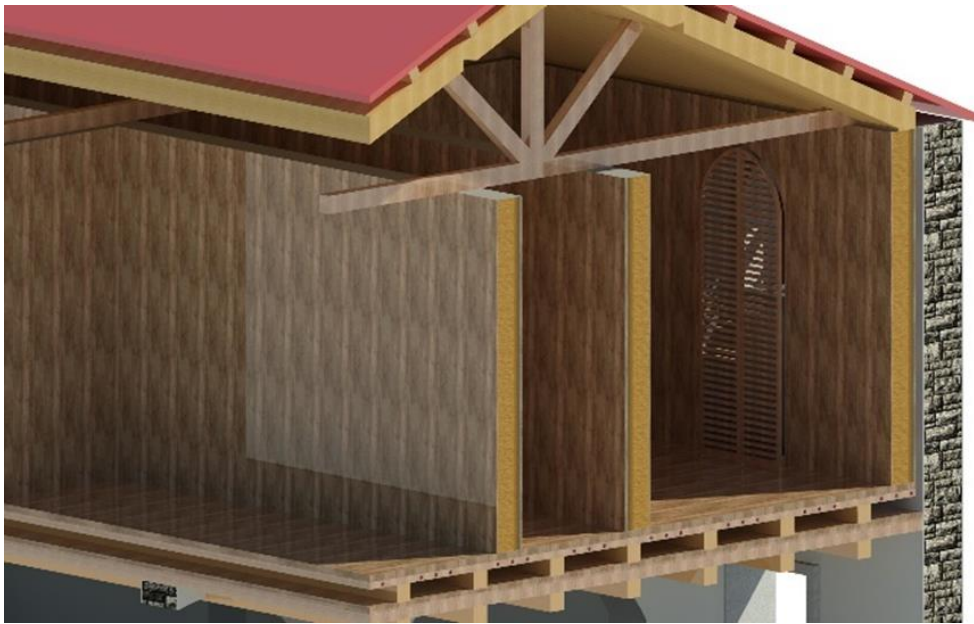
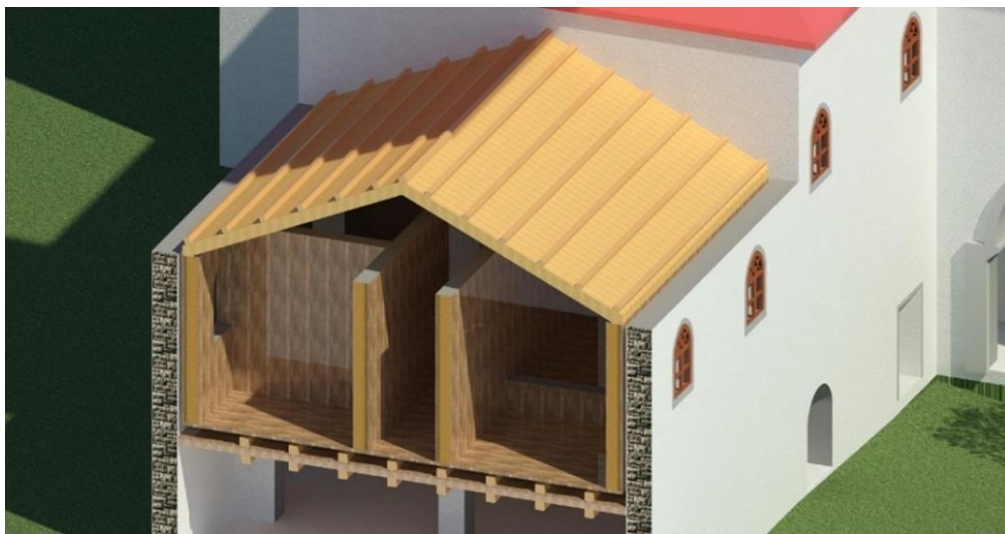
Figura 65 Corte construtivo, "Box in the Box"

Por não ser possível a realização de uma intervenção mais profunda nas fachadas do edifício do paço, nem a alteração da dimensão dos vãos, não foi possível tirar partido da orientação Sul do Paço para otimizar o ganho térmico, tendo por isso sido necessária a implementação de um sistema ativo de aquecimento dos quartos, que se pudesse integrar numa estratégia global bioclimática, mas com gastos diminutos. Foi também definido um sistema de *box in the box*, onde foi construído um invólucro interior, em madeira reciclada, com isolamento em base de Cortiça.

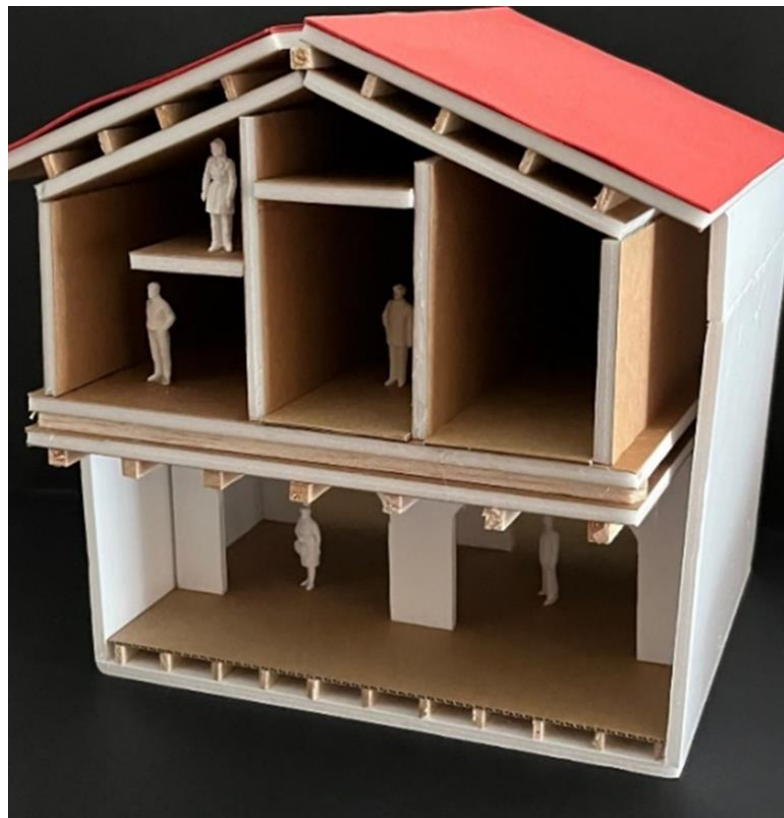
Figura 68 Maquete de estudo

O sistema *box in the box* foi definido, para proporcionar um interior mais protegido das baixas temperaturas de Inverno e das altas temperaturas de verão, com um sistema interior de portadas.

A mesma foi assente na estrutura existente interior, parede em arcos, fixa nas alvenarias interiores existentes.

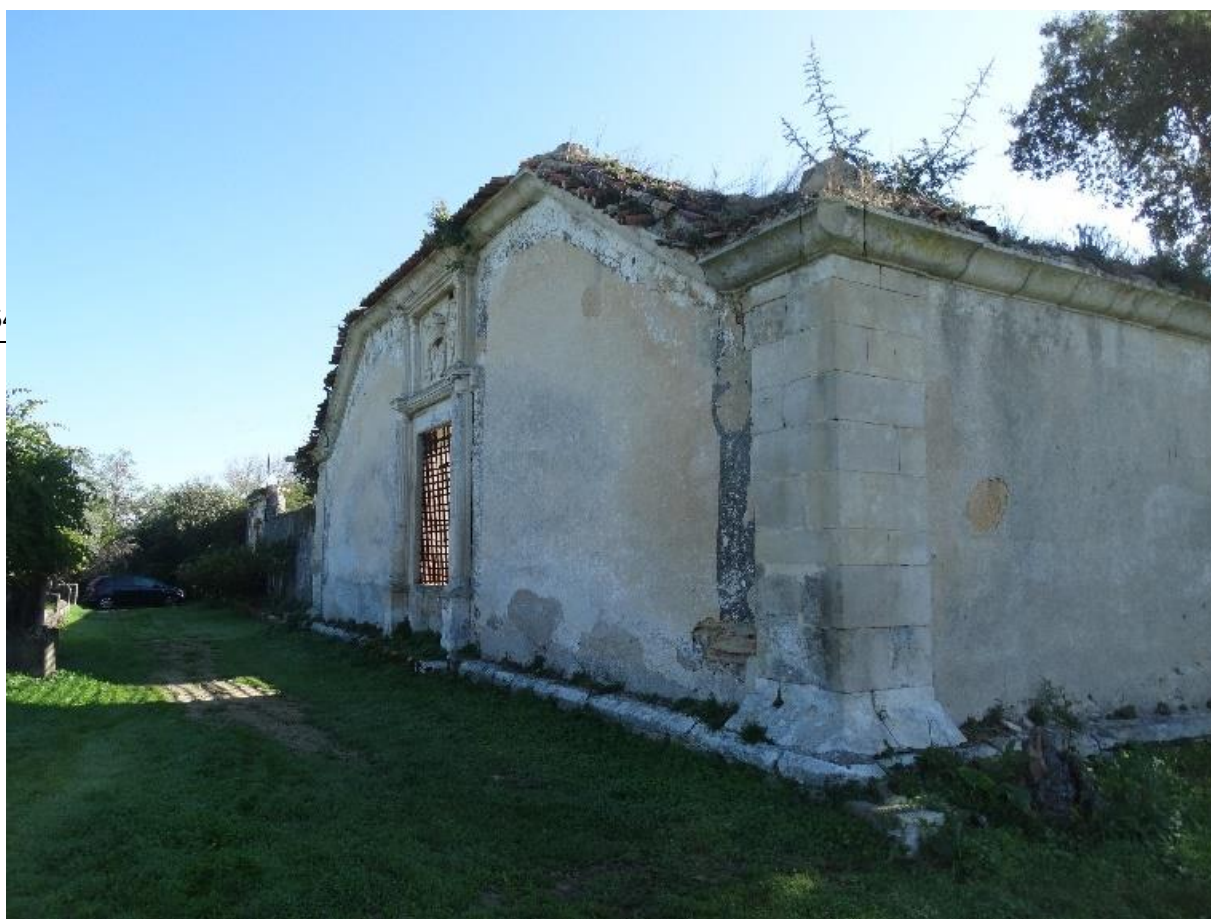
Figura 80 Alçado Norte, Celeiro

No entanto, o equipamento encontra-se num estado de ruína avançado, as degradações das alvenarias exteriores mostraram as necessidades de restauro que tiveram de ser implementadas e o estado de ruína da cobertura, sendo esta já inexistente, levou a que fosse feita a recriação da mesma, de raiz.

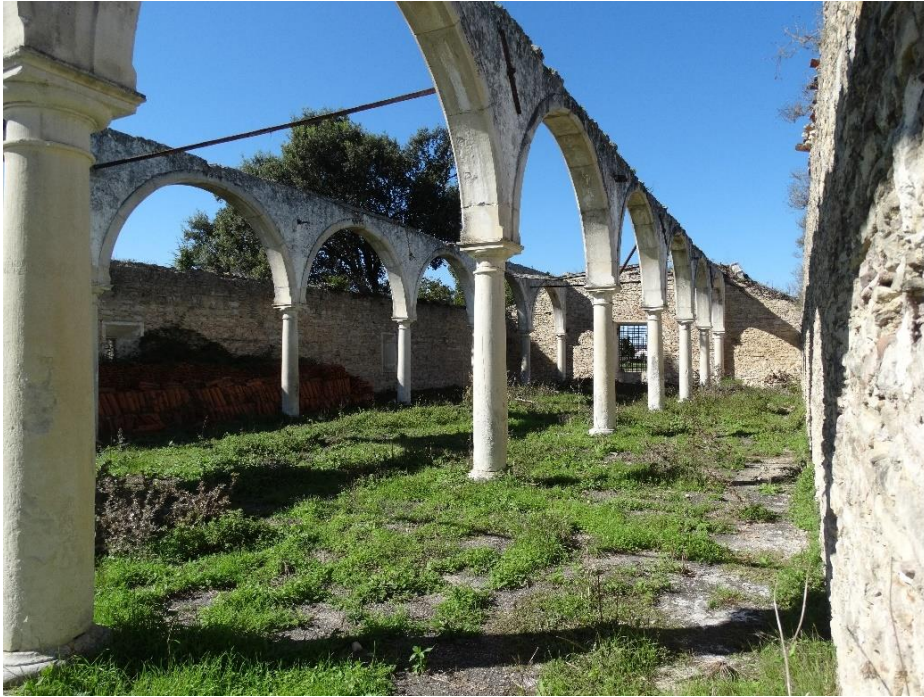
Figura 83 Nave interior, Celeiro

A reparação da cobertura do Celeiro, passou por um processo idêntico ao do Paço. Em virtude de a cobertura ser inexistente devido ao seu colapso, esta foi completamente reconstruída. Foi usada madeira reciclada e telha lusa aba/canudo.

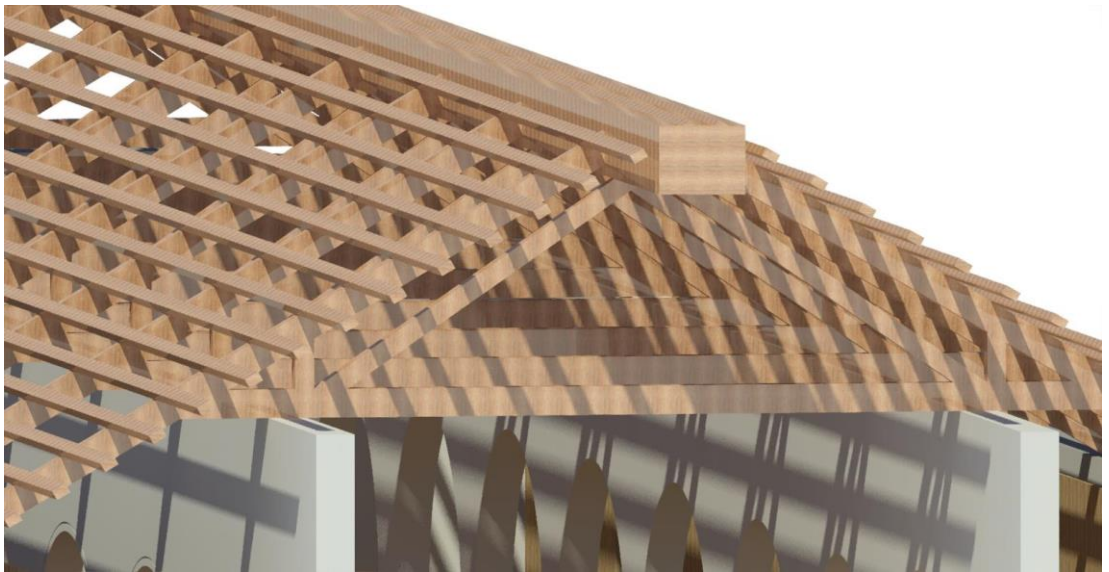
Figura 86 Reabilitação de cobertura, celeiro

O objetivo da intervenção na cobertura foi a recriação, mais próxima possível com a linguagem original do edifício. Considerando que o telhado é a quinta fachada de um edifício (Mascaranhas, 2006), foi feita a sua reconstrução, tentando não correr o risco de descaracterizar o edifício, efetuar o correto traçado para um escoamento de águas pluviais correto e eficiente (Mascaranhas, 2006). Não foram aplicados nem caleiras nem tubos de queda, a água escorre diretamente para a terra vegetal. Evitam-se assim entupimentos e infiltrações nas alvenarias exteriores.

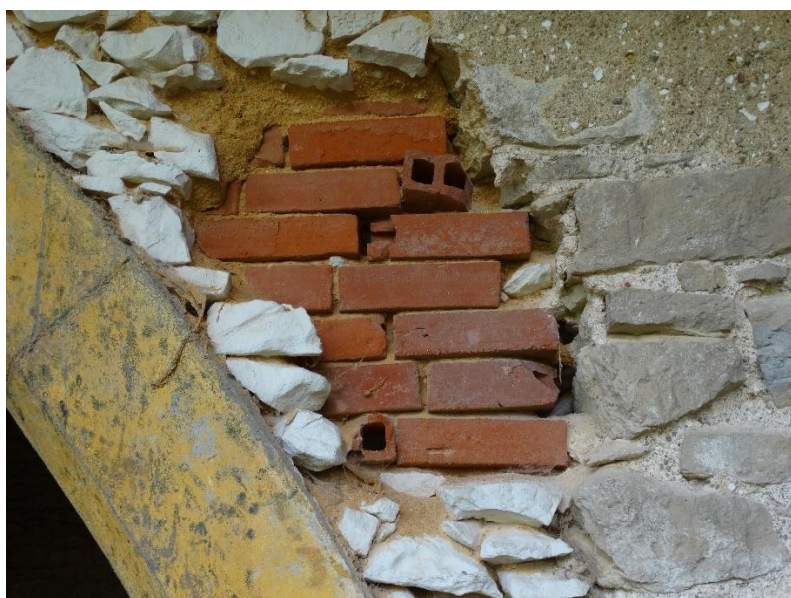
Figura 106 Materialidade existente

No processo de levantamento, verificou-se que os materiais que compõem as paredes de alvenaria existentes, são a pedra, Cal, argamassa e tijolo (Roquinho, 2021). No processo de restauro os rebocos usados, foram de natureza mineral e à base de cal. Esta opção foi a escolhida em detrimento dos rebocos à base de cimento.

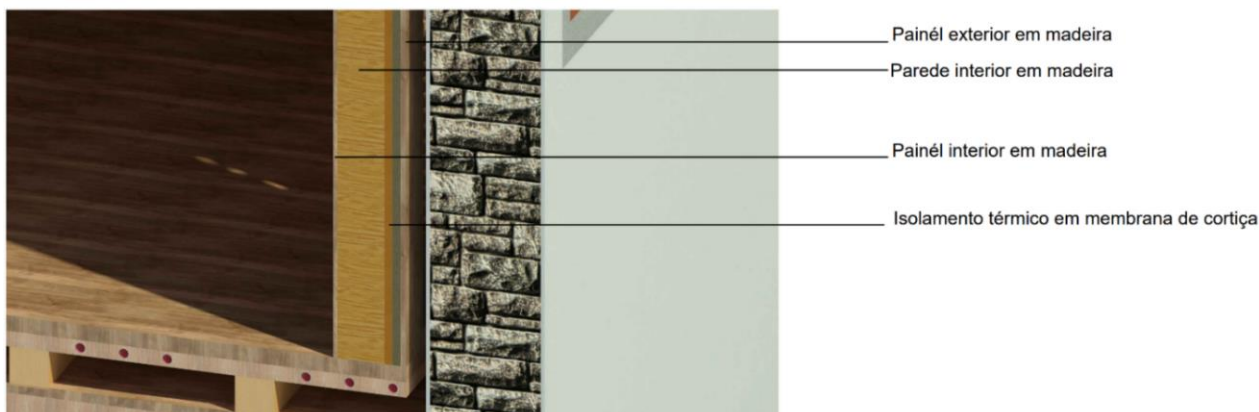
Figura 111 Corte construtivo, materialidade, paço

Cortiça- O aglomerado de cortiça foi o material escolhido para ser usado como isolamento térmico. O fato deste material ser 100 % reutilizável e renovável, de uma forma natural, tendo também um excelente desempenho de isolamento Térmico, foi a opção mais indicada de escolha.

PAREDE "CAIXA" INTERIOR

"A cortiça é composta por células de suberina com a forma de um minúsculo prisma pentagonal ou hexagonal, um ácido gordo complexo e preenchida com um gás semelhante ao ar, que ocupa cerca de 90% do seu volume. Possui uma massa volúmica média de cerca de 200 kg/m³ e uma baixa condutividade térmica."

A estratégia de *box in the box*, serviu para criar paredes interiores duplas, revestidas com uma camada interior de isolamento com base de cortiça, a fim de não permitir o arrefecimento de Inverno, em virtude de não ser possível de alterar as paredes exteriores do edifício.

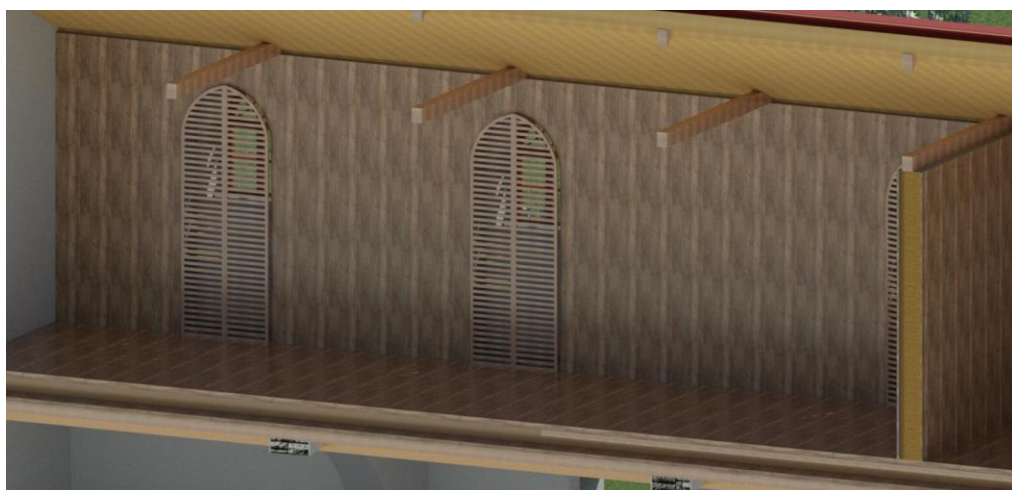
Figura 120 Corte construtivo, sistema de portadas, arrefecimento de verão

No interior para impedir o sobreaquecimento no verão, foram aplicadas portadas interiores, como projeção dos vãos exteriores do lado Sul, para o sombreamento e arrefecimento interior dos espaços.

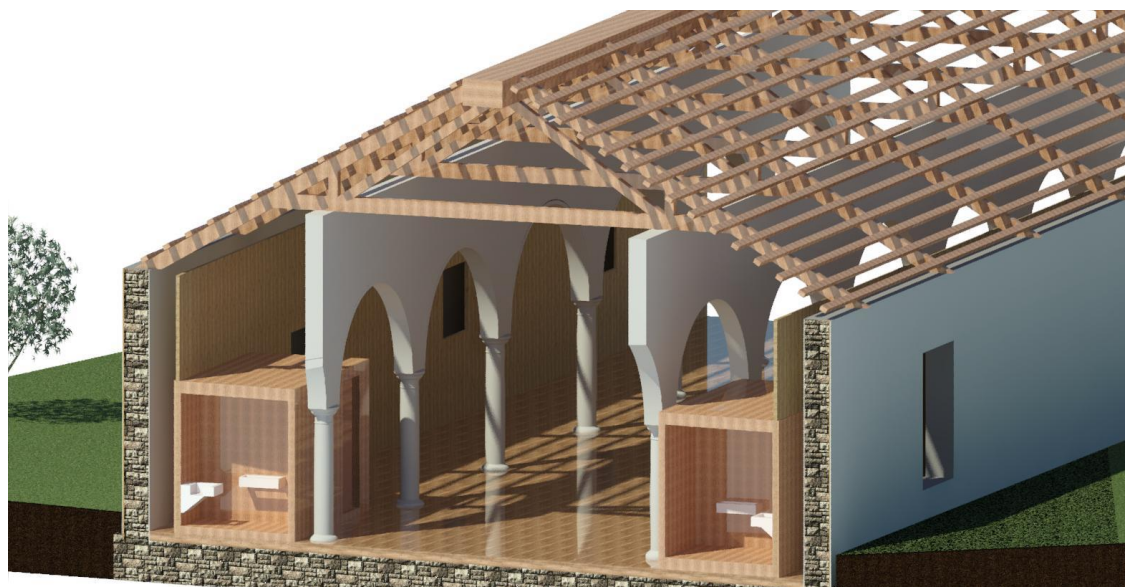
Figura 121 Corte construtivo, Celeiro

Neste nível, o processo de intervenção foi em muito idêntico ao do Edifício do Paço, (nível 1). Começou por um revestimento interior de parede duplas em madeira, muito embora a condutibilidade térmica da madeira não é a mais indicada para um processo de inércia térmica, pelo facto de possuir muitos poucos elementos livres.

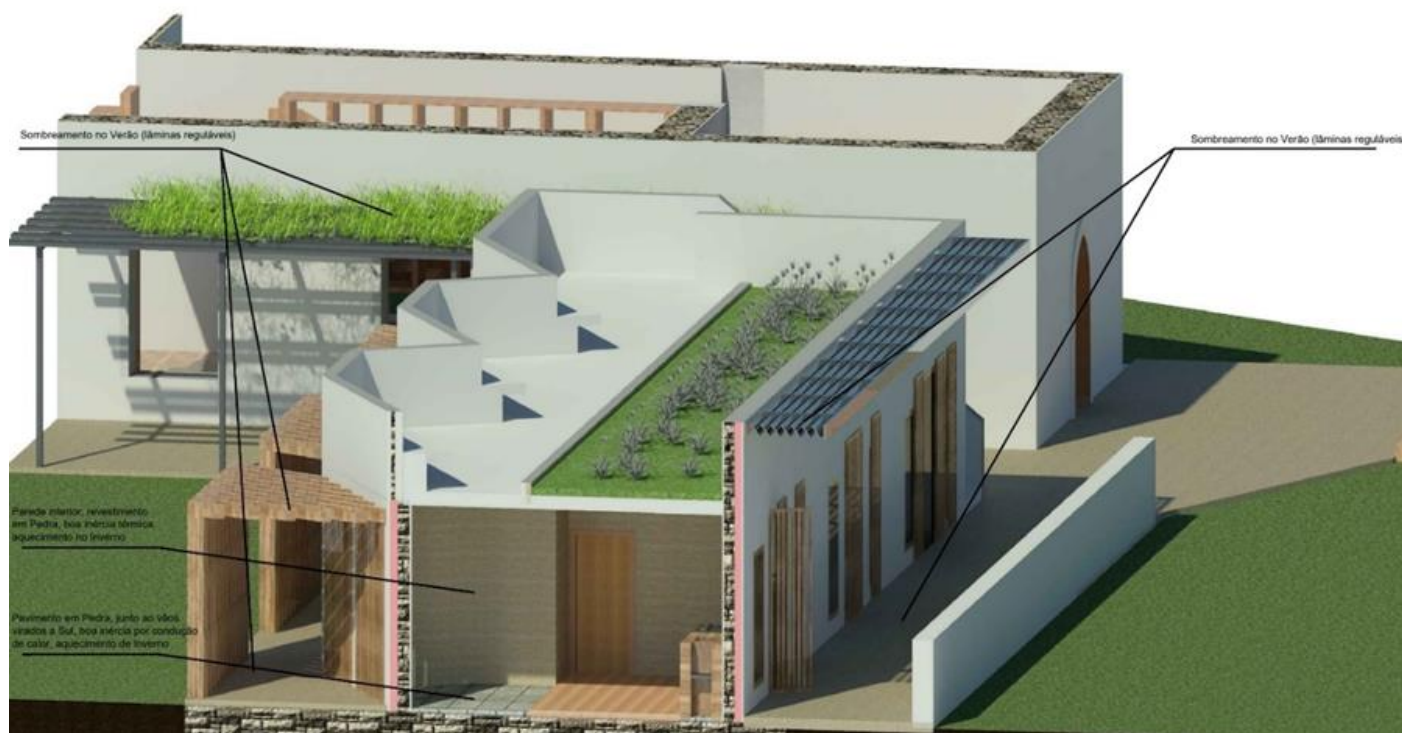
Figura 133 Corte construtivo, materialidade

Na figura acima representada, foram escolhidos os materiais construtivos adequados, não só na sua componente construtiva, bem como da sua adequação à captação da radiação Solar, (ver figura 130).

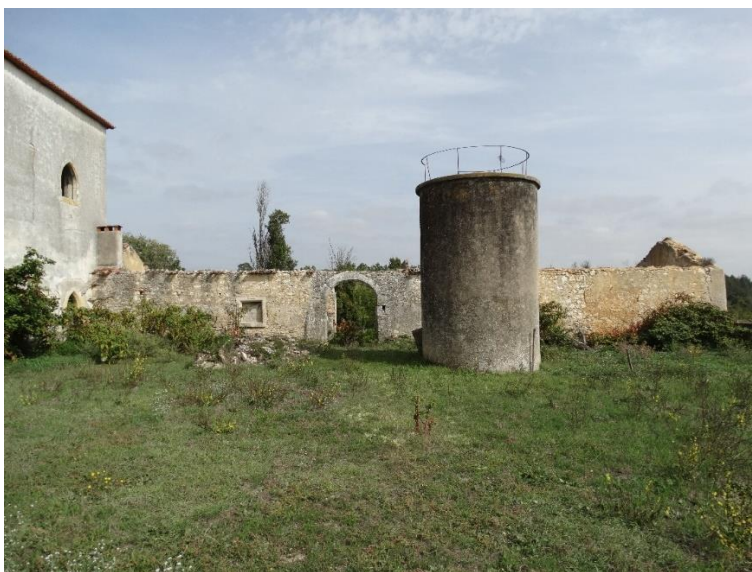
Figura 141 Alçado Sul, Celeiro pequeno

No processo de reabilitação e recuperação do edifício do Celeiro pequeno, situado no lado nascente do Paço, a decisão tomada foi da demolição completa do edifício, em virtude deste não ser considerado como património. O mesmo foi construído em inícios do século XX e já se encontrava num avançado estado de ruína (Roquinho, 2021). Como o local de implantação se encontra no lado Sul a sua localização é perfeita para um novo edifício, onde este poderá ter um excelente aproveitamento da radiação Solar para um aquecimento passivo no Inverno sem recorrer a Ventilação forçada. O edifício existente é composto por paredes de alvenaria em Pedra e tijolo. No desenvolvimento do nível 3, a estratégia passou por se desenvolver um edifício adjacente à fachada Sul/Nascente,

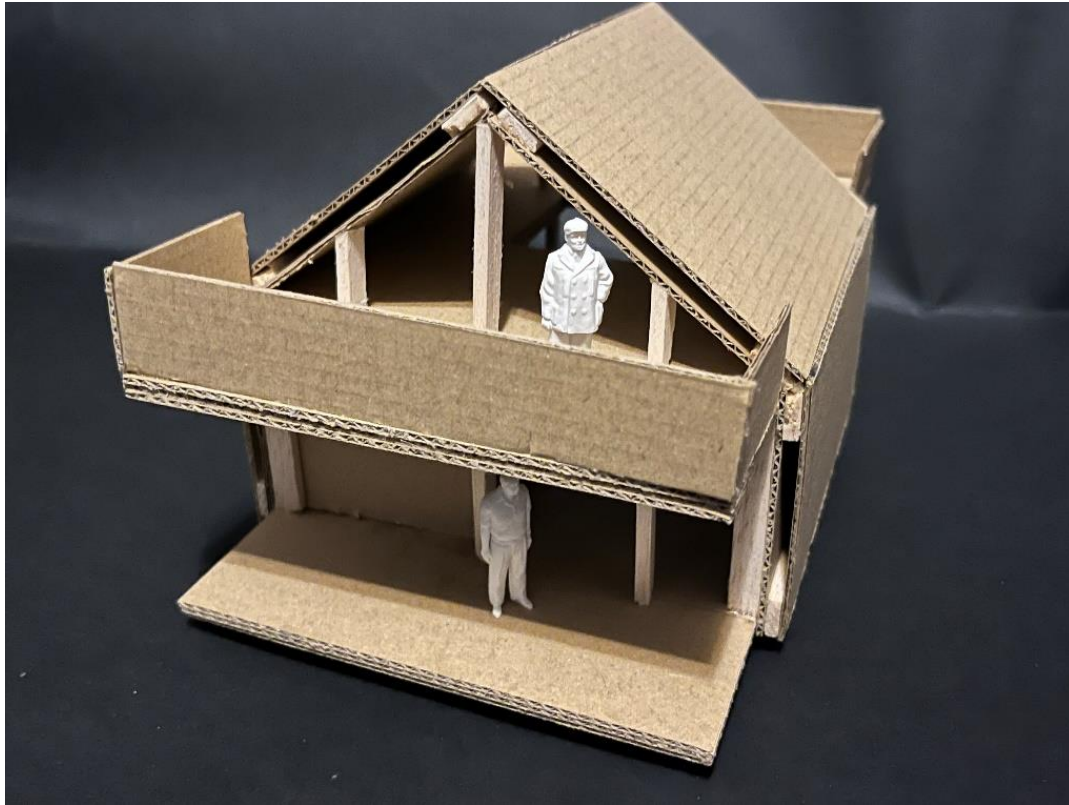
Figura 171 Maquete de estudo, escala 1/100

Os materiais escolhidos para a construção dos módulos de Glamping.

- Madeira Reciclada
- Betão reciclado
- Aglomerados de cortiça
- Estrutura leve e modular, podendo ser retirada, transportada e montada noutra lugar.
