Reabilitar o Antigo | Criar o Novo

NÍVEIS DE INTERVENÇÃO, SUSTENTÁVEIS, NO PAÇO DE TENTÚGAL

Carlos Manuel Cardoso Rocha

Projeto final de Mestrado para a obtenção do Grau de Mestre em Arquitetura
especialização em Arquitetura

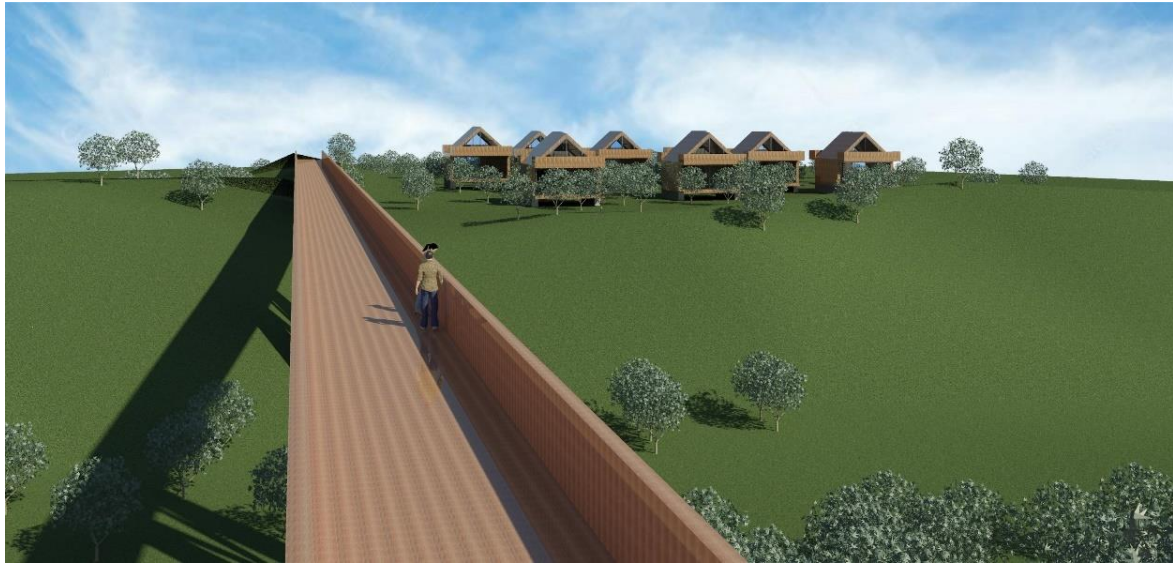
Figura 178 Ponte pedonal, ligação ao bosque

PONTE PEDONAL
MOBILIDADE | LIGAÇÃO

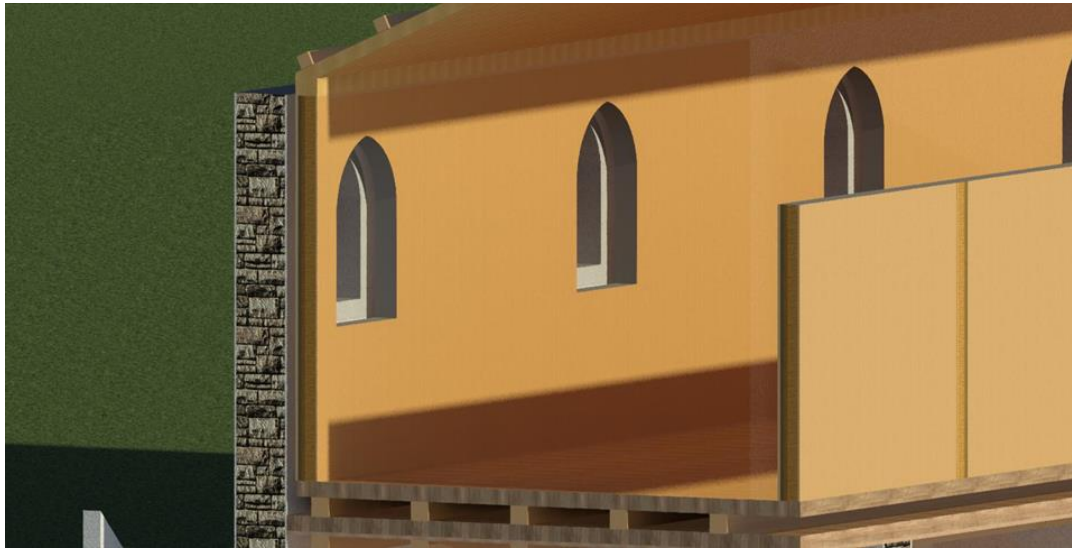
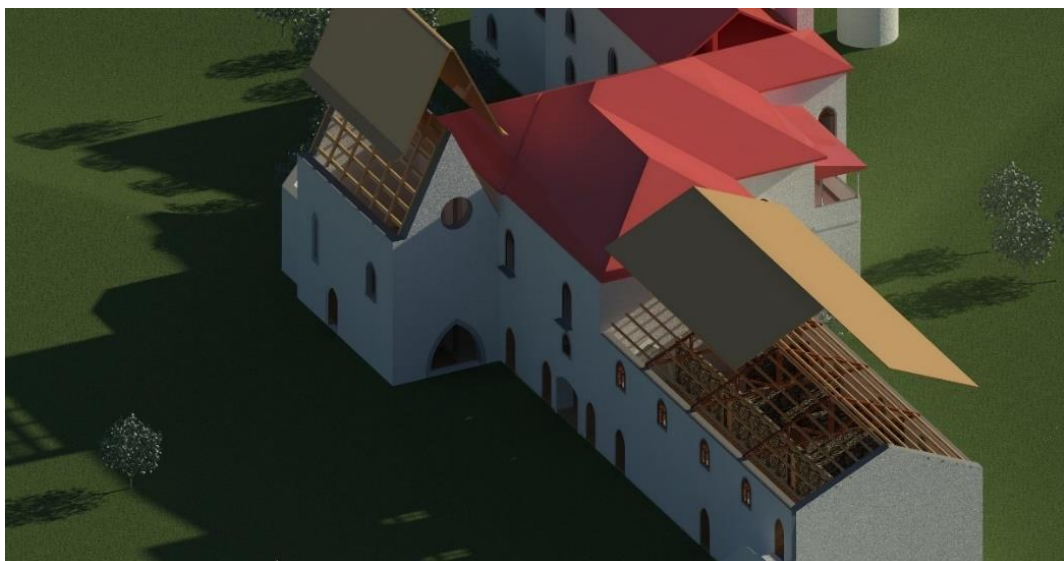
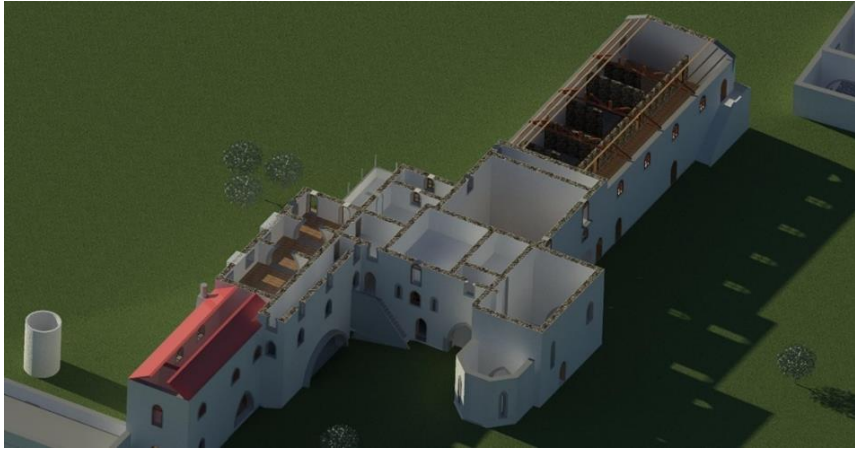
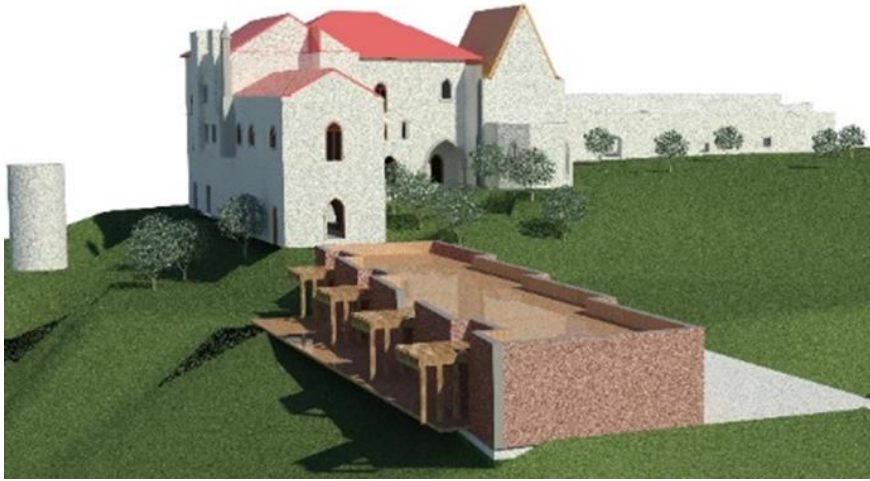
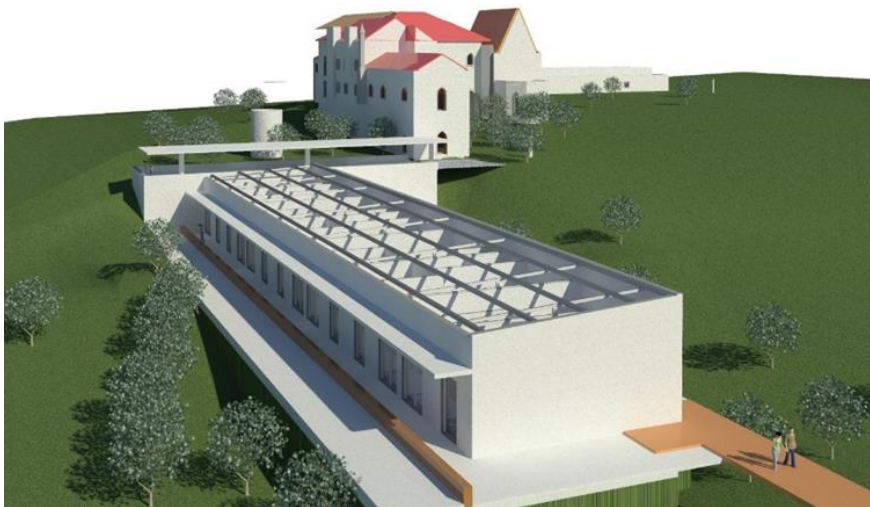
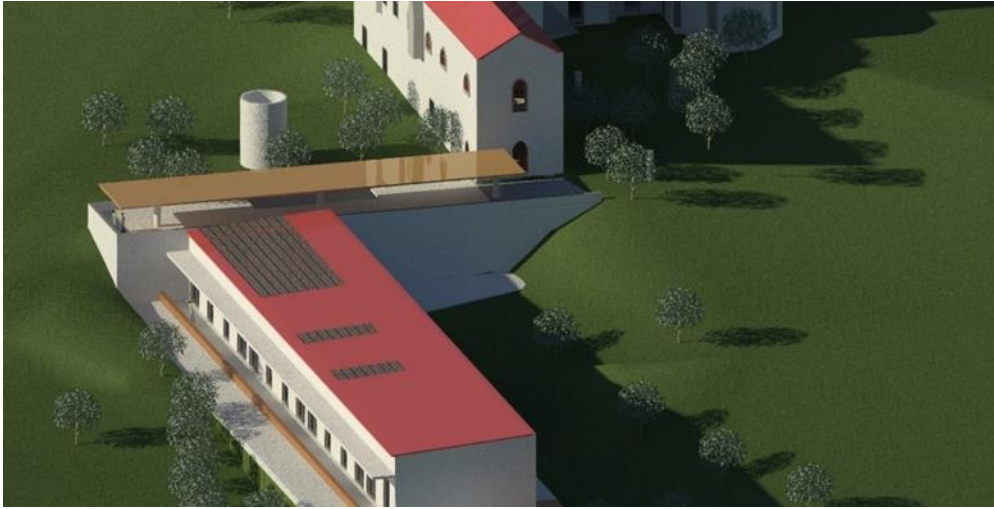
Nível de intervenção 1 (Edifício do Paço)
CORTES CONSTRUTIVOS
PAÇO DE TENTÚGAL

- 1- Telha Cerâmica Lusa
- 2- Forro em madeira composto por camada de isolamento Térmico em aglomerado de cortiça, e membrana impermeável e transpirável
- 3- Asna estrutural em Madeira

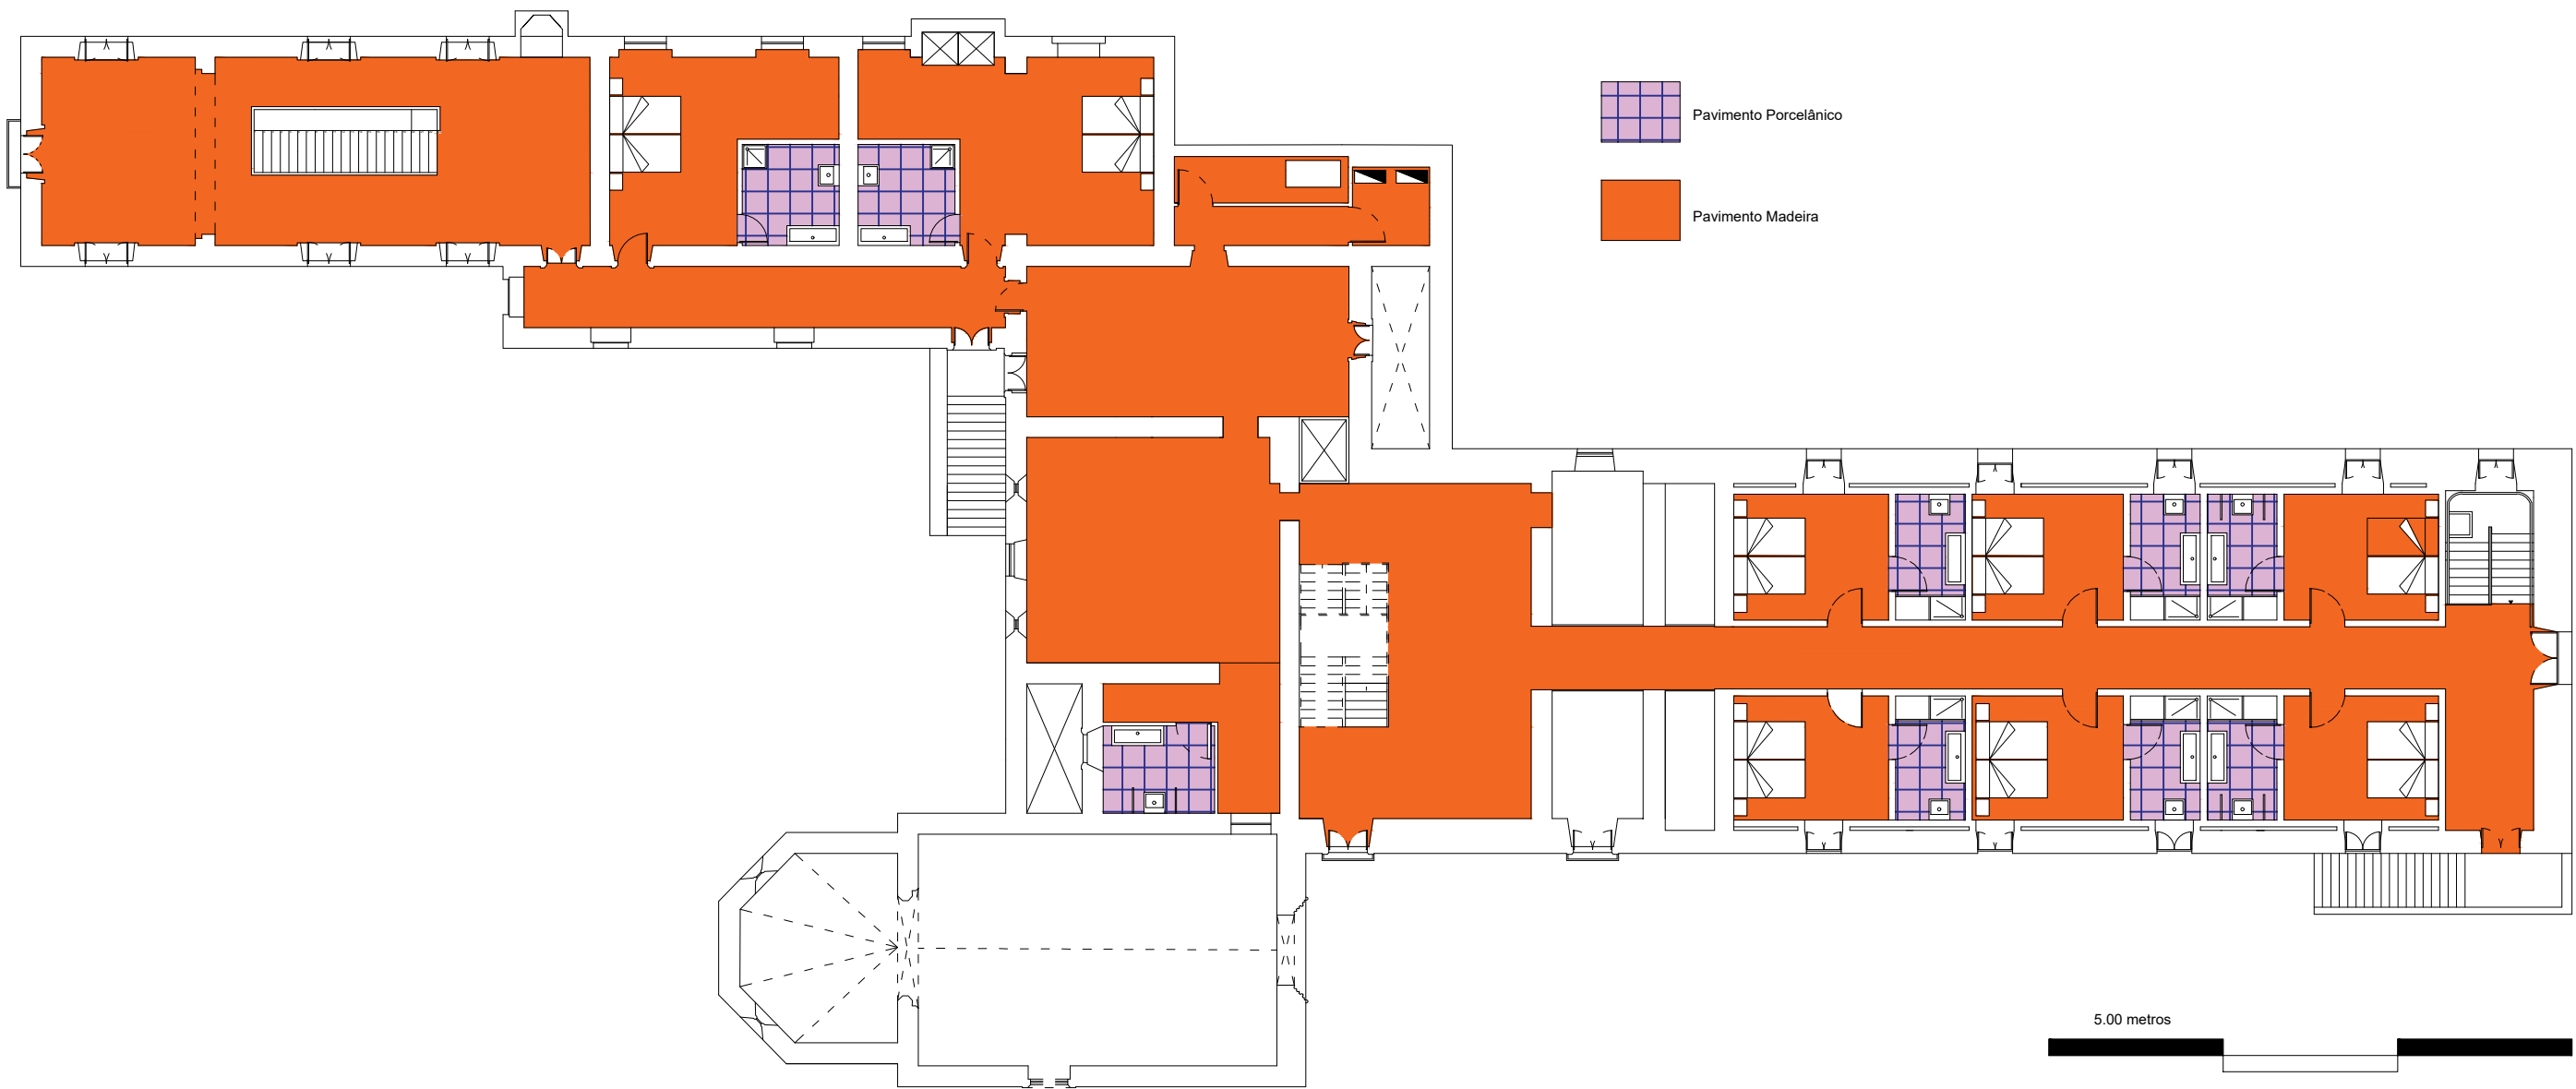
FACULDADE DE ARQUITETURA UNIVERSIDADE DE LISBOA
NÍVEIS DE INTERVENÇÃO, SUSTENTÁVEIS, NO PAÇO DE TENTÚGAL		
Planta de pavimentos (materialidade) Piso 1		Desenho Nº A 10
Edifício do Paço		Escala 1:200
Peça Desenhada		Escola
Aluno-Carlos Manuel Cardoso Rocha, nº 20161403		Desenho de autoria própria

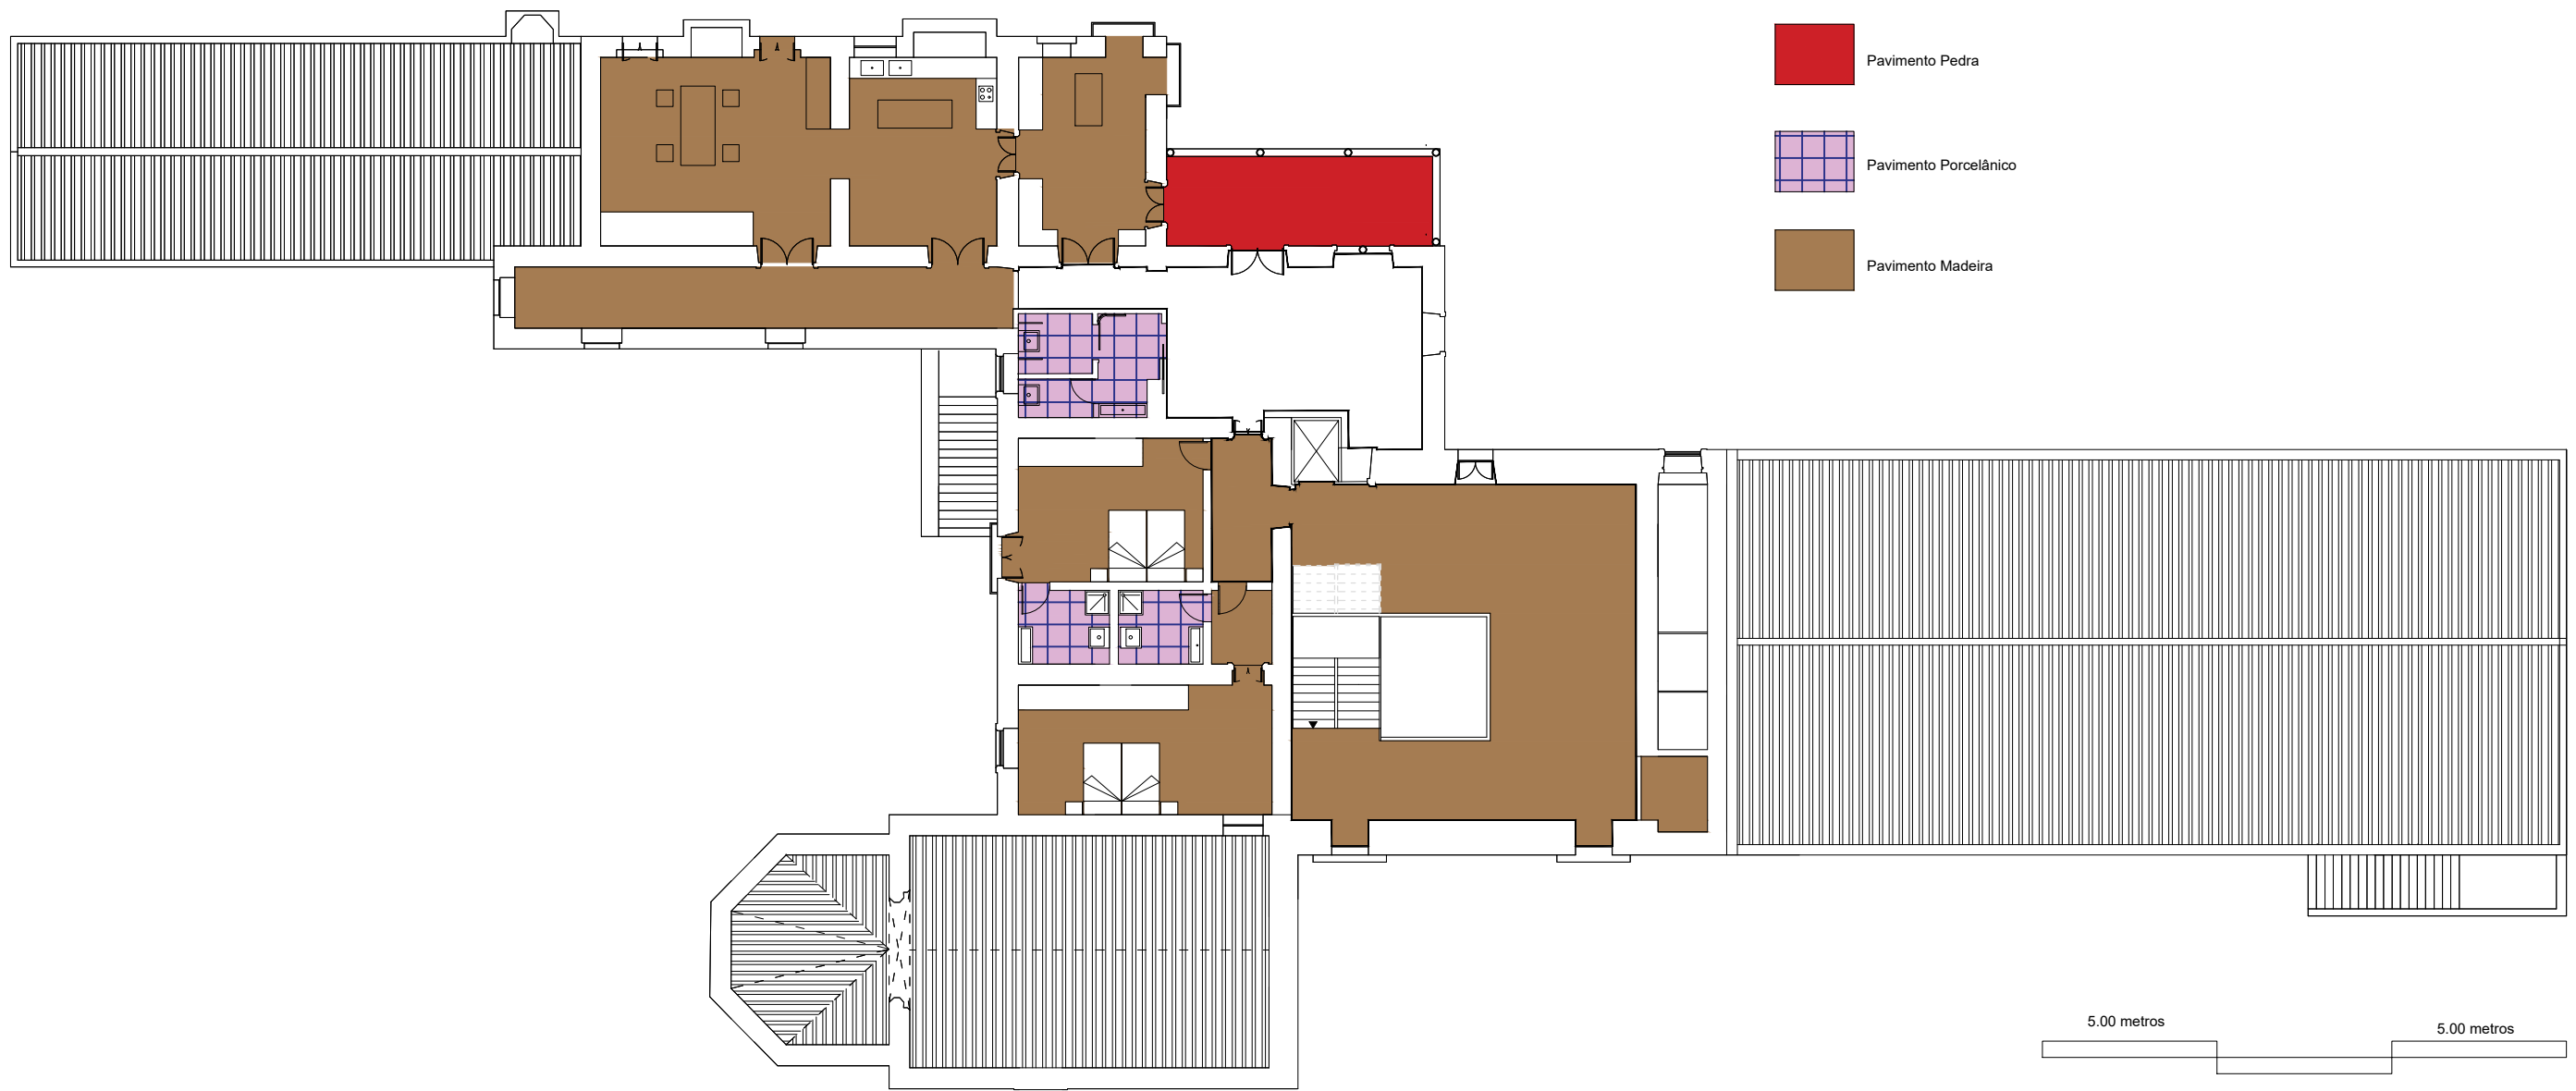
REABILITAR O ANTIGO CRIAR O NOVO NÍVEIS DE INTERVENÇÃO, SUSTENTÁVEIS, NO PAÇO DE TENTÚGAL		  FACULDADE DE ARQUITETURA UNIVERSIDADE DE LISBOA
Planta de Pavimentos Piso 2 Edifício do Paço		A 11 Desenho Nº
		1:200 Escala
Peça Desenhada Aluno-Carlos Manuel Cardoso Rocha, nº 20161403		Desenho de autoria própria

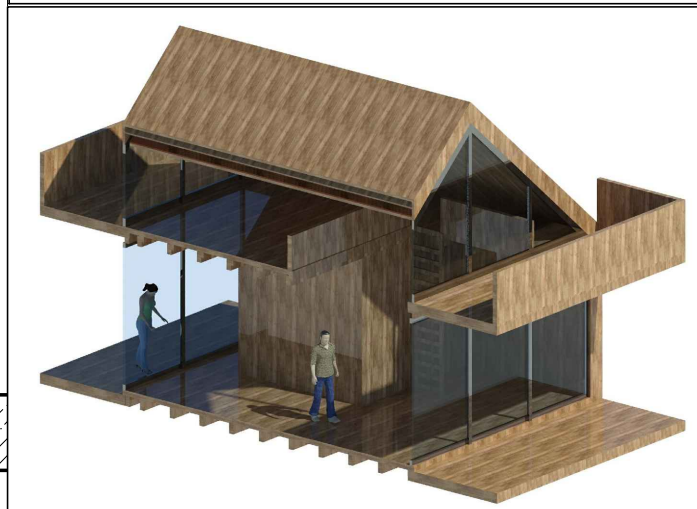
- 1-Painél em madeira reciclada
- 2-Chapa impermeabilizante
- 3- Isolamento térmico em cortiça
- 4- Placa de madeira de revestimento interior
- 5- Painél exterior "Shield wall" madeira reciclada.
- 6- Isolamento térmico á base de aglomerado de Cortiça
- 7- Ripa de contraventamento estrutural
- 8- Sapata em betão reciclado

Cortes construtivos (Materialidade)
 Glamping

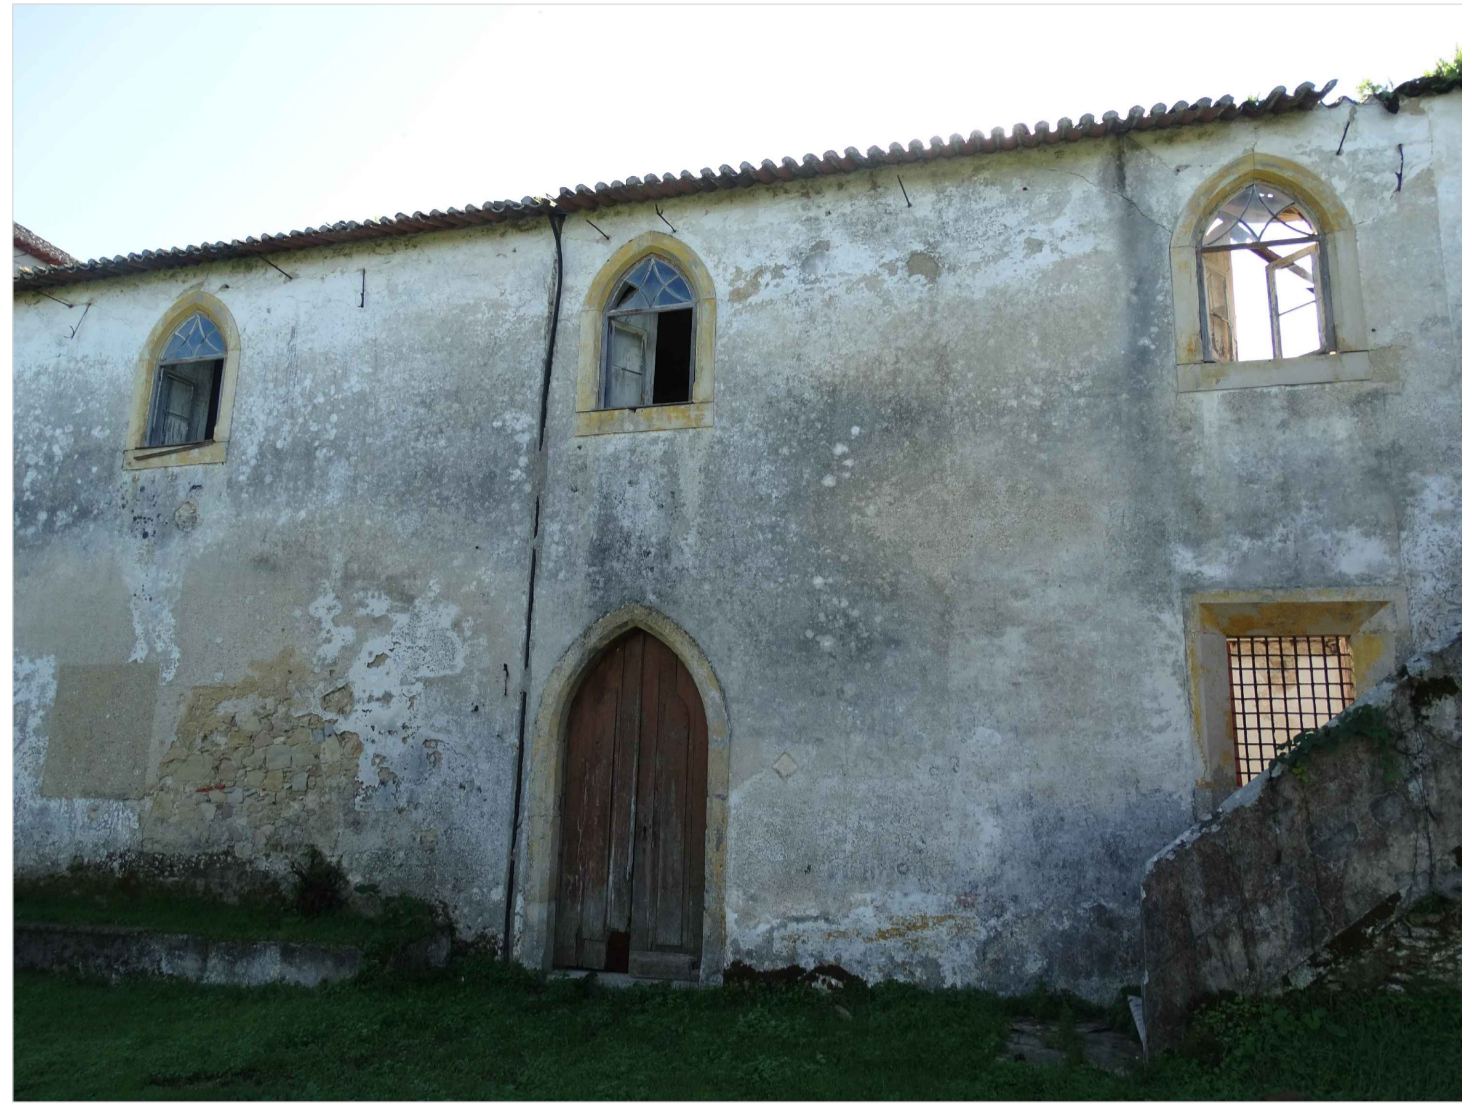
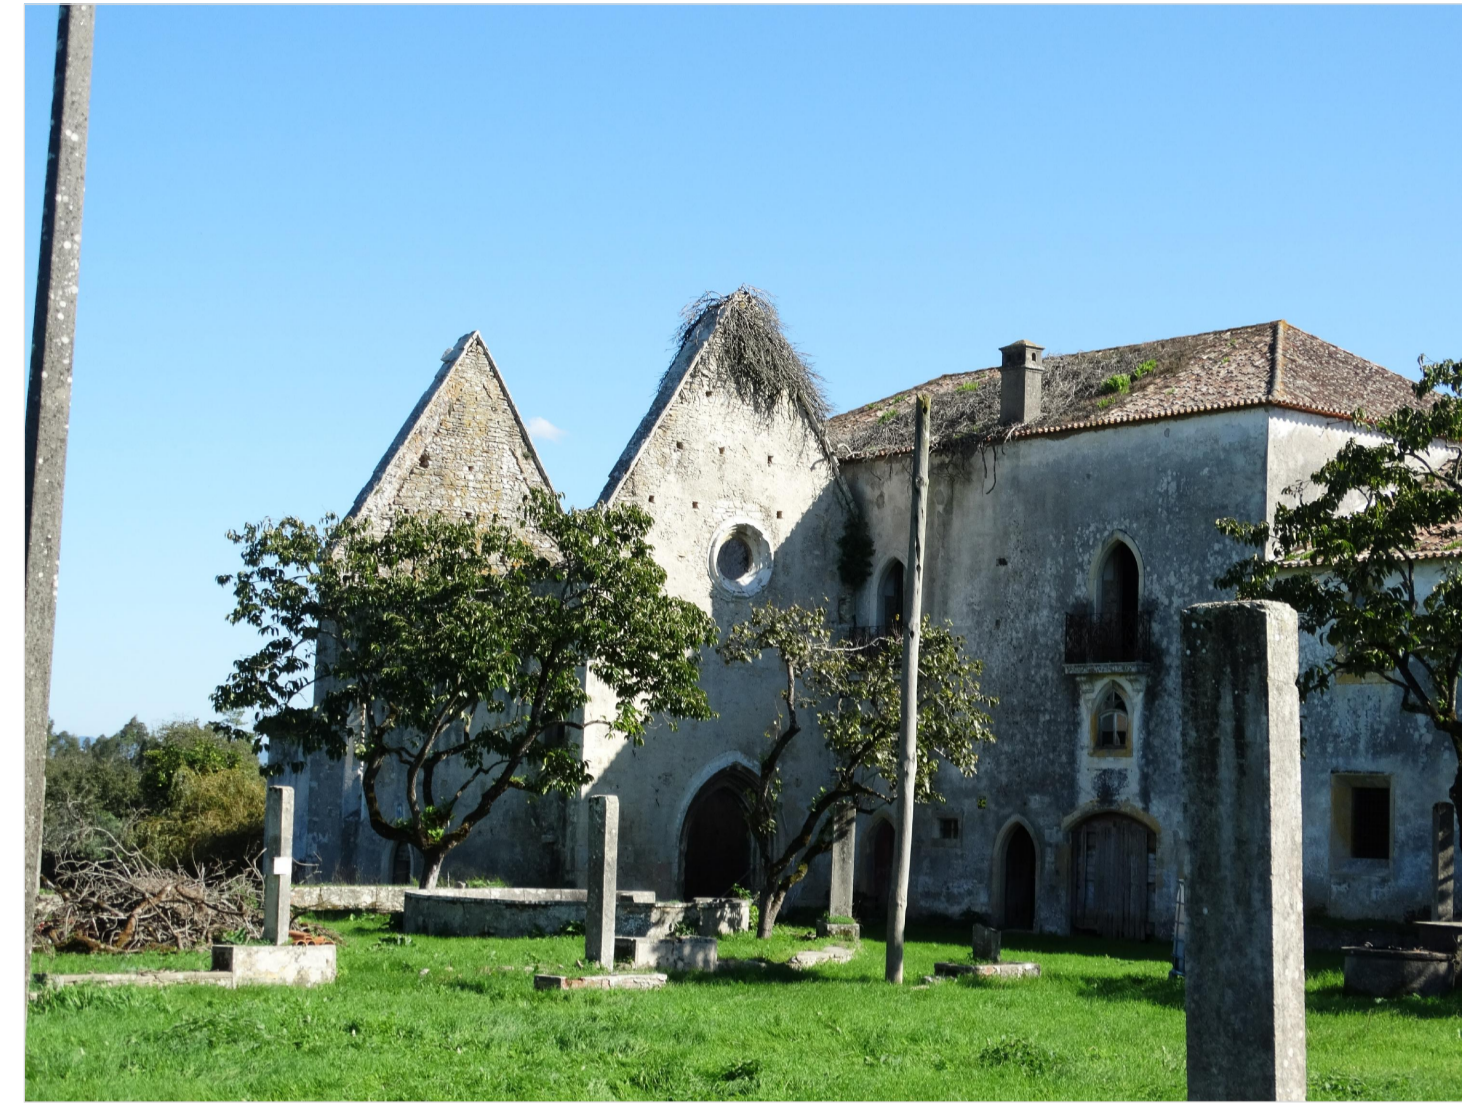
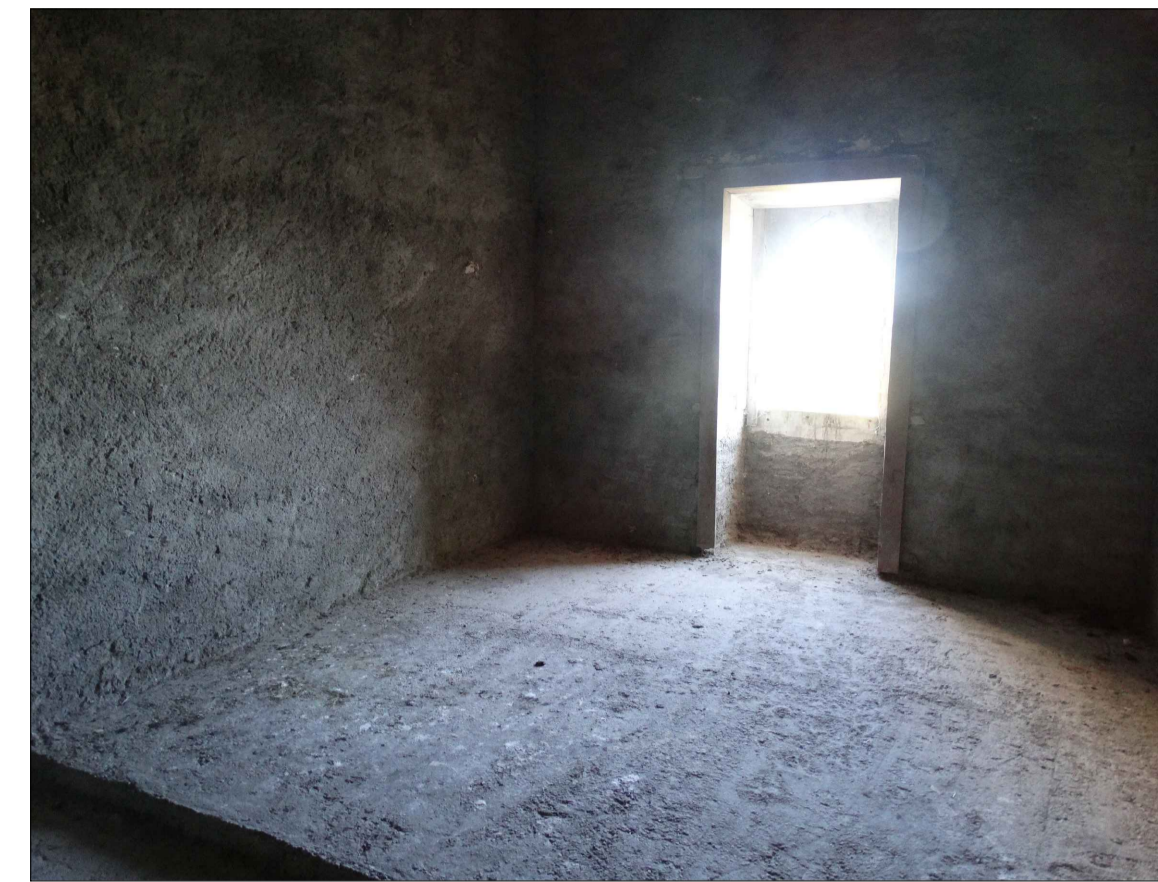
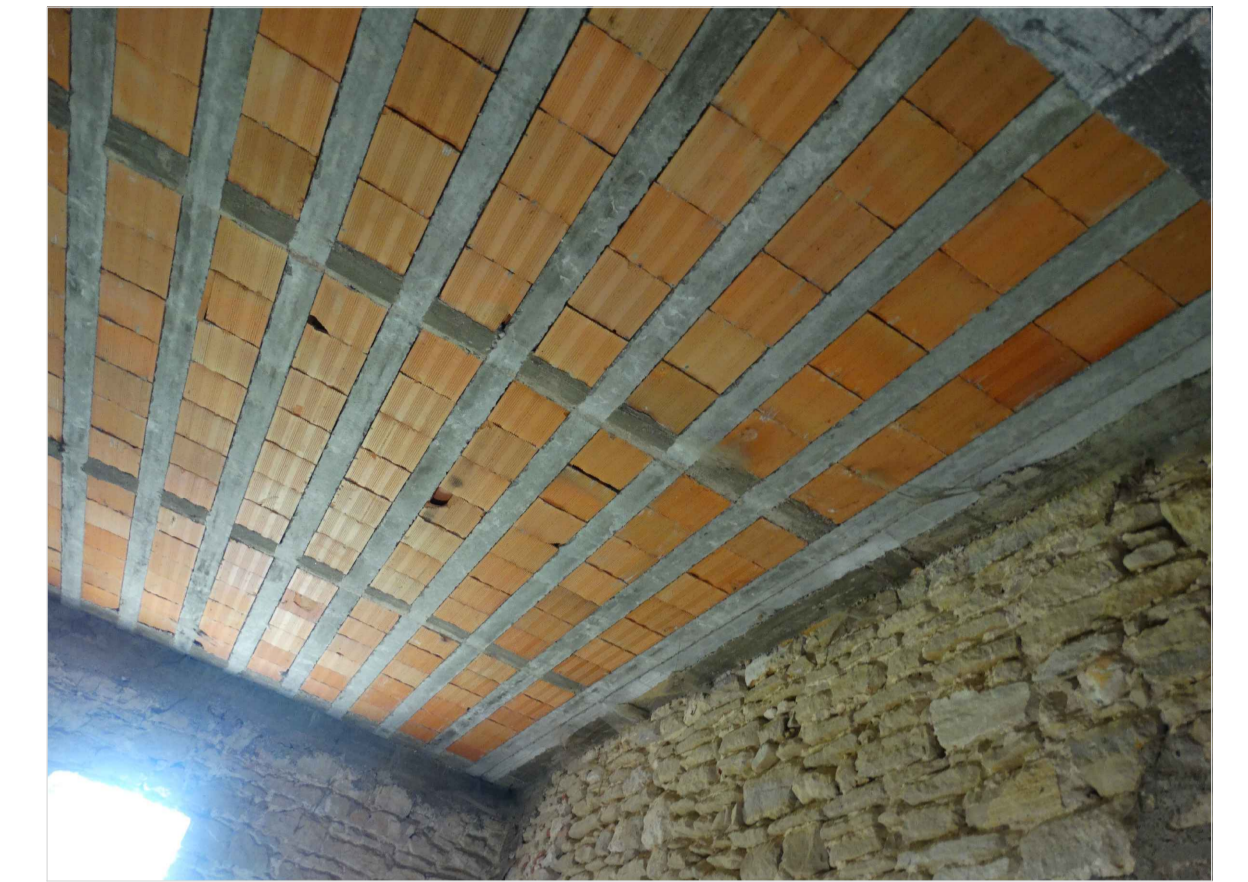
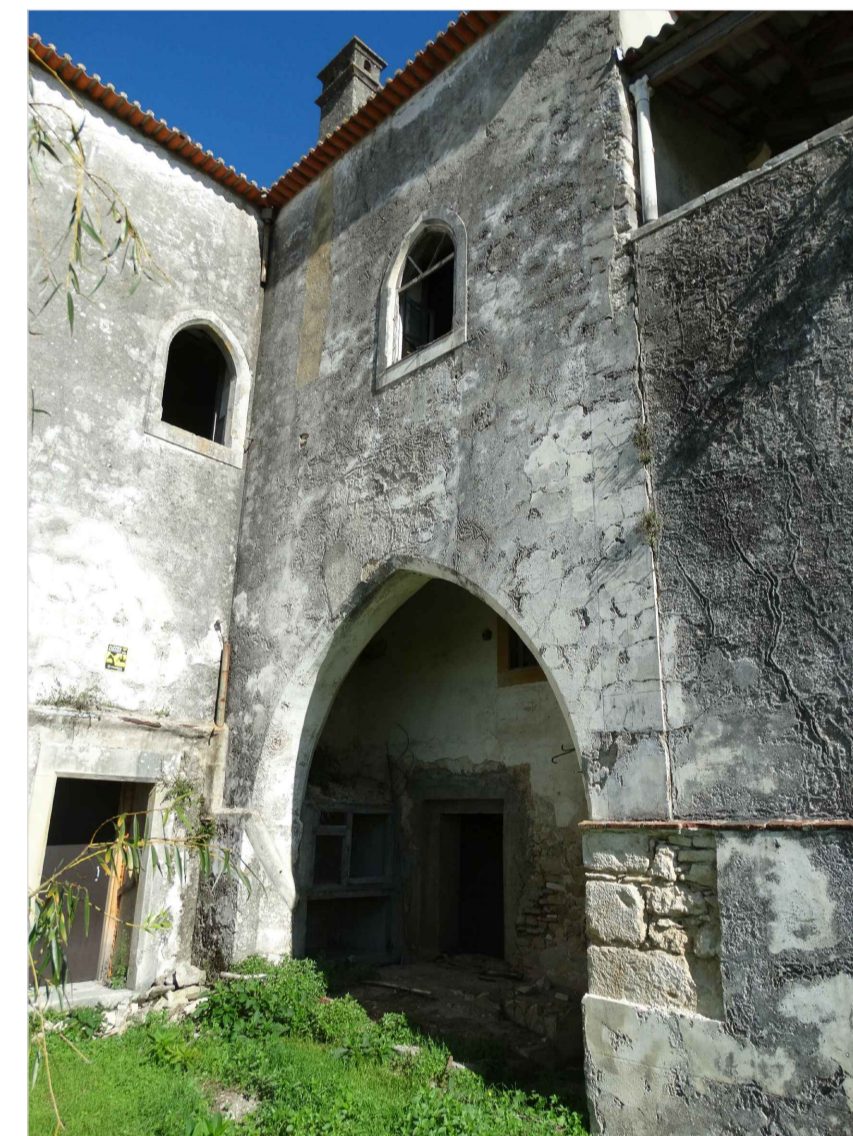
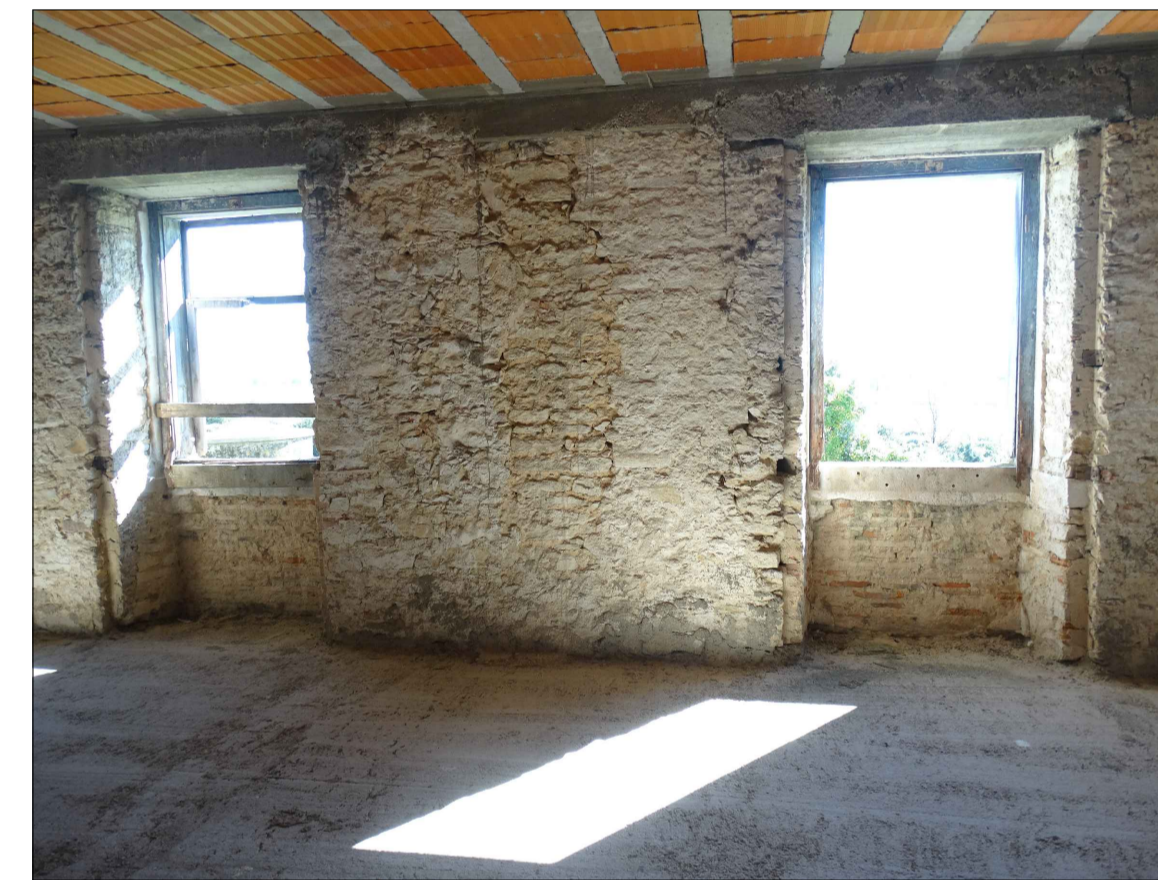
EXISTENTE/PATOLOGIAS

<p>Fendilhação</p> <p>Degradação avançada de revestimento da parede e da alvenaria</p>	<p>Falta de manutenção</p> <p>Assentamentos diferenciais</p> <p>Exposição aos elementos naturais</p> <p>Abrasão e desgaste</p>
<p>Manchas de Humidade</p> <p>Retenção de água</p>	<p>Infiltração de águas pluviais</p> <p>Ascensão das águas do solo por microcapilariedade.</p>
<p>Desaprumos</p>	<p>Movimentos e assentamentos diferenciais.</p> <p>Movimentos dos elementos de suporte.</p> <p>Acréscimo de cargas permanentes</p>
<p>Degradação das madeiras</p>	<p>Ação do Xilófago.</p> <p>Ação de elementos naturais(chuva)</p> <p>Falta de manutenção.</p> <p>Deformação dos caixilhos.</p> <p>Inexistência de vedantes na junta móvel</p>

Picagem do reboco ou estuque de cal e do emboço base, aplicado sobre paramento vertical exterior, com meios manuais, eliminando-o totalmente se deteriorar a superfície suporte que ficará a descoberto e preparada para o seu revestimento posterior (picagem até ao osso). Limpeza manual da fachada com presença de eflorescências salinas (salitre/outros), remoção de argamassas soltas e em desagregação, deixando a superfície preparada para aplicação de novo reboco como reparação. (considera-se fissuras com 30%).
