Reabilitar o Antigo | Criar o Novo

NÍVEIS DE INTERVENÇÃO, SUSTENTÁVEIS, NO PAÇO DE TENTÚGAL

Carlos Manuel Cardoso Rocha

Projeto final de Mestrado para a obtenção do Grau de Mestre em Arquitetura
especialização em Arquitetura

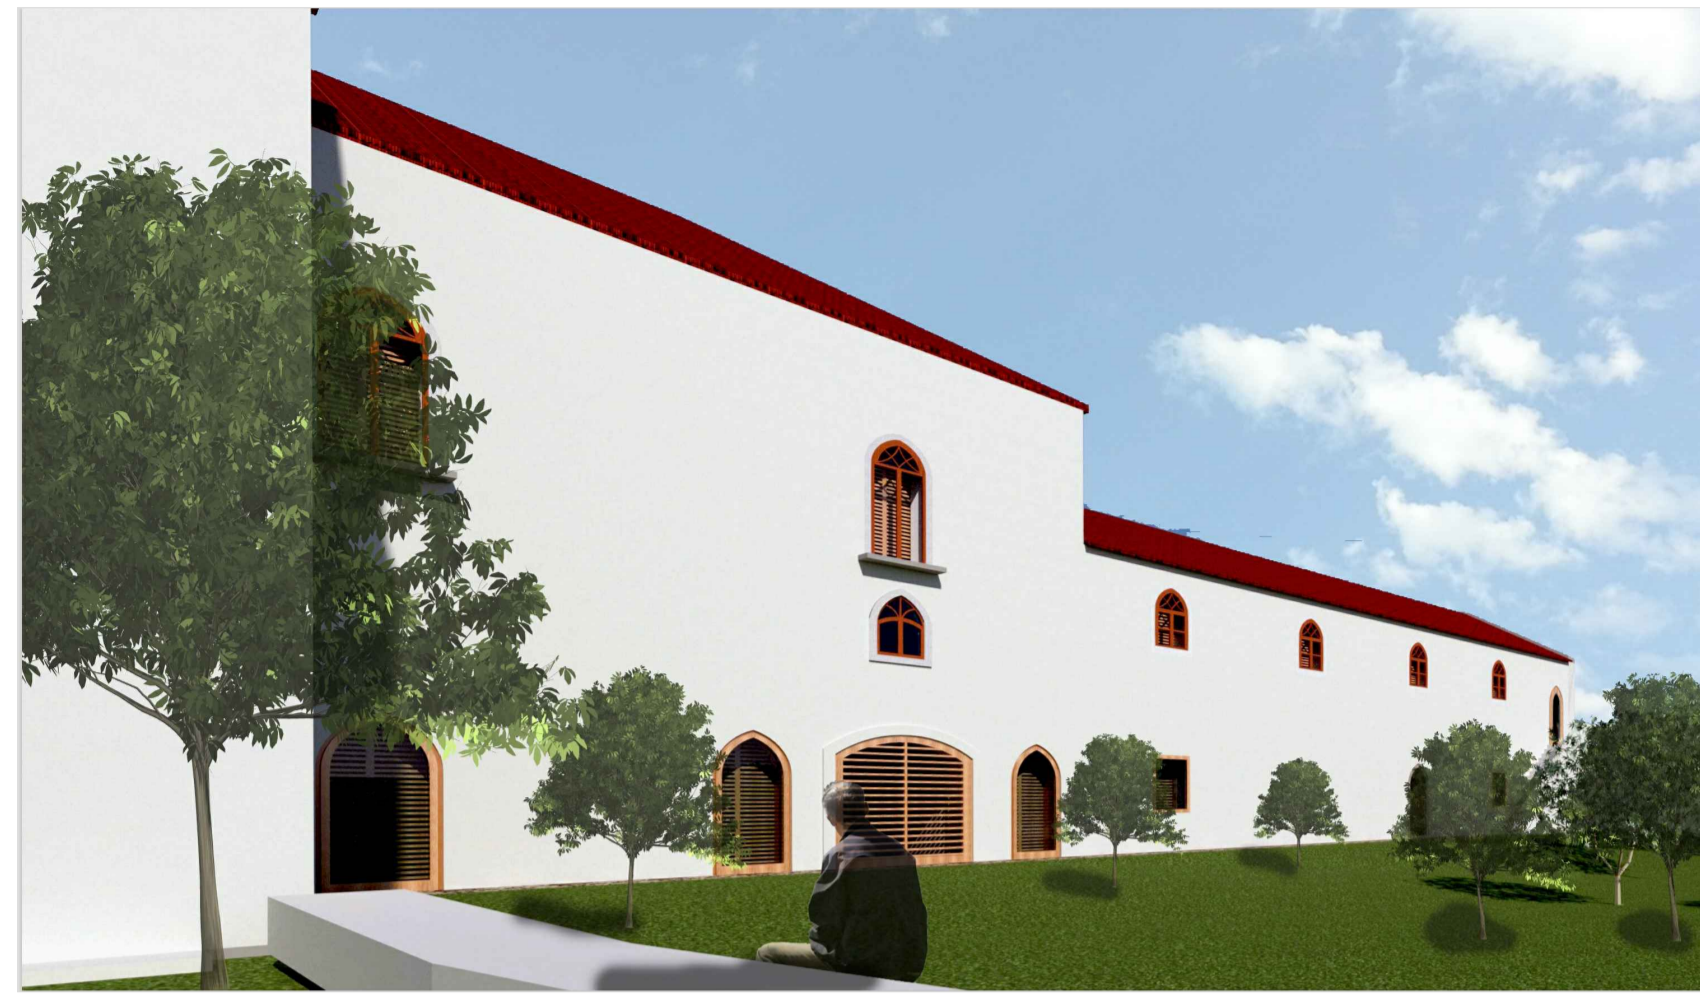
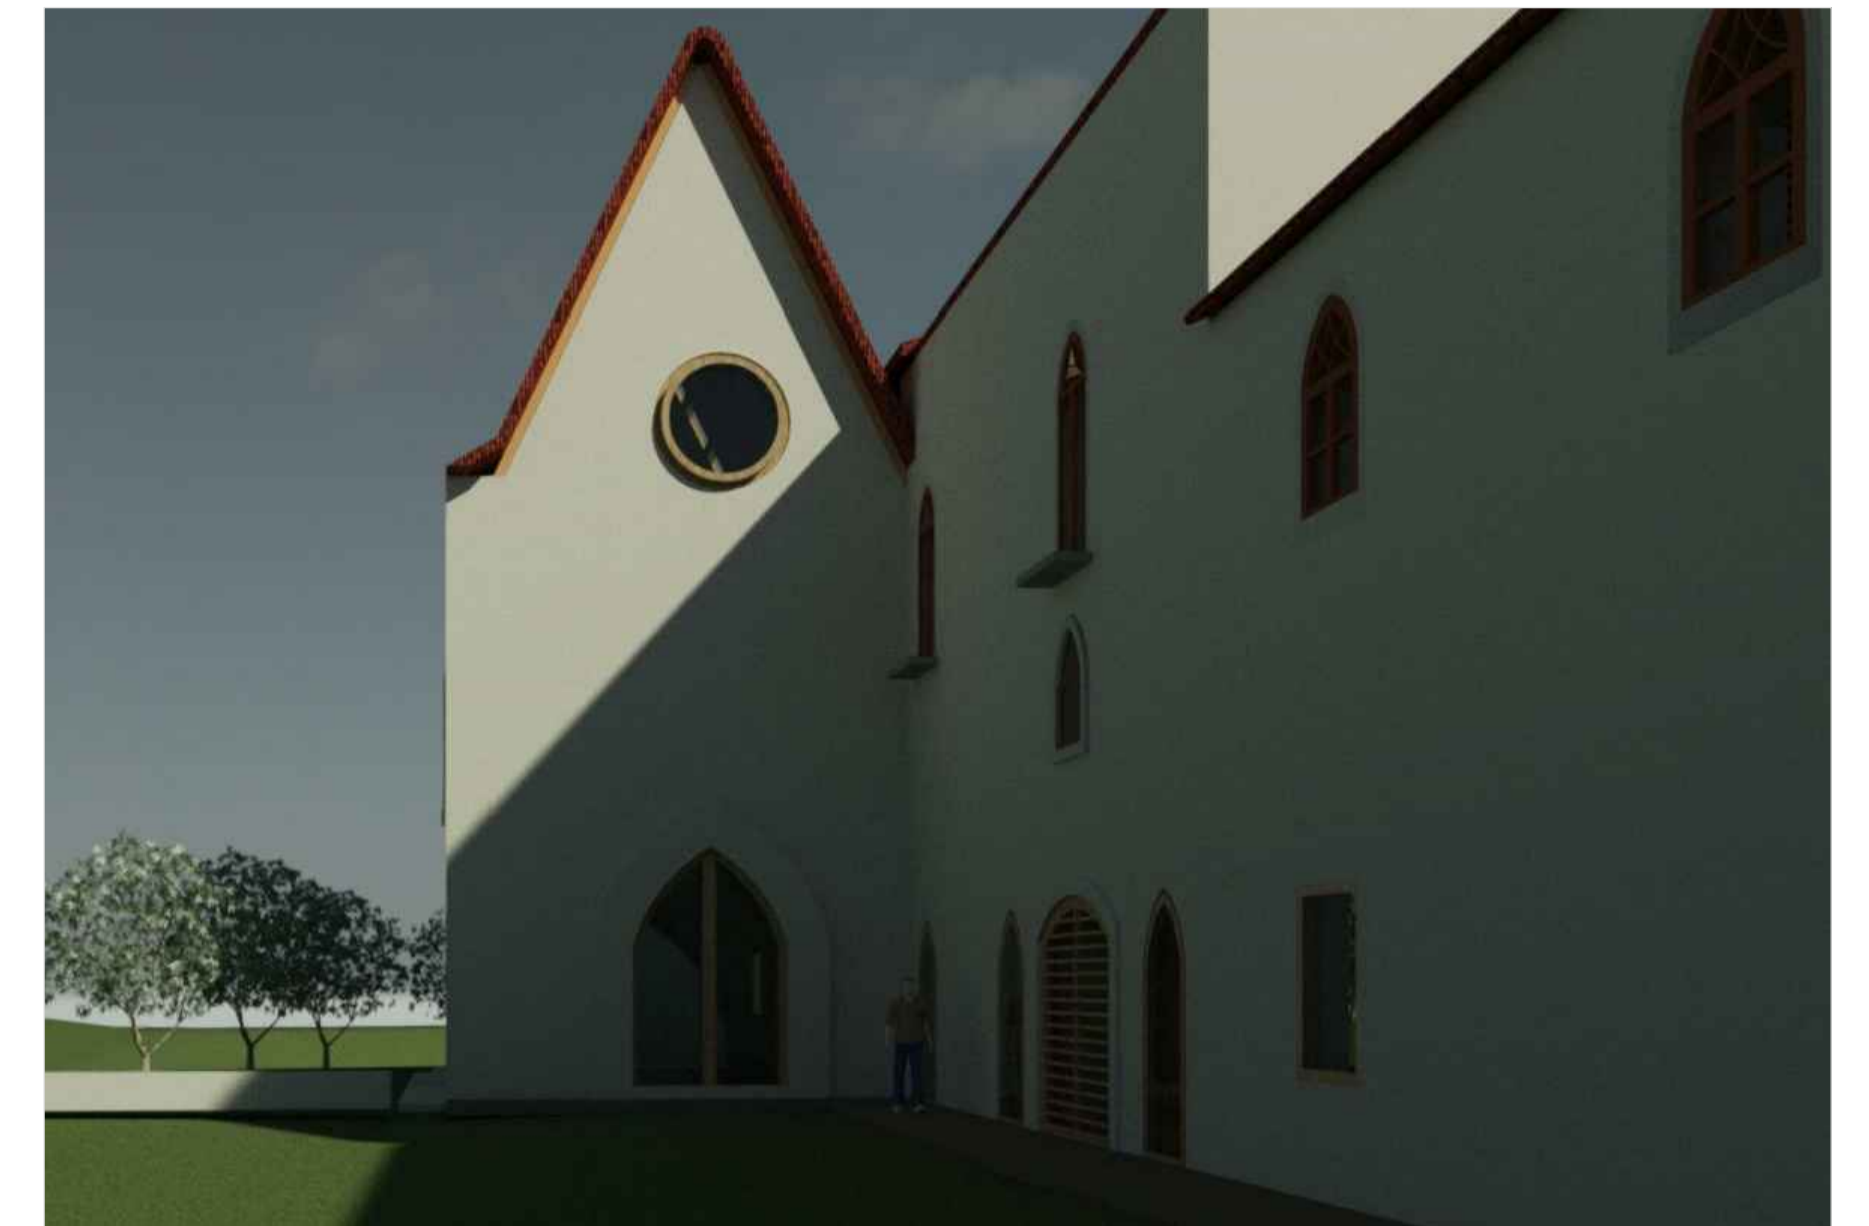
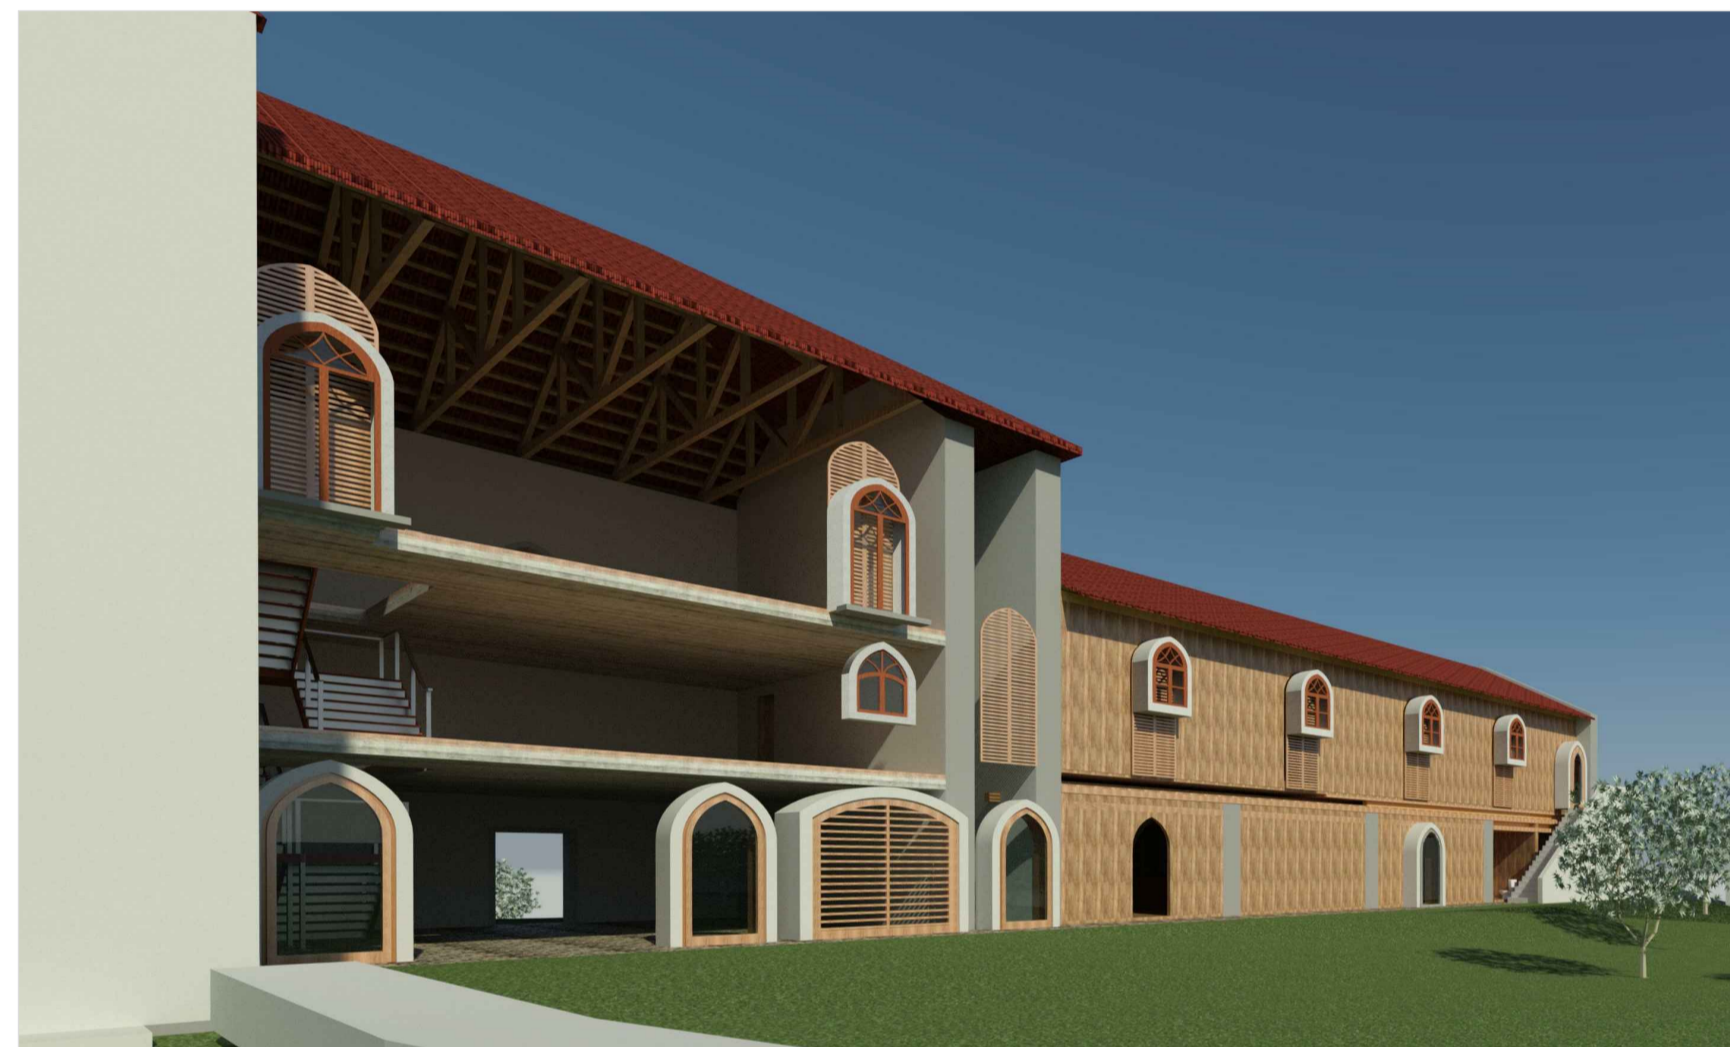
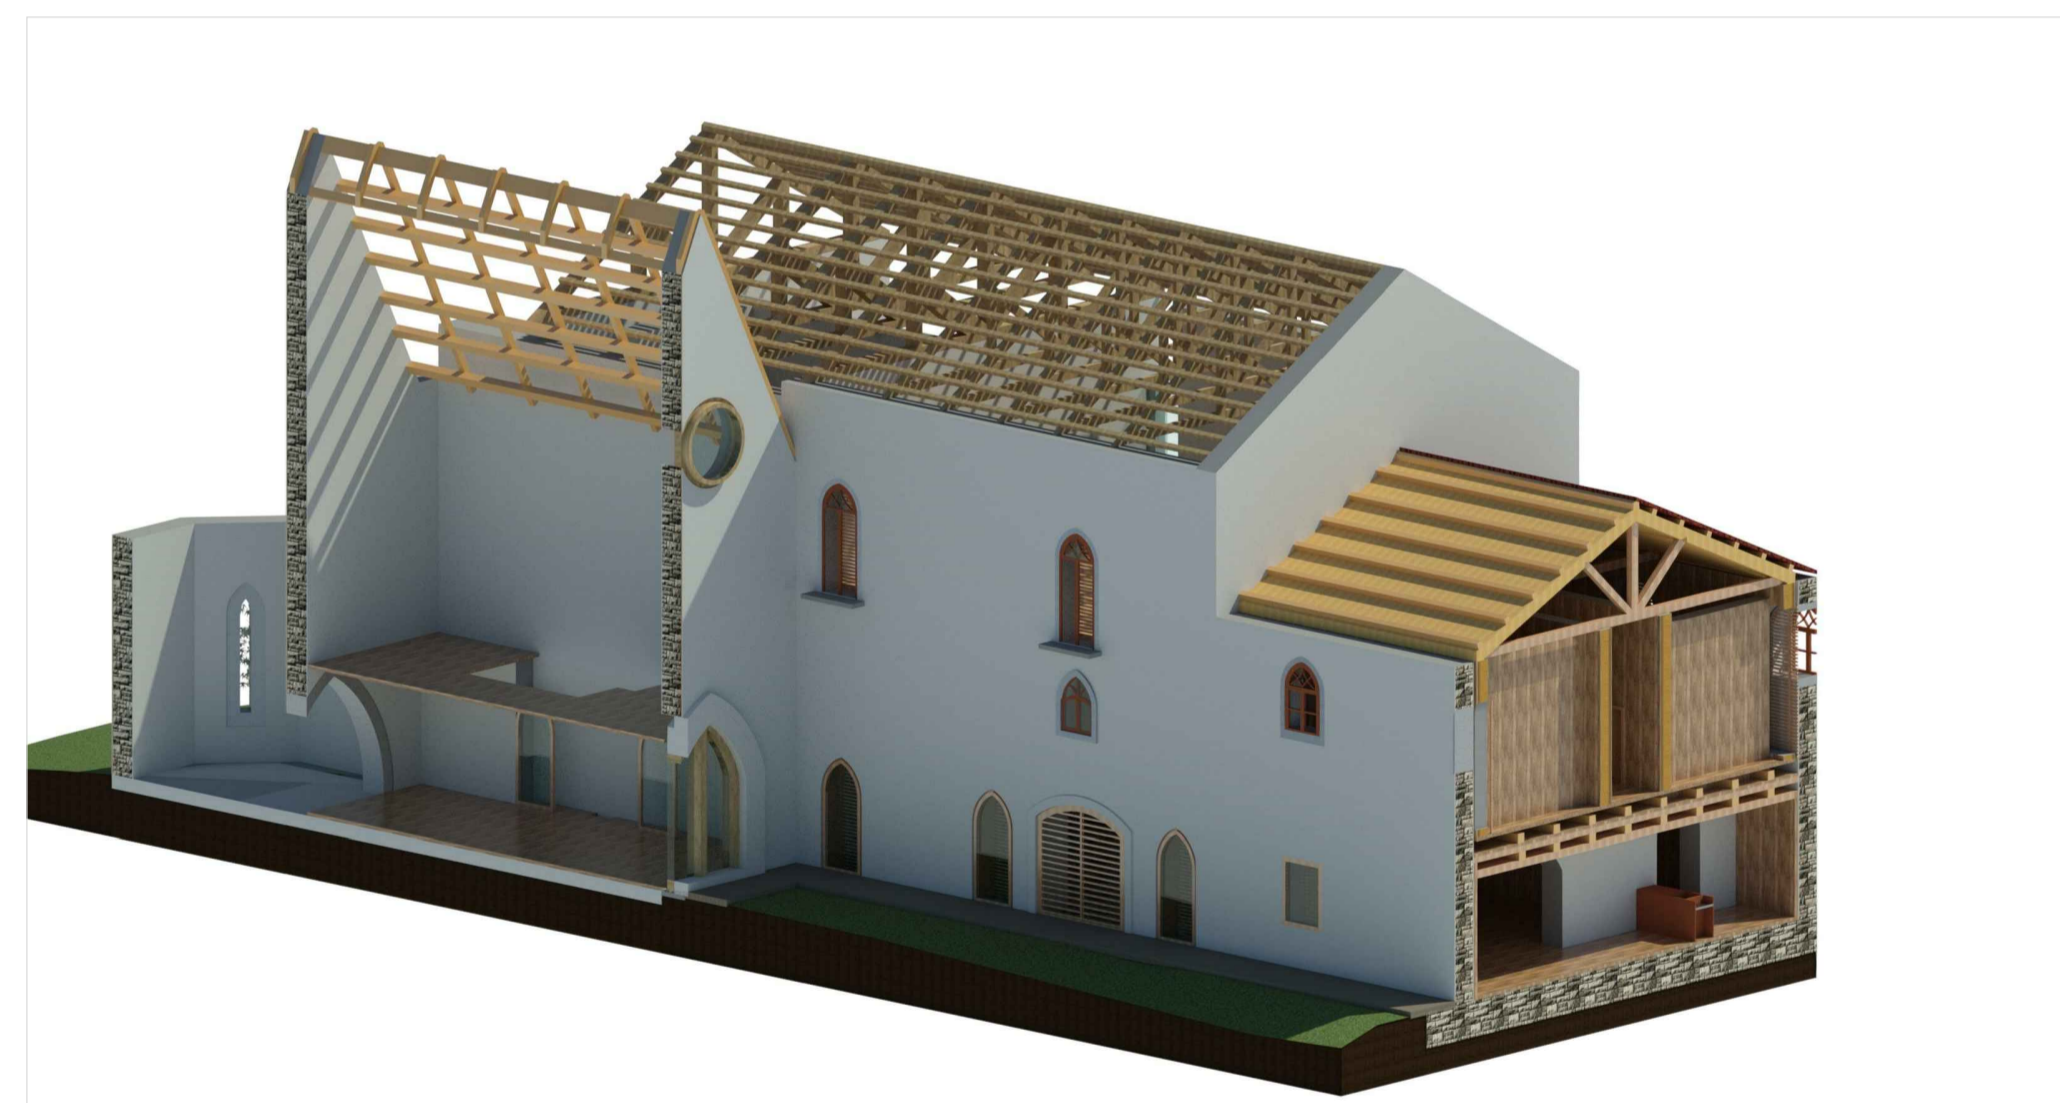
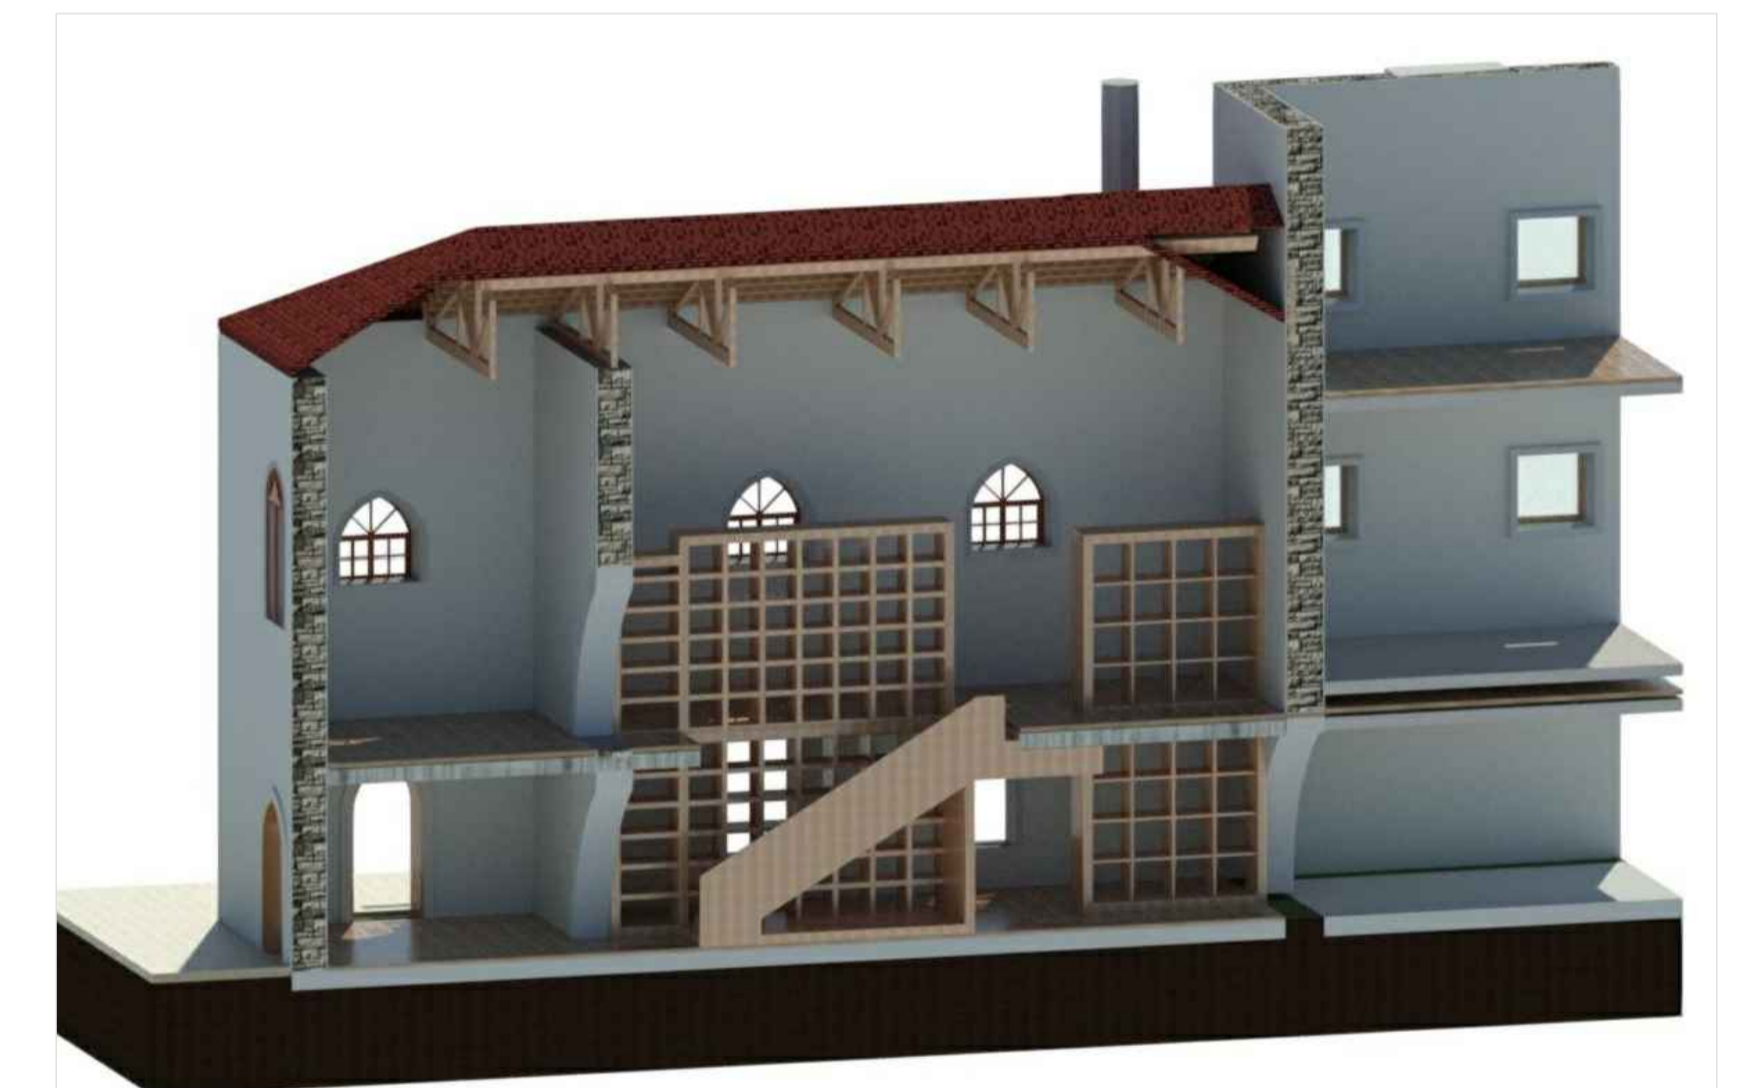
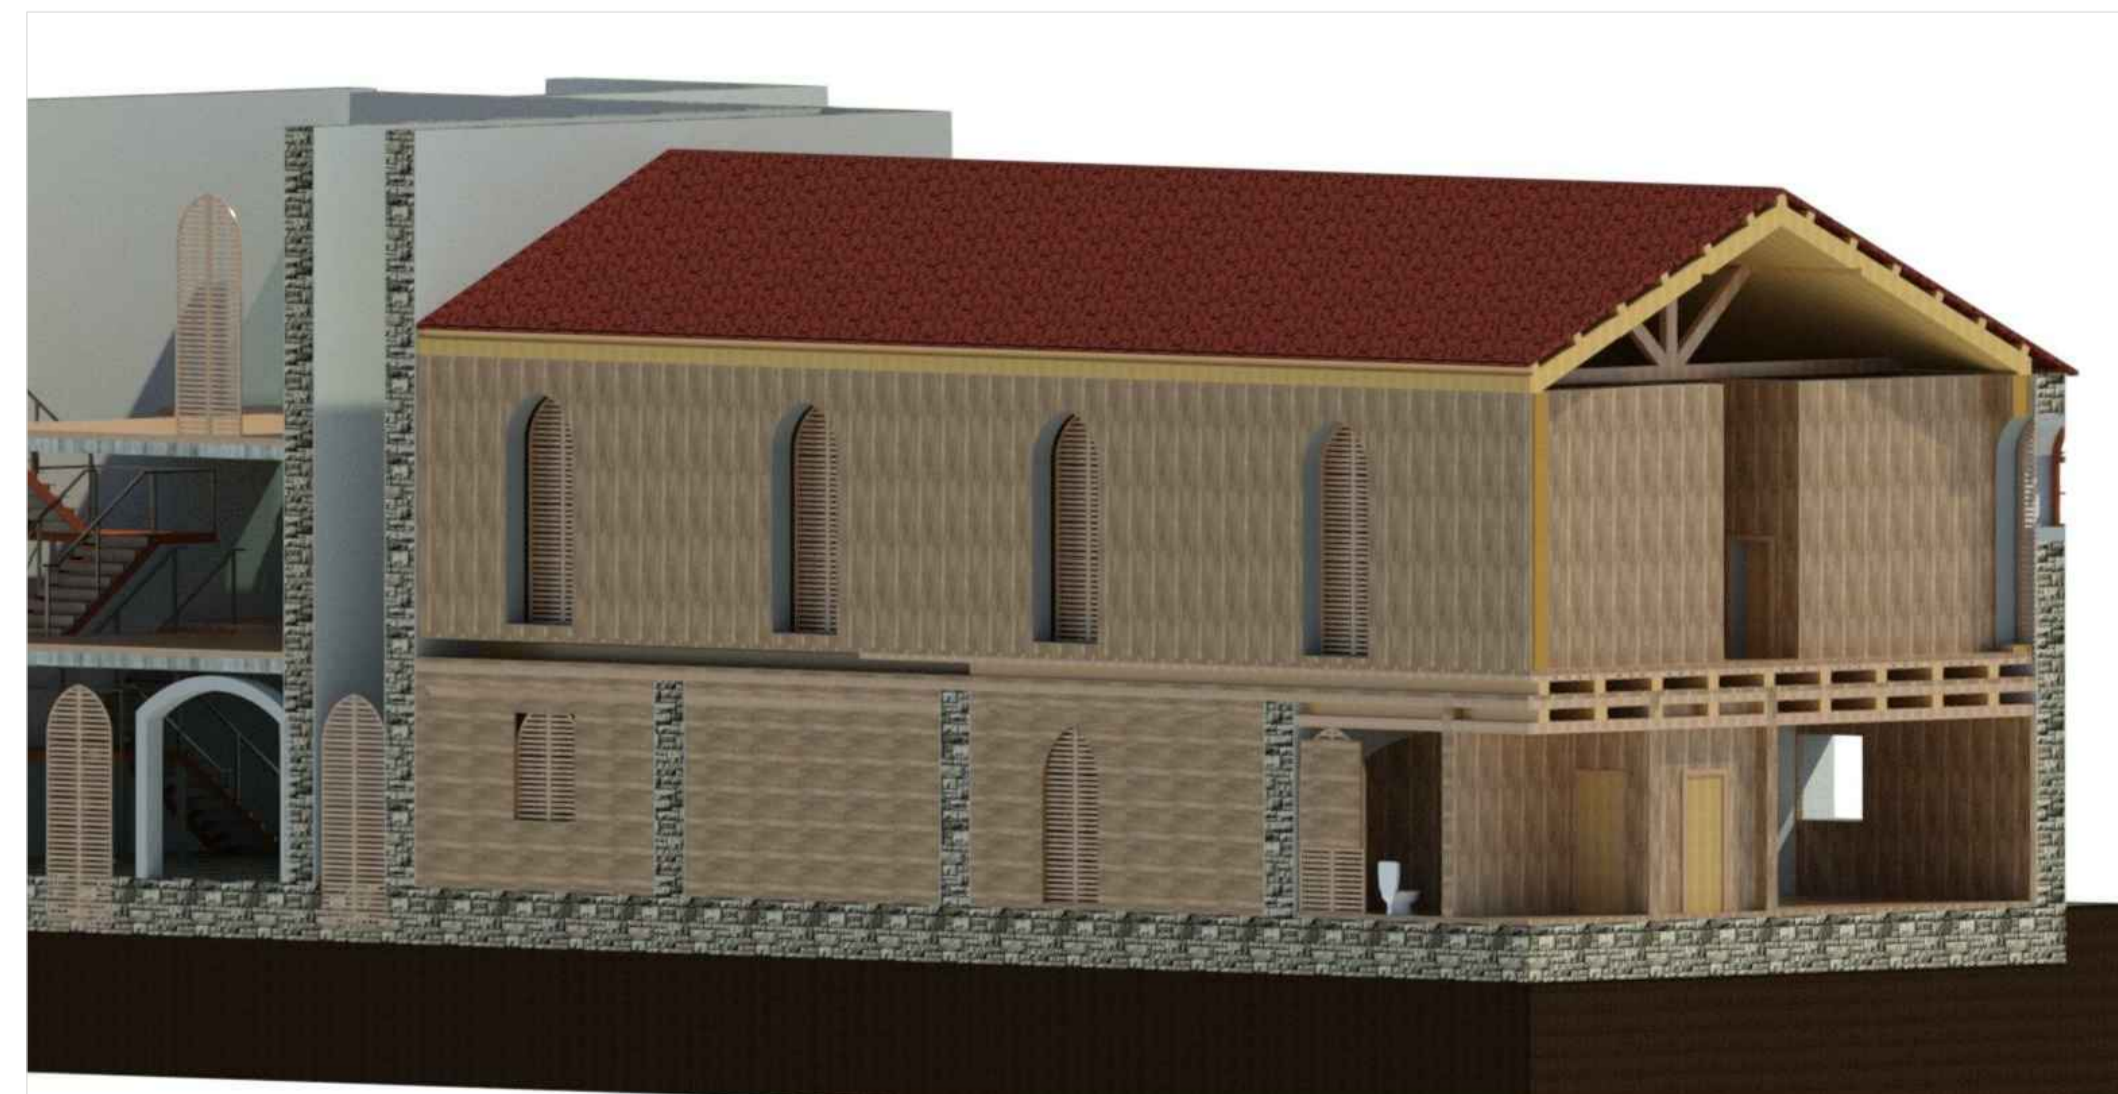
Existente

- Zonas de concentração de tensões nas paredes, como por exemplo em aberturas de portas e janelas ou na intersecção de paredes ortogonais;
- Ocorrência de assentamento das fundações;
- A formação de fendas e a sua amplitude é agravada pela falta de manutenção e pela fraca qualidade da alvenaria;
- Poderá ou não indiciar o risco de colapso da estrutura.

- Devido à acção do clima;
- Pode resultar da progressão e agravamento da fendilhação;
- Expansões e contracções provocadas pelas variações térmicas;
- Erosão provocada pelo vento, a poluição e as infiltrações de água.

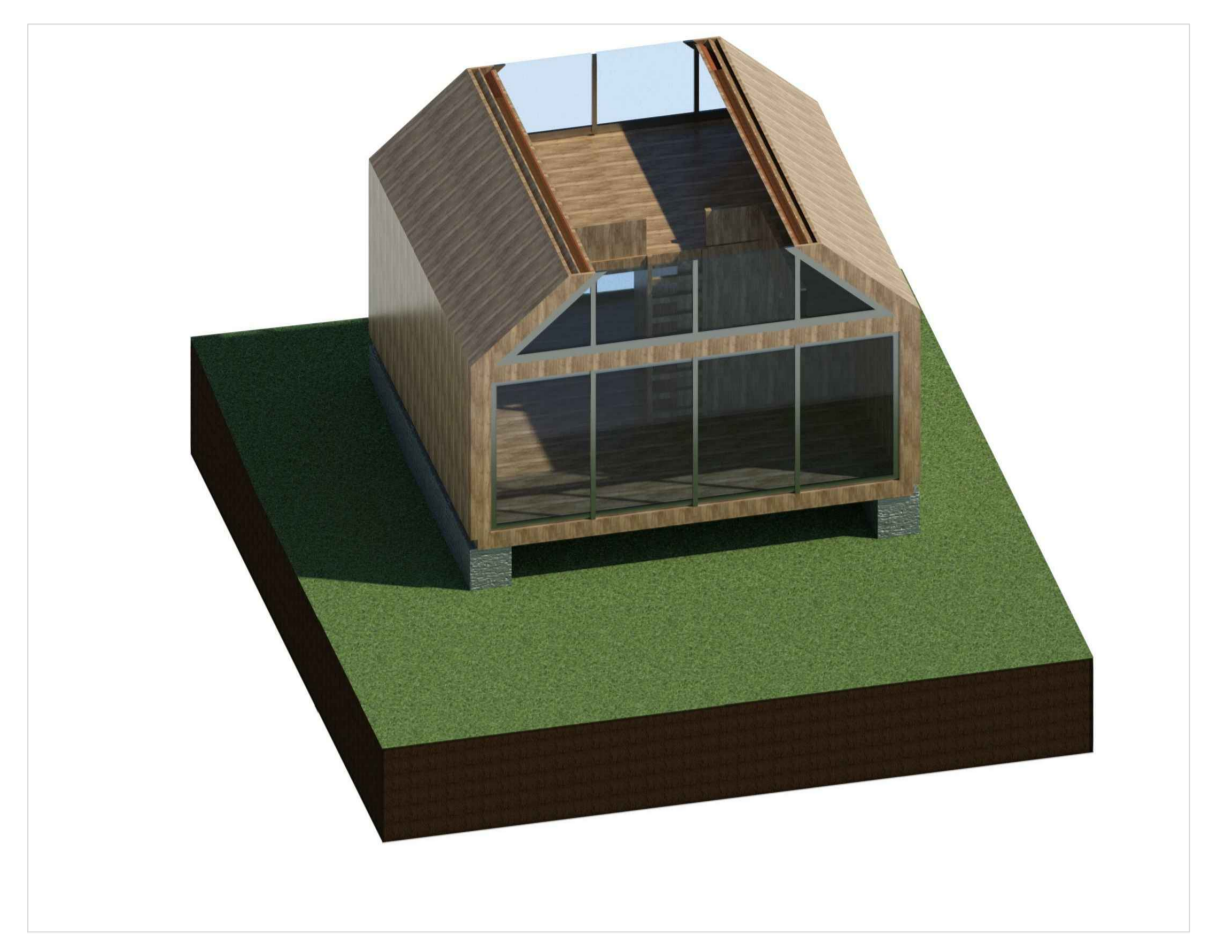
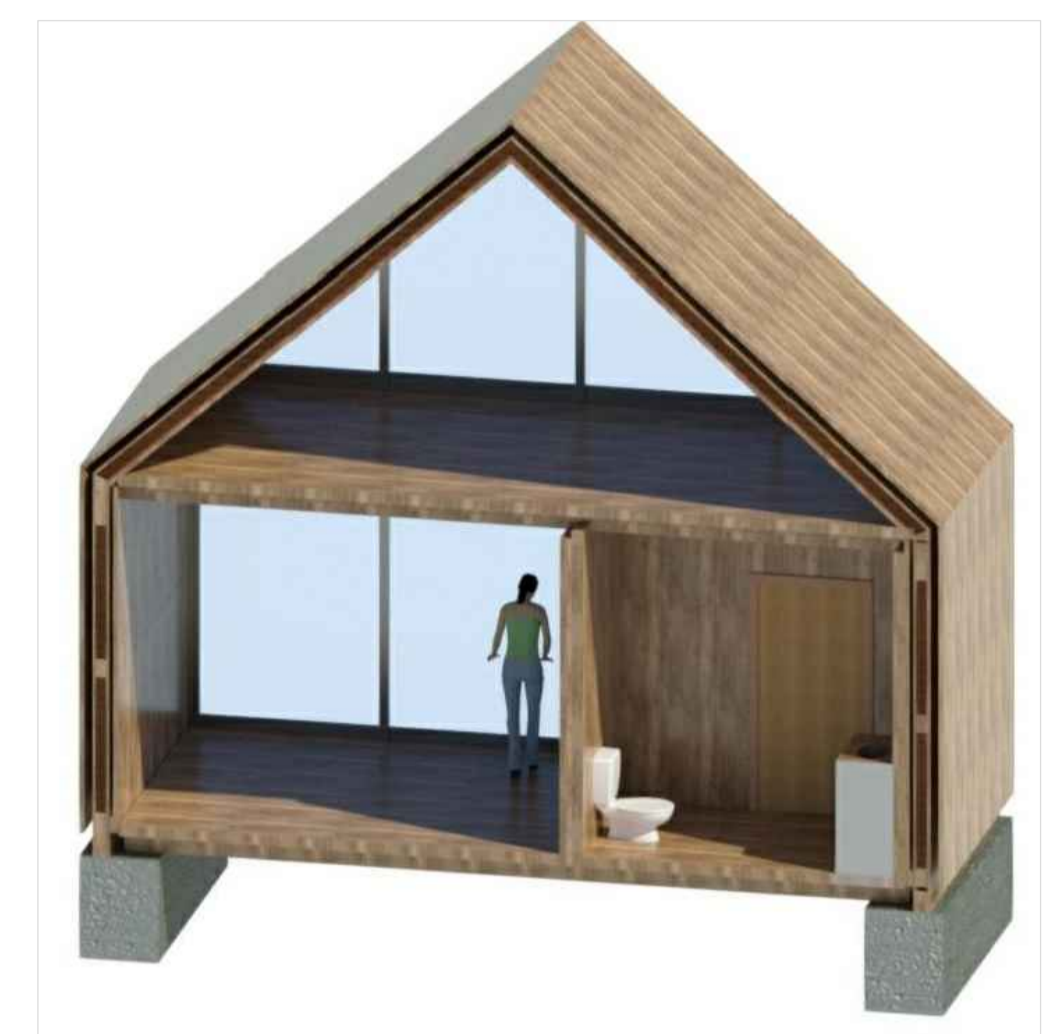
- 1-Painél em madeira reciclada
- 2-Chapa impermeabilizante
- 3- Isolamento térmico em cortiça
- 4- Placa de madeira de revestimento interior
- 5- Painél exterior "Shield wall" madeira reciclada.
- 6- Isolamento térmico à base de aglomerado de Cortiça
- 7- Ripa de contraventamento estrutural
- 8- Sapata em betão reciclado

A tipologia do novo edifício anexo ao paço é a de um T1, piso térreo e a sua componente construtiva passou pela implementação de materiais sustentáveis reutilizados e reciclados, tendo sempre a atenção a que estes causem o mínimo de impacto possível na Biodiversidade envolvente do Paço. Para atingir o Nível NZEB (*Near Zero Emission Building*), foi feito desde o início do estudo da proposta, a sua agregação com o edifício existente a sua materialidade com o mínimo de emissões de Carbono, sendo esta, logo pensada e inserida em todos os estágios de evolução da proposta até à sua conclusão.
