MEMÓRIA DESCRITIVA DOS TRABALHOS

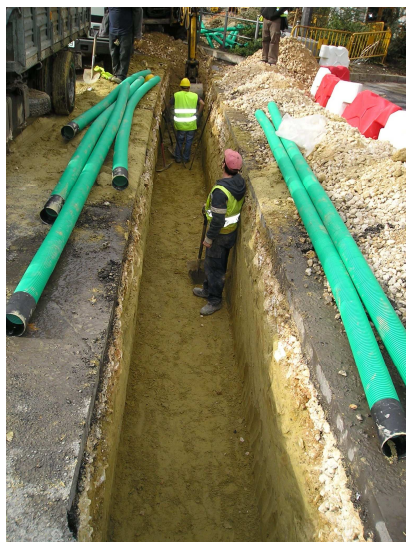
Figura 1 – Actividade de desvio de infra-estruturas

Foram abertas valas por troços e colocadas as novas infra-estruturas, respeitando sempre o trajecto de desvios representados nos desenhos, a colocação das mesmas (condutas) foi com recurso a retroescavadora ou camião grua. Durante estas operações foi proibida a permanência de trabalhadores dentro das valas.

Para as caixas de visita a realizar foram abertas valas sempre com recurso a retroescavadora e entivadas, depois da colocação do betão de limpeza foram colocados os blocos de betão pronto com recurso a retroescavadora ou camião grua.

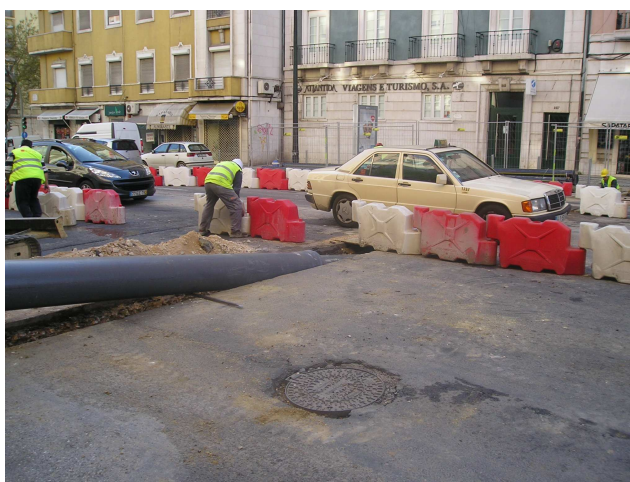
Figura 2 – Actividade de desvio de infra-estruturas

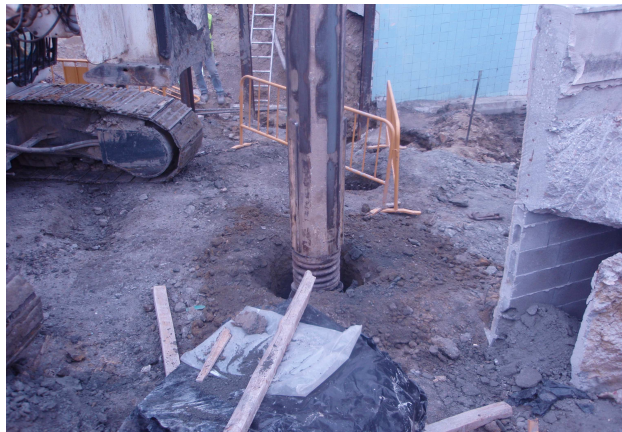
Figura 3 – Furação do terreno para execução da estaca

- Implantação através de meios topográficos do eixo da estaca;
- Início da furação com profundidade aproximada de 1 a 2 m, com posicionamento do troço de tubo de boca recuperável por método de cravação com recurso ao equipamento de perfuração, tendo em conta que a verticalidade do tubo e o centro do eixo da estaca;
- Cravação do tubo, recorrendo para tal à cabeça de rotação do equipamento de furação e / ou a mesa de entubamento (morsa), sendo que este fica a cima da cota do terreno no mínimo 90 cm, como medida de protecção;

- d) Após cravação de toda a camisa ou alternando com a cravação, procedeu-se à escavação do terreno no interior do tubo, utilizando para tal a um trado / limpadeira acoplado à cabeça de rotação do equipamento de furação;

- e) Repetição da operação descrita no ponto d), até que se atinge a cota de fundação prevista em projecto;
- f) Limpeza do fundo da estaca, após conclusão de furação recorrendo-se para tal a um trado / limpadeira acoplado à cabeça de rotação do equipamento de furação.

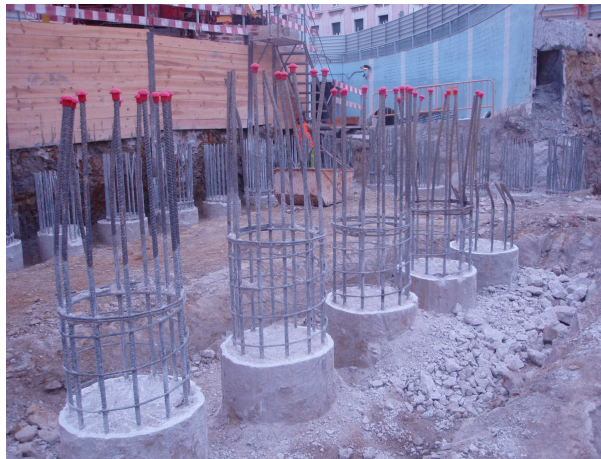
Figura 4 – Estacas já betonadas

- h) Betonagem. Em seguida, procedeu-se à colocação da coluna metálica de betonagem, vulgarmente designada por “tremie”, no interior da estaca, com a grua / máquina de estacas. Foi com esta coluna, cujo comprimento permitiu atingir o fundo da estaca, que se procedeu à betonagem submersa da mesma. Esta coluna é constituída por tubos de comprimento variável, cujas ligações garantem total estanqueidade. No topo da coluna foi colocada uma tremonha que permitiu o correcto abastecimento do betão. O betão foi fabricado em central industrial, transportado em autobetoneira.

- i) À medida que o betão foi subindo no interior da estaca, procedeu-se à remoção dos troços de tubos “tremie”, tendo em conta que a sua extremidade tem que estar colocada no interior da coluna de betão fluido, num comprimento nunca inferior a 2 m. Em simultâneo procedeu-se à extracção da coluna de tubos de revestimento.

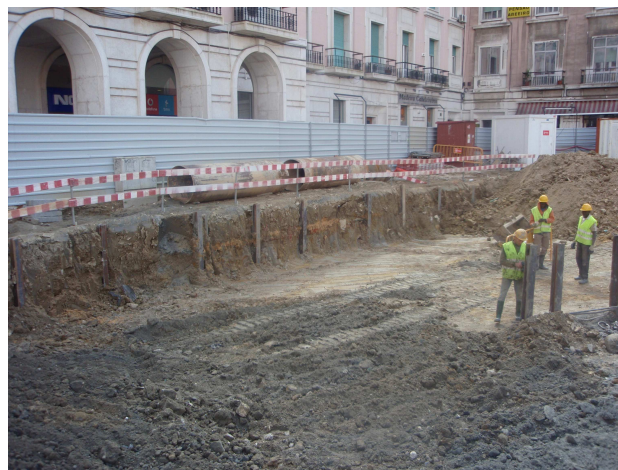
Figura 5 – colocação de perfis HEB durante a execução de muros berlinenses

A solução de contenção proposta para as diferentes zonas de escavação consistiu na execução de uma solução tipo "Berlim", constituída por perfis metálicos verticais, elementos de madeira dispostos horizontalmente entre perfis, e escoras de travamento executadas sobre vigas metálicas de distribuição da carga destes elementos por todos o perfis verticais. Os perfis verticais são constituídos por perfis HEB.

Para cada perfil, os trabalhos iniciaram-se pela implantação de cada furo de acordo com o definido em projecto, recorrendo-se a procedimentos e técnicas de implantação para minimizar desvios, e permitir aferir o definido em projecto. De seguida, iniciaram-se os trabalhos de furação recorrendo à tecnologia adequada ao diâmetro e profundidade de cada furo, e ao tipo de terreno que se prevê intersectar. Com a conclusão de cada furo, procedeu-se à colocação dos perfis metálicos verticais previstos em projecto, e aos trabalhos de preenchimento com calda de cimento da zona de selagem definida abaixo da cota prevista para a escavação geral.

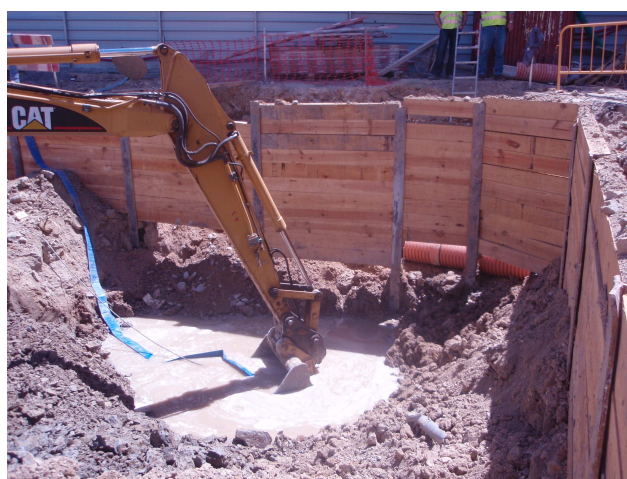
Figura 6 – Muros berlinenses

Estes trabalhos iniciaram-se pela realização de uma escavação até cerca de 0.5 metros abaixo da cota definida para a colocação do primeiro nível de escoramentos, acompanhada de colocação das tábuas de madeira entre perfis verticais em todo o paramento da contenção posto a descoberto com a escavação. De seguida executaram-se todos os trabalhos de colocação, posicionamento e fixação das vigas de distribuição das escoras e respectivos escoramentos metálicos.

Após a realização do último nível de escoramentos, procedeu-se à execução da última fase da escavação colocando tábuas de madeiras entre perfis verticais em todo o paramento da contenção periférica que foi sendo posto a descoberto.

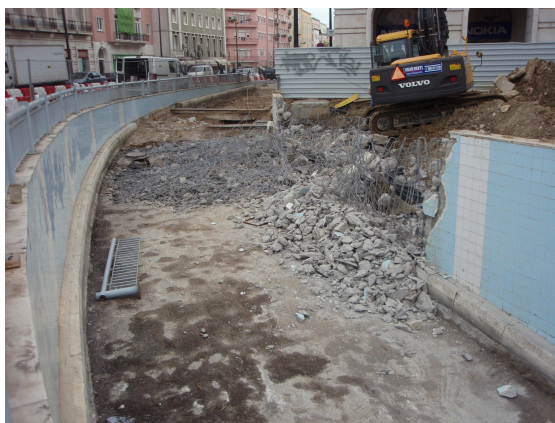
Figura 7 – Demolição parcial de um muro

As estruturas das paredes de saída do túnel foram demolidas pelo método convencional, com recurso a máquina giratória de rastos equipada com martelo hidráulico - guilho, seguindo-se a remoção e transporte do betão proveniente da demolição a vazadouro autorizado.

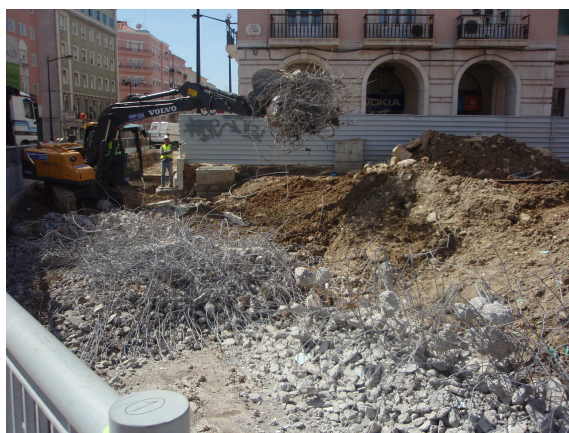
Figura 8 – Demolição total do muro

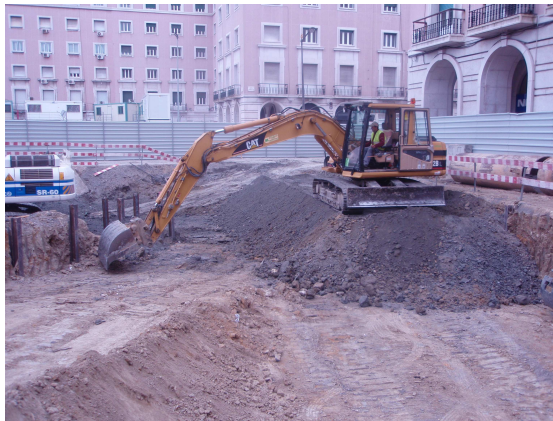
Figura 9 – início da actividade de escavação

Escavação: Depois de tendo sido asseguradas as condições anteriormente enumeradas foi iniciada a escavação, com recurso a escavadora giratória previamente aprovada. Estes trabalhos decorreram de forma a alcançar as cotas definidas salvaguardando sempre a estabilização do equipamento e a segurança dos trabalhadores.

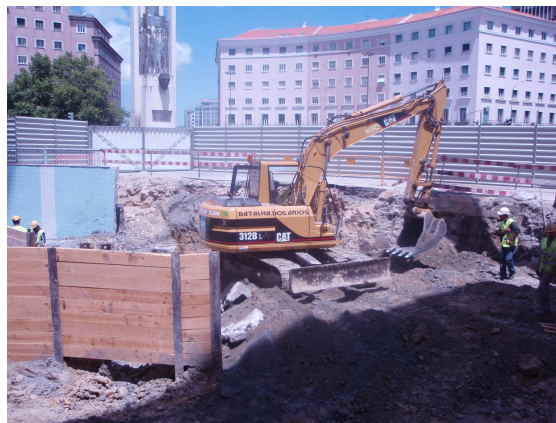
Figura 10 – continuação da actividade de escavação

Os taludes a executar obedeceram às exigências de projecto, tendo existido algumas dúvidas sobre a sua estabilização. No entanto, estes foram devidamente saneados, prevenindo assim a queda de materiais e, após a sua conclusão, foi colocada tela impermeabilizante no bordo do talude, por forma a garantir o desvio de águas pluviais e vedada a sua periferia com guardas de segurança e suportes fixos ao terreno. Os taludes e a resistência do terreno, foram avaliados por um elemento técnico da empreitada, e que acompanhou a realização destes trabalhos.

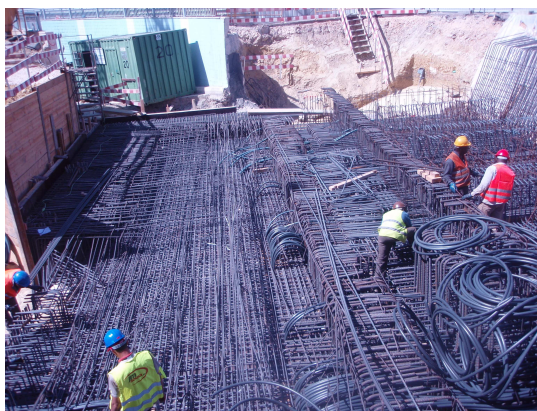
Figura 11 – ferro aplicado na execução da laje

Armação de Ferro – na armação de ferro, este foi todo moldado fora da obra, não se tendo registado necessidade de realizar alguma moldagem e corte, em obra.

Nos bordos da laje como definido nos desenhos, deixou-se alguns ferros de espera, com o propósito de mais tarde estes receberem uma parede interior da estação, que ficará encostada às estacas definitivas.

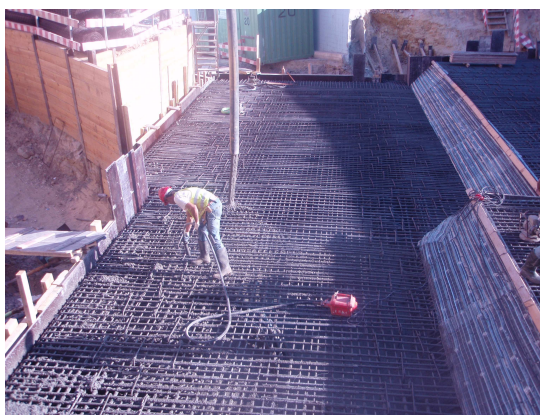
Figura 12 – betonagem da laje

Betonagem – A betonagem foi realizada com recurso a auto bomba, abastecida por carros de betão, em intervalos de aproximadamente 10m.
