UNIVERSIDADE DE LISBOA  
FACULDADE DE CIÊNCIAS  
DEPARTAMENTO DE GEOLOGIA

**Dinâmica sedimentar e morfológica do campo de dunas da  
Crismina-Guincho**

**Mestrado em Geologia do Ambiente, Riscos Geológicos e Ordenamento do  
Território**

2019

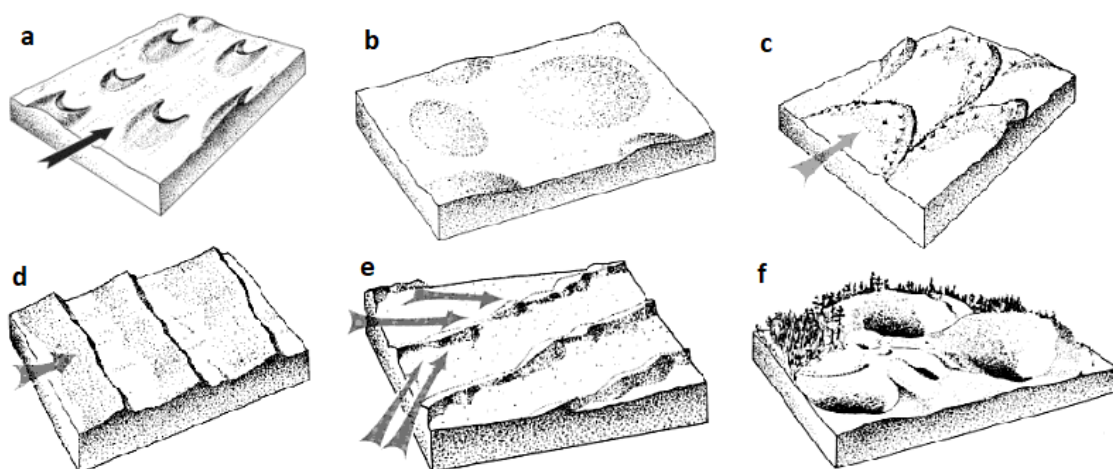
Figura 2.1 - Diferentes tipos de dunas: a) barcanas, b) domos, c) parabólicas, d) transversais, e) lineares, f) blowouts. Adaptado de Lourenço (2012).

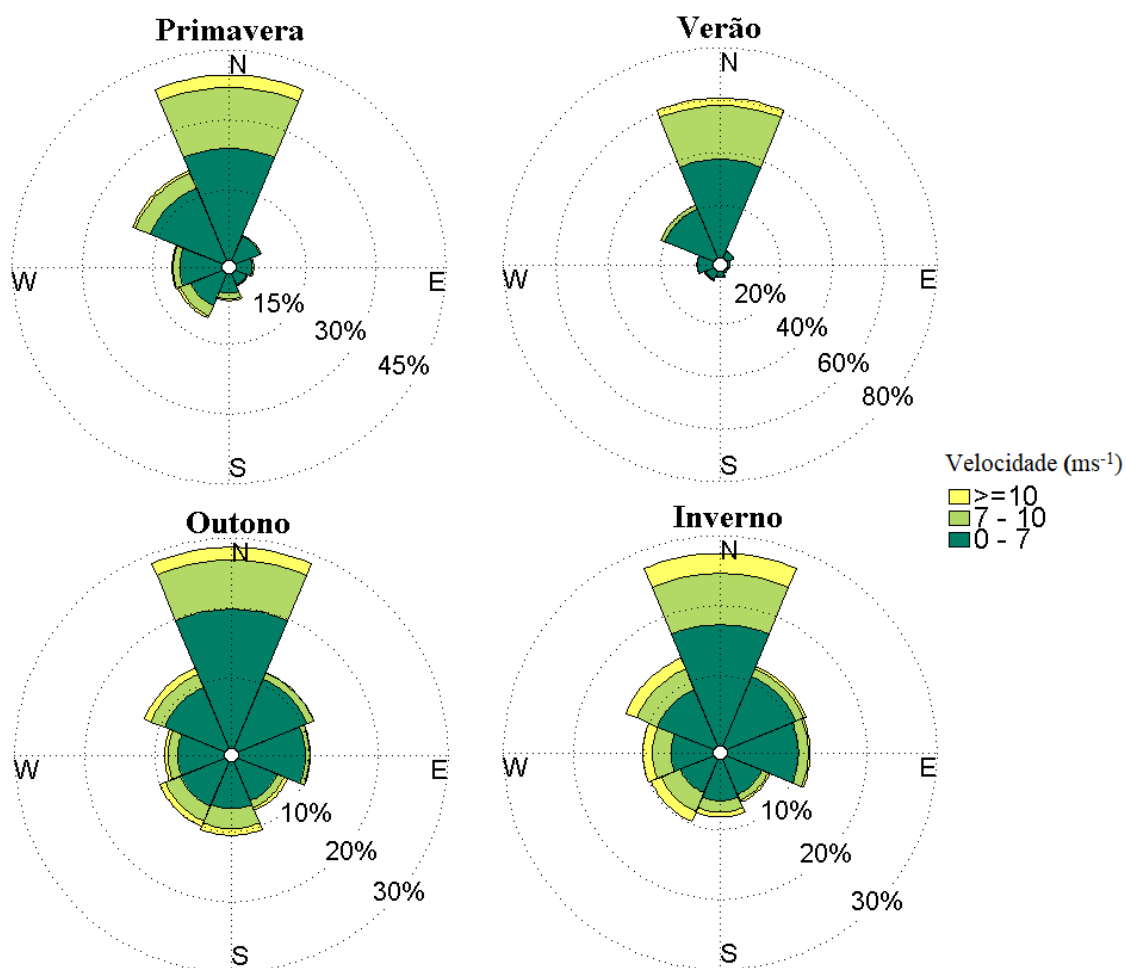
Figura 6.9 - Rosas de vento para a série temporal 2005-2019 nas diferentes estações do ano.

Na Figura 6.9 encontra-se representada a distribuição direcional por classes de intensidade e por estações do ano. Na Tabela 6.6 é possível observar as frequências de ocorrência do vento em cada uma das estações do ano.

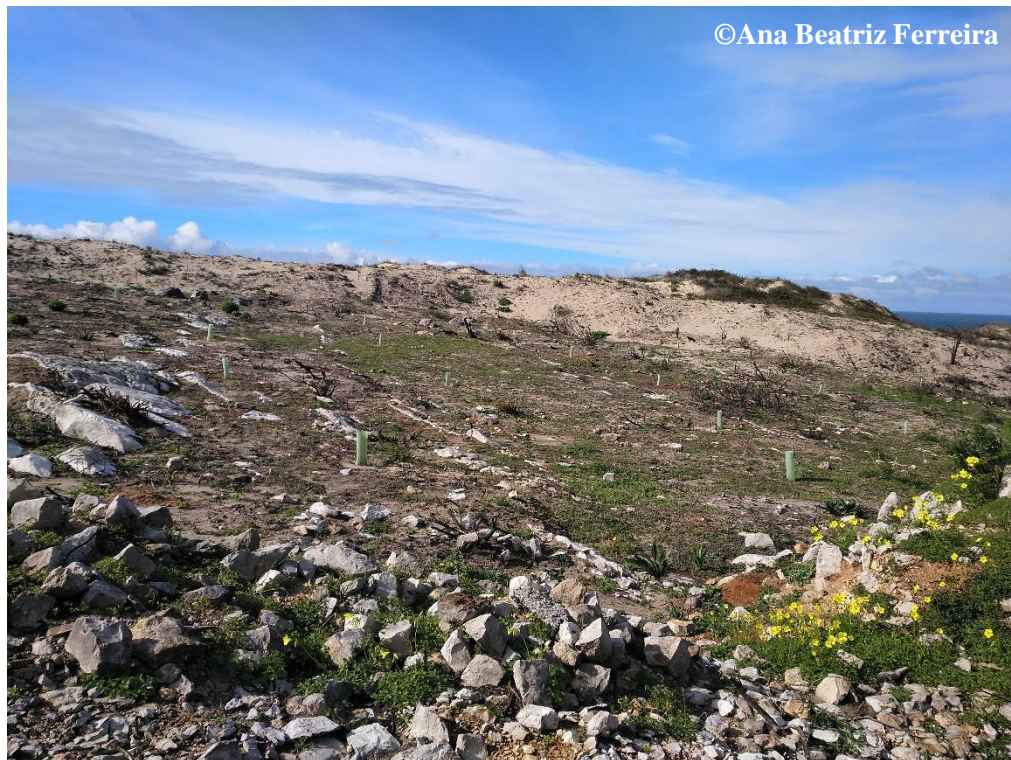
*Figura 6.19 – Zona afetada pelo incêndio de outubro de 2018, a poente da estrada das Areia; as estacas verdes são entubamentos de proteção a plantas re-introduzidas já depois do incêndio. Fotografia obtida em 28/01/2019.*

Por outro lado, observou-se, no terreno, que logo após este incêndio foram tomadas medidas de recuperação, essencialmente traduzidas pela introdução de plantas nos locais onde o fogo consumiu vegetação (Figura 6.19); acresce ainda que o mesmo tipo de intervenção foi efetuado a poente, junto à estrada marginal, em setores limitados, mas independentemente de qualquer impacto associado aquele incêndio. Não foi possível obter informação junto das autoridades competentes sobre o plano de reflorestação ou tipologia de espécies introduzidas, nem sobre a duração desta operação.

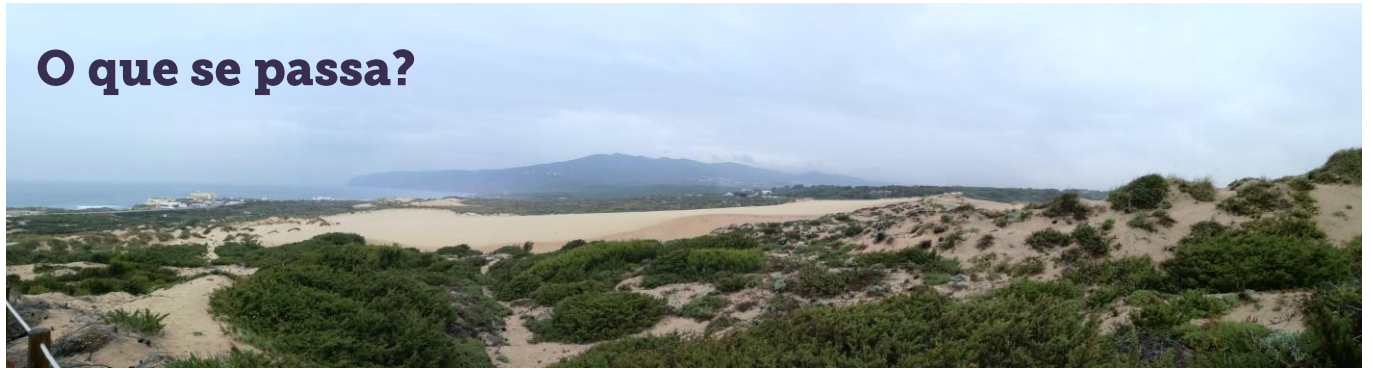
O sistema dunar está a avançar para o interior, no sentido sul e sudeste, a uma velocidade estimada de 11 metros/ano.

A vegetação dunar desempenha um papel importante na diminuição desta movimentação das areias. Um fraco ou ausente revestimento por vegetação dunar faz com que as areias não se fixem e, dessa forma, o campo de dunas não estabiliza e continua a avançar.
