## **Arqueologia da Arquitectura para uma Reabilitação Informada**

A análise estratigráfica como método de estudo aplicado à Reabilitação do Património Arquitectónico: o caso da Quinta de Valflores

Dissertação de Natureza Científica para a obtenção do Grau de Mestre em Arquitectura, especialização em Arquitectura

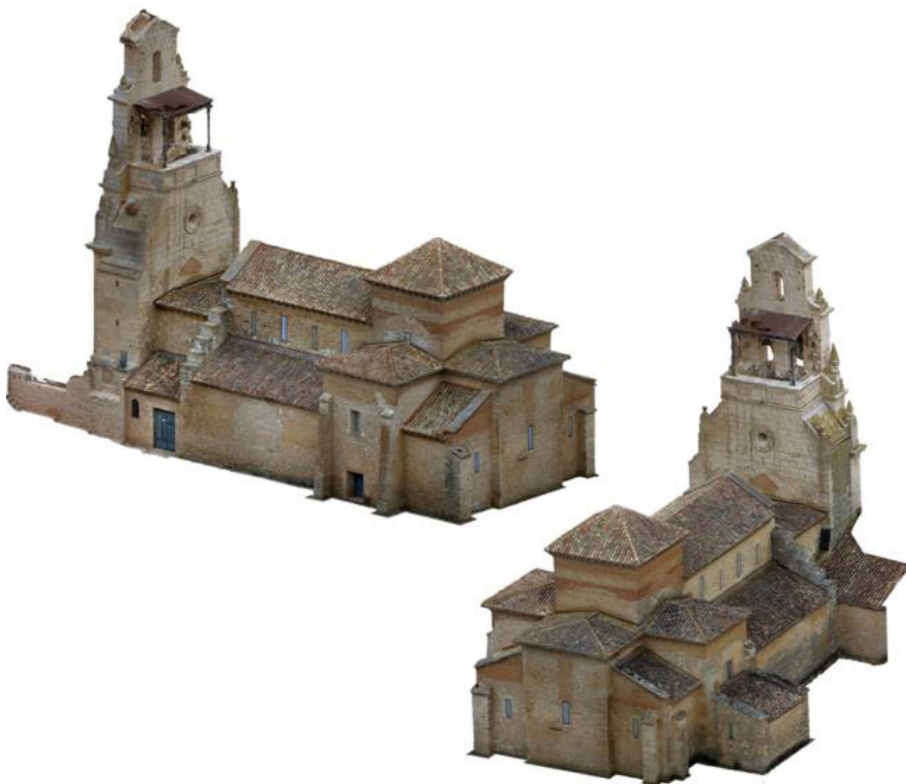
**Imagem 55:** Levantamento realizado por Fotogrametria da Igreja de San Cebrián de Mazote.

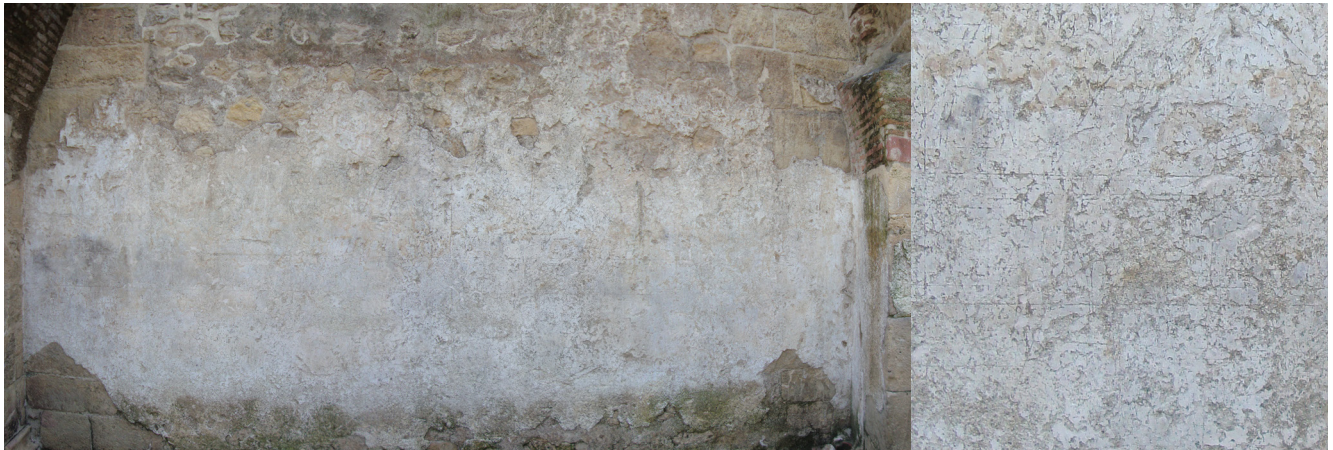
**Imagem 58:** Paredo noroeste do Convento de Santa Clara a Velha, contendo registos de traçaria - à direita.

**Imagem 59:** Detalhe da parede noroeste do Convento de Santa Clara a Velha. Vestígios de traçaria - à esquerda.

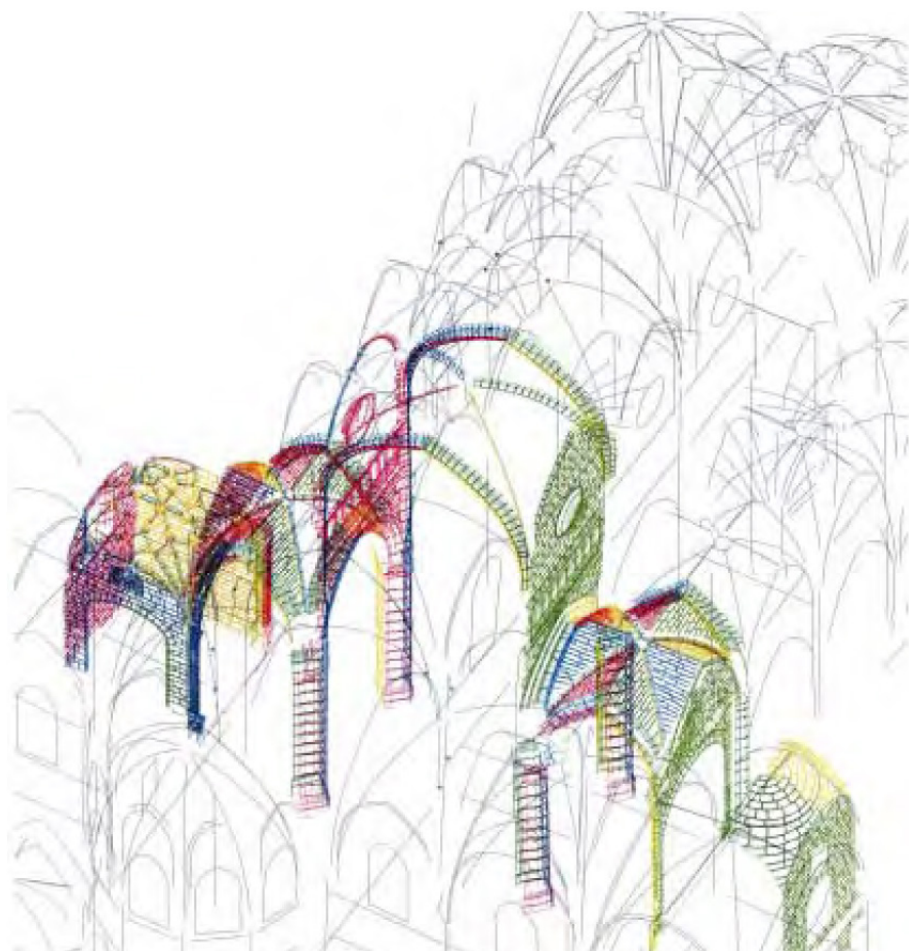
**Imagem 83:** Levantamento tridimensional da Catedral. Nesta imagem vemos desde as formas mais simples à complexidade de informação que estes levantamentos fornecem.

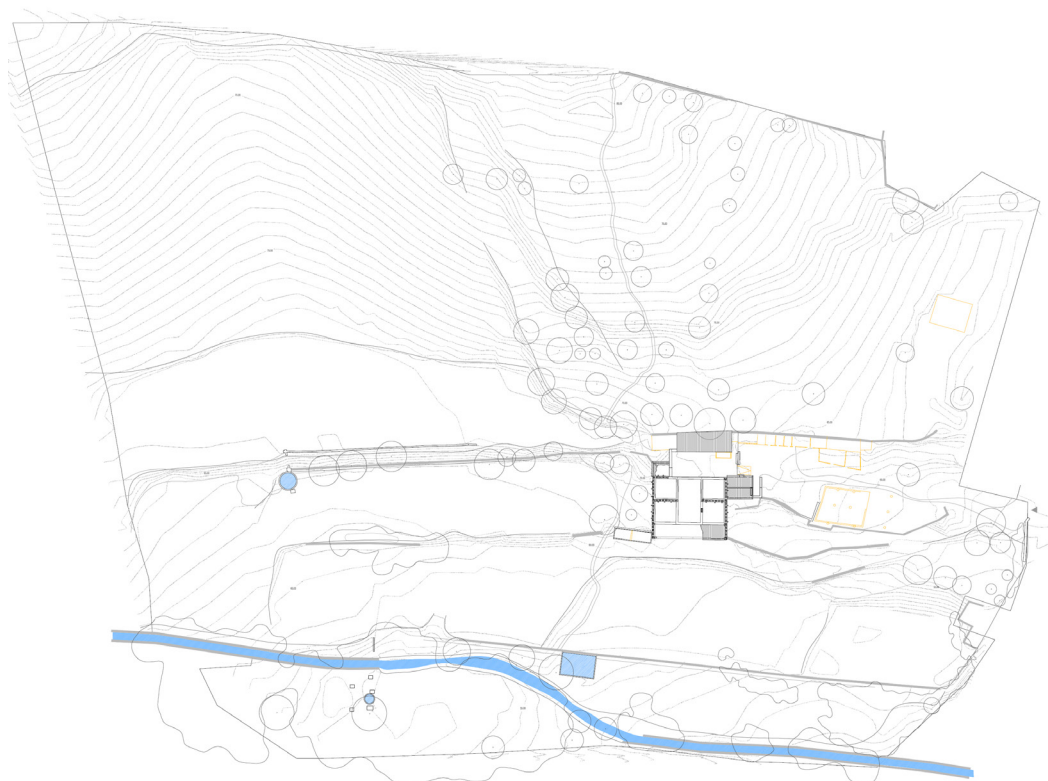
**Imagem 251:** Planta de localização com indicação dos elementos a demolir. Planta de Pedro Pacheco Arquitectos.

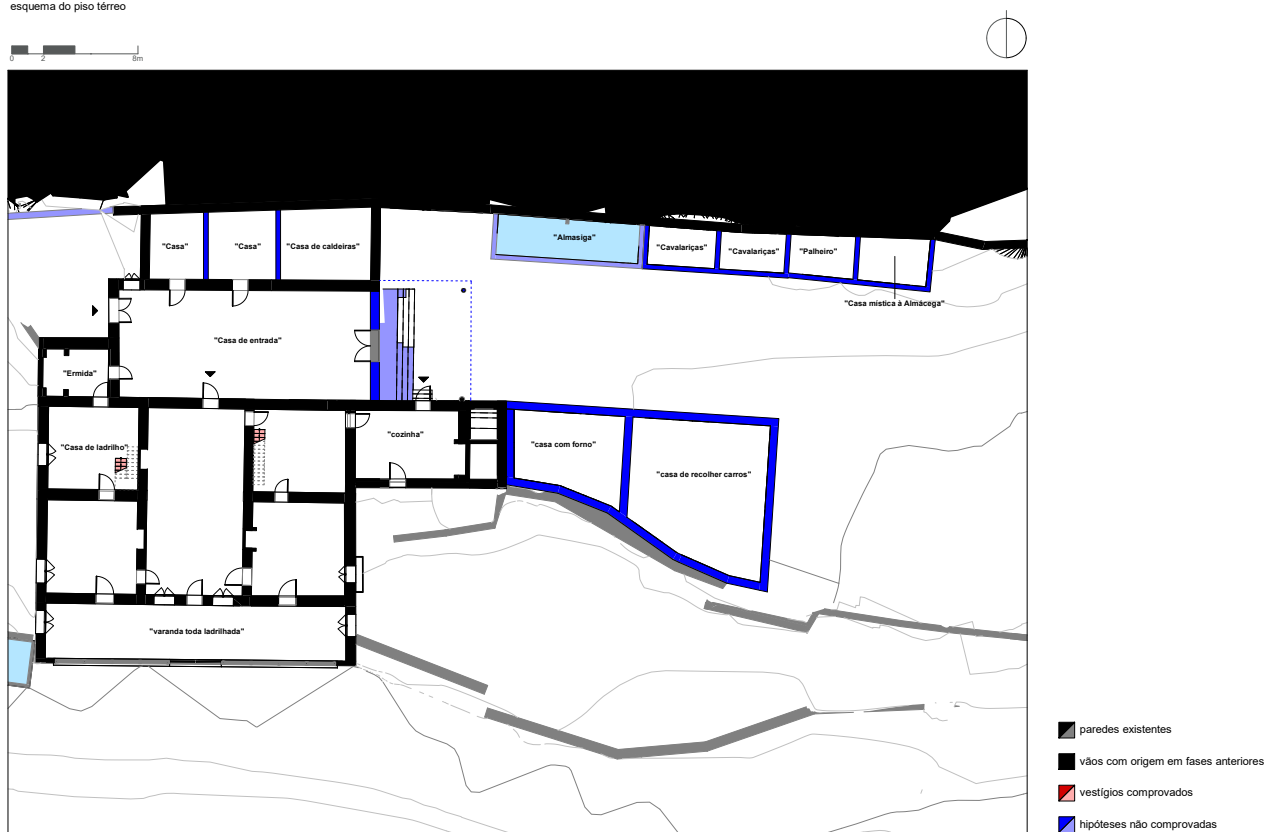
FASE 5 - FINAL DO SÉCULO XVIII  
esquema do piso térreo

**Imagem 295:** Esquema em planta correspondente à Fase 5 do Palácio Valflores com identificação dos vestígios e hipóteses encontrados.

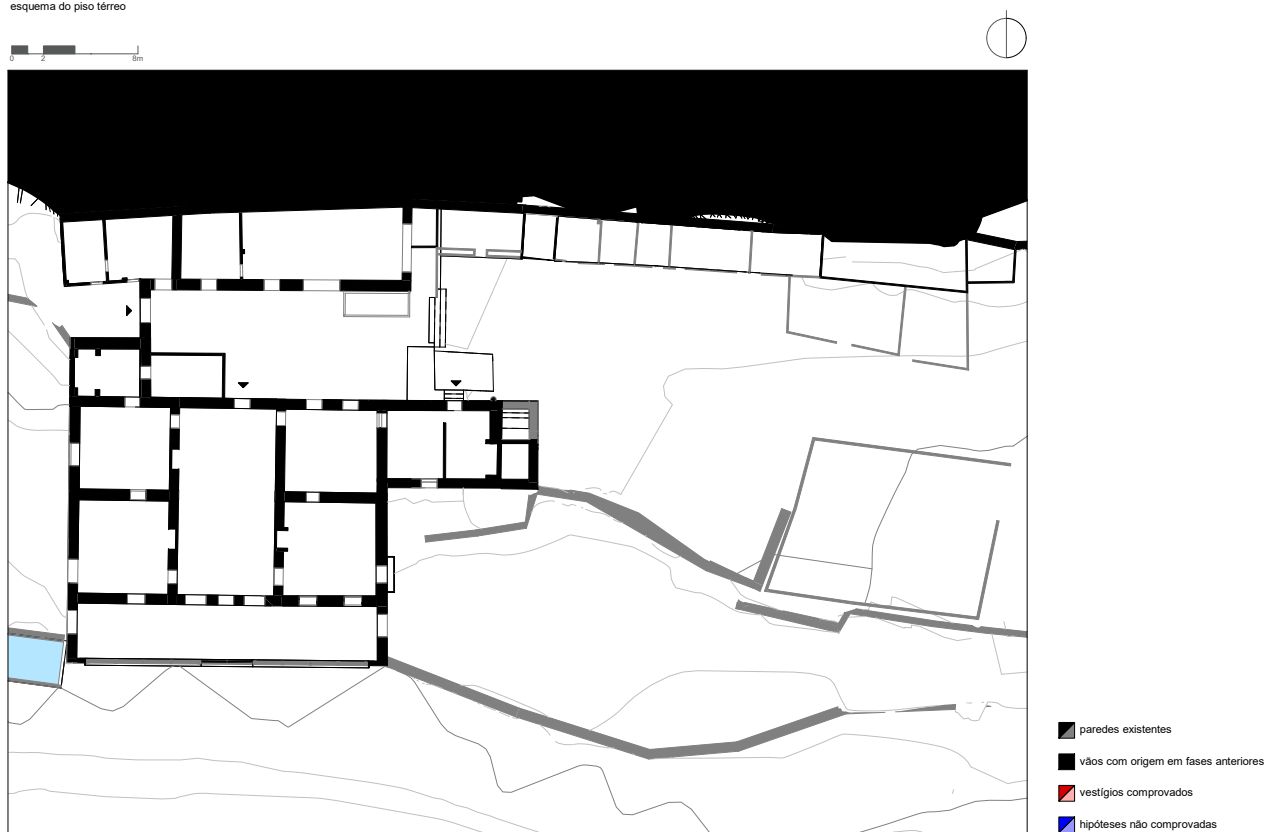
FASE 7 - ADAPTAÇÃO PRECÁRIA  
esquema do piso térreo

**Imagem 299:** Esquema em planta correspondente à Fase 7 do Palácio Valflores com identificação dos vestígios e hipóteses encontrados.
