**AS PINTURAS MURAIS DESLOCADAS PELA**  
**Direção Geral dos Edifícios e Monumentos Nacionais**  
**Proposta de roteiro**

Dissertação

Mestrado em Museologia e Museografia

2019

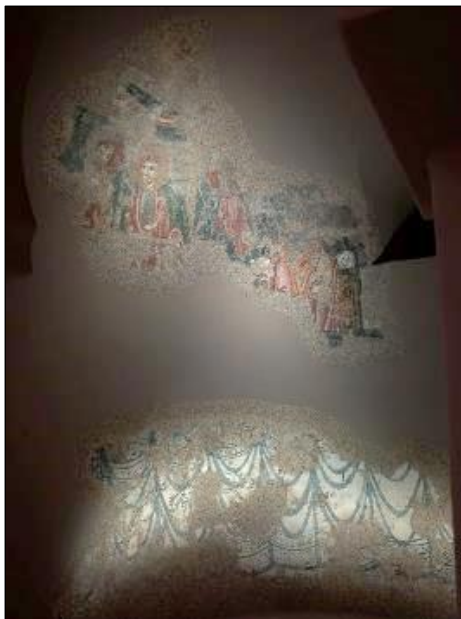
Fig. 1 Frescos destacados de Seu d'Urgell.  
©museunacional.cat

Na sequência destes trabalhos de investigação e catalogação, e da colaboração com o Museu Diocesano em Seo d'Ugegell (ver fig. 1), foi possível incorporar os fragmentos das pinturas de Mur. Grande parte destas pinturas teriam sido, adquiridas em 1918, de forma sigilosa, por um grupo de financeiros e antiquários, que contrataram serviços de especialistas italianos para que estas fossem destacadas dos seus locais originais (ver anexo A, p. 6).

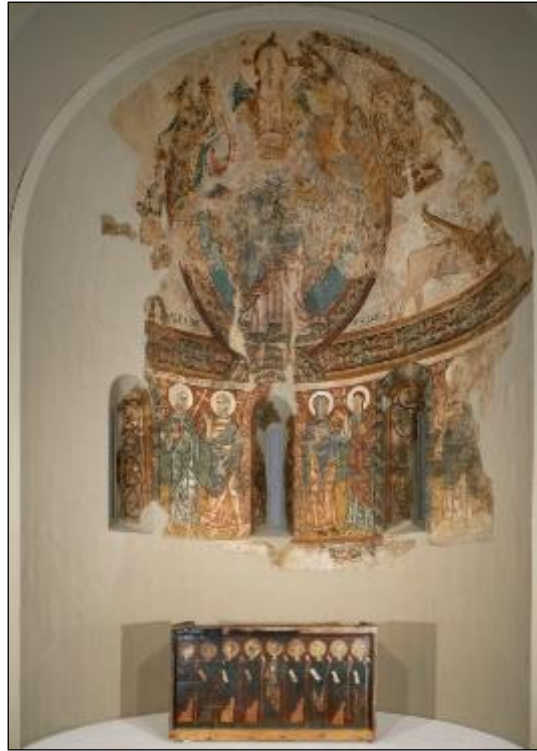
Fig. 2 Fresco destacado da Igreja de Quirze de Pedret.  
©museunacional.cat

Em 1931 o Palácio Nacional torna-se a sede do Museu de Arte da Catalunha. A urgência neste processo levou a que se sucedessem obras de adaptação para que o edifício fosse capaz de receber as coleções anteriormente albergadas no Palácio da Cidadela. Das várias aquisições feitas a partir de 1934, quando o Museu foi inaugurado, importa referir a realizada em 1950 que compreendeu o lote de pinturas murais de Sorpe que se encontravam depositadas desde 1929. Mais tarde, são adquiridas as pinturas murais de Marmellar (pré-românicas). Desta coleção já faziam parte os conjuntos de Tahull, Sorpe, Pedret (ver fig. 2), Burgal e Ginrstarre. (Lasarte, 1967, p. 20-26)

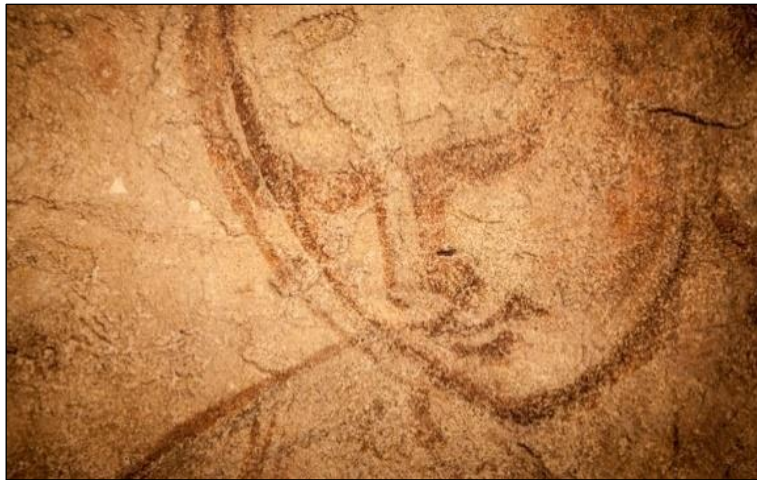
Fig. 3 Sinopia (pormenor)  
© Opera della Primaziale Pisana

Neste museu, verifica-se a exposição das *sinopias* (ver fig. 3 e 4) enquanto que o *intonaco*, que se pôde recuperar, continua em exposição no Camposanto. Indiscutivelmente, esta ação mostrou-se fundamental no que diz respeito à preservação e mostra de uma camada da pintura da qual raramente existe informação e, quando há, costuma surgir apenas em pequenos apontamentos, devido a lacunas nas camadas superiores da pintura.

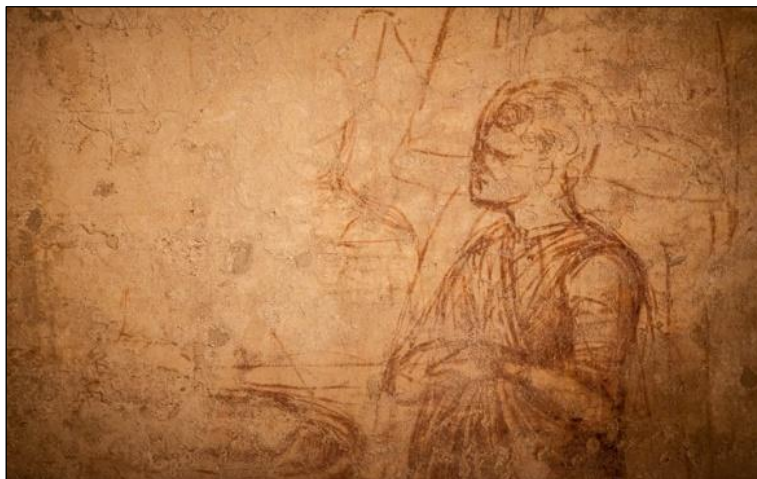
Fig. 4 Sinopia (pormenor)  
© Opera della Primaziale Pisana

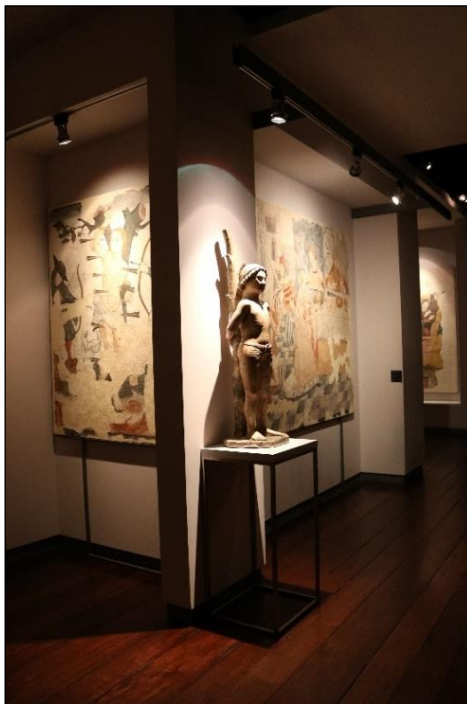
Fig. 5 Vista geral da sala  
© Ana Camilo

Ainda assim, só em 2004 foi inaugurada a sala (ver fig. 5) onde se expõe oito dos dez frescos existentes no Museu, uma vez que dois deles estão em reserva (Ver Anexo C, p. 9-12).

Talvez por essa razão, se possa verificar que existem bastantes fissuras, zonas muito pouco niveladas, perdas enormes e repintes extensos que se tentaram atenuar.

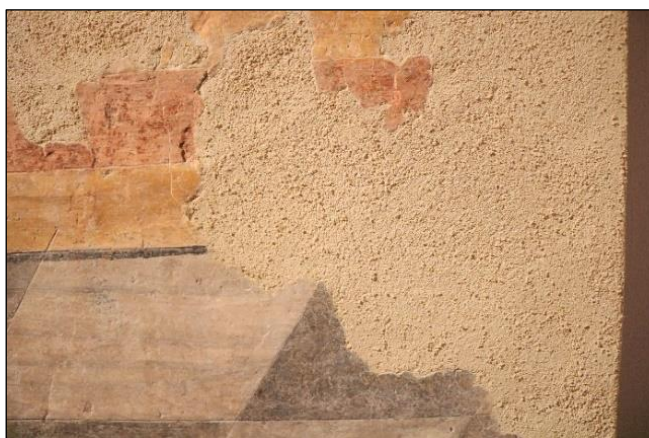
Fig. 6 Detalhe de uma pintura  
© Ana Camilo

Nos relatórios realizados pelas empresas que têm intervindo nestas pinturas, encontra-se a descrição de um tratamento sempre e sobretudo conservativo. Esta abordagem mostra-se a mais indicada porque, como se referiu, as pinturas têm sido bastante intervencionadas ao longo do tempo e qualquer ação mais profunda pode danificá-las irreversivelmente. Neste contexto, é ainda de ressaltar que as argamassas de grão mais grosso utilizadas poderão distrair um pouco os visitantes pois as pinturas, na sua maioria, têm um reboco original extremamente fino, o que resulta nalgum contraste (ver fig. 6).

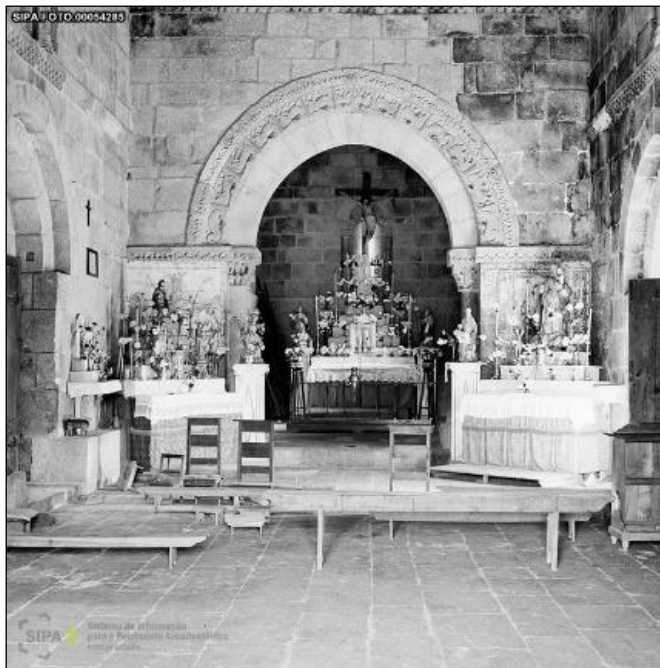
Fig. 13 Fotografia de altares que cobrem os frescos.  
© IHRU: DGEMN/DSID IPA.00002175

Nesta fonte, encontram-se também alguns reparos no que toca à apresentação e à apropriação inadequada no espaço, por exemplo, o facto de se terem colocado altares a tapar as pinturas sem a devida autorização (IHRU: DGEMN/DSID IPA.00002175, SIPA TXT.00747542/ TXT.00747547/ TXT.00747546/ TXT.0074745). Apesar de a correspondência datar dos anos de 1950, a apresentação da igreja não deveria ser, então, muito diferente daquela que se pode observar na fotografia abaixo (ver fig. 13), quase um século depois.

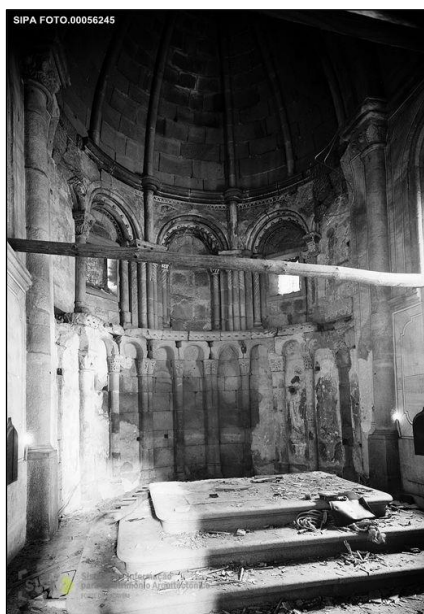
Fig. 15 Interior – dois registos de arcadas na cabeceira  
© IHRU: DGEMN/DSID IPA.00000287

Na capela-mor, podem considerar-se dois registos, formados por arcadas (ver fig. 15). No inferior, observam-se arcadas estreitas, mas esguias. No piso superior há arcadas, mais largas e com menor altura (ver anexo D, p. 21).

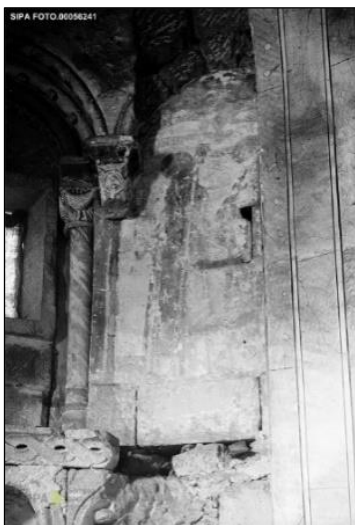
Fig. 16 S. Bento e S. Bernardo.  
© IHRU: DGEMN/DSID IPA.00000287

Os santos beneditinos representados, quase à escala natural, têm como único atributo o báculo abacial e envergam os tradicionais hábitos da ordem. Sob as cabeças de *S. Bento* e de *S. Bernardo* (ver fig. 16) encontram-se legendas com os seus respetivos nomes. Estas pinturas foram realizadas no edifício, enquanto templo paroquial. No entanto, estas representações estão de acordo com a ordem que o ocupou anteriormente. É de salientar que este painel se encontrava bastante repintado devido ao seu inadequado destacamento (Afonso, 2009, p. 336).

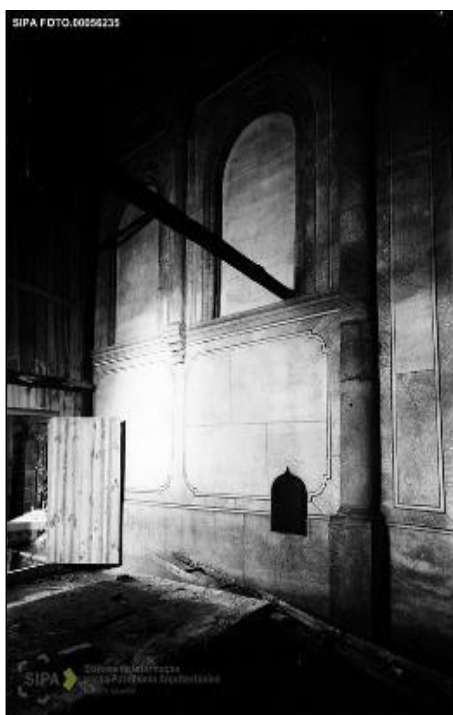
Fig. 17 Marmoreados fingidos na parede da nave.  
© IHRU: DGEMN/DSID IPA.00000287

Também se deve denotar que parte da igreja foi decorada com interessantes marmoreados fingidos (ver fig. 17).

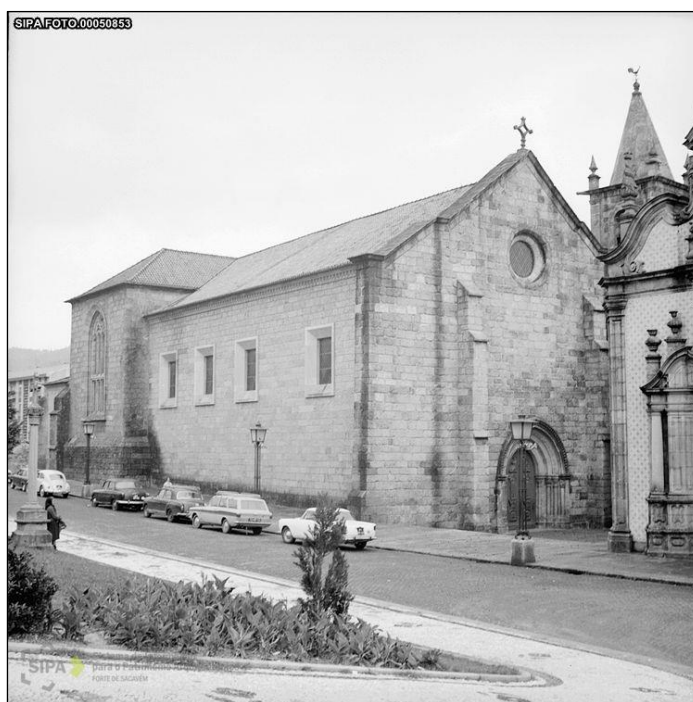
Fig. 18 Vista geral  
© IHRU: DGEMN/DSID IPA.00000305

Pela data de construção desta igreja, já se observa uma arquitetura bastante mais complexa do que a maioria das aqui referidas. A sua cabeceira é mais trabalhada e possui um transepto. A sua escala também é bastante significativa quando em comparação com outras. Por essa razão, é possível observar numa áreas da sua composição elementos românicos e noutras elementos góticos (ver fig. 18).

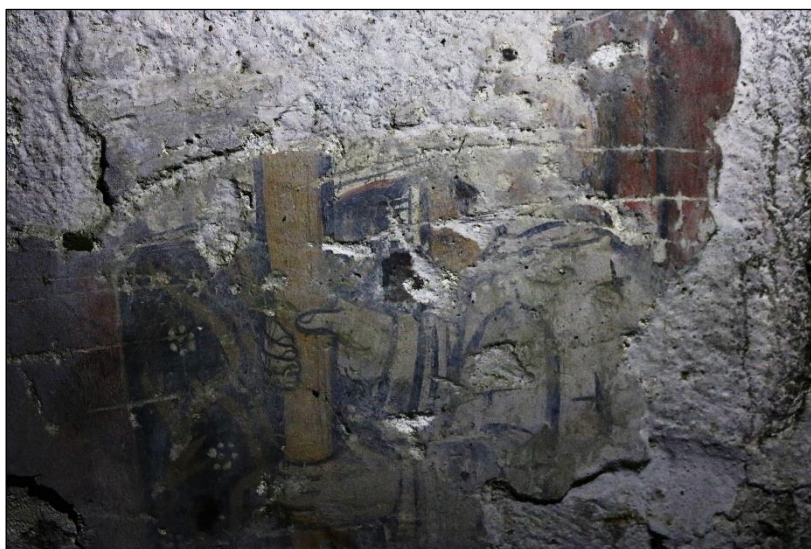
Fig. 19 Fragmento de pintura existente  
© Ana Camilo

subsistem. Um exemplo encontra-se por trás do altar-mor, na zona inferior, à esquerda, onde ainda existe um fragmento de pintura figurativa. Aqui se observa uma cena processional habitada por um monge de hábito branco, que segura um cirio com ambas as mãos, cuja chama se encontra fragmentada. Como fundo, foi pintado um paramento grená, ornado de elementos castanhos e de siena natural. Também atrás do altar-mor se verificam vestígios de outros frescos, adornando colunas e capiteis, e emoldurando os janelões em arco quebrado, bem como vestígios de frisos outrora cobertos com argamassa (ver fig. 19).

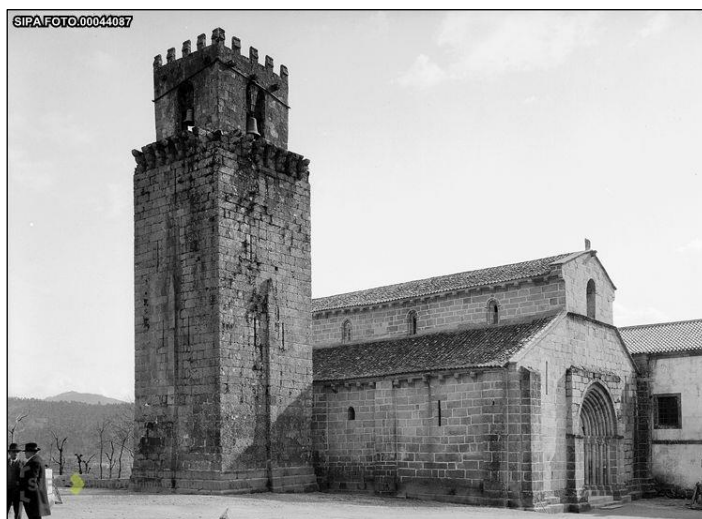
Fig. 22 Vista geral da igreja  
© IHRU: DGEMN/DSID IPA.00003954

A região do Tâmega e das terras de Basto, em que esta igreja se situa, ganham importância a partir do século XIII, sendo Amarante o principal centro populacional da zona. Deste modo, S. Salvador de Travanca destaca-se como um centro difusor do programa formal do românico cluniacense. Datada entre os séculos XI-XIII, esta igreja destaca-se como uma importante casa monástica, por apresentar três naves, uma característica mais comum às catedrais, sendo a central mais elevada (ver fig. 22).

A sua construção é em granito, muito comum a todas as igrejas no Norte do país, salientando-se neste conjunto edificado, sobretudo a torre alta e quadrangular, com funções de defesa e de refúgio, rematada por ameias e eirado saliente (ver anexo G, p. 37). A fachada, de maior largura que altura, enquadra-se nas proporções da construção da época. Os absidiolos redondos são mais baixos que a capela-mor, que já não é a primitiva (Santos, 1970, p. 31-32). A igreja não tem um transepto saliente, e as telhas são assentes num travejamento de madeira, comum a este tipo de construção, conforme já se abordou anteriormente.

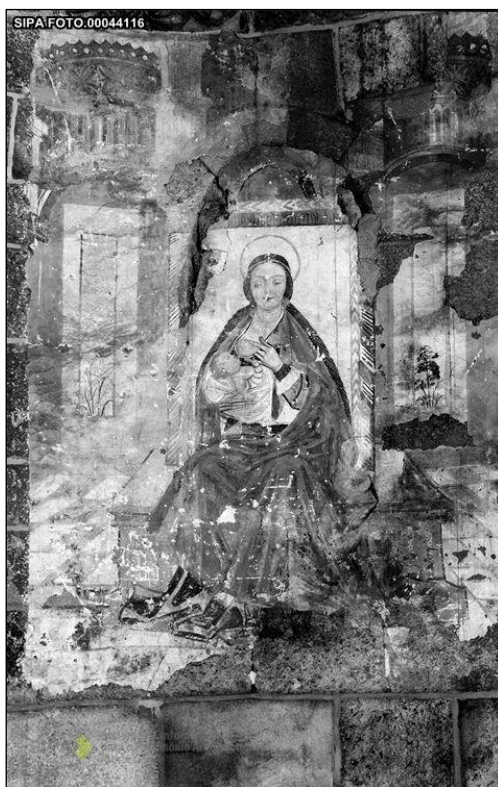
Fig. 23 Nossa Senhora do Leite, antes do destacamento  
© IHRU: DGEMN/DSID IPA.00003954

Na documentação existente, percebe-se que grande parte das obras realizadas nesta igreja tinham como objetivo a sua adaptação a casa paroquial. No entanto, como esta igreja estava em mau estado de conservação (ver anexo G, p. 38-39), grande parte dos processos administrativos são referentes a essa questão. São exceção os que falam nos trabalhos de Cecconi Principe, realizados pelo valor de 30 000\$00 (IHRU: DGEMN/DSID IPA.00003954, SIPA TXT.000895725/ TXT.00622427). Este valor pode ser considerado elevado, quando comparado com outras obras em que se procedeu ao destacamento de pinturas, por vezes com um maior número de painéis. Este facto deve-se à sua especificidade a nível técnico, por se tratar de uma superfície curva (ver fig. 23).

Também neste caso, foi destacada apenas a cena figurativa, tendo-se ignorado toda a decoração que a emoldurava. Como seria de prever, o facto de

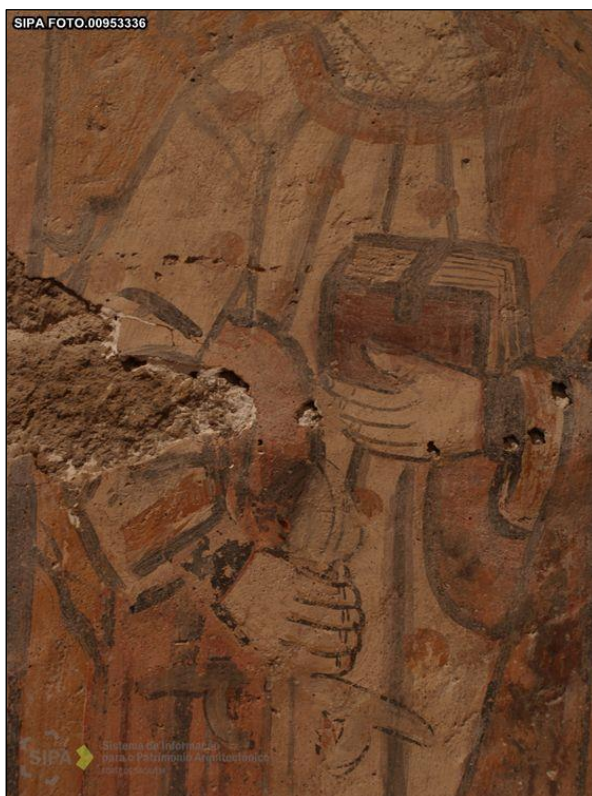
Fig. 28 Detalhe de um fresco  
© IHRU: DGEMN/DSID IPA.00001084

As características bastante esquematizadas ao nível do desenho e da modelação (ver fig. 28) no que concerne os elementos constituintes dos rostos, parece ter sido utilizado um modelo para o seu desenho. Sobre o arco triunfal, existe uma representação de um *Calvário*, da segunda metade do século XVI, que não foi destacado (Afonso, 2009, p. 352).

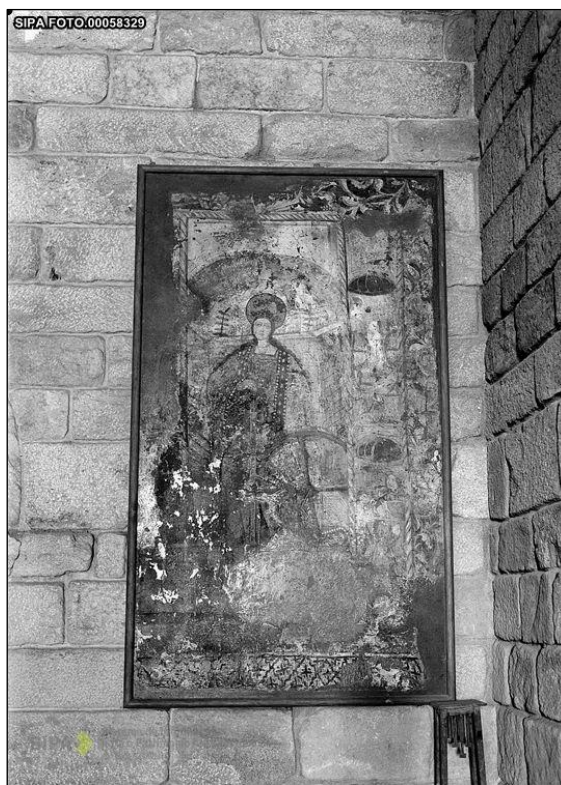
Fig. 32 Santa Catarina  
© IHRU: DGEMN/DSID IPA.00002120

As imagens referidas (ver fig. 32) encontram-se bastante degradadas, o que se deve a vários fatores. O primeiro é que do seu destacamento resultaram perdas significativas do original. Também o contraplacado escolhido como suporte não foi o mais adequado. Por fim, a recolocação das pinturas sem a existência de um cuidado a nível do controlo ambiental (Afonso, 2009, p. 43).

*Santa Catarina*, aparece com auréola e coroada, sendo as suas vestes ornamentadas com joias. No que diz respeito às feições da figura, que assume uma posição frontal, observa-se um rosto arredondado, com queixo amendoado e olhos rasgados. Serve-lhe de fundo um pano murado, com algumas árvores. Na mão direita segura a espada e na esquerda a roda dentada, que correspondem aos seus principais atributos (Afonso, 2009, p. 44).

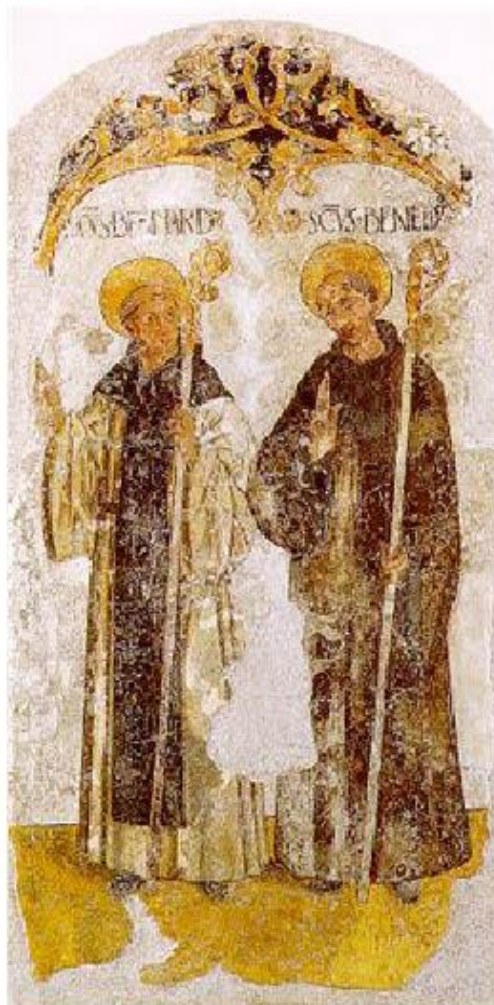
Das pinturas destacadas por Cecconi Príncipe em 1942, resta apenas o painel de S. Bento e S. Bernardo, que se encontra no núcleo de pintura mural do Museu Alberto Sampaio. Sobre as cabeças dos santos, encontram-se legendas com os seus respetivos nomes.

É de salientar que este painel se encontrava bastante repintado devido ao seu inadequado destacamento.

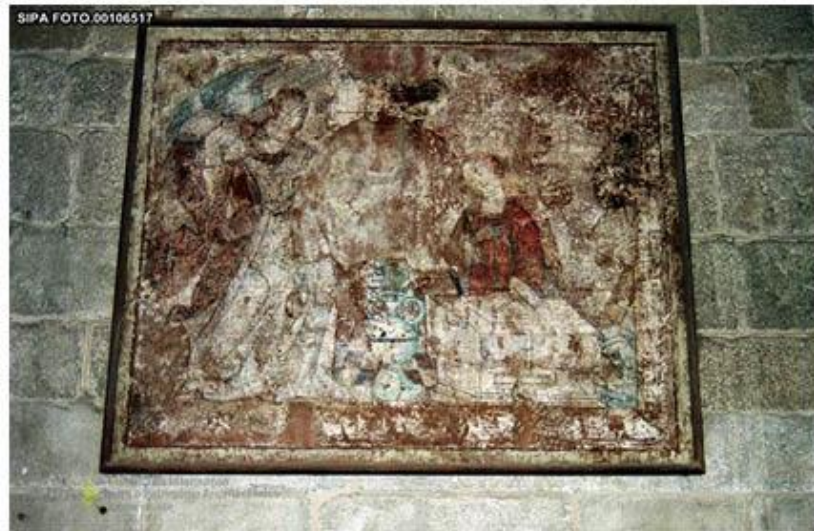
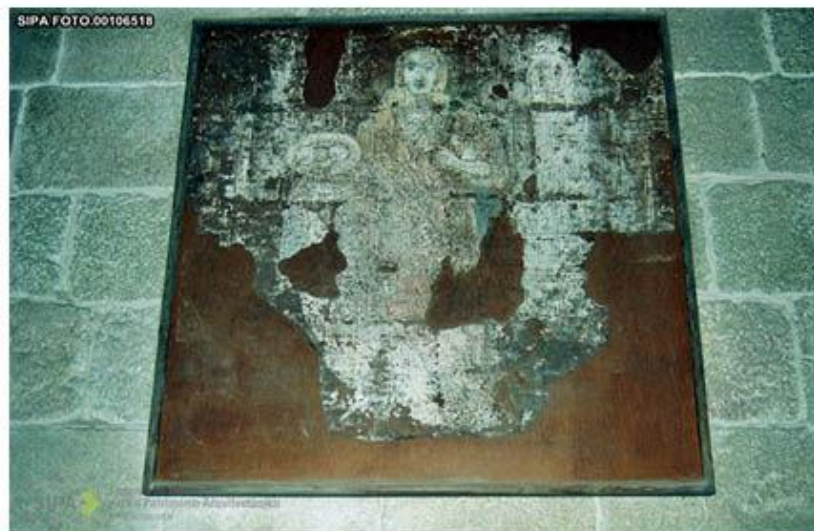
Estes frescos, que se encontram em mau estado de conservação, em muito devido à ação do seu destacamento que resultou em danos irreversíveis.

A ação do tempo e as condições de humidade relativa a que estiveram sujeitas desde então também facilitaram a sua visível degradação.

O destacamento do fresco da *Anunciação* e de *Santa Cristina* causou-lhes danos irreversíveis, motivo pelo qual a informação acerca deste processo é muito escassa. No entanto, e apesar do seu mau estado de conservação atual, mantêm-se expostas na igreja.

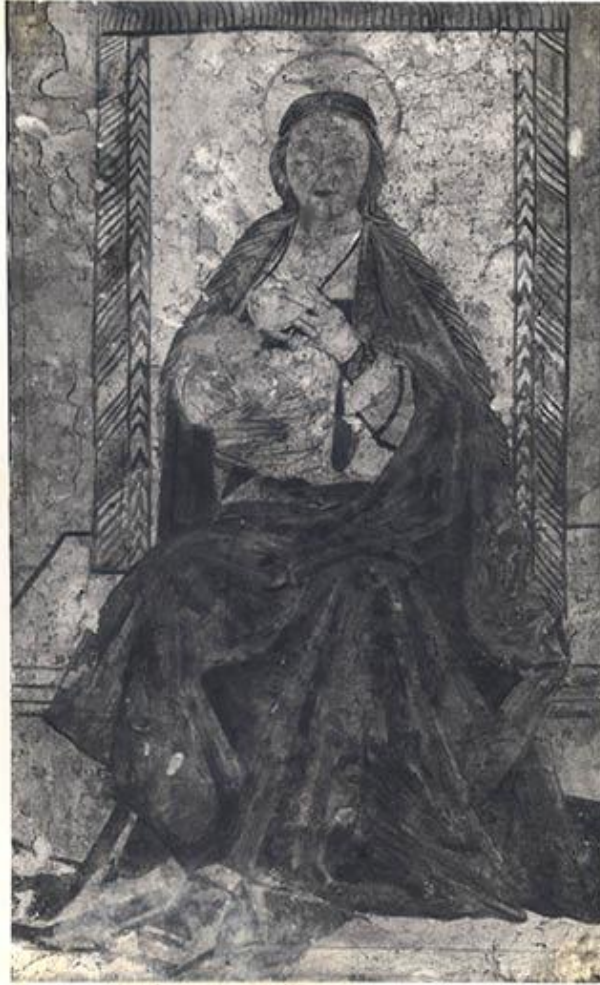
Do seu destacamento e transformação num «quadro», terão resultado, como acima referido, perdas enormes para a pintura, que se traduziram na necessidade de se recorrer a extensos repintes .

Esta é uma das poucas pinturas que se conhecem em que a sucessão de intervenções levou à perda de grande parte dos elementos representados.

Da pintura foi destacada apenas a cena figurativa, tendo-se ignorado toda a decoração que a emoldurava. Como seria de prever, o facto de não se ter destacado o conjunto complicou bastante aquela tarefa, que já seria árdua naquele tipo de superfície.

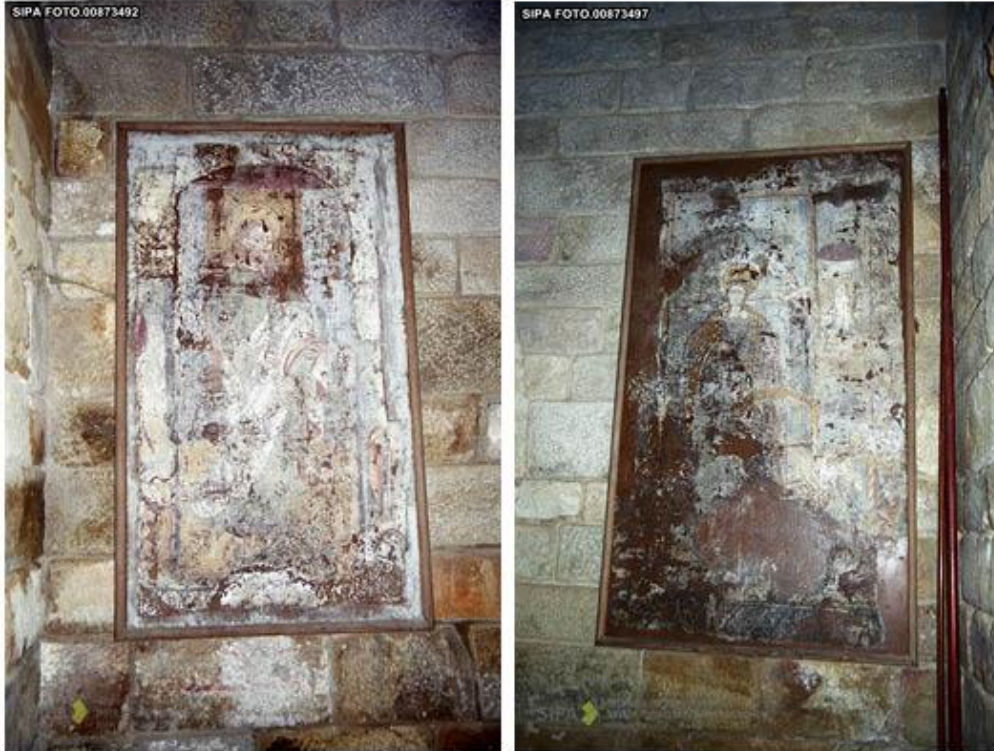
As pinturas encontram-se na igreja sendo, no entanto, o seu estado de conservação mau, dificultando assim a sua leitura

Mais tarde, no Instituto José de Figueiredo, foram intervencionadas voltando, depois para exposição na igreja. Os danos resultantes do seu destacamento e o suporte pouco adequado em que na altura foi colocada, levaram à sua degradação.
