Reabilitação de Interiores e Comportamento Térmico

Trabalho de Projeto apresentado à Escola Superior de Artes Aplicadas do Instituto Politécnico de Castelo Branco e Faculdade de Belas Artes da Universidade de Lisboa para cumprimento dos requisitos necessários à obtenção do grau de Mestre em Design de Interiores, realizada sob a orientação científica do Professor adjunto, Nelson Barata Antunes e do Professor adjunto, Joaquim Bonifácio da Costa, do Instituto Politécnico de Castelo Branco.

Neste contexto, o trabalho consiste num projeto de reabilitação de um edifício de habitação, antigo, no centro histórico da cidade de Castelo Branco, sito na rua de Mouzinho Magro, com um especial enfoque na área do Design de Interiores e nos aspetos relacionados com as condições térmicas.

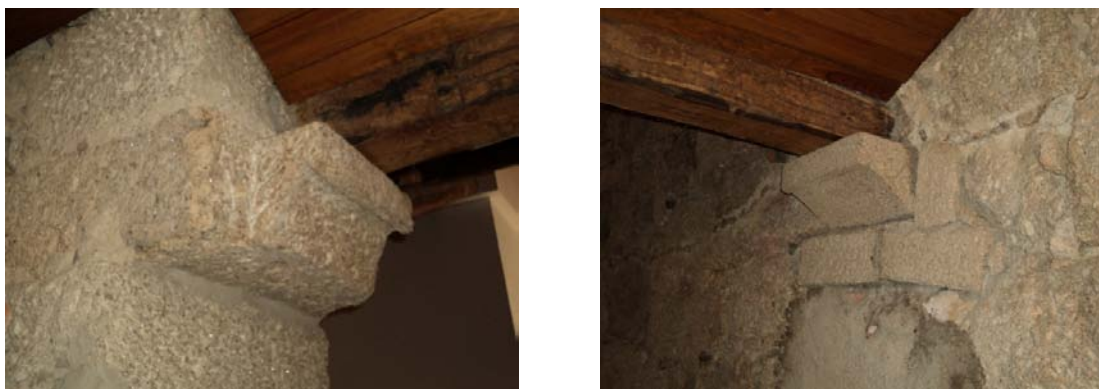
figura 5.3 – Cachorros de pedra, salientes no interior da habitação.

Um outro método utilizado consistia em instalar nas paredes, à altura do vigamento, cachorros de pedra salientes, que ficavam para o lado de dentro dos compartimentos sobre os quais assentavam as vigas de madeira. A figura 5.3 mostra um exemplo desta alternativa. Esta solução, muito utilizada, permitia que as vigas não ficassem expostas às humidades, tendo no entanto, o inconveniente de interferir no compartimento interior.

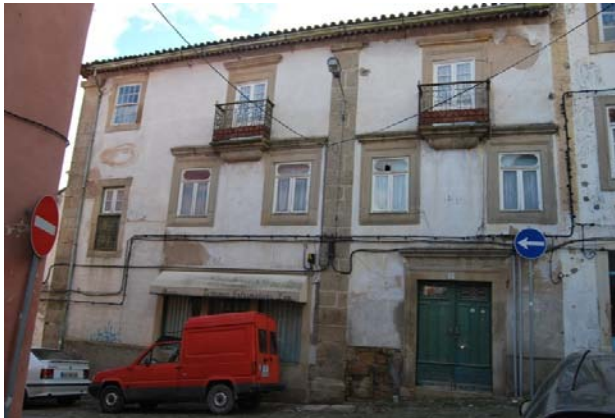
figura 6.1 – Fachada principal.

Este imóvel tem uma planta de forma retângular, com uma disposição horizontal, com três águas. Na fachada rebocada e pintada de branco, surgem quatro pequenas janelas alinhadas e contornadas a granito de Alcains, com pequenos rebordos. No 2º andar, existente duas janelas de sacada, com gradeamento de ferro forjado circular. O reboco granítico segue a mesma linha das janelas. Além destas, existem outras duas janelas, mais simples que correspondem às casas de banho (uma em cada um dos pisos).

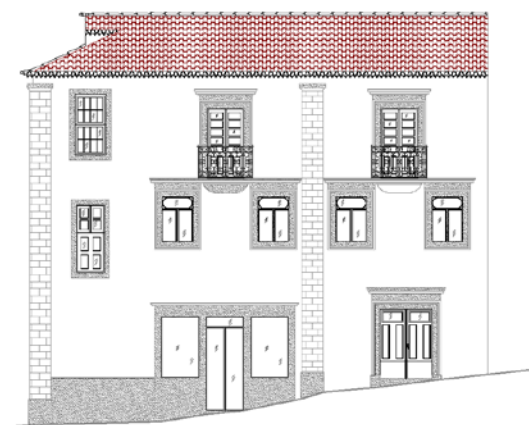
figura 6.3 – Desenho da fachada principal existente (em AutoCAD).

No rés-do-chão a figura 6.3 ilustra o aspeto visual da fachada principal, apresenta-se uma porta principal em madeira, também ela contornada de granito de Alcains, com verga e ombreiras reta e pequenos rebordos na parte superior. Na parte comercial também existe uma porta em ferro forjado, e uma janela de cada lado da porta. Também estas três aberturas estão contornadas com granito de Alcains com vergas e ombreiras retas.

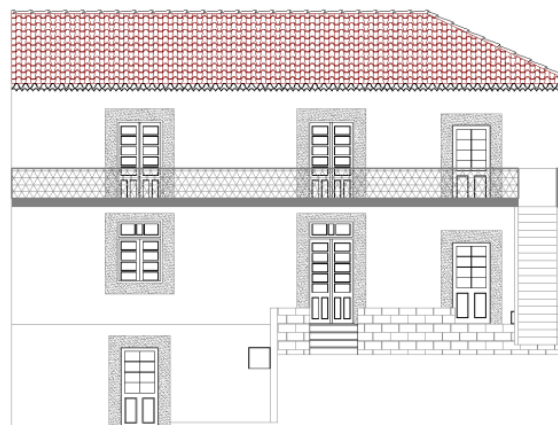
figura 6.4 – Desenho da fachada posterior existente (em AutoCAD).

A fachada lateral direita, virada a este, encontra-se encostada á casa vizinha. Na fachada posterior, no 2º andar existe uma varanda continua à largura da casa para onde abrem três janelas de sacada. Esta varanda tem também acesso a um pequeno quintal, através de umas escadas. No 1º andar existe uma janela e duas janelas de sacada. As duas janelas de sacada dão acesso direto ao quintal, a um pequeno terraço em granito. No rés-do-chão encontra-se uma porta com contornos de granito de Alcains em que a verga e a ombreira são retas à semelhança de todas as aberturas referidas nesta fachada e à exceção de uma pequena janela. Existirem no passado, umas escadarias de acesso ao quintal, encontrando-se nesta altura fechadas. A figura 6.4 ilustra esta fachada.

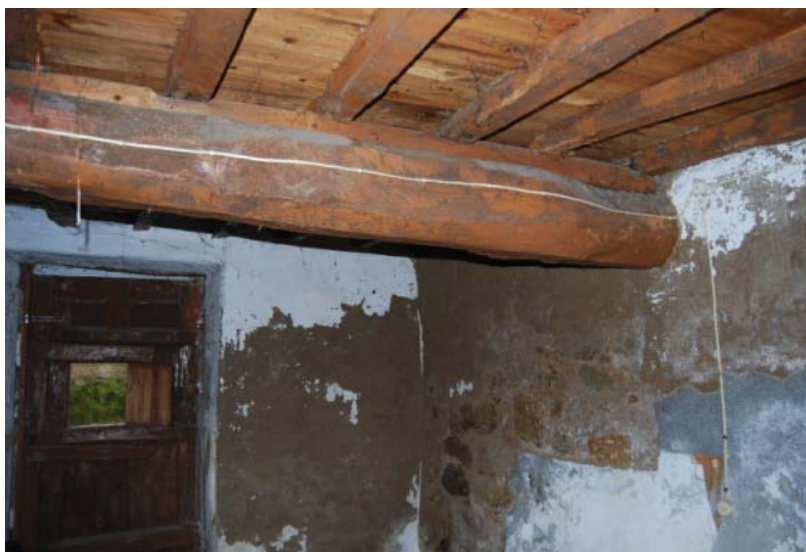
figura 7.1 –Alvenaria de pedra, com os pisos de travejamento de madeira.

Na habitação em análise, toda a estrutura, fundações e paredes-mestras são feitas em alvenaria de pedra com uma espessura de 70cm e aplicada com argamassas feitas no local. A base principal da construção é feita em pedra de granito com blocos de alguma dimensão, sabe-se também que uma grande parte do granito era da região, material que existe em abundância.

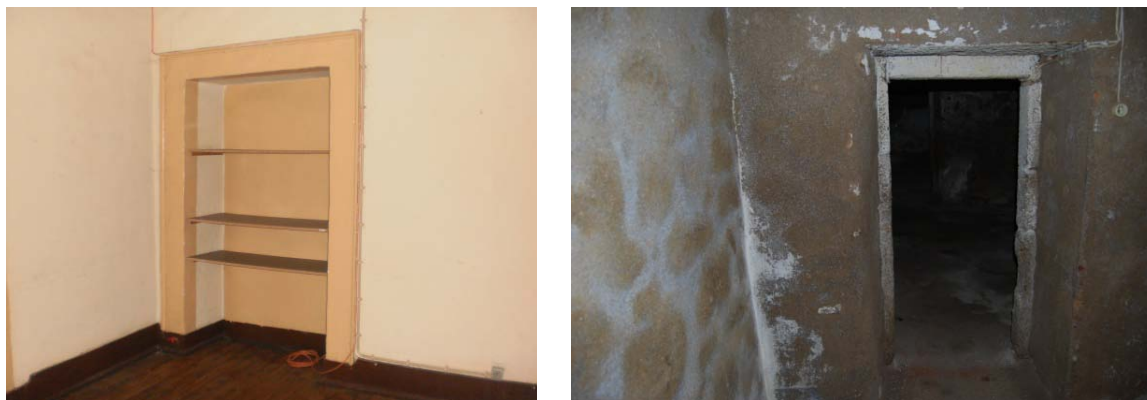
figura 7.2 – Paredes interiores pré-existent (no 1º andar e rés-do-chão).

e da despensa). Através de medições realizadas⁶ pode-se constatar que a largura das paredes vai diminuindo, de piso para piso à medida que se sobe em altura.

As paredes interiores do 1º andar encontram-se em bom estado, sendo seu revestimento em gesso (estruque).(figura 7.2). As vergas e as ombreiras das portas são em granito figura 7.3, encontrando-se pintadas. Nas paredes do rés-do-chão é notório a existência de salitre e humidade, figura 7.4.

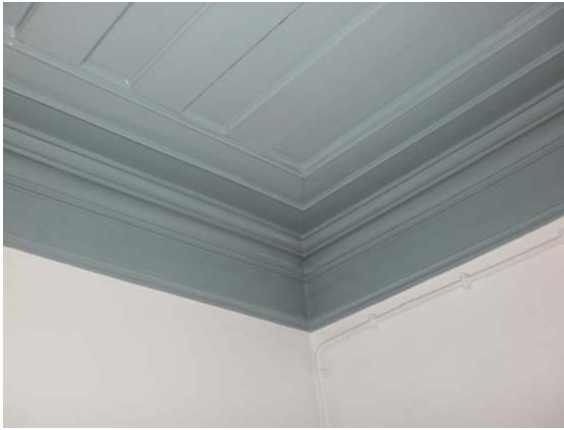
figura 7.5 – Teto em madeira.

Os tetos do 1º andar, respetivamente na casa de banho, cozinha e despensa são em estuque ou argamassa fina para acabamentos (figura 7.6). Nas restantes divisões da habitação é usado a madeira trabalhada e pintada como mostra a figura 7.5.

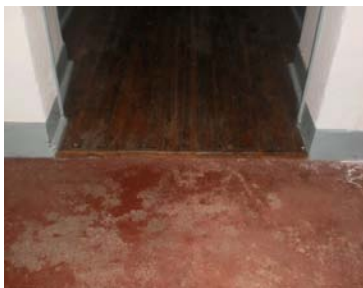
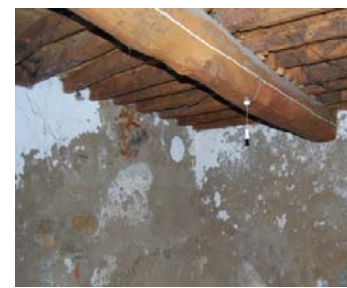
figura 7.7 - Pormenores da habitação pré-existente.

Os pavimentos da habitação são, essencialmente, assentes em vigas de madeira, os conhecidos barrotes retangulares paralelos entre si, sendo falqueados ou aparados de forma a permitirem que, na face superior, se apoie o tabuado do pavimento (soalho). Na face inferior, também se pode ver uma viga transversal de maior dimensão, que sustenta toda a estrutura do pavimento.

Nas casas de banho e cozinhas surge com um piso com revestimento em mosaico cerâmico, assente com argamassa de cimento (conforme ilustra a figura 7.7 (a) e a figura 7.7 (b)). A figura 7.7 (c) ilustra o teto do piso inferior e o respetivo vigamento.

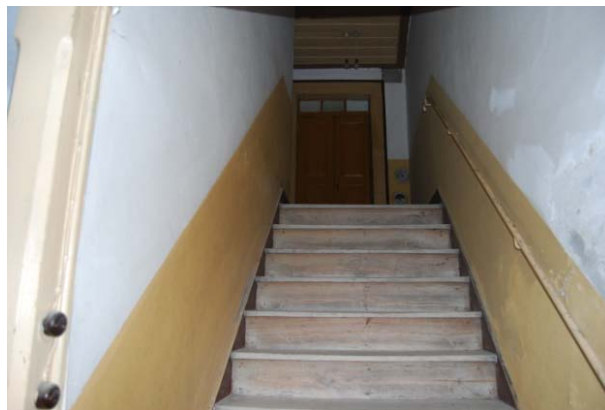
figura 7.8 –Escadas em madeira.

Como recobrimento, e de forma a materializar os degraus, são pregadas tábuas, formando os cobertores e espelhos, figura 7.8. Na parte inferior, como acabamento recorre-se à aplicação de estuque.

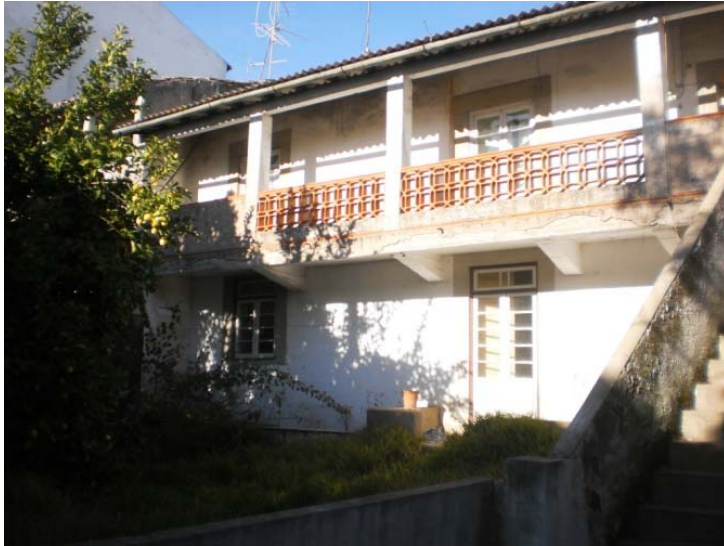
figura 8.21 - Espaço exterior do pré-existente.

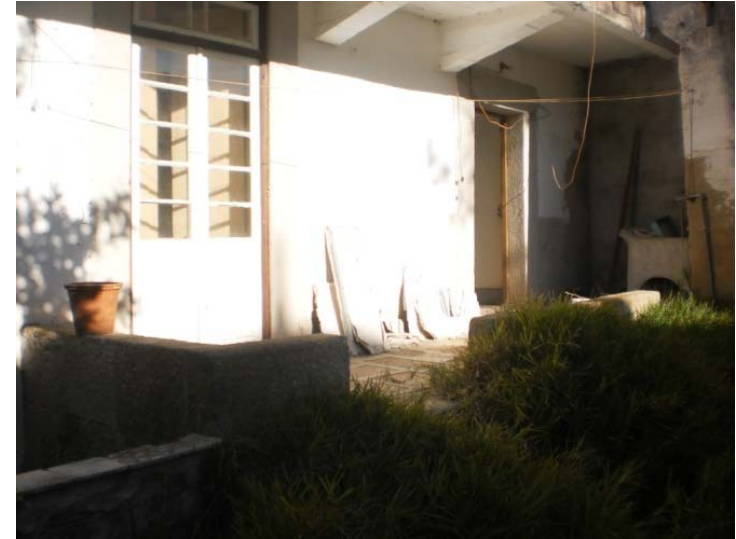
figura 8.22 - Espaço exterior do pré-existente.

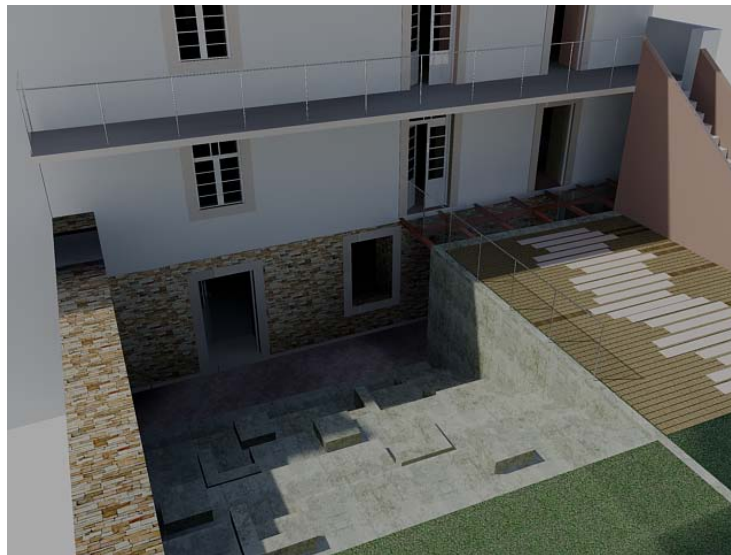
figura 8.23 - Espaço exterior proposto.

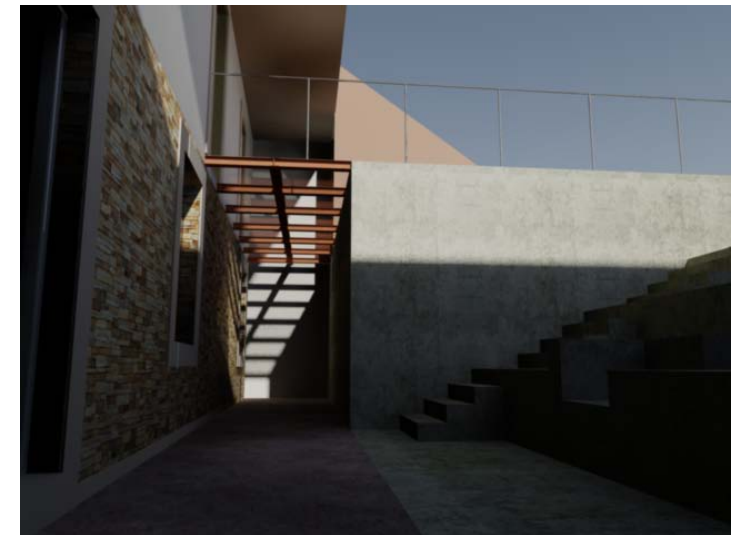
figura 8.24 - Espaço exterior proposto.

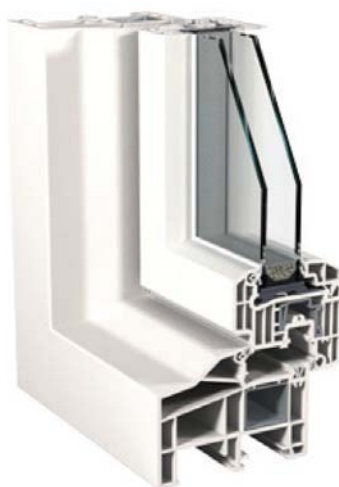
figura 10.13 – Perfil da janela em PVC (Finstral).

Os vãos envidraçados são dos elementos mais importantes da habitação. Os vãos envidraçados, existentes são em madeira e com vidro simples. Na proposta foram escolhidos caixilhos em PVC, da marca Finstral, com vidro duplo, com um aspeto exatamente igual ao existente (anexo ficha técnica). Para os vãos, o valor máximo estipulado pelo RCCTE é $U=0.65 \text{ W/m}^2\cdot^{\circ}\text{C}$. com base nos cálculos realizados (com valores do ITE50), para os vãos envidraçados existentes e com portas de sacada em madeira maciça o valor obtido foi $U=1.686 \text{ W/m}^2\cdot^{\circ}\text{C}$ (figura 10.12). Este valor ultrapassa substancialmente o valor permitido pelo RCCTE. Para a nova proposta, mantendo as portas de sacada e com base no valor fornecido na ficha técnica da marca Finstral, obteve-se o valor $U=0.574 \text{ W/m}^2\cdot^{\circ}\text{C}$ (Tabela 7.1). A figura 10.13 ilustra o perfil da janela, retirado do catálogo da marca Finstral. Pode-se verificar pelos resultados obtidos que existe uma redução extremamente significativa relativamente ao existente.
