## **REABILITAÇÃO SUSTENTÁVEL**

Um exemplo da Sustentabilidade na Reabilitação.  
O caso de um edifício da Rua do Vale Formoso,  
Marvila, Lisboa

DISSERTAÇÃO DE NATUREZA CIENTÍFICA PARA A OBTENÇÃO DO GRAU DE MESTRE EM  
ARQUITETURA

Lisboa, FA-ULisboa, Dezembro de 2018

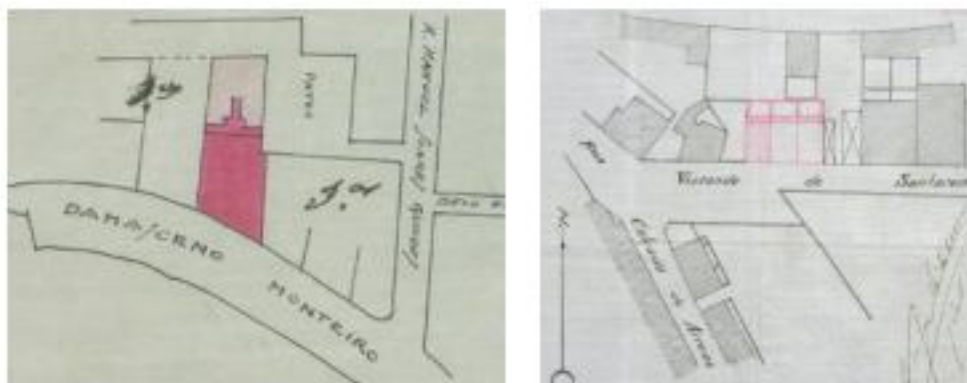
No que concerne à tipologia do lote, *grosso modo*, esta era em correnteza, como se pode observar nos exemplos apresentados (figura 2).

Figura 2: Implantação do edifício n.º 21 da Rua Damasceno Monteiro e do edifício n.º 26 da Rua Visconde de Santarém, em Lisboa  
Fonte: Adaptado de Higinio (2013, p. 81)

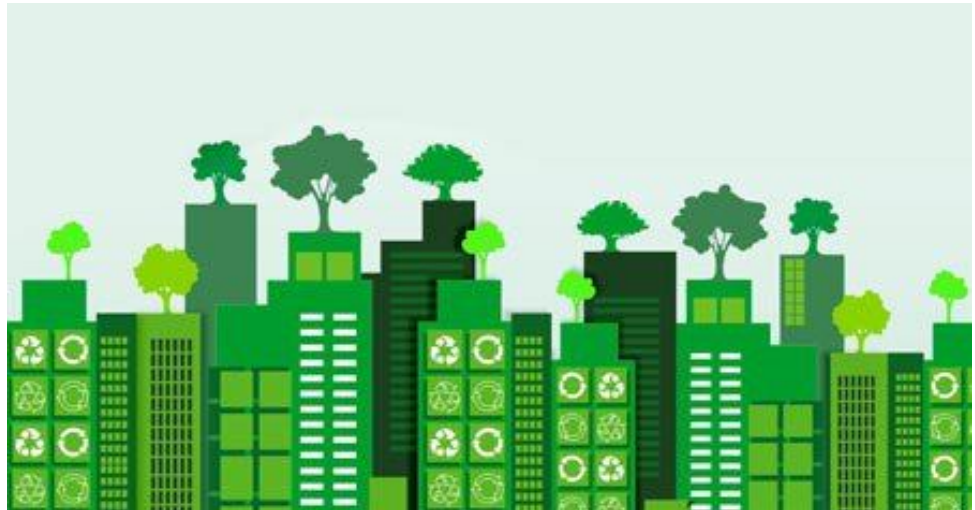
Neste âmbito surge a denominada arquitetura bioclimática que se define como uma arquitetura de conexão direta com a natureza e que tem em consideração as condições climáticas e ambientais para favorecer o conforto térmico interior e conservar os recursos ao mesmo tempo que facilita o uso do clima local em torno de um edifício de forma a tornar este passivamente sustentável (Monteiro, 2011).

Figura 4: Arquitetura bioclimática

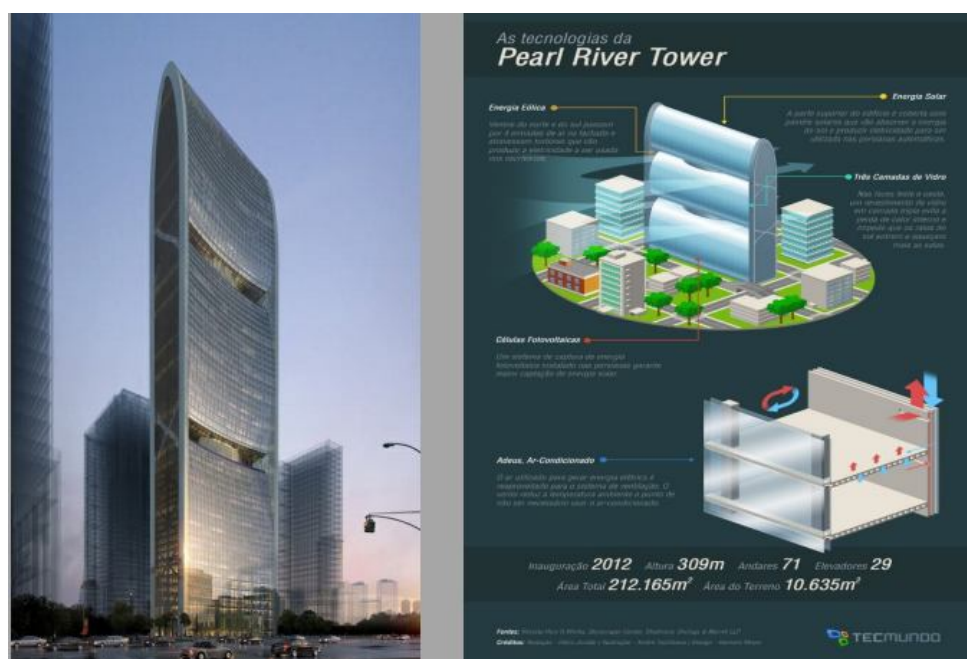
Figura 5: Exemplo de um Edifício Sustentável - Pearl River Tower  
 Fonte: Acedido em <https://www.tecmundo.com.br/energia-limpa/37430-pearl-river-tower-a-torre-sustentavel-gigante-da-china-ilustracao-.htm>

Localização - Zhujiang Avenue West, Tianhe, Guangzhou, China; Inauguração – 2012; Altura – 309 m Área total – 212.165 m<sup>2</sup>; Área do terreno - 10.635 m<sup>2</sup> Andares- 71 Elevadores- 29

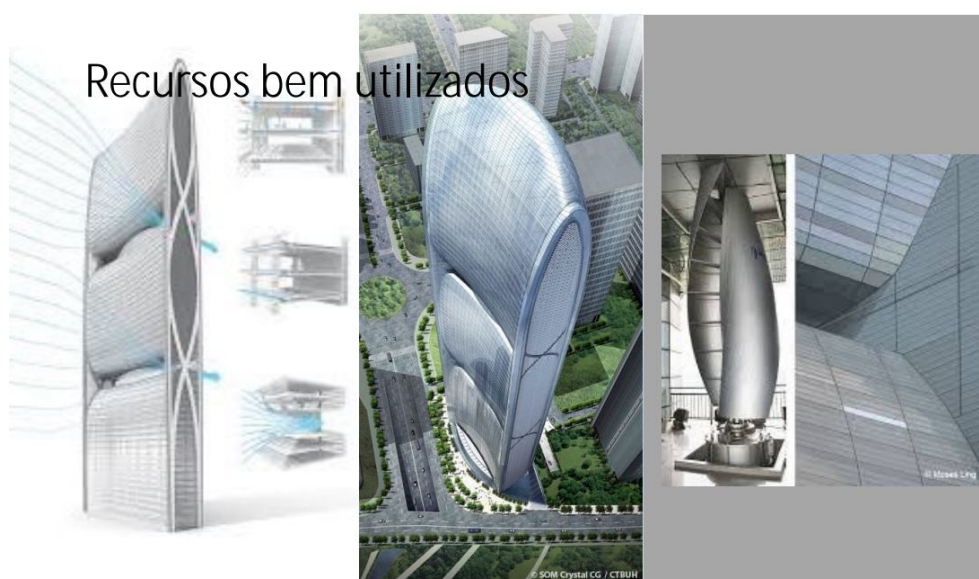
Este é um bom exemplo de recursos bem utilizados, uma vez que a energia produzida pelas turbinas é utilizada para alimentar os dispositivos e os equipamentos eletrônicos dos escritórios da torre. Depois de girar as turbinas, o vento é redirecionado para o sistema de ventilação. O vento natural é utilizado como um substituto do ar-condicionado, sendo uma tecnologia perfeita para refrigerar as salas do prédio. Na parte superior do edifício, há uma rede de painéis solares que absorvem a energia solar e a convertem em eletricidade.

Figura 6: Ilustração de recursos bem utilizados no Pearl River Tower  
Fonte: Acedido em <https://www.tecmundo.com.br/energia-limpa/37430-pearl-river-tower-a-torre-sustentavel-gigante-da-china-ilustracao-.htm>

Conforme a informação publicada na revista *How It Works*, a energia proveniente do Sol é aproveitada para controlar as persianas automáticas, ou seja, para escurecer os ambientes ou impedir que a luz entre nos escritórios. Além dos painéis na parte de cima, a *Pearl River Tower* conta com células fotovoltaicas instaladas nas

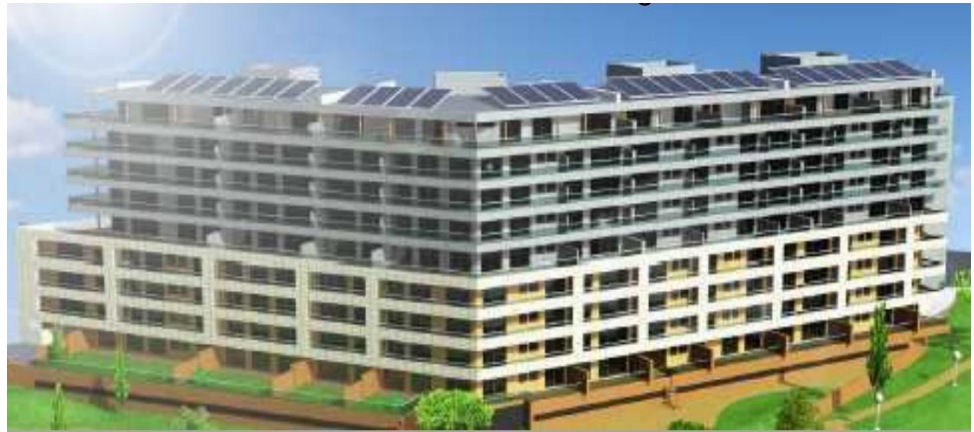
Dá-se também como exemplo, em Portugal, edifícios com autossuficiência energética na cidade do Porto, num condomínio privado no Ancoradouro, junto à Marina do Freixo (Figura 7).

Figura 7: Edifício com autossuficiência energética na cidade do Porto

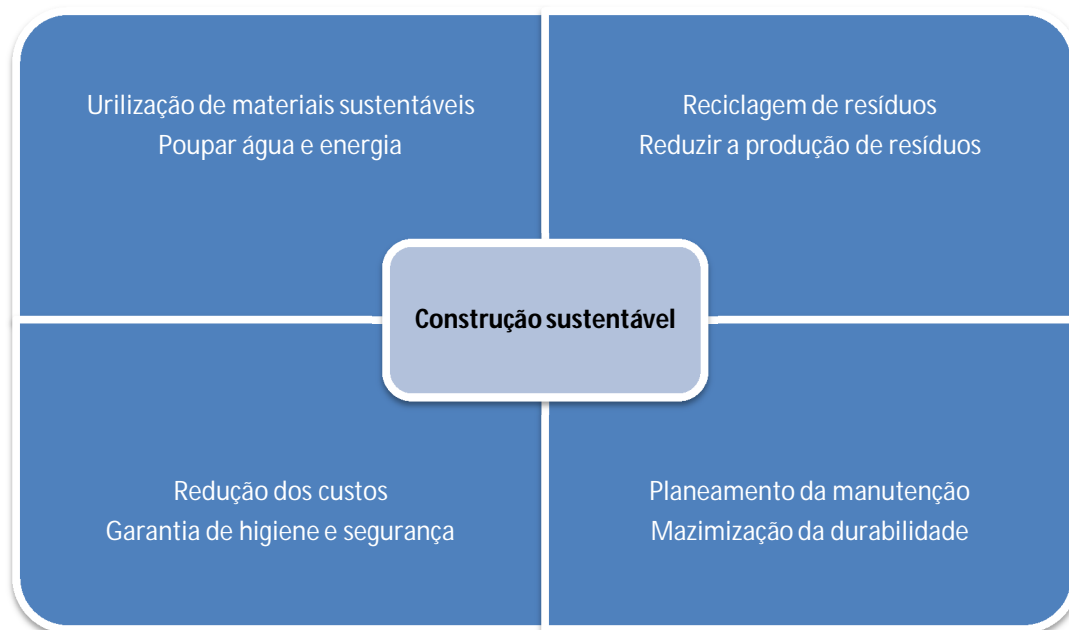
Os alicerces da construção sustentável podem ser definidos com base na listagem de princípios, que devem ter em consideração os distintos ciclos de vida nos edifícios (Mateus e Bragança, 2006). Por conseguinte, têm-se definido alguns princípios que fazem com a construção se aproxime das metas e objetivos da construção sustentável (Figura 9).

Figura 9: - Diagrama da construção sustentável  
 Fonte: Adaptado de Almeida, Bragança e Mateus (2008)

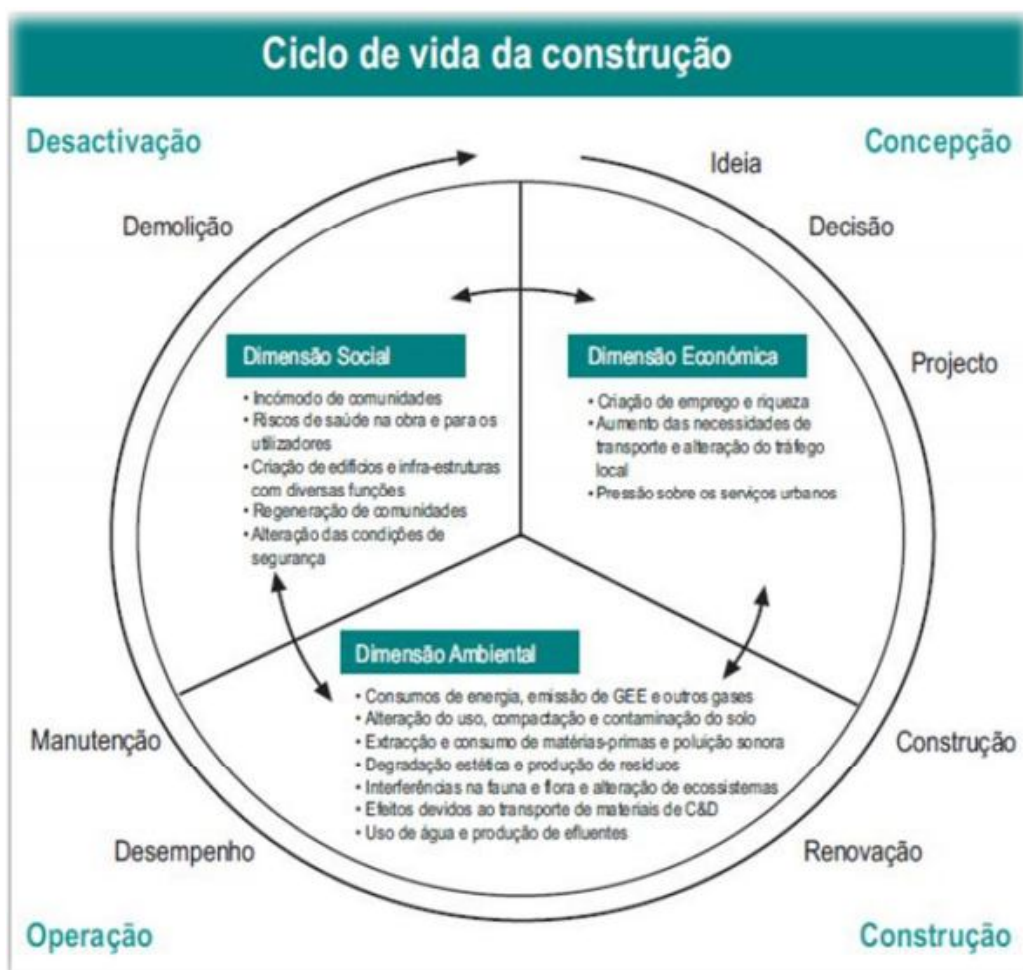
A Figura 10 tem representado os impactos ambientais mais relevantes no decorrer do ciclo vital de um edifício.

Figura 10: Resumo dos impactos ambientais ao longo do ciclo de vida de um edifício  
 Fonte: Rodrigues (2014, p. 57)

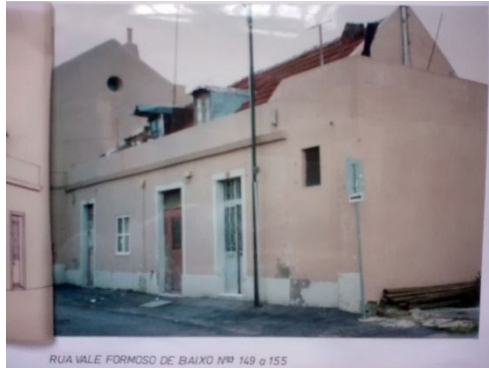
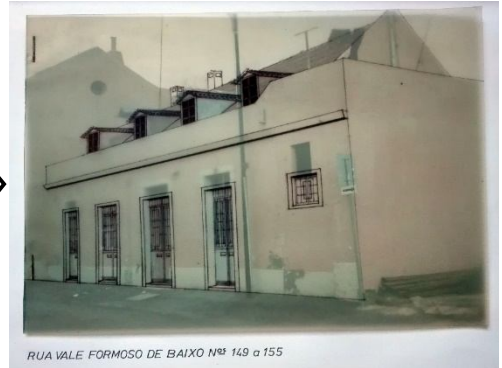
Figura 34: Fachadas Antes e Após a Reabilitação  
Fonte: Proprietários do edifício

Antes da intervenção, o edifício possuía uma utilização mista, comercial e habitacional, estando muito degradado, o que se devia aos efeitos das infiltrações de água da chuva e à ausência de manutenção. A reabilitação destinou-se a devolver ao edifício a sua função habitacional original, mas sem ser projetado para uma reconstrução sustentável.

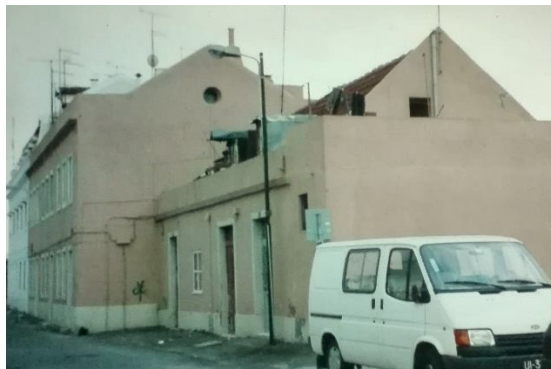
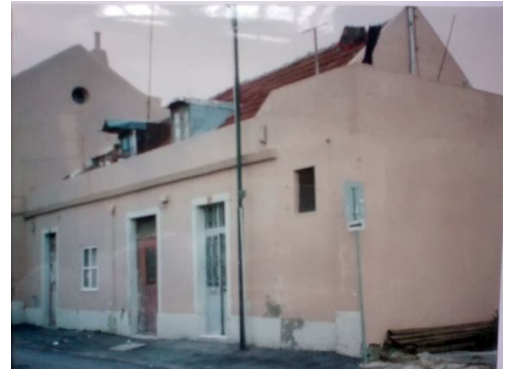
Figura 35: Fachadas Antes da Reabilitação  
Fonte: Proprietários do edifício

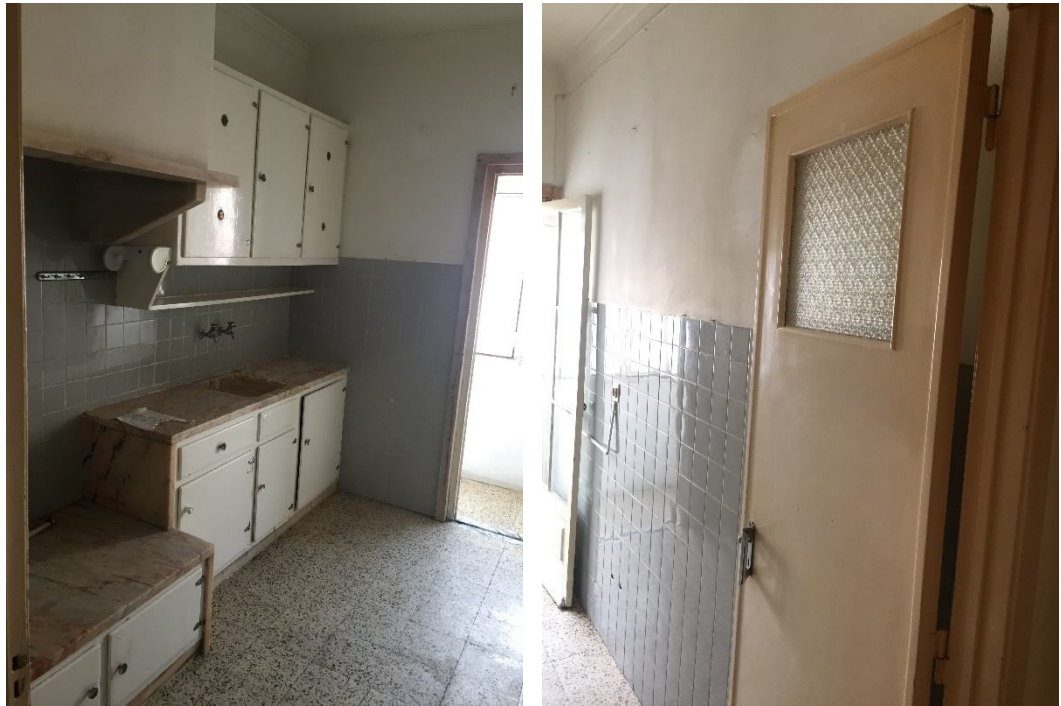
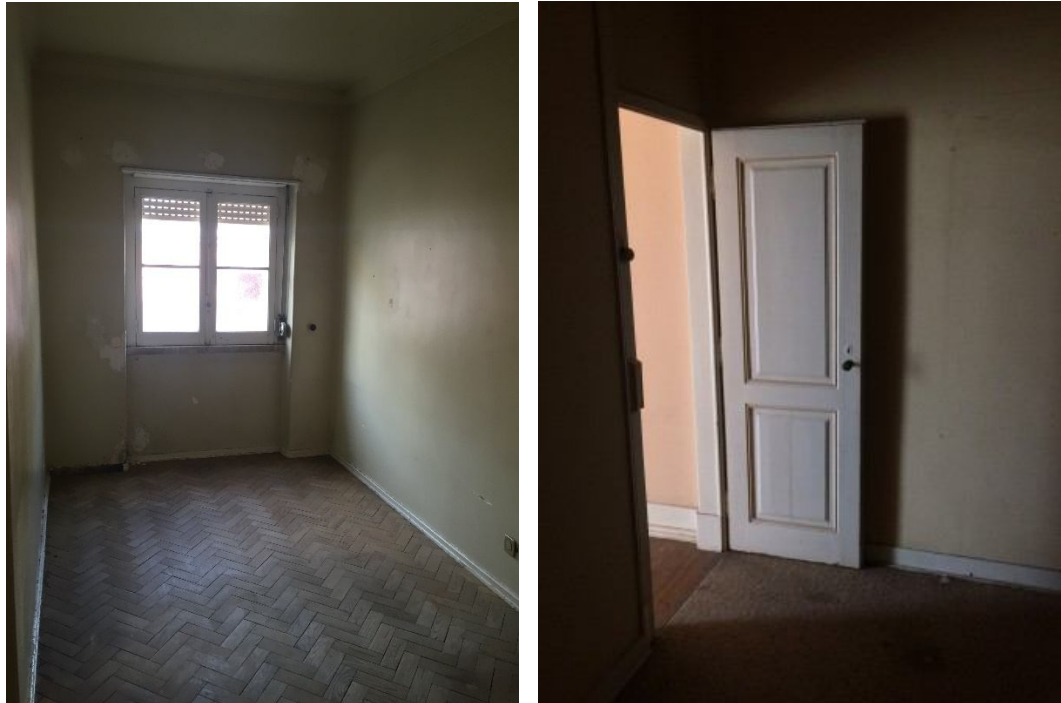
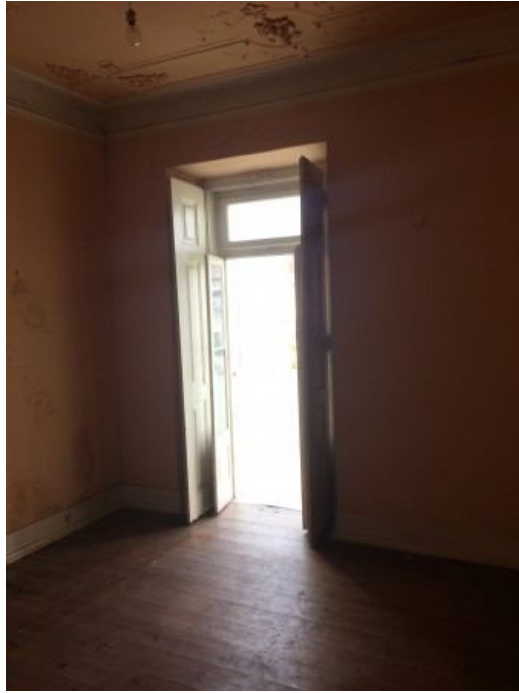
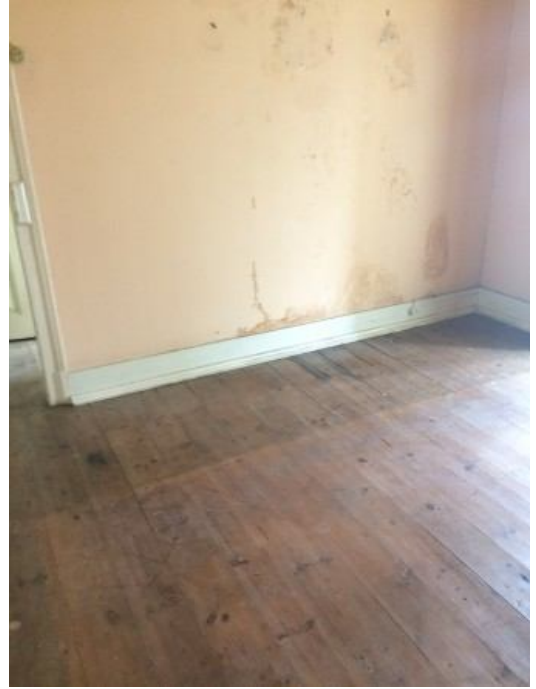
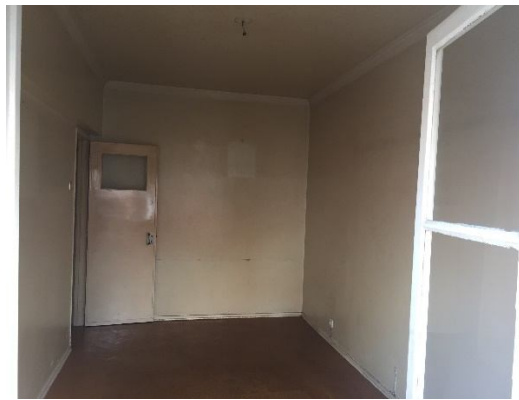
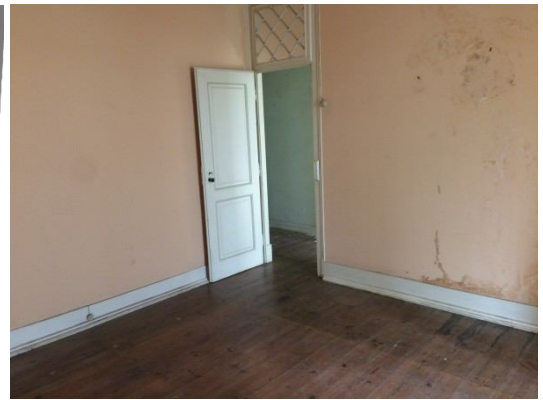
Figura 36: Interiores Antes da Reabilitação  
Fonte: Proprietários do edifício

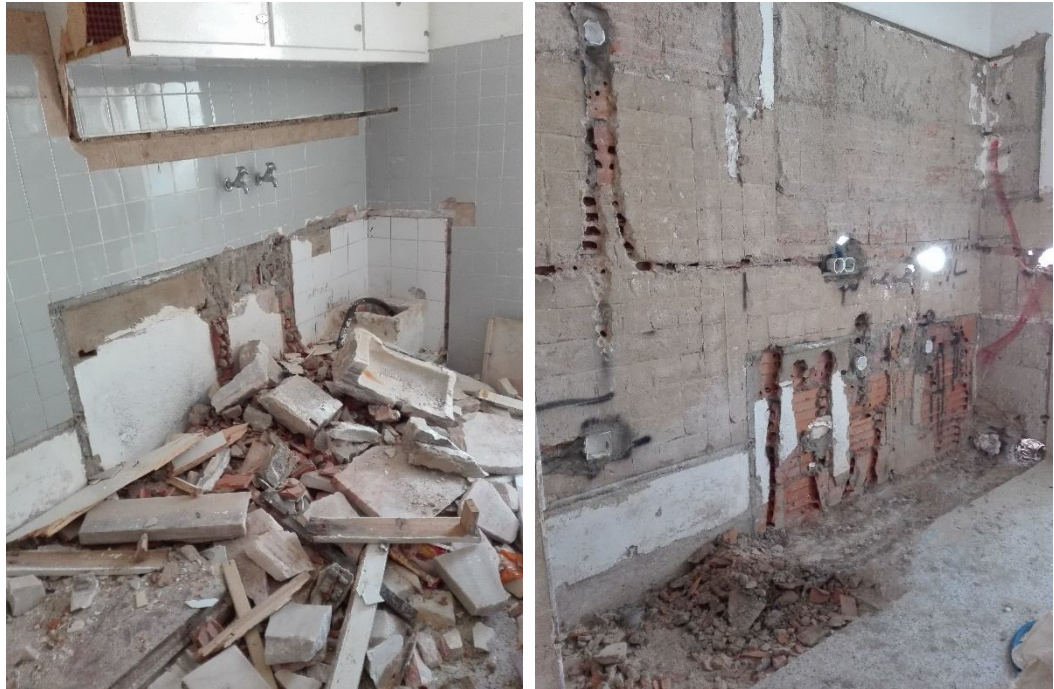
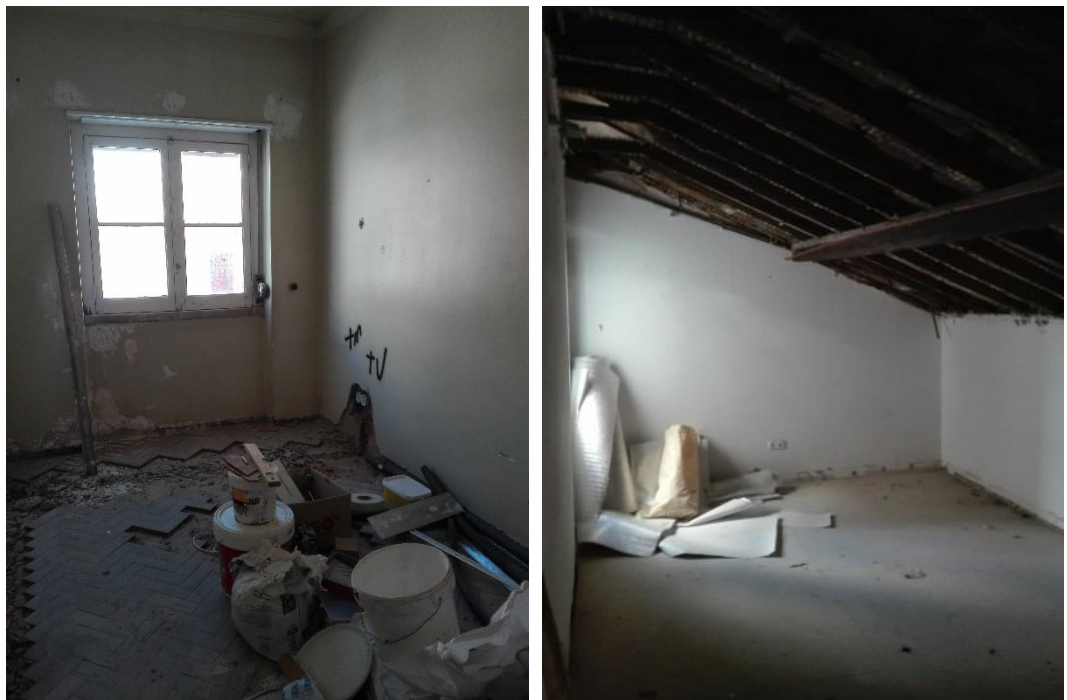
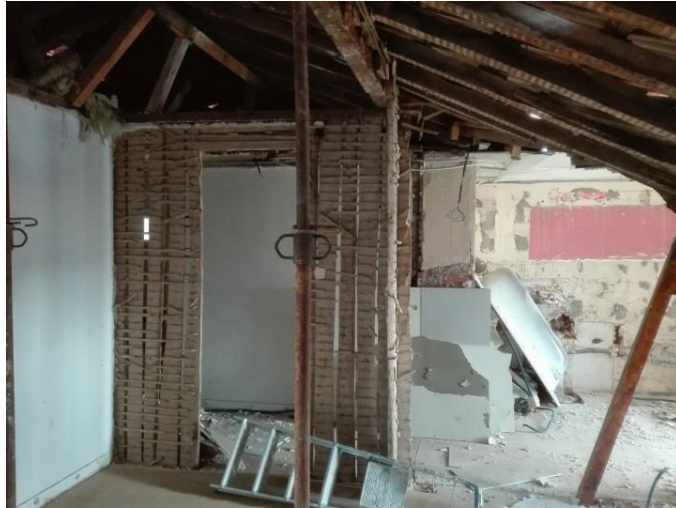
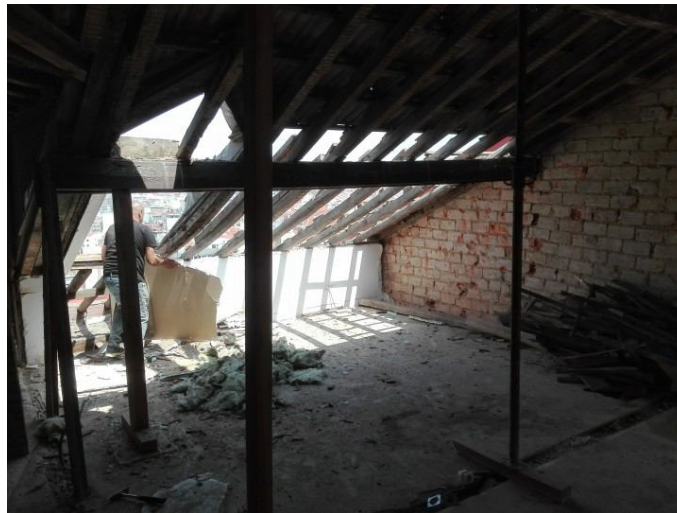
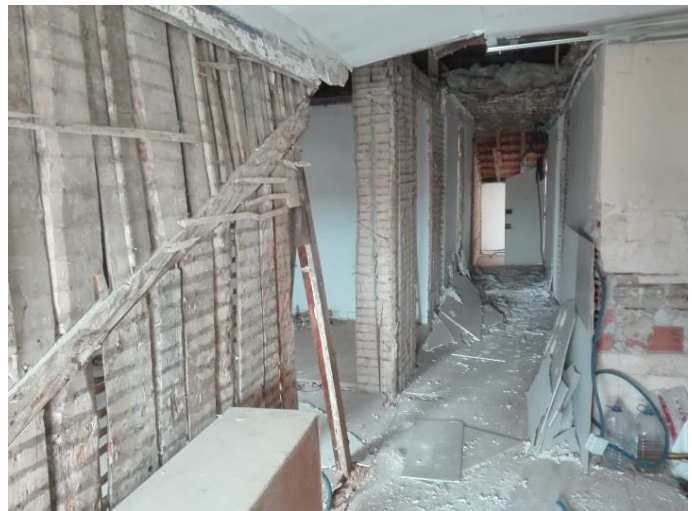
Figura 37: Interiores Durante a Reabilitação  
Fonte: Proprietários do edifício

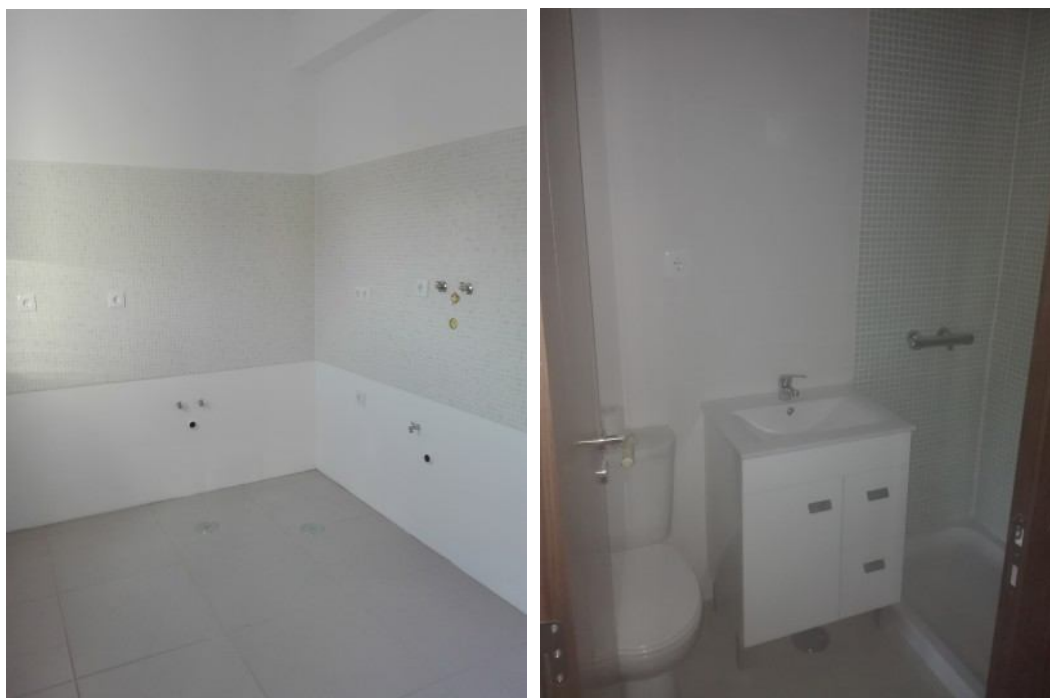
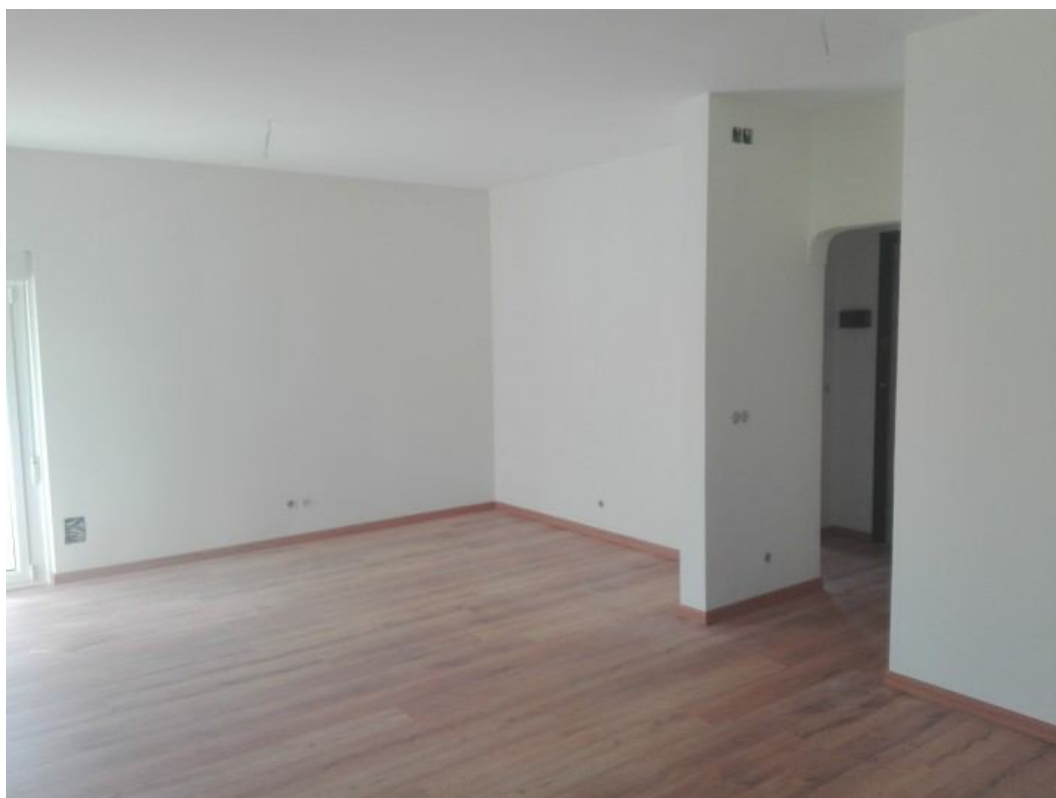
Figura 38: Interiores Após a Reabilitação  
Fonte: Proprietários do edifício

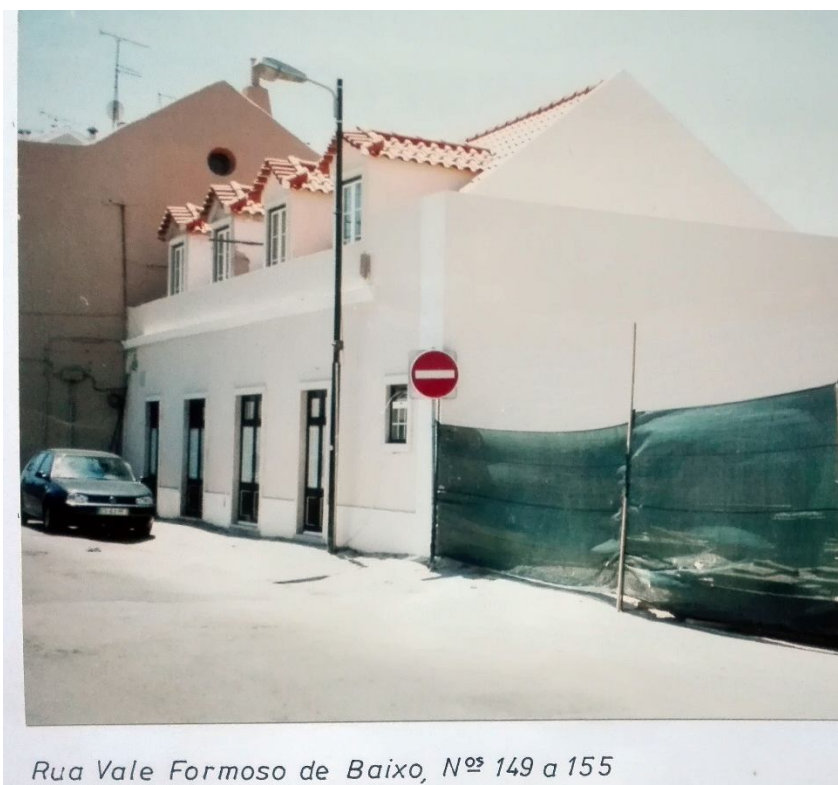
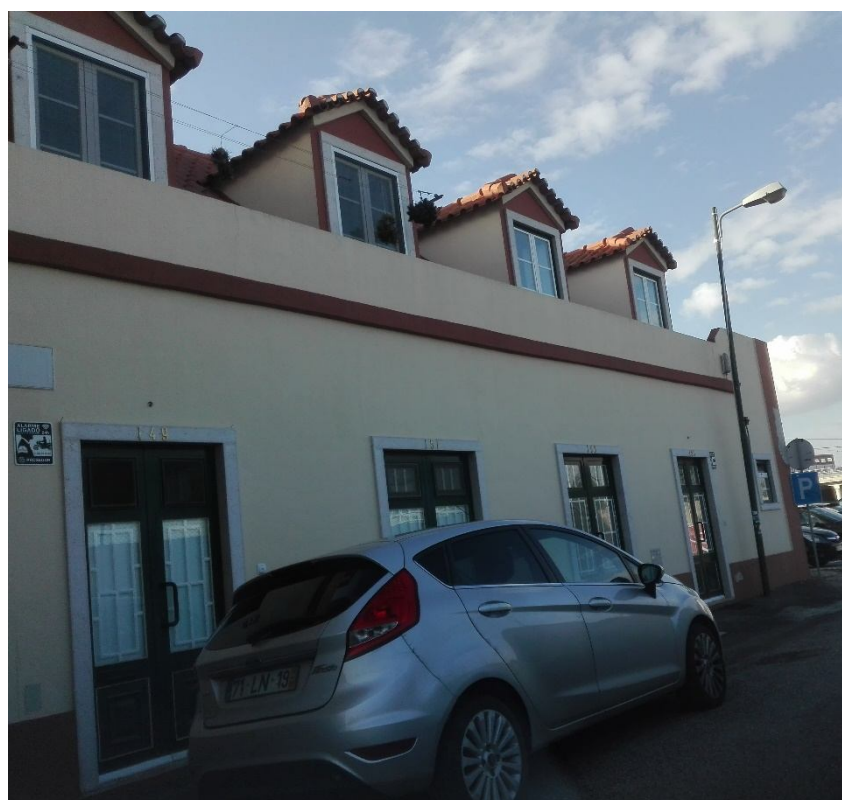
Figura 39 – Fachadas Após a Reabilitação  
Fonte: Proprietários do edifício

Na fachada deveriam ter sido utilizadas fachadas ventilatórias ou parede verde/vegetal, vem vez de pintura direta, para que houvesse uma ventilação que permitisse que a casa fosse fresca no verão e quente no inverno, o que é corroborado por Alfacinha (2017), segundo o qual, estas paredes contribuem para a melhoria do ambiente urbano e para favorecer a eficiência energética dos edifícios. Por outro lado, como o edifício está situado numa zona ribeirinha, com vários tipos de ventos, poderia ter-se aplicado uma eólica para produção de energia.
