UNIVERSIDADE DE LISBOA
FACULDADE DE CIÊNCIAS
DEPARTAMENTO DE ENGENHARIA GEOGRÁFICA, GEOFÍSICA E ENERGIA

A importância da manutenção preventiva e corretiva na gestão de energia em grandes edifícios de serviços (*Campus do LNEG Alfragide*)

Mestrado Integrado em Engenharia da Energia e do Ambiente

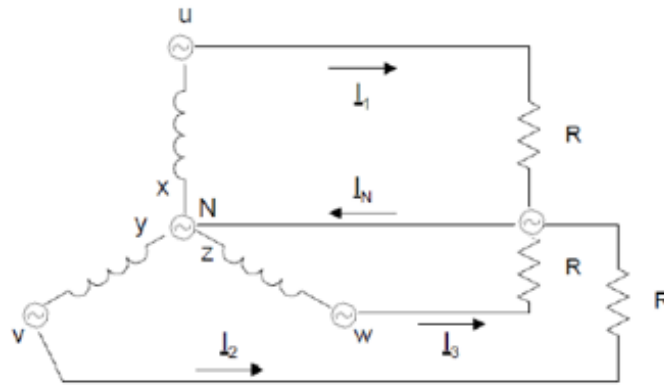
Tendo em conta que a soma de três vetores com módulos iguais e com um desfasamento de 120° entre si resulta num vetor nulo, os três condutores de retorno da Figura 3 podem ser substituídos por um único condutor que terá corrente nula, o condutor neutro. Desta forma, o esquema anteriormente apresentado pode ser simplificado, usando apenas quatro condutores, um condutor por cada fase e um condutor neutro, em vez de seis, como se pode observar na Figura 4.

Figura 4 - Sistema equilibrado de cargas com neutro (Santos D. S., 2014)

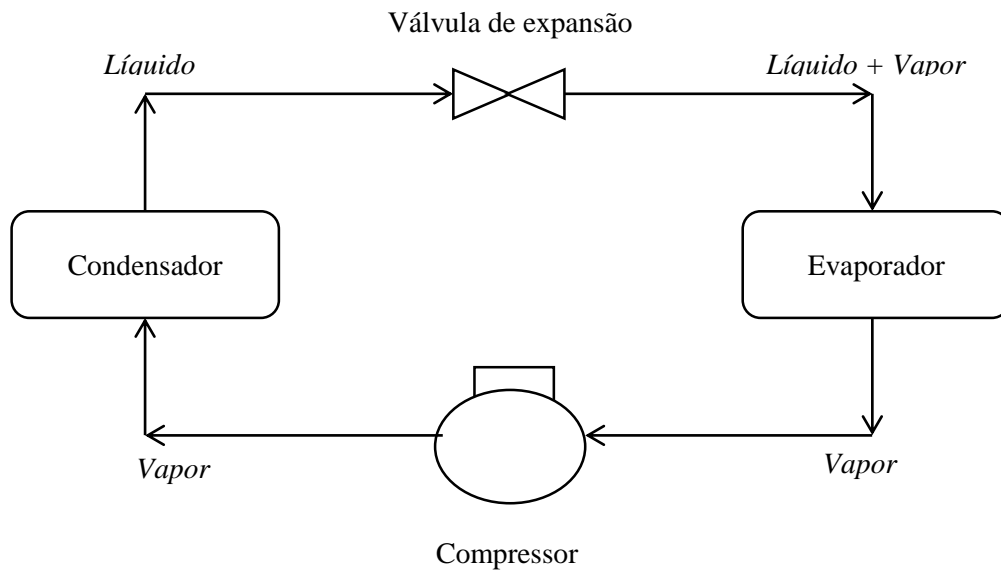
Os componentes fundamentais de uma instalação frigorífica são o compressor, o condensador, a válvula de expansão e o evaporador. A Figura 8 associa cada componente ao processo termodinâmico que lhe corresponde.

Figura 8 - Ciclo frigorífico e seus equipamentos

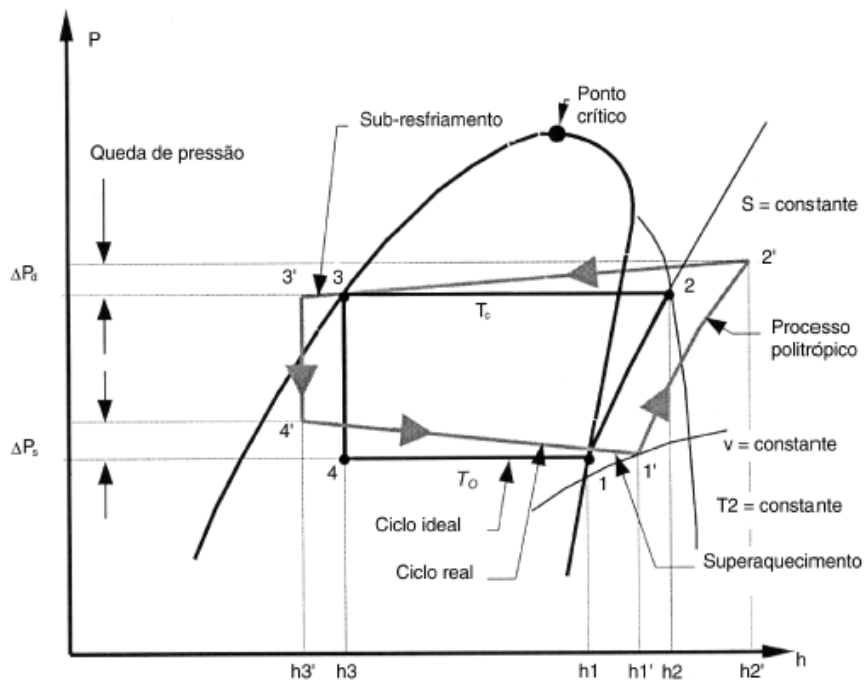
Um ciclo frigorífico real difere de um ciclo teórico devido à ocorrência de perdas de carga, quedas de pressão, subarrefecimento do fluido refrigerante na saída do condensador (nem todos os sistemas são projetados com subarrefecimento) e sobreaquecimento com o objetivo de evitar a entrada de líquido no compressor. A Figura 10 exemplifica as diferenças entre o ciclo teórico e o ciclo real.

Figura 10 - Ciclo real e ideal de refrigeração no diagrama pressão-entalpia (Castro, 2011)

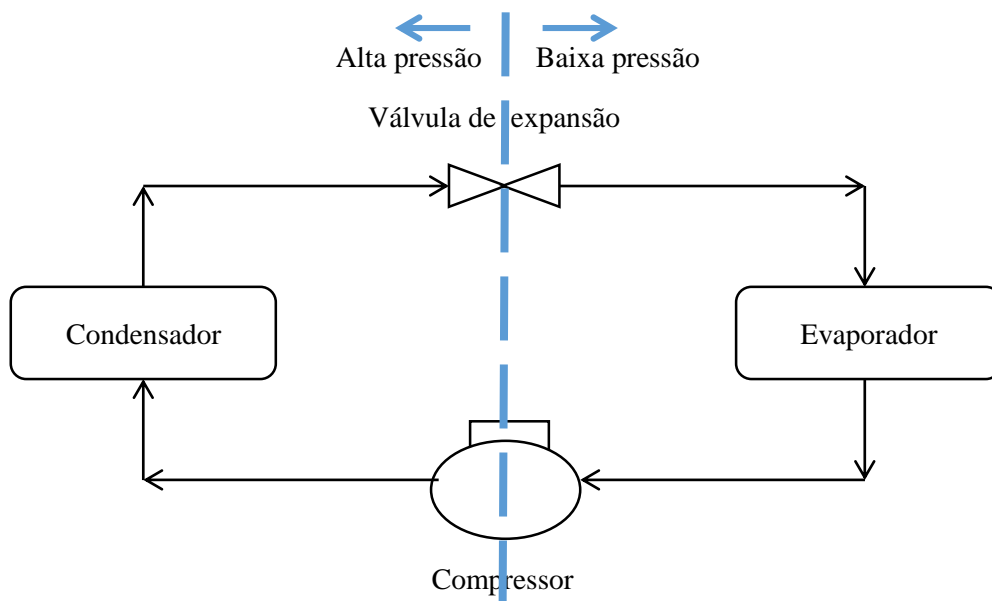
Os dispositivos de expansão funcionam como redutores de pressão, mantendo a diferença de pressões entre a zona de alta pressão (condensador) e a da baixa pressão (evaporador) de modo a que o fluido refrigerante possa vaporizar à pressão correspondente à temperatura desejada. O esquema apresentado na Figura 11 indica a separação entre as zonas de alta e de baixa pressão no ciclo frigorífico.

Figura 11 - Zonas de alta e baixa pressão no ciclo frigorífico

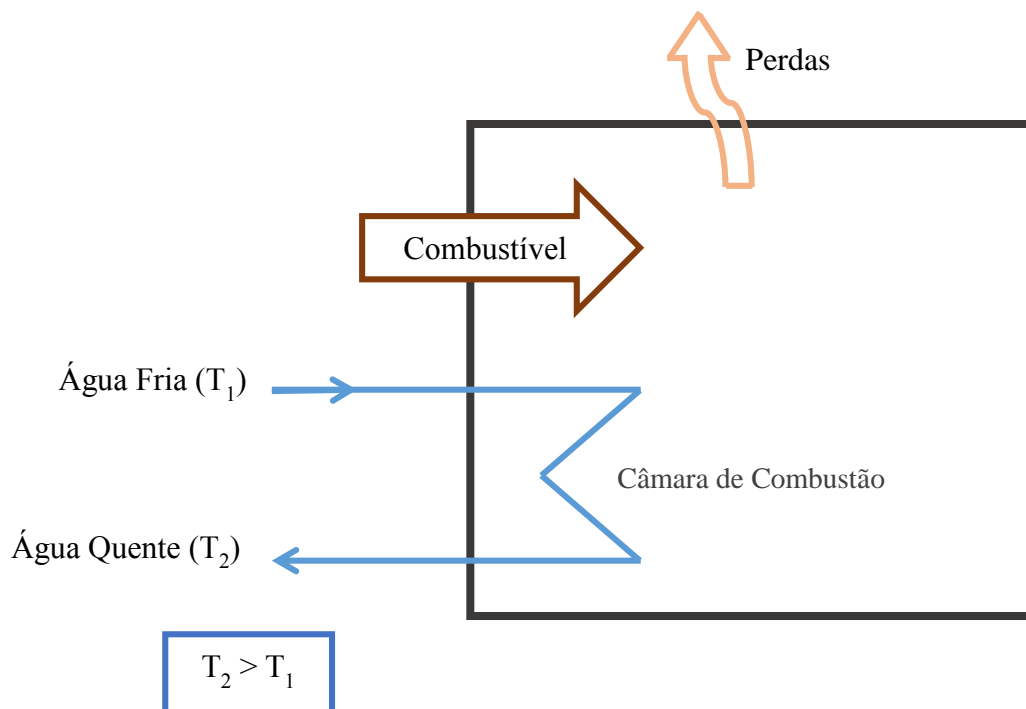
Na Figura 12 são apresentados os principais elementos intervenientes na produção de calor numa caldeira.

Figura 12 - Processo de produção de calor numa caldeira

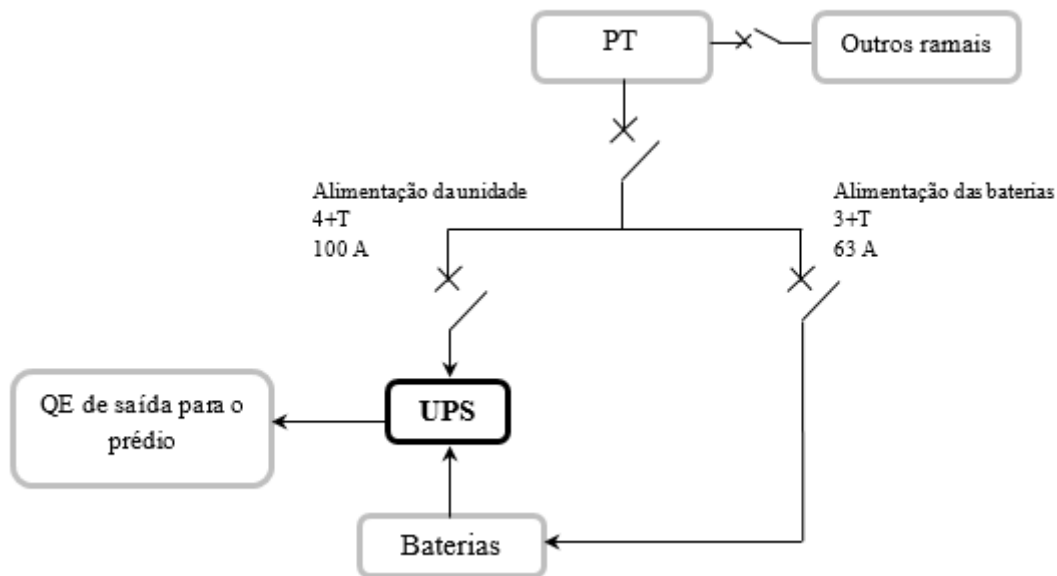
Esta UPS, que estava ligada ao sistema de informática e dos laboratórios, possuía alimentação trifásica e saída de energia trifásica. Na Figura 17 é apresentada uma representação simplificada dos circuitos de alimentação desta UPS e respetivas baterias e da ligação da UPS ao resto do edifício.

Figura 17 – Circuito de alimentação da UPS e de ligação ao resto do edifício

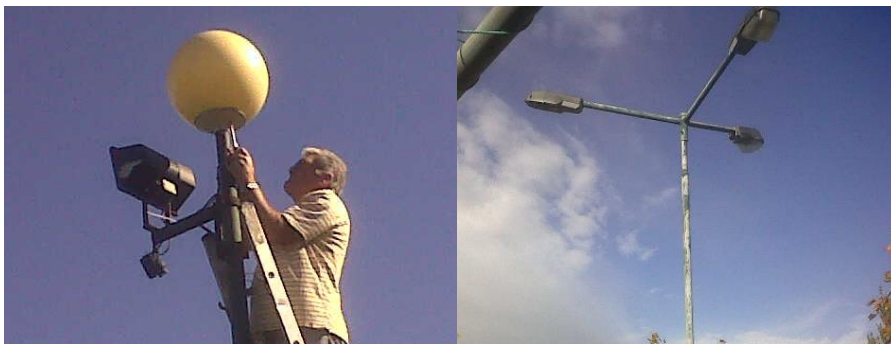
As luminárias instaladas em colunas de sustentação eram maioritariamente do tipo com globo de proteção, existindo também dois postes com suportes de três cabeças instalados no parque de estacionamento em frente do edifício. Exemplos de ambos os tipos de luminárias são apresentados na Figura 18.

Figura 18 – Colunas de iluminação com globo de proteção e com suporte de três cabeças

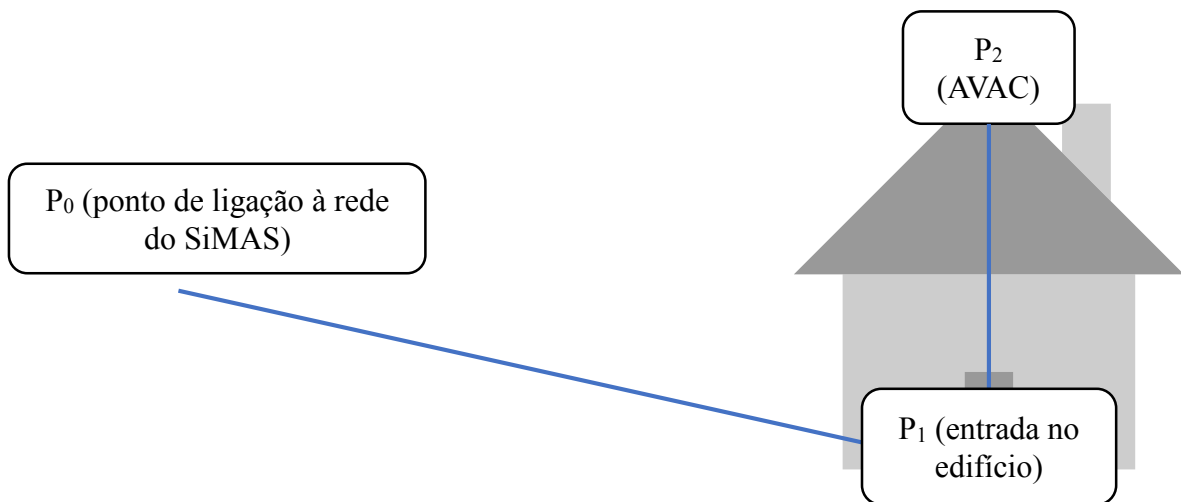
Este sistema não recorre a bombas para fazer o transporte de água, usando a pressão da rede de água do SiMAS (P_0) e a força gravítica resultante do declive natural entre o ponto de entrada de água e o edifício (P_1) para conduzir a água até aos vários pontos de consumo da instalação, incluindo o piso mais elevado do edifício onde está instalado parte do sistemas AVAC (P_2), como é observável no esquema simplificado da rede de distribuição de água potável do LNEG apresentado na Figura 19.

Figura 19 – Rede de distribuição de água potável do LNEG

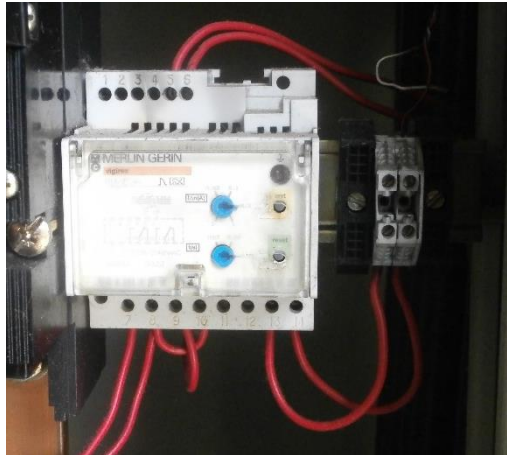
Na secção desta tese referente à descrição dos problemas detetados, foram mencionadas várias situações em equipamentos ou circuitos elétricos estavam na origem de passagens à terra. Assim, optou-se por instalar um aparelho vigiador de corrente no posto de transformação de forma a permitir a identificação de defeitos à terra que possam existir nas instalações em estudo, tal como é possível observar na Figura 27.

Figura 27 – Vigiador de corrente para deteção de defeitos à terra

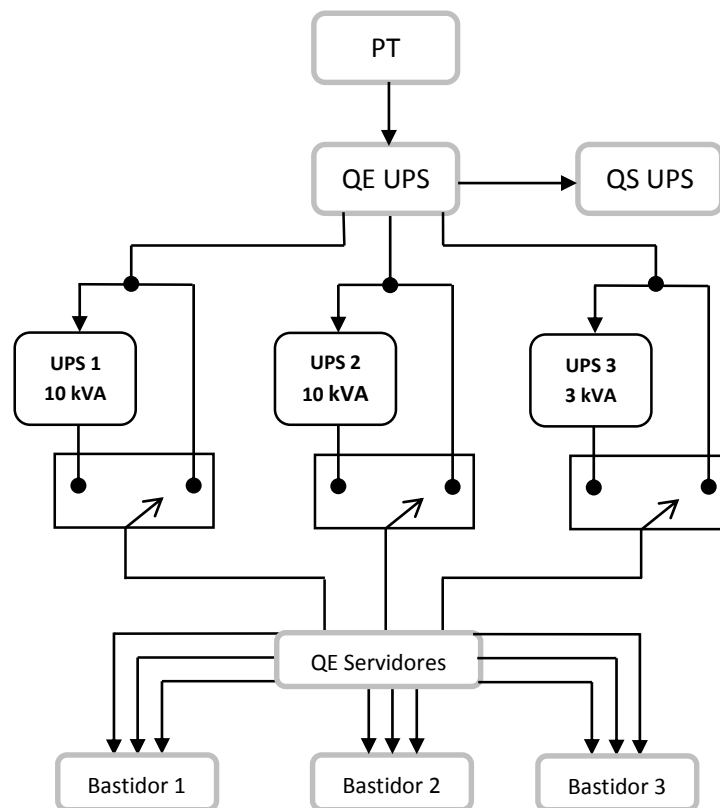
As intervenções realizadas a nível das UPSs visaram também a implementação de um sistema de transporte de energia para alimentação dos servidores. A Figura 28 apresenta uma representação simplificada dos circuitos de ligação das UPSs aos servidores.

Figura 28 – Circuito de alimentação das UPSs e servidores

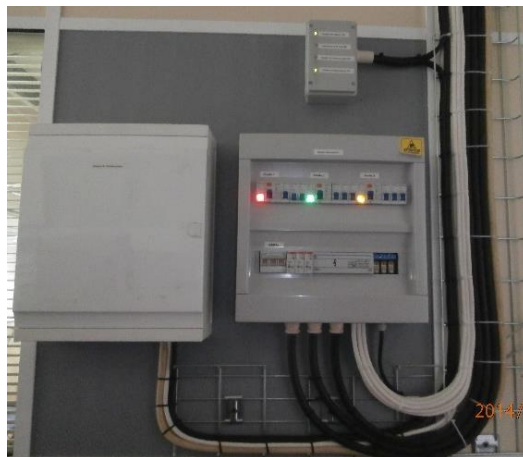
No núcleo de informática, onde estão instalados os servidores, colocou-se um novo quadro elétrico (apresentado na Figura 29), de modo a realizar as ligações necessárias para assegurar a alimentação dos servidores, e um painel sinótico para informação visual em caso de falha do ar condicionado da sala dos servidores, alarme de aumento excessivo de temperatura e alarme remoto de avaria das UPSs.

Figura 29 – Quadros elétricos instalados no núcleo de informática

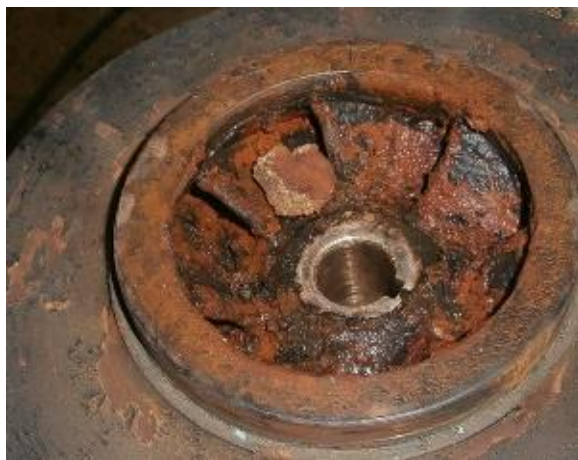
Figura 32 – Incrustação de calcário encontrada na turbina de uma eletrobomba

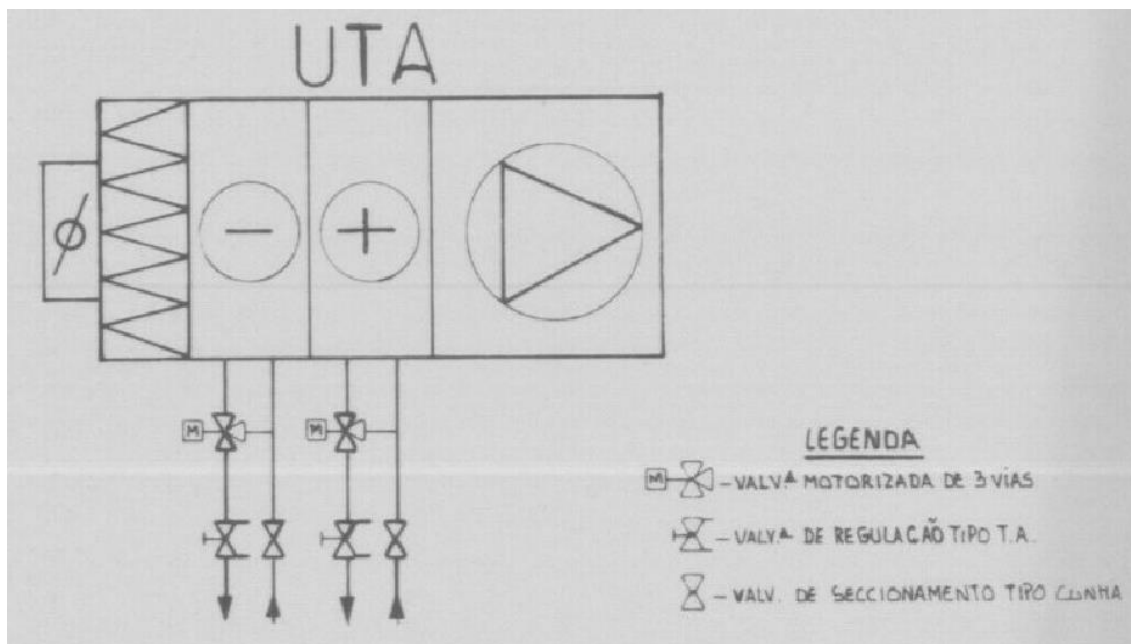
Figura 44 – Representação esquemática das UTAs (excerto da tela 7-50-008 do projeto de execução das instalações de ar condicionado, ventilação e gestão centralizada do edifício)

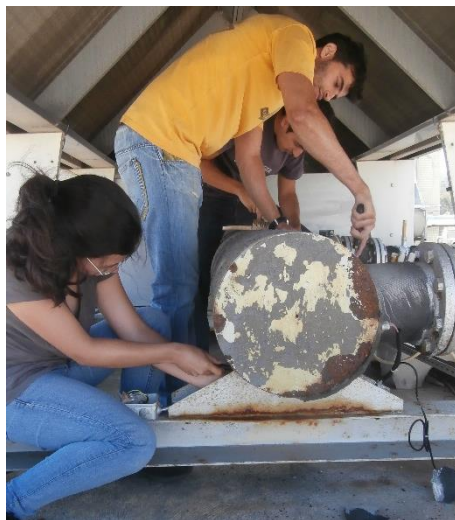
Figura 59 – Remoção do isolamento do permutador

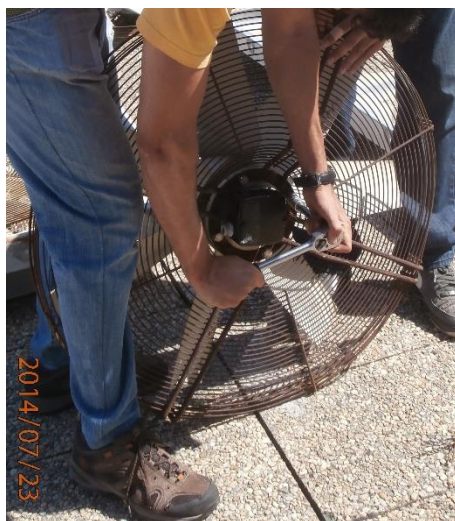
Figura 60 – Desmontagem dos ventiladores

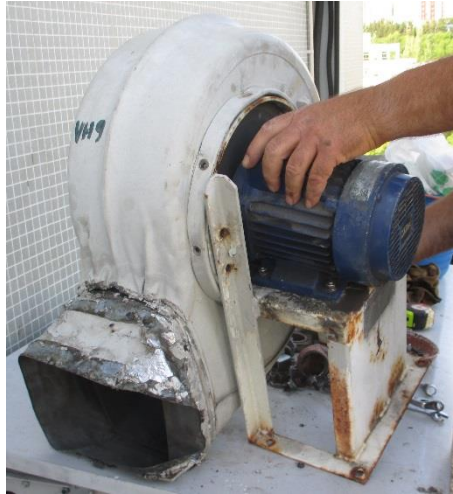
Figura 80 – Reparação do ventilador VH9

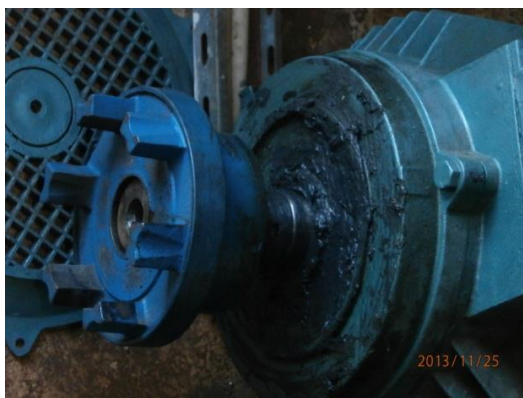
Figura 93 – Limpeza e lubrificação do grupo turbina/impulsor

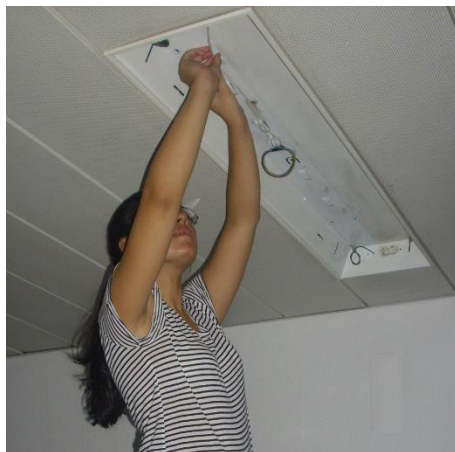
Figura 98 – Modificação da instalação elétrica das luminárias para instalação das lâmpadas Eco-Tubo®

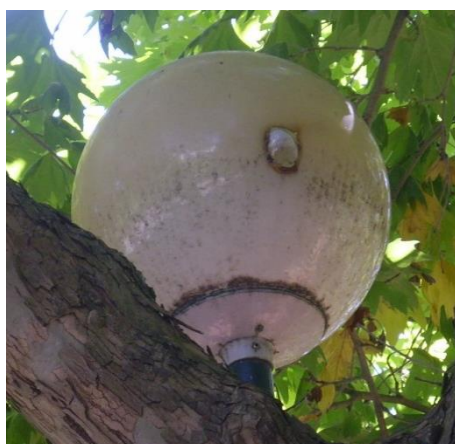
Figura 113 – Exemplo de um globo de proteção escurecido e danificado

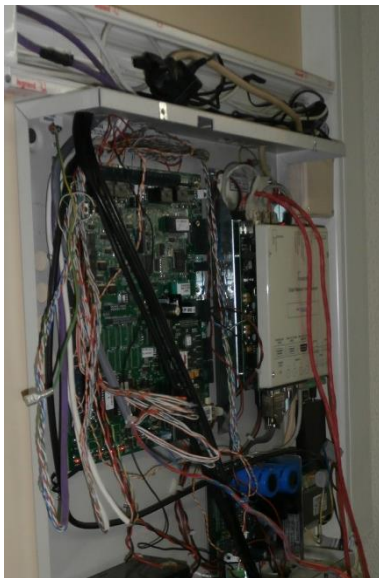
Figura 124 – Estado inicial da caixa de controlo do sistema C.C.T.V.

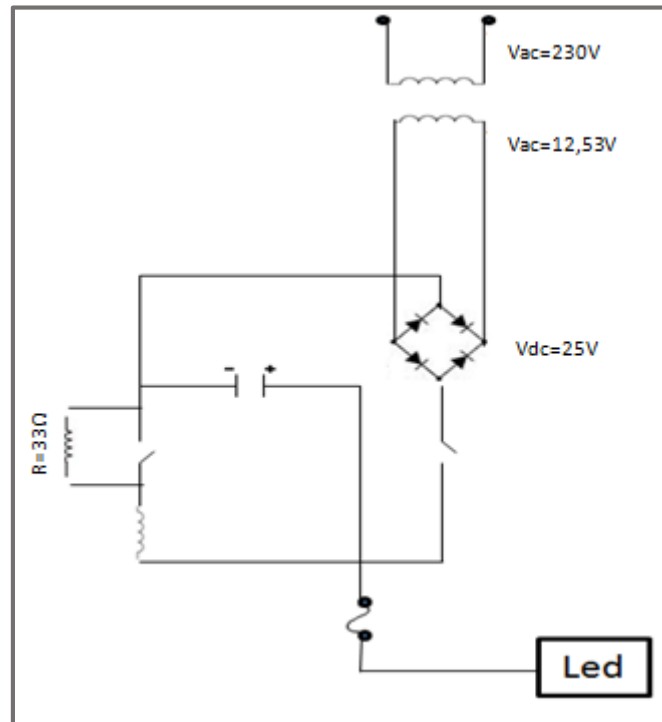
Figura 137 – Representação das ligações da caixa de alimentação do logótipo LED
