**PLANO DE EMERGÊNCIA DA RESERVA DE  
GESSOS DA FACULDADE DE BELAS-ARTES DA  
UNIVERSIDADE DE LISBOA**

Trabalho de Projeto

Mestrado em Museologia e Museografia

2023

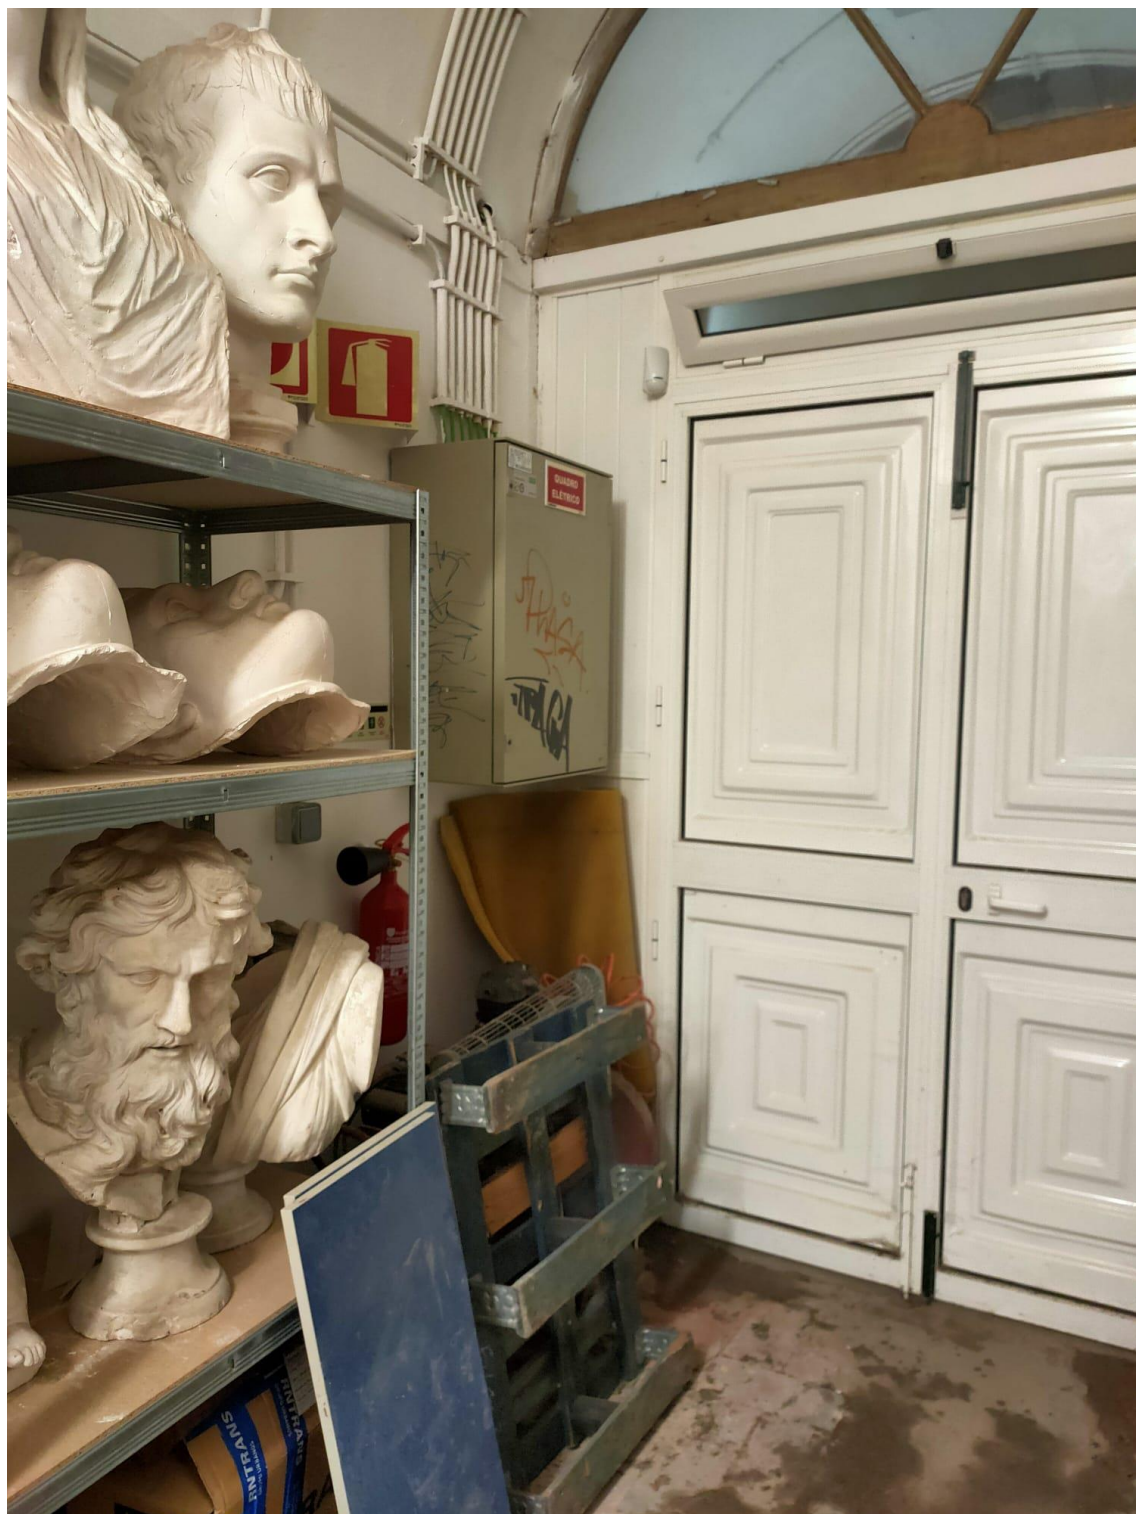
- k. Fotografia de Maria Margarida de Azevedo da localização dos extintores na Reserva de Gessos – Extintor 1

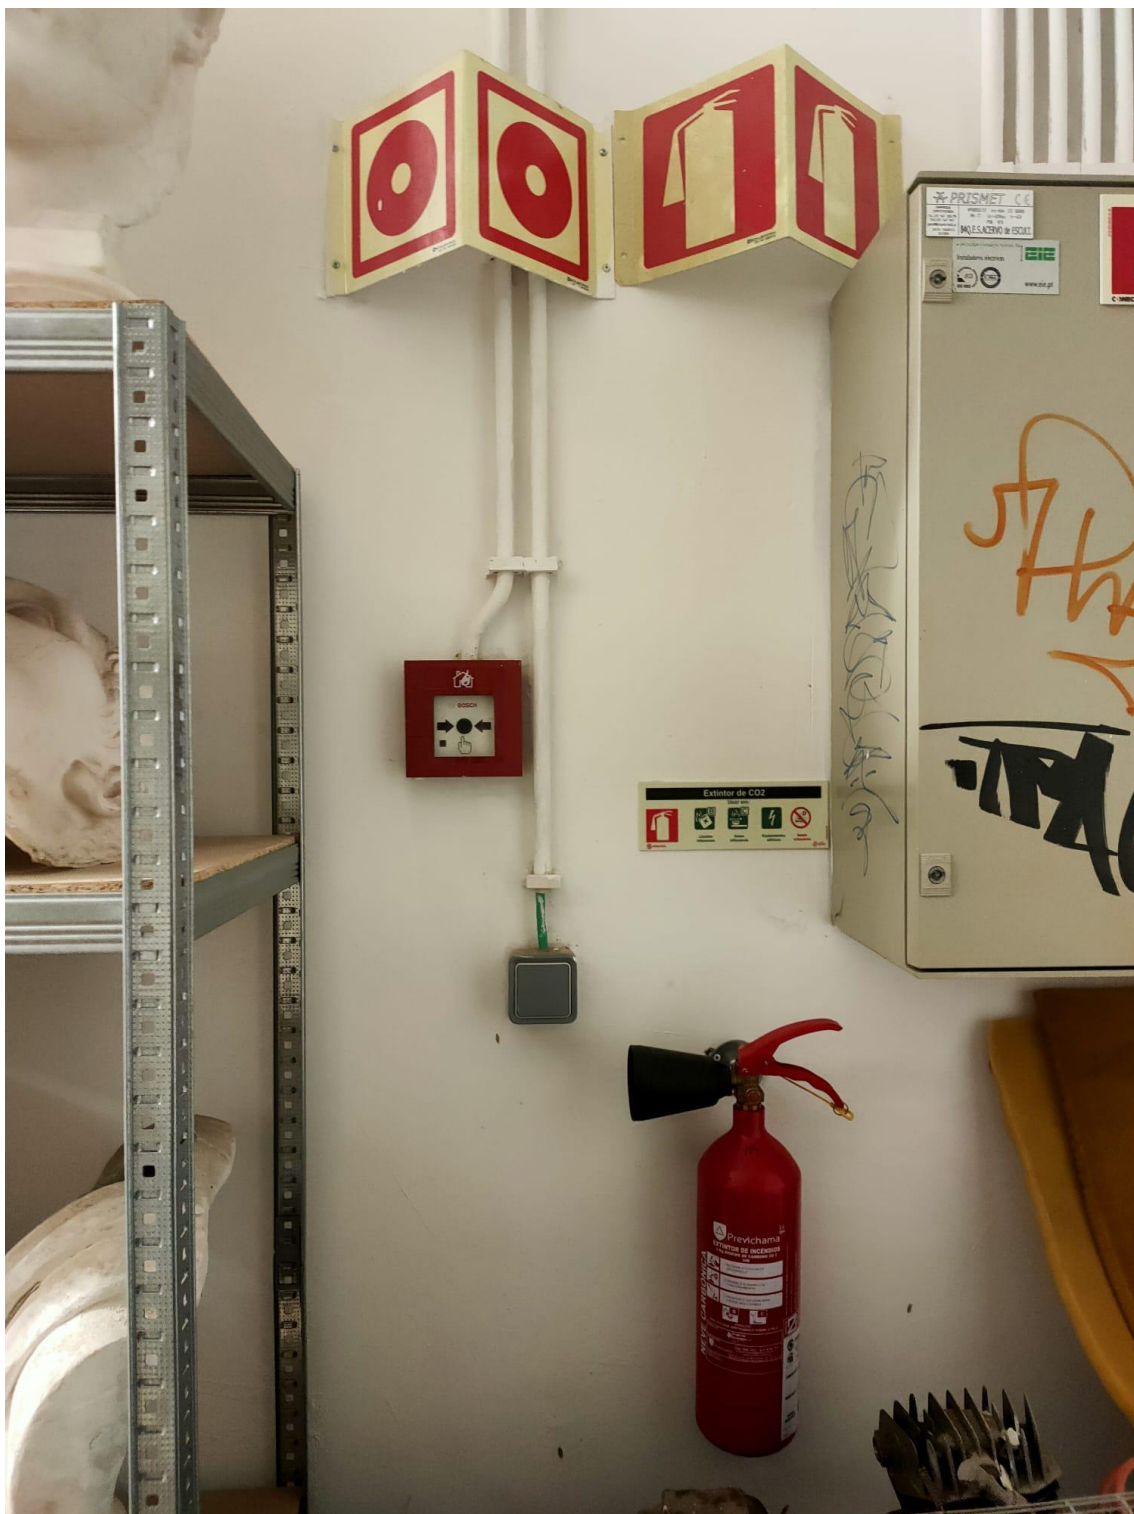
1. Fotografia de Maria Margarida de Azevedo dos extintores na Reserva de Gessos – Extintor 1

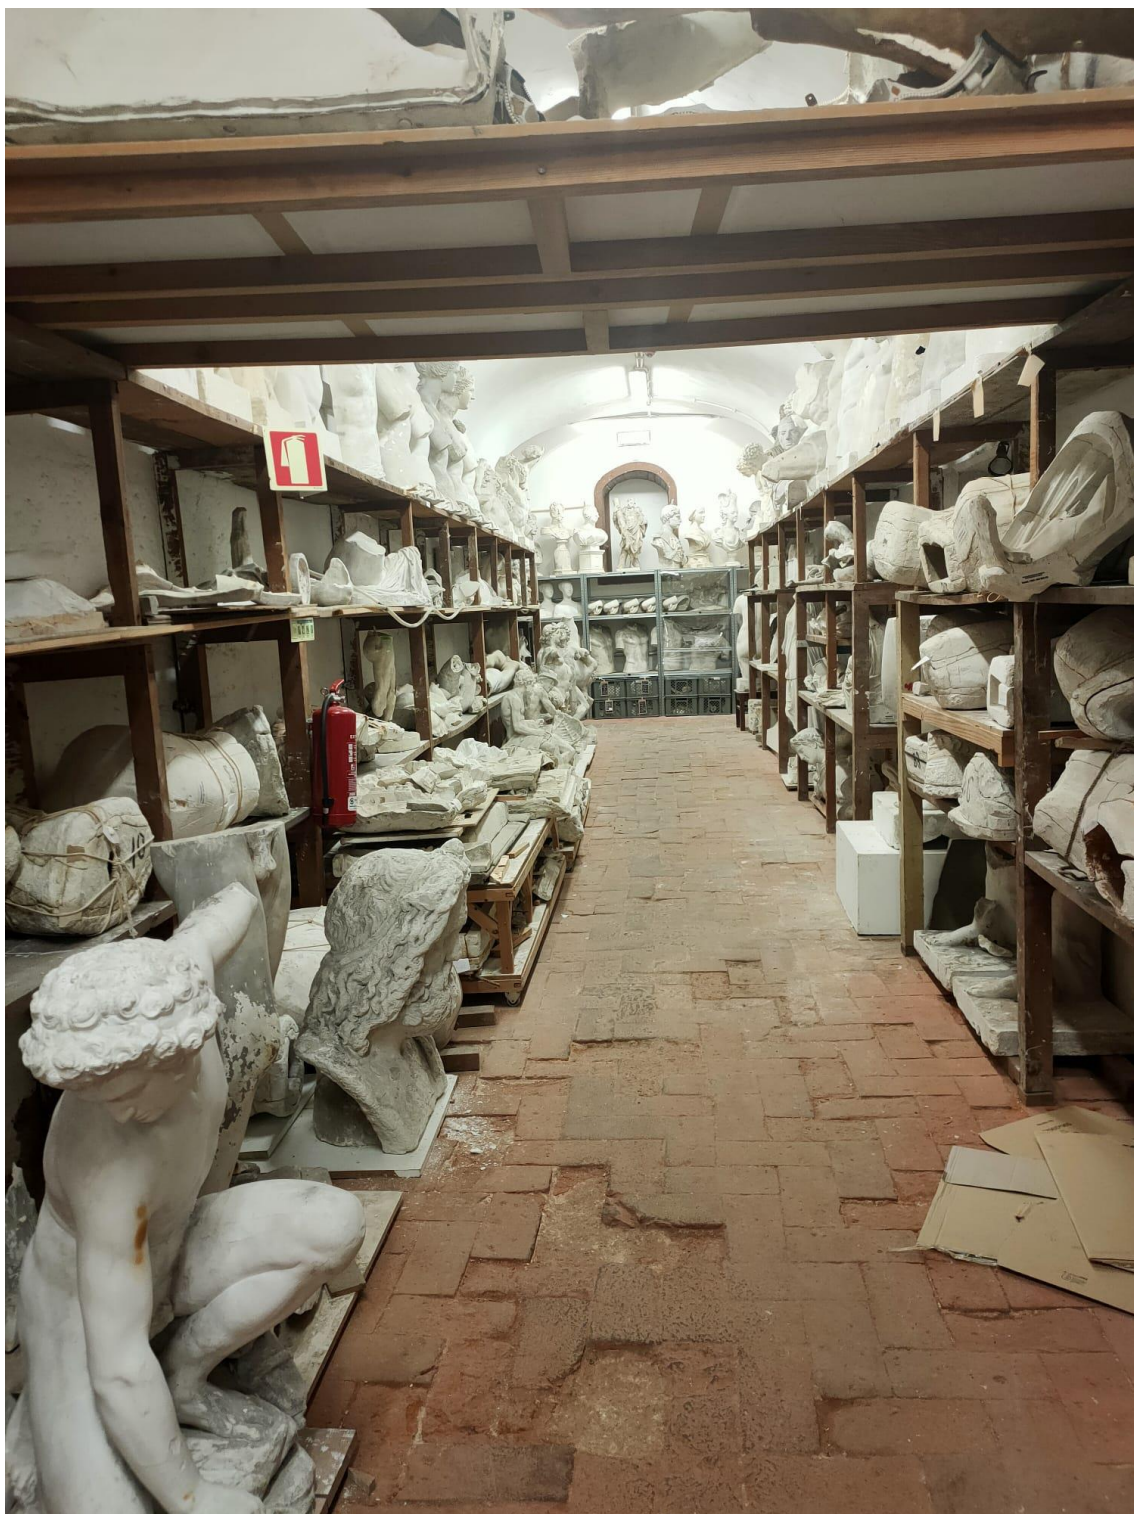
- n. Fotografia de Maria Margarida de Azevedo da localização dos extintores na Reserva de Gessos – Extintor 2

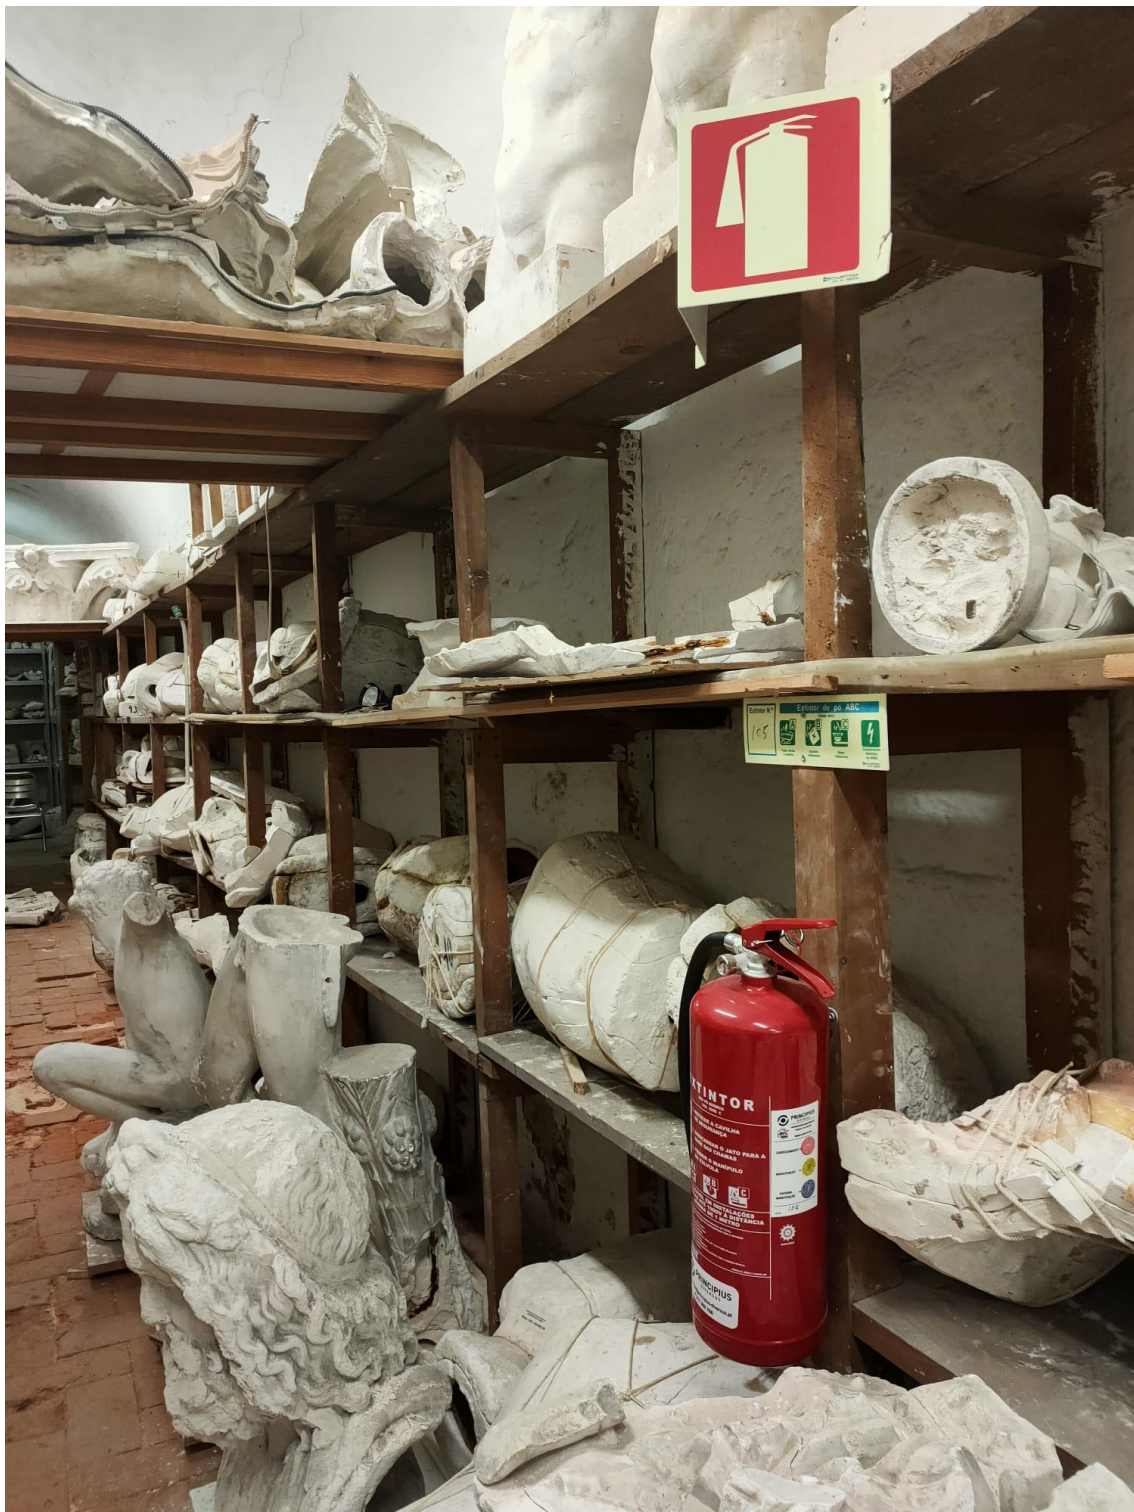
- o. Fotografia de Maria Margarida de Azevedo dos extintores na Reserva de Gessos – Extintor 2

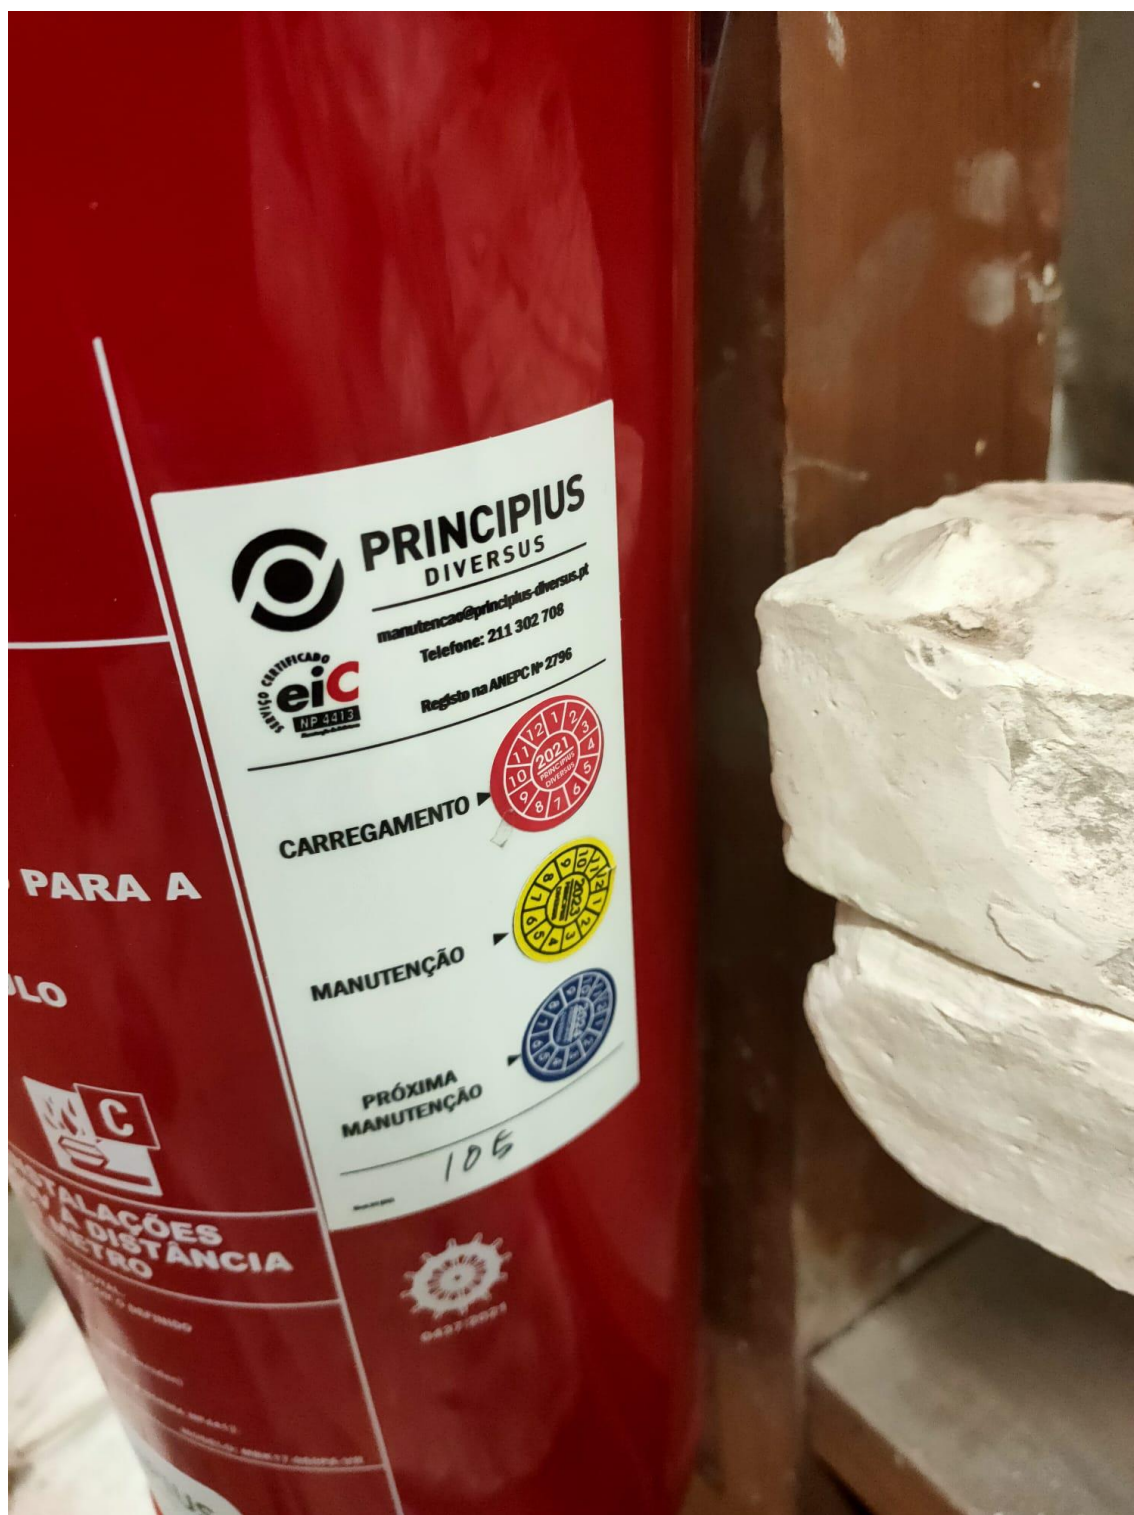
- p. Fotografia de Maria Margarida de Azevedo da certificação de manutenção dos extintores na Reserva de Gessos – Extintor 2

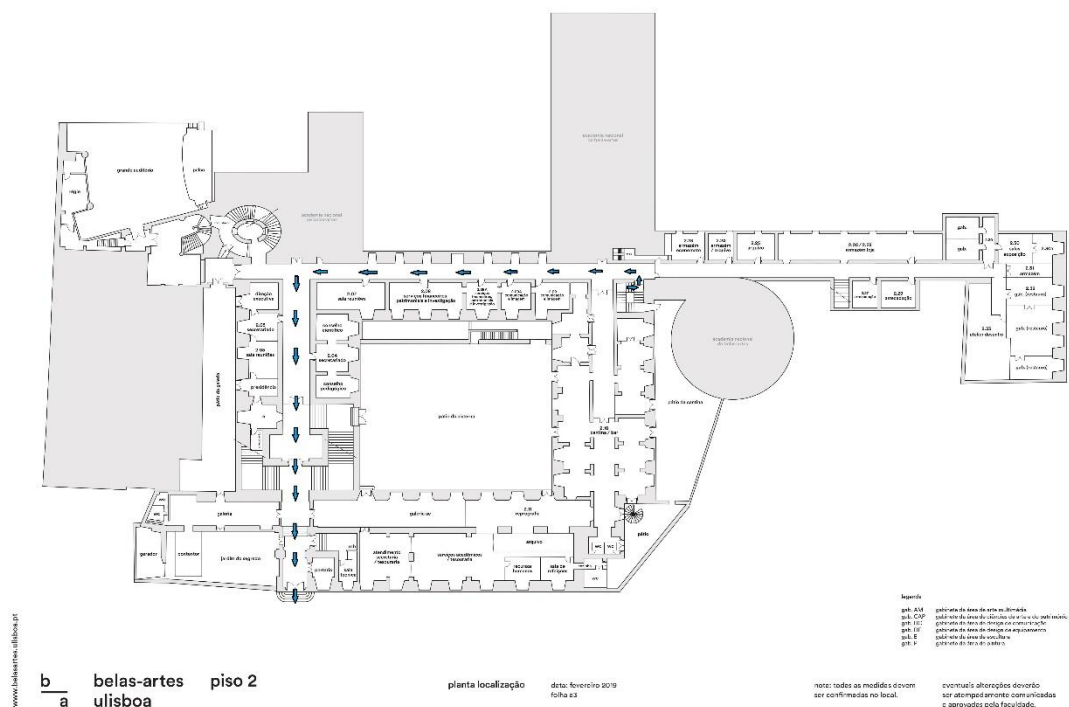
DD. Planta do Piso 2 da FBAUL com rota de emergência primária assinalada com setas a azul.
