**ANÁLISE DOS CONDICIONAMENTOS À CONSTRUÇÃO
NUMA ENCOSTA COM INSTABILIDADES**

Dissertação

Mestrado em Geologia do Ambiente, Riscos Geológicos e
Ordenamento do Território

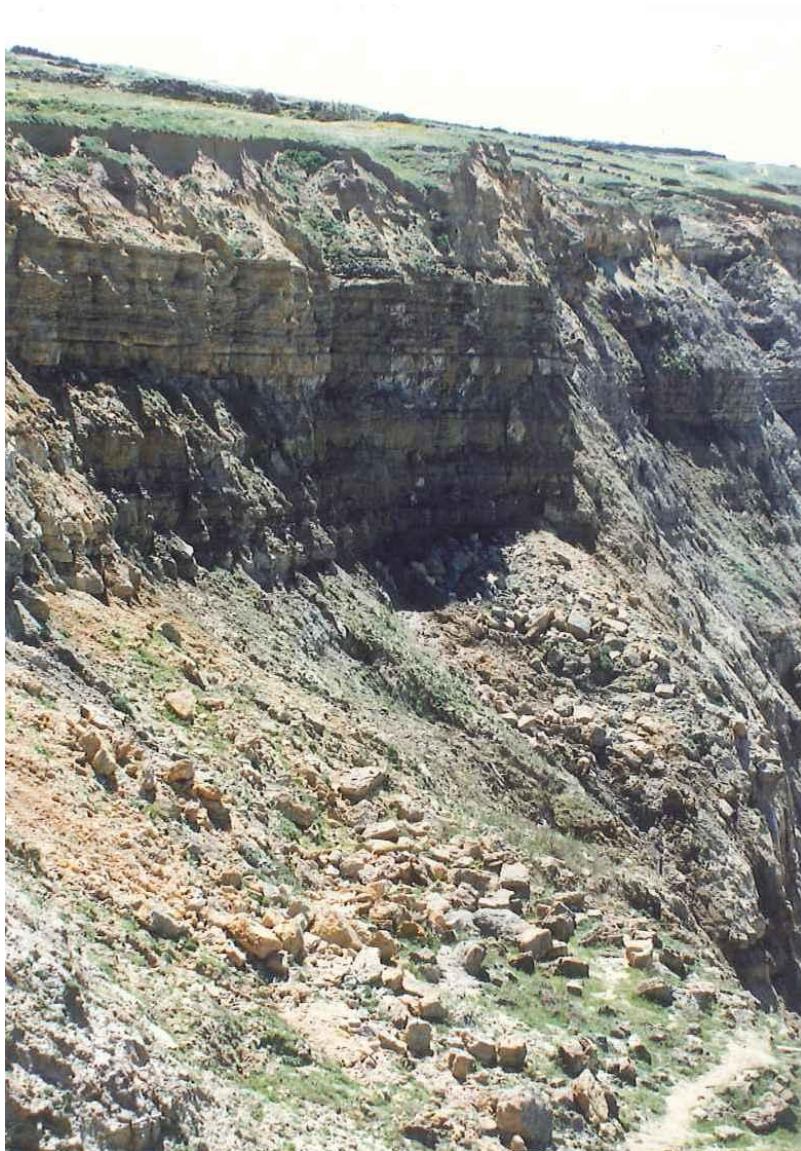
Figura 2 – Fotografia ilustrativa de uma arriba com depósitos de desabamentos (Praia da Assafora, 1996).

Os blocos mobilizados podem percorrer uma distância considerável em relação ao local da sua origem e fragmentar-se ao longo do seu trajeto, à medida que embatem no terreno. No caso particular das arribas costeiras os materiais que se acumulam na base da vertente, contribuem para minimizar os efeitos da erosão marinha. Na Figura 2 apresenta-se uma fotografia ilustrativa dos depósitos resultantes de desabamentos numa arribas.

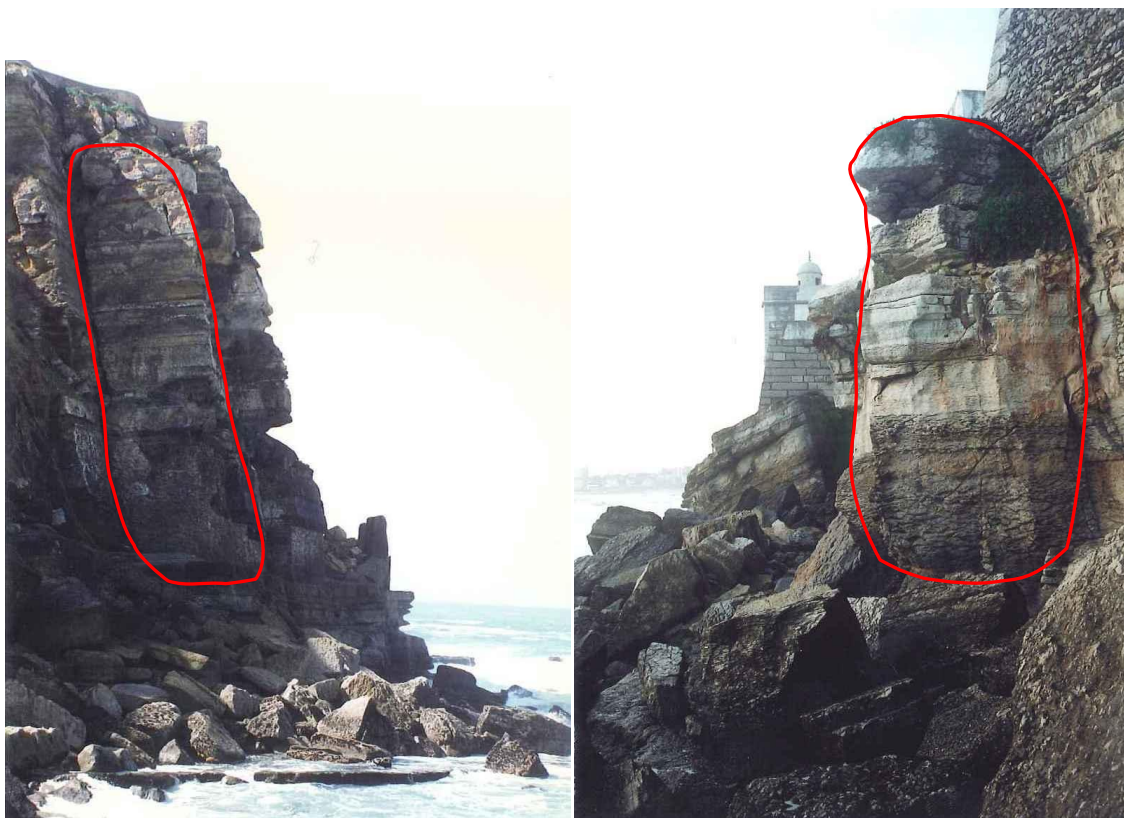
Figura 4 – Fotografias ilustrativas de dois blocos em risco de tombamento (a vermelho) em ambiente costeiro (fotografias tiradas em 1996 nas Azenhas do Mar e em São João do Estoril, respetivamente).

De acordo com De Freitas e Watters (1973) este tipo de movimentos de vertente pode envolver volumes muito variáveis de rocha e a sua ocorrência é condicionada pelos constrangimentos impostos lateralmente à massa instável. Na Figura 4 apresentam-se dois exemplos de tombamentos em fases iniciais.

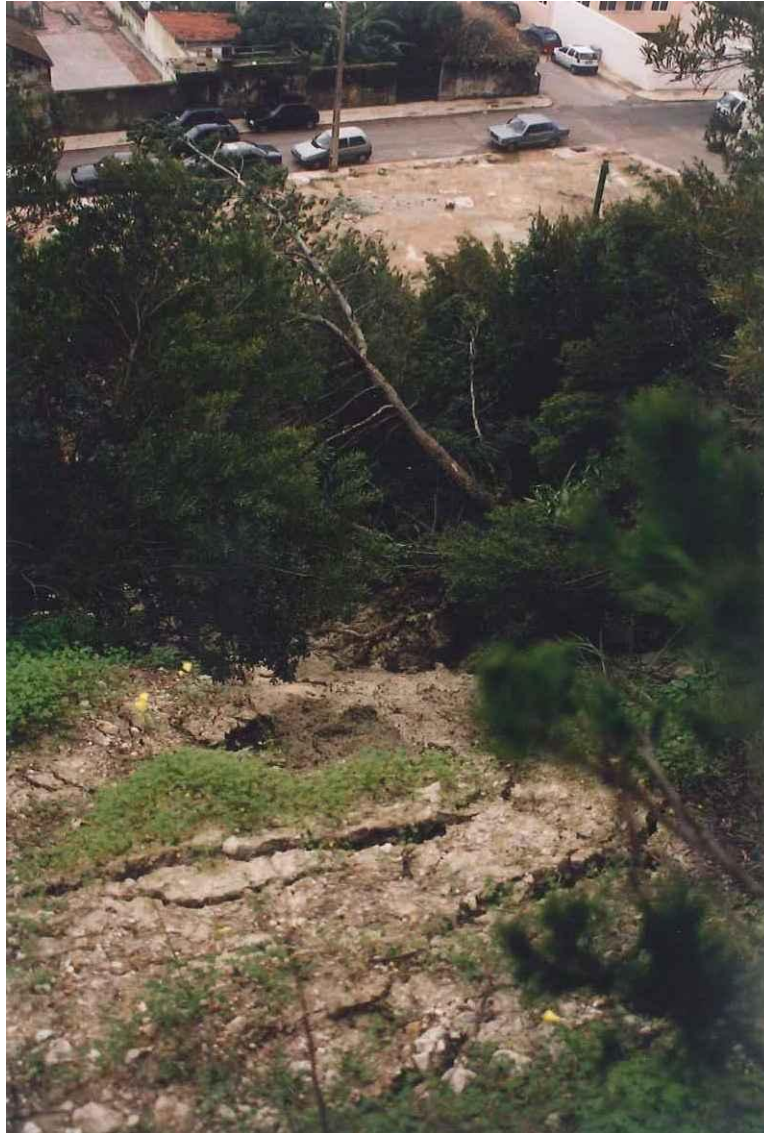
Figura 6 – Fendas de tração transversais resultantes de um escorregamento rotacional que terminou num fluxo (Cruz Quebrada, 1996).

Frequentemente, nos escorregamentos rotacionais, a área afetada junto ao sopé é pequena quando comparada com o volume total de material deslocado. Na Figura 6 apresenta-se a fotografia de um escorregamento rotacional, onde estão bem evidentes as fendas de tração que se desenvolveram.

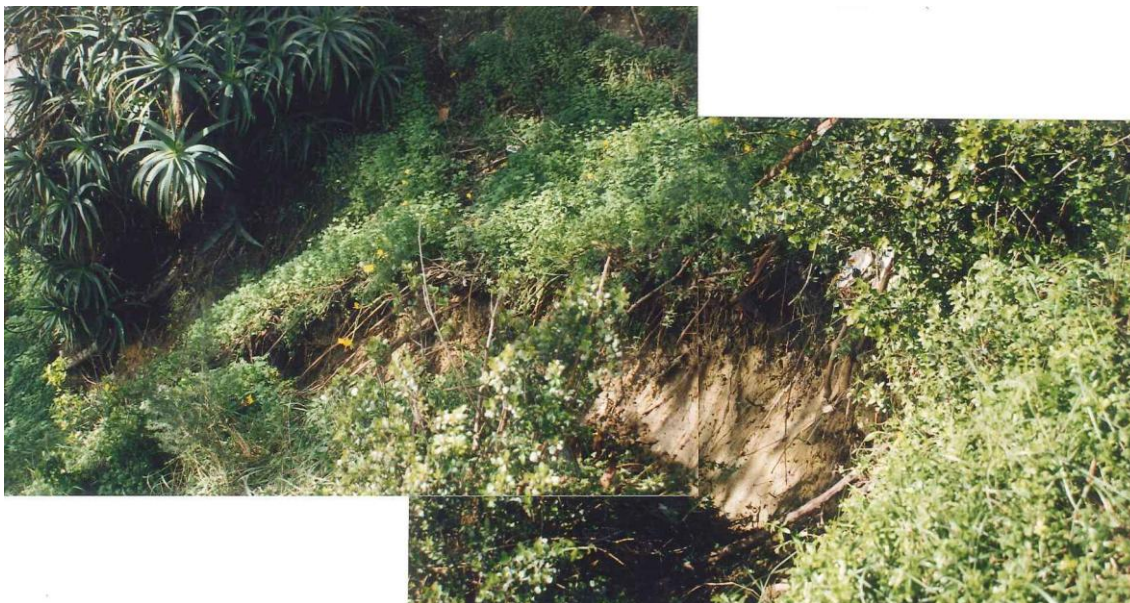
Figura 8 – Fotografia ilustrativa da cicatriz de um escorregamento rotacional que, posteriormente, originou um fluxo (Cruz Quebrada, 1996).

profundidade (Vallejo *et al.*, 2002). Na fotografia da Figura 8 mostra-se um exemplo de um escorregamento rotacional.

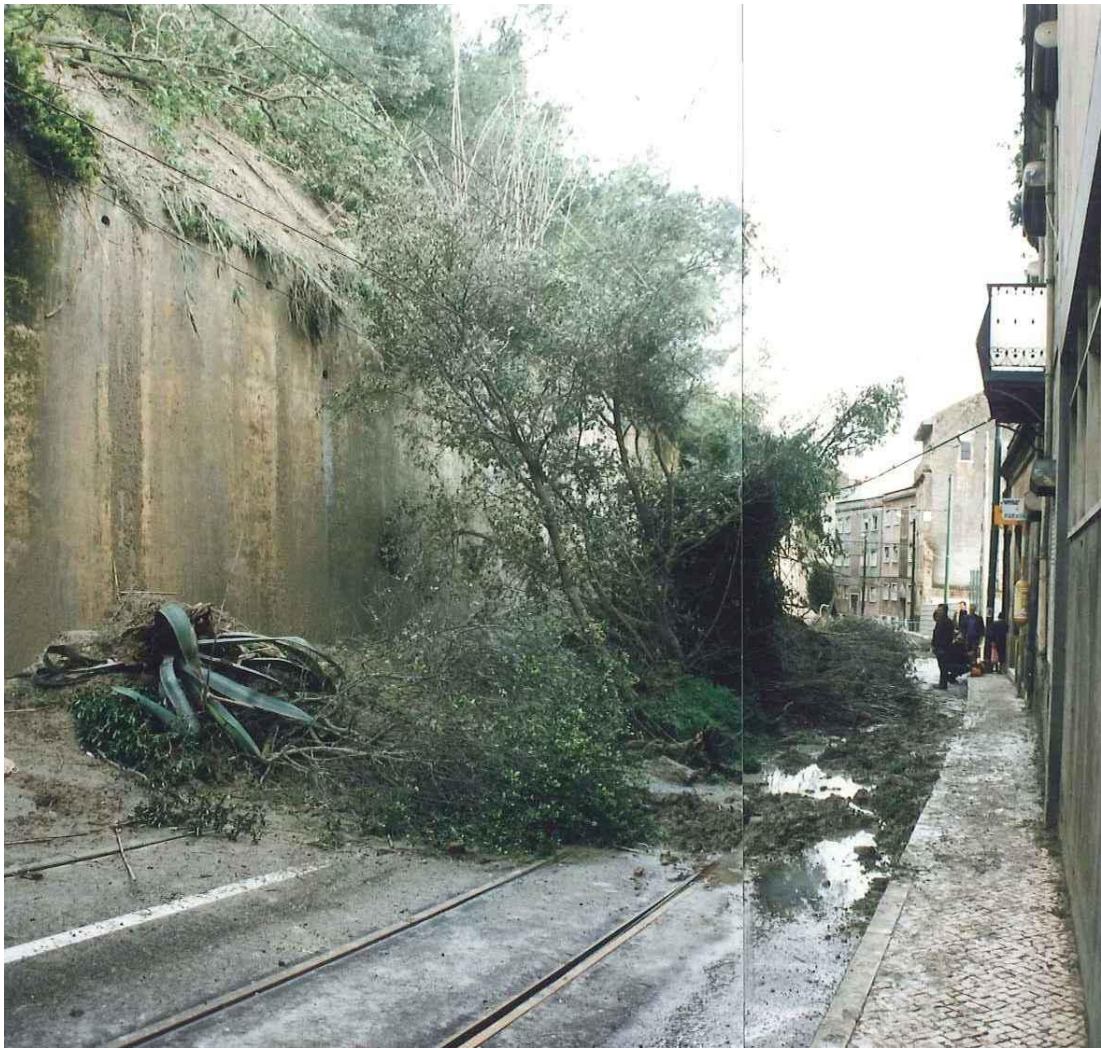
Figura 11 – Fotografia ilustrativa de um fluxo ocorrido após um deslizamento rotacional (Cruz Quebrada, 30-01-1996)

incremento na quantidade de água (Highland e Bobrowsky, 2008). Na Figura 11 apresenta-se uma fotografia ilustrativa deste tipo de movimento.

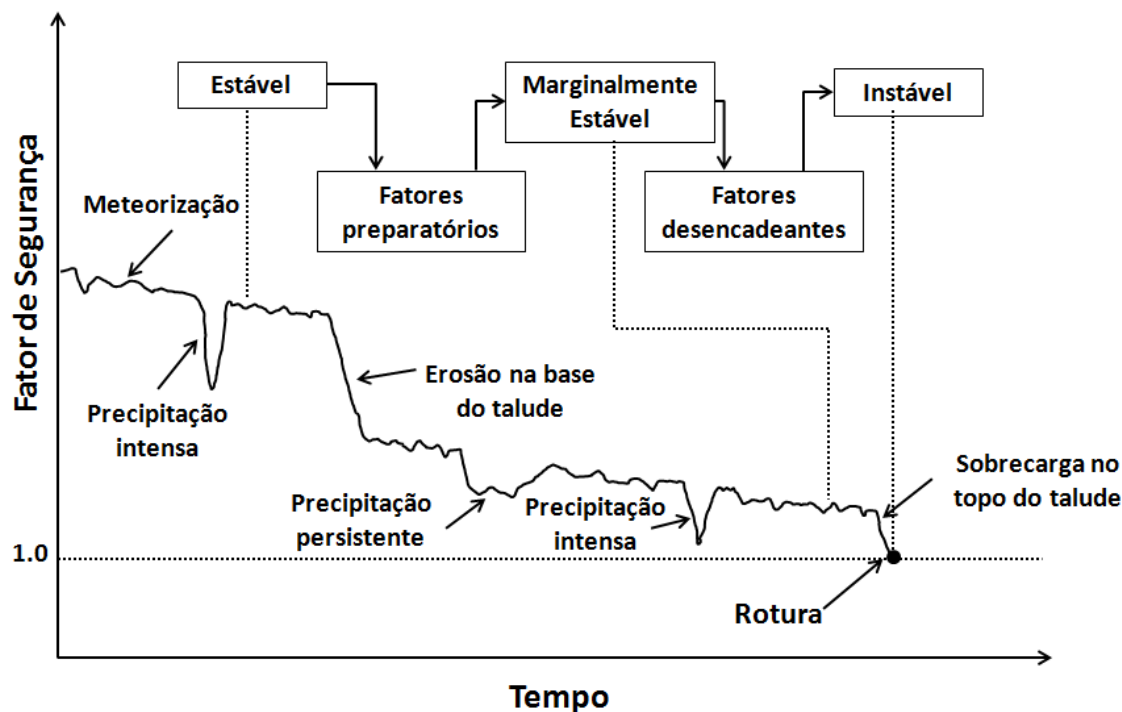
Figura 13 – Exemplo das alterações do FS com o tempo (adaptado de Popescu, 1994).

Também Popescu (1994) apresentou uma definição idêntica para o FS, tendo-o definido como o quociente entre a tensão de corte e a resistência ao corte, para uma superfície de rotura conhecida ou estimada. O mesmo autor estabeleceu, ainda, as variações do FS com o tempo, conforme se apresenta na Figura 13.

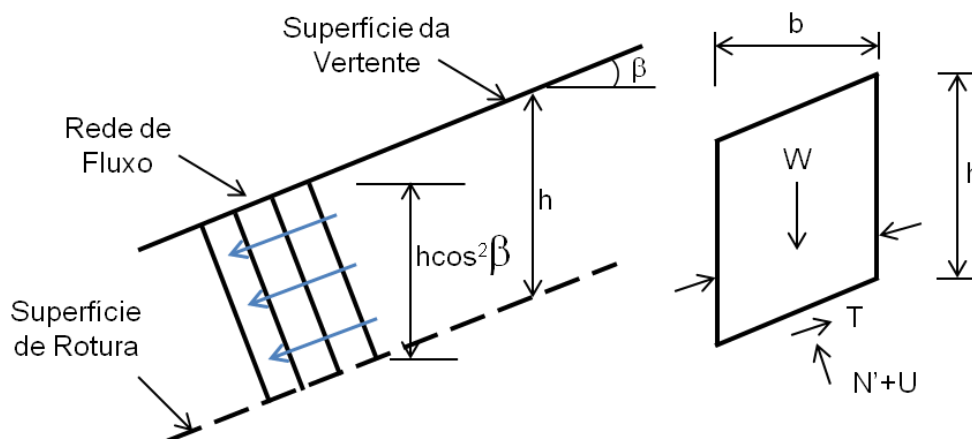
Figura 14 – Esquema das grandezas envolvidas na aplicação do método do talude infinito para solos coesivos e direção do fluxo de água paralela à superfície (adaptado de Abramson *et al.*, 2002).

A fórmula anterior permite a determinação do FS para uma vertente constituída por solos coesivos, em se considera que o fluxo de água é paralelo à superfície topográfica. A mesma expressão possibilita a determinação da superfície crítica de rotura, quaisquer que sejam os valores de c' e ϕ' e as condições do fluxo de água. Na Figura 14 apresenta-se um esquema elucidativo das forças e grandezas envolvidas na aplicação do método do talude infinito.

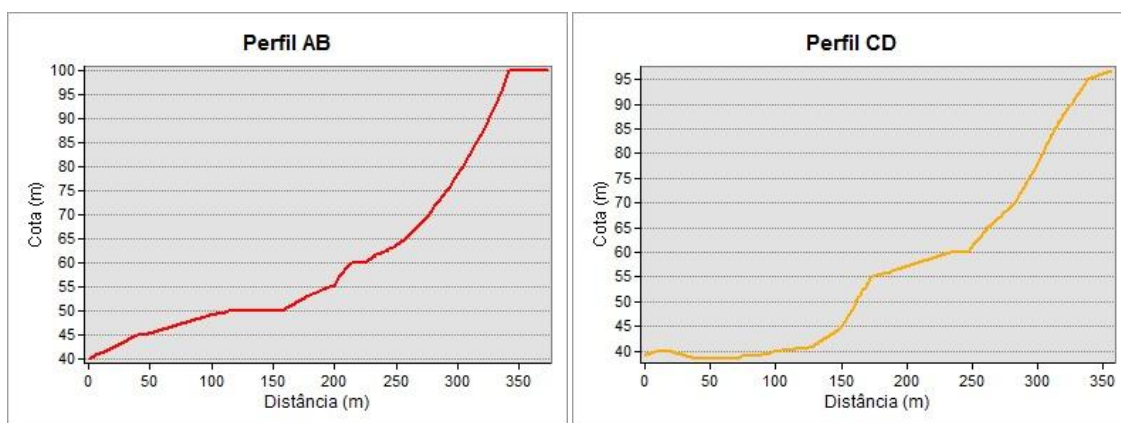
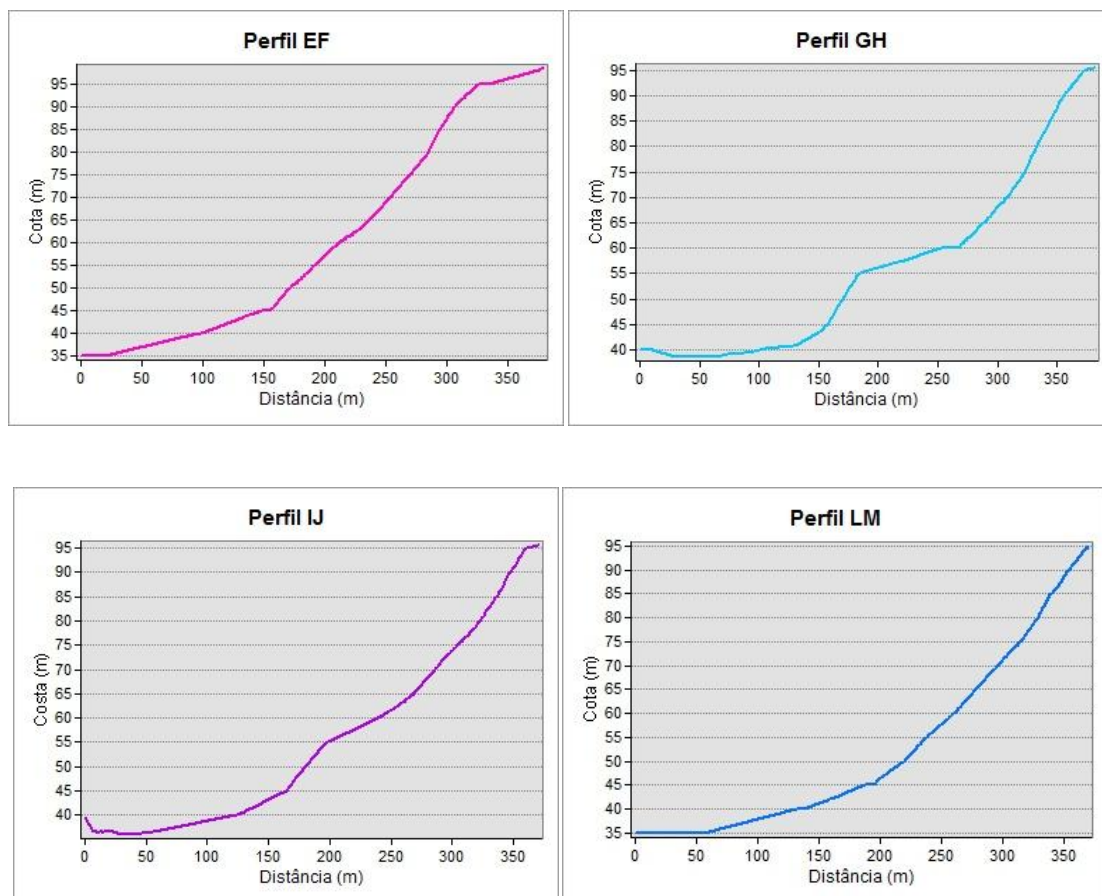
Figura 20 – Geometria da vertente para cada um dos perfis realizados.

Nos gráficos da Figura 20 é possível visualizar a geometria da superfície de cada um dos perfis.

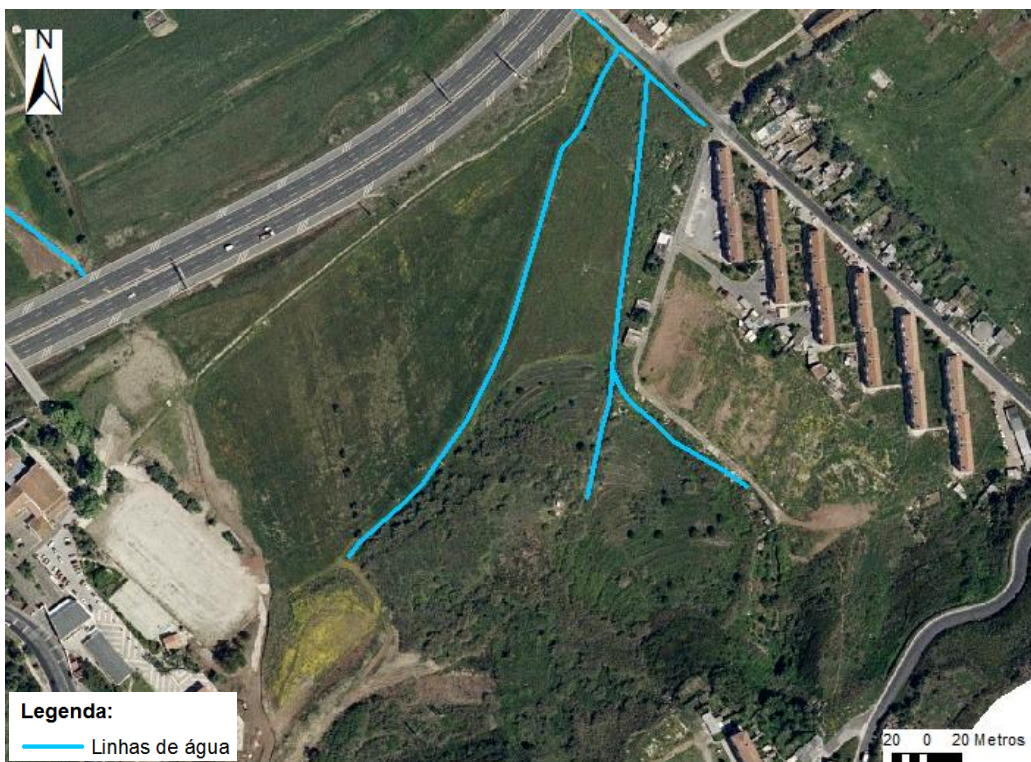
Figura 22 – Linhas de água que atravessam o local do estudo.

No que diz respeito à rede hidrográfica, o talude em estudo é atravessado por linhas de água que confluem para o Rio da Costa, estando algumas delas bastante encaixadas. Na Figura 22 mostra-se a sua disposição no terreno.

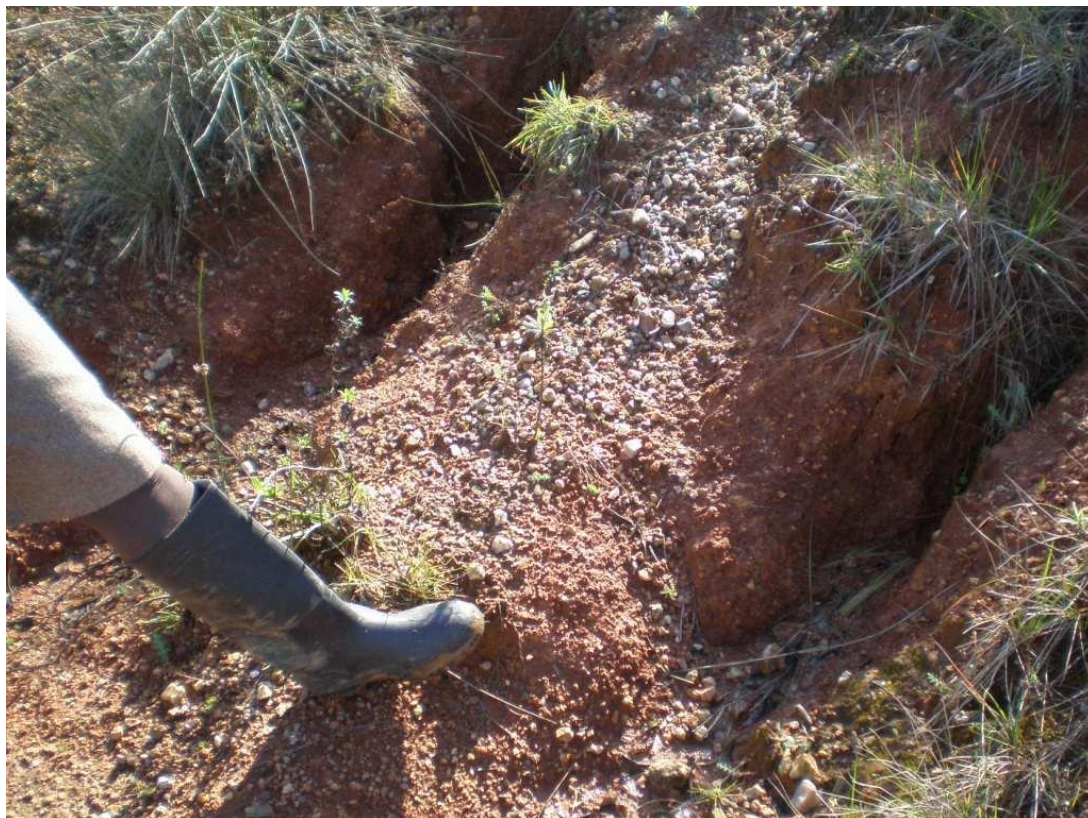
Figura 25 – Evidências de ravinamento na vertente em estudo.

ravinamento. Aquando dos levantamentos de campo foi, também, identificada uma mina de água.

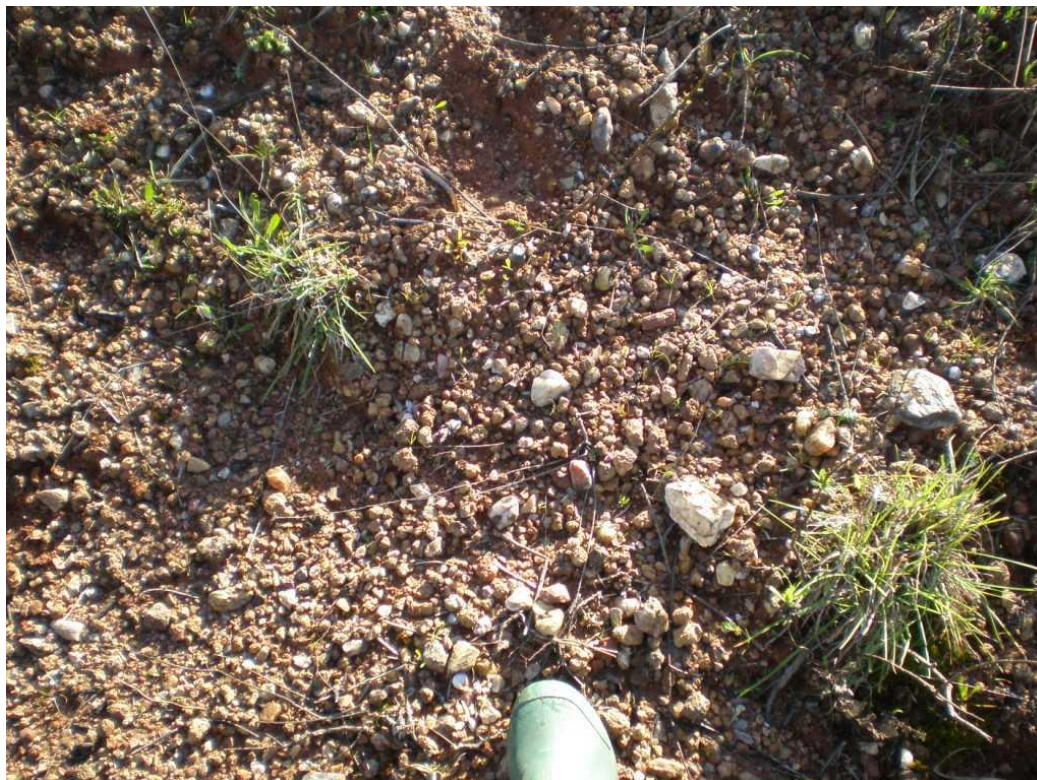
Figura 37 – Aspeto das areias e cascalho encontrados no local em estudo.

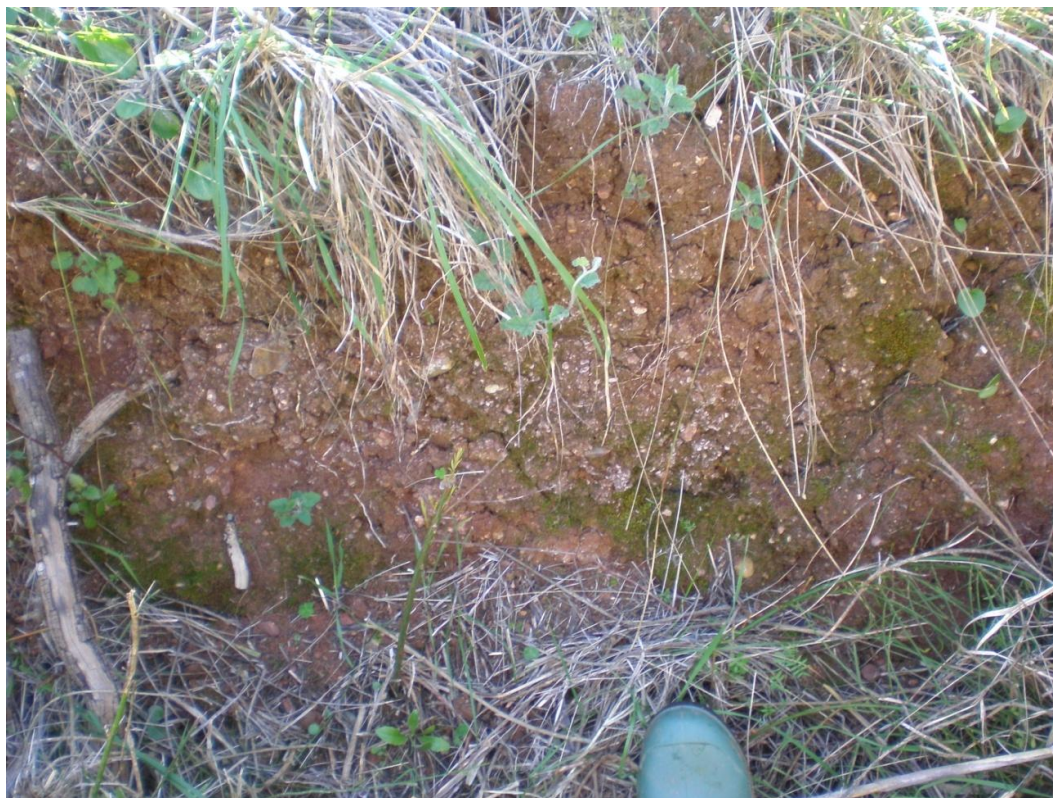
Figura 38 – Aspeto do material siltoso encontrado no local em estudo.

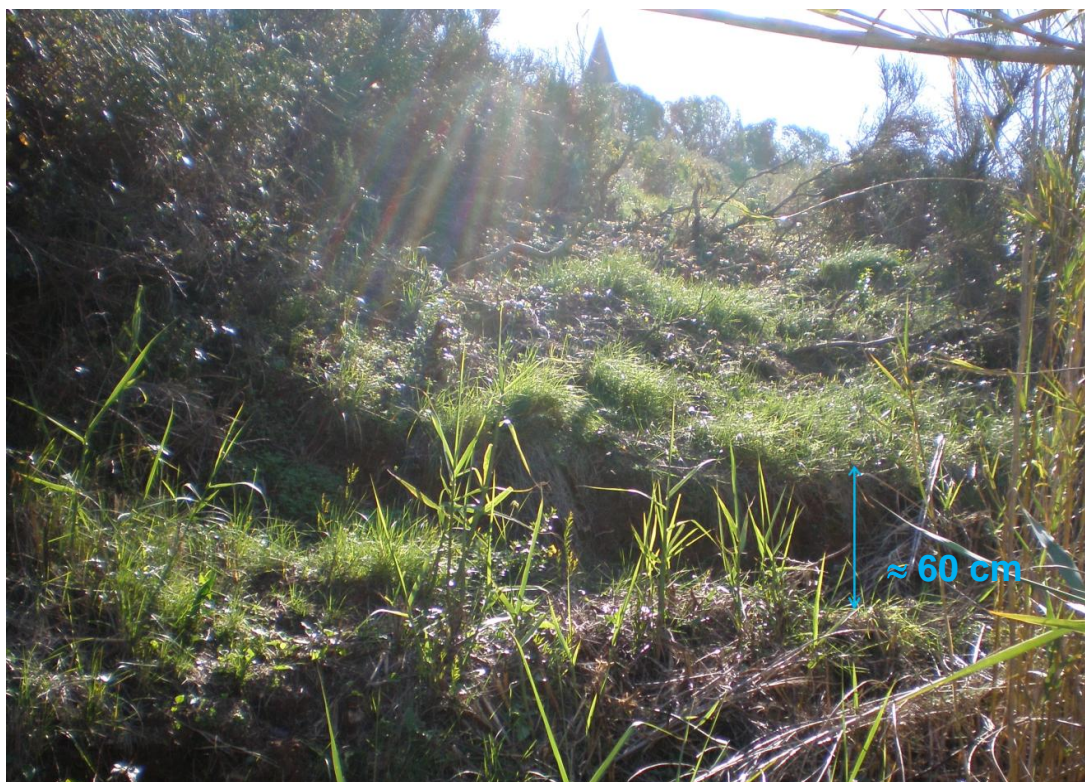
Figura 40 – Pequena escarpa no bordo Sul da encosta.

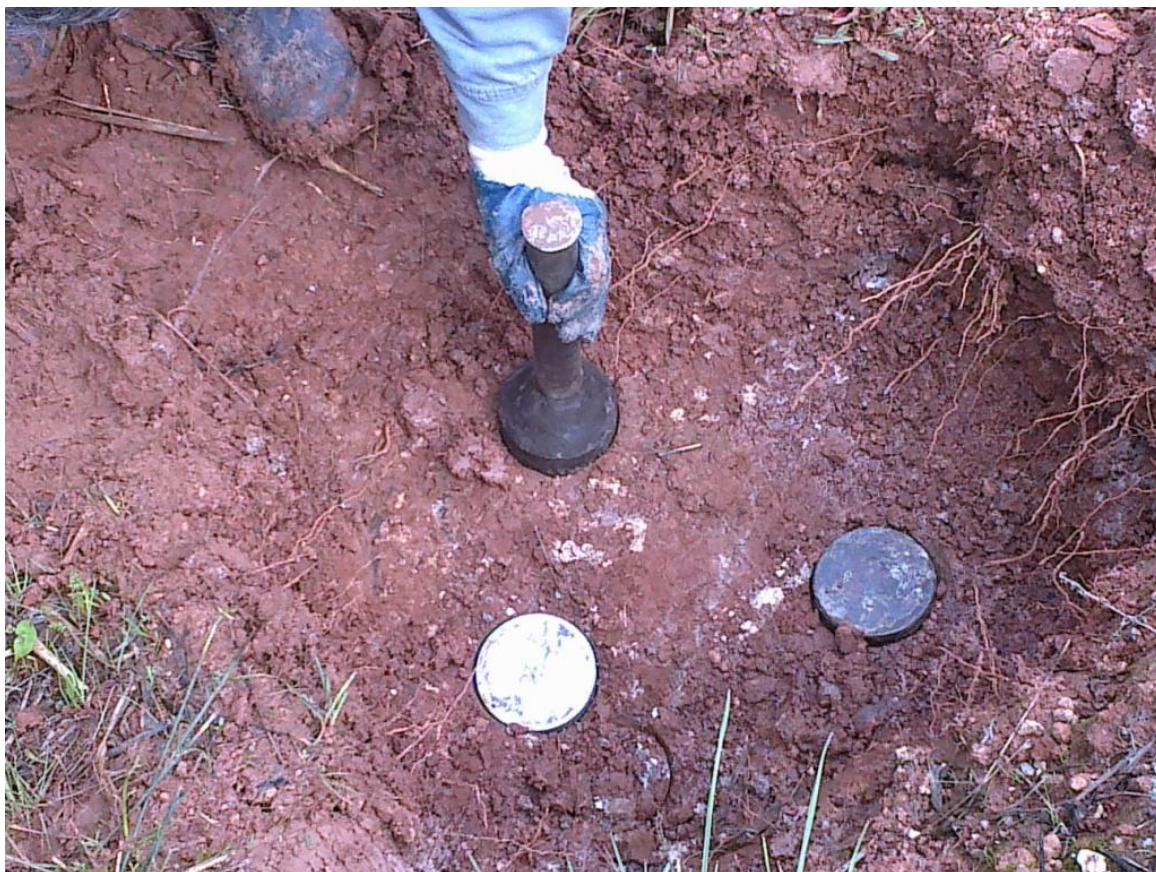
Figura 43 – Recolha de amostras para ensaios laboratoriais.

Inicialmente fez-se a recolha de cubos de amostra a 0,5 m de profundidade mas, mesmo tendo-se acondicionado as amostras da melhor forma possível, verificou-se que as mesmas vieram a sofrer uma acentuada descompressão até ao momento em que foram realizados os ensaios. Os valores de coesão e do ângulo de atrito obtidos para essas amostras foram considerados pouco representativos dos materiais em causa, tendo-se optado por recolher novas amostras com recurso a amostradores cilíndricos com 100 mm de diâmetro e 15 cm de altura. O procedimento para a recolha das amostras consistiu, para cada um dos pontos de amostragem, na cravação de três amostradores a uma profundidade de 0,5 m, para obtenção de amostras representativas a serem sujeitas a ensaios laboratoriais. A Figura 43 ilustra o procedimento da recolha.

Posteriormente, cada uma das amostras foi devidamente identificada e envolvida numa película de plástico, bem ajustada, de forma a minimizar as perdas de humidade e a descompressão, tendo depois sido colocada num saco. Aquando da chegada ao laboratório, todas amostras foram colocadas na câmara saturada para manterem o teor em água natural.

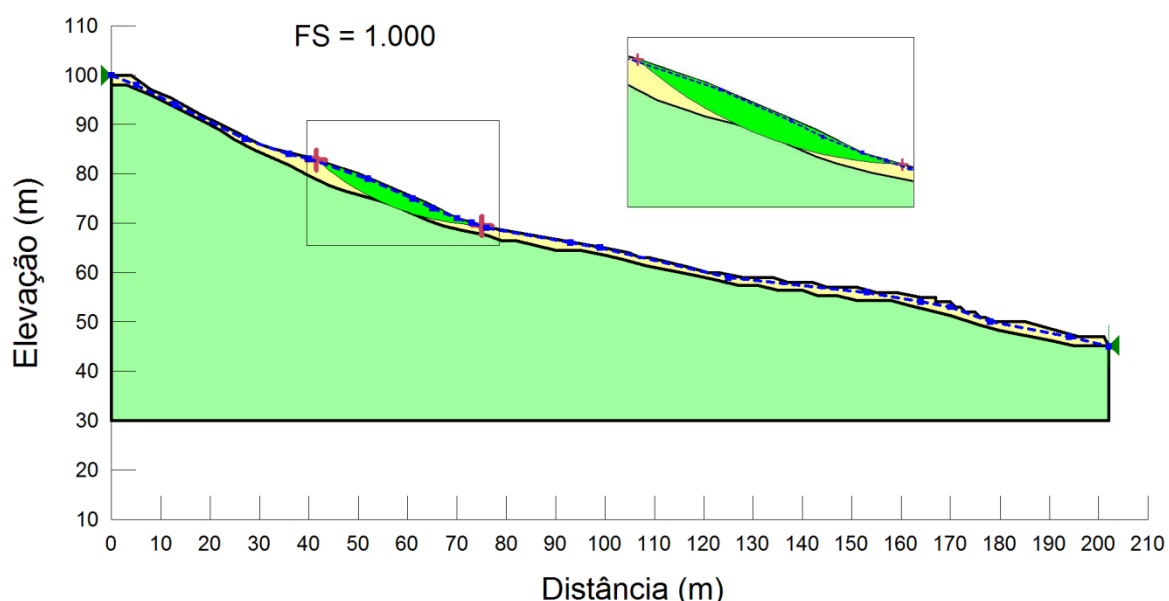
Figura 53 – Análise de estabilidade para a situação inicial (antes do movimento) do Perfil W com pormenor na superfície de rotura.

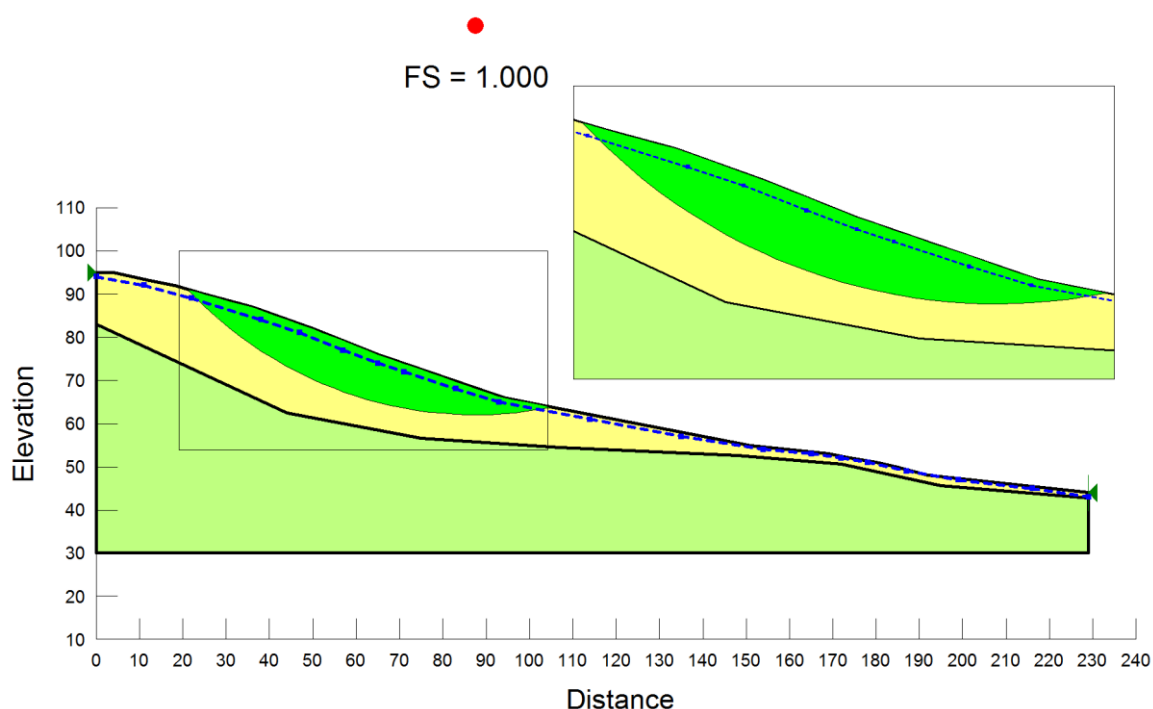
Figura 55 – Análise de estabilidade para a situação inicial (antes do movimento) do Perfil E com pormenor na superfície de rotura (o ponto a vermelho corresponde ao eixo de rotação do movimento).
