**O BUSTO DO REI D. FERNANDO II
DO PALÁCIO NACIONAL DA PENA**

**Conservação e Restauro com a Aplicação da Técnica de
Limpeza a Laser**

Trabalho de Projeto

Mestrado em Ciências da Conservação, Restauro e Produção de Arte Contemporânea

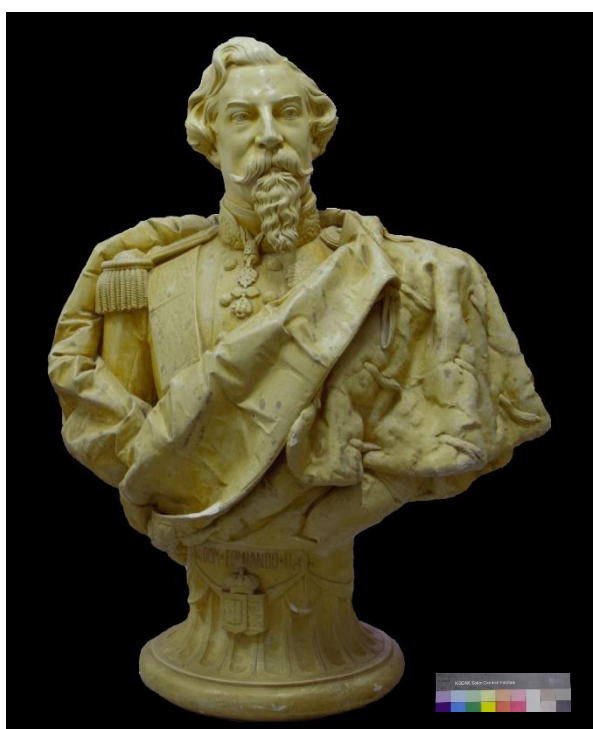
Assim surge o busto em gesso de D. Fernando II ^(Fig.1), pertencente ao Palácio Nacional da Pena, que se encontrava em reserva, uma vez que apresentava alguma degradação relacionada com os efeitos da humidade na superfície. Este gesso revestido

por uma fina película amarelada, que aparentava ser goma-laca³, criou uma barreira ao longo da obra, impedindo as trocas gasosas deste material⁴, e por sua vez, provocando uma concentração de humidade causadora da sua degradação [Frade, 2018: 92], pois trata-se de um aglomerante aéreo⁵, que não tem resistência à água. Estas condições aqui referidas impulsionaram o surgimento de manchas escuras, que cobriam toda a superfície.

Figura 1 | Busto D. Fernando II. © PSML; Débora Chaves.

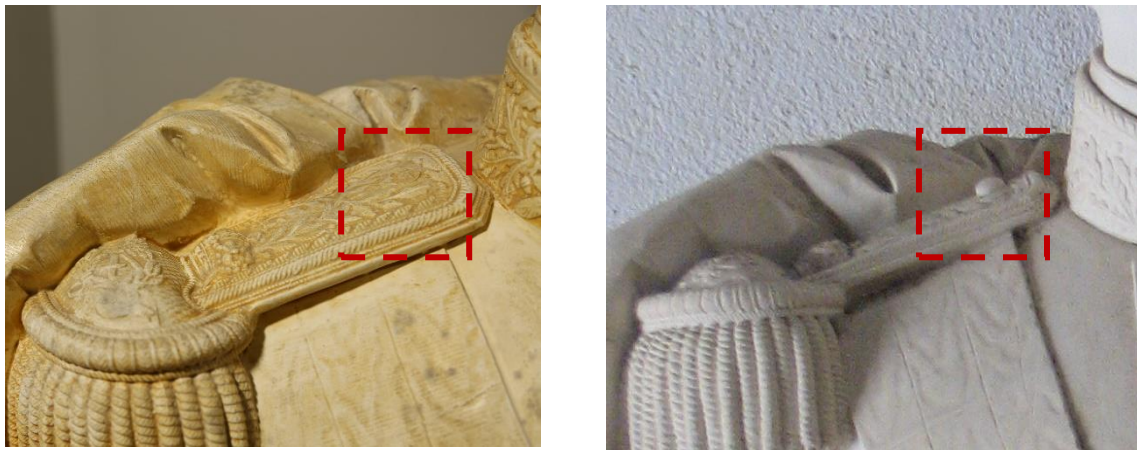
Figura 22 | Esquerda: pormenor botão em falta no caso de estudo. Direita: pormenor botão busto MB. © PSML, Débora Chaves / © MB, Débora Chaves.

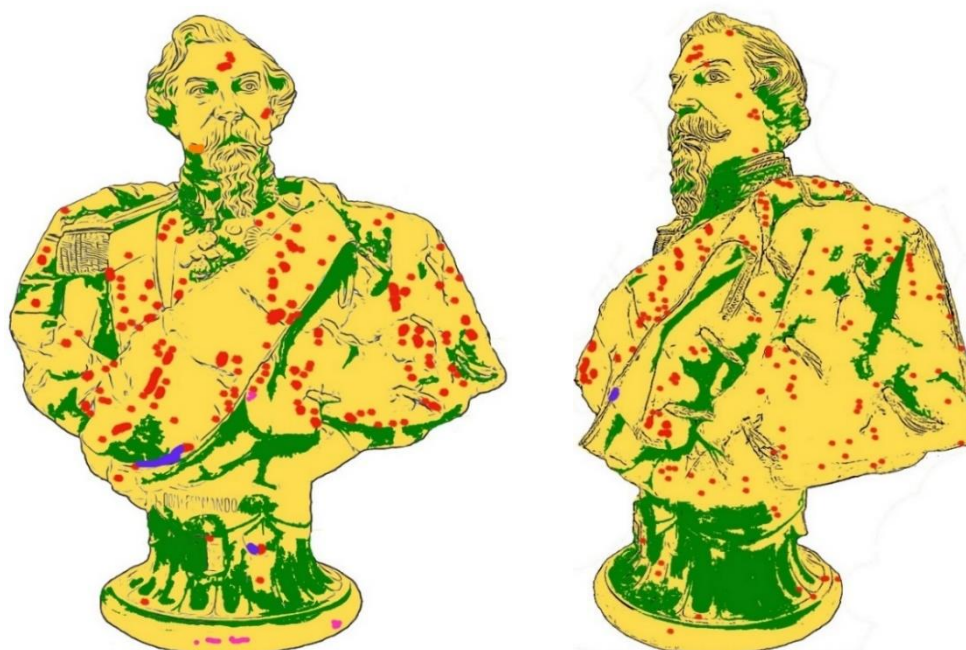
Figura 26 | Esquerda: vista frontal. Direita: vista lateral esquerda frontal. © Débora Chaves.

Foi feito o levantamento das patologias ^(Fig. 26,27 e 28) e uma avaliação de riscos para a intervenção no busto de D. Fernando II [Anexo 1]. Este encontrava-se em bom estado conservativo de um ponto de vista geral, existindo, no entanto, alguns problemas visíveis que foram estudados durante o processo do presente trabalho [Apêndice 1]. Note-se que a estrutura formal se manteve intacta, sendo apenas visível na zona frontal das vestes uma lacuna volumétrica, no entanto os seus fragmentos foram conservados junto da obra.

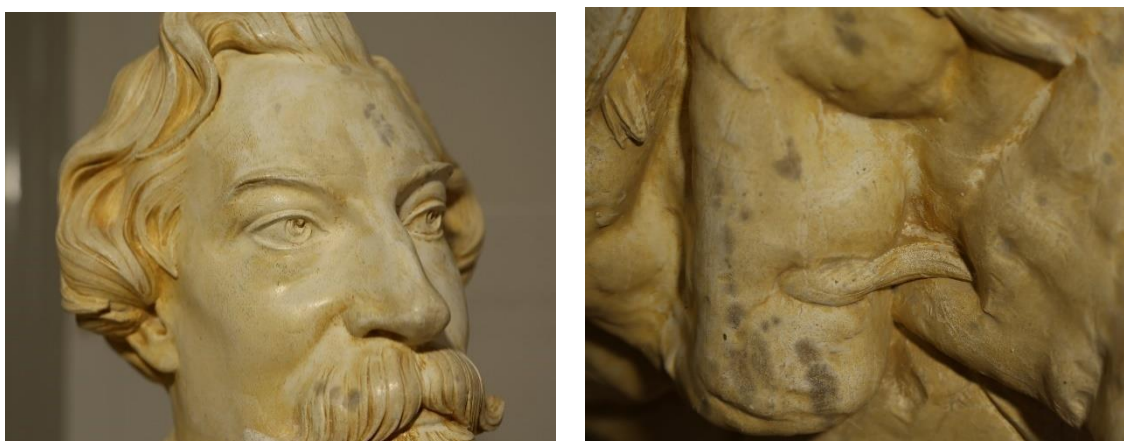
No entanto esta camada de goma laca, que por norma não tem qualquer tipo de interferência com a preservação da obra, teve um grande impacto no busto de D. Fernando II, em paralelo com a percentagem de humidade relativa alta na sala onde esta obra se encontrava. Apesar de não existir informação concreta sobre a percentagem de humidade, segundo a equipa de Conservação Preventiva do PNP, em algumas salas verificam-se momentos em que a humidade relativa é tão elevada que se dá a condensação nas paredes e tetos, como no corredor (Corredor do 8) em que este busto esteve durante algum tempo. A combinação entre este agente de degradação e a goma laca, deu origem à proliferação de manchas escuras ao longo do busto, uma vez que esta película impediu as trocas

gasosas típicas do gesso, e tratando-se de um material higroscópico, absorveu a humidade que se encontrava no corredor [Albuquerque, 2020: 2]. Por estes motivos intuímos que estas manchas poderiam ser colonizações biológicas⁶⁰ (Fig. 30 e 31) que se formaram na superfície do busto, por baixo da goma laca.

Figura 31 | Esquerda: manchas face. Direita: manchas vestes. © PSML, Débora Chaves.

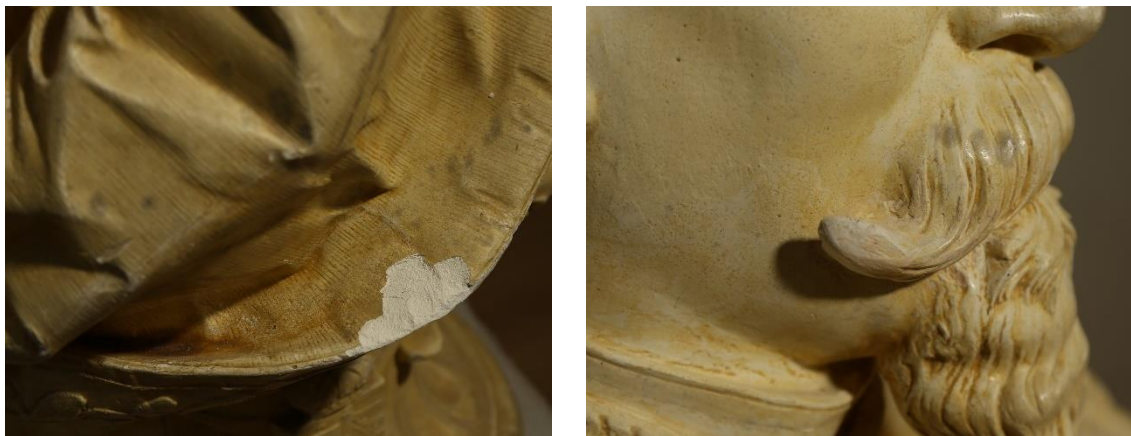
notar também o desgaste superficial e a lacuna volumétrica (Fig. 32) que se encontrava na zona frontal do busto, causada por forças físicas, contudo os 5 fragmentos consequentes foram preservados [Frade, 2018: 91].

Por fim, verificavam-se vestígios de um restauro (Fig. 32), no lado direito do bigode (vista da obra e não de frente para a obra). Esta intervenção foi executada por um funcionário do Palácio Nacional da Pena, não tendo sido feito qualquer relatório. Posto isto, não existe qualquer tipo de informação, nem datas associadas a este restauro, sabemos somente que terá sido feito nos anos 90, como último recurso, na sequência do transporte da obra para uma exposição. Temos apenas testemunho por parte da equipa do PNP, que este restauro foi realizado em contexto de urgência - com rapidez e falta de recursos - tendo sido um acidente de manuseio, em que se perdeu o lado esquerdo do bigode, durante a deslocação da obra para uma exposição.

Devido à falta de relatório, não foi possível avaliar a verdadeira dimensão desta intervenção. No entanto, verificámos que a reconstituição volumétrica foi executada por modelação direta e não através da criação de um molde do bigode de uma das réplicas do busto. Assim, destaca-se a falta de pormenor e ausência de uniformidade da textura na zona de intervenção, sem, no entanto, interferir com a leitura total do busto.

Figura 32 | Esquerda: lacuna volumétrica. Direita: restauro anterior. © PSML, Débora Chaves.

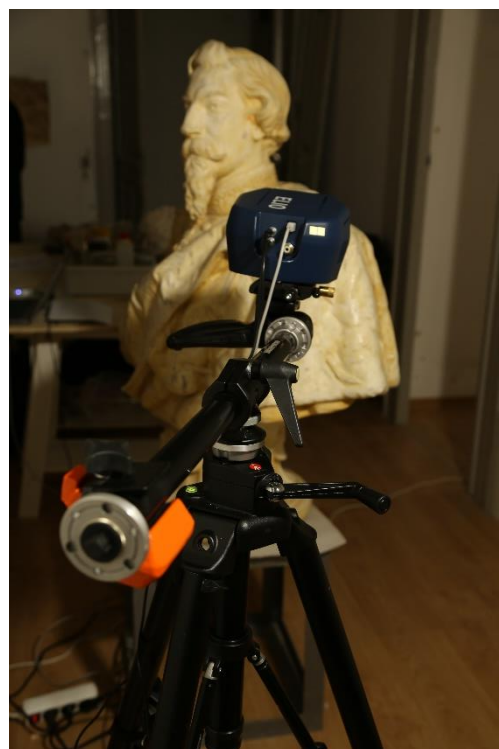
Figura 35 | XRF no busto D. Fernando II, © PSML, FBAUL, Débora Chaves.

Por fim, decidiu-se fazer um exame de Fluorescência de Raio-X (XRF), uma vez que encontramos um restauro no lado direito do bigode do Rei D. Fernando II. Este exame foi realizado com a finalidade de se fazer uma comparação entre o gesso original e a massa que foi adicionada na reconstituição volumétrica, uma vez que não existe informação concreta sobre o sucedido ou o tipo de material utilizado [Rosi et al., 2009: 5]. Estas análises foram realizadas de forma segura, com o auxílio da professora Ana Mafalda Cardeira, técnica especialista em métodos de exame e análise, de forma a complementar o presente trabalho com esta informação adicional.

Assim, no dia 5 de outubro de 2021, procedeu-se à recolha dos espectros através do equipamento Bruker® ELIO (SN3003) com as condições de energia de incidência de 25 kV e corrente de 10 μ A, e com tempo de aquisição de 240s (Fig. 35). Foram feitos um total de 6 testes no busto [Apêndice 2], no entanto, destacaram-se os espectros referentes à comparação entre o lado esquerdo do bigode (Fig. 36), o gesso original (DB DFII 004) e o lado direito, o restauro (DB DFII 003), que apresentaram um resultado semelhante na sua composição química [Anexo 2]. Ou seja, a massa utilizada nesta intervenção tem na sua base elementos tipicamente visíveis na constituição do gesso, Enxofre (S) e Cálcio (Ca), porém, a massa utilizada no restauro não apresenta tanto Estrôncio (Sr), o que poderá indicar que são tipos de gesso diferentes [Franceschi et al, 2012: 523]. Destacou-se ainda a presença de Titânio (Ti), na massa adicionada ao lado direito do bigode, que poderá indicar a presença de um pigmento branco, provavelmente adicionado à mistura, como indicado na tabela seguinte:

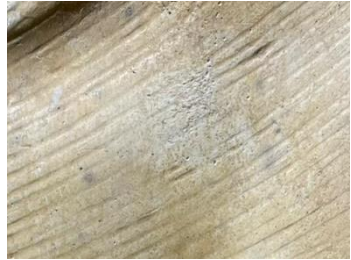
Testes de solventes – Goma Laca			
Produtos	Zona de Teste (Vista da obra p/ sujeito)	Resultados	Fotografia alusiva
a) Álcool Isopropílico/ Isopropanol (C ₃ H ₈ O)	Costas – lado superior esquerdo	Resultados menos evidentes

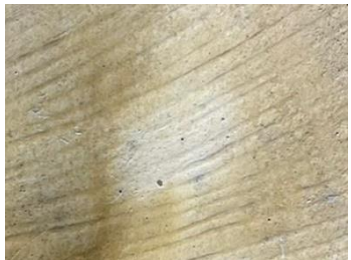
b) Acetona/ Propanona (C ₃ H ₆ O)	Costas– lado superior esquerdo	Remove a goma laca – 2 passagens c/ cotonete

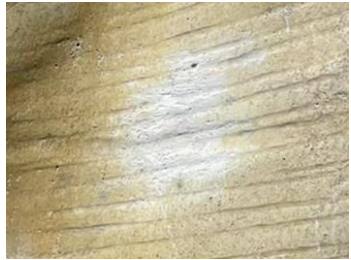
c) 50% Álcool Etílico (C ₂ H ₆ O) + 50% Acetona (C ₃ H ₆ O)	Costas– lado superior esquerdo	Remove a goma laca – 2 passagens c/ cotonete* apresenta bons resultados

Observações	As fotografias mostram os testes feitos após 2 passagens com o cotonete. * Esta solução apresenta melhores resultados na remoção da segunda camada da goma laca, após a utilização de Acetona na primeira parte da limpeza química.

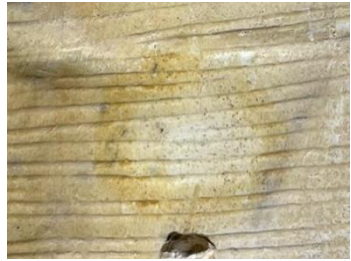
d) White Spirit (C _n H _{2n+2})	Costas– lado superior esquerdo	Resultados menos evidentes

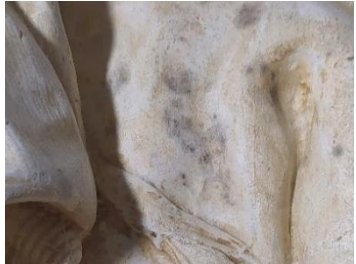
Testes de Solventes – Infestação Biológica			
Produtos	Zona de Teste (Vista da obra p/ sujeito)	Resultados	Fotografia alusiva
a) 50% Álcool Etílico (C ₂ H ₆ O) + 50% Acetona (C ₃ H ₆ O)	Frente – zona do manto, lado superior esquerdo	Sem resultados visíveis

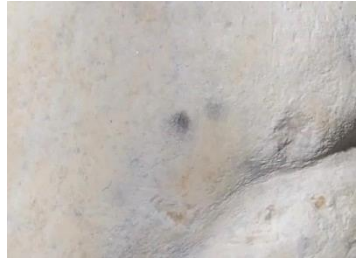
b) Ácido Etanoico (C ₂ H ₄ O ₂)	Costas – canto inferior esquerdo	Sem resultados

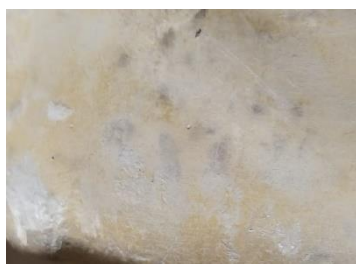
c) Água Oxigenada 130 Vol. (H ₂ O ₂)	Costas – lateral inferior esquerda	Resultados parcialmente visíveis*

Observações:	* A Água Oxigenada tem efeito branqueador a longo prazo, verificou-se um melhor resultado após 2 semanas. ** O Laser remove as primeiras camadas superficiais das manchas

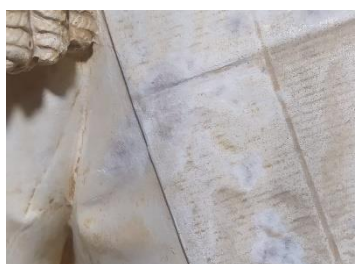
d) Laser (Nd: YAG)	Frente – zona do peito, lado superior direito	Bons resultados na redução de tom das manchas**

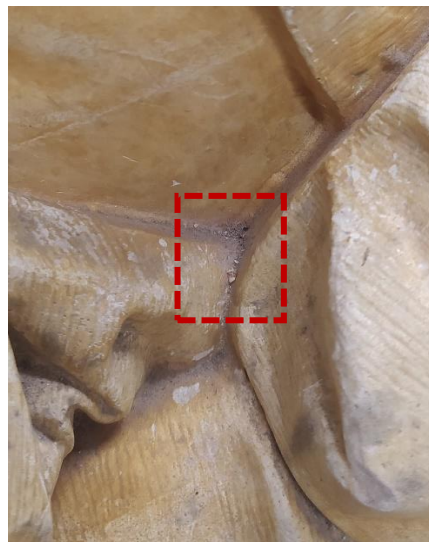
Figura 41 | Sujidade superficial acumulada. © PSML, Débora Chaves.

A limpeza a seco, foi executada com recurso de trinchas e sistema de aspiração, de forma a remover toda a sujidade superficial, incluindo poeiras (Fig. 41), e para que não existisse contaminação de outras zonas da obra. Nas zonas de reentrâncias e com difícil acesso também foram utilizadas escovas de cerdas macias para remover qualquer tipo de acumulação de sujidade, novamente com auxílio do aspirador [Matos, 2012: 63]. Num sentido geral, este primeiro estágio do procedimento, foi realizado de forma eficaz, rápida e simples, sem qualquer tipo de problema, dado que a obra não apresentava grandes

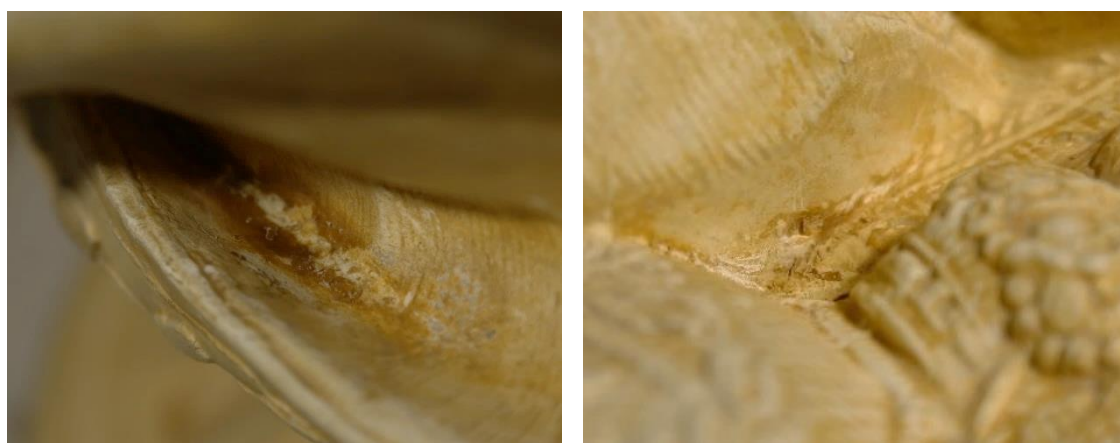
A Acetona teve um bom resultado na remoção da primeira camada de goma laca, que se encontrava bastante vidrada, e escurecida em zonas de acumulação (Fig. 46). Verificou-se que em geral a limpeza teve que ser feita através de duas passagens da solução para alcançar a redução do tom amarelado, sendo que não seria feita a remoção total da goma laca e por este motivo a obra não ficaria totalmente branca (Fig. 44 e 45). Este procedimento de limpeza a priori da aplicação do laser foi recomendado pela Conservadora-restauradora Adélia Gomes, de forma que o processo de limpeza a laser fosse mais eficiente.

Figura 46 | Esquerda: acumulação de goma laca a estalar. Direita: vestígios da Goma Laca. © PSML, Débora Chaves.

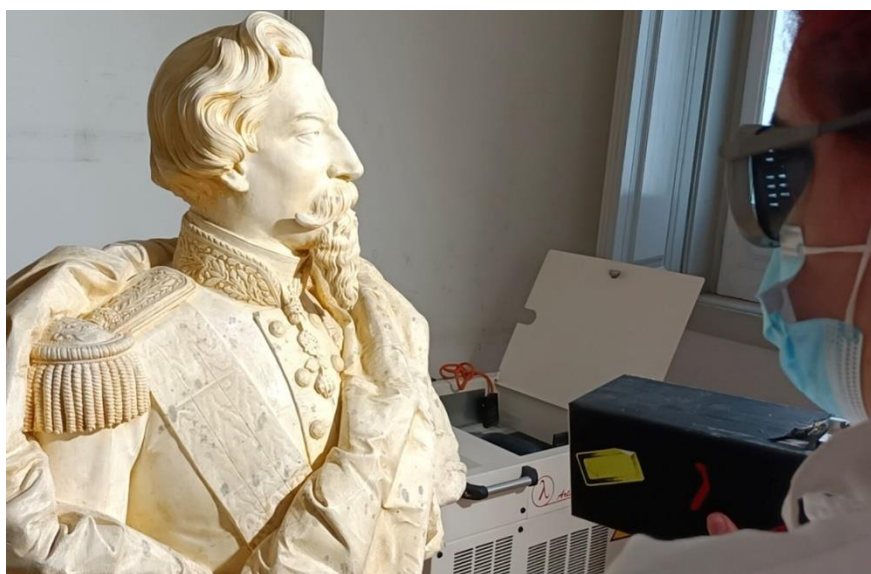
Figura 50 | Processo de limpeza a laser. © PSML, Marta Frade.

Verificou-se que a utilização da intensidade baixa (50 mJ / 20 Hz) não apresentou resultados na remoção das manchas, tendo sido apenas eficaz para a ablação da goma laca. Por outro lado, a aplicação da intensidade média (200 mJ / 25 Hz) reduziu parcialmente o tom das manchas, mas somente se verificou um bom resultado após a 2ª passagem com uma intensidade mais alta (300 mJ / 30 Hz). Ao longo deste processo, conseguiu-se identificar certos aspetos sobre a máquina, como o som que emitia que era distinguível quando removia em comparação quando não removia, assim como o cheiro a queimado que se sentia no processo de ablação da goma laca. Assim, decidiu-se aplicar 2 fases de irradiação do laser, a primeira aplicada com uma intensidade média e a segunda com uma intensidade alta. Esta metodologia apresentou muito bom resultado na dissipação da mancha (Fig. 50), que se considerou ser um bom compromisso.

Sabia-se previamente que o laser teria a capacidade de remover as primeiras camadas da patologia, no entanto como não penetra em profundidade, não elimina na totalidade a biodegradação. Esta questão não coloca em causa a eficácia verificada pela indução do laser, uma vez que esta colonização biológica se encontra inativa, e não compromete a segurança da obra, não se justifica uma limpeza mais abrasiva para a sua eliminação total. As manchas encontram-se presentes na obra, mas o laser possibilitou uma melhoria substancial na leitura geral da obra [Albuquerque, 2020: 51].

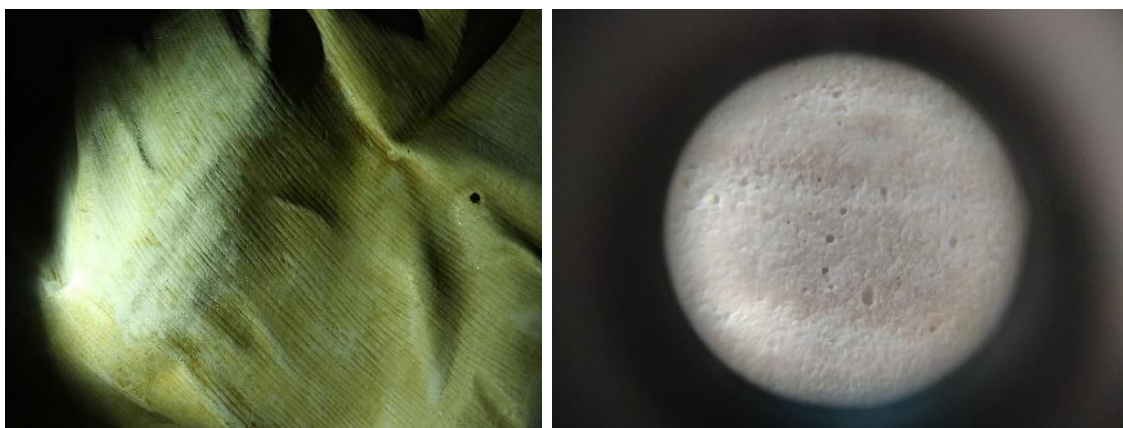
Figura 51 | Esquerda: exame de luz rasante após limpeza; Direita: microfotografia com recuso ao Microscópio Carson® MicroMini™. © PSML, Débora Chaves.

Outras dúvidas persistem em torno da possível abrasão que esta técnica poderia ter sob a superfície da escultura, porém examinou-se a obra através da microfotografia e luz rasante (Fig. 51), e concluiu-se que o laser, mesmo com uma intensidade alta, não removeu informação da superfície, incluindo texturas e detalhes [Lesniaková et al., 2018: 55]. Foram também feitos alguns testes numa folha com texto impresso, em que se verificou que o laser consegue remover a tinta impressa no papel, sem interferir com o substrato. Em comparação a outros procedimentos de limpeza, que podem ser bastante abrasivos, mesmo quando existe algum cuidado e minuciosidade, o sistema de limpeza a laser revelou ser eficiente na conservação e restauro de gessos (Fig. 52 e 53). Contudo, segundo a experiência profissional da Conservadora-Restauradora Adélia Gomes, esta metodologia muitas vezes é defetiva na remoção de certas patologias, existindo sempre a necessidade de ser aplicada como um método complementar a outros padrões de limpeza [Eastham, s/ data].

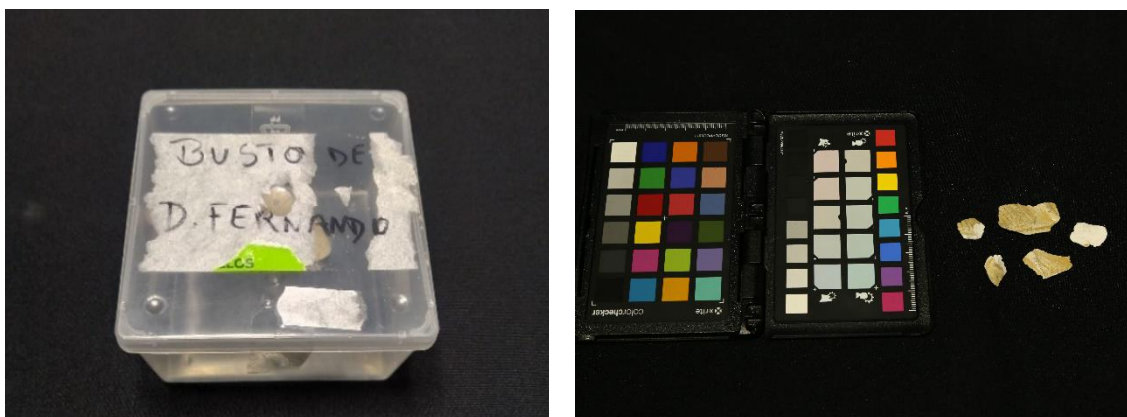
Figura 57 | Esquerda: caixa c/ fragmentos. Direita: fragmentos. © PSML, Débora Chaves.

Como verificado anteriormente, os fragmentos pertencentes a esta obra foram salvaguardados numa pequena caixa que acompanhava o busto (Fig. 57). São precisamente 5 fragmentos que compõem a zona de lacuna, no entanto, concluiu-se que existiam alguns em falta, onde seria feito o preenchimento com gesso (Fig. 58 e 59).

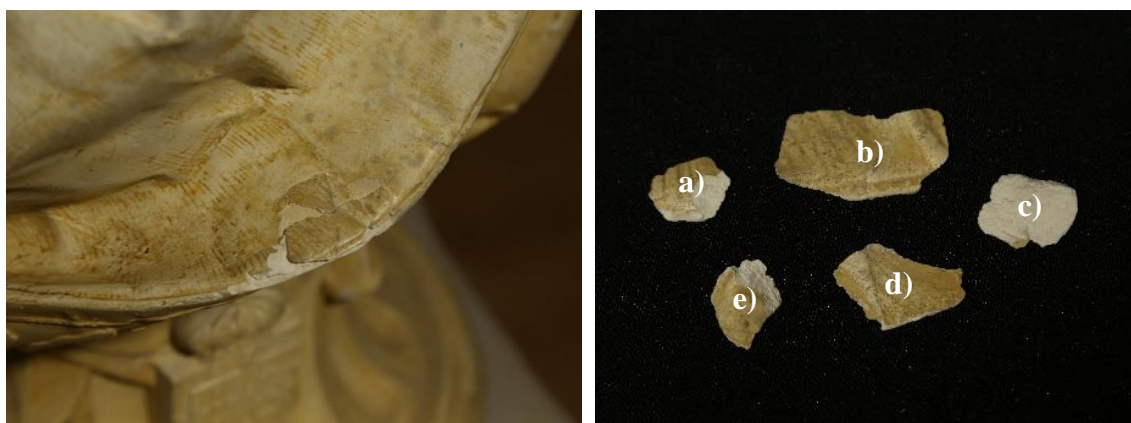
Figura 59 | Esquerda: zona de lacuna com fragmentos posicionados. Direita: fragmentos. © PSML, Débora Chaves.

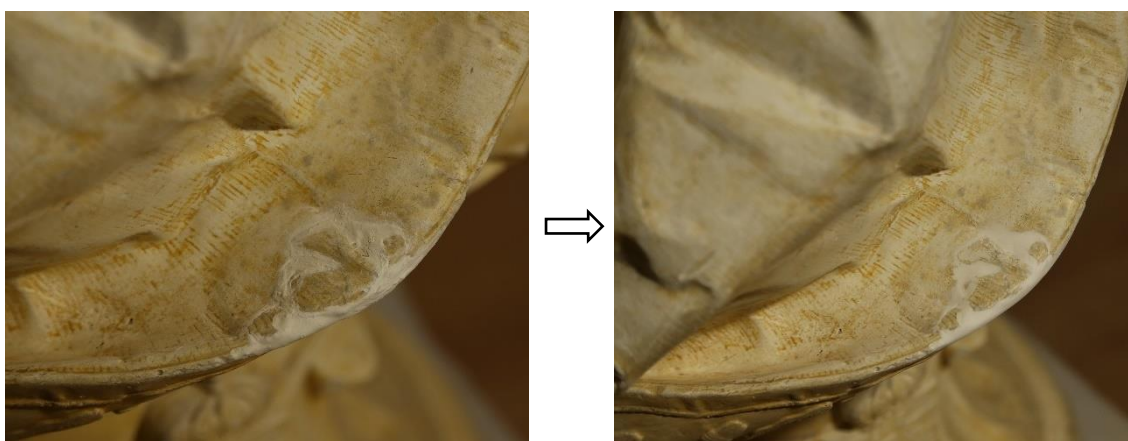
Figura 61 | Esquerda: lacuna antes do preenchimento e nivelamento. Direita: lacuna após preenchimento e nivelamento. © PSML, Débora Chaves.

O gesso Alfamol de 7pl, da marca Formula Saint- Gobain© foi adicionado e uniformizado com o auxílio de uma espátula, e posteriormente utilizou-se um pincel húmido na área, de forma a limpar os excessos de material adicionado, antes da sua secagem, com a finalidade de se evitar o uso em demasia da lixa após o endurecimento do gesso. Esta fase exigiu algum manuseio técnico cauteloso, para que se conseguisse obter um bom resultado de um restauro sem excessos e sem interferir com o material original, realizado rapidamente e com eficácia, uma vez que existe um curto espaço de tempo para a aplicação do gesso, antes da sua solidificação [Frade, 2018: 155].

E neste caso, tratando-se de uma zona com pouca textura, detalhe e de dimensões reduzidas, não apresentou grande complexidade na resolução desta problemática, nem a necessidade de um processo de moldagem, pelo que foi realizada uma adição e modelação direta. Assim, e após a secagem do gesso – 2 semanas depois – procedeu-se ao nivelamento da zona de preenchimento, através do uso da Esponja Abrasiva 3M® Fina, da marca Indasa®. Este processo é importante para devolver o equilíbrio formal à zona de lacuna onde foi adicionado o gesso, e para que esta se difunda, através do alinhamento volumétrico, com o original (Fig. 61). Durante este processo um dos maiores obstáculos foi a utilização minuciosa da esponja abrasiva de modo a evitar abrasão superficial nos fragmentos colados previamente.

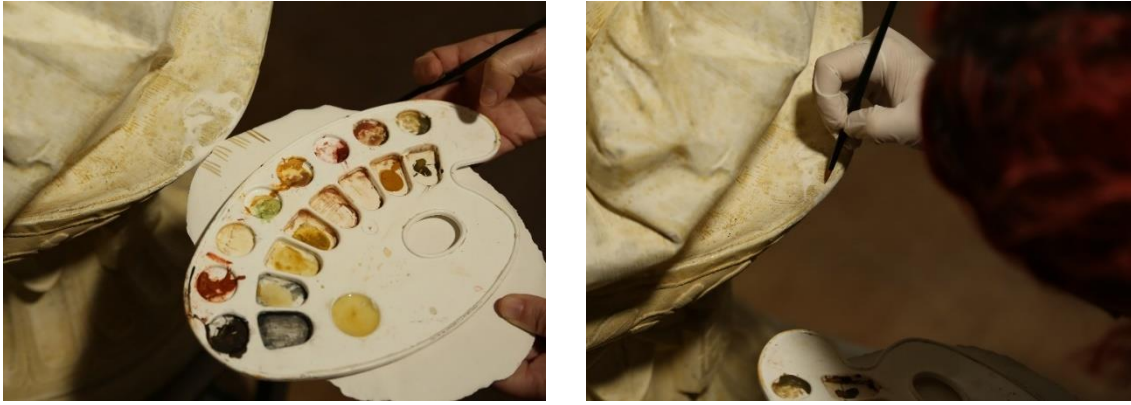
Figura 62 | Esquerda: testes do tom com recurso a uma peça de gesso suplementar. Direita: processo de intervenção. © PSML, Débora Chaves.

da marca *Campus by Raphael*, em que se aplicou primeiramente numa peça em gesso suplementar, de forma a testar os tons e a sua mistura ^(Fig. 62), previamente à aplicação no busto, com a finalidade de se encontrar uma tonalidade semelhante à obra. Por norma ao realizar-se uma reintegração cromática, aplica-se um tom abaixo ou superior ao original de forma a existir distinção da zona de restauro, no entanto, tratando-se de uma obra exposta num Palácio-Museu, deve-se ter em conta as prioridades do proprietário, pelo que neste contexto, não se pretende que exista essa distinção, e assim realizou-se uma reintegração mimética [Gonçalves, 2018: 85]. Contudo, para os olhos mais treinados, esta intervenção ficará visível a olho nu, através da própria reconstituição volumétrica, que ao não apresentar texturas, é facilmente distinguível ^(Fig. 64).

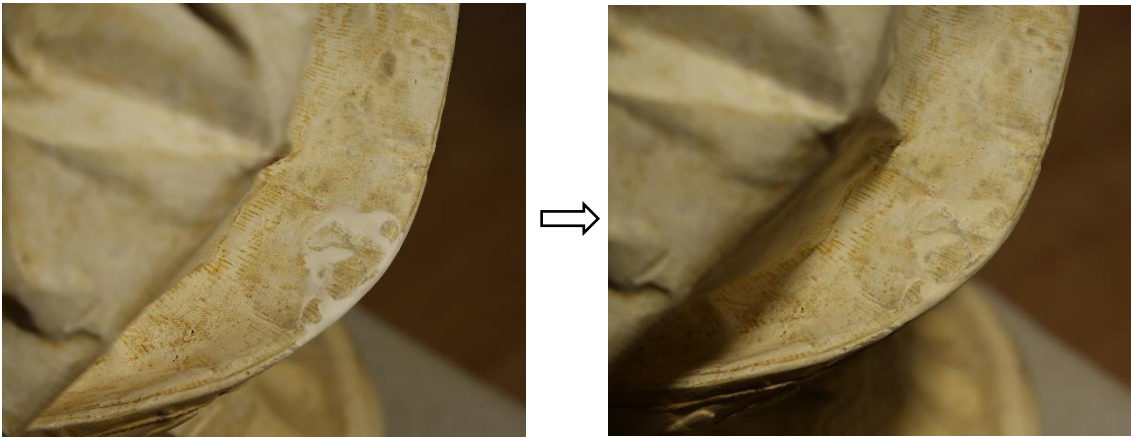
Por fim, após conclusão da reconstituição volumétrica e do seu nivelamento, procedeu-se à reintegração cromática do preenchimento da lacuna, uma vez que existia uma discrepância tonal entre esta zona e a restante obra. Esta etapa tem duas fases distintas, uma vez que não existe a possibilidade de fazer a reintegração cromática prontamente, quando o tom por norma desce após a secagem do gesso, pelo que a primeira aplicação da cor, não ficaria no tom que aparenta ser no momento ^(Fig. 63), uma vez que o gesso se encontrava húmido, pelo que se procedeu à repartição desta etapa, com o espaçamento de uma semana, tempo suficiente para a secagem do gesso.

Figura 63 | Esquerda: zona de lacuna antes da reintegração. Direita: zona de lacuna após a 1ª fase de reintegração. © PSML, Débora Chaves.

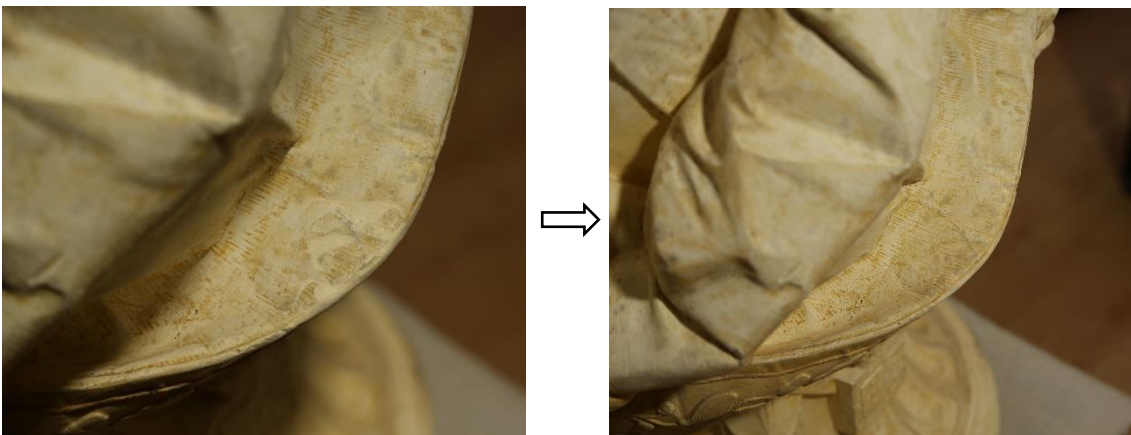
Figura 64 | Esquerda: 1ª fase de reintegração. Direita: 2ª e última fase de reintegração. © PSML, Débora Chaves.

A realização desta etapa final na intervenção do busto, apresentou bons resultados na dissipação da zona de lacuna, através da utilização dos guaches mencionados anteriormente com a técnica do *tratteggio*, que facilmente se assemelhou à zona em questão com texturas idênticas – finas linhas paralelas.

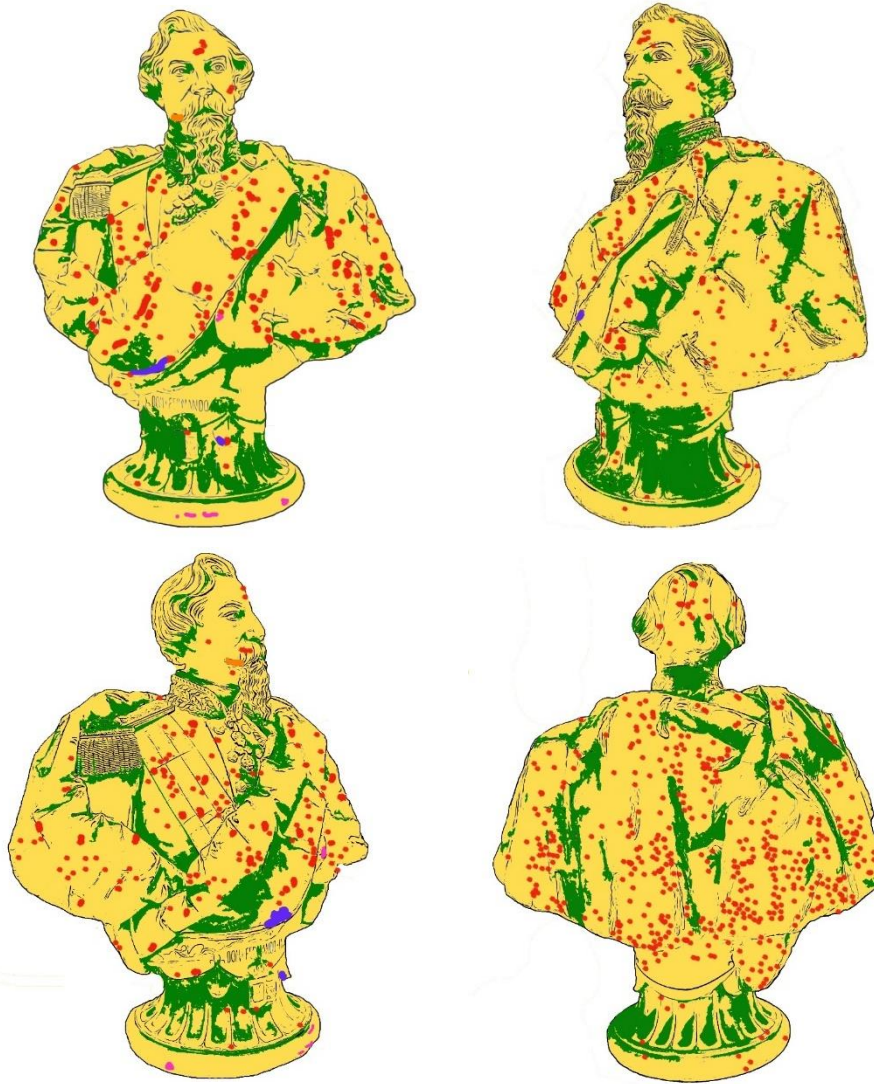
6.3. Registos Gráficos do Estado de Conservação

● Desgaste da Superfície ● Goma Laca ● Manchas ● Pequenas Lacunas ● Restauros Anteriores ● Sujidade Superficial – Poeiras

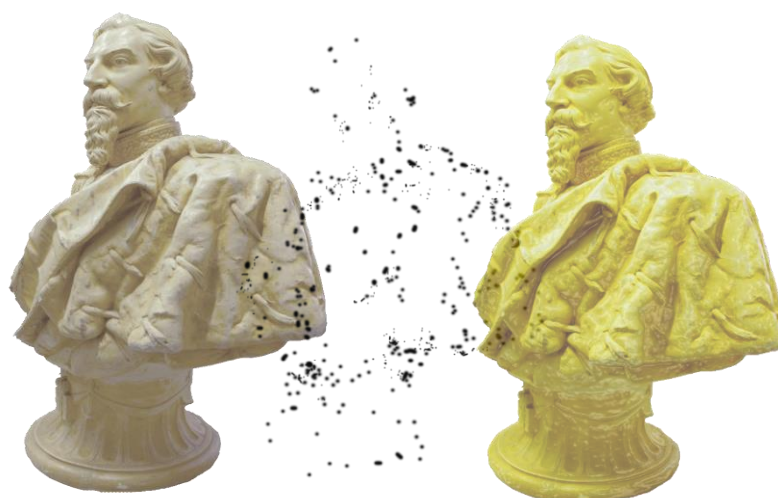
5.9. Outras Patologias / Observações
<p>* Estas manchas apresentam características típicas de uma colonização biológica. A barreira de Goma Laca existente na superfície da obra, não permite as trocas gasosas típicas do gesso, e em correlação com a elevada percentagem de humidade relativa ambiental (condições climáticas típicas da zona de Sintra), promoveram o surgimento destes fungos.</p>

Gesso – Colonização Biológica – Goma Laca

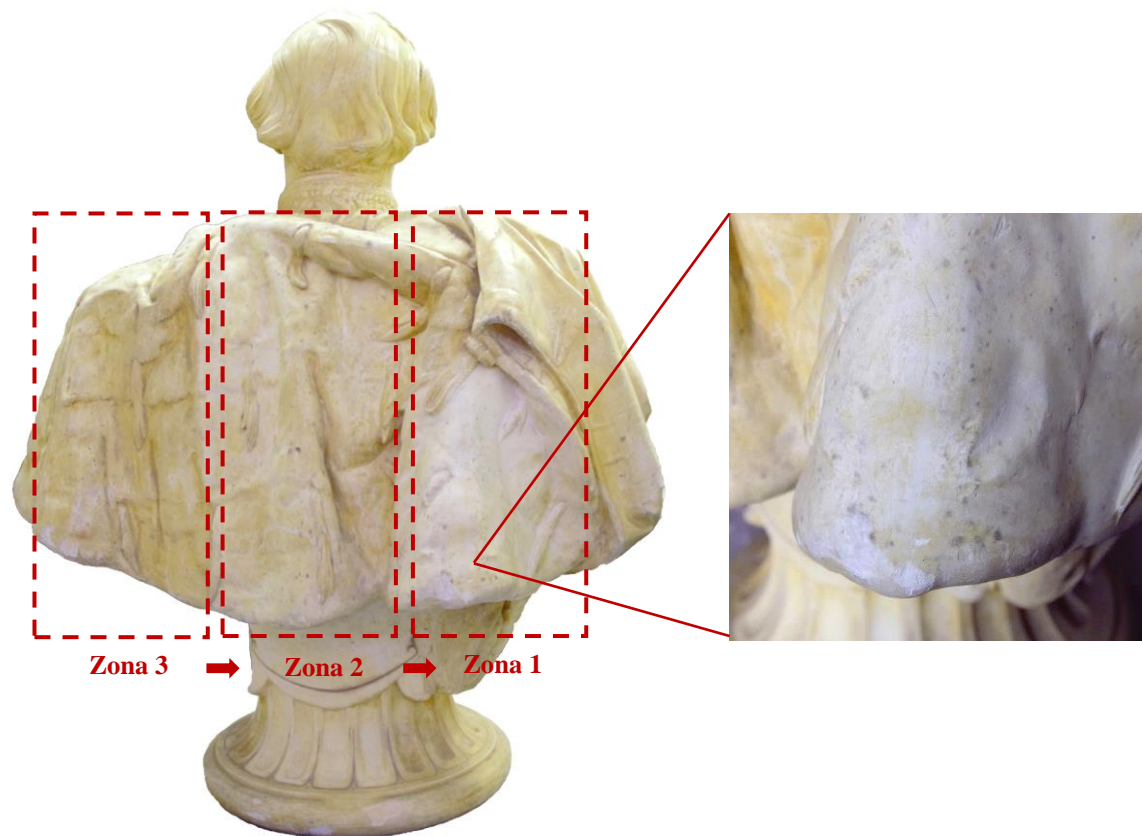
Observações: A limpeza foi realizada nas costas da obra através de um sistema de limpeza química que removeu a goma laca da superfície da obra. A figura seguinte representa as 3 fases destes testes de limpeza, realizados pela conservadora-restauradora Marta Frade – limpeza total, parcial e sem limpeza, em que se verifica a eficácia deste método na remoção da goma laca [ver Anexo 4].

Zona 1 – Limpeza Total; zona 2 – Limpeza Parcial; Zona 3 – Sem Limpeza

Notas: Estes testes de solubilidade foram realizados com a finalidade de remoção da biodegradação que se manifestava ao longo do busto a pedido do Palácio Nacional da Pena, Parques de Sintra- Monte da Lua S.A. Não tendo sido eficaz na exterminação desta patologia. Porém verificou-se uma melhoria quanto à tonalidade das manchas resultantes desta colonização biológica, durante o processo de realização da presente investigação. Possivelmente graças a vários fatores: Movimentação do objeto para um espaço controlado; Remoção da película deixada pela goma laca, permitindo a respiração do material; e a aplicação de Água Oxigenada de 130 Volumes [Ver Anexo 4].

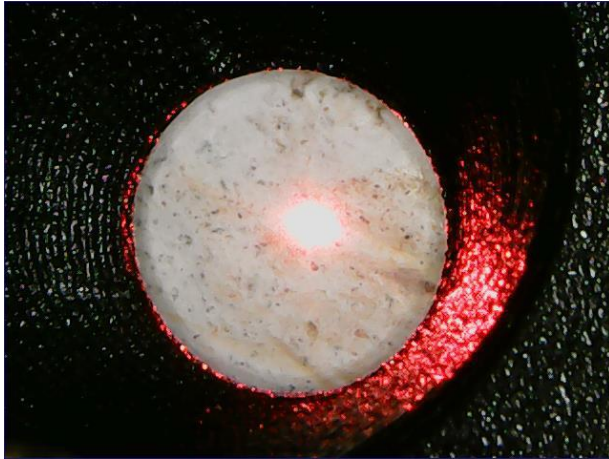
DB DFII 003

Restauro anterior, bigode da metade direita [as indicações são sempre da obra/figura e não de frente para a obra].

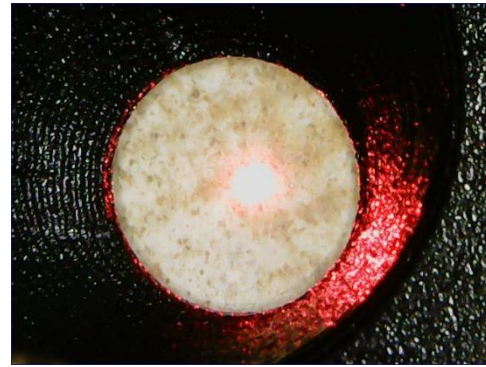
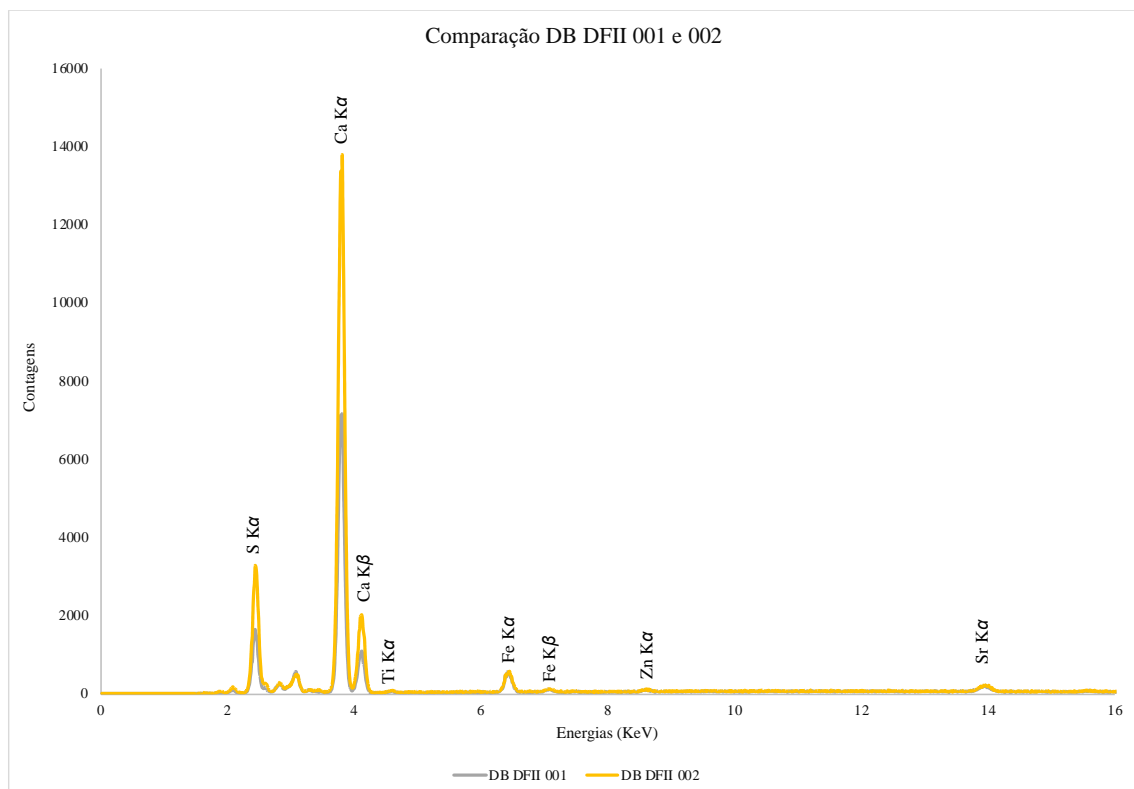
DB DFII 002

Comparação de duas zonas de gesso diferentes, uma por limpar DB DFII 001 e outra limpa agora DB DFII 002.

Nesta comparação de espectros, é possível observar um decréscimo proporcional do gesso, nomeadamente em relação ao Enxofre (S) e ao Cálcio (Ca). A diminuição poderá estar relacionada com o tipo de superfície analisada, sendo que no caso do 001 era rugosa e no 002 era lisa.

Por outro lado, menos provável, o facto de ser absorvido pela goma-laca. Contudo, tendo em conta que a goma-laca é orgânica, não deverá apresentar elementos que causem uma diferença ao nível da deteção do S e do Ca.

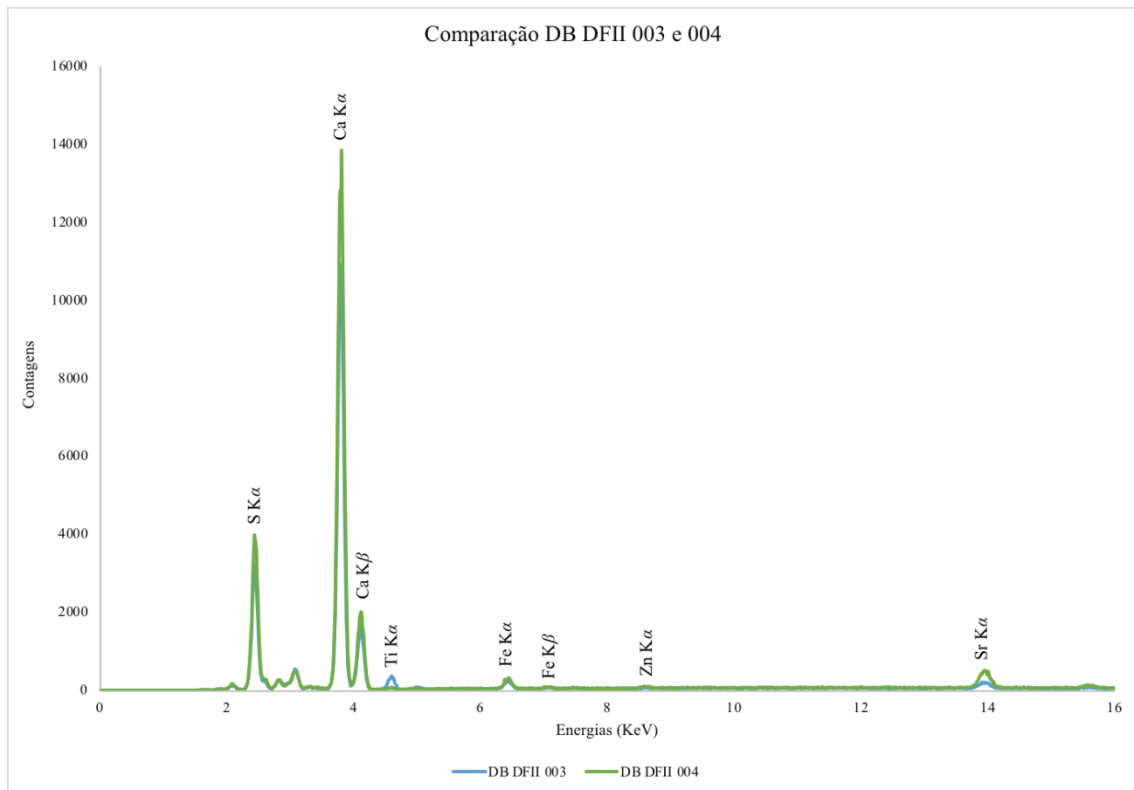
Comparação do gesso do bigode, do original DB DFII 004 com a massa de restauro anterior DB DFII 003. O proprietário tem dúvidas se a massa do restauro anterior é gesso.

Nesta comparação de espectros, é possível observar que a principal diferença assenta na presença de Titânio (Ti). O Ti pode ser utilizado como carga de um pigmento (carga/filler). Por outro lado, o dióxido de titânio é um pigmento branco que poderá ter sido aplicado posteriormente para dar um aspeto branco ao gesso ou então já estava misturado na pasta aplicada. A pasta aplicada tem como base gesso, pois no espetro é possível observarmos a presença de S e Ca que caracterizam a presença de gesso. Por outro lado, é possível determinarmos que ambos os “gessos” são diferentes, pois o restauro anterior 003 não apresenta tanto Sr, o que poderá indicar uma proveniência ou tipo de gesso diferente – de acordo com o artigo de [Franchesci & Locardi \(2015\)](#).

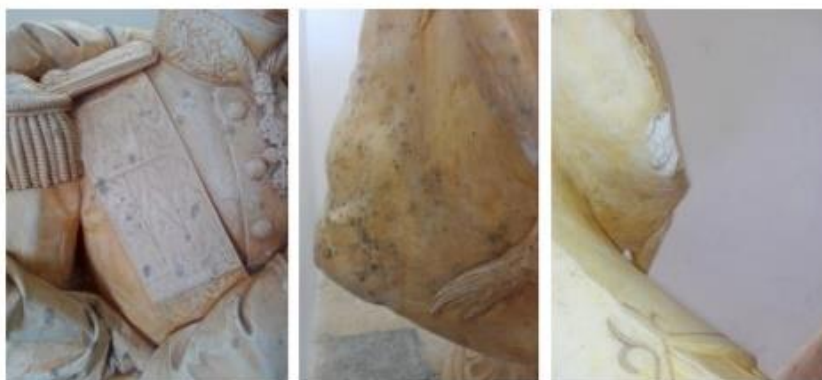
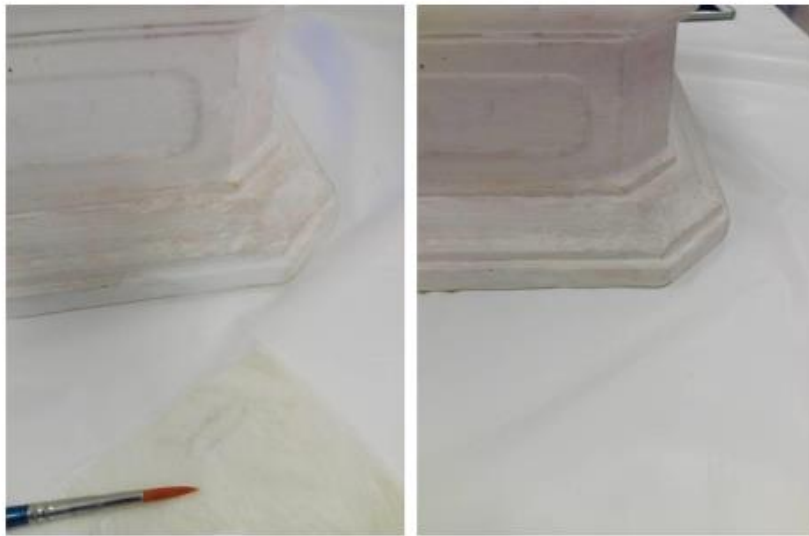
5. Busto (D. Fernando II) ref.: PNP1716

- a. A escultura apresenta uma grande contaminação biológica, com maior incidência no seu tardo, junto à parede. Estas manchas podem ser resultado do local onde se encontra exposto, à variação das condições ambientais que tem vindo a sofrer, mas principalmente por o gesso estar isolado, possivelmente com goma-laca, que não permite as trocas gasosas do interior para o exterior e vice-versa. Este tipo de anomalia não é de todo passível de tratar, podendo sim ser atenuada. Contudo devido à presença da goma-laca poderá nem sequer conseguir-se atenuar as manchas. A principal acção para evitar que a presença biológica aumente será colocar a escultura num local bastante arejado (seco) evitando proliferação de agentes biológicos. Quanto à limpeza propõe-se fazer uns testes com puchos embebidos com água oxigenada 130 volumes (peróxido de hidrogénio) em locais recônditos, pois estamos a falar de testes. Consoante os resultados destes últimos e em discussão com os responsáveis entrariamos num consenso. Para termos alguma distância em relação aos resultados seria a primeira a ser intervencionada e em simultâneo com as outras. A intervenção desta escultura deveria ser realizada já no sítio, que reunisse as condições indicadas anteriormente. A reconstituição volumétrica de lacuna seria feita com gesso e cal, materiais da mesma natureza do original.

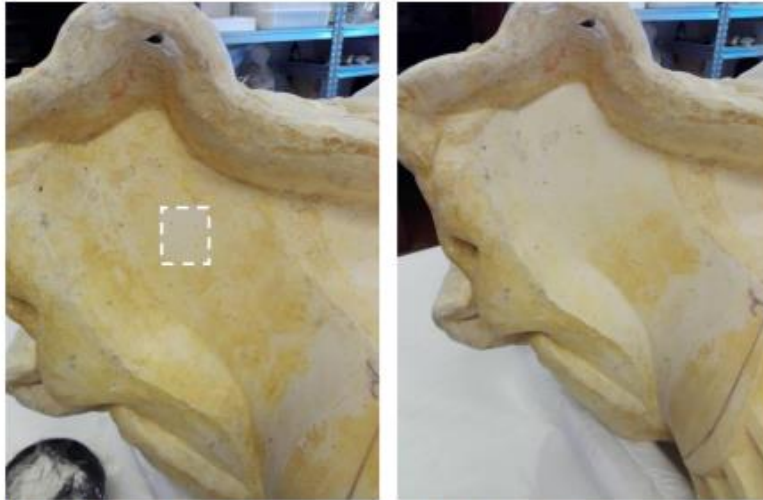
Ilustração 30 – À esquerda janela correspondente ao teste de limpeza química; á direita o resultado de uma grande parte limpa. Os testes foram sempre feitos em locais recônditos da obra.

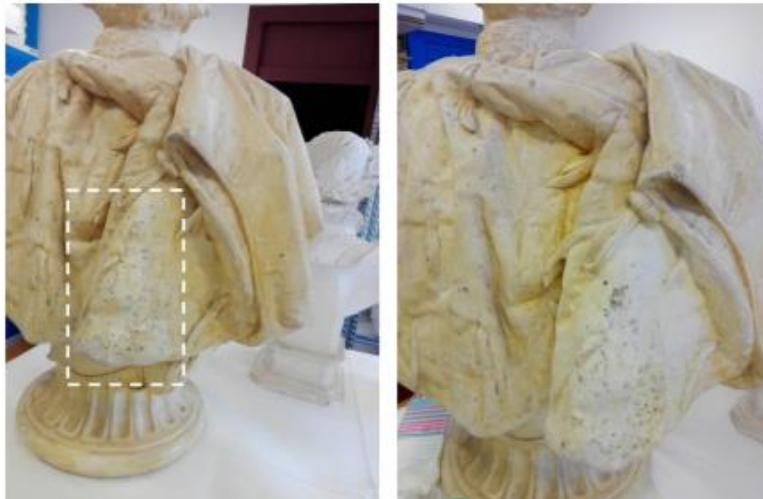
Ilustração 31 – local de referência para os testes de solubilidade com grande concentração de goma-laca e colonização biológica.

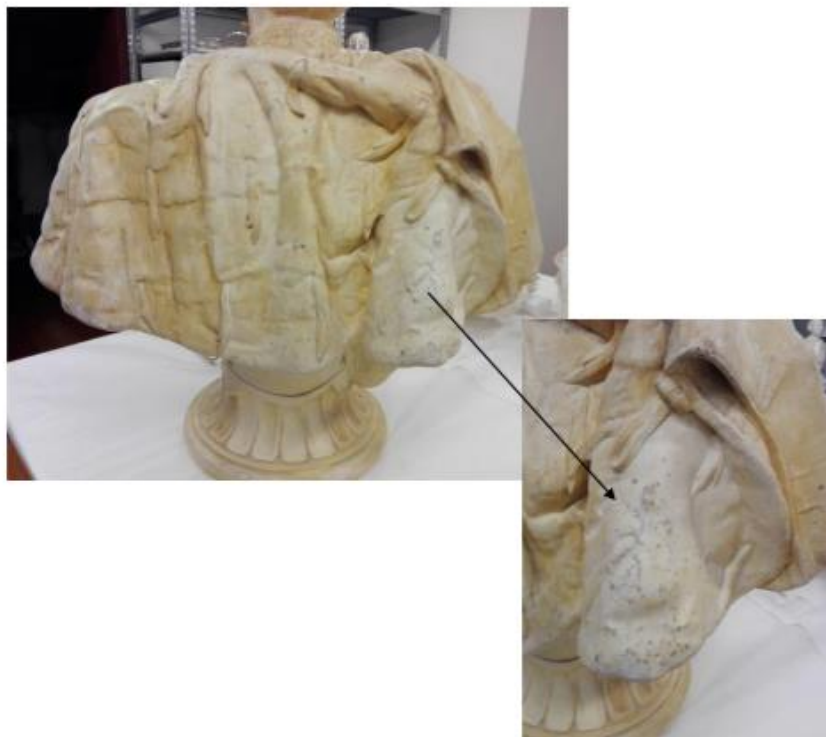
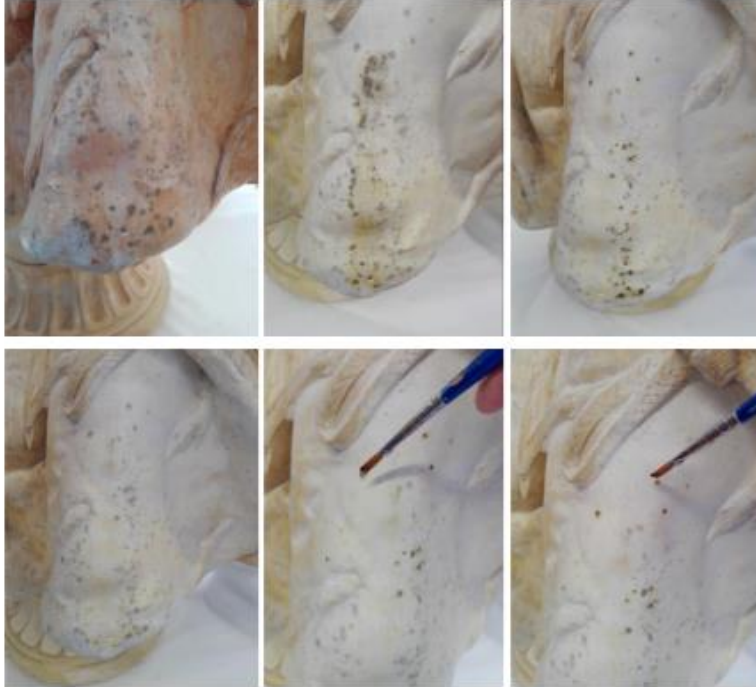
Ilustração 32 – Evolução da remoção da goma-laca e consequentemente a limpeza da colonização biológica.
