Padrão de deformação de movimentos de vertente em áreas periurbanas

Landslide deformation patterns in peri-urban areas

Sérgio C. OLIVEIRA¹, José L. ZÊZERE², Ricardo A.C. GARCIA³, Susana PEREIRA³

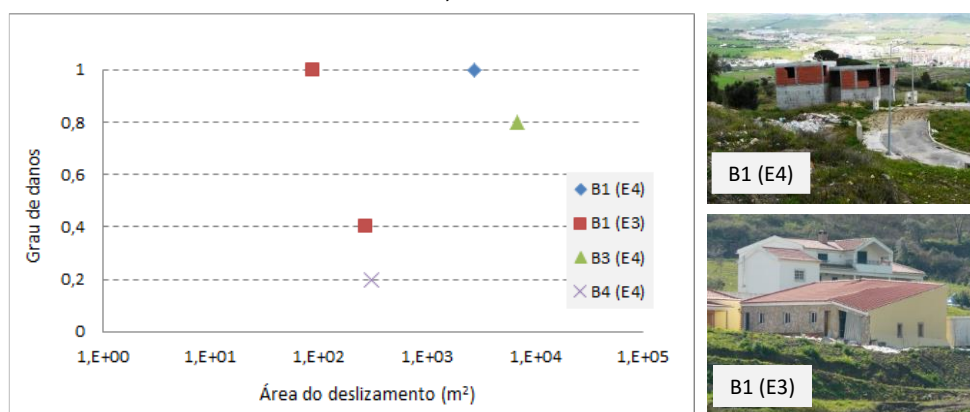
Figura 3 – Grau de danos registado em edifícios durante os eventos de instabilidade de 1983 e 2010 tendo em consideração a sua resistência estrutural e a posição do elemento afetado em relação aos diferentes sectores do movimento de vertente. À direita do gráfico representam o grau de danos mais elevado registado em edifícios.

Em relação aos danos registados nas diferentes tipologias de edifícios durante os dois eventos de instabilidade (Figura 3) não é possível determinar com rigor um padrão de deformação considerando as diferentes relações espaciais definidas na Figura 2, uma vez que o número de ocorrências registadas é bastante reduzido (5 casos). Destes, quatro estão associados ao evento de 2010 e apenas um ao evento de 1983 (B1 (E3) grau de danos = 0,4). Com base nestes dados também não é possível estabelecer uma relação entre o grau de danos e a dimensão dos deslizamentos. Ainda assim, considerando as relações B1 e B3, e as tipologias de edifícios E3 e E4, o grau de danos mais elevado (acima de 0,8) apenas foi registado em deslizamentos com área acima de 2500 m². Na Figura 3, as duas fotografias à direita do gráfico ilustram os graus de danos máximos registados em edifícios de tipologia E3 (colapso parcial da estrutura) e E4 (inclinação do edifício) em função do desenvolvimento de cicatriz ou flanco abaixo do elemento exposto. No caso em que o edifício foi afetado pela frente do deslizamento (B4 (E4)), e por se tratar de um edifício com elementos resistentes de betão armado, os danos registados foram reduzidos, também em função de uma acumulação de material na frente do deslizamento inferior a 0,5m.

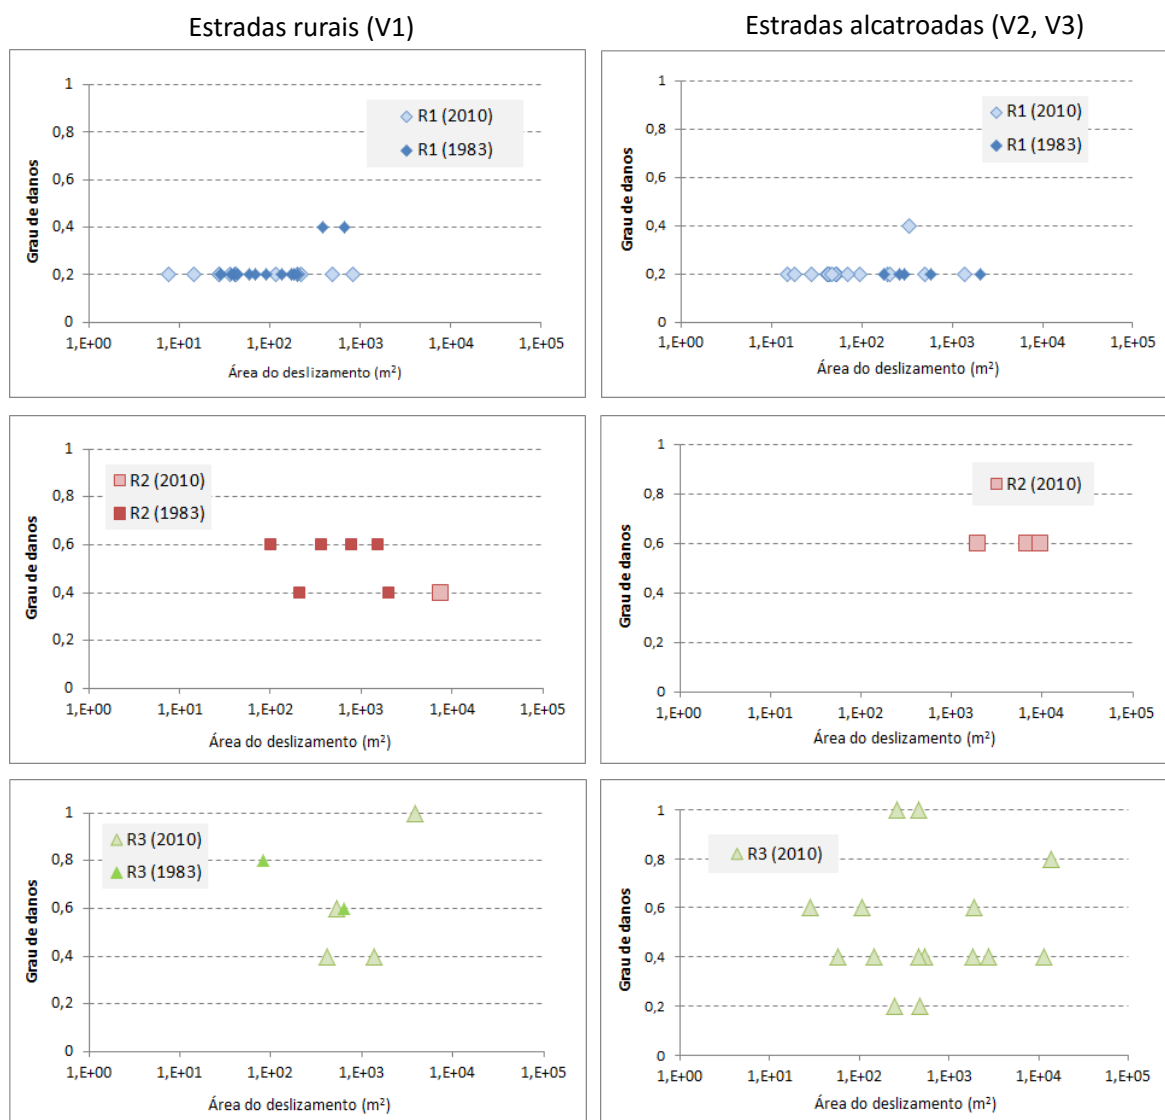
Figura 4 – Grau de danos registado em estradas rurais e alcatroadas durante os eventos de instabilidade de 1983 e 2010 tendo em consideração a sua resistência estrutural e a posição do elemento afetado em relação aos diferentes sectores do movimento de vertente.

No caso das estradas e independentemente da sua tipologia, se rurais (de terra ou materiais afins) ou alcatroadas (municipais, nacionais) e do evento de instabilidade, para a generalidade das situações em que os movimentos de vertente têm a superfície de rotura acima da cota da estrada (R1, Figura 2) predominam danos tipicamente de nível D1 (grau de perda até 0,2) decorrentes essencialmente da perda de funcionalidade da via por interrupção total ou parcial, originada pela acumulação de material deslizado que não excede 0,5 m de espessura. Apenas para três situações foi registada uma acumulação de material em cima da estrada até 2 m de espessura. No caso do deslizamento complexo (rotacional-translacional) das Cachoeiras a estrada esteve parcial ou totalmente interrompida de forma descontínua no tempo entre fevereiro de 2010 e abril de 2013 em resposta a sucessivos episódios de avanço da frente do deslizamento, não apresentando, contudo, danos estruturais. Nas situações em que a estrada ou caminho se encontram dentro da área deslizada (exemplo R2, Figura 2), registaram-se níveis de danos consistentemente mais elevados face ao verificado em R1. No caso das estradas rurais os danos registados oscilaram entre 0,4 e 0,6 o que traduz situações de ocorrência de fraturas e deformação de pavimento, cujo deslocamento horizontal, mas sobretudo o vertical, não impede totalmente a circulação ou permite o seu restabelecimento relativamente expedito. Com base nestes dados não é possível determinar especificamente uma relação clara entre o grau de danos e a dimensão dos deslizamentos e a intensidade do fenómeno desencadeante, uma vez que não se verificam padrões de danos diferentes entre inventários. No caso das estradas alcatroadas o grau de danos registado nos três deslizamentos é de 0,6. Nestes, apesar da deformação e fraturas afetarem a estrutura da via, estas permitiriam o restabelecimento da circulação, ainda que com piso provisório, ao fim de sete dias. Ainda assim, e tendo consciência que se verificaram danos em apenas 3 casos, o padrão de danos parece-nos consistente (0,6) para situações em que os deslizamentos apresentam uma dimensão entre 1000 e 10.000 m².

Relativamente à situação R2 importa ainda ressaltar que não foram registados danos em vias alcatroadas em movimentos de vertente com área inferior a 1.000 m² por oposição às vias rurais onde os danos foram registados em movimentos com área uma ordem de grandeza abaixo (100 m²). Este facto parece estar relacionado, por um lado, com a própria largura da via, inferior no caso das estradas rurais e, por outro, com a intensidade do fenómeno que desencadeou o evento de instabilidade. Os deslizamentos que afetaram as estradas alcatroadas são tipicamente maiores e mais profundos e ocorreram durante o evento de 2010, enquanto os deslizamentos que afetaram as estradas rurais são tipicamente de menor dimensão e mais superficiais e, na maioria, foram desencadeados durante o evento de 1983.

Considerando a relação R3 (Figura 2), é interessante verificar que a grande maioria dos registos efetuados, independentemente se em estradas rurais ou estradas alcatroadas, está associada ao evento de instabilidade de 2010, com movimentos de maior profundidade. Apenas dois casos registados em estradas rurais se reportam ao evento de 1983. Quanto ao padrão de deformação verificado nas estradas rurais e alcatroadas ele é bastante diversificado, tendo sido registadas desde situações em que os danos nas estradas não passaram de pequenas deformações do pavimento ou o aparecimento de fendas de tração, sem deslocamento vertical, até situações em que se verificaram fraturas, abatimentos e deformação do piso, que afetaram gravemente a via e em que o restabelecimento da via só foi possível mediante intervenção

complexa e demorada. Relativamente à relação entre a dimensão dos deslizamentos que originaram os danos e o grau de danos a eles associados, para situações em que a cicatriz se desenvolve em parte da via não é possível determinar um padrão específico. Na área de estudo o grau de deformação verificado nestes casos está muito dependente do desnível vertical existente entre o sector da estrada fora da área deslizada (coroa) e a cabeça do deslizamento (faixa de contato entre o material deslocado e a cicatriz principal) ou o flanco do deslizamento.
