O Design de Interiores na reabilitação do centro histórico de Castelo Branco

Volume I

Relatório de Estágio apresentado à Escola Superior de Artes Aplicadas do Instituto Politécnico de Castelo Branco e Faculdade de Belas Artes da Universidade de Lisboa para cumprimento dos requisitos necessários à obtenção do grau de Mestre em Design de Interiores, realizado sob a orientação científica do Professor adjunto Nelson Barata Antunes, do Instituto Politécnico de Castelo Branco.

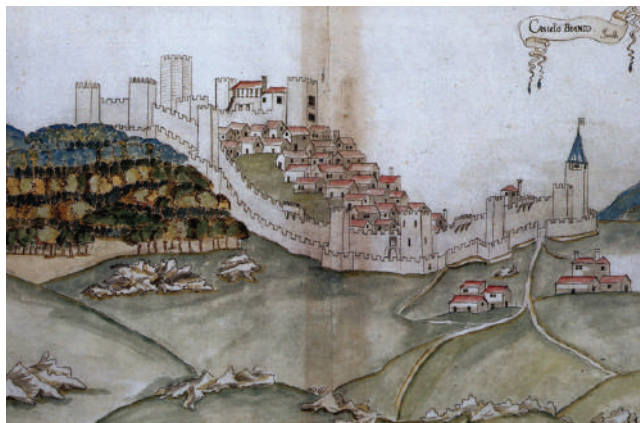
Figura 02.04 - Vista sueste da Vila de Castello Branco, Duarte D'armas, século XVI (imagem cedida pelo GRCHCB)

É de notar que a malha urbana, principalmente no início, se desenvolveu com maior densidade na encosta Sueste do monte, reservando-se o resto da encosta ao labor rural, com espaços cultivados e arborizados, dos quais ainda hoje permanecem vestígios (MOURA *et al*, 2009, p.26). Nas ilustrações de Duarte d'Armas, elaboradas no início do século XVI (figuras 02.04 e 02.05 da página anterior), o podemos verificar e ainda ver a imponente muralha, que já havia sofrido o aumento e a abertura de mais portas. Na totalidade, existiram oito entradas, a "Porta da Traição"³⁰ já mencionada, a "Porta da Vila", "Espírito Santo", "Esteval", "Ouro", "Relógio", "Santiago" e "Santarém". Estas estavam localizadas estrategicamente para receber a população que vinha pelos caminhos de terras próximas (SILVEIRA *et al*, 2003, p.22). Mais tarde, para benefício dos habitantes, ainda foram abertas mais duas portas "Postiguinho de Valadares" e "Postigo" (LEITE, 1991, p.16).

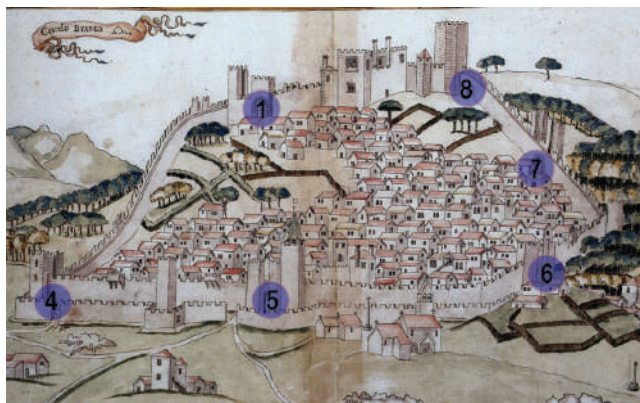
Figura 02.05 - Vista noroeste da Vila de Castello Branco, Duarte D'armas, século XVI (imagem cedida pelo GRCHCB; legenda - figura 02.06)

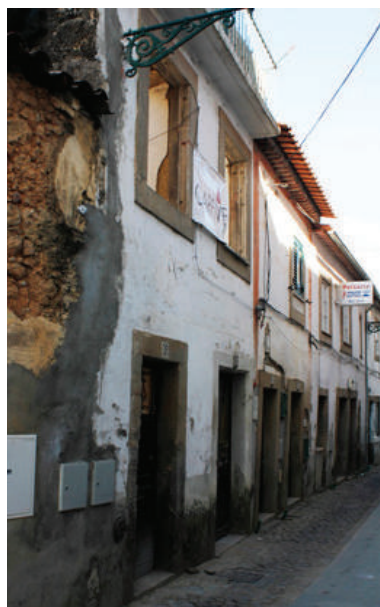
Figuras 02.09; 02.10; 02.11 - Arquitetura comum no centro histórico, imagens da autora

Geralmente, esta casa distribui-se por dois andares, com o mínimo de aberturas possíveis para o exterior (encontramos habitualmente entre uma a duas portas no Rés do chão e uma janela no andar superior), possuindo beirado à portuguesa, simples, duplo ou triplo.

Nas figuras acima conseguimos identificar a homogeneidade característica dos imóveis de conjunto⁴⁰ do centro histórico, entrando em rutura com a presença de alguns edifícios dissonantes, fruto de intervenções inconscientes num passado relativamente próximo, contra todos os princípios já enunciados para proteção do património que são as cidades históricas.

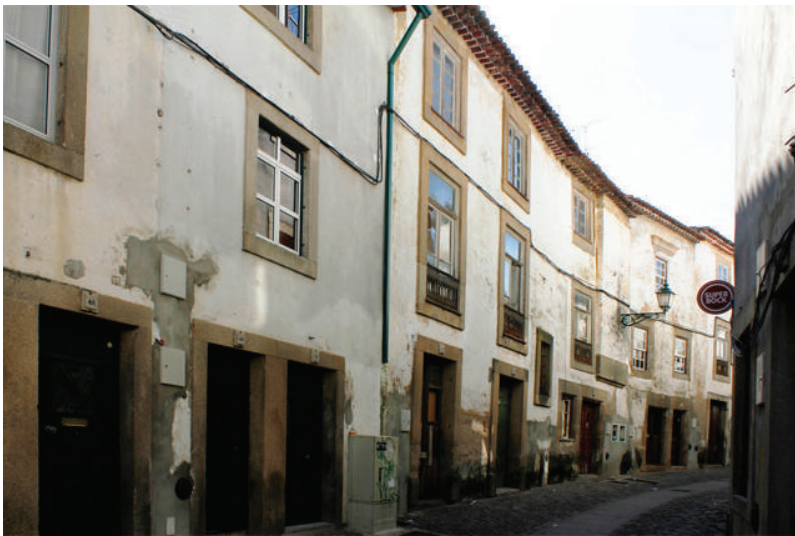
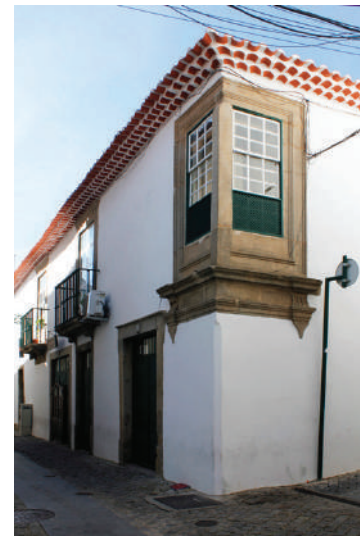
Figuras 02.18 e 02.19 - Casas das ruas dos Ferreiros (à esquerda) e Santa Maria (à direita), imagens da autora

- As **casas da classe média**, sendo as de dentro das muralhas idênticas às que a pouco e pouco surgiram fora, *“(…) encostavam-se umas às outras, com dois ou três pisos e intercalando-se, por vezes, com casas mais pequenas de gente do povo.”* Habitualmente o rés do chão era destinado a *“depósitos de lenha e de carvão e também de despensa, com potes de azeite, potes e talhas de azeitonas, salgadeira de pedra ou de madeira onde se guardava o toucinho e os presuntos.”* Algumas possuíam porta mais larga do que a principal, indicando entrada para uma área que servia de cavalariça. No andar seguinte, e quando a casa era de três, tínhamos a sala para *“receber visitas de cerimónia”*, quartos de arrumos e eventualmente de hóspedes. O último andar englobava a cozinha (em telha vã), salas de estar/jantar e os quartos de dormir (muitos deles interiores), com comunicação direta entre si, com vãos guarnecidos de bandeiras envidraçadas. Casas de banho eram inexistentes, e *“em quase todas as casas também existia uma pequena*

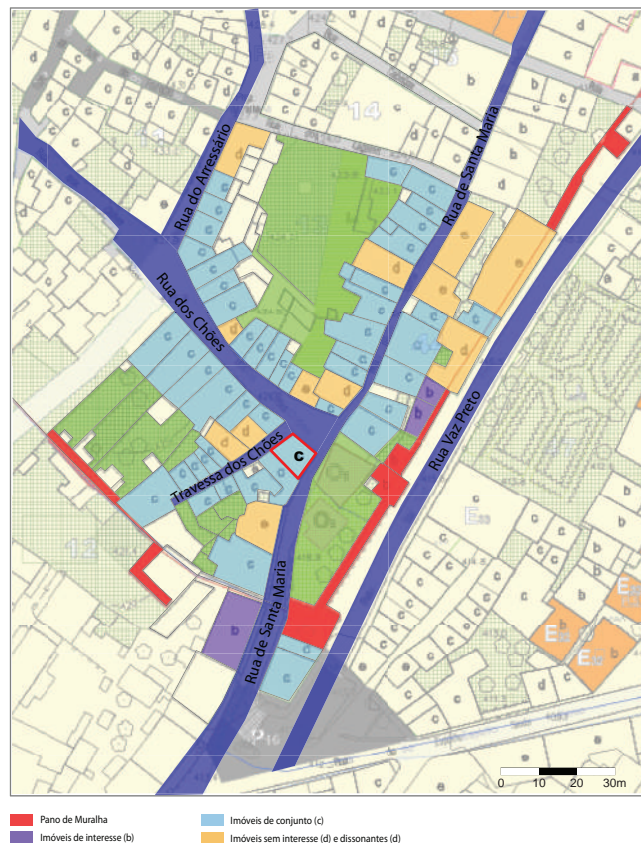
Figura 04.02 - Extrato da planta de implantação, CMCB adaptada (ver anexo 1)

Através da análise da planta de implantação (Figura 04.02 da página seguinte), com a classificação

dos imóveis circundantes, podemos ver na sua envolvente edifícios identificados pela letra “c” (imóveis de conjunto a azul claro) e edifícios identificados com a letra “b” (imóveis de interesse), merecedores de especial atenção pois se revelam identitários do ambiente local (e daí, limitados a planos de intervenção menos intrusivos) abrangidos por proteção especial. No entanto, embora atualmente a proteção e o planeamento urbano seja evidente, estes mostraram-se insuficientes até a um passado relativamente recente, permitindo a descaracterização de alguns imóveis, sofrendores de alterações irreversíveis, ou até mesmo demolição e substituição por edifícios sem qualquer interesse ou totalmente desenquadrados pelo seu aspeto formal e tipológico, que podemos identificar na planta de implantação (Figura 04.02) pelas letras “d” (imóveis sem interesse) e “e” (imóveis dissonantes). Muitas das alterações praticadas deturparam o valor tipológico das construções existentes, quebrando os princípios das recomendações internacionais⁵¹, facilmente identificáveis quando percorremos o centro histórico.

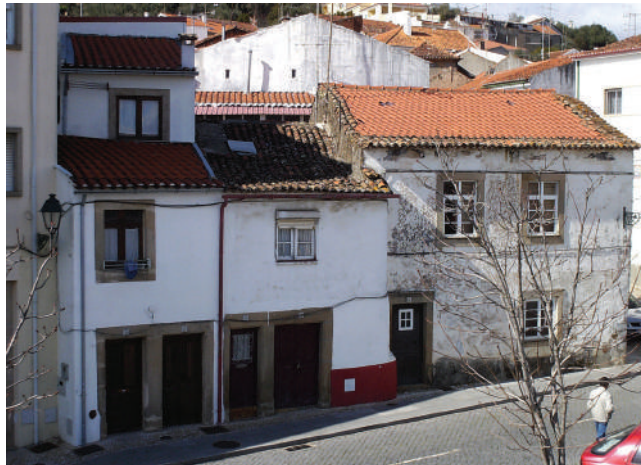
Figura 04.03 - Edifícios quinhentistas (à esquerda), imagem da autora

Analisando o contexto mais próximo do imóvel a intervir, identificamos logo dois edifícios contíguos (classificados como imóveis de conjunto) com características construtivas idênticas a muitos outros presentes ao longo das ruas de Santa Maria, Chões e outras ruas do centro histórico (Figura 04.03), revelando assim o porquê da sua classificação. Estes apresentam portados geminados, com porta de entrada direta para a habitação, outra para a loja e apenas uma janela no piso superior⁵².

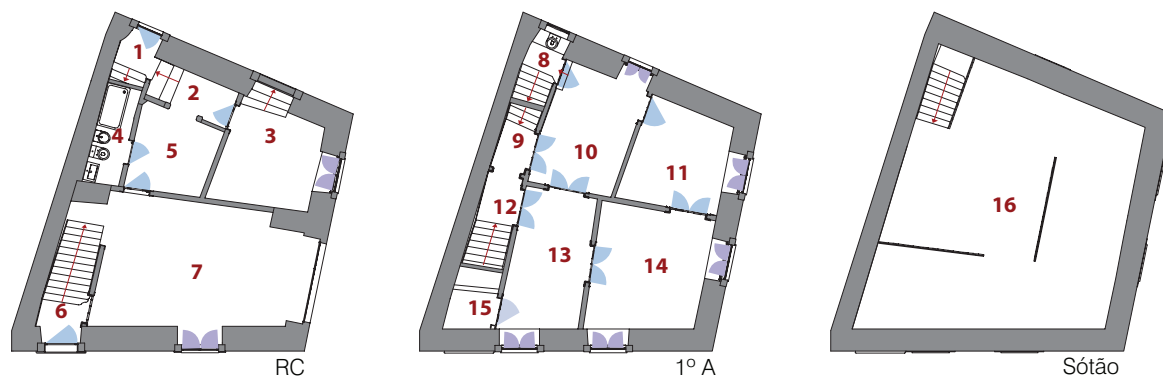
Figura 04.05 - Plantas do Rés do chão, 1º andar e sótão

O edifício tinha funções anteriores de habitação, tendo duas entradas independentes para a mesma (uma pela rua de Santa Maria, outra pela travessa dos Chões). Encontra-se distribuído por três pisos, Rés do chão, 1º andar e sótão, com acesso entre eles através de escadas e com áreas úteis que vão desde os 37m² (rés do chão) e os 49m² (sótão).

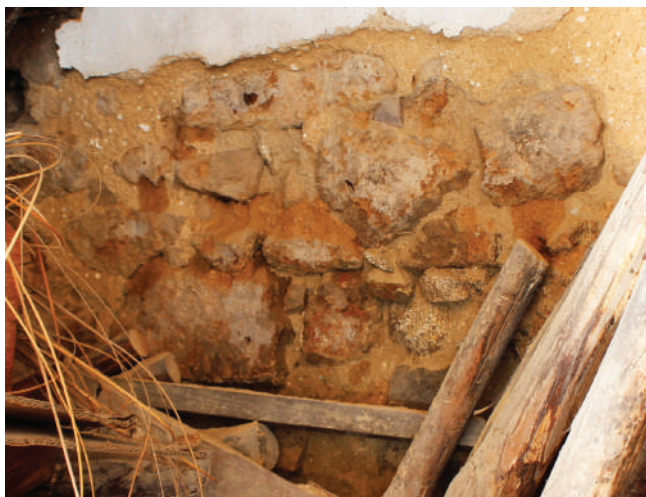
Figura 04.13 - Composição da parede resistente do edifício, imagem da autora

A alvenaria agrega pedra natural e argamassa, formando paredes de alvenaria vulgar ou aparelho ordinário, facilmente identificável na imagem abaixo (à esquerda).

Como nos explica Costa (1930/39c, p. 3), *“A alvenaria ordinária é constituída por fragmentos de pedras de várias dimensões e argamassa de cal e areia”*.

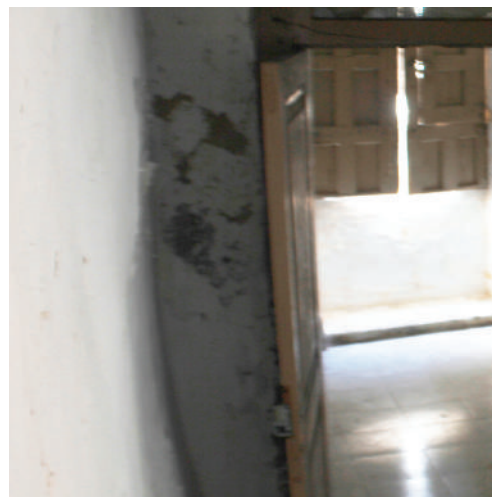
Figura 04.14 - Parede côncava, imagem da autora

Este aparelho ordinário obriga a uma maior espessura de parede para cumprir a mesma capacidade de carga de um aparelho regular. No caso deste imóvel, é caracterizado por ultrapassar os 75 cm de espessura e a mesma não ser constante em toda a sua altura (como podemos ver na figura 04.14), chegando até a formar uma superfície côncava do lado interior da parede orientada para a Travessa dos Chões.

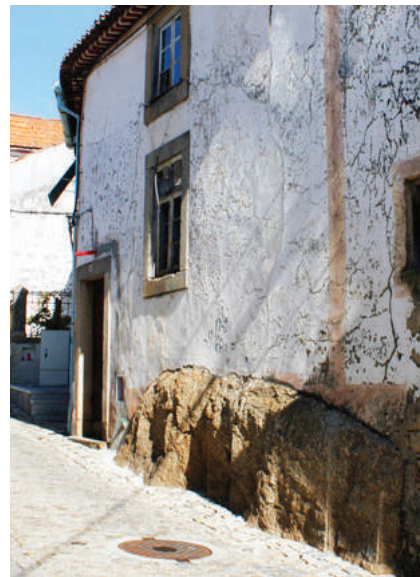
Figura 04.15 - Construção sobre afloramento rochoso, rua da Amoreirinha nº 24, imagem da autora

do solo que as recebe, caracterizando-se por uma composição em tudo semelhante à da restante estrutura da parede, mas de largura superior (normalmente o dobro). Neste caso concreto, e como o local é forte em solo de constituição granítica de grande resistência, poderá nem haver variação de espessura da parede no terreno de fundação (pois este acaba por ser mais resistente que a construção em si). O terreno de fundação de vários imóveis da cidade apresenta até afloramento rochoso à vista, onde podemos verificar o assentamento direto das paredes sobre o mesmo, como podemos observar na imagem à direita (APPLETON, 2003, p.13).

Claro é que apenas com sondagens se poderá confirmar se realmente a casa da Rua de Santa Maria se enquadra nestas características, mas o facto dos espaços se desenvolverem em diferentes cotas, numa variação que atinge quase um metro, levamos a crer nessa possibilidade.

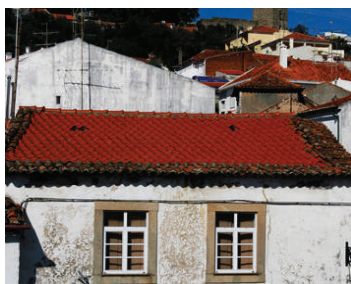
Figura 04.19 - Vista da cobertura, imagem da autora

Trata-se de uma cobertura inclinada com duas águas, de pendentes para a Rua de Santa Maria e Travessa dos Chões. A cobertura, aparentemente simples, consiste numa estrutura de vigas paralelas, com descarga direta nas paredes e em duas vigas de secção circular (uma delas faz a base da cumeeira). Sobre as vigas paralelas pousam ripas de madeira, permitindo o assentamento direto das telhas cerâmicas, dando origem ao vulgar telhado em telha vã.

A cobertura é revestida por telha cerâmica lusa de cor avermelhada, com algumas telhas em vidro de permeio, rematada por beirado duplo em telha de canudo. O beirado é composto por duas fiadas de telha de canudo de tez envelhecida. Na empena Sudoeste o telhado é rematado por duas fiadas paralelas de telha de canudo (como se se tratasse de um rincão). Como a planta do edifício tem uma forma trapezoidal, a cobertura não é regular, tornando complexos os seus remates e a inclinação das pendentes variável.

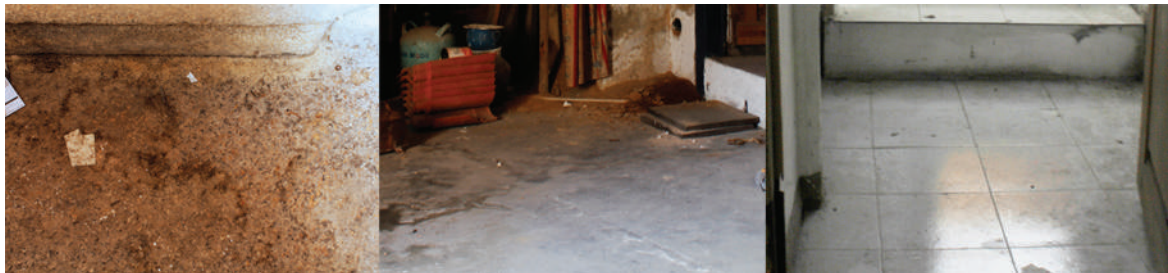
Figura 04.21 - Revestimentos do pavimento do rés do chão (laje de granito, aguada de cimento e cerâmico), imagens da autora

O pavimento do piso térreo desenvolve-se em várias cotas, de divisão para divisão, acompanhando de certa forma a evolução do declive exterior da rua. Nas zonas de entrada para a casa, quer pela Rua de Santa Maria, quer pela Travessa dos Chões, o pavimento é revestido por laje de granito, passando para a garagem com aguada de cimento e os restantes espaços com cerâmico.

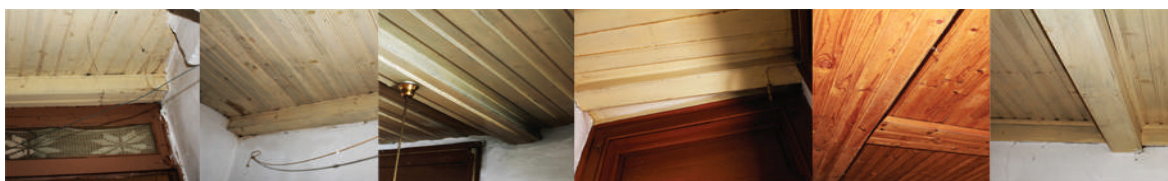
Figura 04.23 - Vigas mestras de sustentação do pavimento do pavimento, imagens da autora

A estrutura do pavimento apresenta várias vigas colocadas lado a lado, com um espaçamento regular que poderá variar entre os 20 e os 40 centímetros (na construção de edifícios mais pobres o espaçamento tendia a ser maior, como forma de economia nos vigamentos). Para além das vigas de secção retangular geralmente encontradas, as vigas utilizadas, especialmente em meios rurais, apresentavam a sua forma mais pura, cilíndrica, ou ainda falqueada⁵⁵.

No edifício alvo de projeto não se pôde confirmar qual o sistema estrutural utilizado (se o mesmo recorre a tarugamento ou não, ou qual a secção dos vigamentos), no entanto podemos observar alguns pontos onde passam vigas mestras de sustentação dos vigamentos mais finos (por se encontrarem salientes no teto, como vemos nas figura 04.23).

Na casa da rua de S^{ta} M^a, as soluções existentes recorrem ao uso do forro em madeira, constituído por tábuas de encaixe macho-fêmea, nas divisões correspondentes ao rés do chão (1^a, 2^a, 5^a e 6^a imagens da figura 04.23), e por tábuas sobrepostas, no 1^o andar (3^a e 4^a imagens da figura 04.23, página 56), sendo ambas as soluções pregadas diretamente ao vigamento.

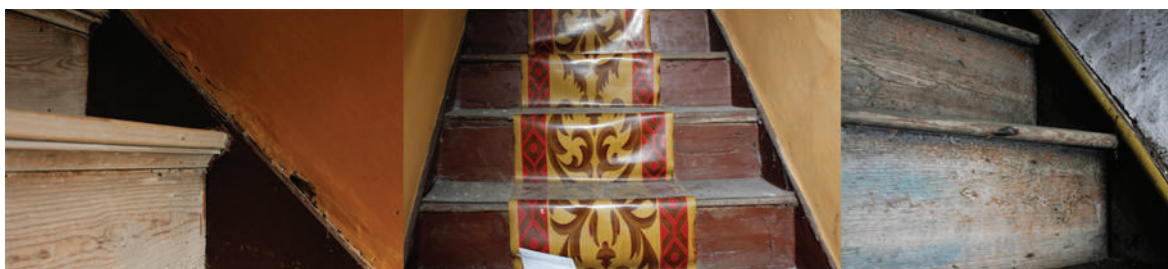
Figura 04.31 - Degraus da entrada pela rua de S^{ta} M^a, da entrada pela Tr. dos Chões e do acesso ao sótão, imagens da autora

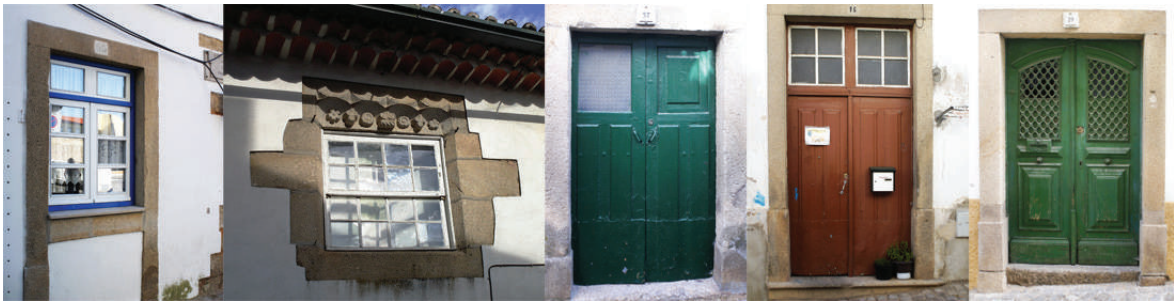
Figura 04.32 - Janela de batente com bandeira, janela de guilhotina, porta de duas folhas com postigo e envidraçada, porta de duas folhas com bandeira, porta engradada e almofadada, centro histórico de Castelo Branco, imagens da autora (mais exemplos na página 182 do apêndice 2)

A largura do vão de janela influenciava a quantidade de folhas dos caixilhos, sendo mais comum a adoção de duas folhas de abrir, envidraçadas e com vários pinázios de permeio a formar quadrículas. No caso das janelas de guilhotina, mantinha-se a estrutura quadriculada em cada folha, sendo que normalmente a folha superior era fixa e a inferior móvel. Os caixilhos de portas exteriores, de uma ou duas folhas, podiam ser engradadas, envidraçadas, com postigo ou simplesmente almofadadas, com ou sem bandeira superior. Como complemento às janelas e portas exteriores, era usual a utilização de portadas, ou portas de dentro, habitualmente fixas aos aros de gola, que permitiam a vedação completa de luz. (COSTA, 1930/39f, p.3-16)

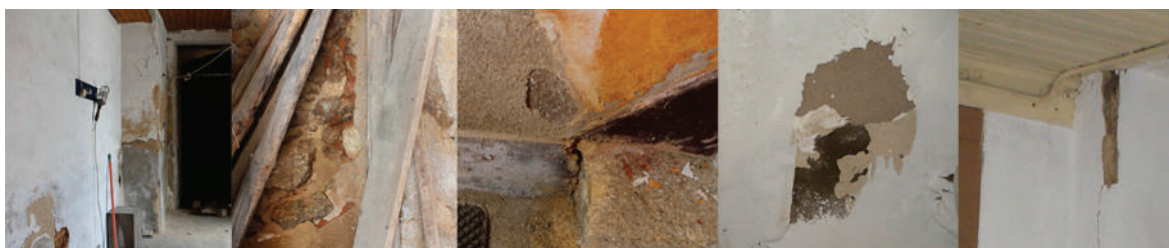
As anomalias presentes no interior do edifício estão principalmente ligadas à humidade ascensional e à deformação da estrutura do pavimento em madeira. É no rés do chão que identificamos maiores problemas relacionados com os revestimento das paredes, pela sua desagregação e até mesmo perda da argamassa de união da alvenaria de pedra, em especial na parede meeira com o edifício ao lado. Conseguimos identificar na zona da garagem a presença de humidade ascensional a provocar desagregação do reboco até mais de um metro de altura.

Figura 04.35 - Principais anomalias nas paredes do rés do chão, imagens da autora

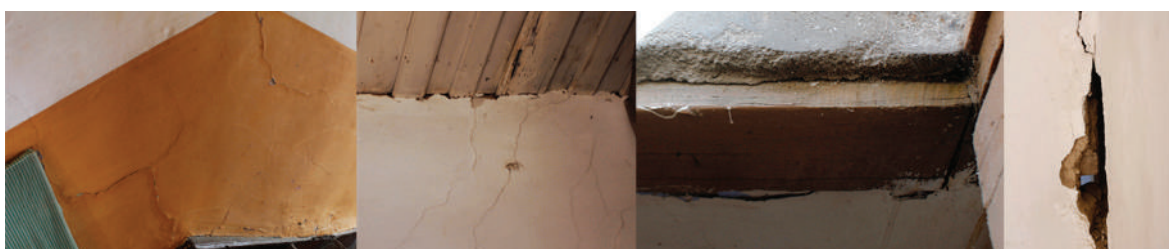
Figura 04.36 - Principais anomalias nas paredes do 1º andar, imagens da autora

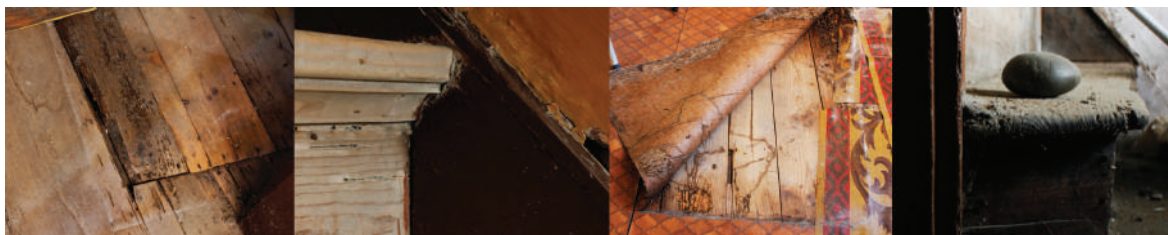
Figura 04.37 - Principais anomalias nos pavimentos e degraus de madeira, imagens da autora

Ao percorrer as salas do 1º andar conseguimos ver uma ligeira cedência do pavimento, em especial na sala do canto formado pela rua e travessa dos Chões, desconhece-se o estado da estrutura de madeira, podendo apenas verificar a olho nu algum apodrecimento do soalho e escadas e ainda danos causados por insetos. Conseguimos perceber que o estado do pavimento alterou a estrutura dos tabiques do primeiro andar, forçando a sua quebra junto às paredes mestras, como podemos ver na figura 04.36. Vemos também alguma fissuração no revestimento das paredes e queda de reboco junto aos aros de gola das portadas.

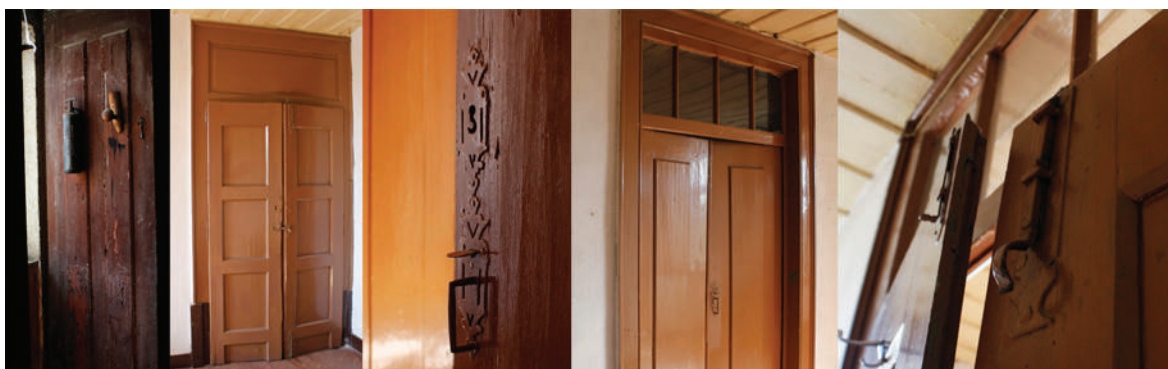
Sem grandes anomalias nas portas do 1º andar, verificam-se apenas alguns sinais de desgaste, e ferragens ligeiramente enferrujadas, algo reversível. Nota-se algum empeno ou dificuldade em fechar, pensando-se ser provocado por movimentos da estrutura do pavimento, e consequentemente dos tabiques.

Figura 04.39 - Principais anomalias na portada do rés do chão e nas portas do 1º andar, imagens da autora

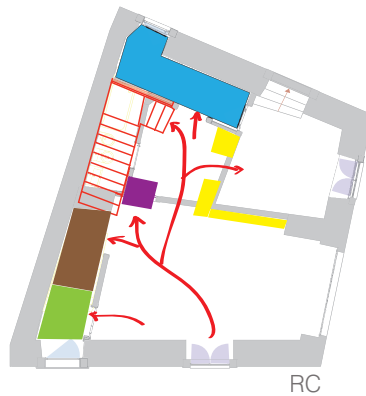
Figura 04.51 - Distribuição primária de serviços

Ainda numa fase primária de rentabilização do espaço, pensou-se deixar a área mais distante da entrada principal (área azul, figura 04.51) para localizar algumas instalações técnicas e/ou arrumos, aproveitando a separação física proporcionada pela estrutura de betão existente no local (um dos pontos que identifica a anterior adulteração do edifício). A receção em destaque (a violeta) tornava-se mais distante da entrada do que por exemplo a lavandaria (a castanho), ou a instalação sanitária (a verde).

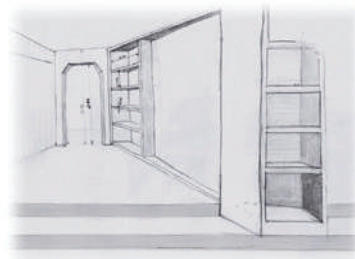
Figura 04.55 - Corredor.

A hipótese representada nas figuras 04.52, 04.54 e 04.55 idealizavam um “bloco” feito em ripado de madeira (à semelhança dos taipais existentes no sótão), que aglomerava não só a receção (a abrir ape-

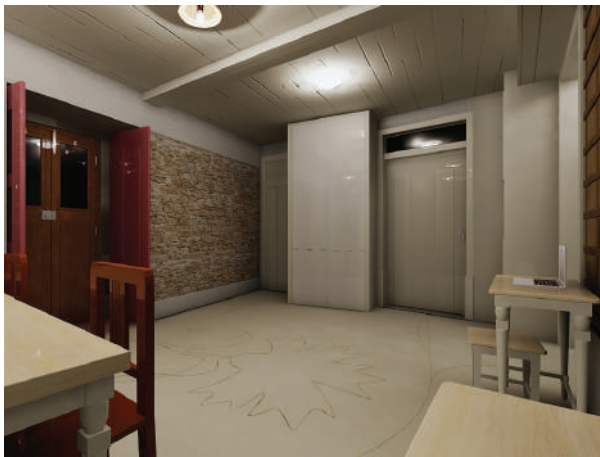
Figura 04.67 - Vista para o módulo de receção fechado, pavimento com figura estilizada do bordado e início da cantiga de João Roiz, paredes com alvenaria de pedra e estrutura de tabique à vista (Rés do chão)

O próprio edifício é um exemplar de técnicas e materiais mais comuns da região, os quais damos a conhecer através da sua exposição. Logo ao entrar no rés do chão podemos ver a parede mestra de alvenaria de pedra à vista, ficando-lhe no seu lado oposto o tabique com a sua estrutura mista de madeira e argamassa (figura 04.67).

momento. A receção, onde também se desenvolve a administração do espaço, consiste num módulo acoplado à parede, protegido por fechadura, que se abre nos momentos de *check in/out* e guarda todos os documentos e chaves do hostel (figuras 04.67 e 04.75). Também a zona de refeições e de estar segue a mesma linha de pensamento e, de apenas duas mesas de apoio recolhidas, estende-se uma área de refeições para 10 pessoas, com assentos armazenados sob o banco corrido que ladeia o portão (figura 04.76), aos quais se adicionam duas cadeiras já existentes no espaço, devidamente restauradas. Junto aos tabiques, sem interferir na circulação do espaço, dois terminais de acesso à internet são disponibilizados aos hóspedes (figura 04.75).

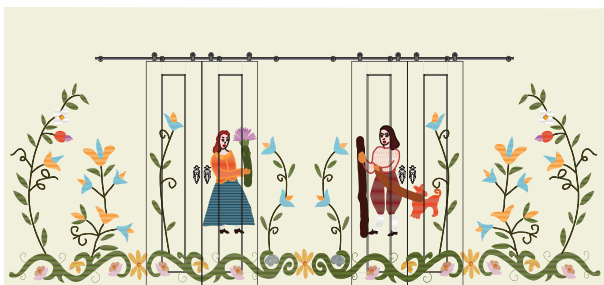
Figura 04.72 - Representação de símbolos das colchas na parede de separação entre as casas de banho e o quarto, a figura da senhora indica a porta de entrada para a casa de banho feminina e a figura do senhor a entrada para a casa de banho masculina, à sua volta, os floreados terminam a composição.

se situa a entrada para a respetiva casa de banho (figuras 04.72 e 04.73). Noutras zonas do hostel, como é o caso da cozinha, surgem pontualmente mais símbolos albacastrenses, deixando-nos imersos na sua cultura.

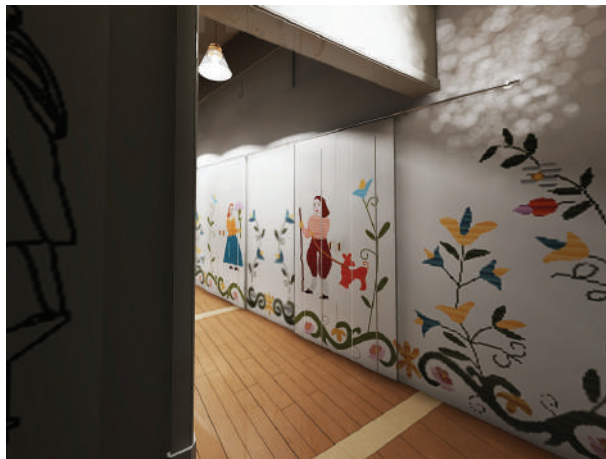
Figura 04.73 - Vista para as portas de entrada das casas de banho feminina e masculina (quarto - 1º andar)

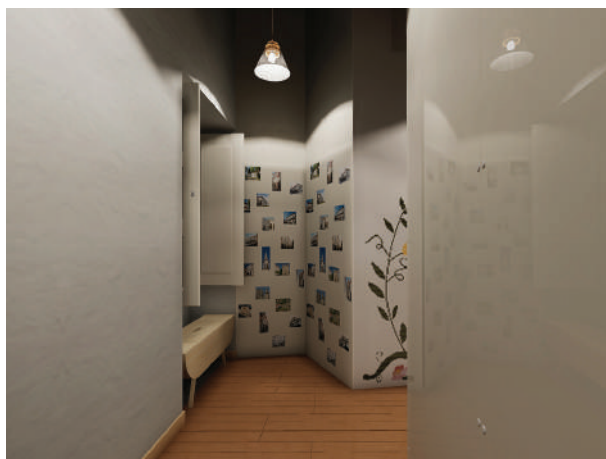
Figura 04.74 - Vista para o recanto das fotografias.

Não se trata apenas de reviver as memórias do passado, mas também permitir que novas se construam. Para tal, os utilizadores do hostel são a peça essencial, deixando a sua vivência marcada ao longo do edifício, quer em apontamentos no vidro que protege o mapa da cidade, com dicas para os futuros hóspedes, quer no mural exposto nos beliches, um veículo de partilha das suas experiências, ou ainda no recanto do quarto cheio de fotografias de quem por lá passou (figura 04.74).

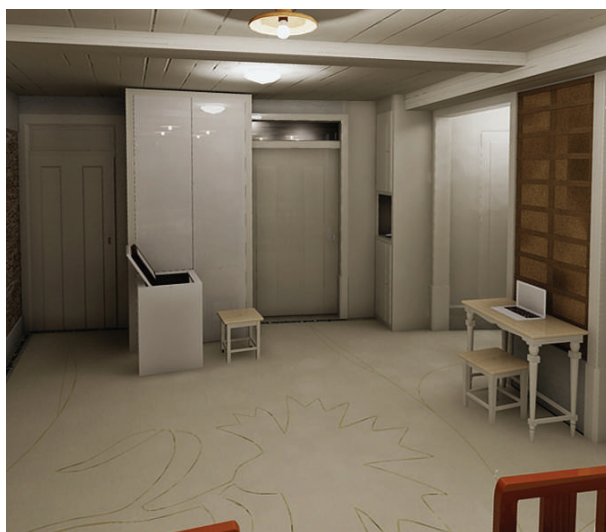
Figura 04.75 - Área da sala com o módulo da receção aberta, junto às portas de acesso para a instalação sanitária (à esquerda) e lavandaria (à direita). Não muito distante, um terminal de acesso à internet (junto ao tabique de estrutura à vista).

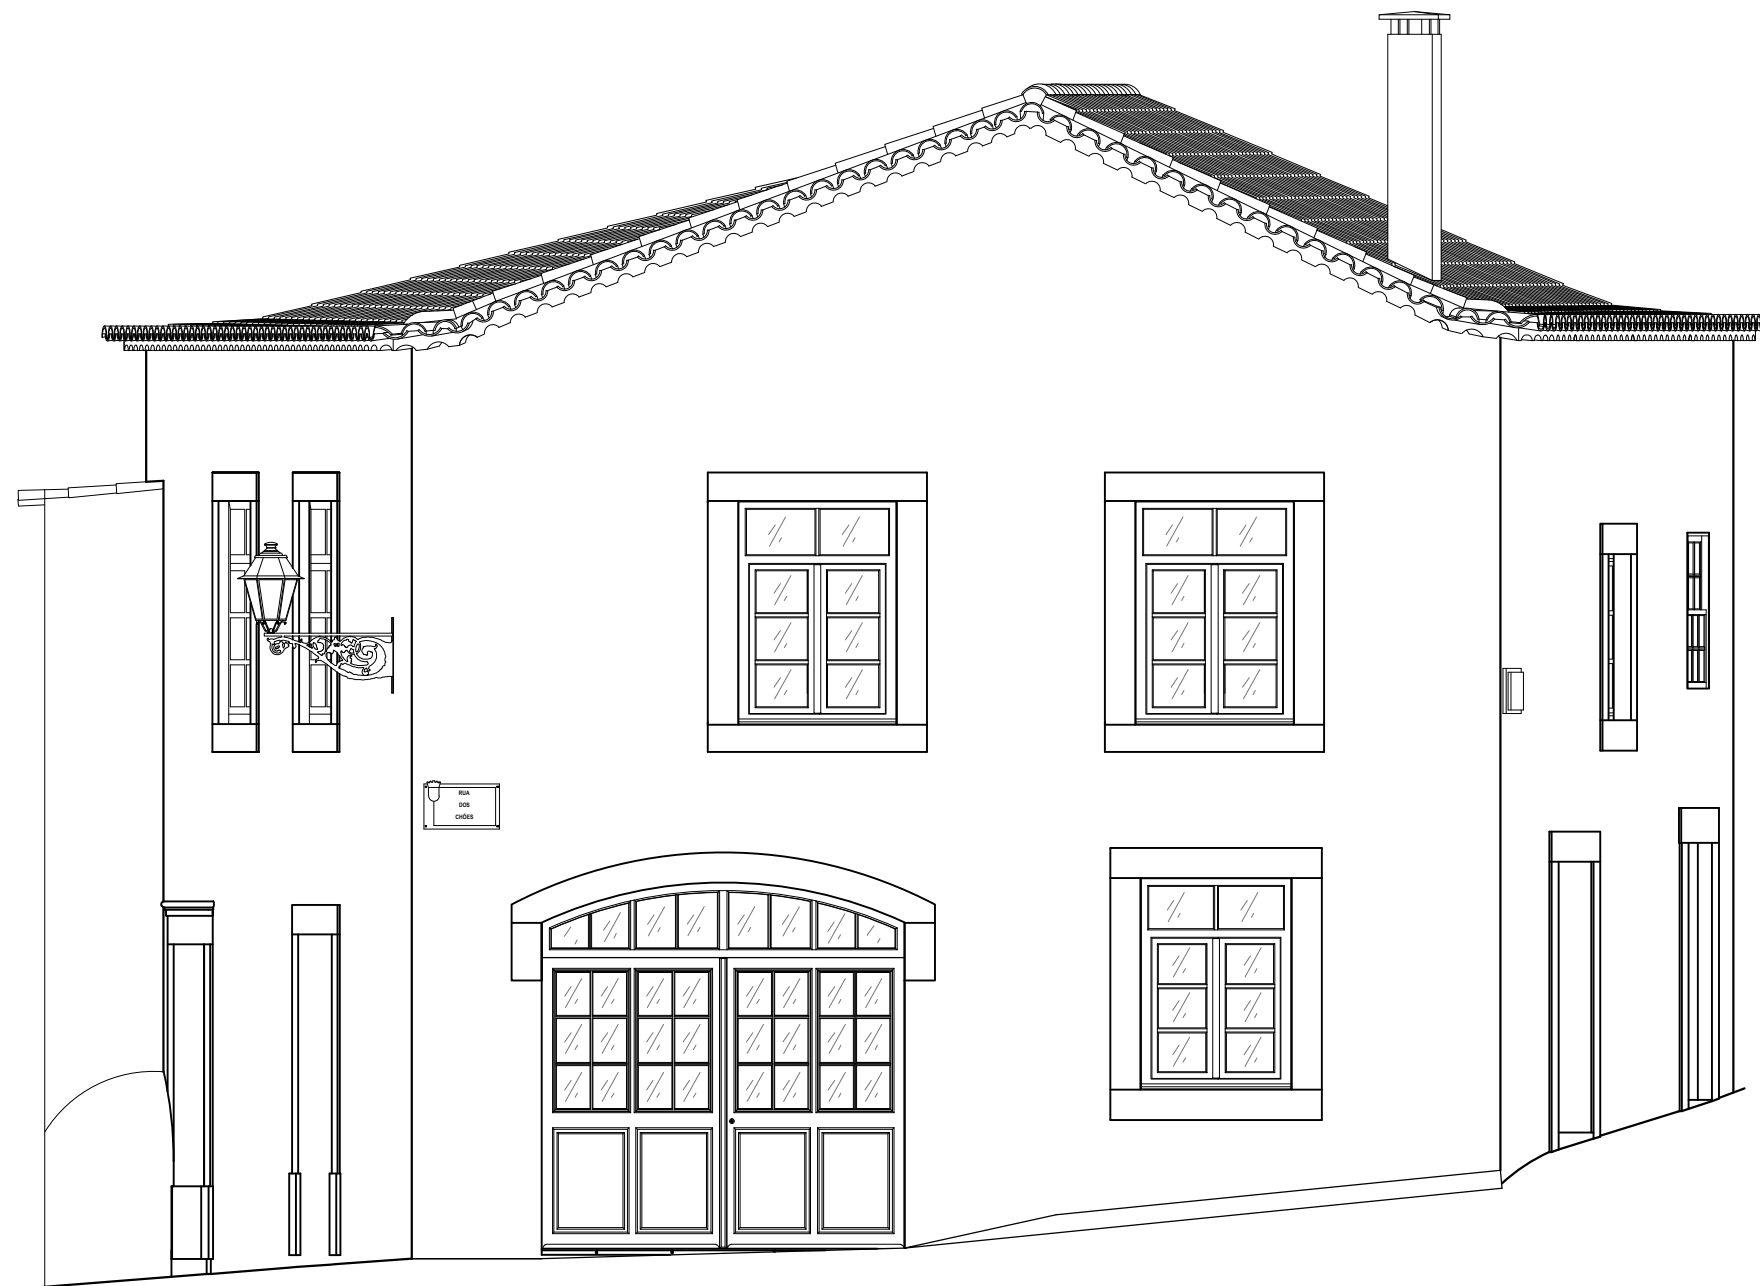
Pg05

Obs: Proposta de remoção do revestimento exterior existente e execução de novo à base de cal e areia, posteriormente acabado a tinta de silicatos de cor branco mate, referência NCS S 0500 N

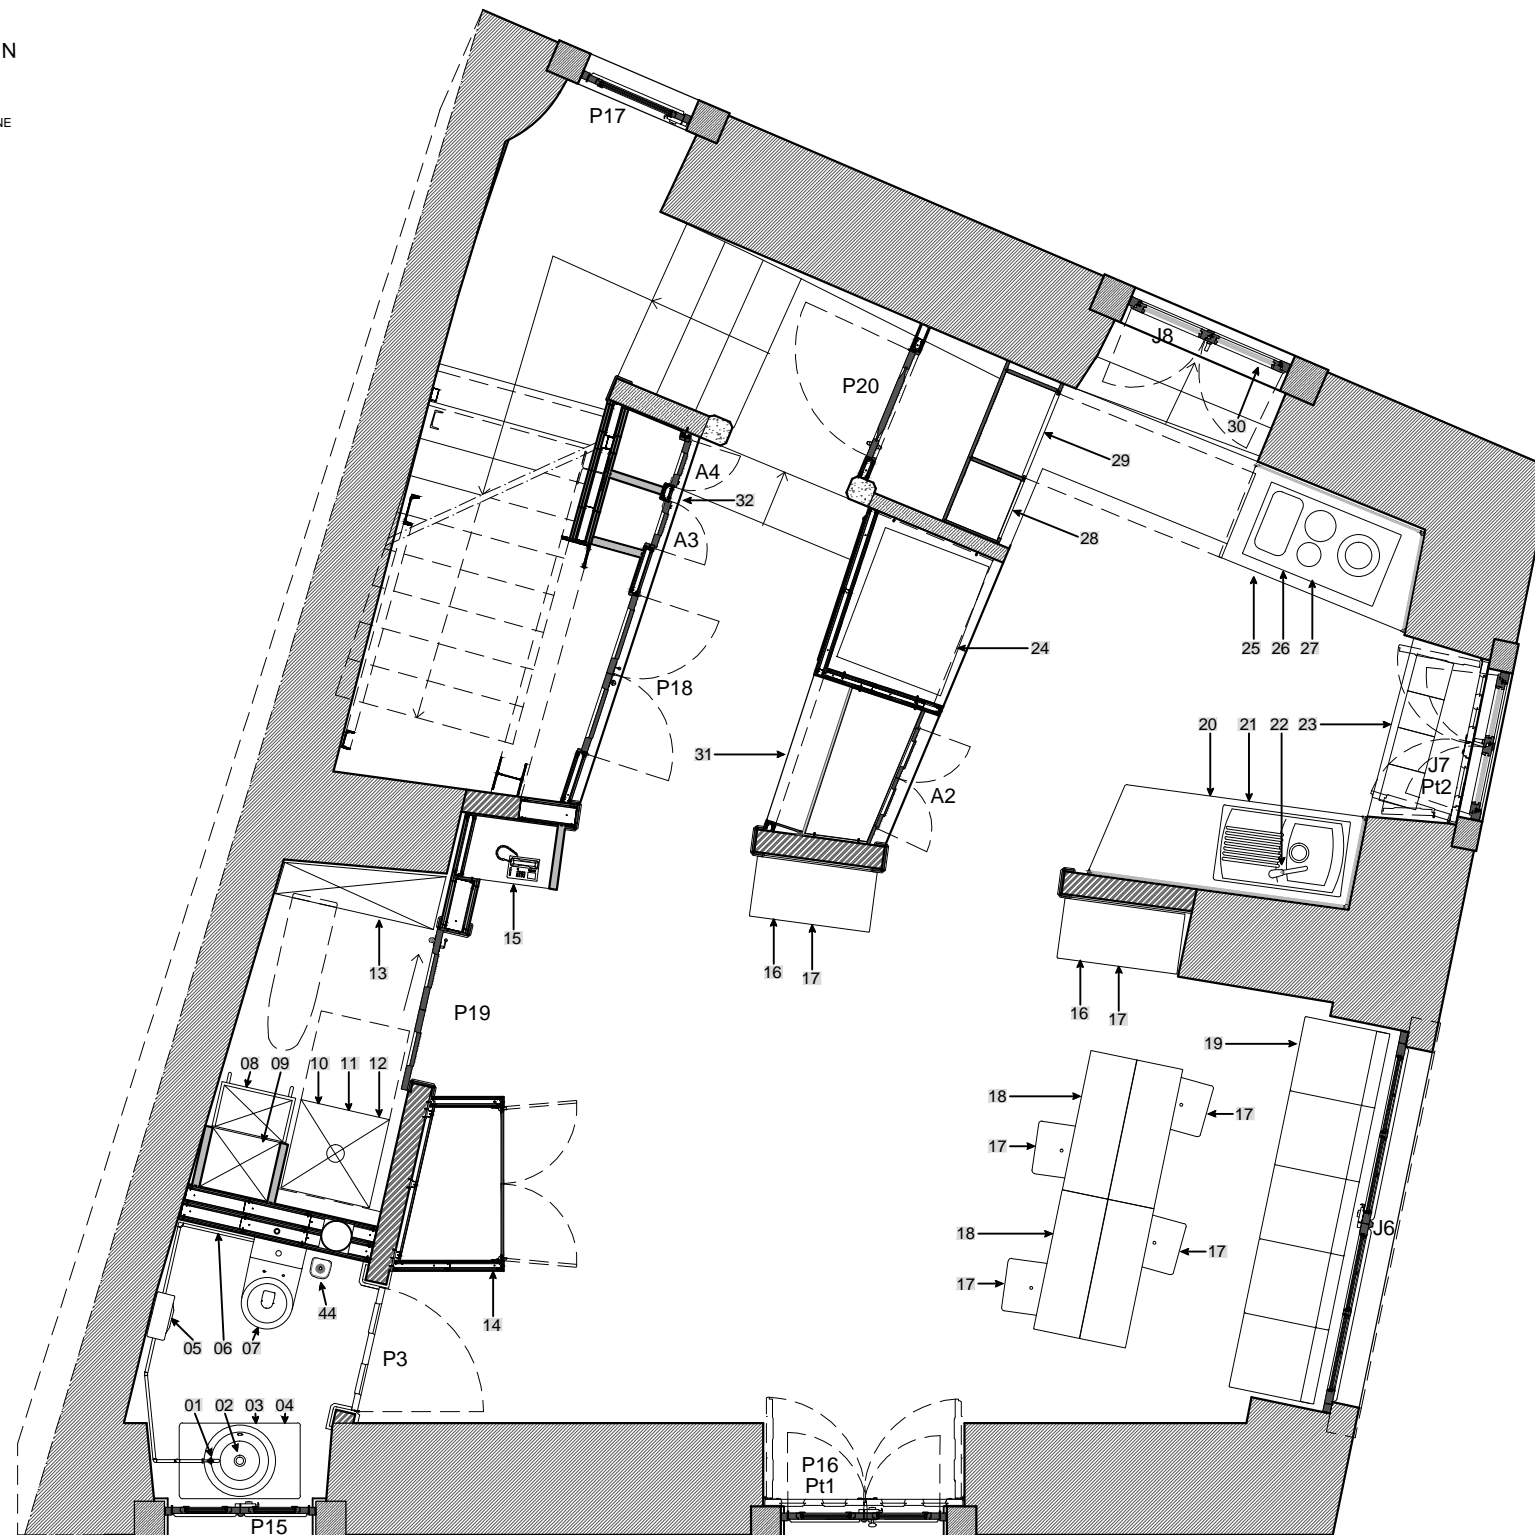
Desenho:
Pp03

- 01 - Torneira de latão (reutilizada da antecâmara)
- 02 - Lavatório de pousar circular Ø 470 mm X 15mm, em porcelana com acabamento vítreo de cor branca "Newday", ref. 113350 da Sanindusa, com válvula tic tac, sifão cilíndrico lacado branco

- 03 - Mesa de apoio ao lavatório, estrutura em madeira maciça, tampo em granito de Alcains (ver folha E04); 800 X 500 X 735 mm
- 04 - Cestos (2) em rota com moldura em pinho "BRANÁS", ref.001.384.32 da IKEA; 320 X 340 X 320 mm

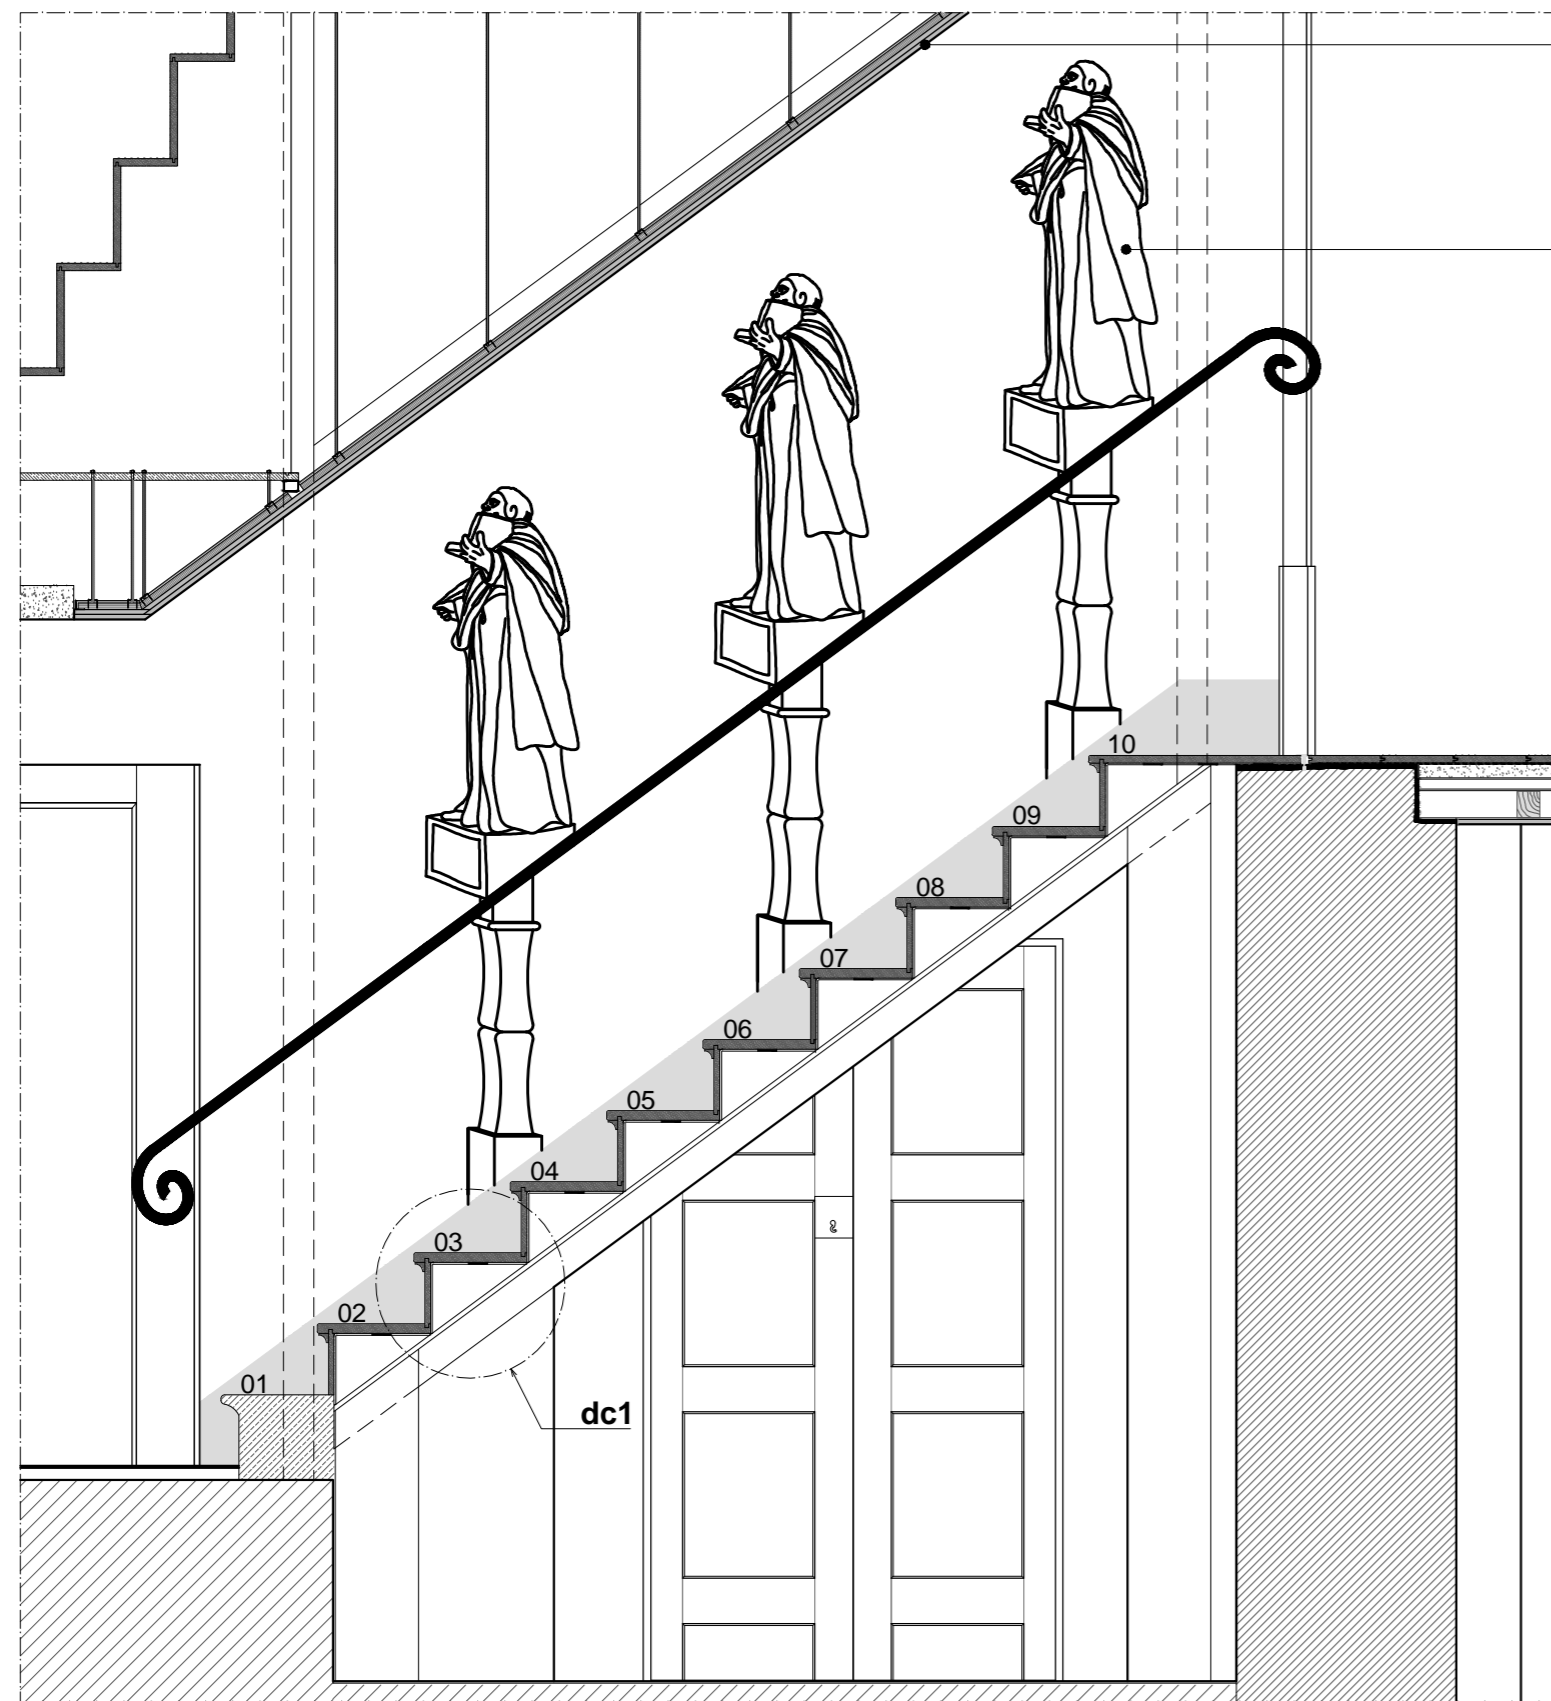
dc1 - escala 1/2
(detalhe do degrau)

- D01 - Planta de escadas
- D02a - Planta cozinha 1/20 (RC)
- D02b - Corte [a;a'] - cozinha 1/20 (RC)
- D02c - Corte [b';b] - cozinha 1/20 (RC)
- D02d - Corte [c;c'] - cozinha 1/20 (RC)

Teto falso em gesso cartonado constituído por duas placas de 13mm

Figuras estilizadas em vinil recortado colado à parede
